## » Übersicht

**Auftrags-Nr:** 1002340986  
**Besichtigt am:** 27.02.2026 10:11  
**Berichts-Nr:** 10132397  
**FIN:** WVVZZZ3CZPE028636

<b>Fahrzeugkategorie:</b>	Personenkraftwagen
<b>Fahrzeugart:</b>	Kombi
<b>Hersteller:</b>	Volkswagen
<b>Modell:</b>	Passat
<b>HSN / TSN:</b>	0603 / CMM
<b>Erstzulassungsdatum:</b>	06.02.2023
<b>Laufleistung:</b>	90.177 km
<b>Nachweis Kilometerstand:</b>	Abgelesen
<b>Farbe:</b>	Deep Black Perleffekt
<b>Farbe Dach:</b>	Deep Black Perleffekt
<b>Antriebsart:</b>	Frontantrieb
<b>Motorisierung/Kraftstoff:</b>	Diesel
<b>Hubraum:</b>	2.000 ccm
<b>Leistung:</b>	90 kW (123 PS)
<b>Fahrzeuglänge:</b>	
<b>Fahrzeughöhe:</b>	
<b>Fahrzeugbreite:</b>	
<b>Zulässiges Gesamtgewicht:</b>	
<b>Radstand:</b>	
<b>Anzahl Achsen:</b>	2
<b>Zylinder:</b>	4
<b>Schadstoffklasse:</b>	Euro 6
<b>Anzahl Türen:</b>	4
<b>Anzahl Sitze:</b>	5
<b>Getriebe:</b>	Automatik 7-Gang
<b>Polsterart:</b>	Stoff
<b>Interieurfarbe:</b>	Titanschwarz/Titanschwarz/Titanschwarz
<b>Anzahl vorhandene Schlüssel:</b>	2

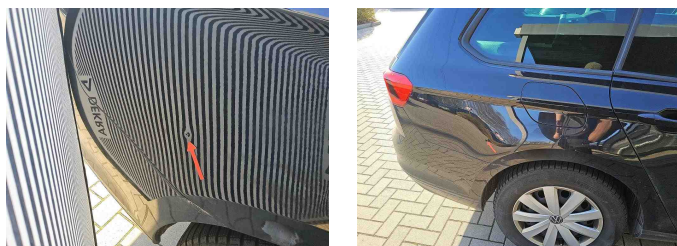
6 - Seitenwand hinten rechts - Delle(n) und Kratzer - Instandsetzen + lackieren (teilweise)

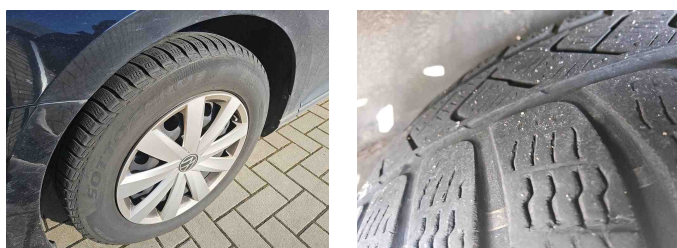
7 - Reifen vorne links - Verschlissen - Ersetzen

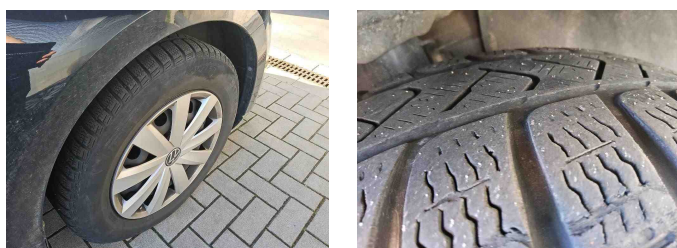
8 - Reifen vorne rechts - Verschlissen - Ersetzen

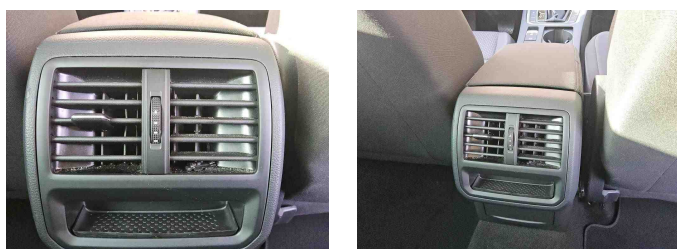
9 - Belüftungsdüse hinten mitte - Gebrochen - Ersetzen

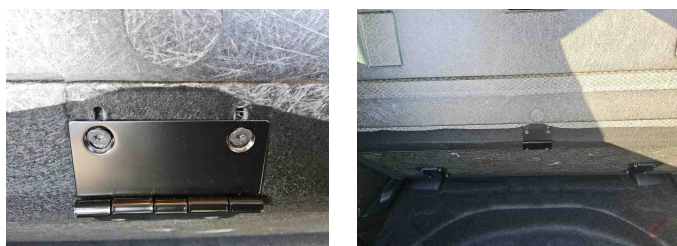
10 - Kofferraumboden - Beschädigt - Ersetzen
