| Model | 3 series |
| Variante | DE - Kb5 320 d Mild-Hybrid EU6d, xDrive, (Facelift)<br>2022 - 2024 320 d MHEV |
| VIN | WBA31FZ020FR23932 |

# Zustandsbericht / Minderwertgutachten

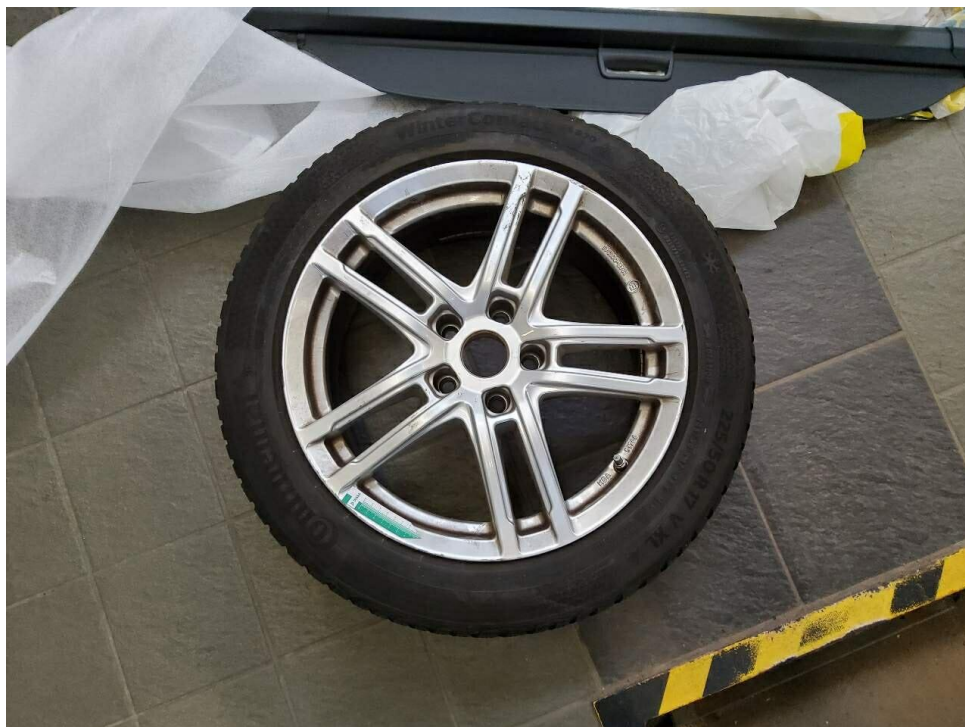
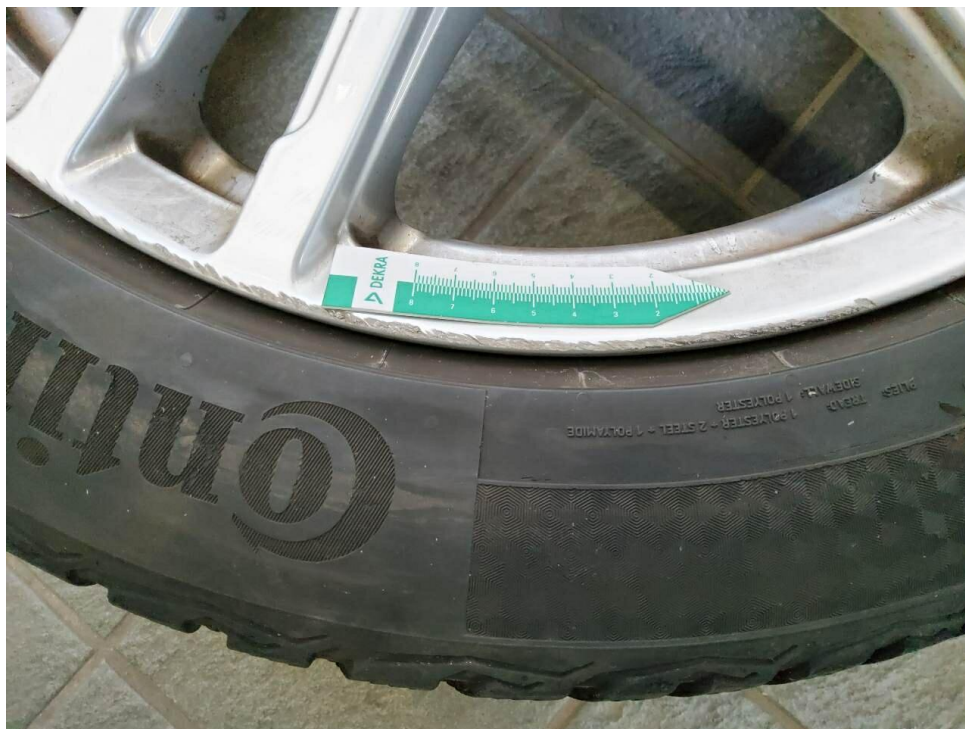
Bild 14 : 1 Winterfelge zerkratzt

Bild 15 : 1 Winterfelge zerkratzt

1. 1 Winterfelge zerkratzt, smart repair
2. T - Querverkehrswarnung ausgefallen, prüfen und Befund festlegen, Schadenerweiterung möglich (Bild 16)
3. Türeinstieg vorn links, Dichtung gerissen, erneuern (Bild 17)
4. Tür vorne rechts, mehrfach eingedellt, drücken (Bild 18, 19, 20)
5. Tür vorne links, mehrfach eingedellt, drücken (Bild 21, 22, 23)
6. Stoßfänger vorne Lackierung, zerkratzt, smart repair (Bild 24, 25)
7. Stoßfänger hinten, verformt, instandsetzen und lackieren mit Lackaufbau (Bild 26, 27, 28, 29, 30, 31, 32)
8. Tür vorne links Einstieg Lackierung, zerkratzt, smart repair (Bild 33)
9. Seitenteil hinten rechts Lackierung unterhalb, zerkratzt, lackieren (Bild 34, 35)

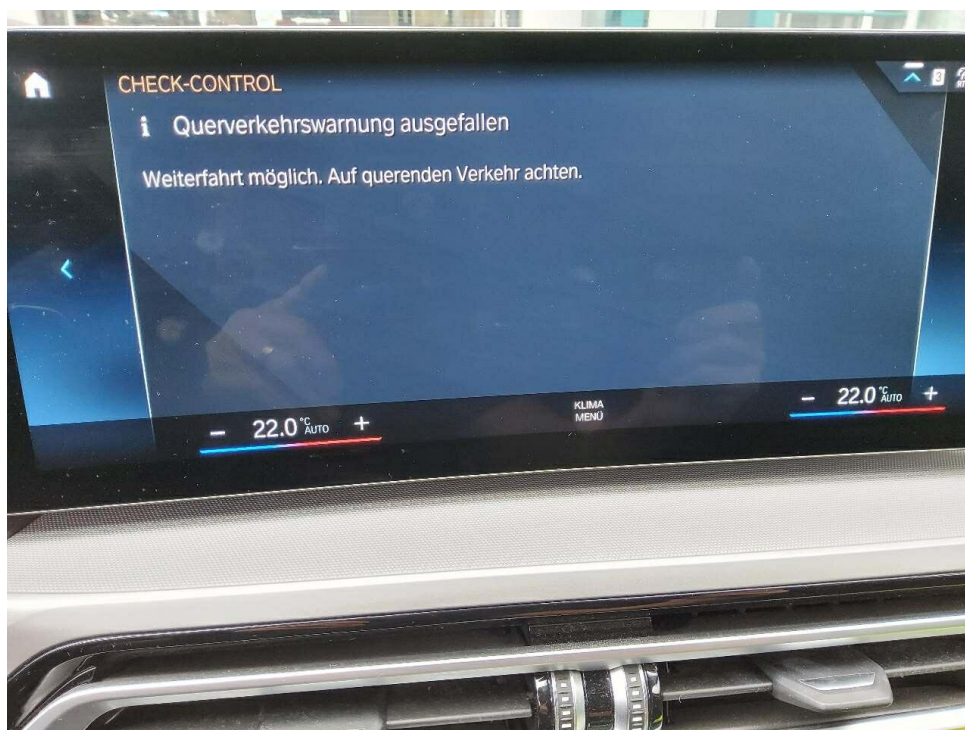
Bild 16 : T - Querverkehrswarnung ausgefallen

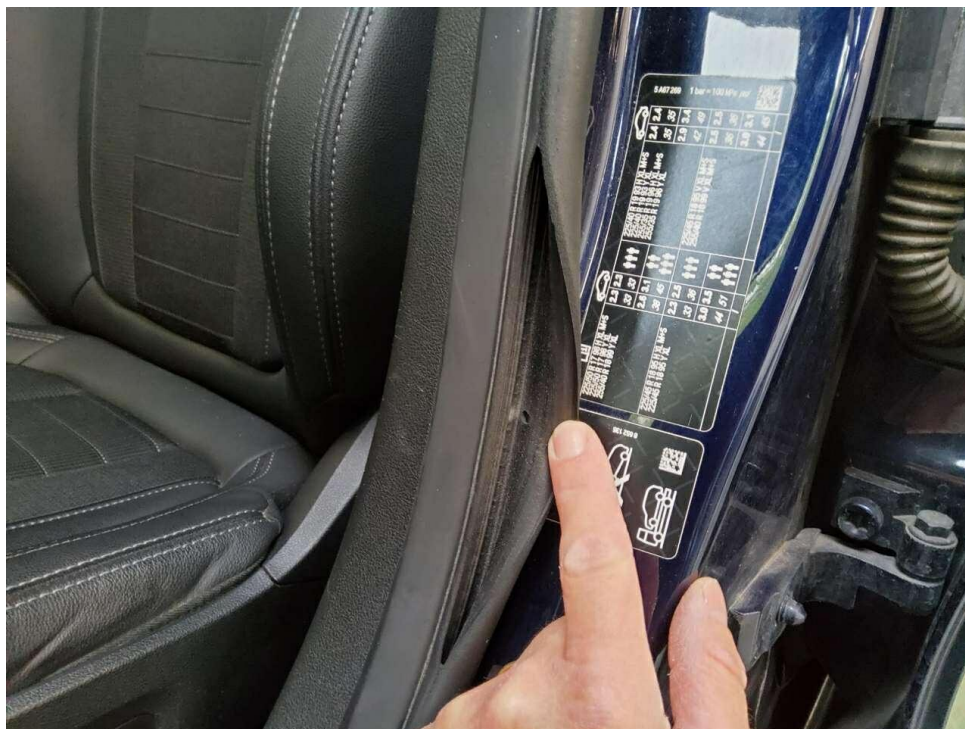
Bild 17 : Türeinstieg vorn links, Dichtung gerissen

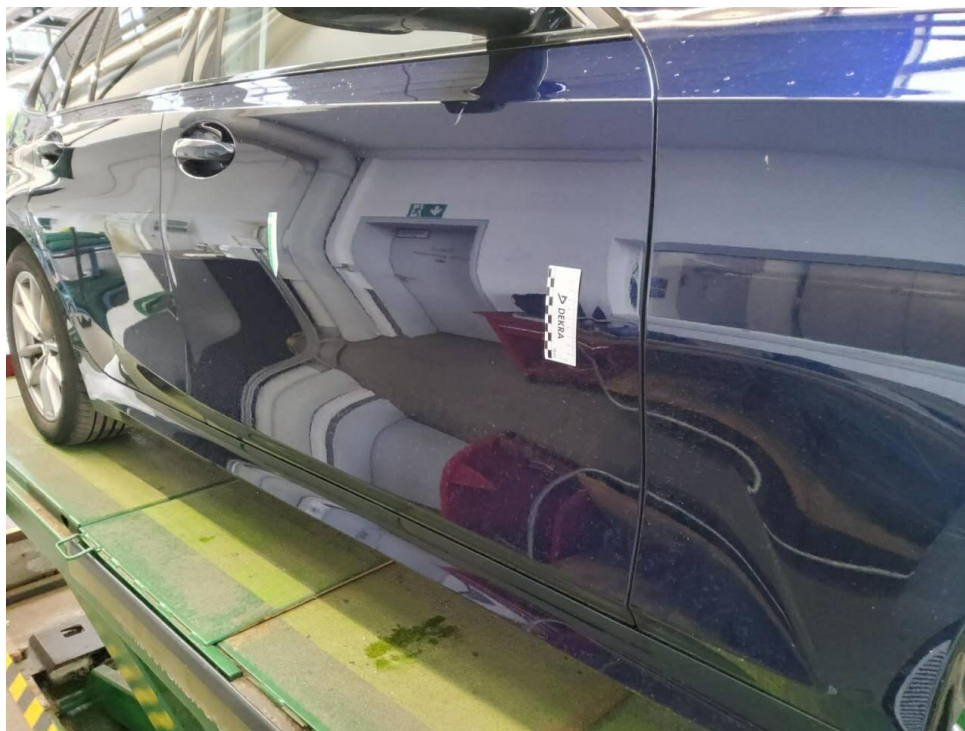
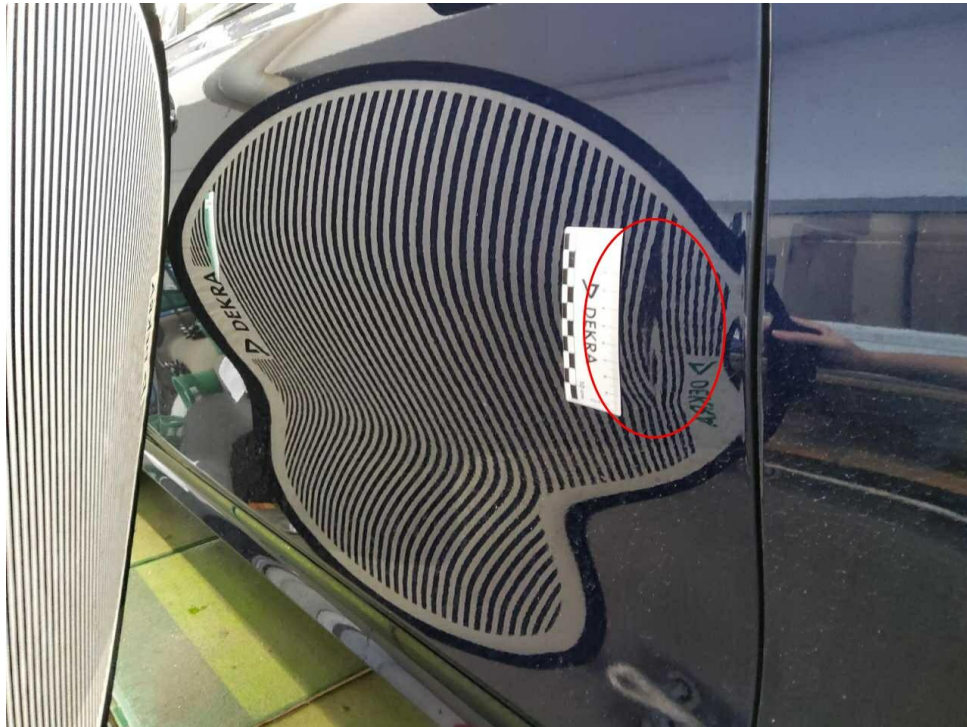
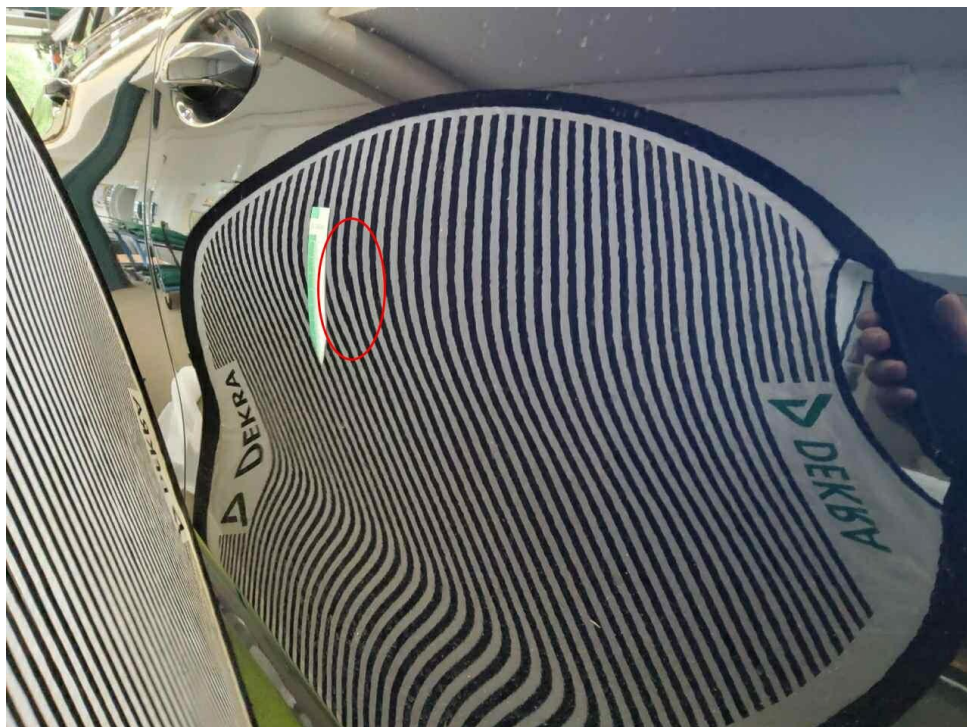
Bild 18 : Tür vorne rechts, mehrfach eingedellt, drücken

Bild 19 : Tür vorne rechts, mehrfach eingeblendet, drücken

Bild 20 : Tür vorne rechts, mehrfach eingeblendet, drücken

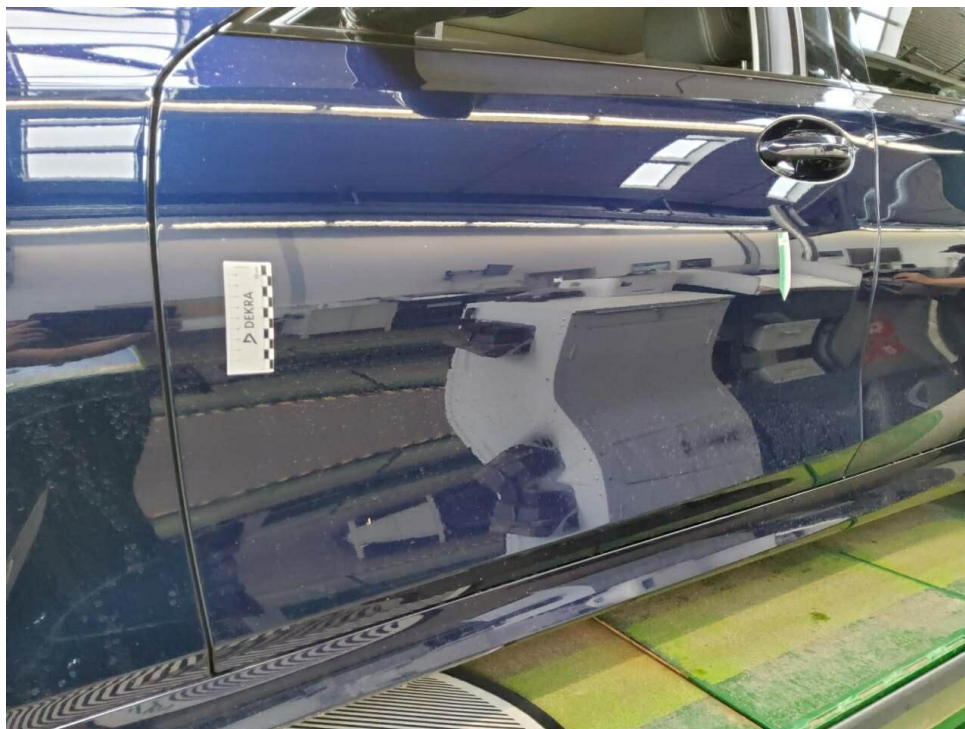
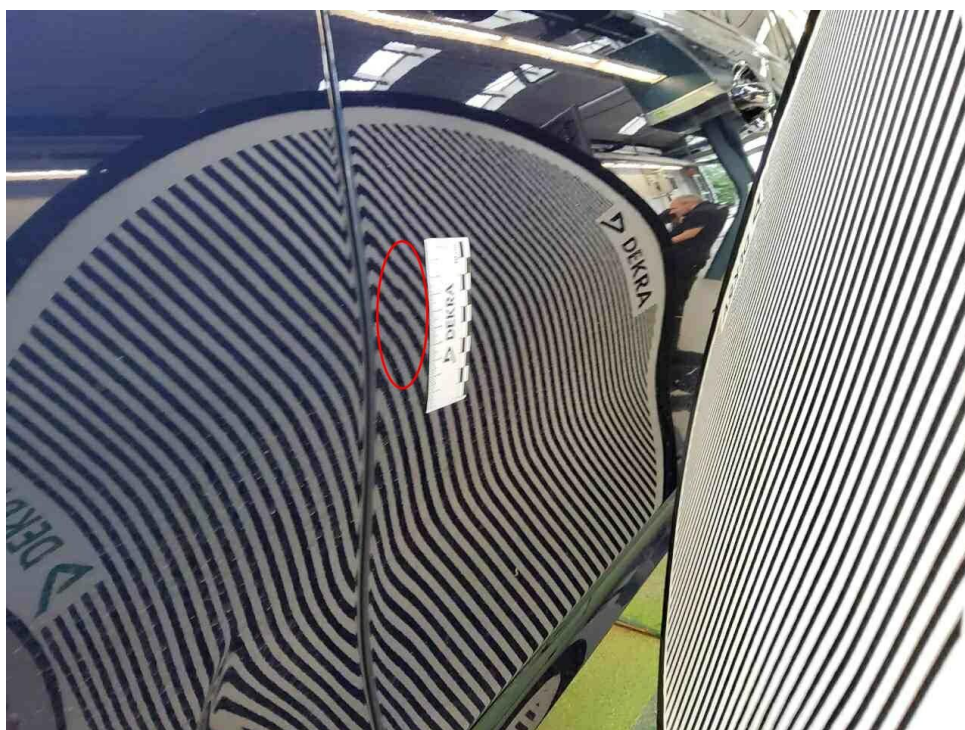
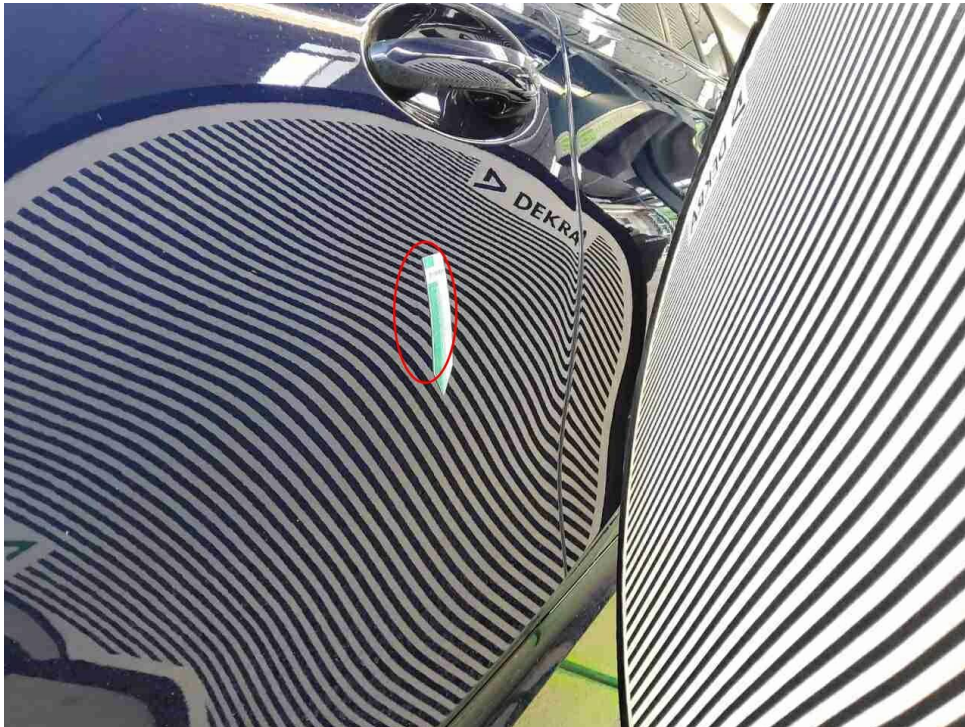
Bild 21 : Tür vorne links, mehrfach eingedellt, drücken

Bild 22 : Tür vorne links, mehrfach eingedellt, drücken

Bild 23 : Tür vorne links, mehrfach eingedellt, drücken

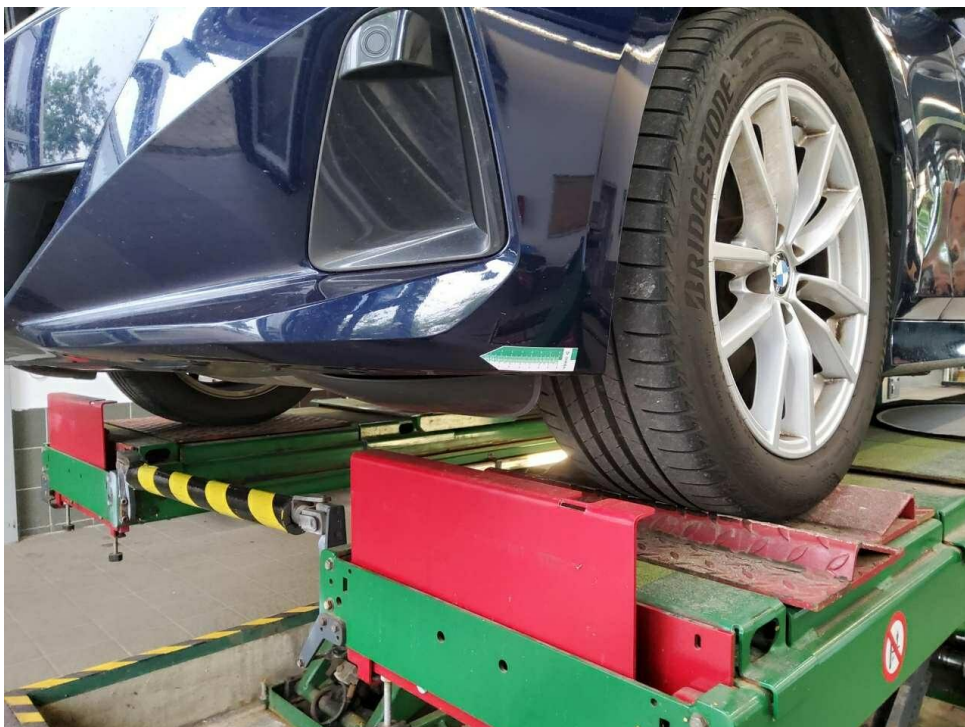
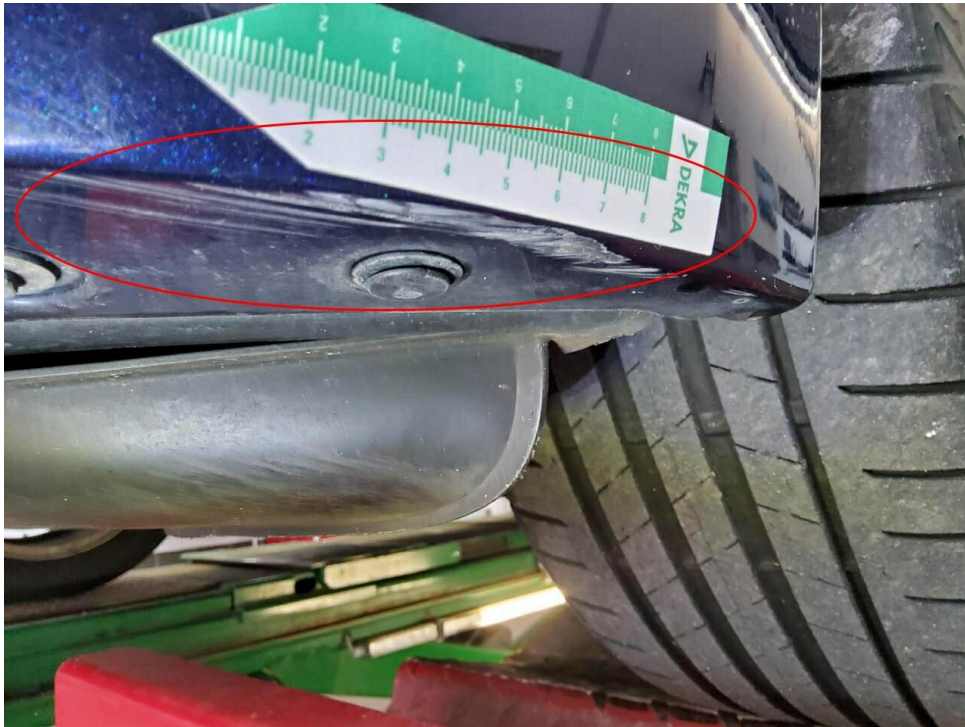
Bild 24 : Stoßfänger vorne Lackierung, zerkratzt, smart repair

Bild 25 : Stoßfänger vorne Lackierung, zerkratzt, smart repair

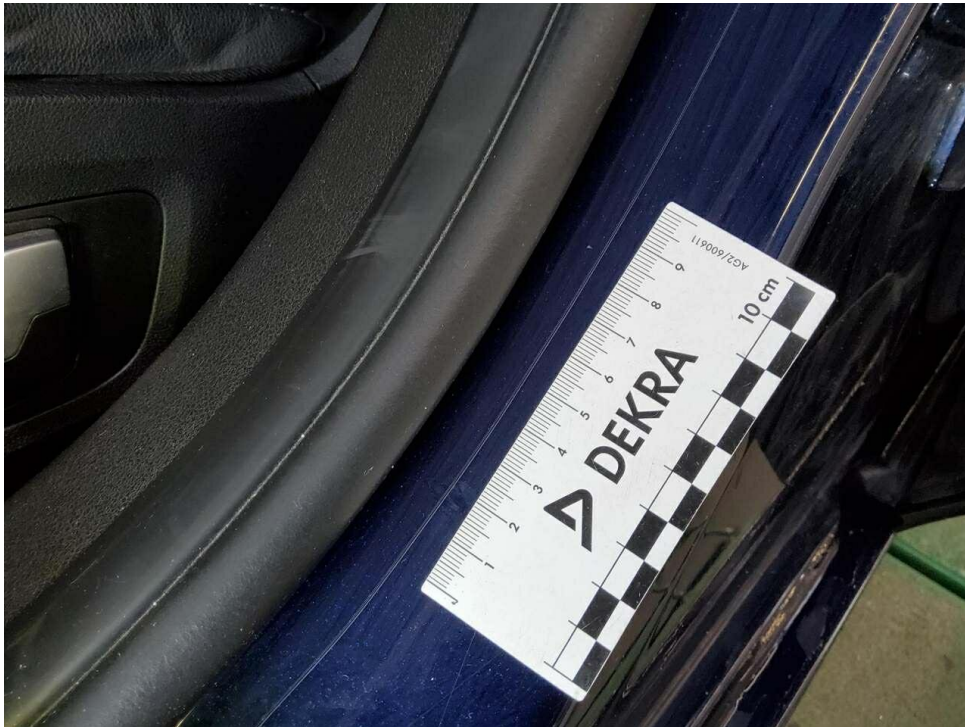
Bild 33 : Tür vorne links Einstieg Lackierung, zerkratzt, smart repair

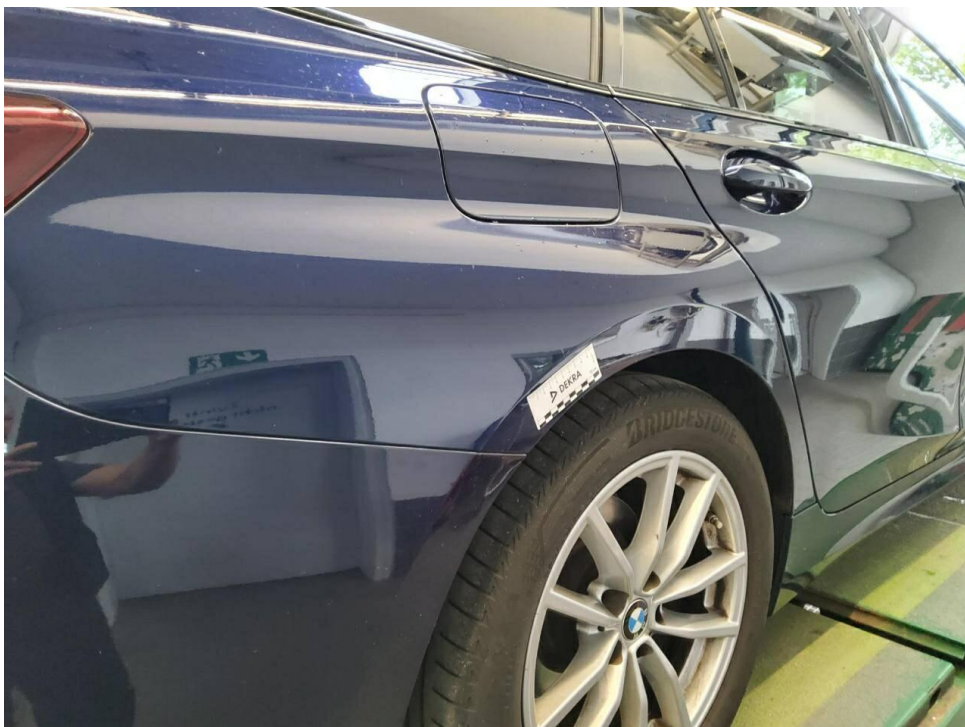
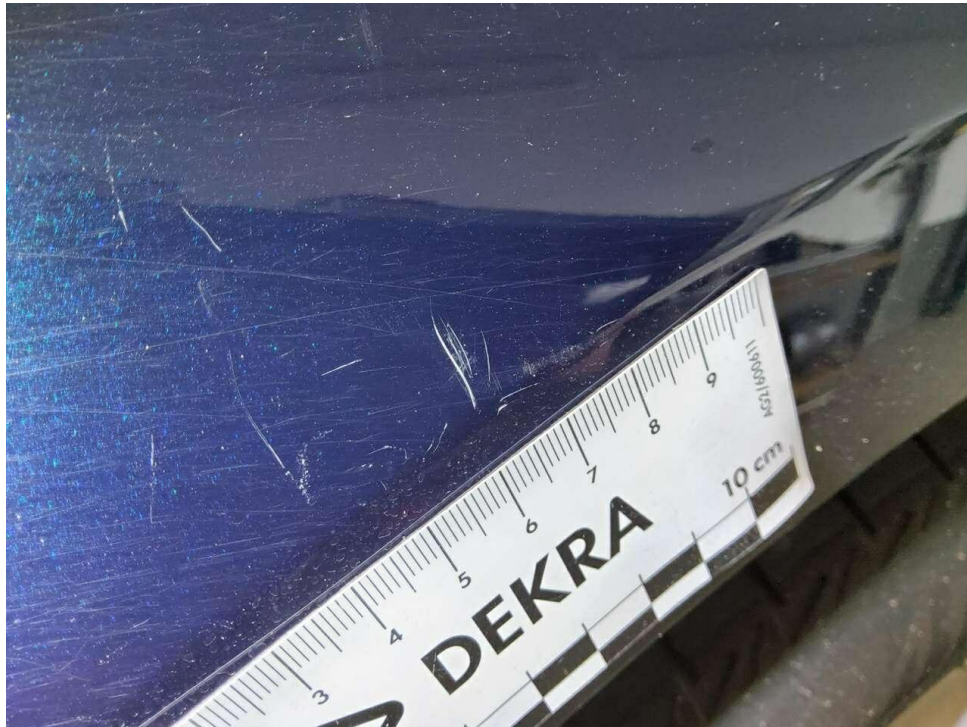
Bild 34 : Seitenteil hinten rechts Lackierung unterhalb, zerkratzt, lackieren

Bild 35 : Seitenteil hinten rechts Lackierung unterhalb, zerkratzt, lackieren

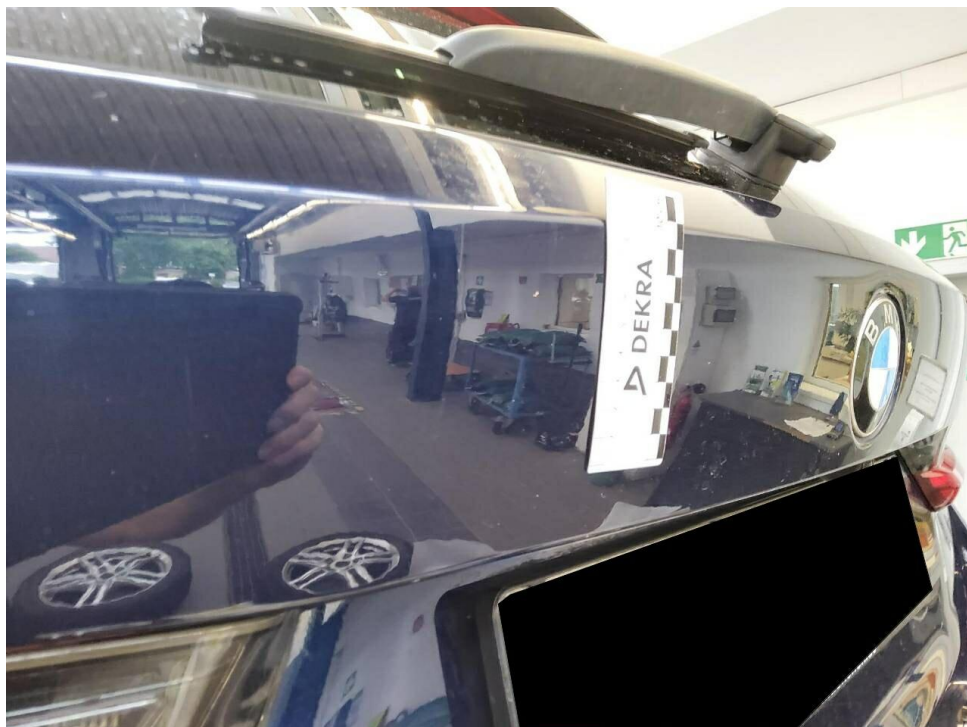
Bild 36 : Heckklappe Lackierung oberhalb, verschrammt, polieren

Heckklappe Lackierung oberhalb,  
verschrammt, polieren (Bild 36)  
Tür vorne rechts Einstieg Lackierung,  
verschrammt, Gebrauchsspur (Bild 37)  
Außenspiegel rechts Blinkleuchte,  
verschrammt, Gebrauchsspur (Bild 38)

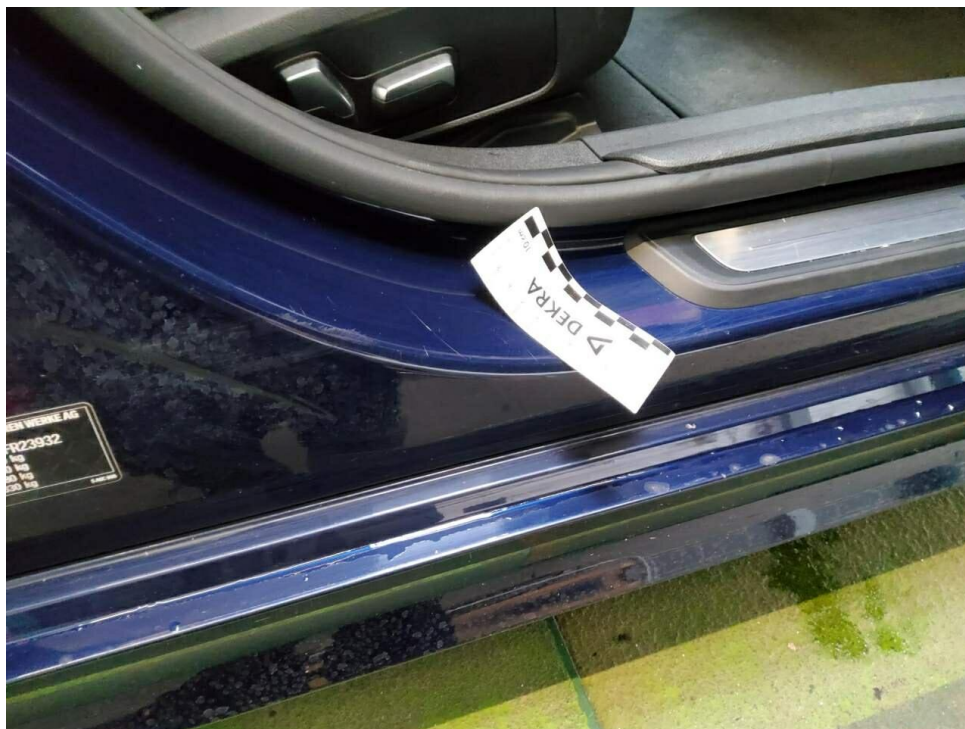
Bild 37 : Tür vorne rechts Einstieg Lackierung, verschrammt, Gebrauchsspur

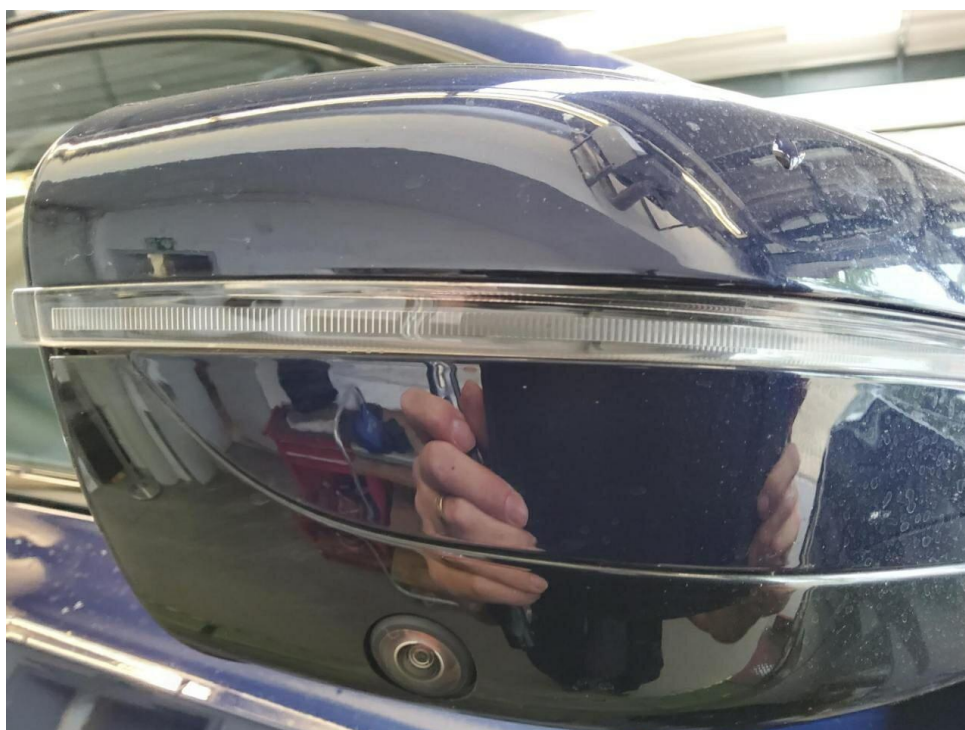
Bild 38 : Außenspiegel rechts Blinkleuchte, verschrammt, Gebrauchsspur
