**Fahrzeug:** CUPRA Leon 1.4 e-HYBRID 180kW VZ DSG Sportstourer Kombi5-türig 1395 ccm 245 PS / 180 KW Elektrisch 6-Gang Automatik

Operator		Inspection condition	sufficient
License number		Mileage (Read)	17,287 km
Manufacturer	Seat	Next maintenance in	-5 Tag(e)
Type / Model	CUPRA LEON SP E-HYBRID180	Main inspection (Report on hand)	06/2027
Vehicle Identification number	VSSZZZKLZNR045383	Power / Engine displacement	110 kW / 1,395 ccm
First registration	2 May 2022	Upholstery/Colour	/
Last maintenance		Paintwork	
Fuel type	Hybr.B/E ext.aufi	Gearbox	Automatic

## Zustandsbericht

Inspection date: 9 Jun 2026  
**Protocol number: 45869382**  
Delivery date: 9 Jun 2026

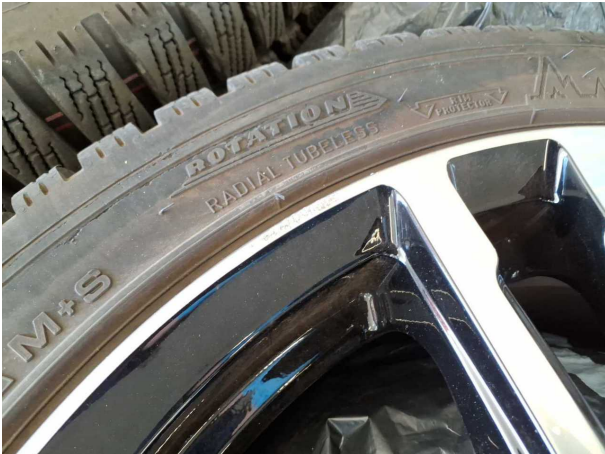
**Damage #2:** 2nd wheel set: 1 alloy rim - Scratched - No deduction

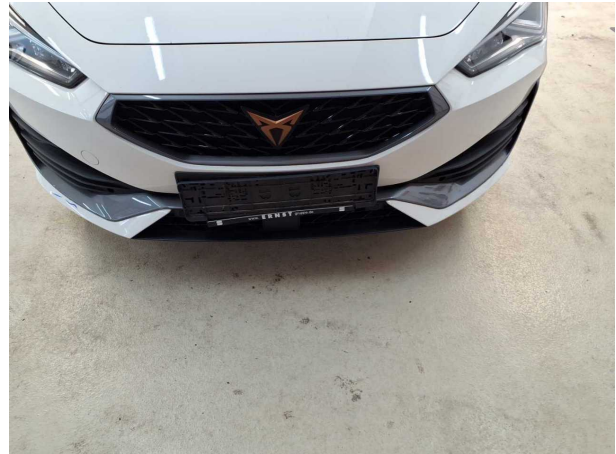
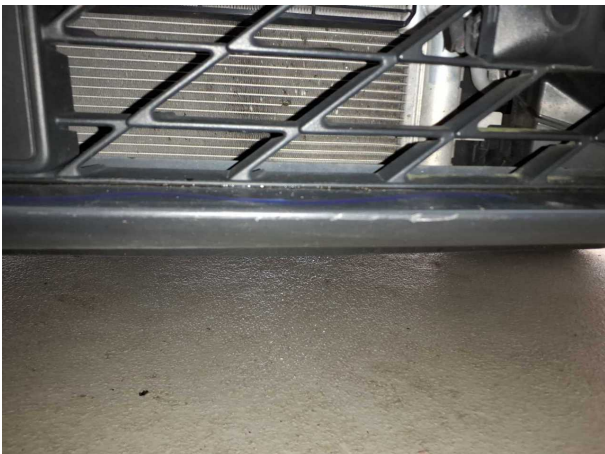
**Damage #4:** Front bumper: Spoiler - Scratched - Loss in value

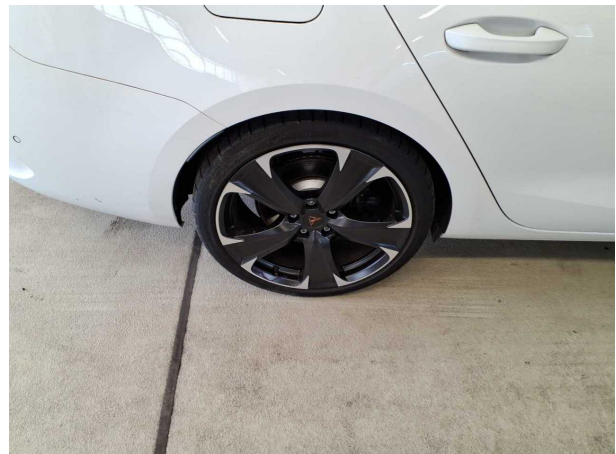
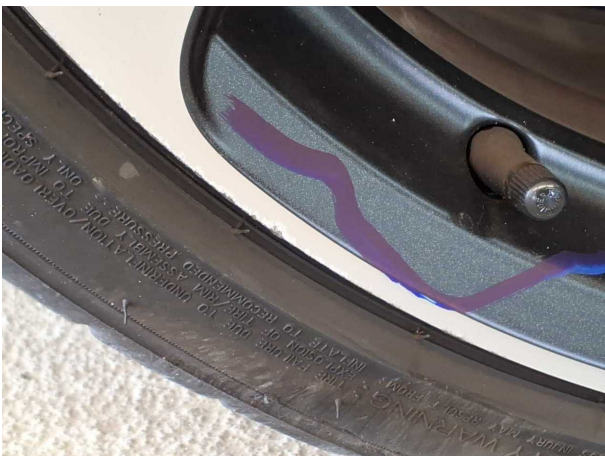
**Damage #5:** Wheel / tyres: Alloy rim - rear right side - Scratched - Loss in value

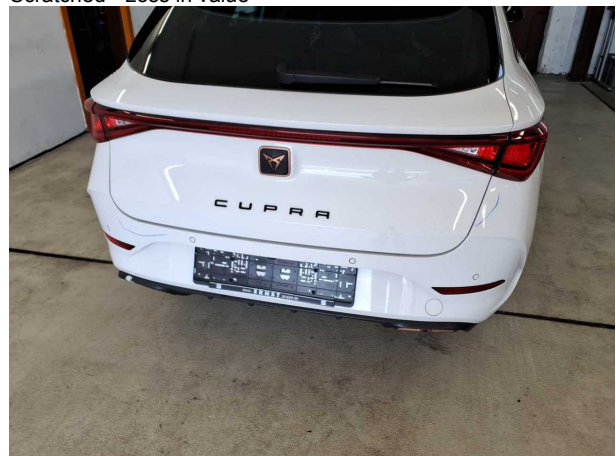
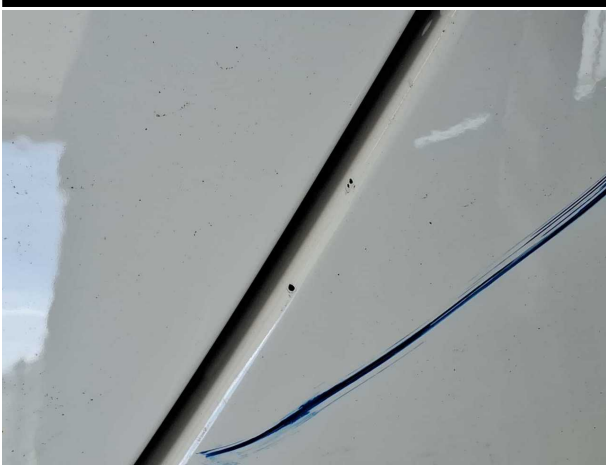
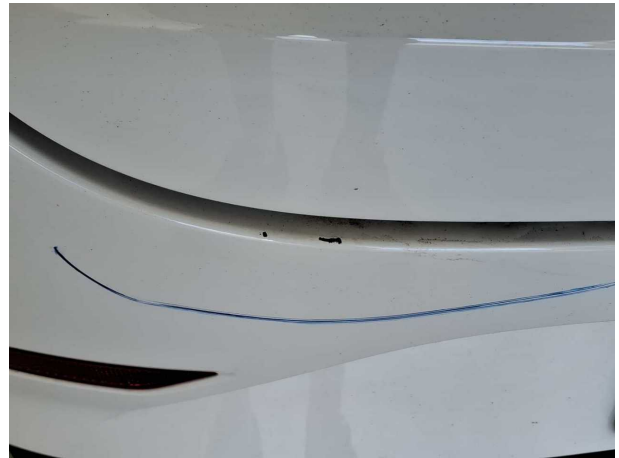
**Damage #7:** Rear bumper: Rear bumper - Scratched - Smart repair

Damage #7: Rear bumper: Rear bumper - Scratched - Smart repair

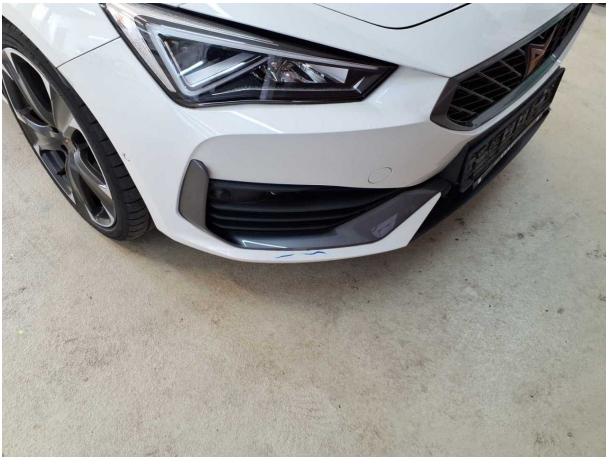
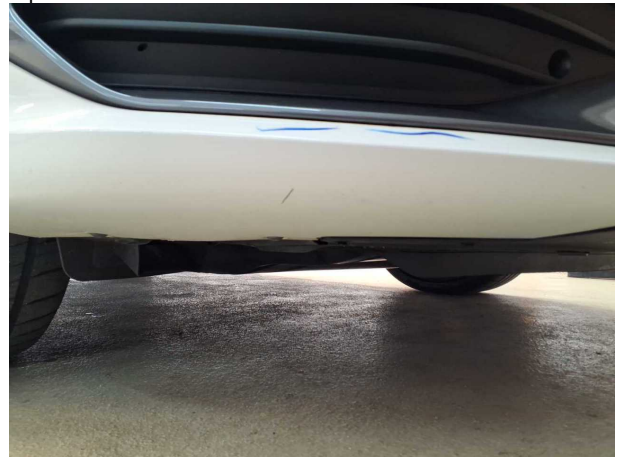
Damage #8: Front bumper: Front bumper - Scratched - Smart repair

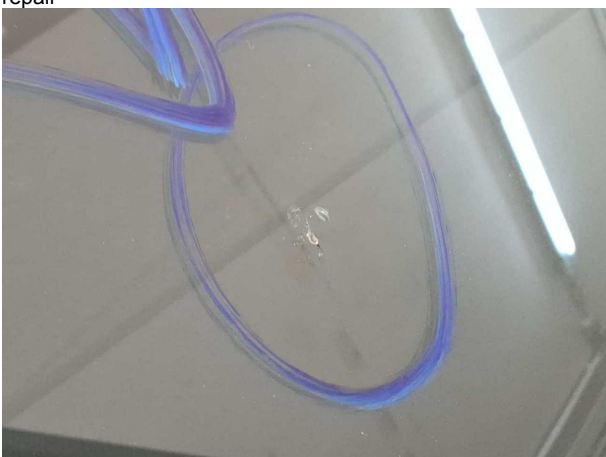
Damage #9: Vehicle glazing: Windscreen - Stone chips - Replace

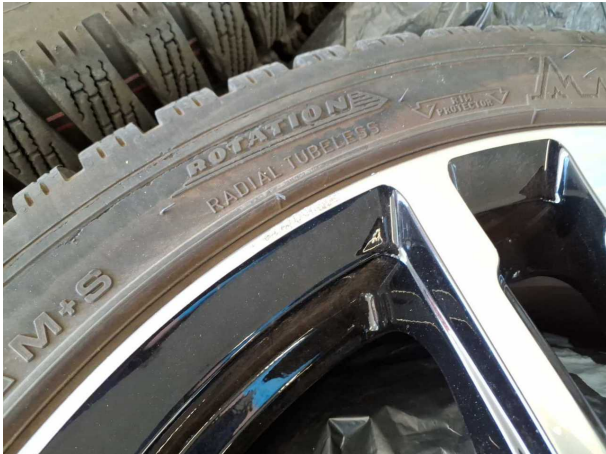
**Beschädigung #2:** 2.Radsatz: 1 Leichtmetallfelge - verkratzt / verschürft - kein Abzug

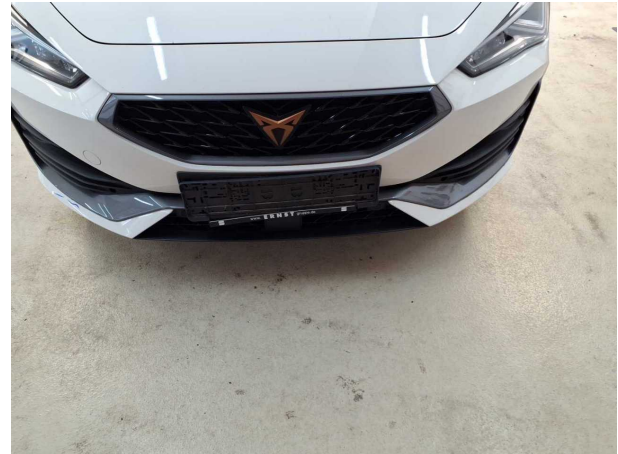
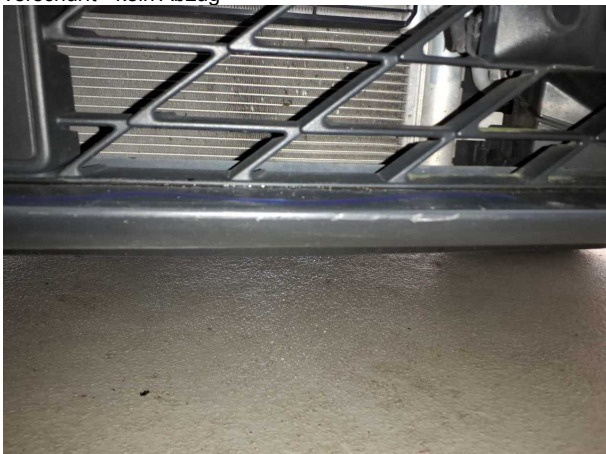
**Beschädigung #4:** Stossfänger vorn: Spoiler - verkratzt / verschürft - Wertminderung

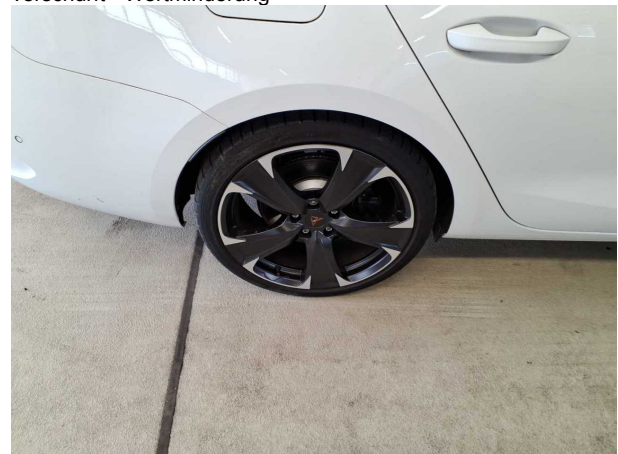
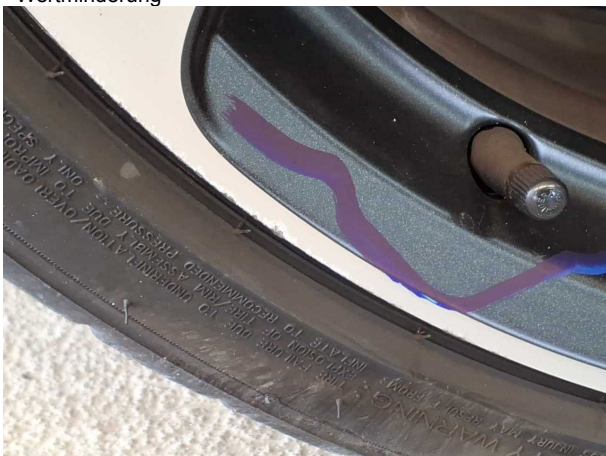
**Beschädigung #5:** Rad/Reifen: Leichtmetallfelge hinten rechts - verkratzt / verschürft - Wertminderung

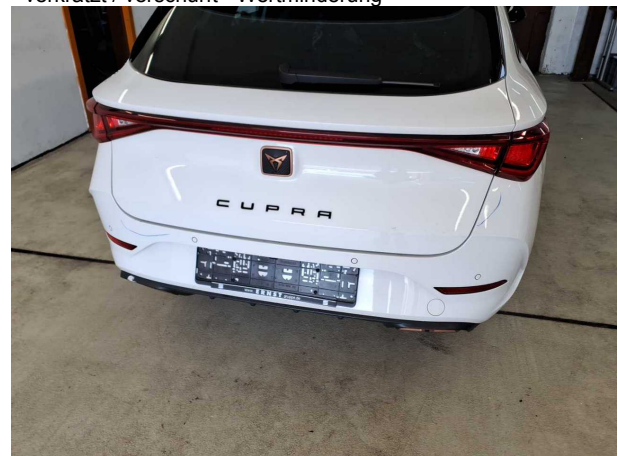
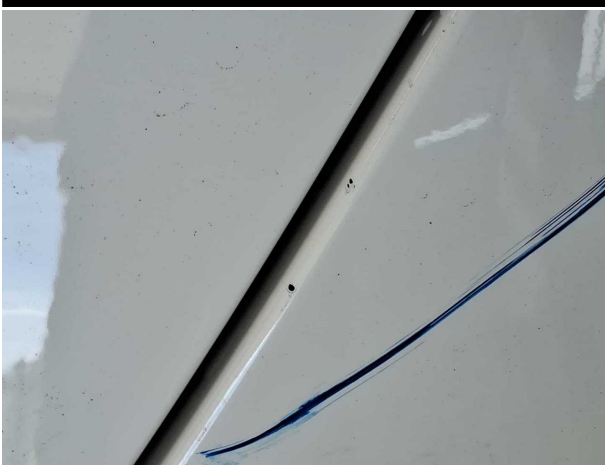
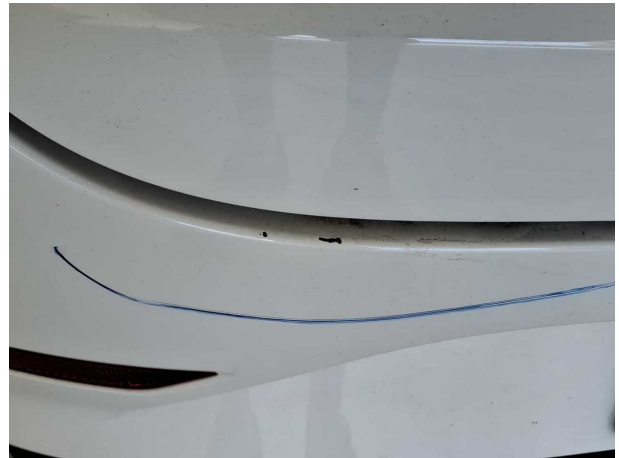
**Beschädigung #7:** Stossfänger hinten: Stossfänger hinten - verkratzt / verschürft - Smart Repair

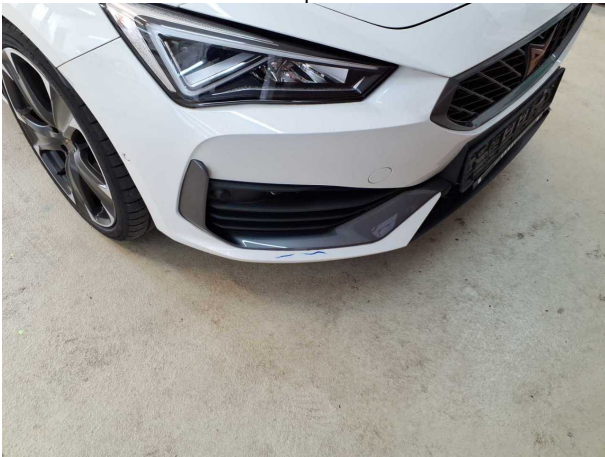
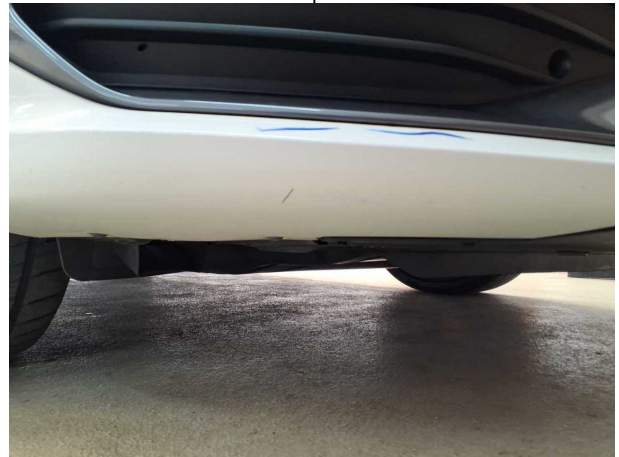
**Beschädigung #8:** Stossfänger vorn: Stossfänger vorn - verkratzt / verschürft - Smart Repair

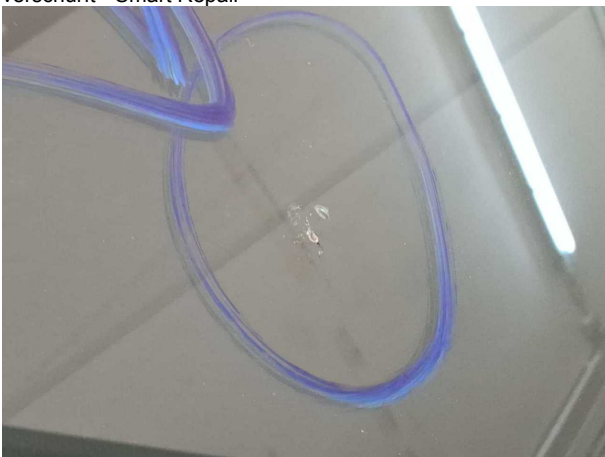
**Beschädigung #9:** Verglasung: Frontscheibe - Steinschlag - erneuern
