# Zustandsbericht

Protokollnummer: 46425648  
Auftrags-Nr / Referenz: 52415458\_1  
Besichtigungsdatum: 08.06.2026

| Hersteller / Modell | Tesla Model Y Long Range Dual Motor AWD | | |

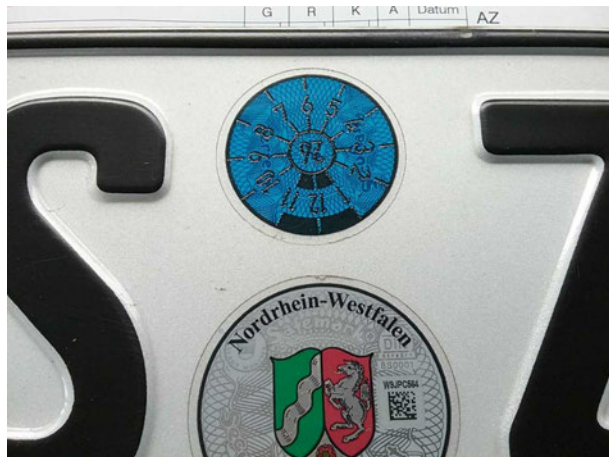
| Nr. | Bauteilgruppe | Beschreibung |
|---|---|---|
| 1 | Sonstiges | Hauptuntersuchung - fällig - durchführen |

**Beschädigung #1:** Sonstiges: Hauptuntersuchung - fällig - durchführen

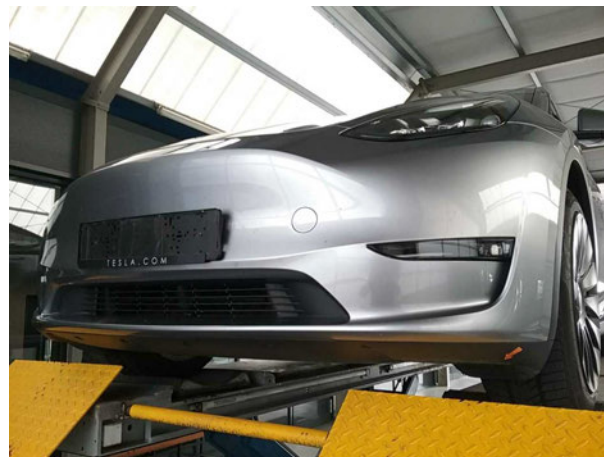
| Nr. | Bauteilgruppe | Beschreibung |
|---|---|---|
| 2 | Stoßfänger vorn | Spoiler - verkratzt / verschürft - erneuern |

**Beschädigung #2:** Stossfänger vorn: Spoiler - verkratzt / versch...  
- erneuern

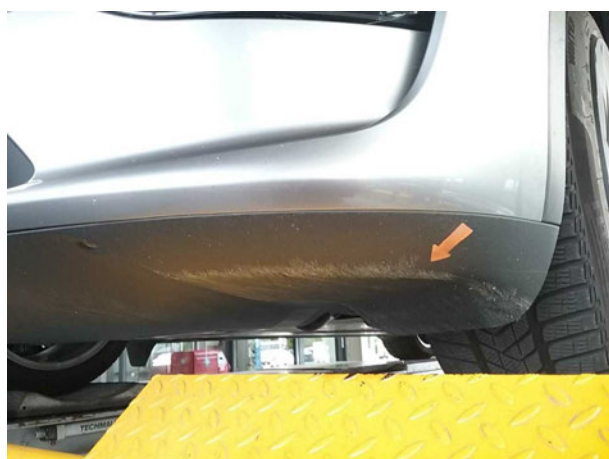
**Beschädigung #2:** Stossfänger vorn: Spoiler - verkratzt / verschürft -  
erneuern

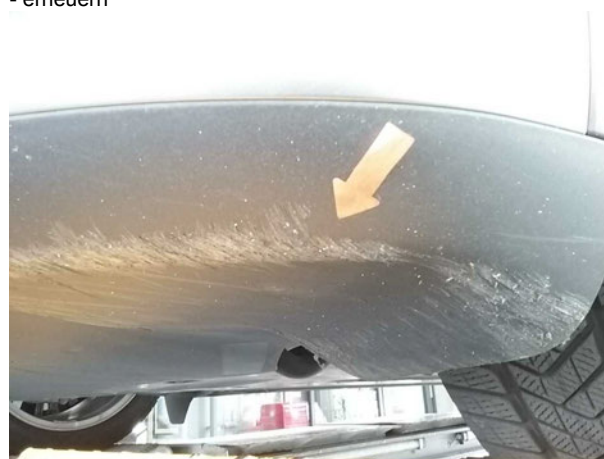
**Beschädigung #2:** Stossfänger vorn: Spoiler - verkratzt / versch...  
- erneuern

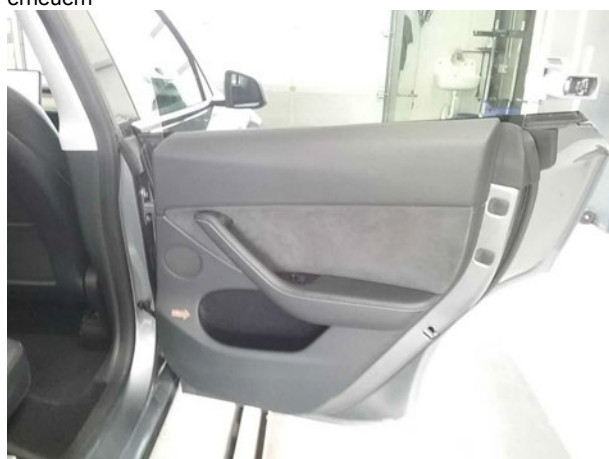
| Nr. | Bauteilgruppe | Beschreibung |
|---|---|---|
| 3 | Verkleidungen/Abdeckungen | Türverkleidung hinten rechts - beschädigt - erneuern |

**Beschädigung #3:** Verkleidungen/Abdeckungen: Türverkleidung hint...  
rechts - beschädigt - erneuern

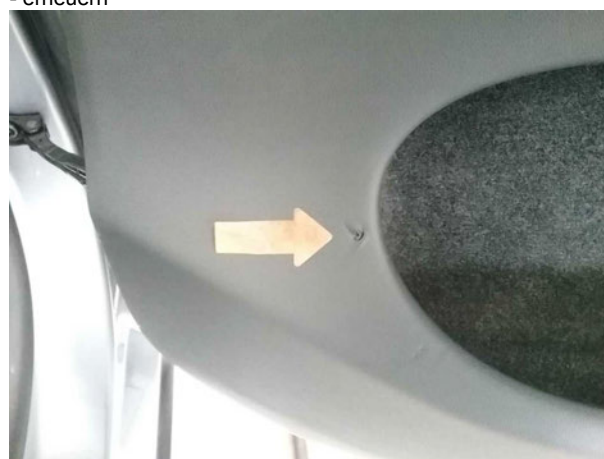
**Beschädigung #3:** Verkleidungen/Abdeckungen: Türverkleidung  
hinten rechts - beschädigt - erneuern

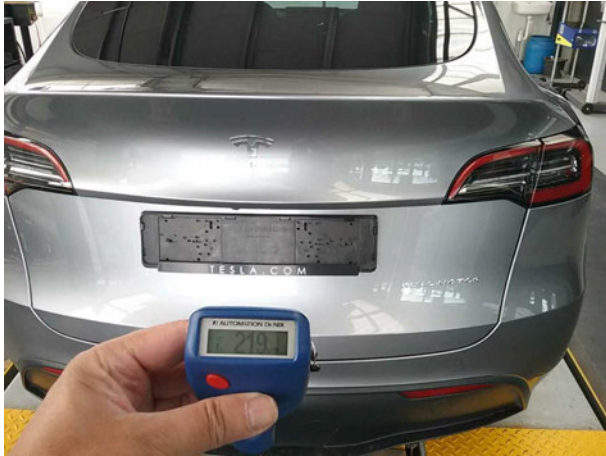
Nachlackierung 1: Heckklappe/-tür

| Nr. | Ort | Wertminderung |
|---|---|---|
| 1 | Heckklappe/-tür, fachgerecht ausgeführt, Reparaturrechnung nicht vorhanden | |
