Auftrags-Nr: 1002371447
Besichtigt am: 18.03.2026 14:34
Berichts-Nr: 10251959
FIN: WVGZZZ5NZNM116408

Fahrzeugkategorie:	Personenkraftwagen
Fahrzeugart:	SUV
Hersteller:	Volkswagen
Modell:	Tiguan
HSN / TSN:	0603 / BZG
Erstzulassungsdatum:	26.07.2022
Laufleistung:	72.649 km
Nachweis Kilometerstand:	Abgelesen
Farbe:	Pure White
Farbe Dach:	Pure White
Antriebsart:	Frontantrieb
Motorisierung/Kraftstoff:	Diesel
Hubraum:	2.000 ccm
Leistung:	110 kW (150 PS)
Fahrzeuglänge:	
Fahrzeughöhe:	
Fahrzeugbreite:	
Zulässiges Gesamtgewicht:	
Radstand:	
Anzahl Achsen:	2
Zylinder:	4
Schadstoffklasse:	Euro 6
Anzahl Türen:	4
Anzahl Sitze:	5
Getriebe:	Automatik 7-Gang
Polsterart:	Alcantara
Interieurfarbe:	Titanschwarz/Titanschwarz/Schwarz/ Stormgrey
Anzahl vorhandene Schlüssel:	2

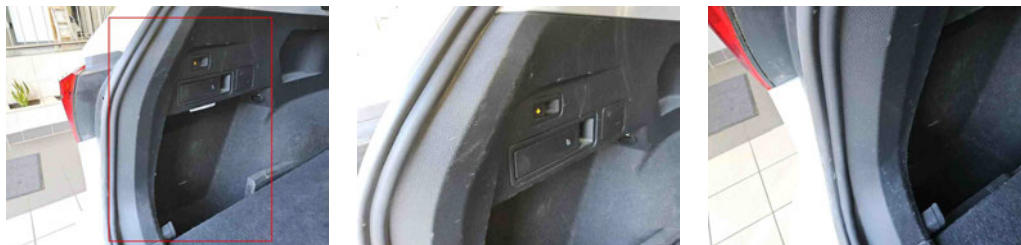
1 - Kofferraumverkleidung links - Kratzer - Smart Repair

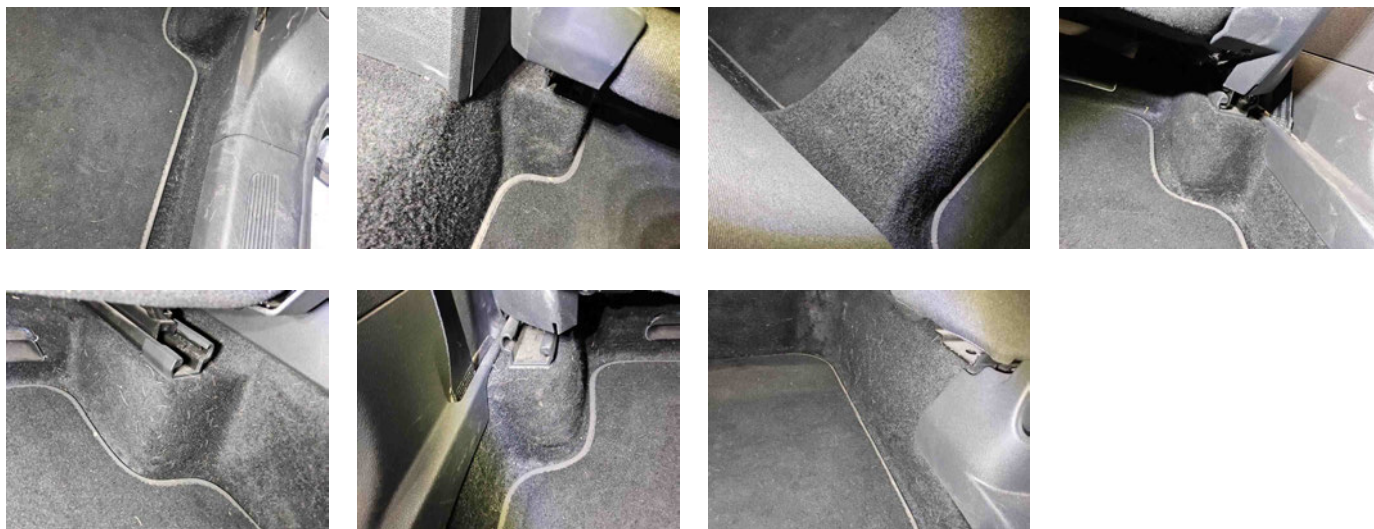
2 - Innenraum - Tierhaare - Reinigen

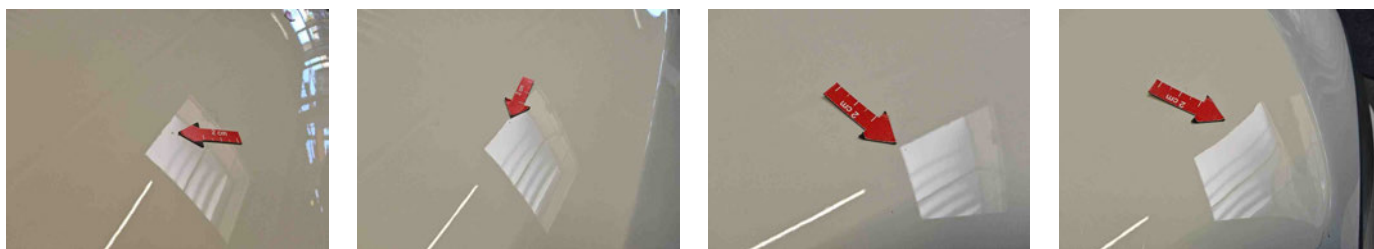
Bauteil	Lack (µm)
Lackschichtdicke Seitenwand hinten links (µm)	205,0
Lackschichtdicke Kofferraumdeckel (µm)	2.085,0
Lackschichtdicke Motorhaube (µm)	406,0

3 - Motorhaube - Anhaftung - Polieren

diverse Lackpickel

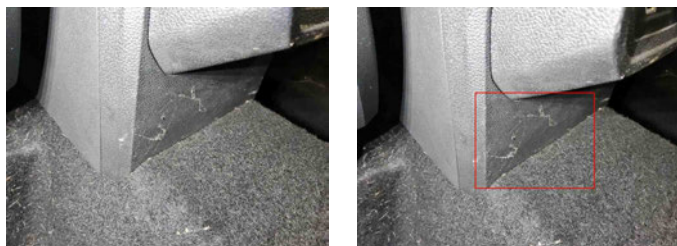
1 - Mittelkonsole - Kratzer - Akzeptabel (Gebrauchsspur)

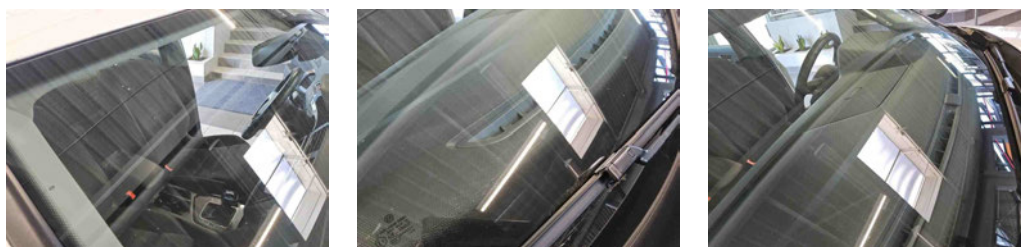
2 - Windschutzscheibe - Steinschlag - Akzeptabel (Gebrauchsspur)

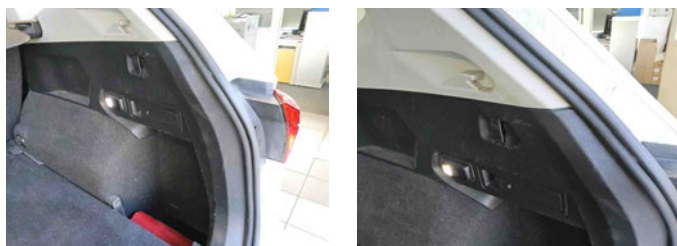
3 - Kofferraumverkleidung rechts - Kratzer - Akzeptabel (Gebrauchsspur)

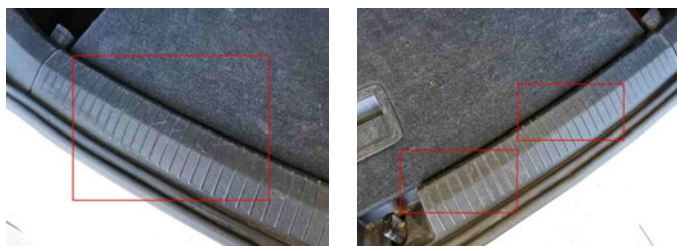
4 - Abdeckung Ladekante - Kratzer - Akzeptabel (Gebrauchsspur)

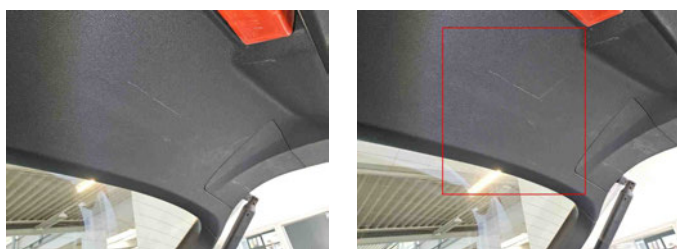
5 - Heckklappenverkleidung - Kratzer - Akzeptabel (Gebrauchsspur)
