**Vertrags-Nummer:** 99411085  
**Amtliches Kennzeichen:** FFB-AZ 0054E  
**Übersicht erstellt am:** 06.07.2026

## Zustandsbericht

<b>Kunde :</b>	<b>Allane SE</b>	<b>Amtl. Kennzeichen :</b>	<b>FFB-AZ 54E</b>
<b>Berichtsnummer :</b>	<b>000000925651-DE613</b>		
<b>Referenznummer:</b>	<b>31203764</b>

#### Hyundai Tucson (NX)(12.2020->) Prime Plug-In Hybrid 4WD

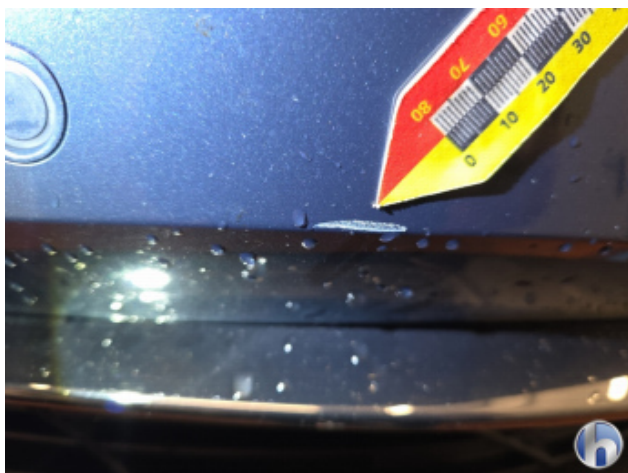
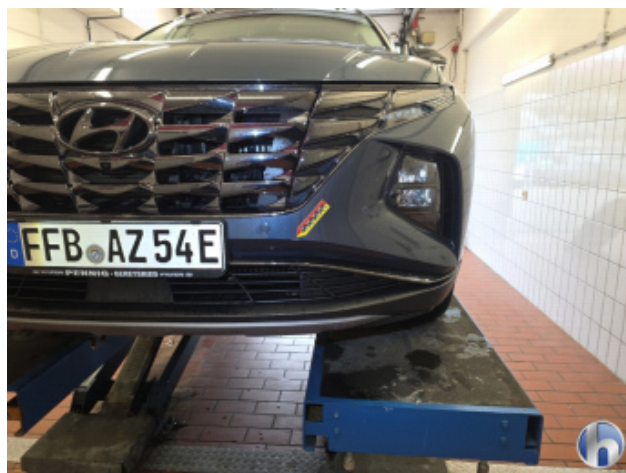
1. Stoßfänger Vorne  
Kratzer - Smart Repair

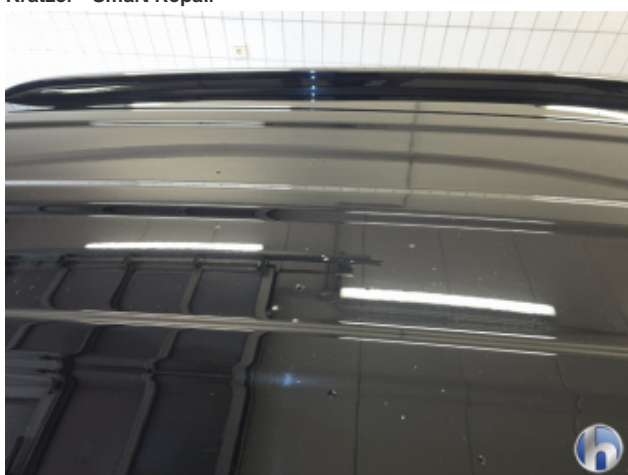
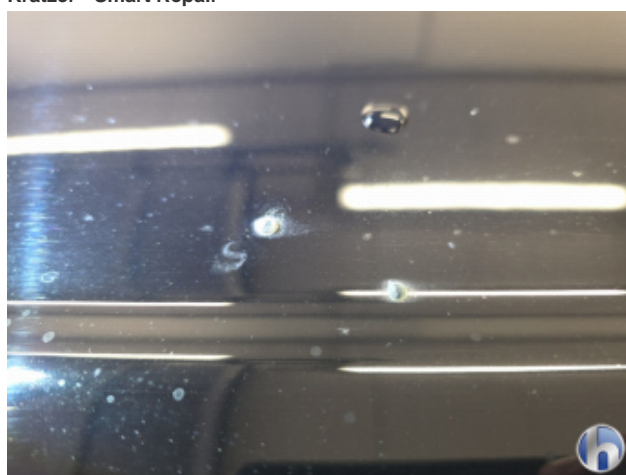
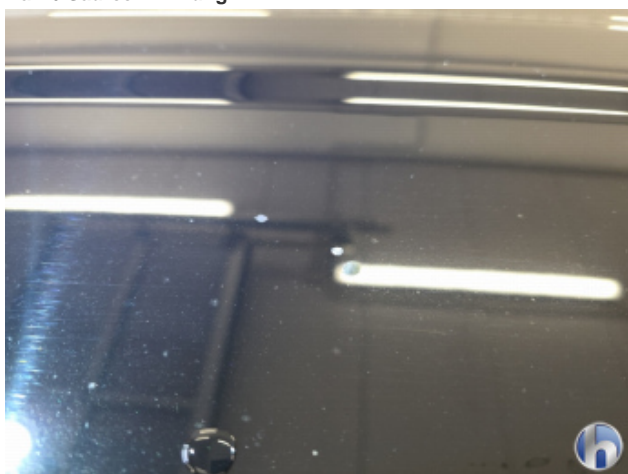
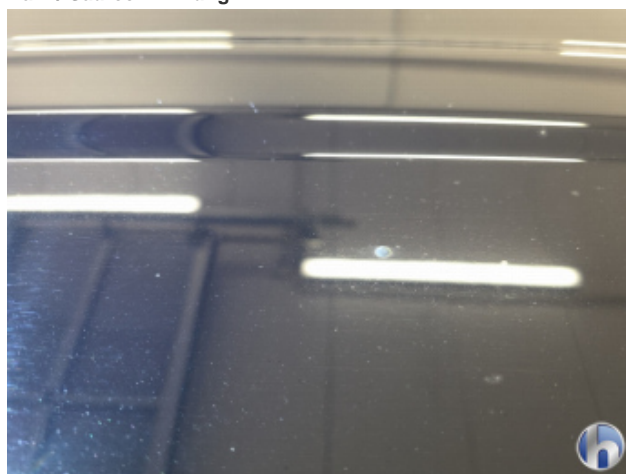
2. Dach  
Harz-/ Säureeinwirkung -

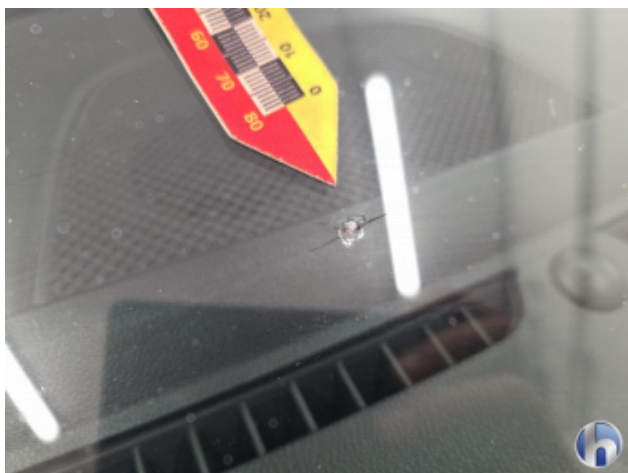
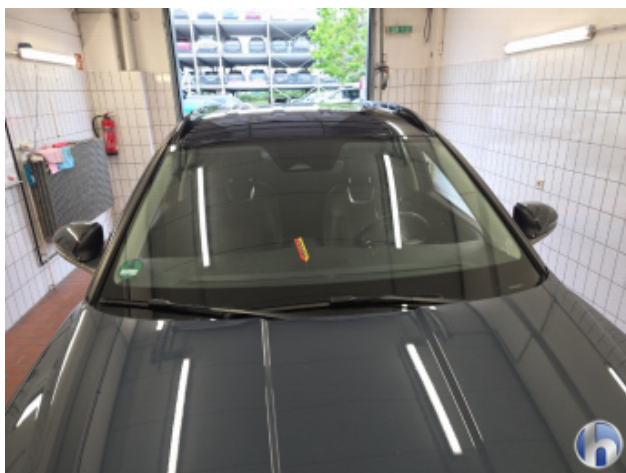
3. Windschutzscheibe  
Riss - Erneuern

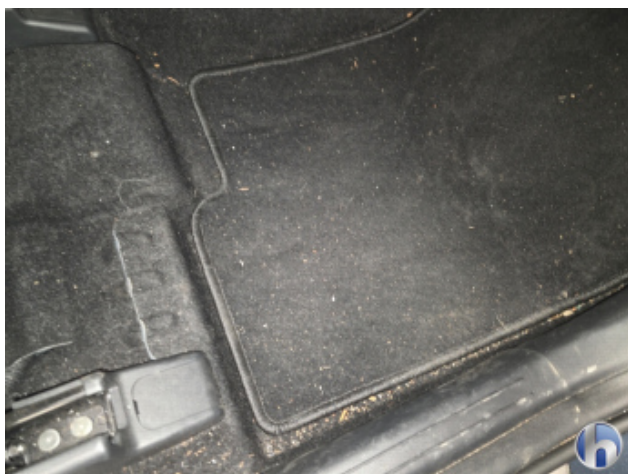
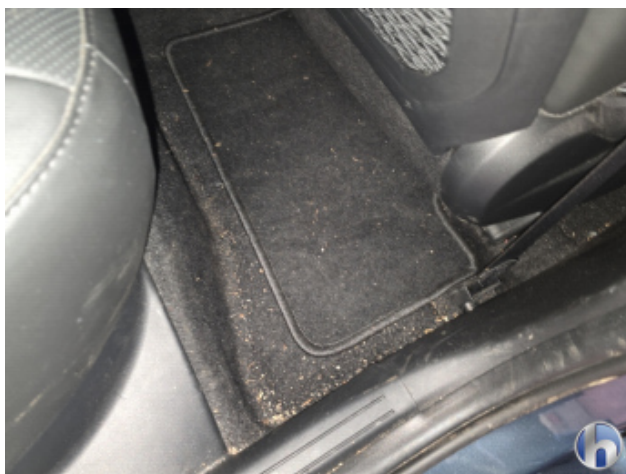
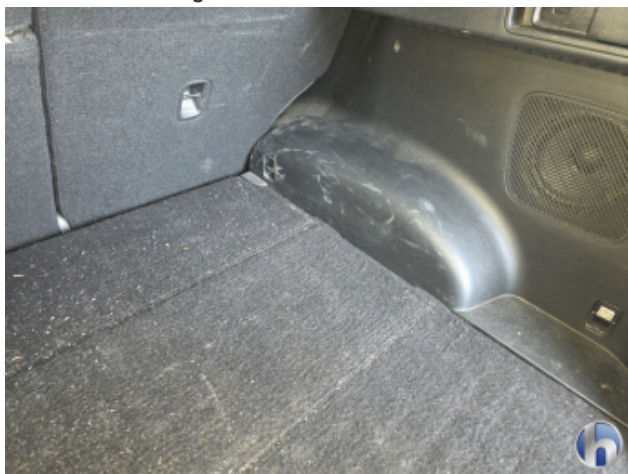
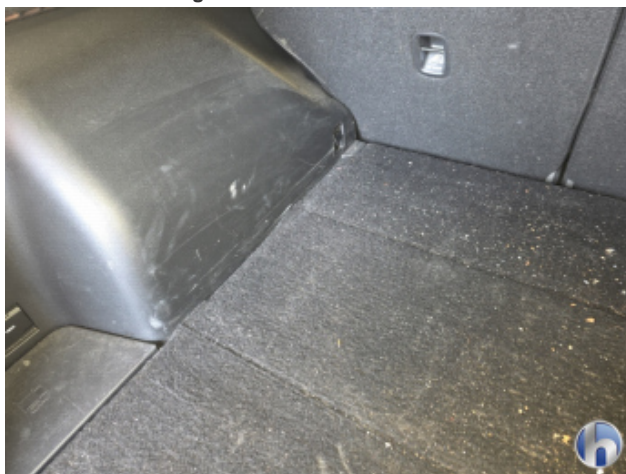
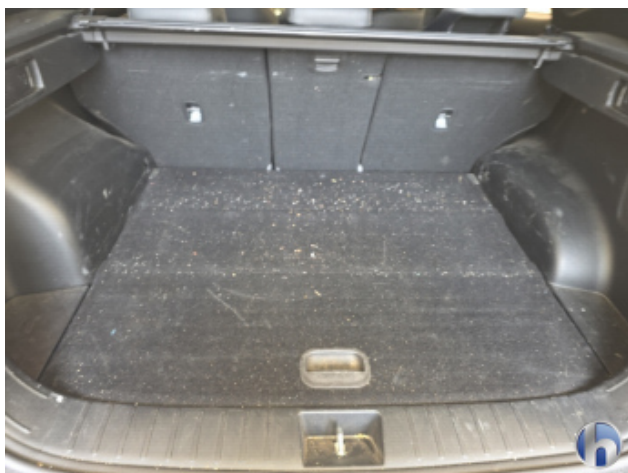
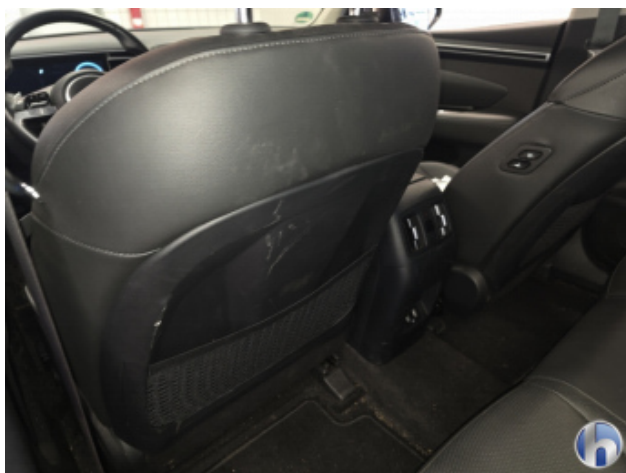
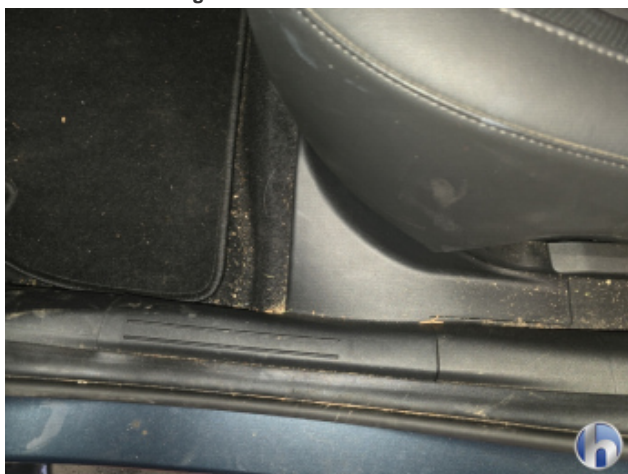
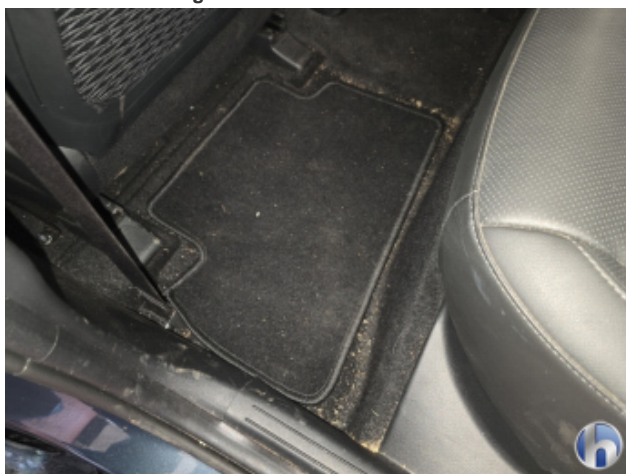
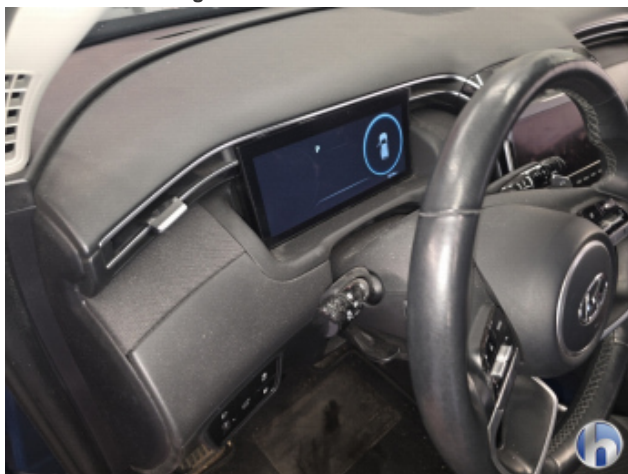
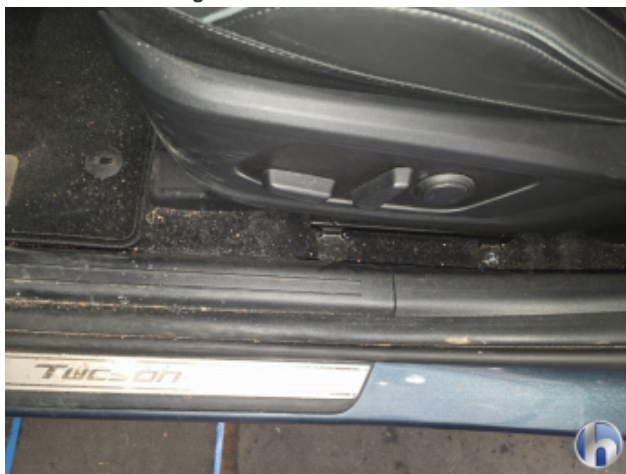
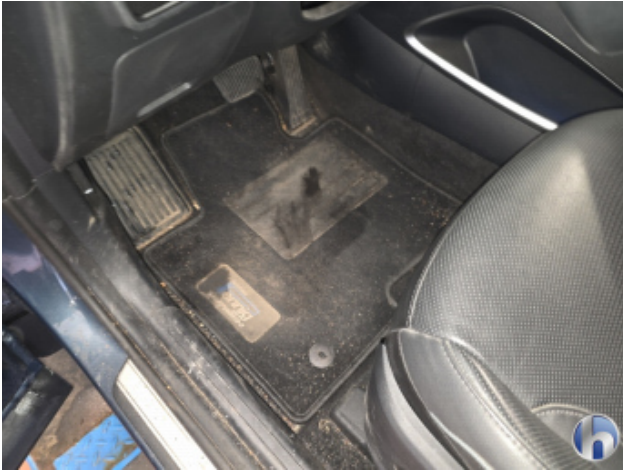
4. Innenraum  
Verschmutzt - Reinigen

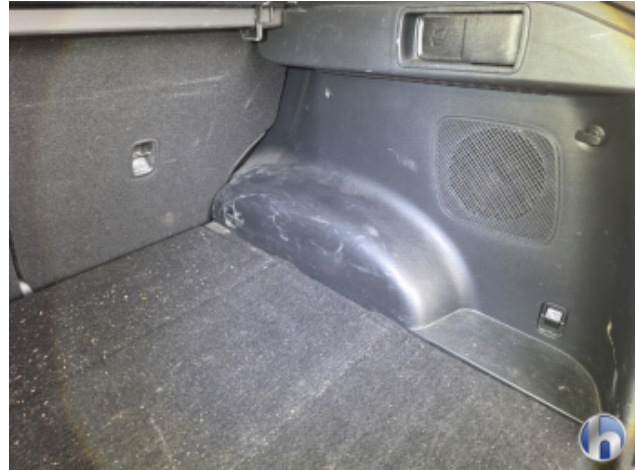
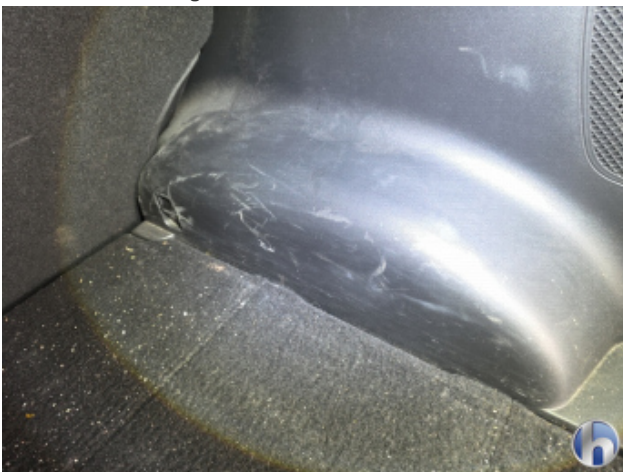
5. Kofferraumverkleidung Rechts  
Kratzer - Smart Repair

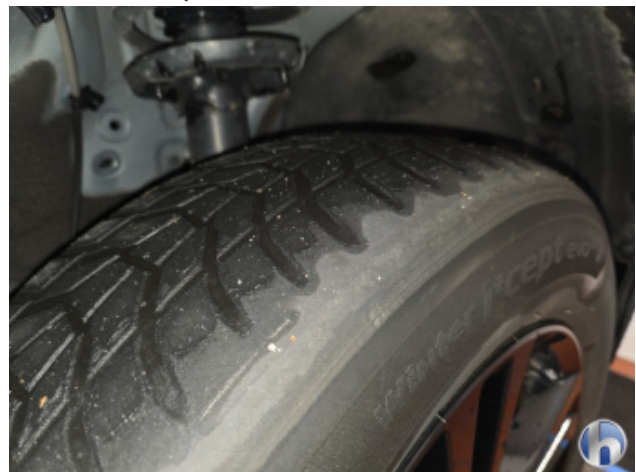
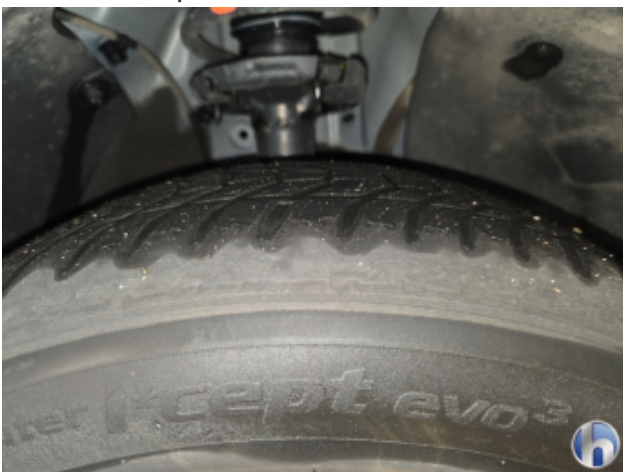
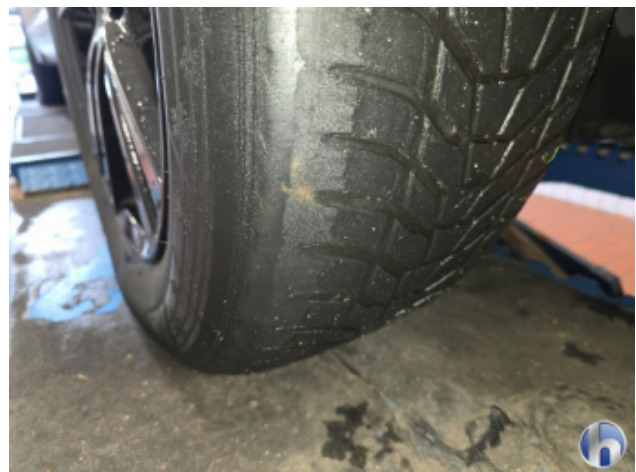
6. Reifen Vorne - Rechts  
Nicht Verkehrssicher -

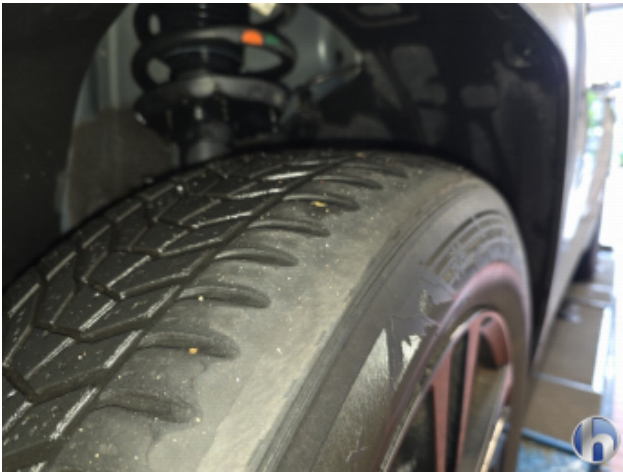
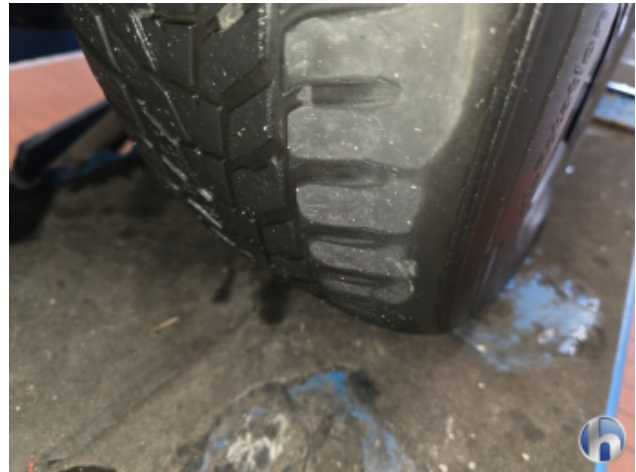
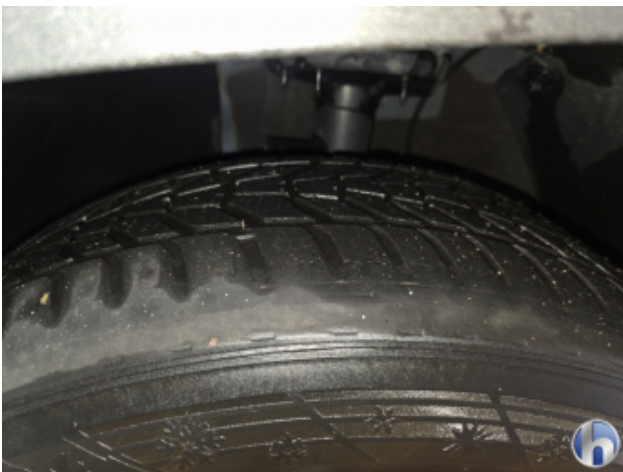
7. Reifen Vorne - Links  
Nicht Verkehrssicher -

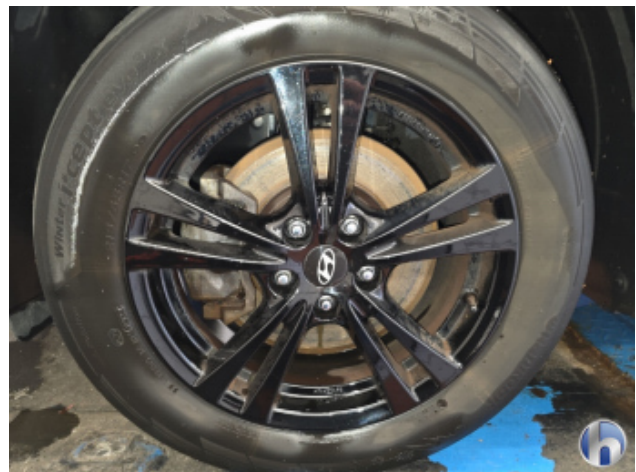
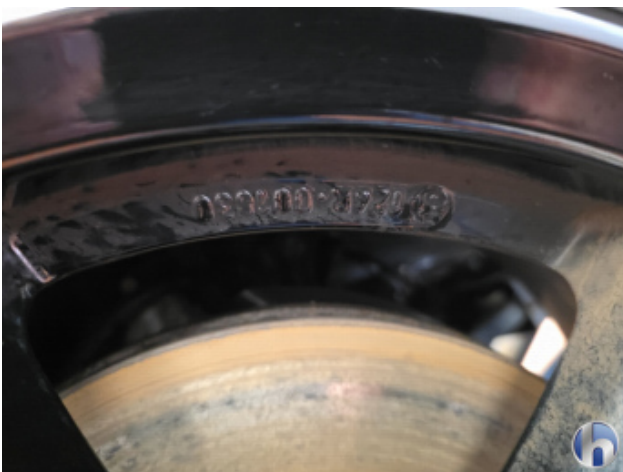
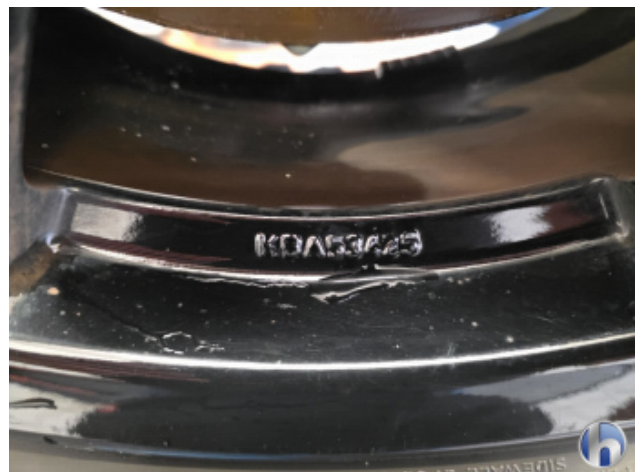
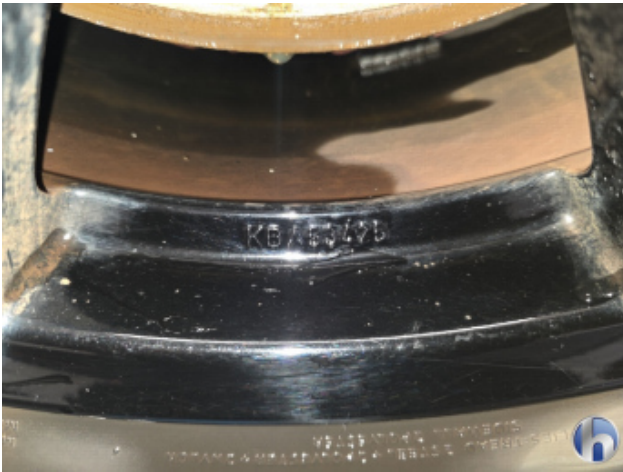
8. Originaler Radsatz  
Fehlt - Erneuern

8. Originaler Radsatz  
**Fehlt - Erneuern**

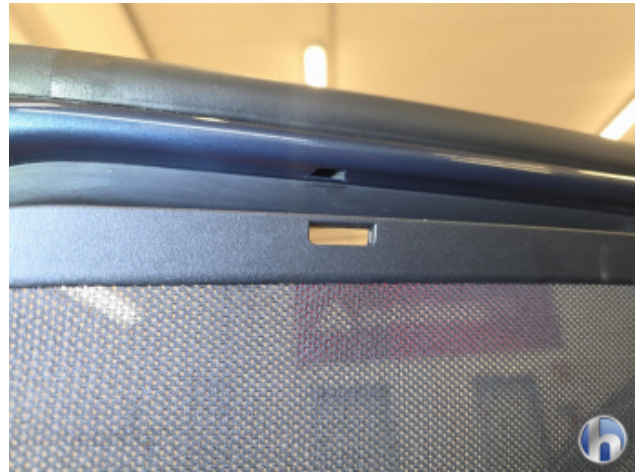
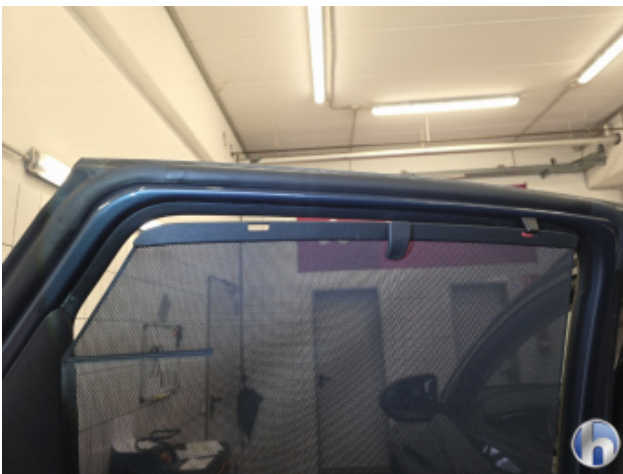
9. Haltehaken Sonnenrollo  
**Fehlt - Erneuern**
