## Zustandsbericht

| Berichtsnummer : | 0000000926217-DE968 | | |

#### Hyundai Ioniq 5 (05.2021->) Techniq Elektro

| Erstzulassung / Baujahr: | 14.06.2022 / 2022 | Besichtigungsdatum/-ort: | 18.06.2026 74182 Obersulm |

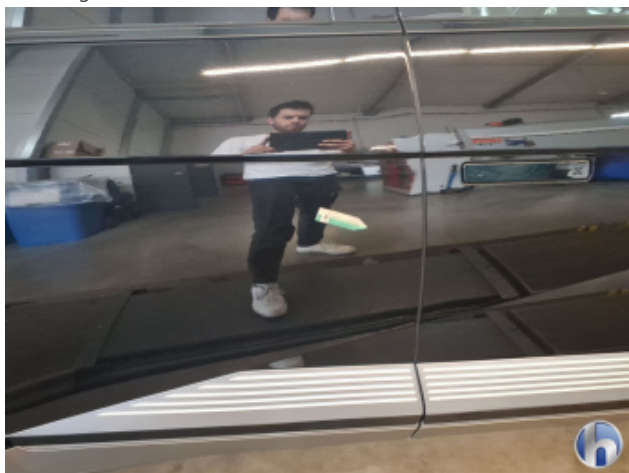
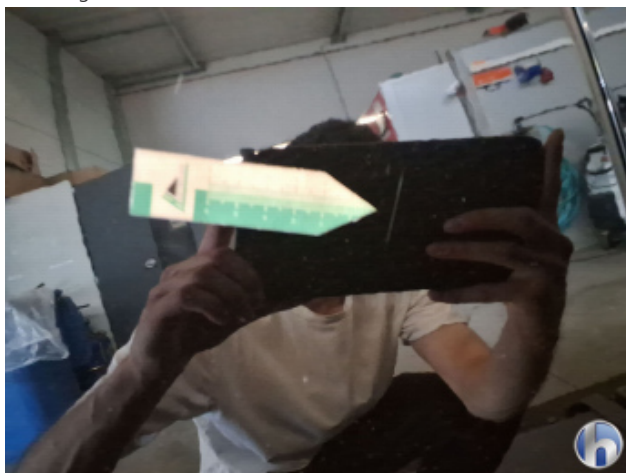
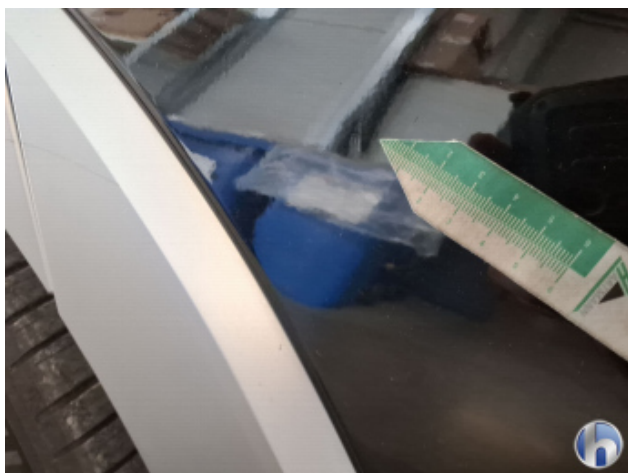
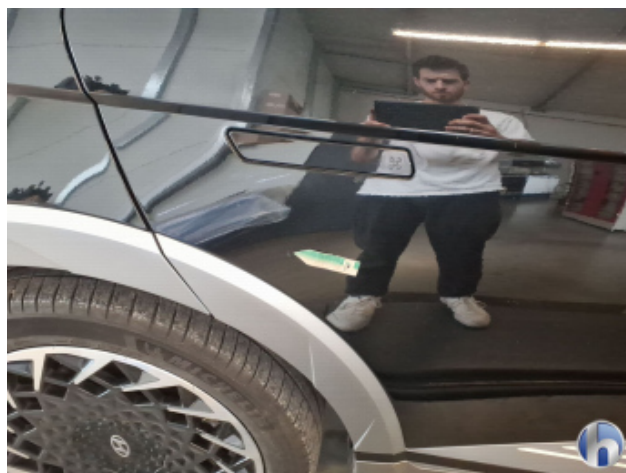
| | Bauteil | Schaden | Rep.-Art |
|---|---|---|---|
| 1. | Tür Hinten - Rechts | Beschädigt | Lackieren |

1. Tür Hinten - Rechts  
Beschädigt - Lackieren

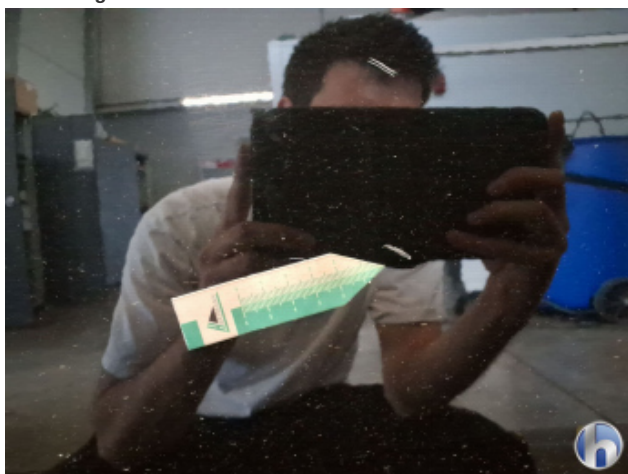
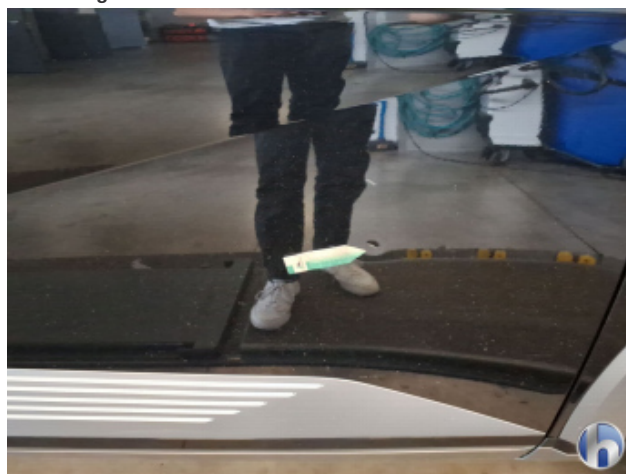
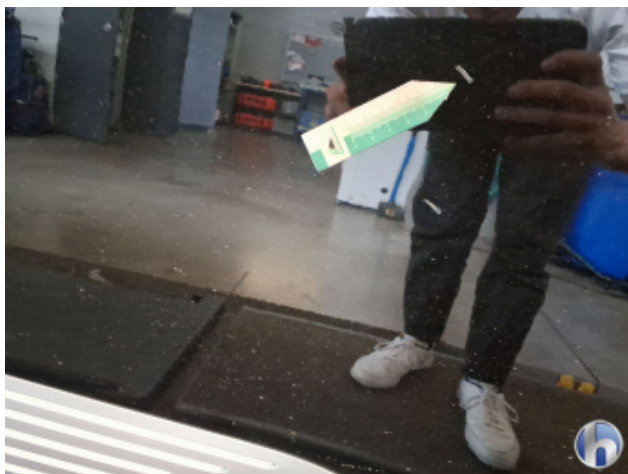
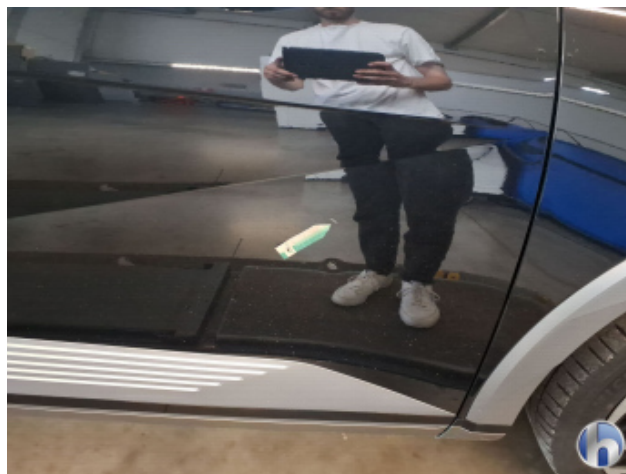
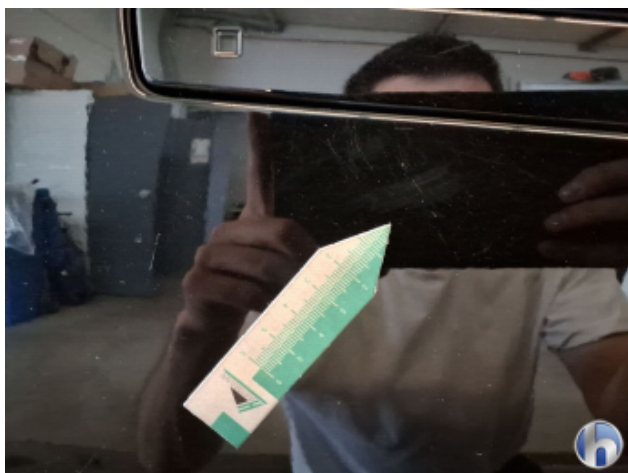
| | Bauteil | Schaden | Rep.-Art |
|---|---|---|---|
| 2. | Tür Vorne - Rechts | Kratzer | Lackieren |

2. Tür Vorne - Rechts  
Kratzer - Lackieren

2. Tür Vorne - Rechts  
**Kratzer - Lackieren**

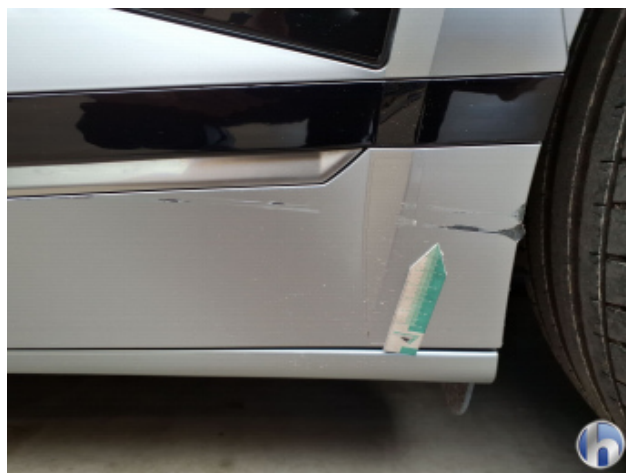
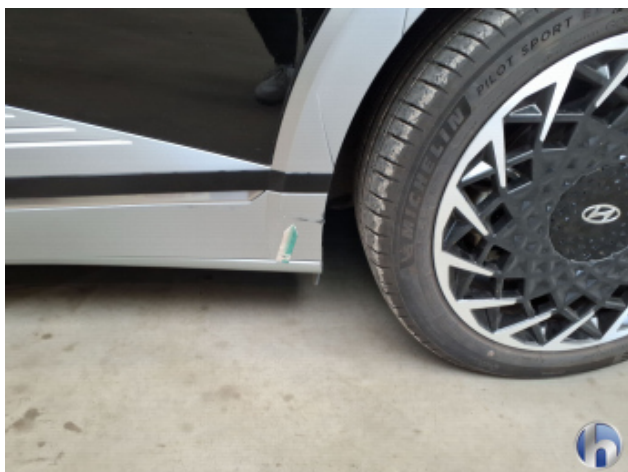
| | Bauteil | Schaden | Rep.-Art |
|---|---|---|---|
| 3. | Schweller - Links | Beschädigt | Erneuern |

3. Schweller - Links  
**Beschädigt - Erneuern**

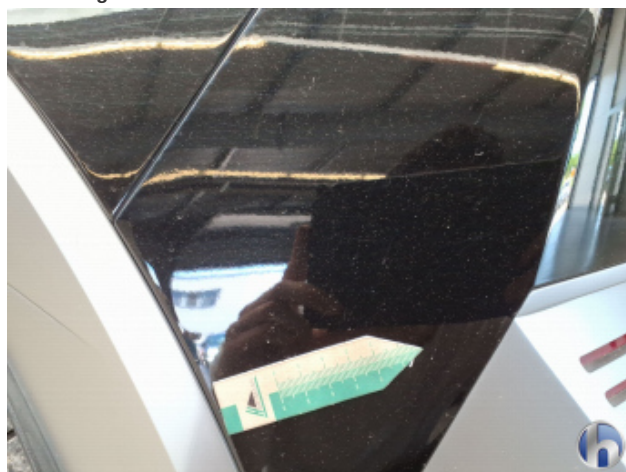
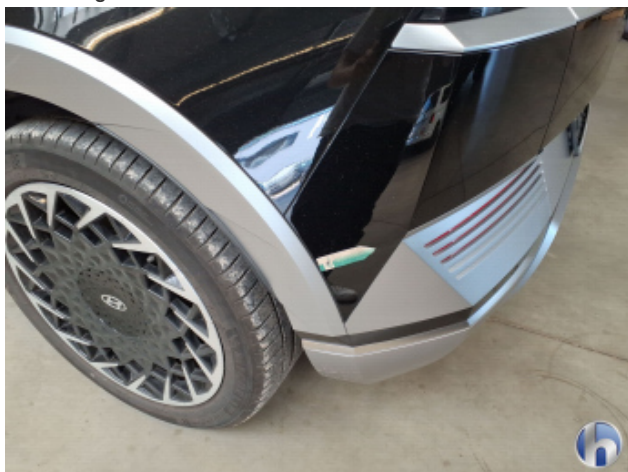
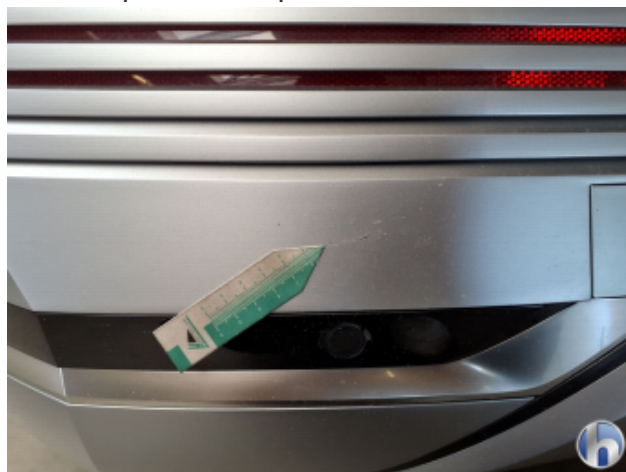
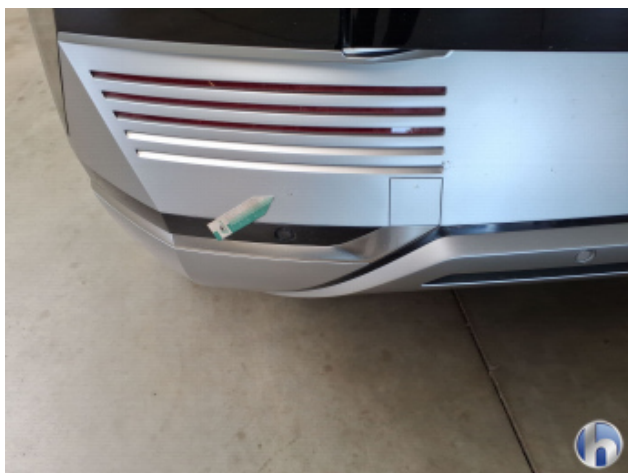
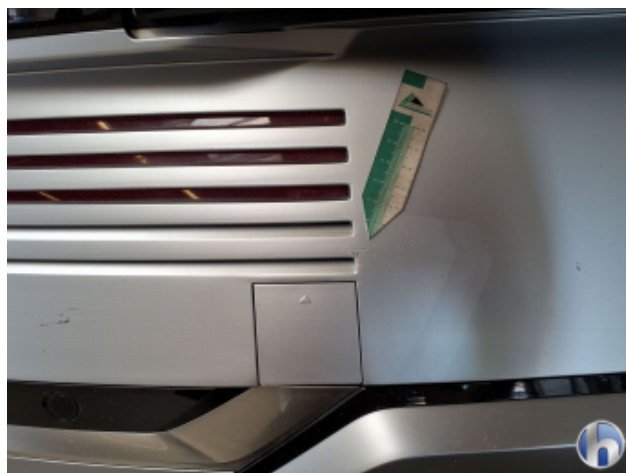
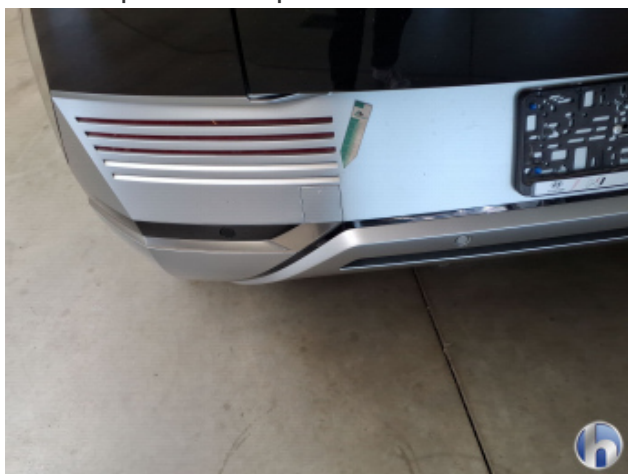
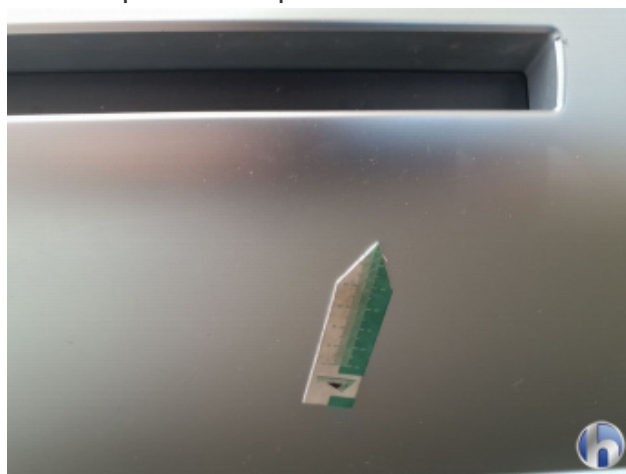
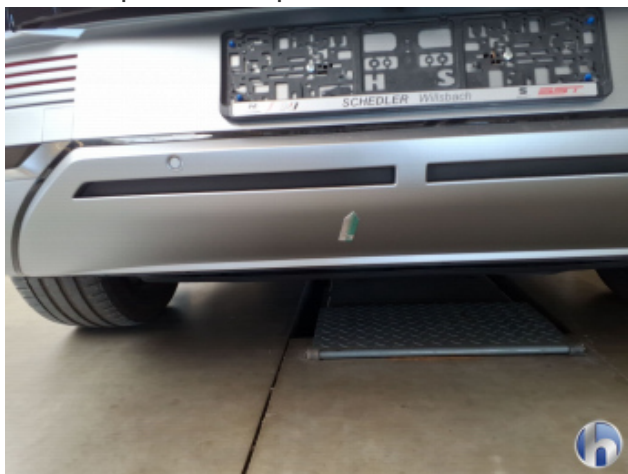
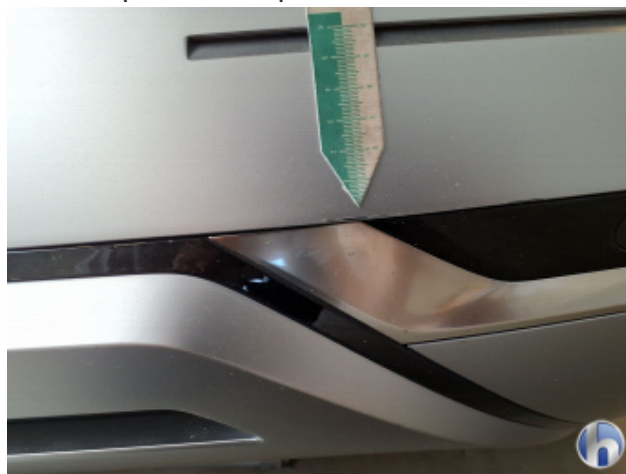
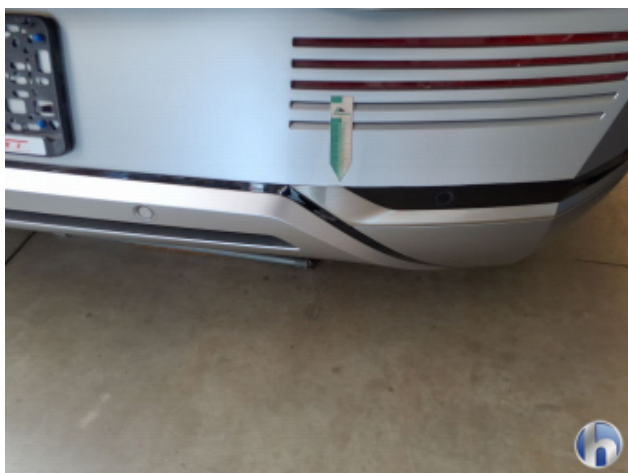
| | Bauteil | Schaden | Rep.-Art |
|---|---|---|---|
| 4. | Stoßfänger Hinten | Gebrauchsspuren | Ohne Reparatur |

4. Stoßfänger Hinten  
**Gebrauchsspuren - Ohne Reparatur**

4. Stoßfänger Hinten  
Gebrauchsspuren - Ohne Reparatur

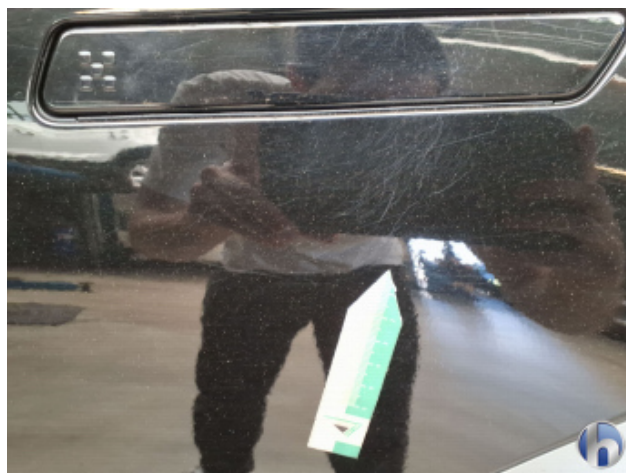
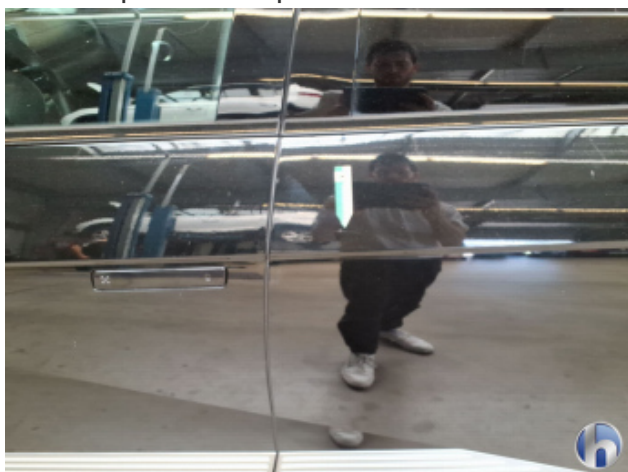
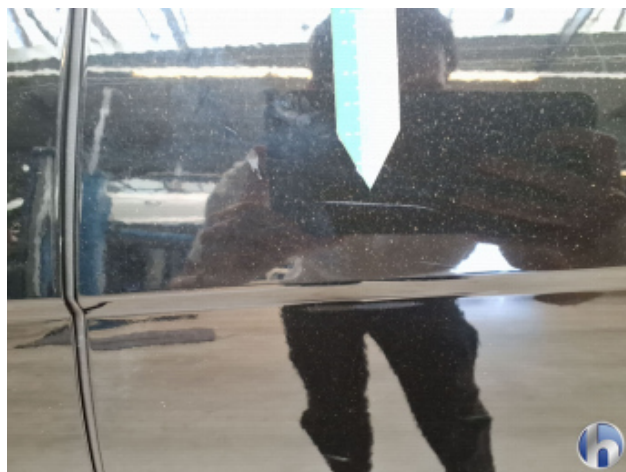
| | Bauteil | Schaden | Rep.-Art |
|---|---|---|---|
| 5. | Tür Hinten - Links | Oberflächenkratzer | Aufbereiten / Polieren |

5. Tür Hinten - Links  
**Oberflächenkratzer - Aufbereiten / Polieren**

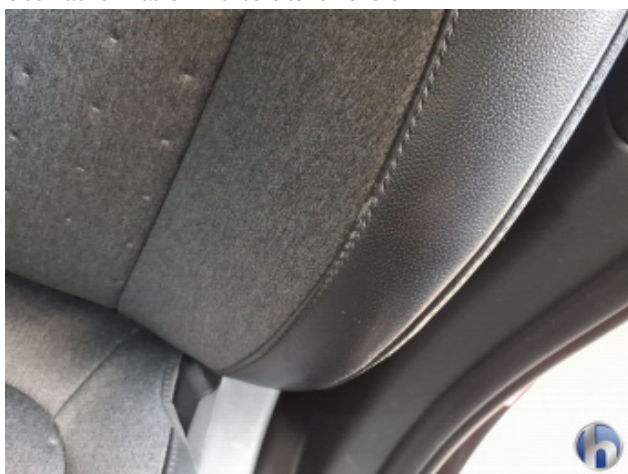
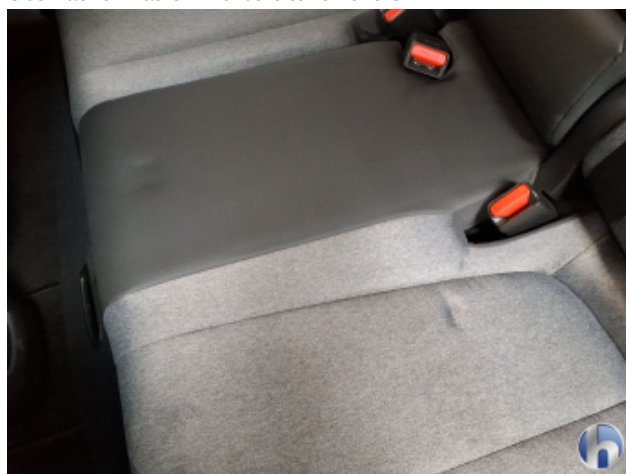
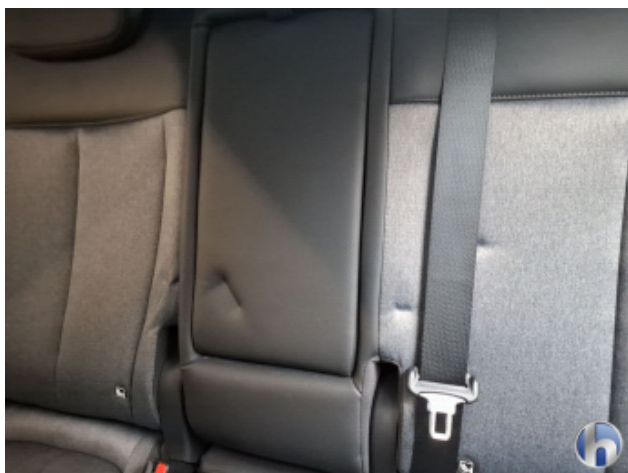
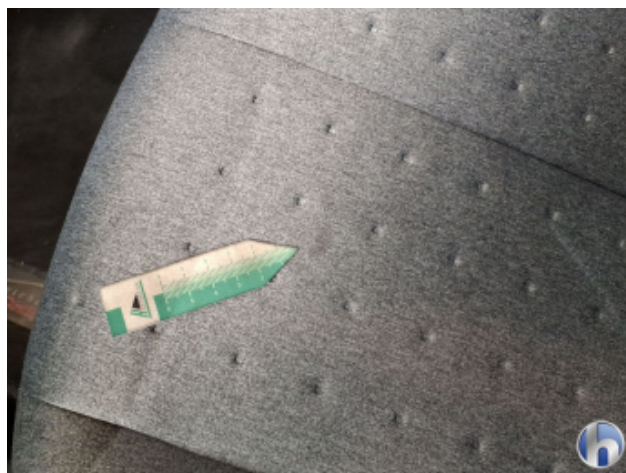
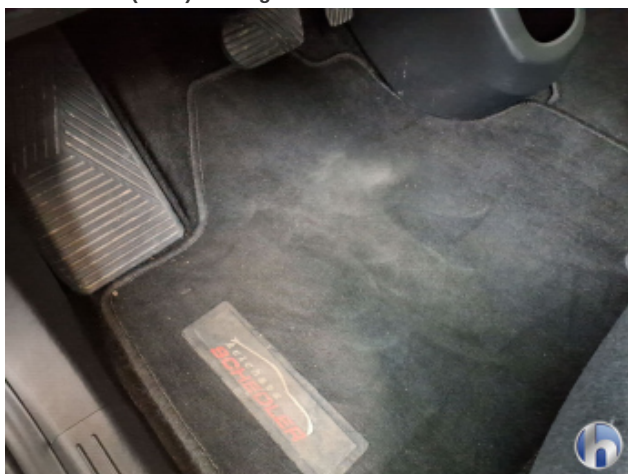
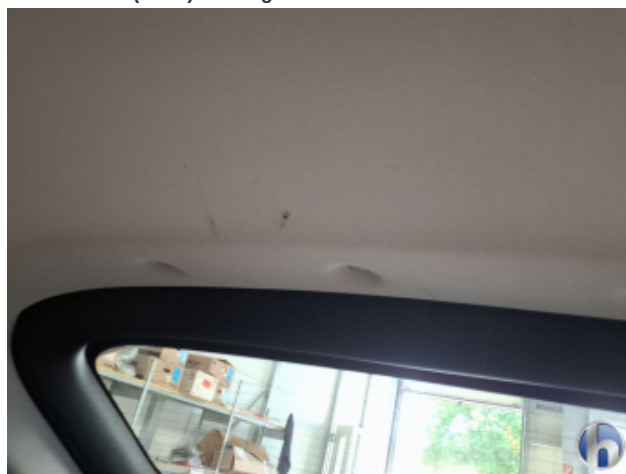
| | Bauteil | Schaden | Rep.-Art |
|---|---|---|---|
| 6. | Sitz Innenraum links vorne | Verschmutzt (stark) | Reinigen |

6. Sitz Innenraum links vorne  
**Verschmutzt (stark) - Reinigen**

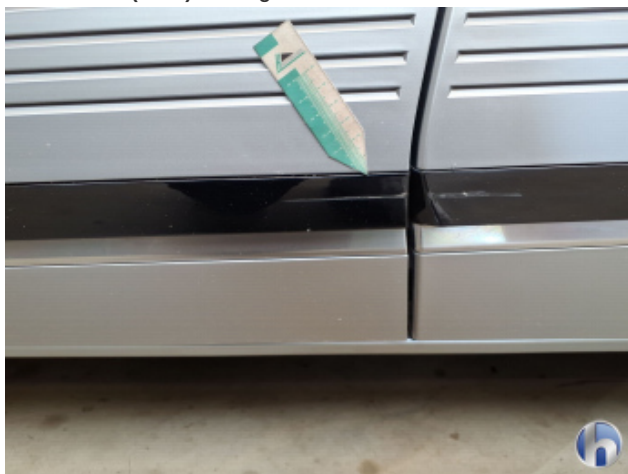
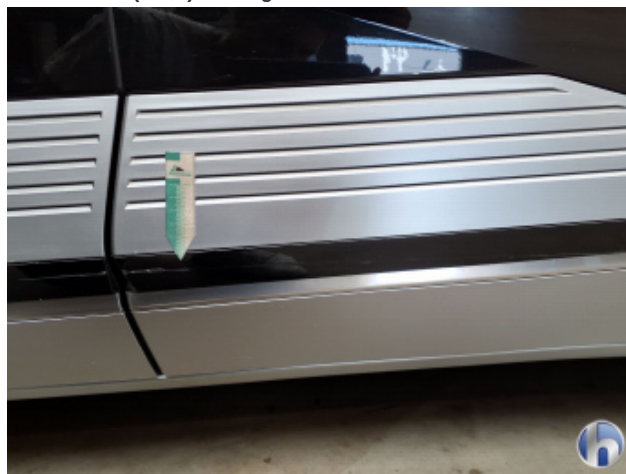
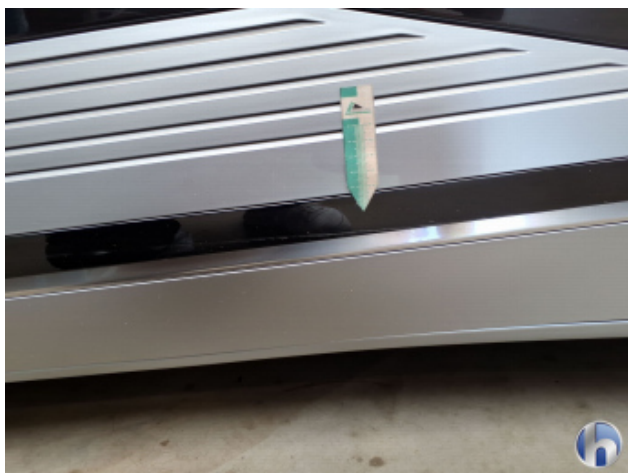
| | Bauteil | Schaden | Rep.-Art |
|---|---|---|---|
| 7. | Türleisten I | Beschädigt | Erneuern |

7. Türleisten I  
**Beschädigt - Erneuern**

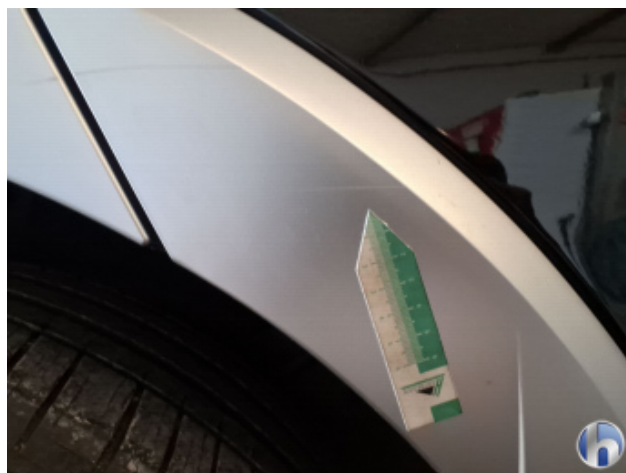
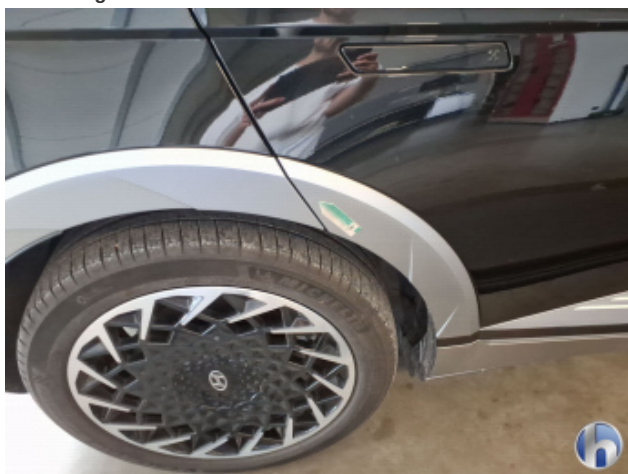
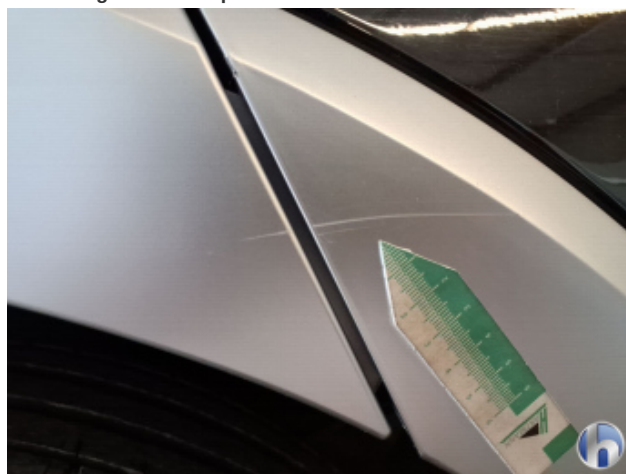
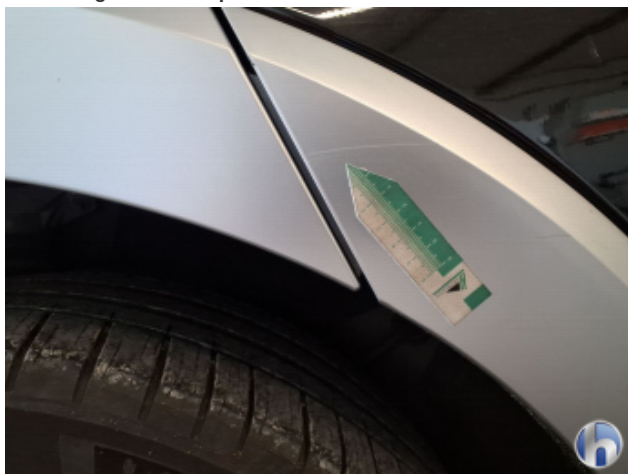
| | Bauteil | Schaden | Rep.-Art |
|---|---|---|---|
| 8. | Zierleiste | Beschädigt | Smart Repair |

8. Zierleiste  
**Beschädigt - Smart Repair**
