## Bewertungsgutachten

**M Z7358**

**VSSZZZ5F1R6541517**

Fahrzeugart	Personenkraftwagen
Hersteller	Cupra
Typ / Verkaufsbezeichnung	Ateca (KHP/KBP)(08.2020->) / Ateca 2.0 TSI VZ 4Drive OPF (EURO 6d)

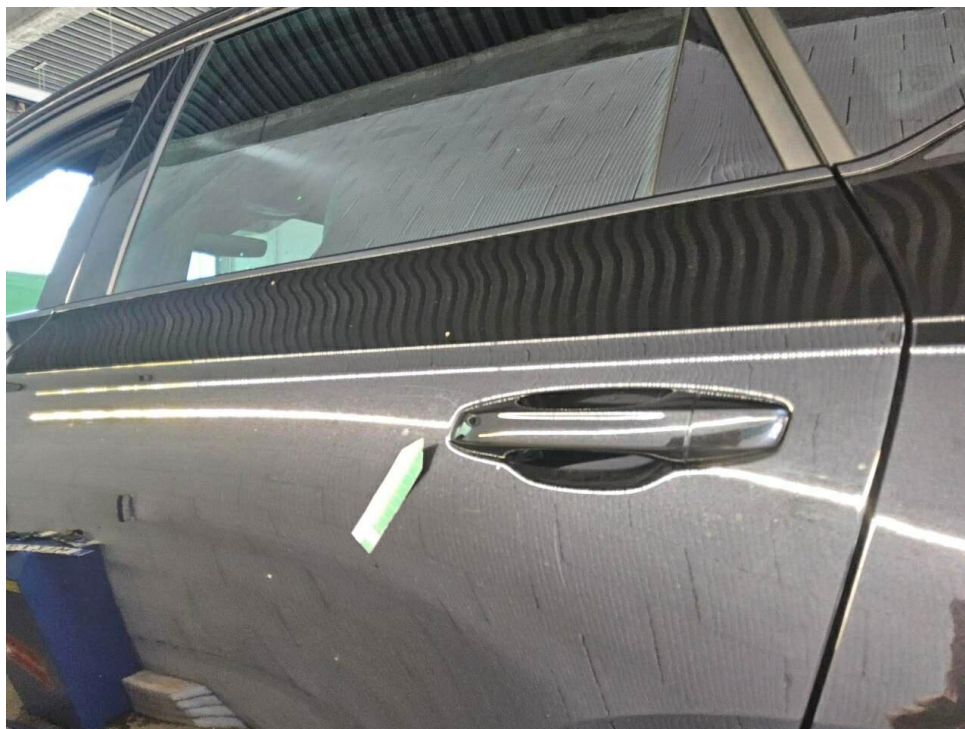
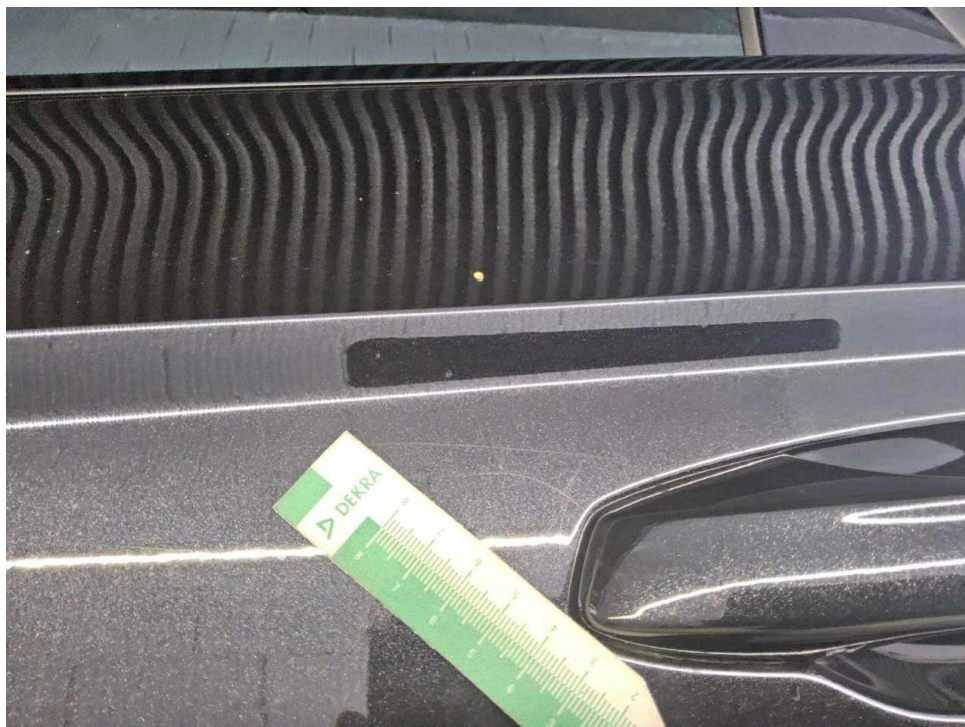
Bild 13 : Tür hinten links Lackierung, zerkratzt, Gebrauchsspur

Bild 14 : Tür hinten links Lackierung, zerkratzt, Gebrauchsspur

Stoßfänger vorne Lackierung, Steinschlag, Gebrauchsspur (Bild 15, 16); Tür hinten links Lackierung, zerkratzt, Gebrauchsspur (Bild 13, 14).

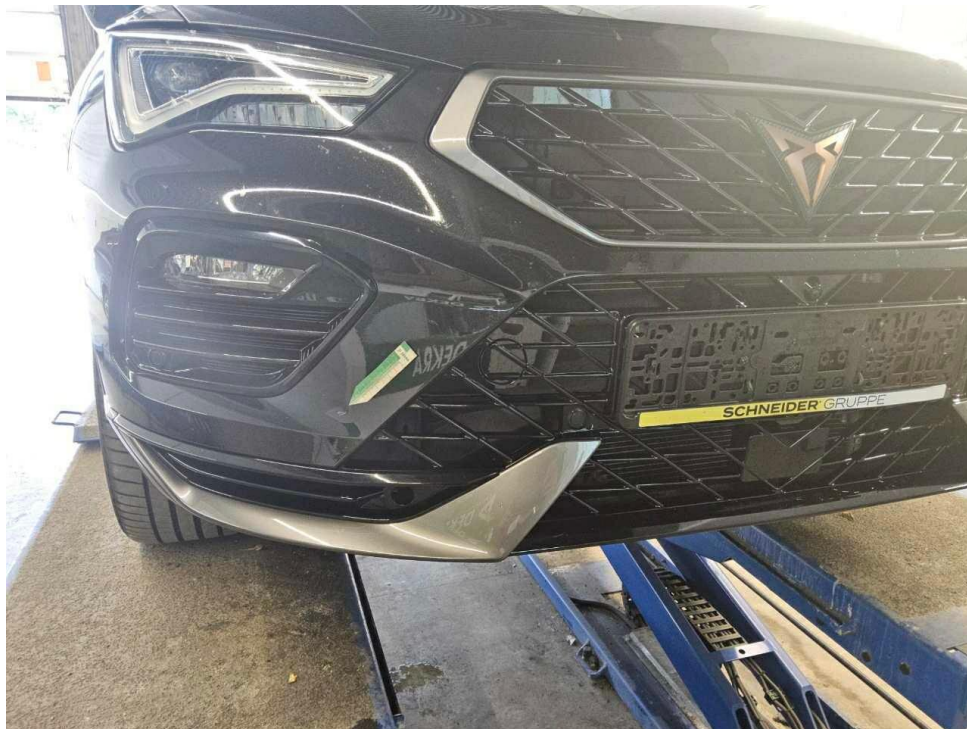
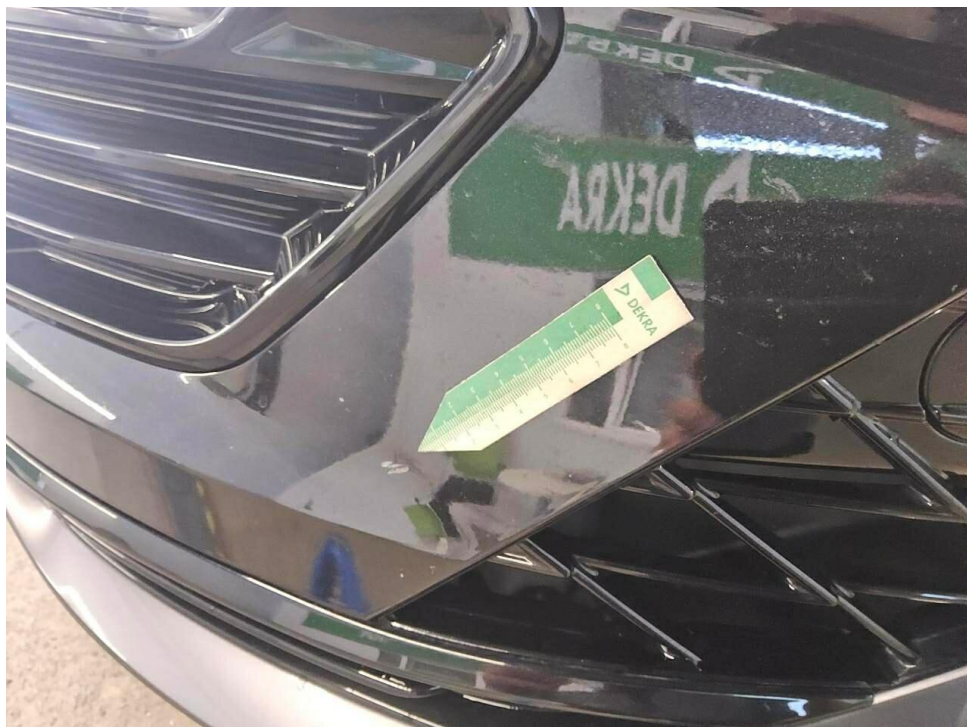
Bild 15 : Stoßfänger vorne Lackierung, Steinschlag, Gebrauchsspur

Bild 16 : Stoßfänger vorne Lackierung, Steinschlag, Gebrauchsspur

Stoßfänger vorne Lackierung, Steinschlag, Gebrauchsspur (Bild 15, 16)  
 Tür hinten links Lackierung, zerkratzt, Gebrauchsspur (Bild 13, 14)

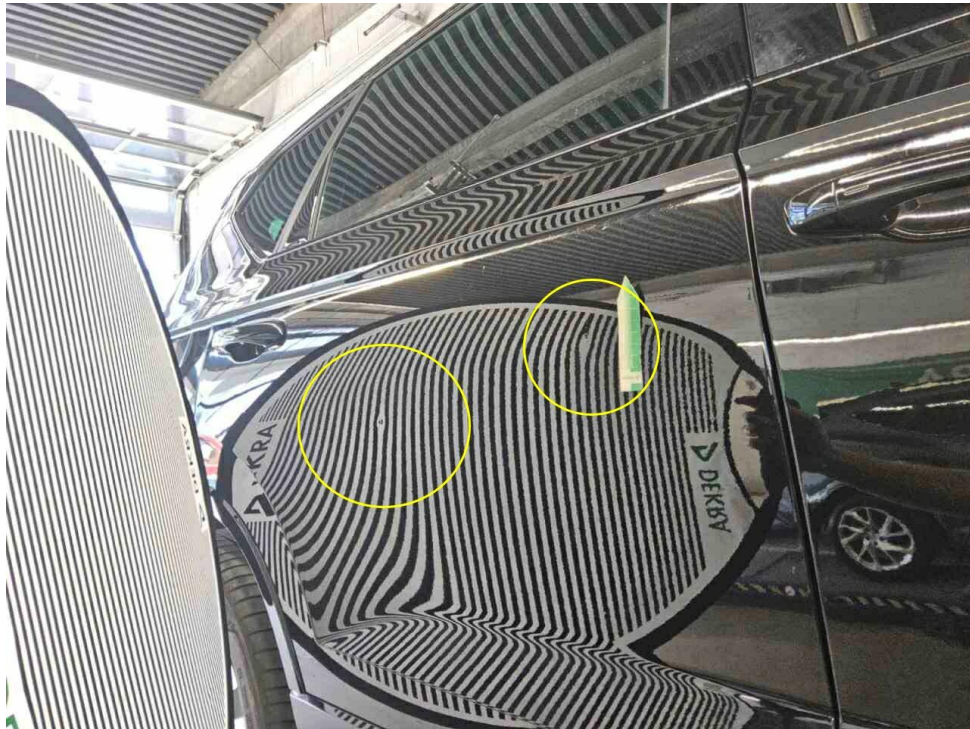
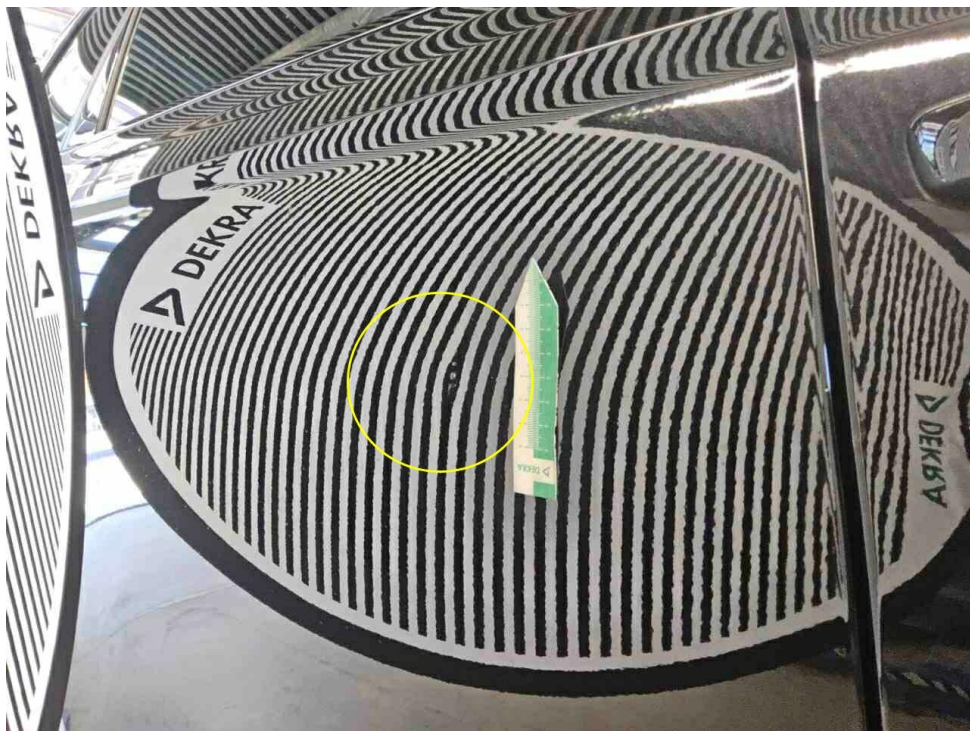
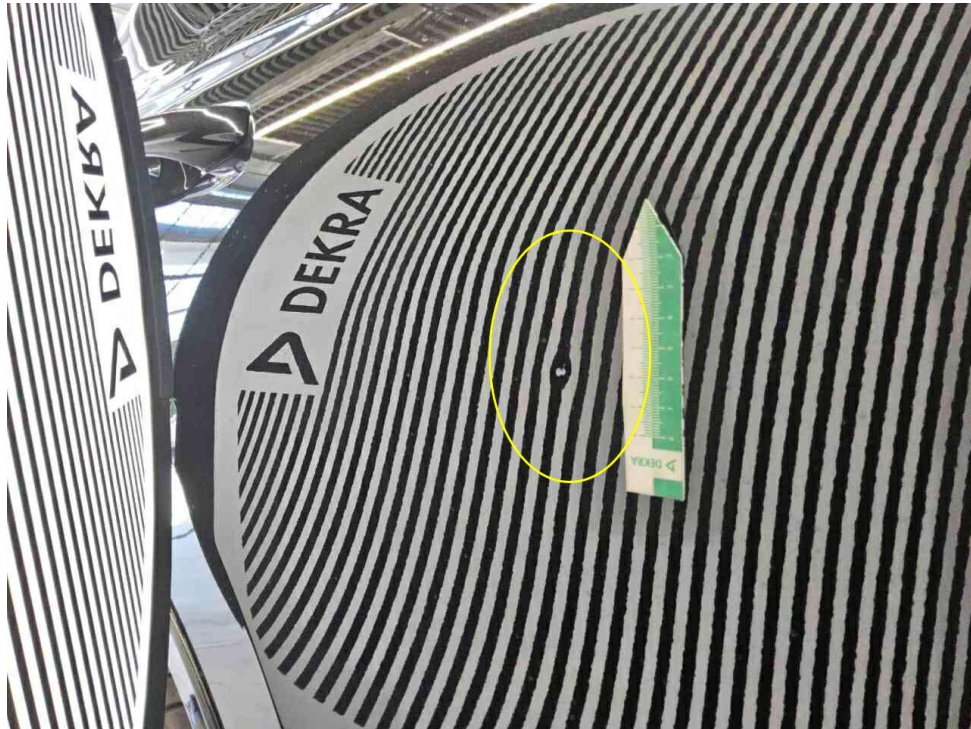
Bild 17 : Tür hinten rechts, mehrfach eingedellt, drücken

Bild 18 : Tür hinten rechts, mehrfach eingedellt, drücken

Bild 19 : Tür hinten rechts, mehrfach eingedellt, drücken

Tür hinten rechts, mehrfach eingedellt, drücken (Bild 17, 18, 19).

Bezeichnung des Schadens / Rep.-Weg	Rep.Kost brutto	Anrechn.	Minderwert brutto	
1. Tür hinten rechts, mehrfach eingedellt, drücken (Bild 17, 18, 19)	107	100	-107,00	
<b>Rep.Kosten insgesamt / Minderwert</b>	<b>107</b>			<b>-107,00 EUR</b>
