GKK Gutachten GmbH

## Verkaufsbericht

| Fahrzeugident.-Nr. | WVWZZZCDZMW515562 | | |
| Typ / Verkaufsbez. | Golf VIII 2.0 TDI Alltrack 4Motion | Laufleistung abgelesen | 90.777 km |

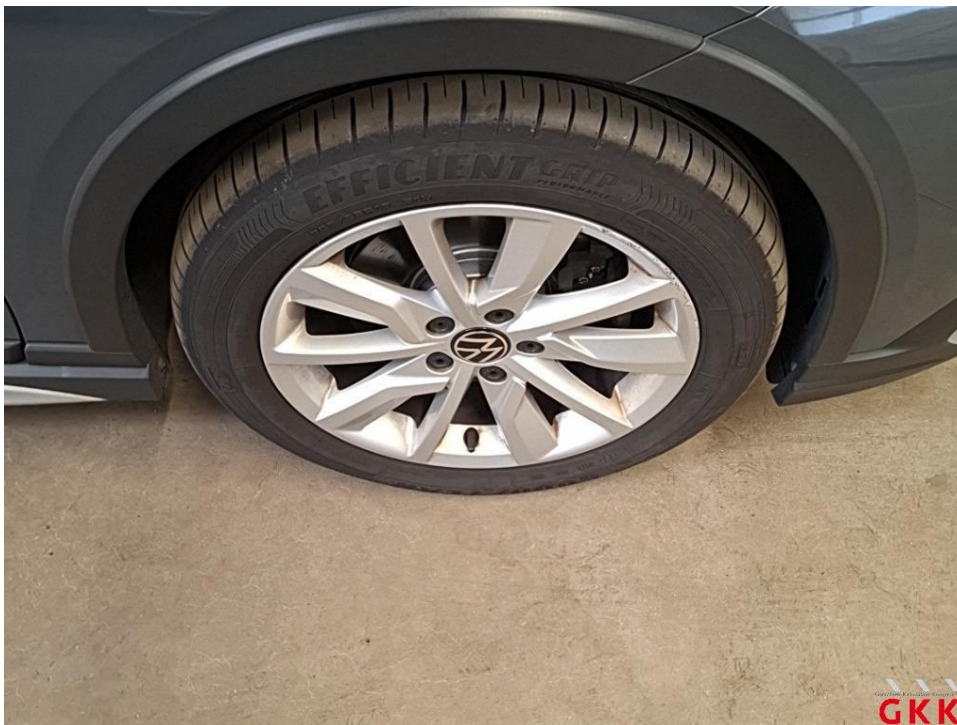
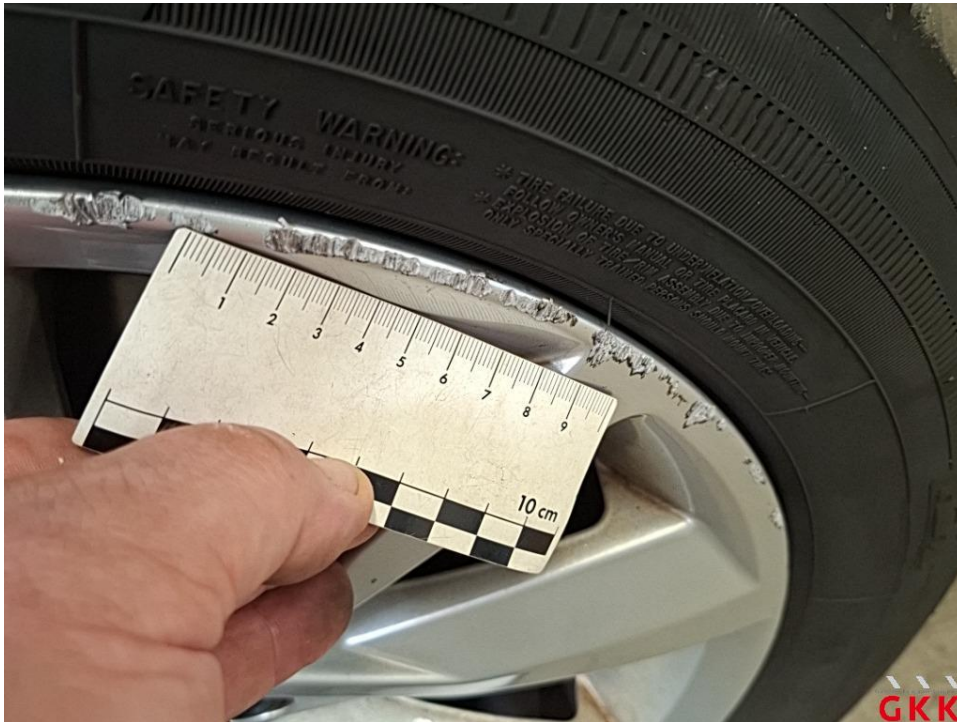
| Wertbeeinflussende Faktoren | | |
|---|---|---|
| LM-Rad vorne rechts, Materialabtrag, ersetzen (Bild 16, Bild 17) | 568,76 € | 568,76 € |

Bild 16 LM-Rad, vorne rechts, Materialabtrag, ersetzen

Bild 17 LM-Rad, vorne rechts, Materialabtrag, ersetzen

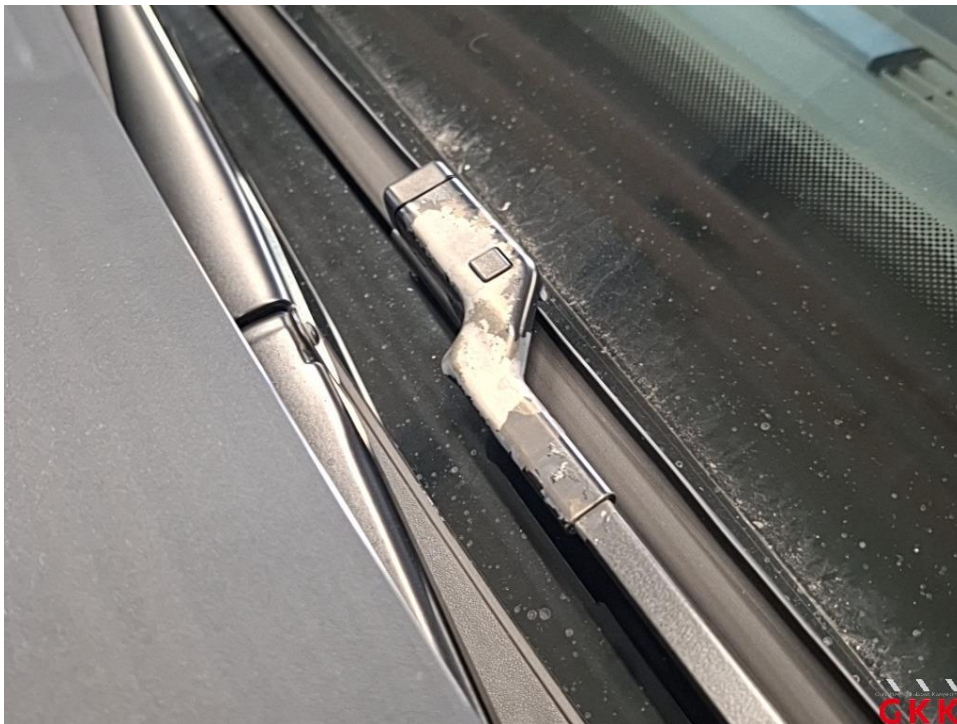
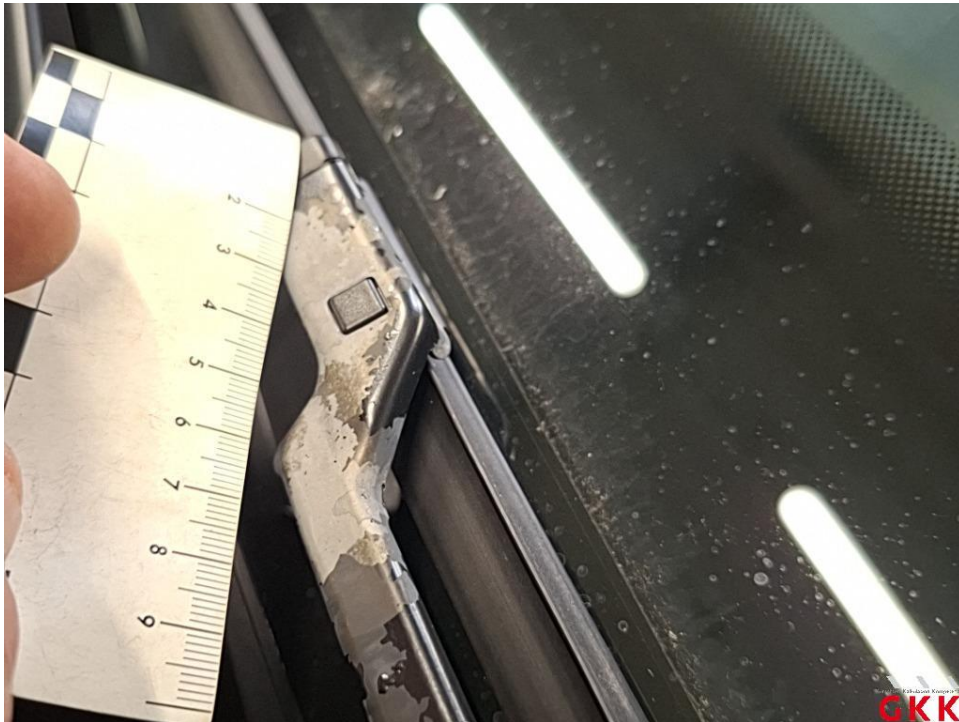
| Wertbeeinflussende Faktoren | | |
|---|---|---|
| Scheibenwischer vorne Arm links, beschädigt, ersetzen (Bild 18, Bild 19) | 112,81 € | 112,81 € |

Bild 18 Scheibenwischer vorne, Arm links, beschädigt, ersetzen

Bild 19 Scheibenwischer vorne, Arm links, beschädigt, ersetzen

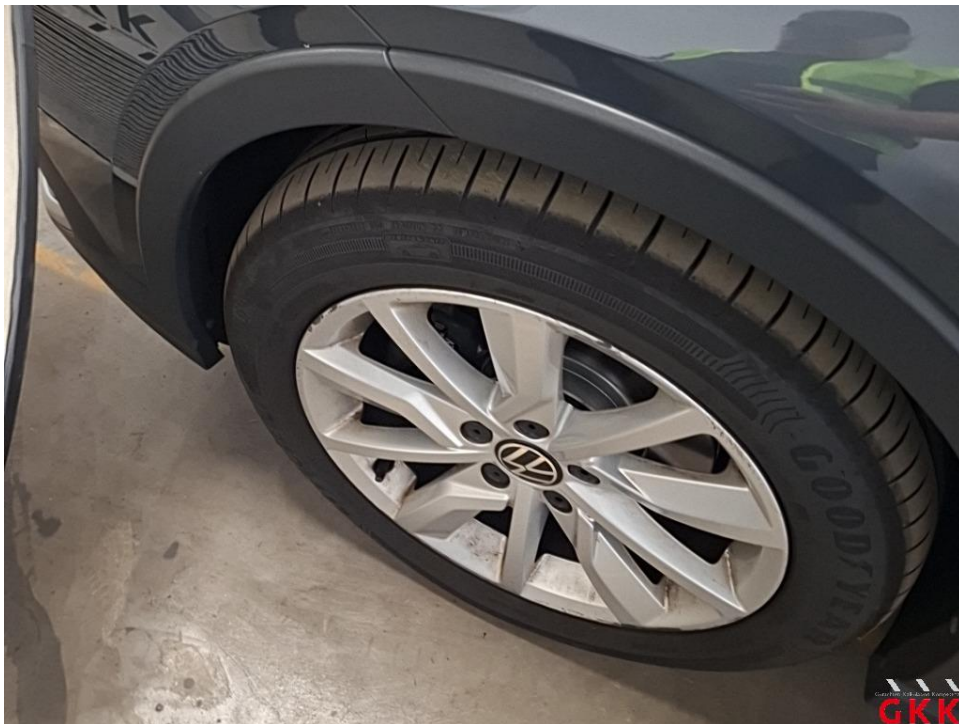
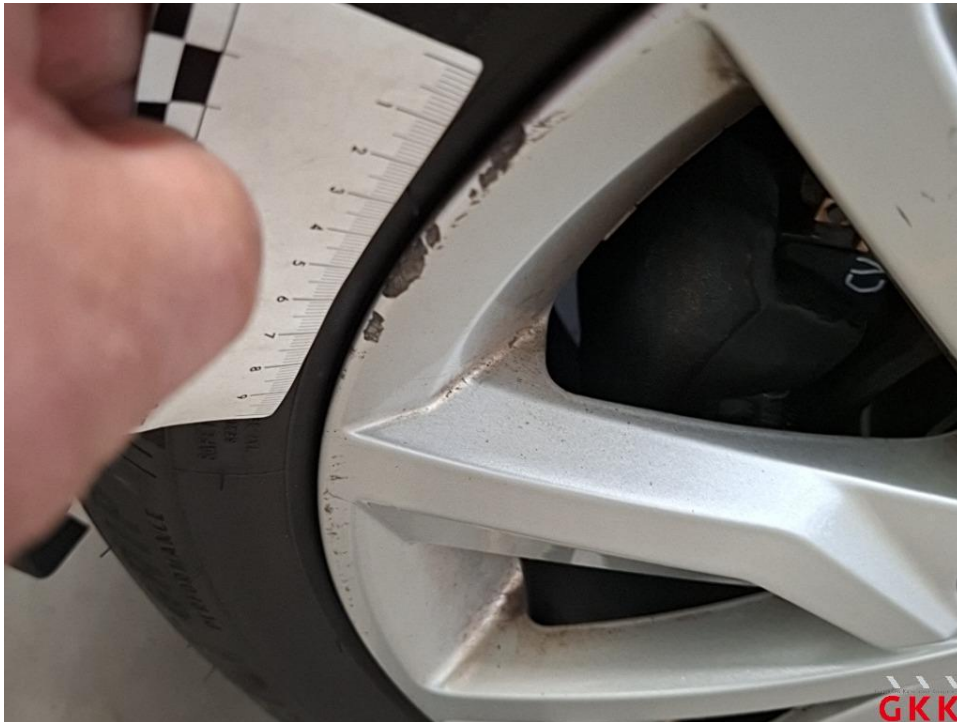
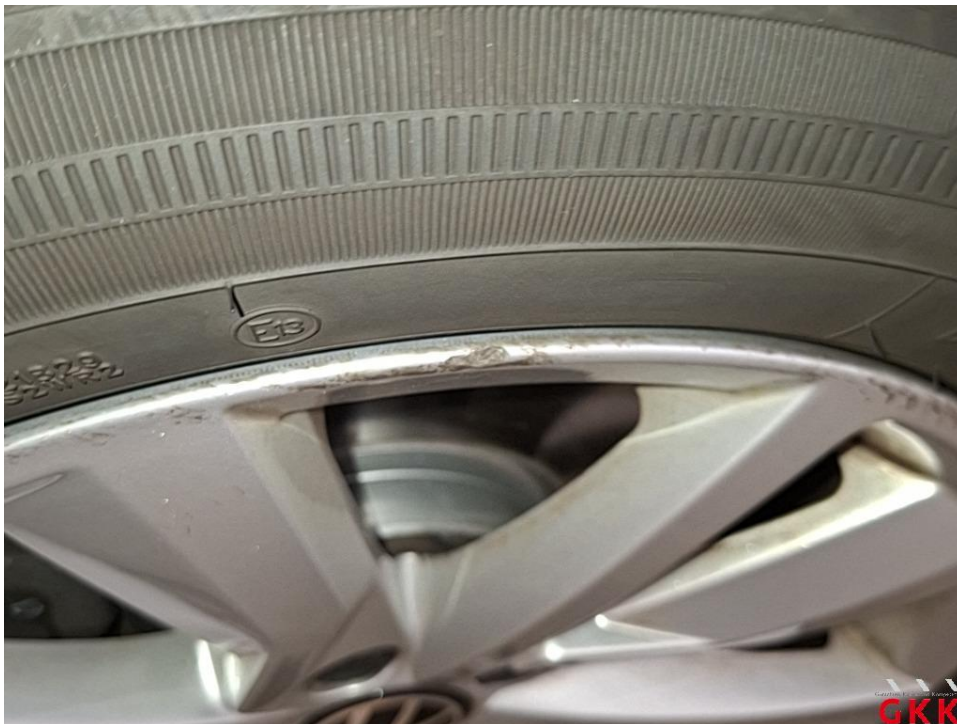
| Wertbeeinflussende Faktoren | | |
|---|---|---|
| LM-Rad vorne links, Materialabtrag, ersetzen (Bild 20, Bild 21, Bild 22) | 568,76 € | 568,76 € |

Bild 20 LM-Rad, vorne links, Materialabtrag, ersetzen

Bild 21 LM-Rad, vorne links, Materialabtrag, ersetzen

Bild 22 LM-Rad, vorne links, Materialabtrag, ersetzen

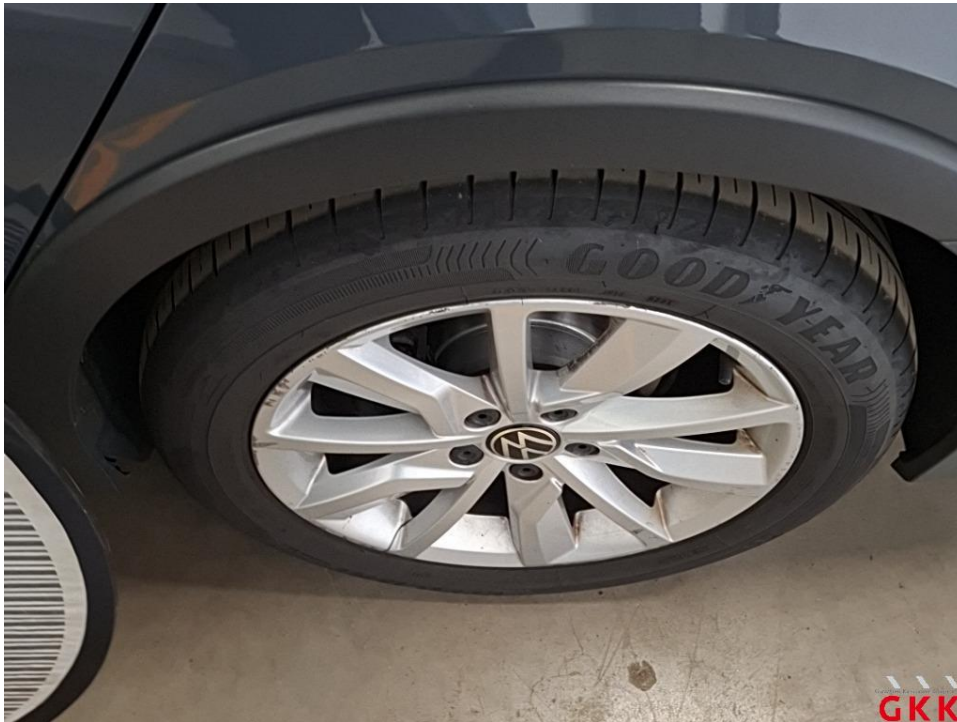
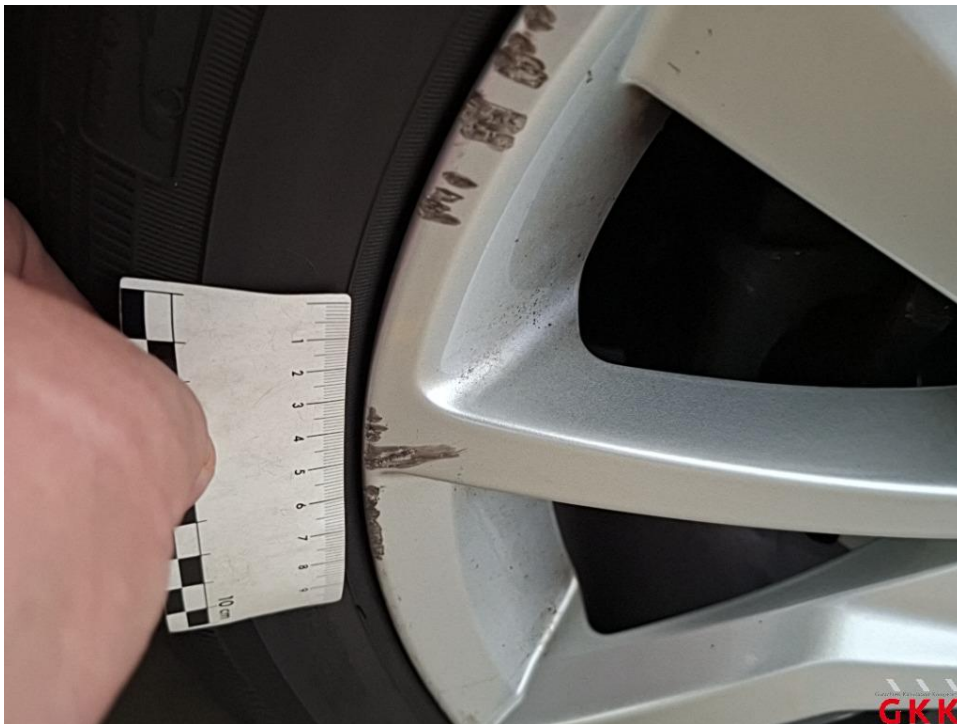
| Wertbeeinflussende Faktoren | | |
|---|---|---|
| LM-Rad hinten links, Materialabtrag, ersetzen (Bild 23, Bild 24) | 568,76 € | 568,76 € |

Bild 23 LM-Rad, hinten links, Materialabtrag, ersetzen

Bild 24 LM-Rad, hinten links, Materialabtrag, ersetzen

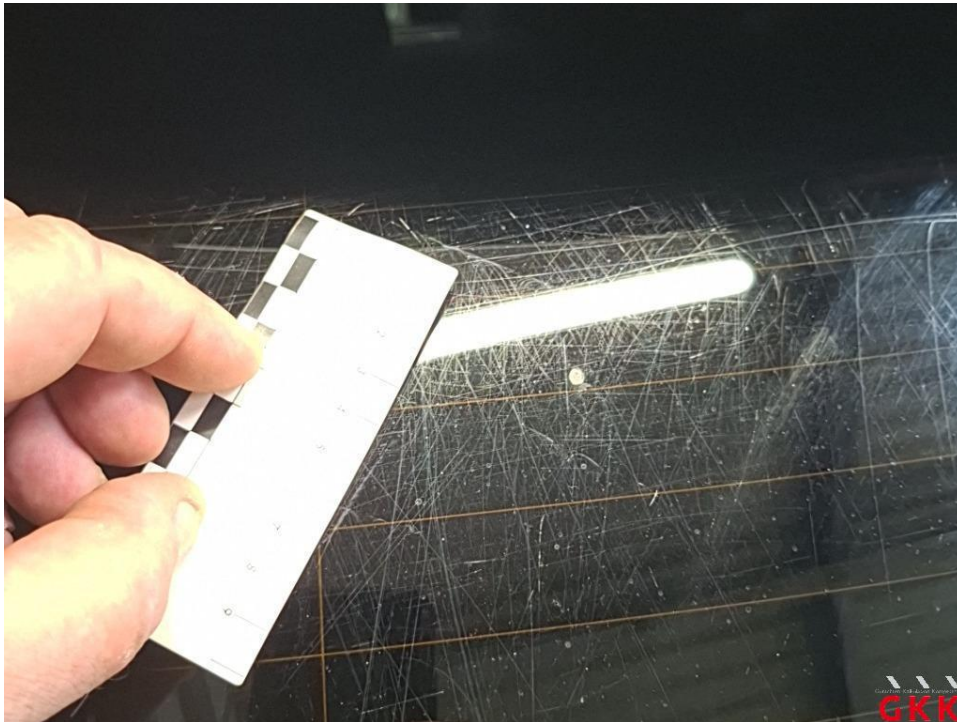
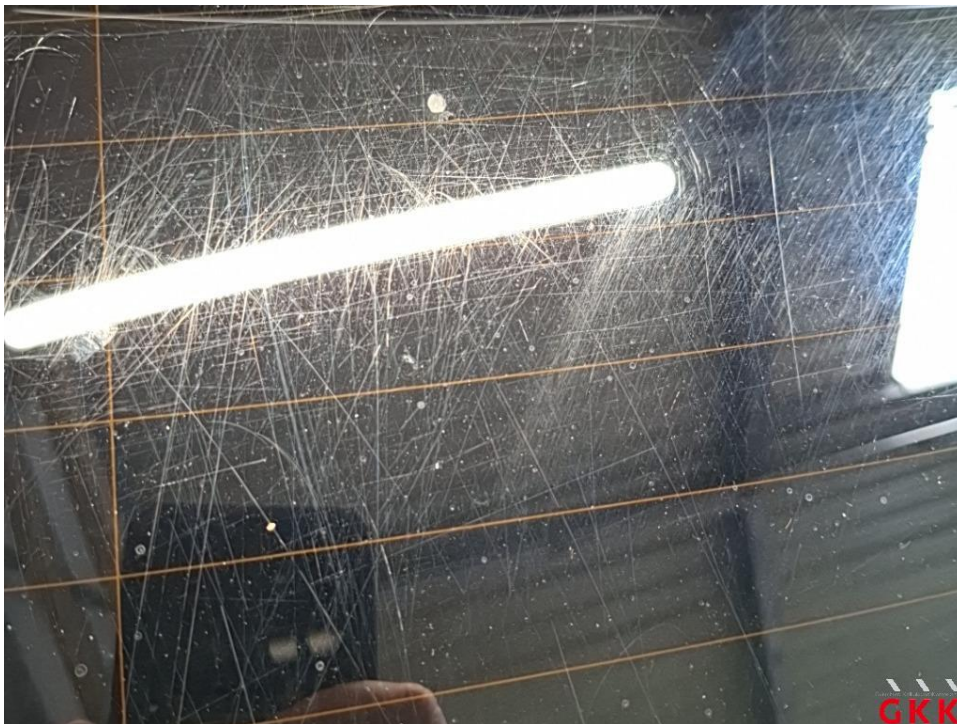
| Wertbeeinflussende Faktoren | | |
|---|---|---|
| Heckscheibe, verkratzt, ersetzen (Bild 25, Bild 26) | 1402,15 € | 1402,15 € |

Bild 25 Heckscheibe, verkratzt, ersetzen

Bild 26 Heckscheibe, verkratzt, ersetzen

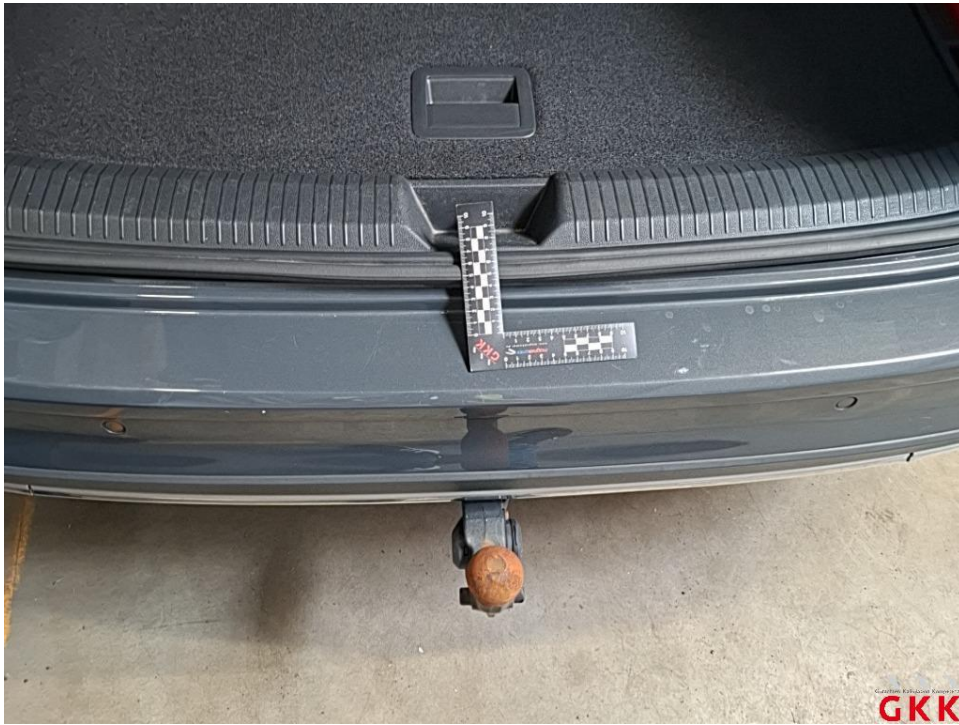
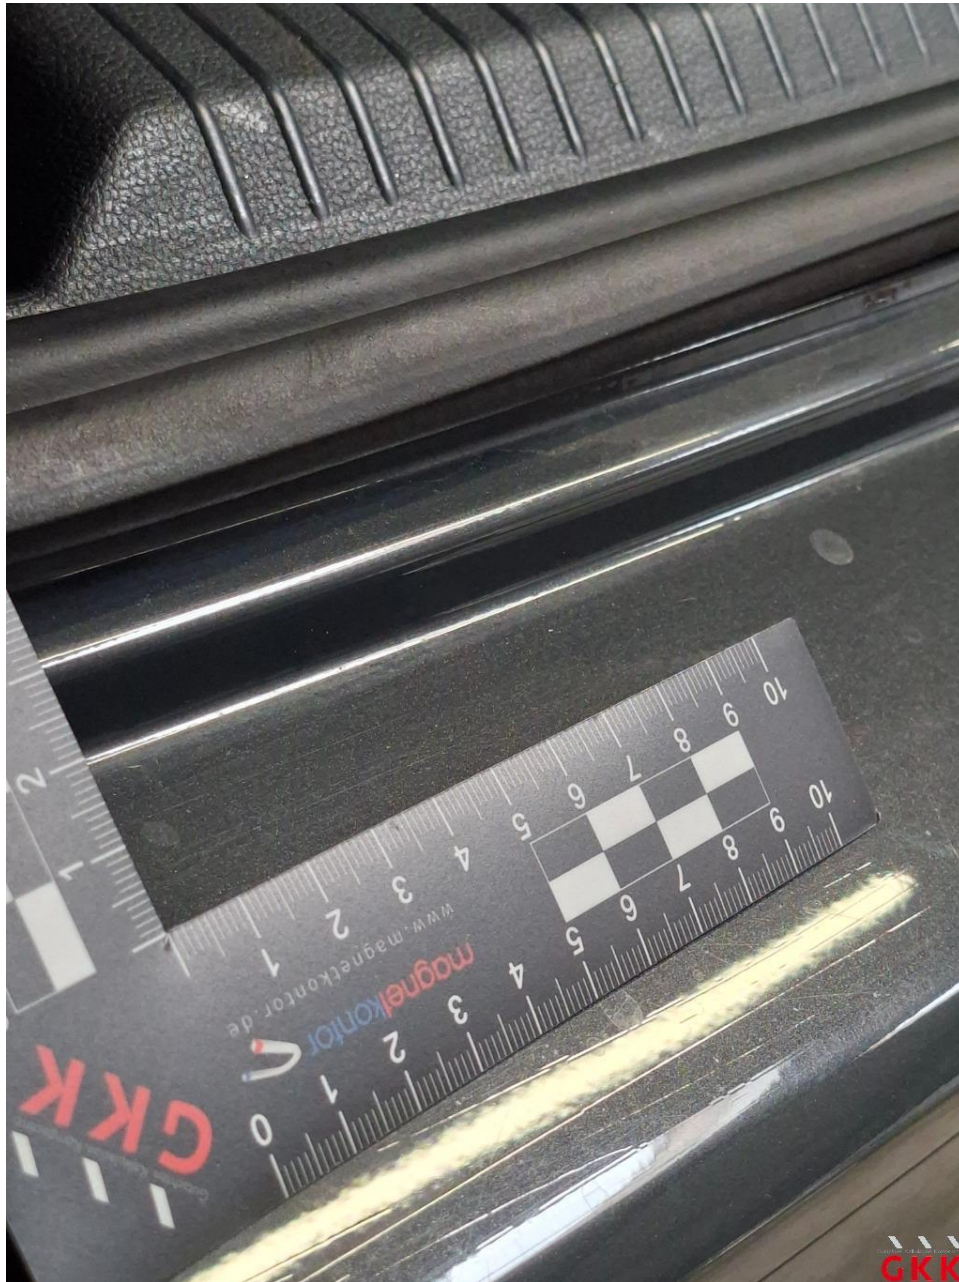
| Wertbeeinflussende Faktoren | | |
|---|---|---|
| Stoßfänger hinten Verkleidung -lackiert-, Reparaturmangel, lackieren (Bild 27, Bild 28) | 1055,22 € | 1055,22 € |

Bild 27 Stoßfänger hinten, Verkleidung -lackiert-, Reparaturmangel, lackieren

Bild 28 Stoßfänger hinten, Verkleidung -lackiert-, Reparaturmangel, lackieren

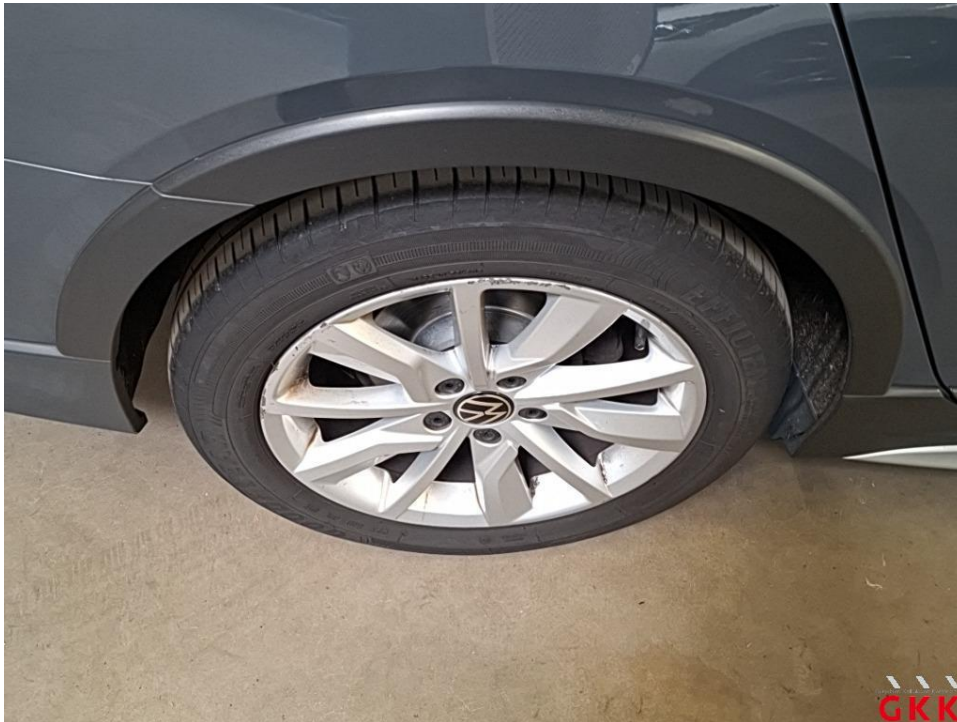
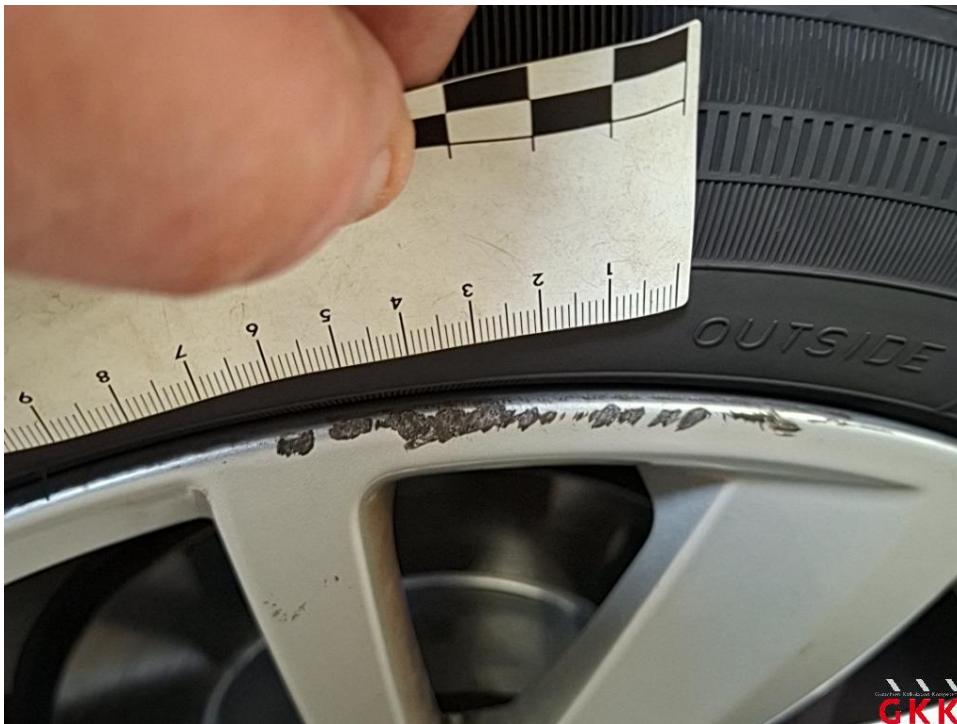
| Wertbeeinflussende Faktoren | | |
|---|---|---|
| LM-Rad hinten rechts, Materialabtrag, ersetzen (Bild 29, Bild 30) | 568,76 € | 568,76 € |

Bild 29 LM-Rad, hinten rechts, Materialabtrag, ersetzen

Bild 30 LM-Rad, hinten rechts, Materialabtrag, ersetzen

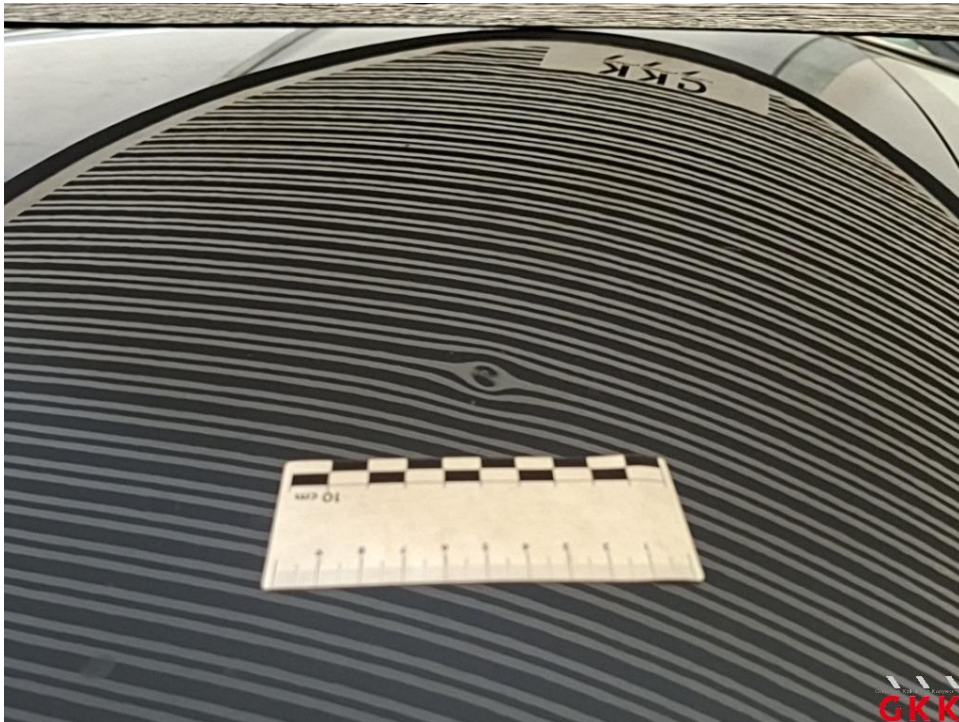
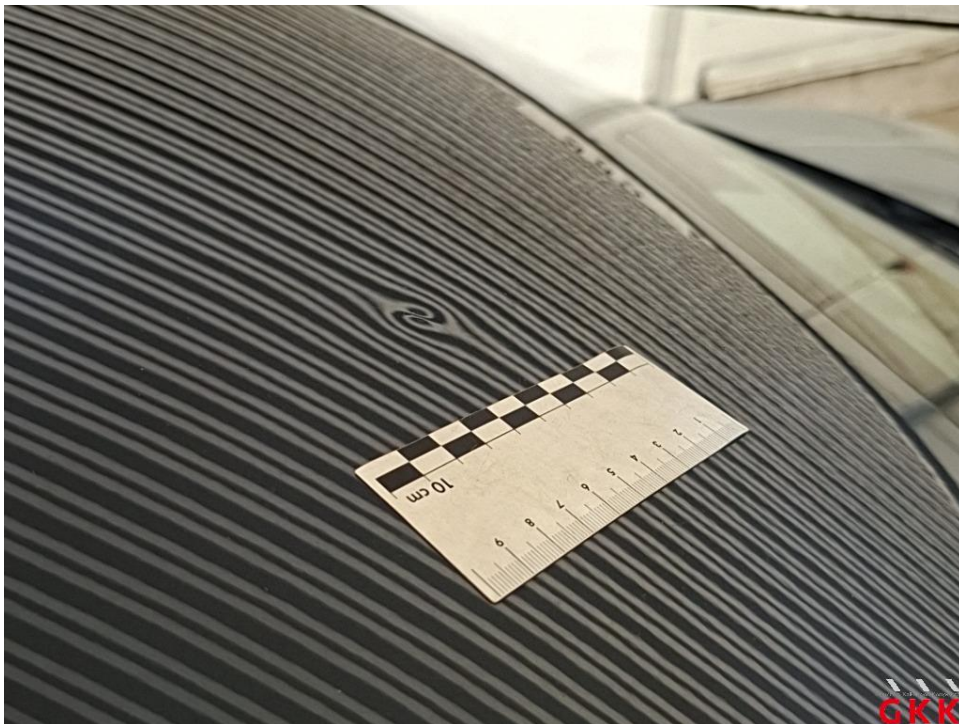
| Wertbeeinflussende Faktoren | | |
|---|---|---|
| Dach vorne, beschädigt, kalt drücken (Bild 31, Bild 32) | 120,00 € | 120,00 € |

Bild 31 Dach, vorne, beschädigt, kalt drücken

Bild 32 Dach, vorne, beschädigt, kalt drücken

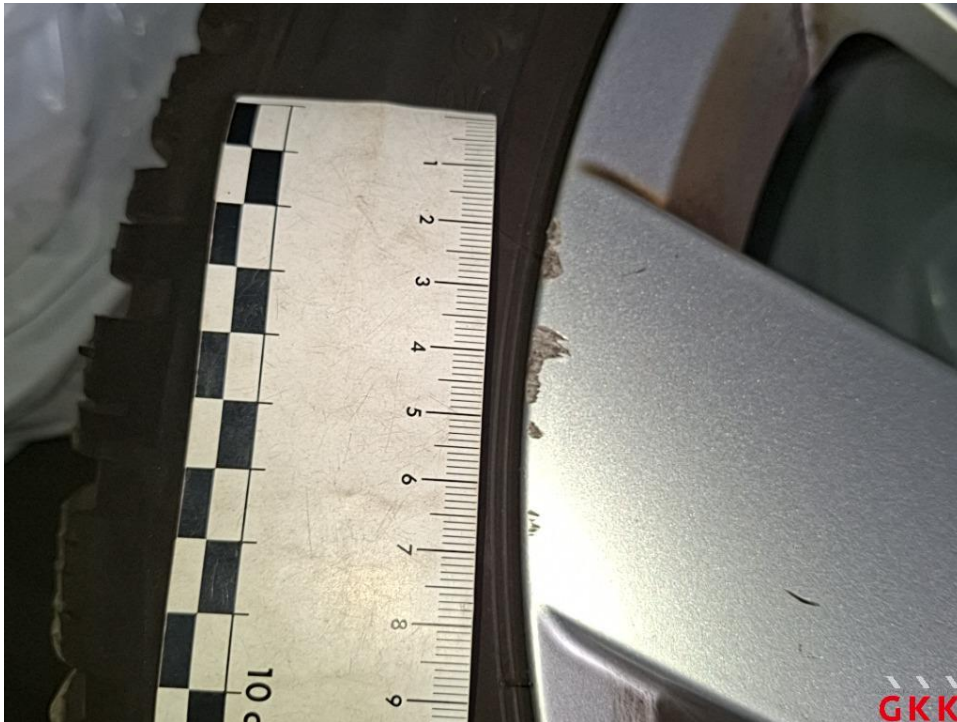
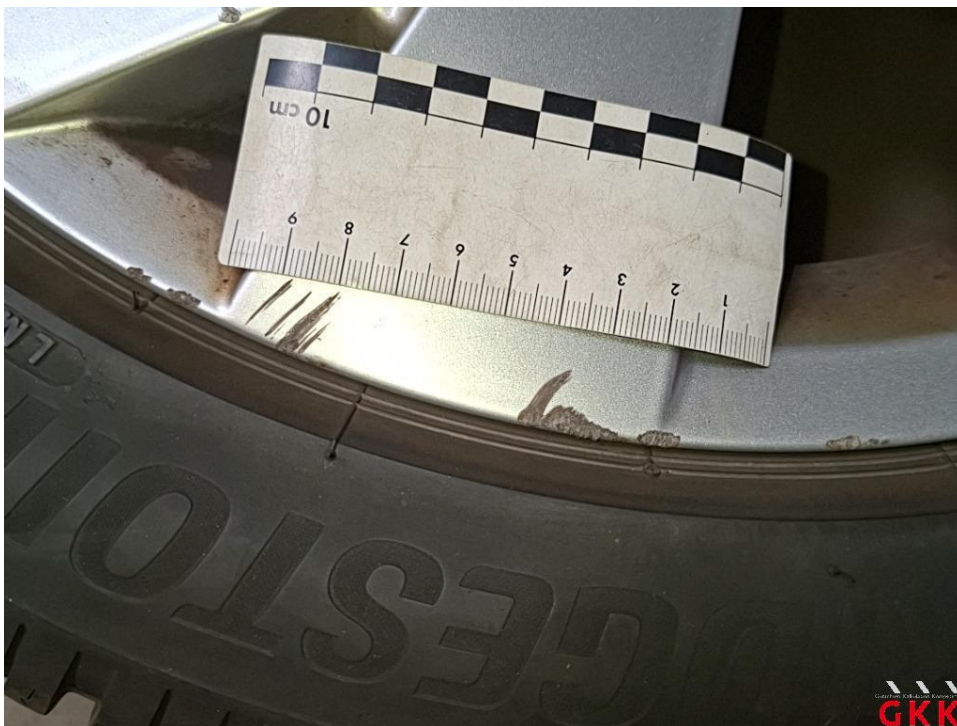
| Wertbeeinflussende Faktoren | | |
|---|---|---|
| LM-Rad 2 x beiliegend, Materialabtrag, ersetzen (Bild 33, Bild 34) | 1057,76 € | 1057,76 € |

Bild 33 LM-Rad, 2 x beiliegend, Materialabtrag, ersetzen

Bild 34 LM-Rad, 2 x beiliegend, Materialabtrag, ersetzen
