Fahrzeugdaten

HSN/TSN:	1727 / AYF	FIN:	ZFA25000002V98872
Aufbau:	Kasten	Fahrzeugart:	Transporter
Modell:	Ducato 35 Maxi 140 Multijet L5H2 (EURO 6d)	Hersteller:	Fiat
Letztzulassung:	05.05.2023	Erstzulassung:	29.11.2022
Emissionsgruppe:	Euro 6	Anzahl Türen:	5
Leistung:	103,0 KW	Feinstaubplakette:	Grün
Antriebsart:	Diesel	Hubraum:	2.184 ccm
Getriebeart:	manuell	Antriebskonzept:	Frontantrieb
Laufleistung geschätzt:	340533 Kilometer	Laufleistung abgelesen:	340533 Kilometer

Details zur Beschädigung

Lichtbildanlage

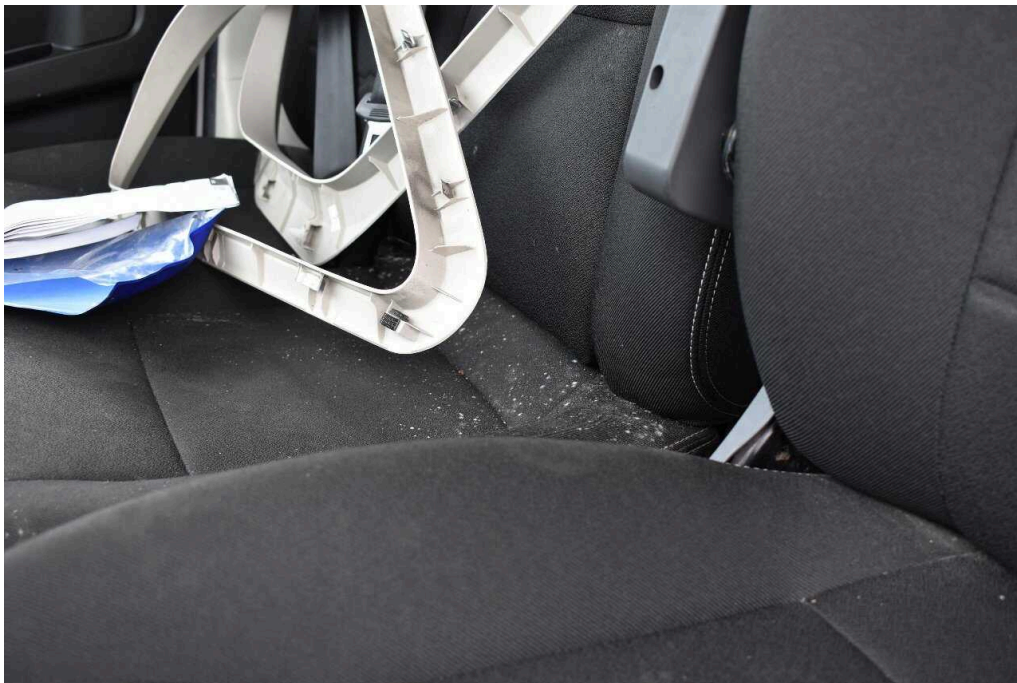
Bild 14
Innenraum Innenraum stark verschimmelt

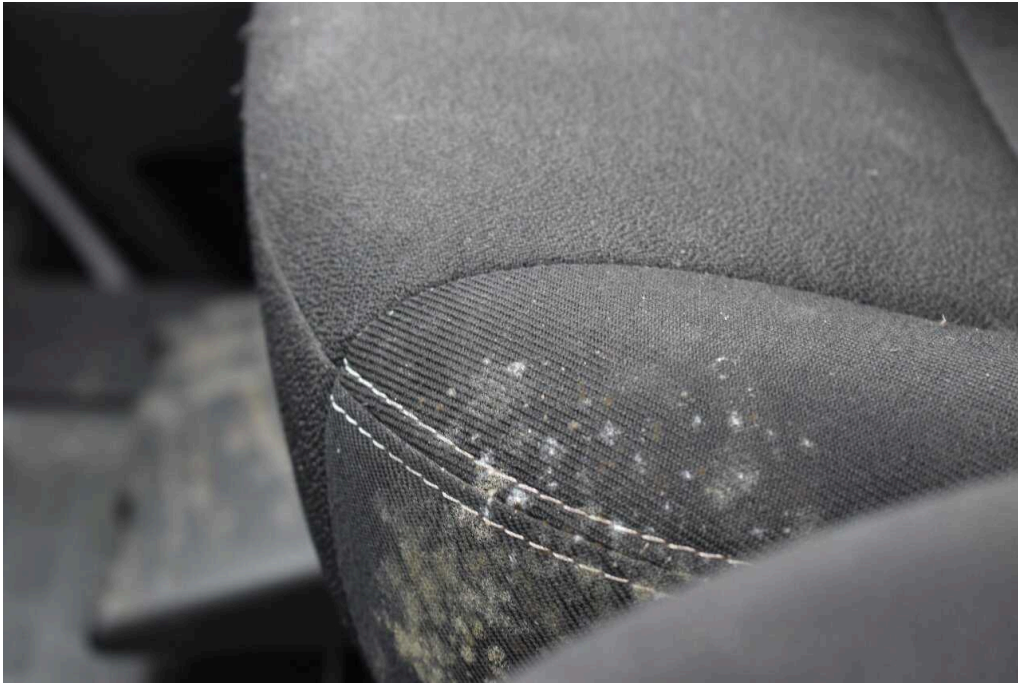
Bild 15
Innenraum Innenraum stark verschimmelt

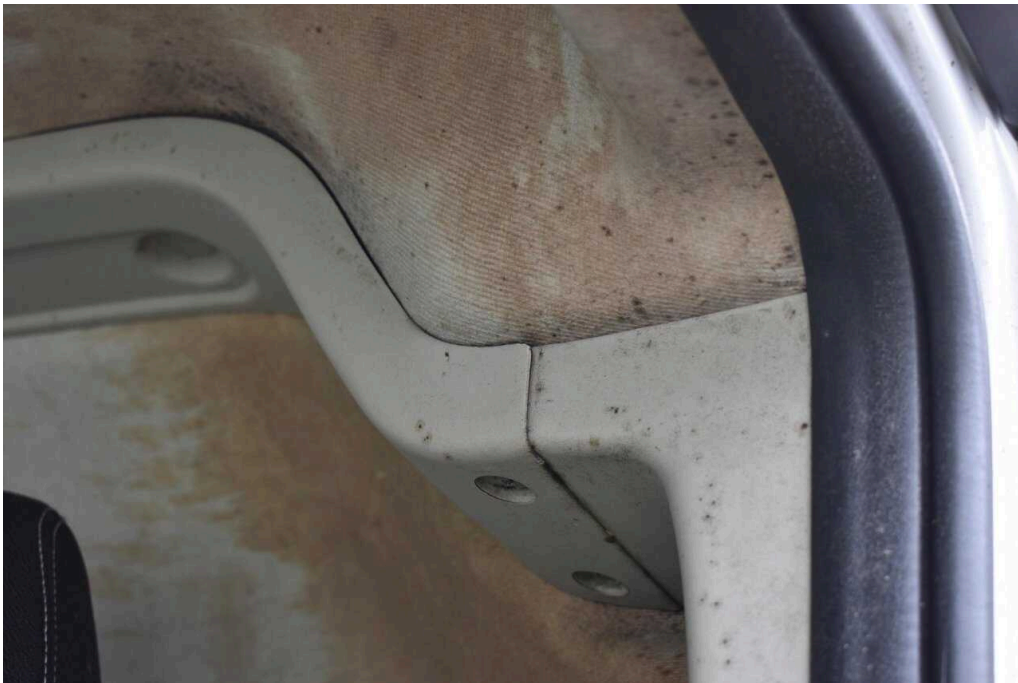
Bild 16
Innenraum Innenraum stark verschimmelt

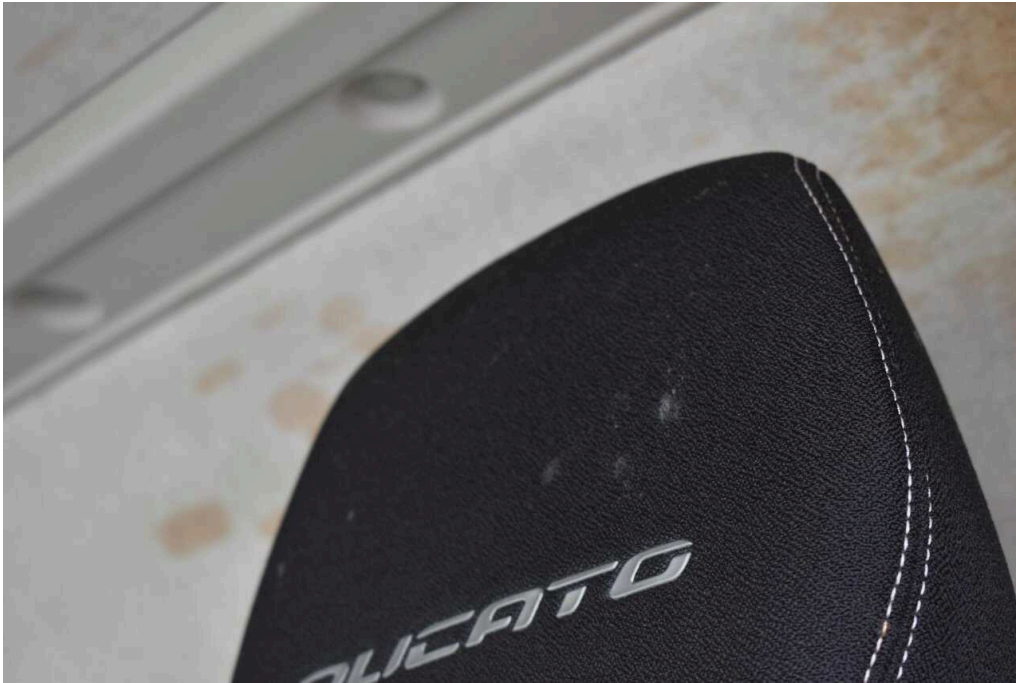
Bild 17
Innenraum Innenraum stark verschimmelt

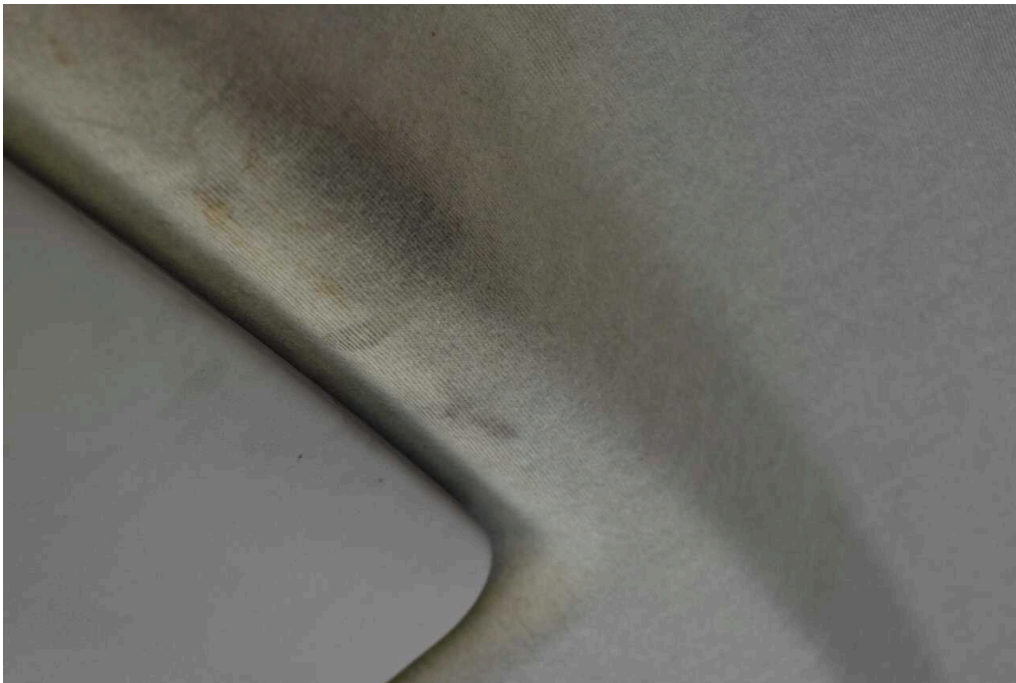
Bild 18
Innenraum Innenraum stark verschimmelt

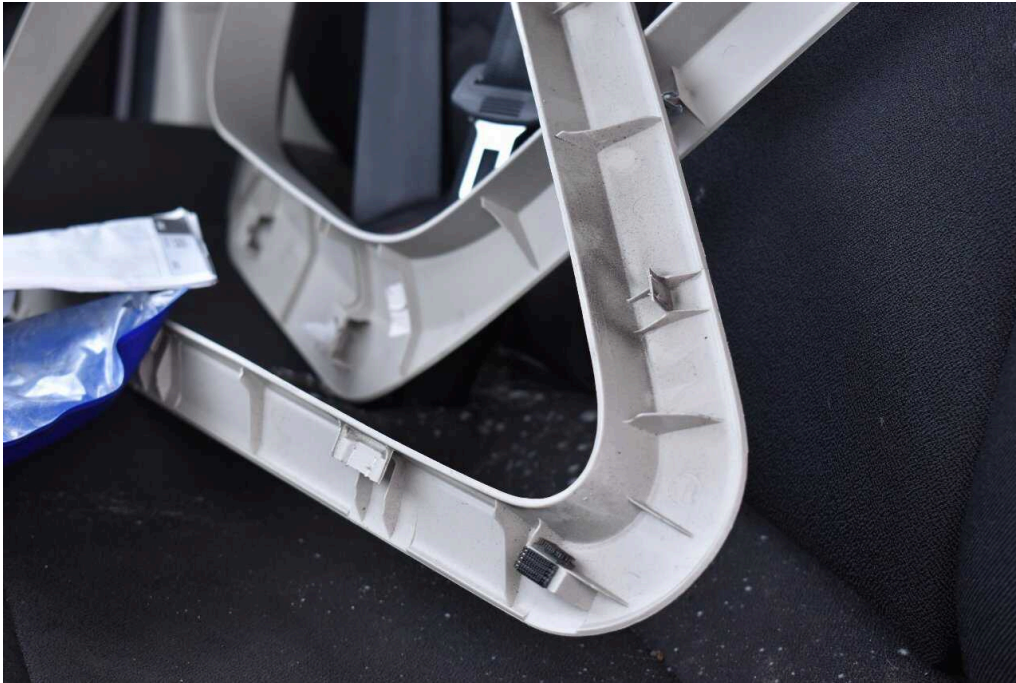
Bild 19
Innenraum Innenraum stark verschimmelt

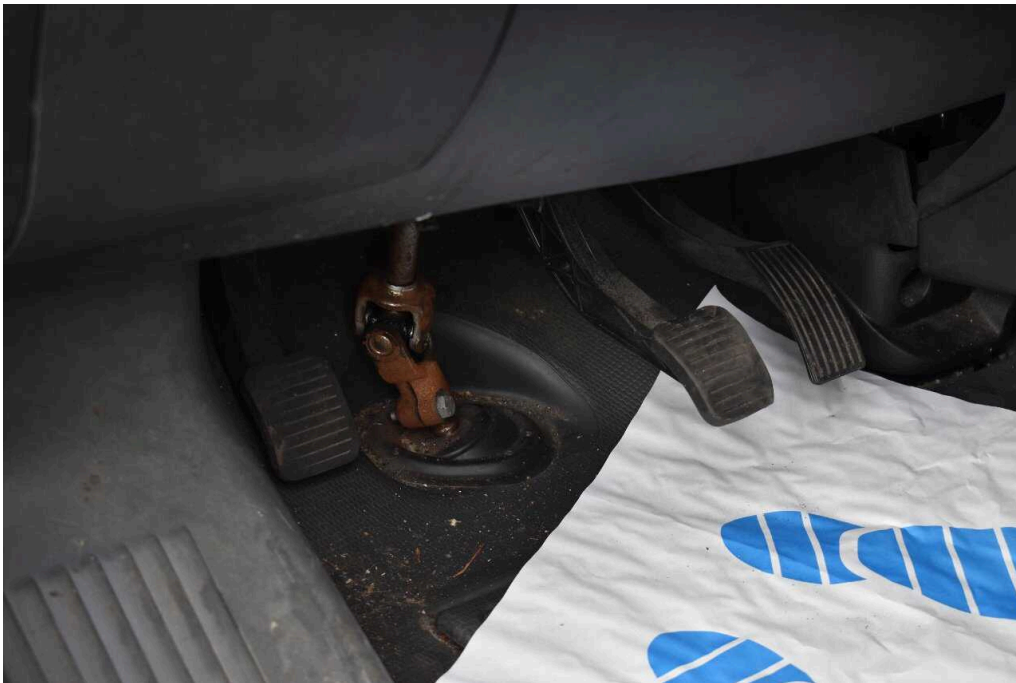
Fahrprobe: nicht durchgeführt **Probelauf:** nicht durchgeführt
Bemerkung Probelauf: Motor- Getriebeschaden **Fahrzeugzustand:** verschmutzt
Sichtverhältnisse: allgemein ausreichend **Fahrbereitschaft:** rollfähig

Bild 20
Fahrzeug Motor-Getriebeschaden

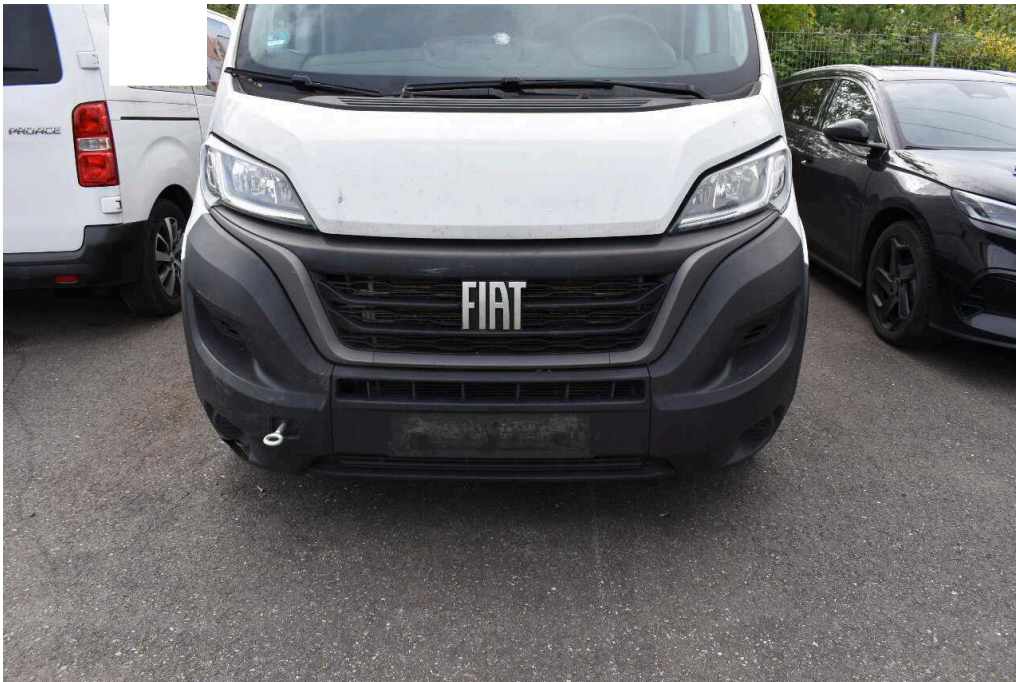
Bild 21
Fahrzeugfront Stoßfänger vorne gerissen / eingerissen

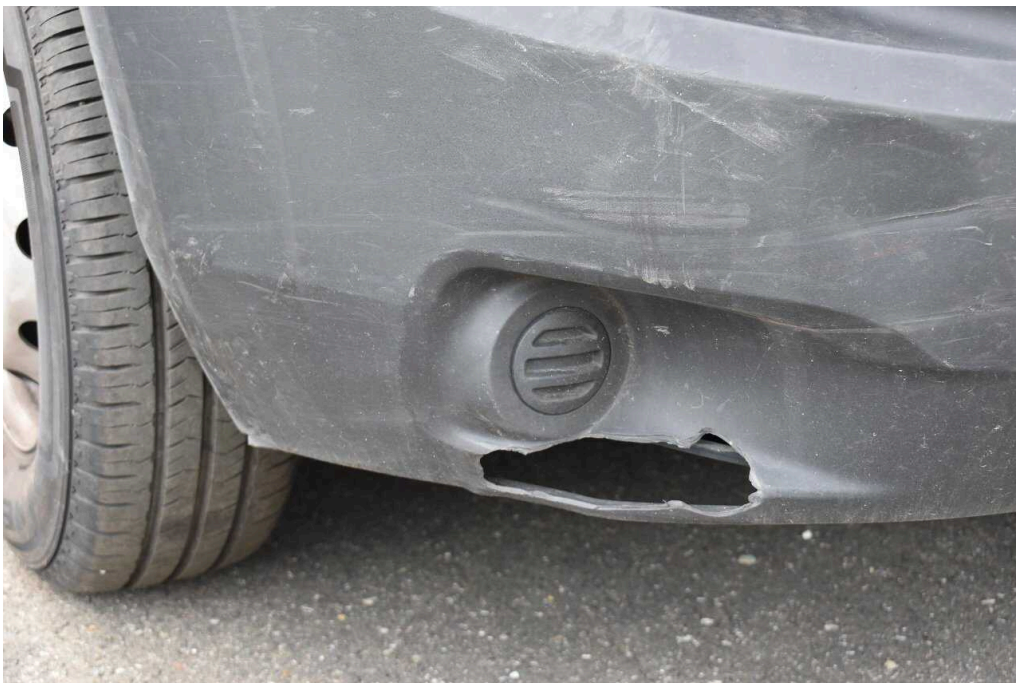
Bild 22
Fahrzeugfront Stoßfänger vorne gerissen / eingerissen

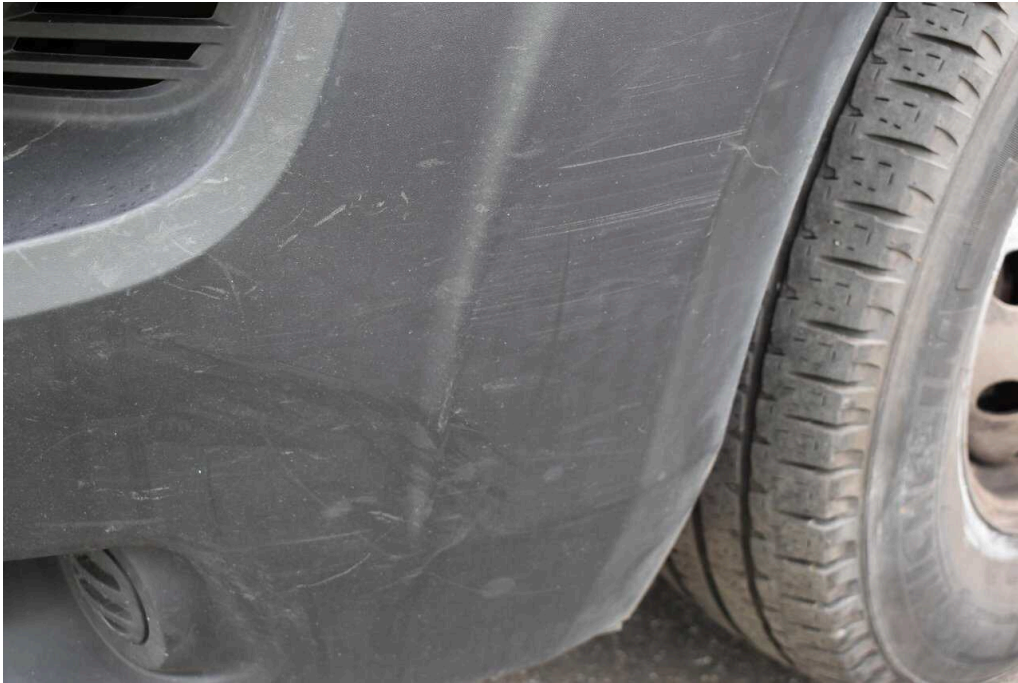
Bild 23
Fahrzeugfront Stoßfänger vorne gerissen / eingerissen

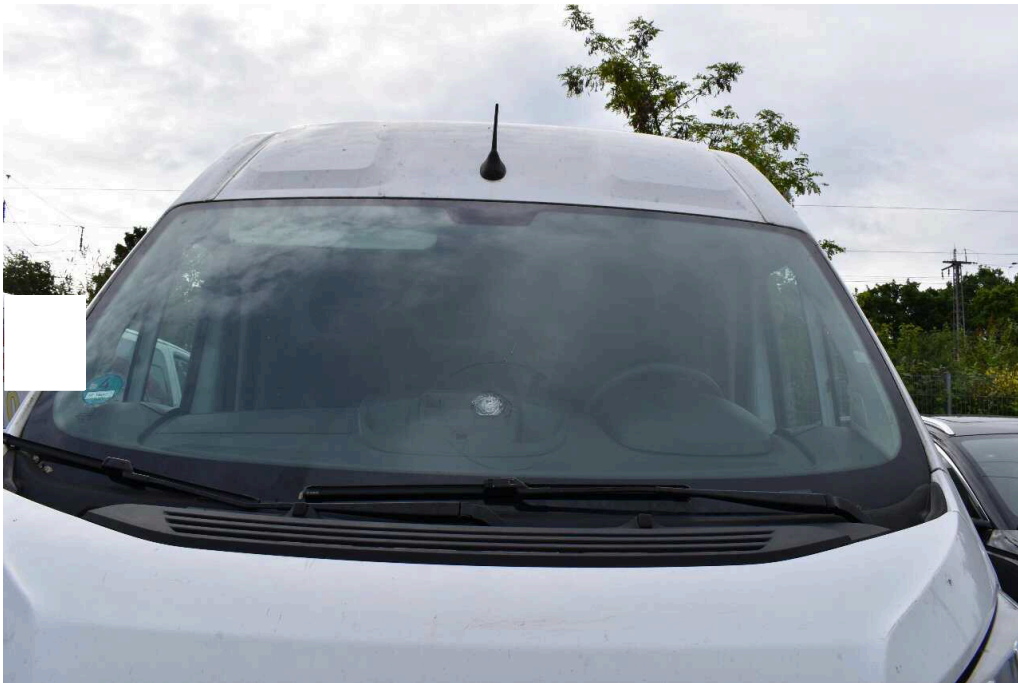
Bild 24
Fahrzeugfront Frontscheibe Steinschlag

Verglasung	1.215,00 €	1.170,00 €
Fahrzeugfront, Frontscheibe, Steinschlag, erneuern	1.160,00 €	1.160,00 €
linke Seite, B-Säule links, Begrenzungsleuchte, beschädigt, erneuern	55,00 €	10,00 €
Lackierung	160,00 €	160,00 €
Innenraum, Einstieg vorne links, Kratzer, Smart Repair	160,00 €	160,00 €

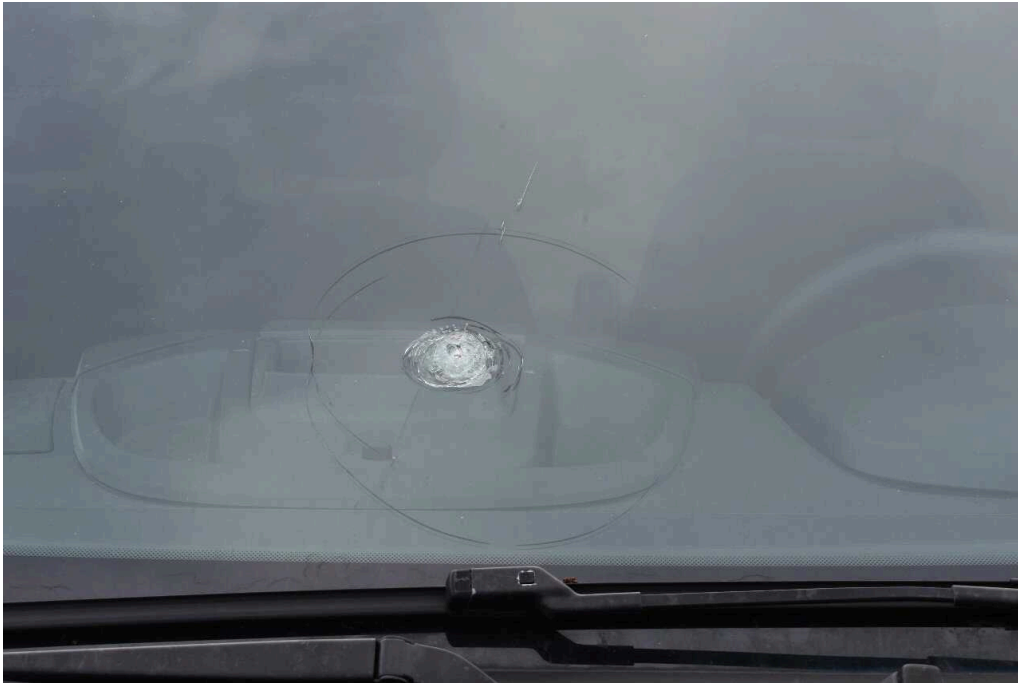
Bild 25
Fahrzeugfront Frontscheibe Steinschlag

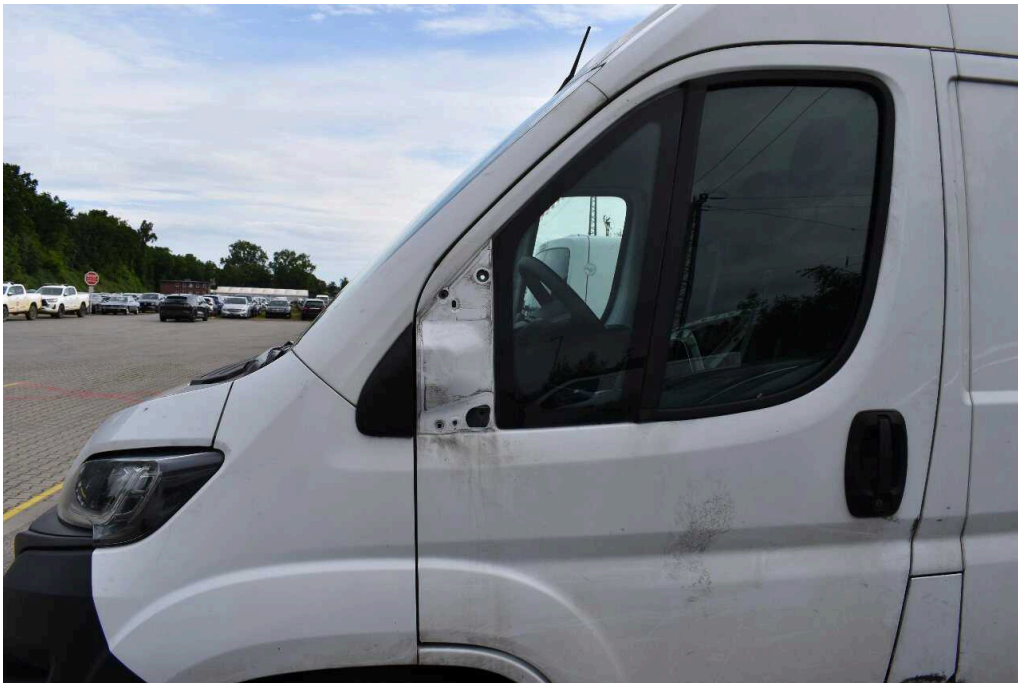
Bild 26
linke Seite Außenspiegel links fehlt

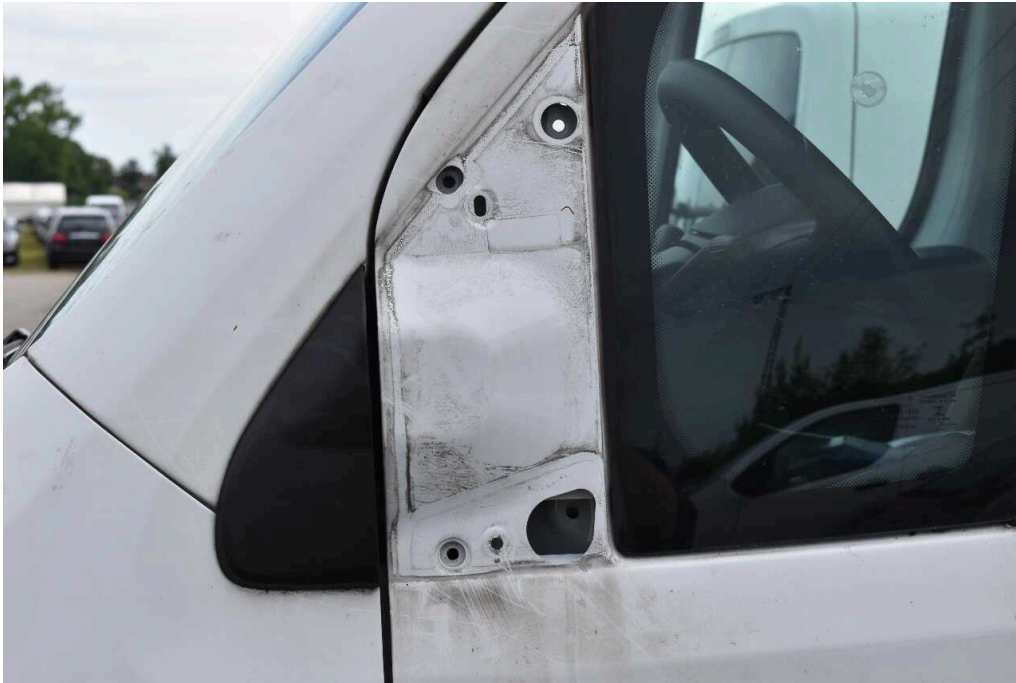
Bild 27
linke Seite Außenspiegel links fehlt

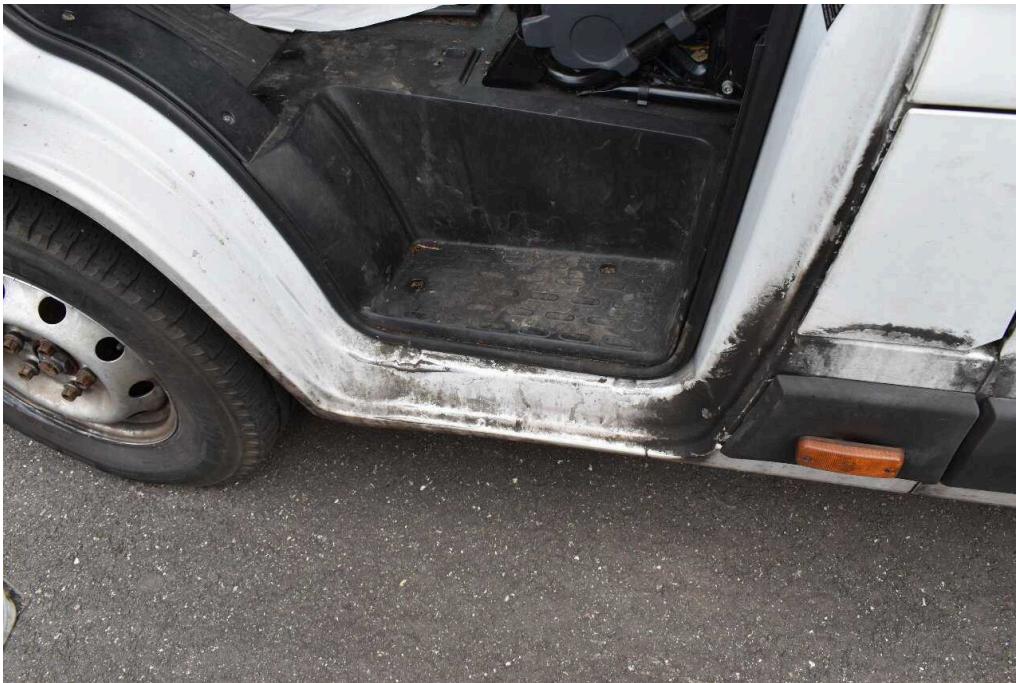
Bild 28
Innenraum Einstieg vorne links Kratzer

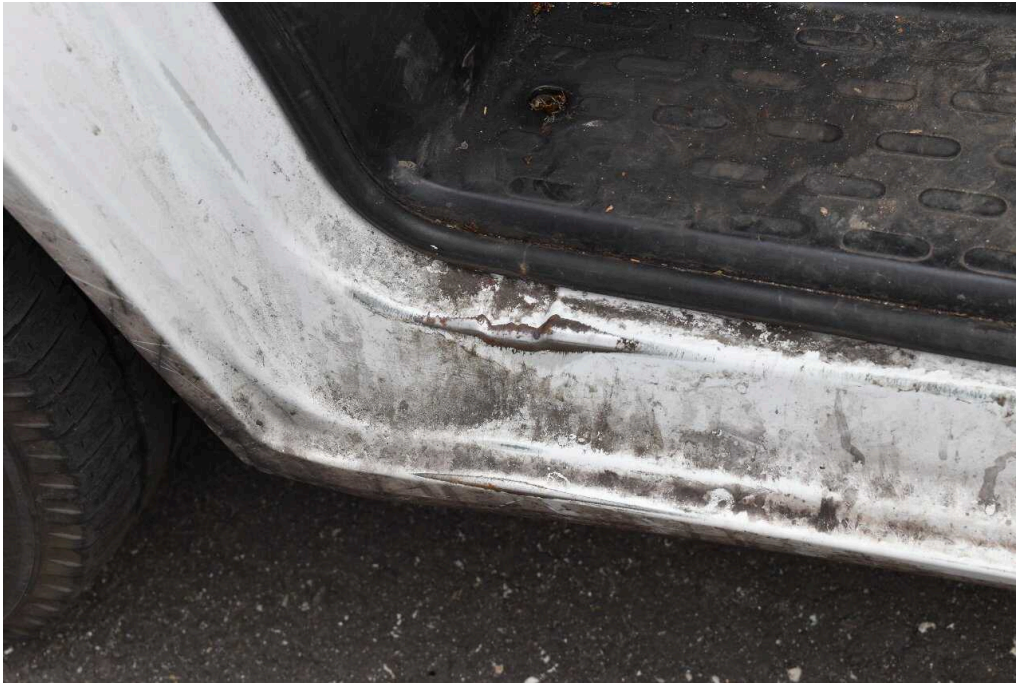
Bild 29
Innenraum Einstieg vorne links Kratzer

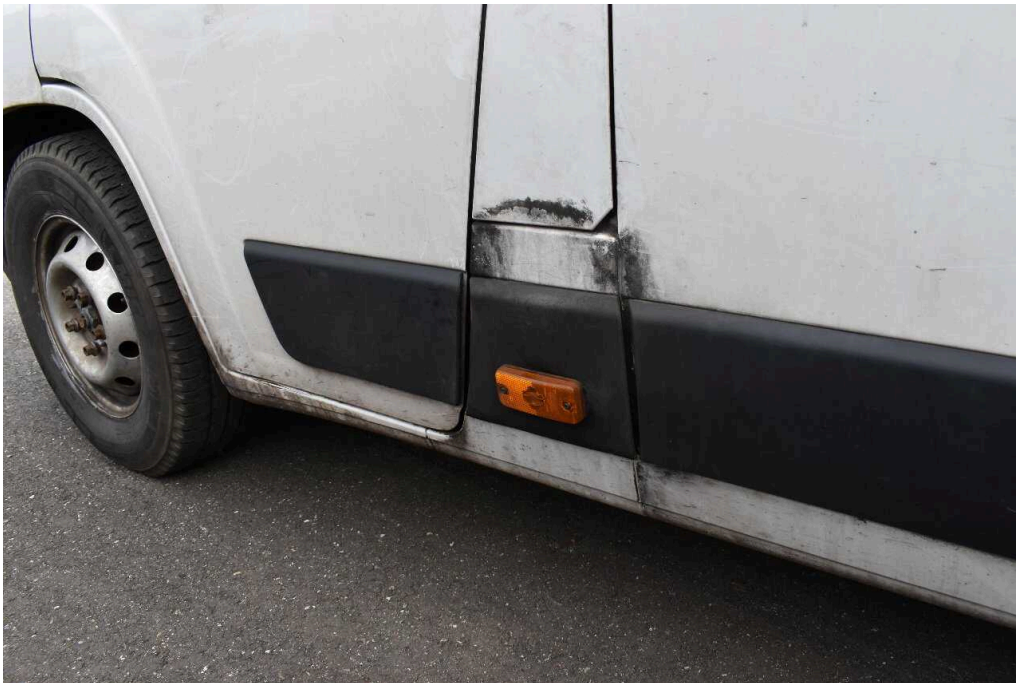
Bild 30
linke Seite B-Säule links Begrenzungsleuchte beschädigt

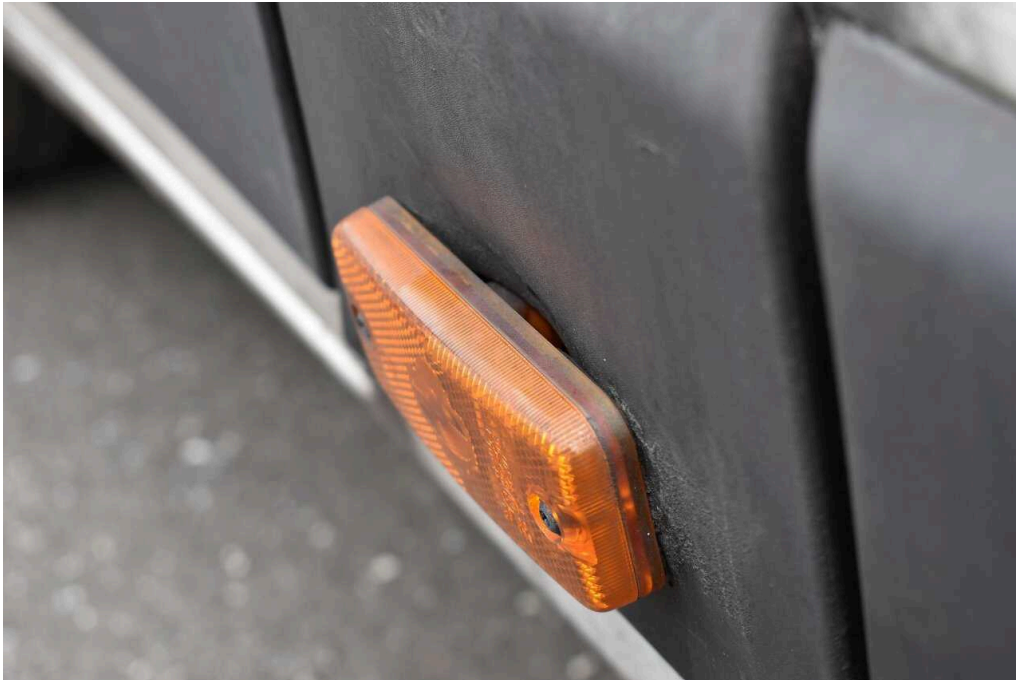
Bild 31
linke Seite B-Säule links Begrenzungsleuchte beschädigt

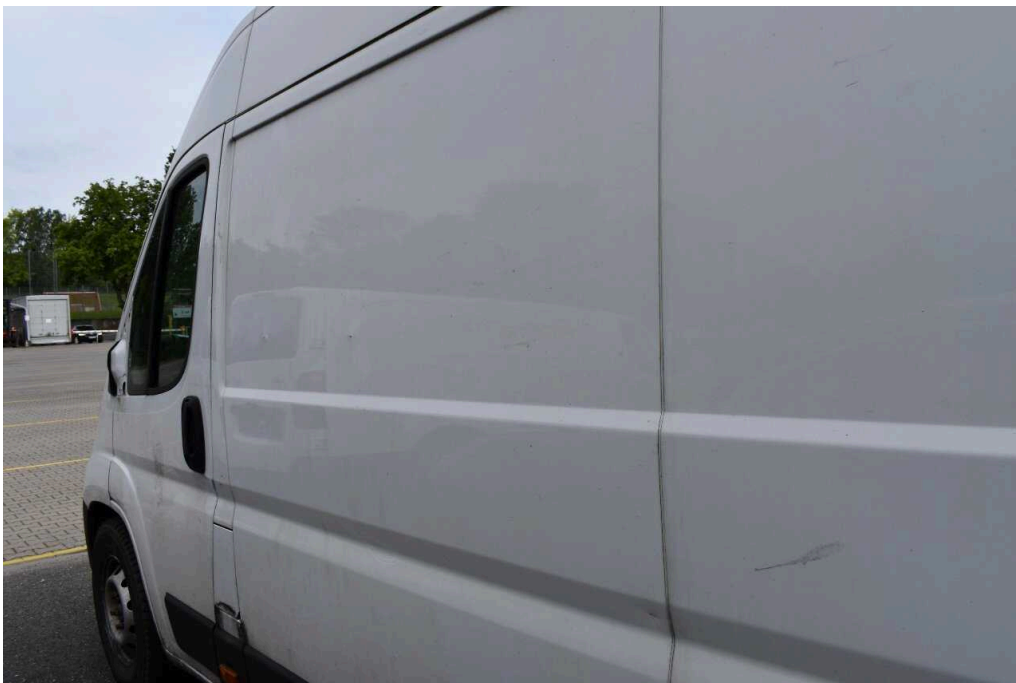
Bild 32
linke Seite Seitenwand links Dellen

geschätzte Reparaturkosten (exkl. MwSt.)	Minderwert
Karosserie	22.075,00 €	2.200,00 €
linke Seite, Seitenwand links, Dellen, instandsetzen + lackieren	1.800,00 €	180,00 €
linke Seite, Seitenwand hinten links, deformiert, instandsetzen + lackieren	2.290,00 €	230,00 €
Fahrzeugheck, Ecksäule hinten links, deformiert,instandsetzen+lackieren,Rückleuchte li. gebrochen,erneuern, instandsetzen + lackieren	1.740,00 €	170,00 €
Fahrzeugheck, Heckflügeltür links, deformiert, erneuern + lackieren	2.930,00 €	290,00 €
Fahrzeugheck, Heckflügeltür rechts, deformiert, erneuern + lackieren	2.765,00 €	280,00 €
Fahrzeugheck, Ecksäule hinten rechts, deformiert,instandsetzen+lackieren,Seitenwnd hi.re.deformiert,instandsetzen+lackieren,Schiebetüre re.deformiert,erneuern+lackieren, instandsetzen + lackieren	6.560,00 €	650,00 €
rechte Seite, B-Säule rechts, beschädigt, instandsetzen + lackieren	690,00 €	70,00 €
rechte Seite, Tür vorne rechts, deformiert,erneuern+lackieren,Kotflügel vo.re.deformiert,erneuern+lackieren, erneuern + lackieren	3.300,00 €	330,00 €

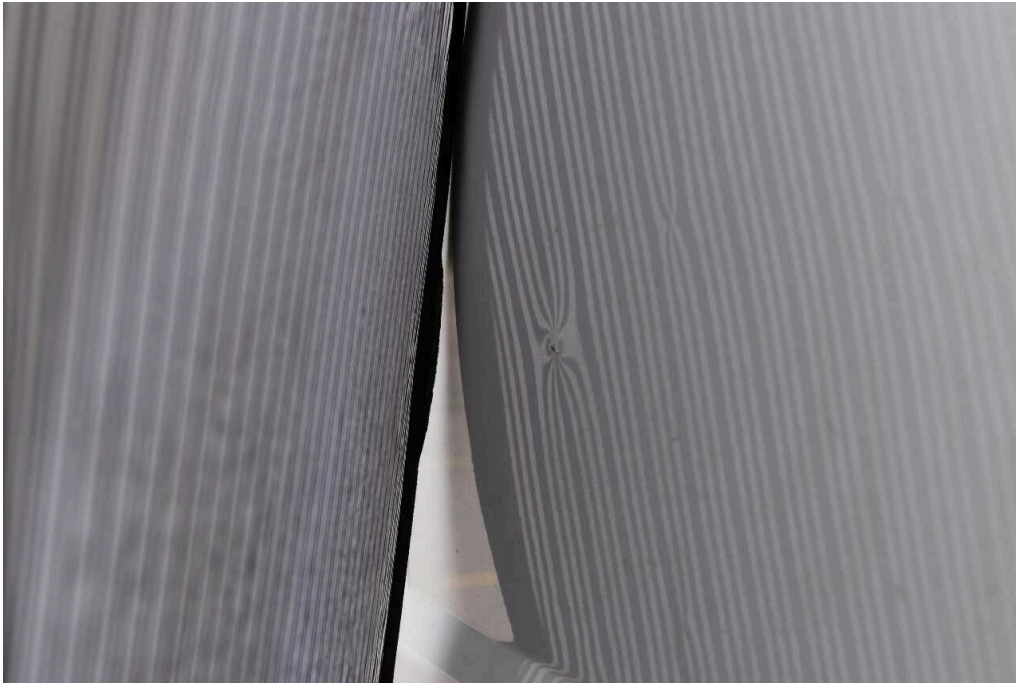
Bild 33
linke Seite Seitenwand links Dellen

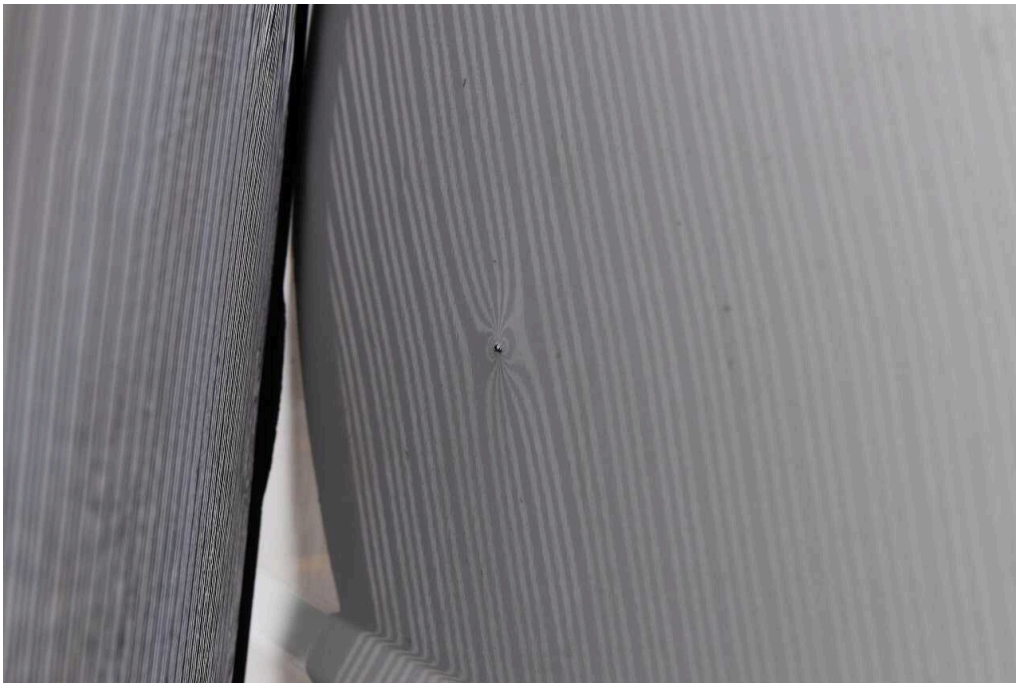
Bild 34
linke Seite Seitenwand links Dellen

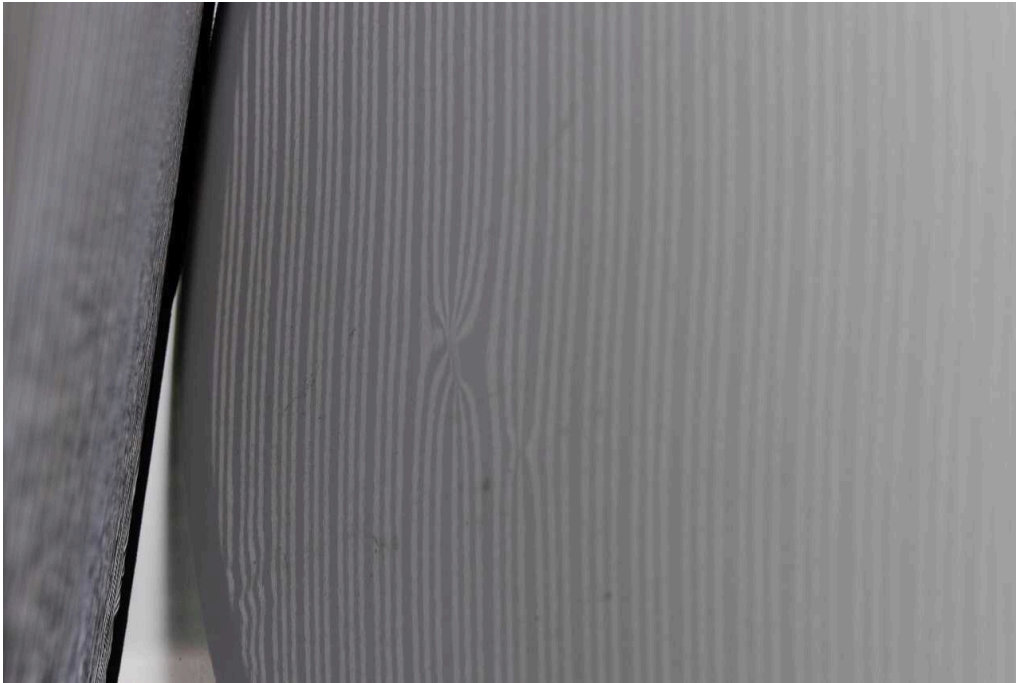
Bild 35
linke Seite Seitenwand links Dellen

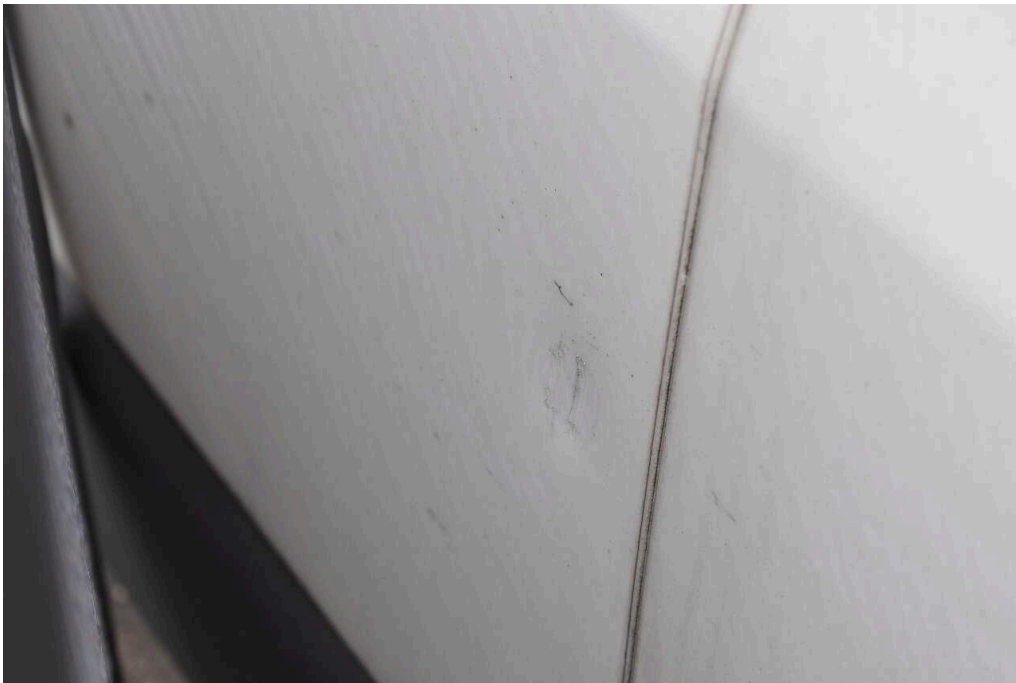
Bild 36
linke Seite Seitenwand links Dellen

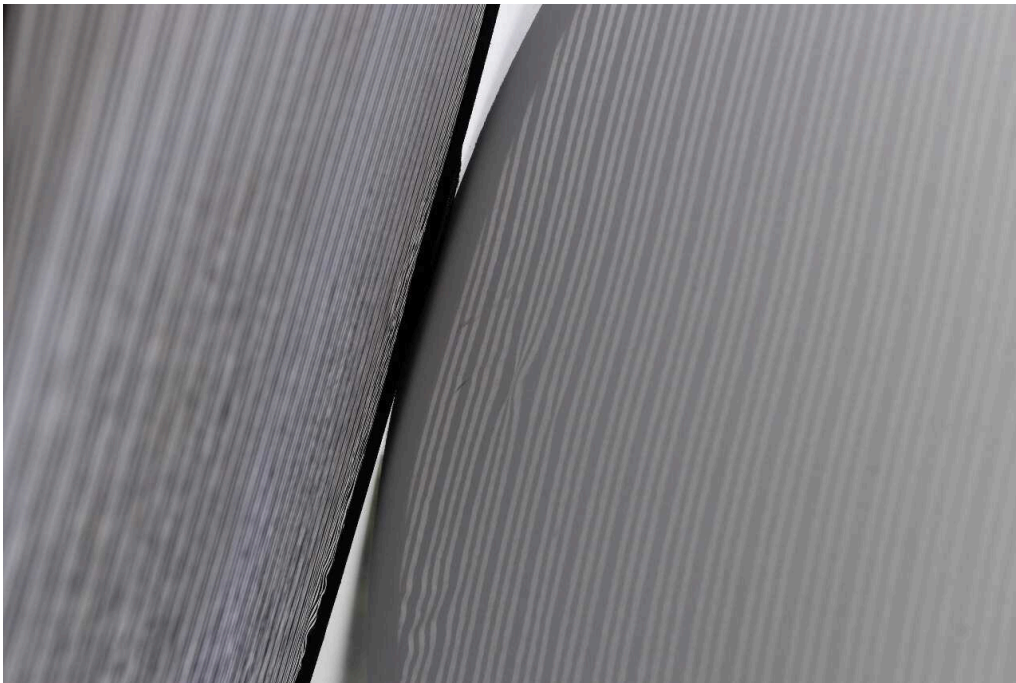
Bild 38
linke Seite Seitenwand hinten links deformiert

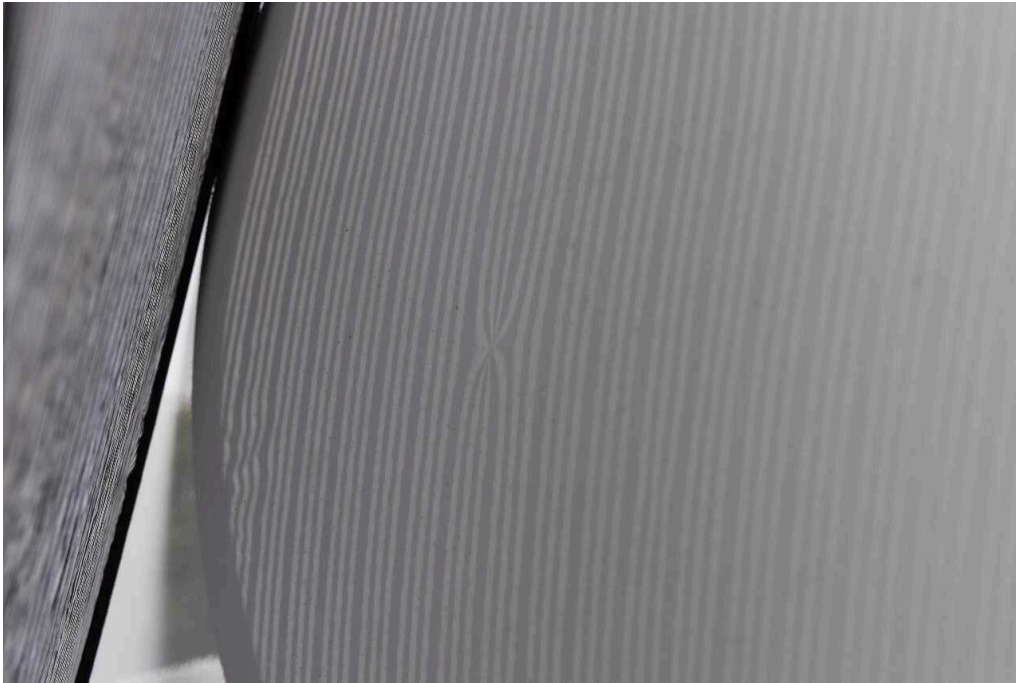
Bild 39
linke Seite Seitenwand hinten links deformiert

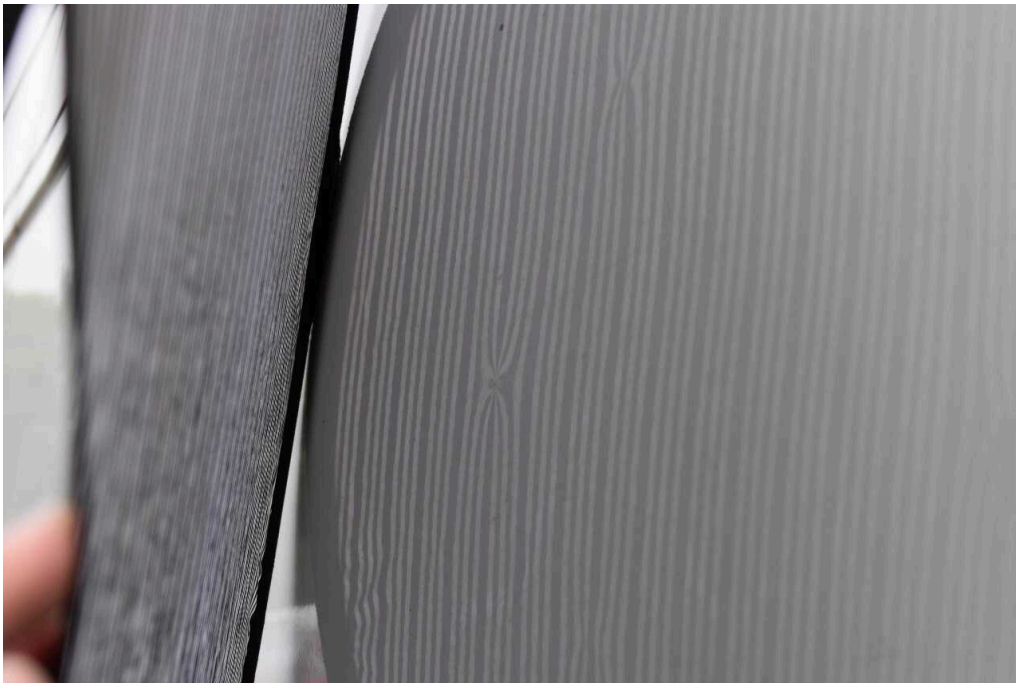
Bild 40
linke Seite Seitenwand hinten links deformiert

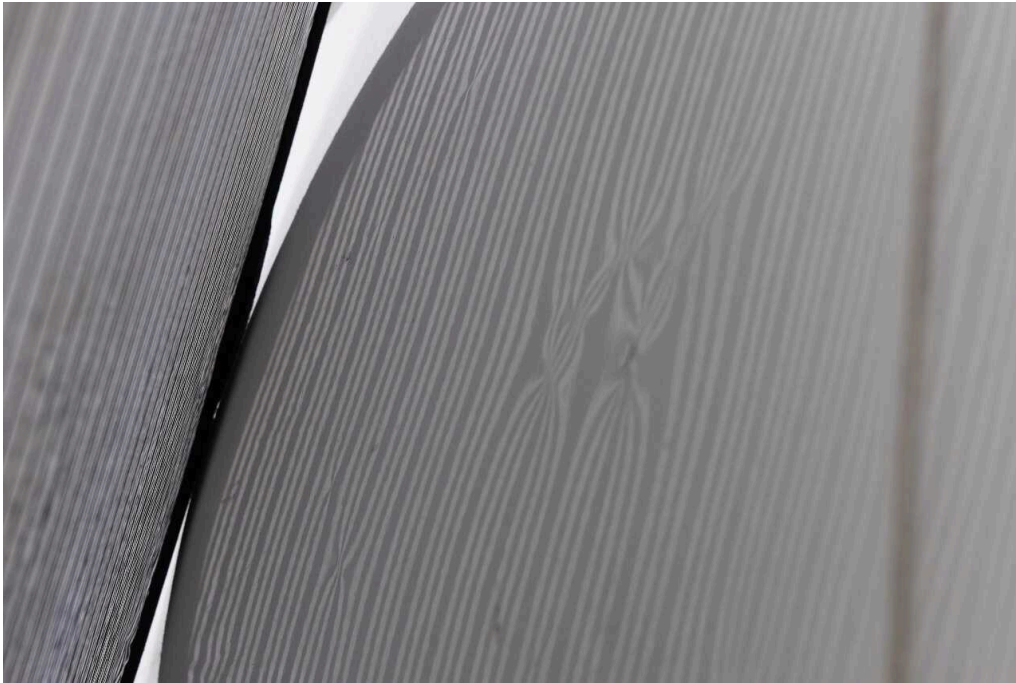
Bild 41
linke Seite Seitenwand hinten links deformiert

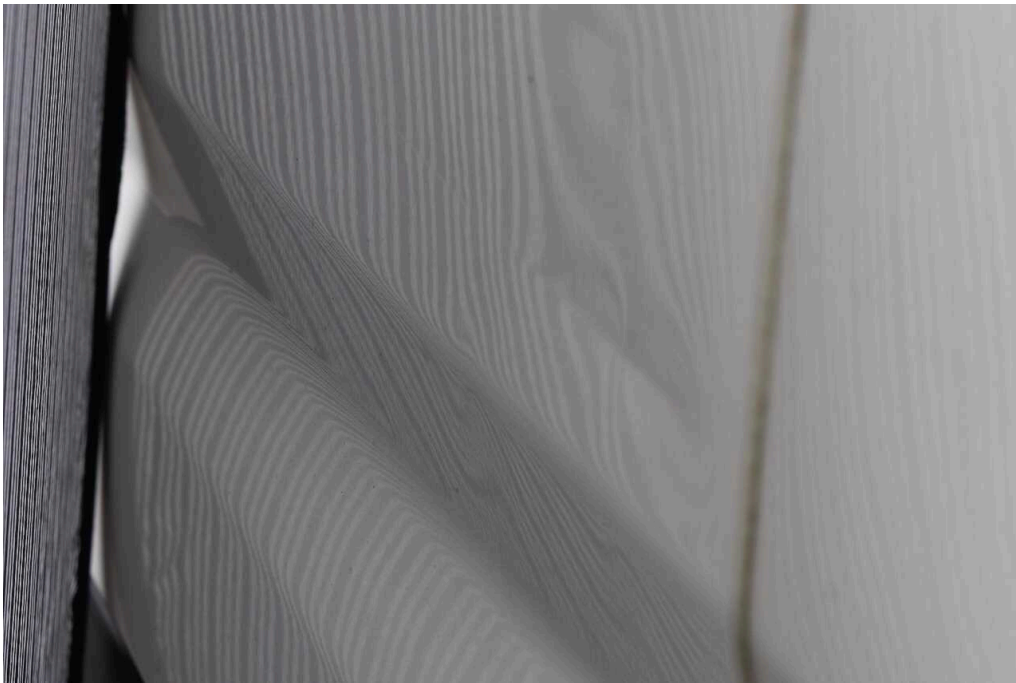
Bild 42
linke Seite Seitenwand hinten links deformiert

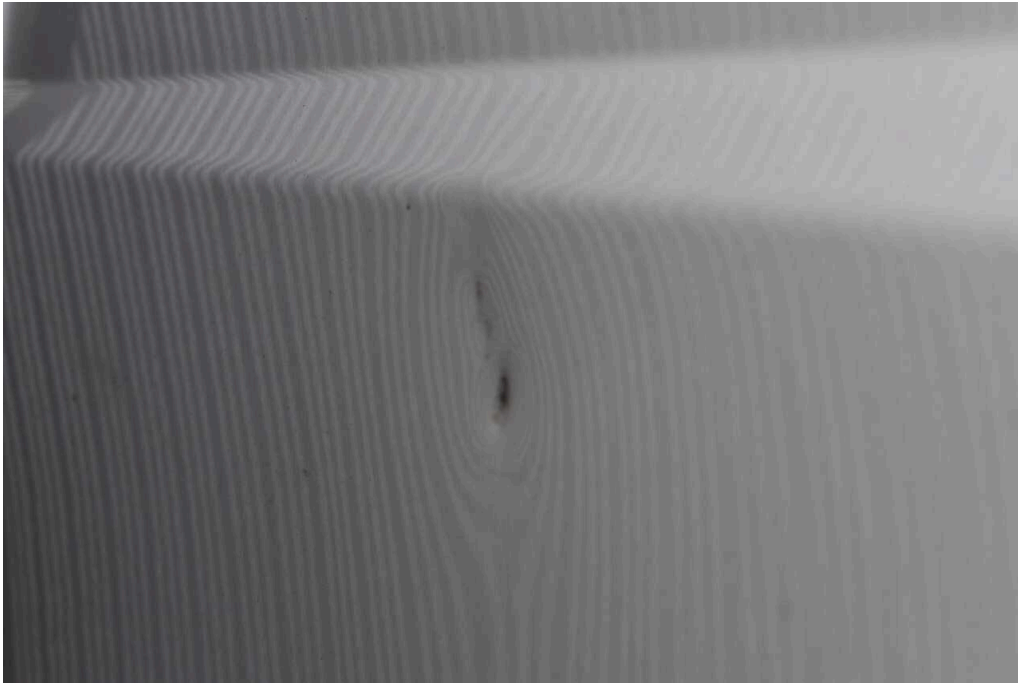
Bild 43
linke Seite Seitenwand hinten links deformiert

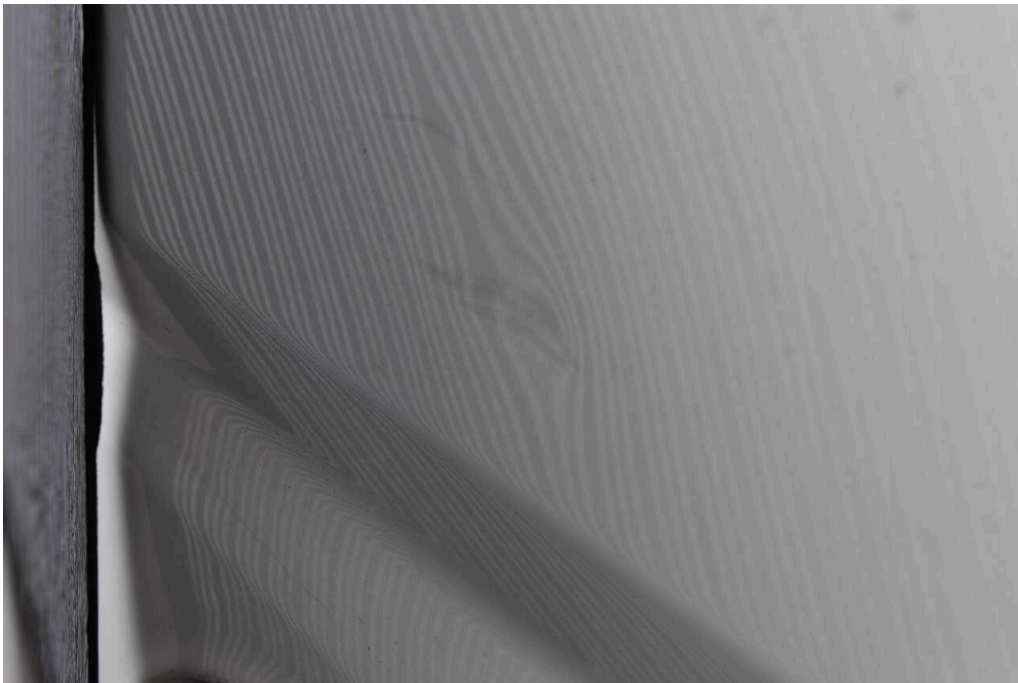
Bild 44
linke Seite Seitenwand hinten links deformiert
