Fahrzeugdaten

HSN/TSN:	1727 / AYF	FIN:	ZFA25000002V98872
Aufbau:	Kasten	Fahrzeugart:	Transporter
Modell:	Ducato 35 Maxi 140 Multijet L5H2 (EURO 6d)	Hersteller:	Fiat
Letztzulassung:	05.05.2023	Erstzulassung:	29.11.2022
Emissionsgruppe:	Euro 6	Anzahl Türen:	5
Leistung:	103,0 KW	Feinstaubplakette:	Grün
Antriebsart:	Diesel	Hubraum:	2.184 ccm
Getriebeart:	manuell	Antriebskonzept:	Frontantrieb
Laufleistung geschätzt:	340533 Kilometer	Laufleistung abgelesen:	340533 Kilometer

Details zur Beschädigung

Lichtbildanlage

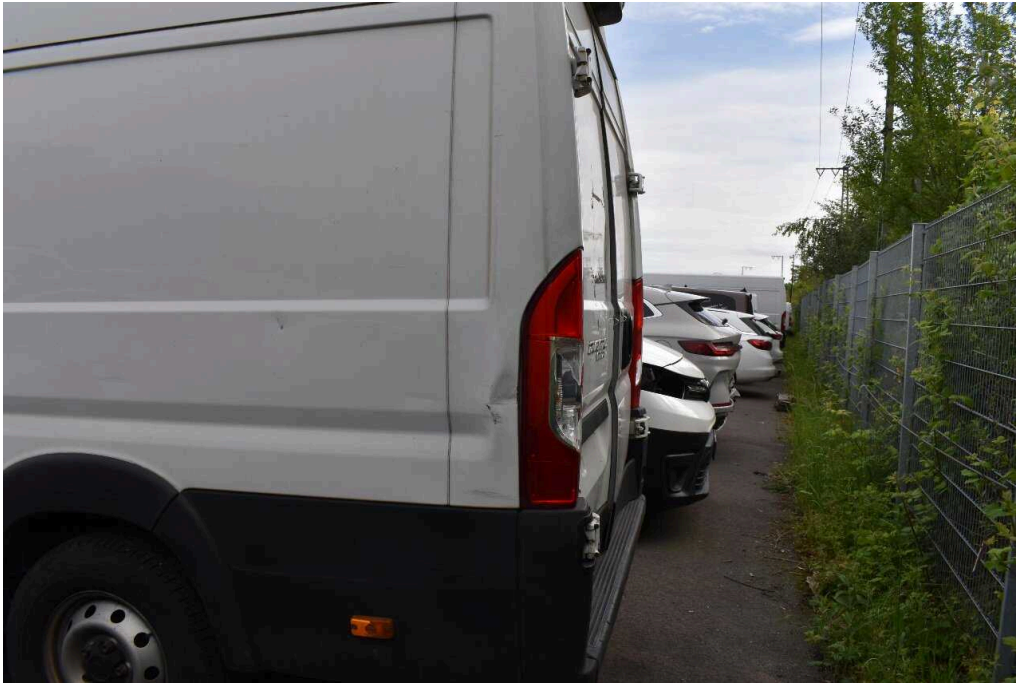
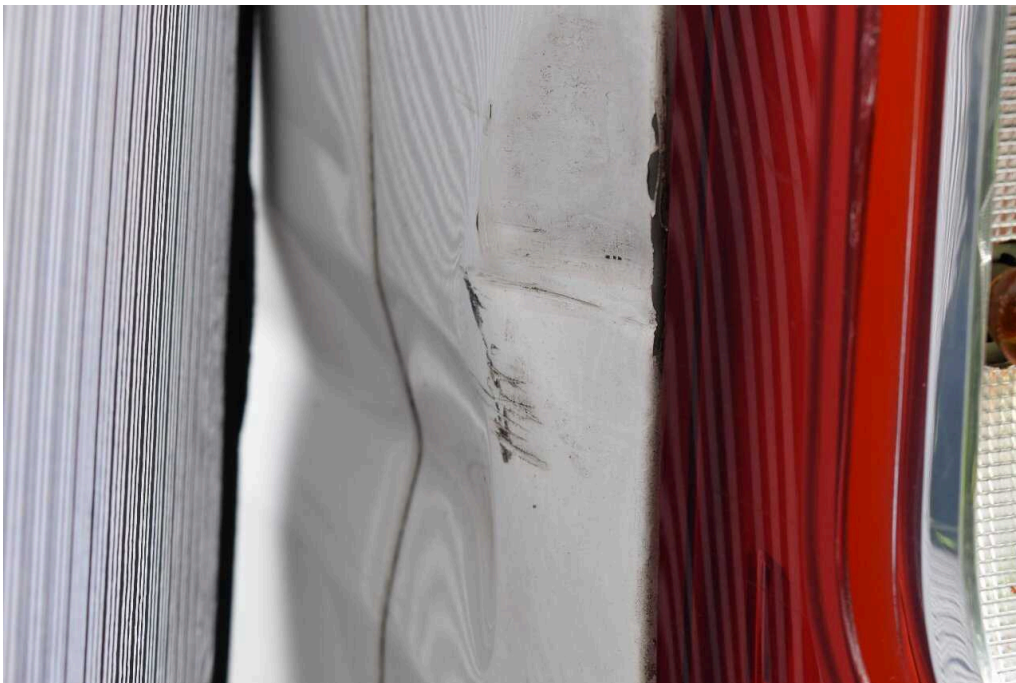
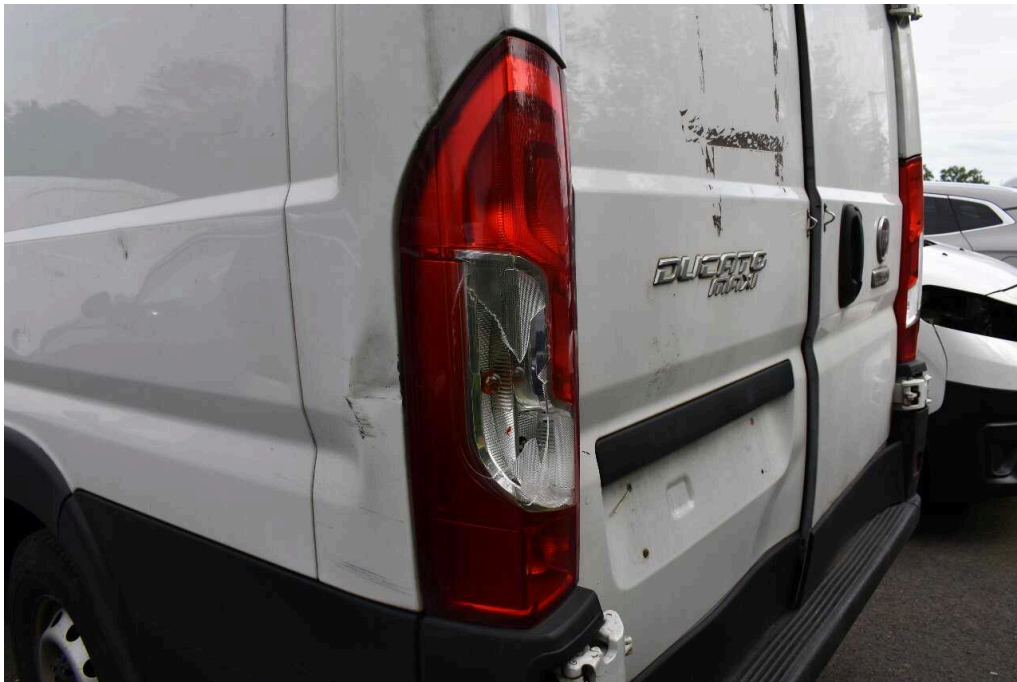
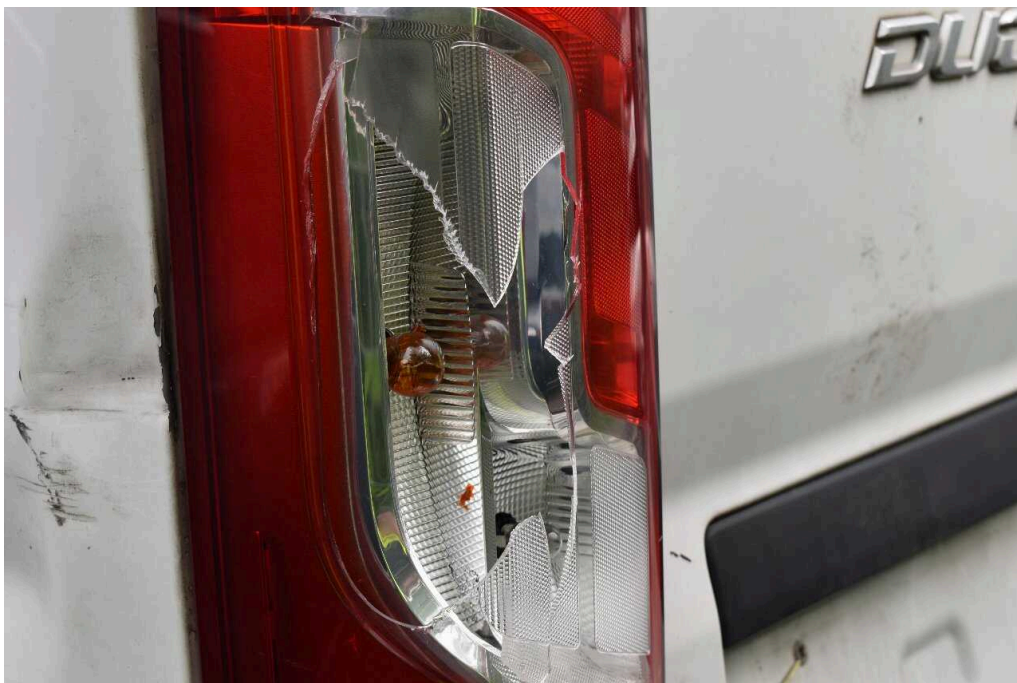
Bild 45
Fahrzeugheck Ecksäule hinten links
deformiert, instandsetzen+lackieren, Rückleuchte li. gebrochen, erneuern

Bild 46
Fahrzeugheck Ecksäule hinten links
deformiert, instandsetzen+lackieren, Rückleuchte li. gebrochen, erneuern

Bild 47
Fahrzeugheck Ecksäule hinten links
deformiert, instandsetzen+lackieren, Rückleuchte li. gebrochen, erneuern

Bild 48
Fahrzeugheck Ecksäule hinten links
deformiert, instandsetzen+lackieren, Rückleuchte li. gebrochen, erneuern

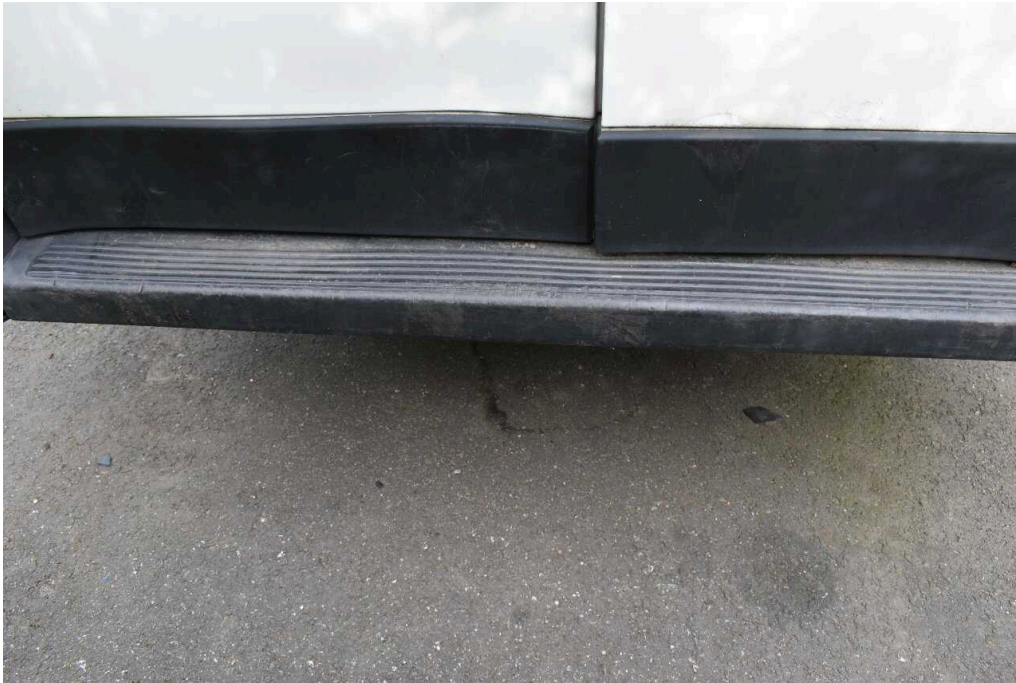
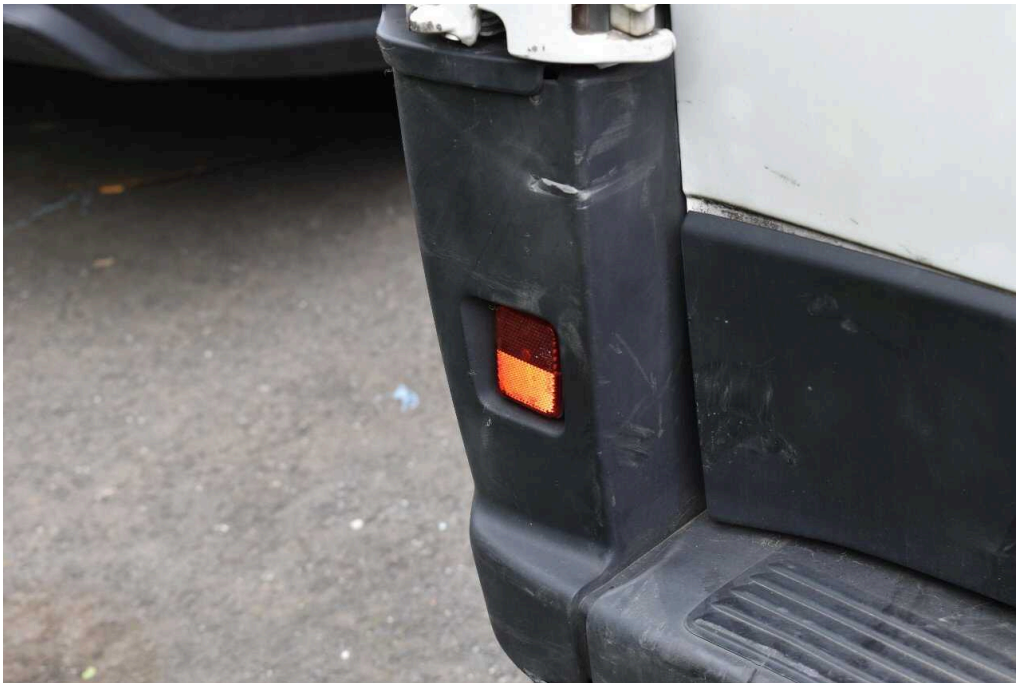
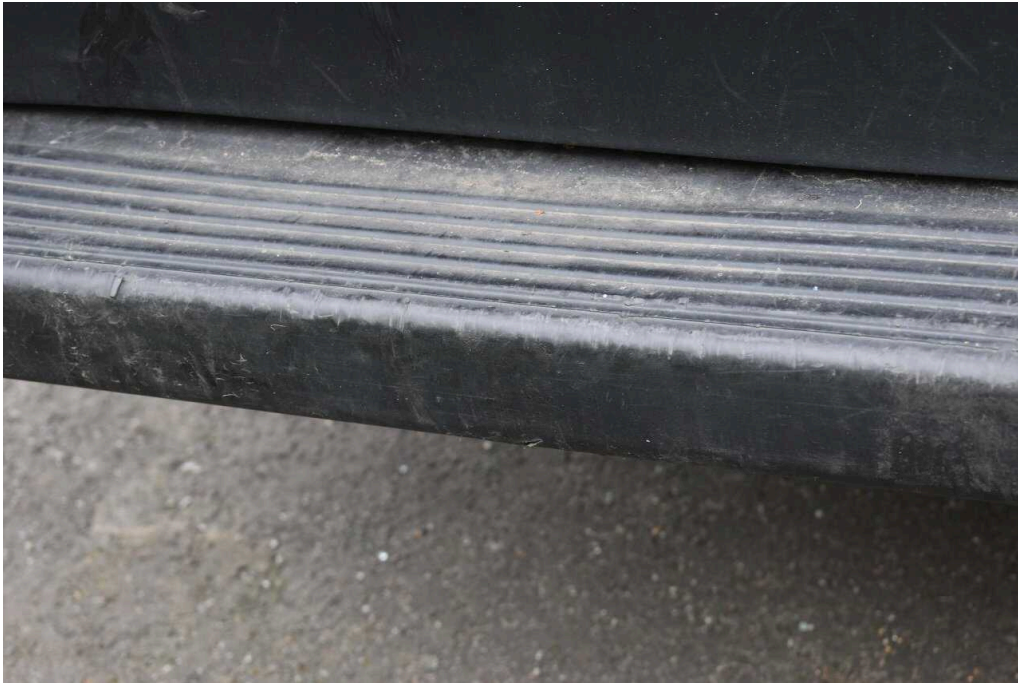
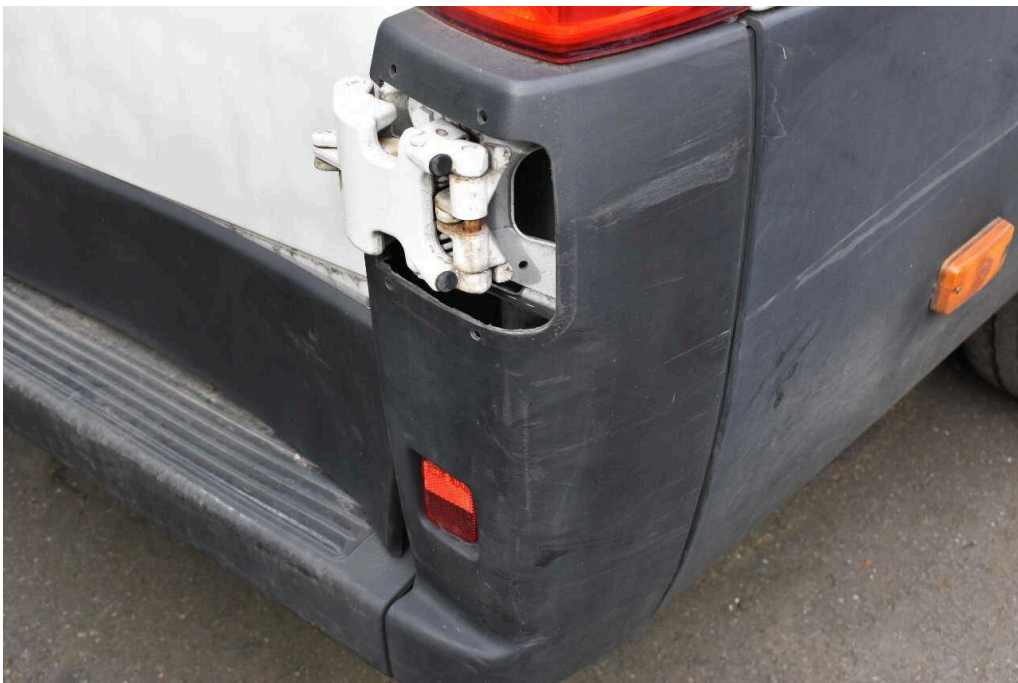
Bild 49
Fahrzeugheck Stoßfänger hinten deformiert

Bild 50
Fahrzeugheck Stoßfänger hinten deformiert

Bild 51
Fahrzeugheck Stoßfänger hinten deformiert

Bild 52
Fahrzeugheck Stoßfänger hinten deformiert

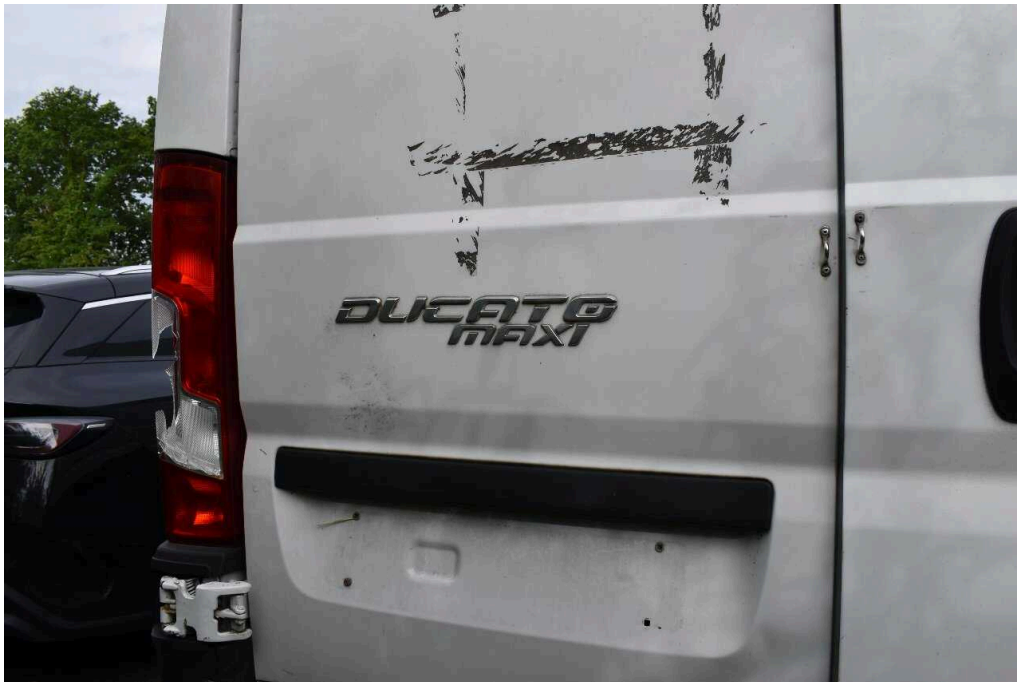
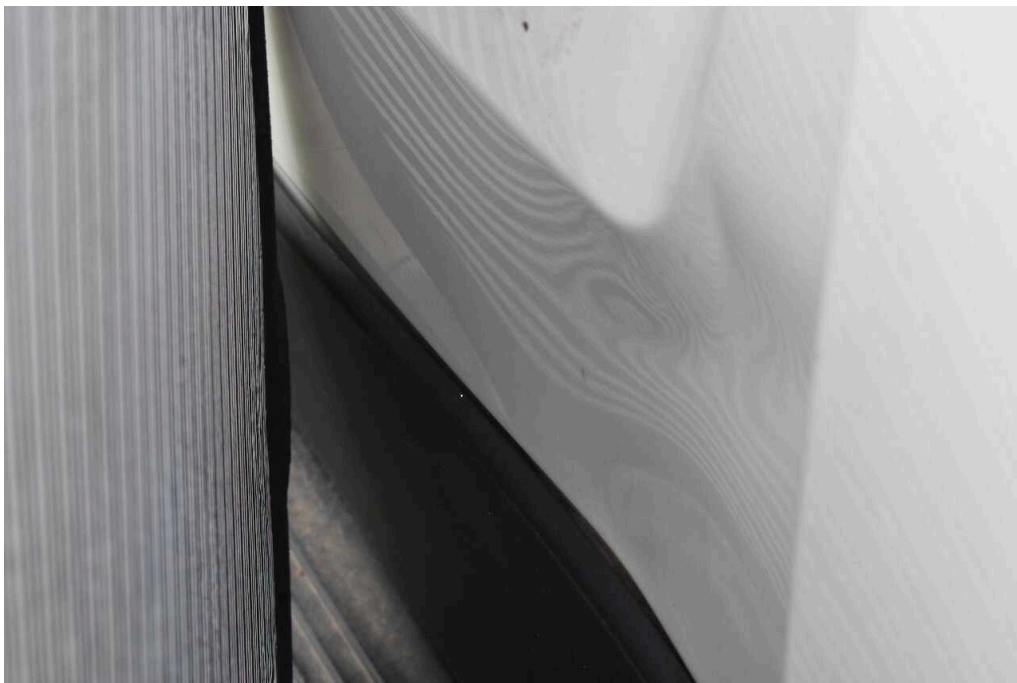
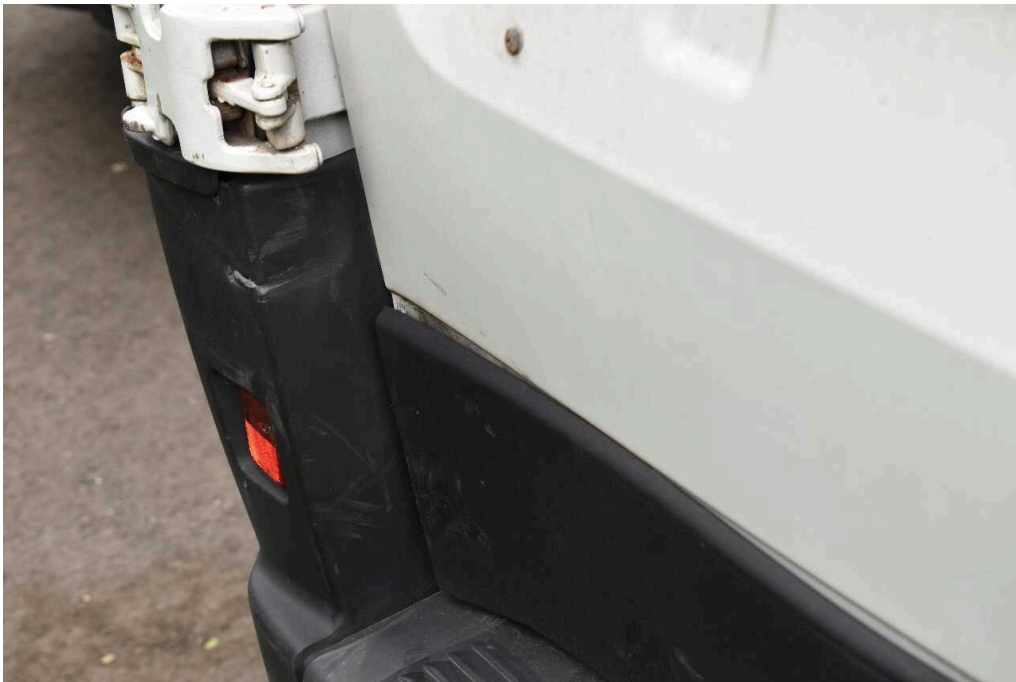
Bild 53
Fahrzeugheck Heckflügeltür links deformiert

Bild 54
Fahrzeugheck Heckflügeltür links deformiert

Bild 55
Fahrzeugheck Heckflügeltür links deformiert

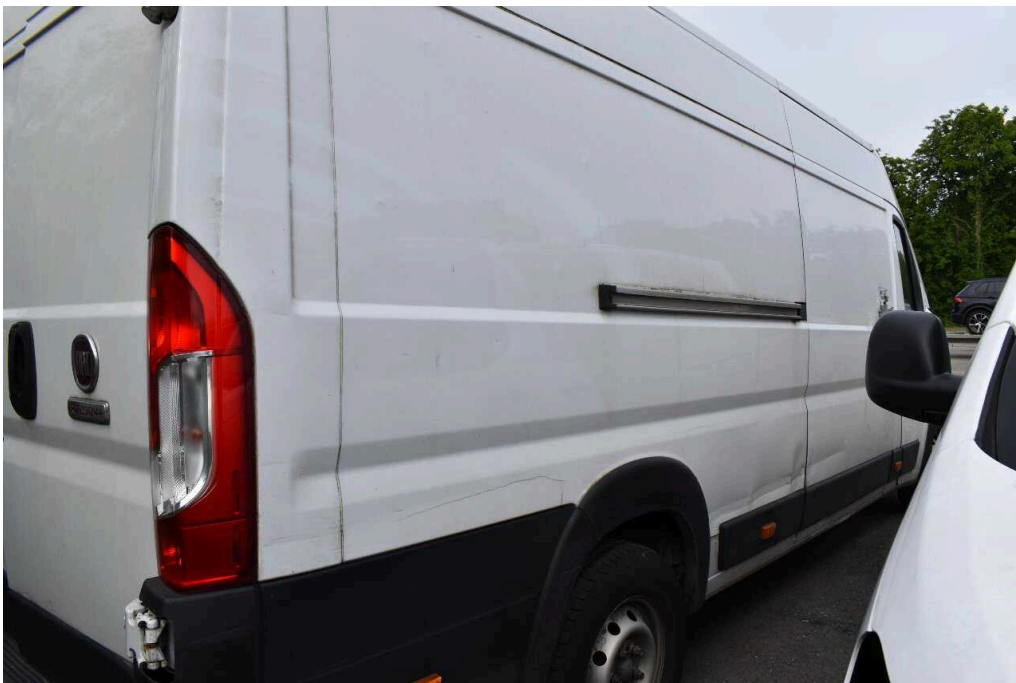
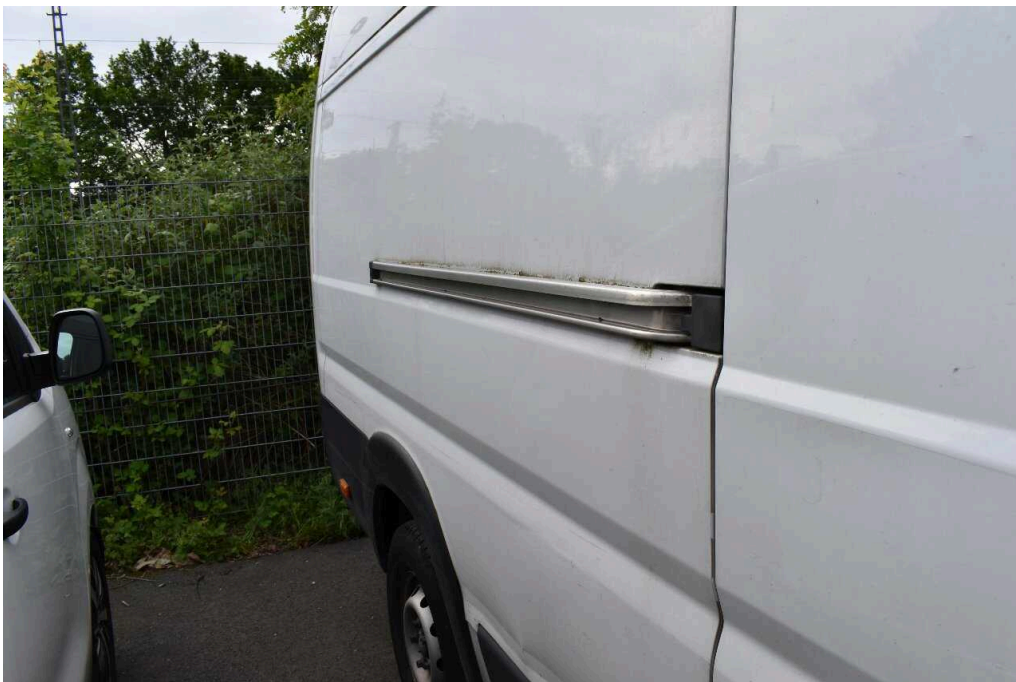
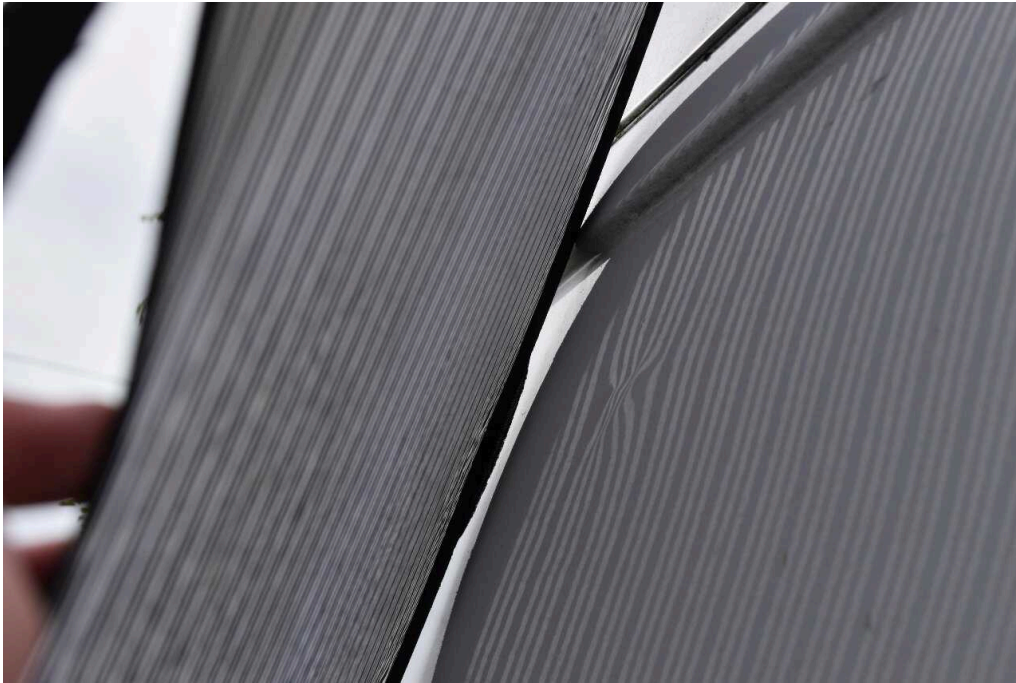
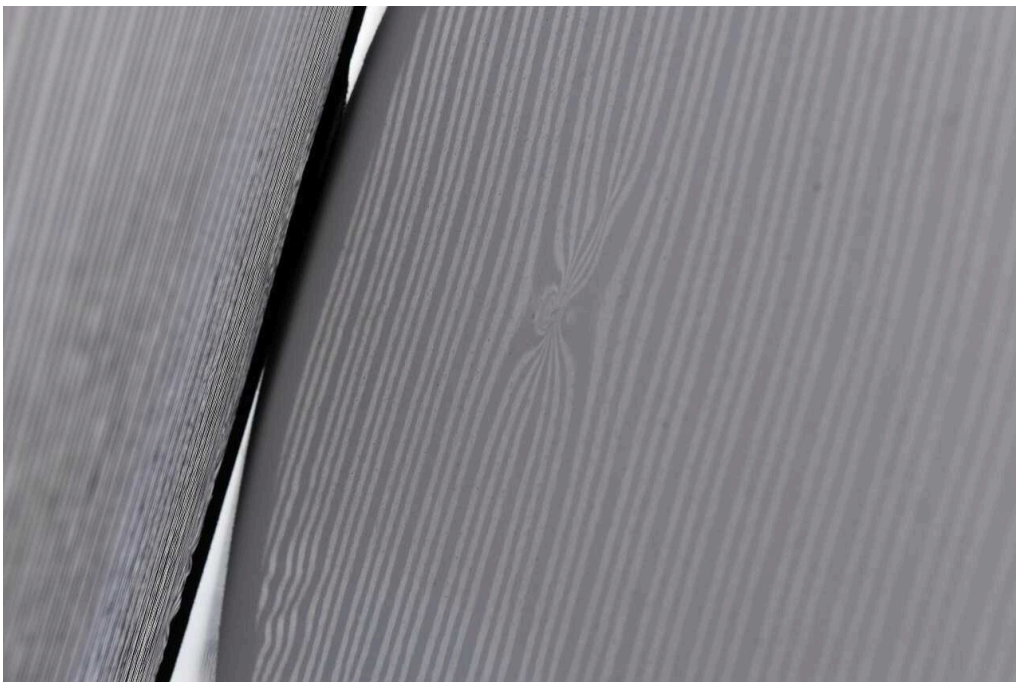
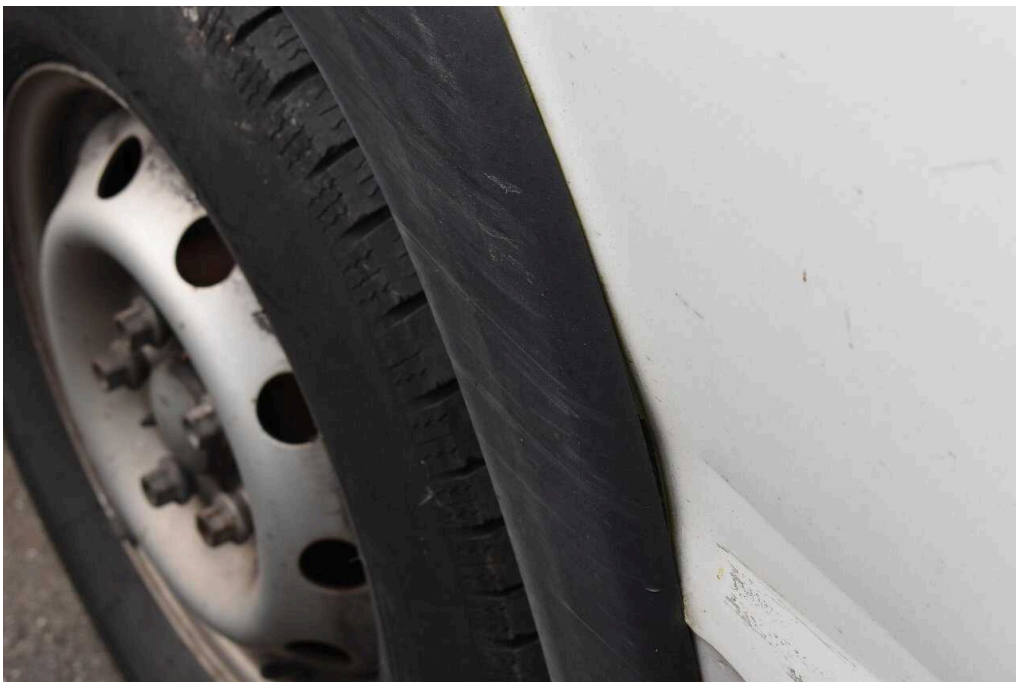
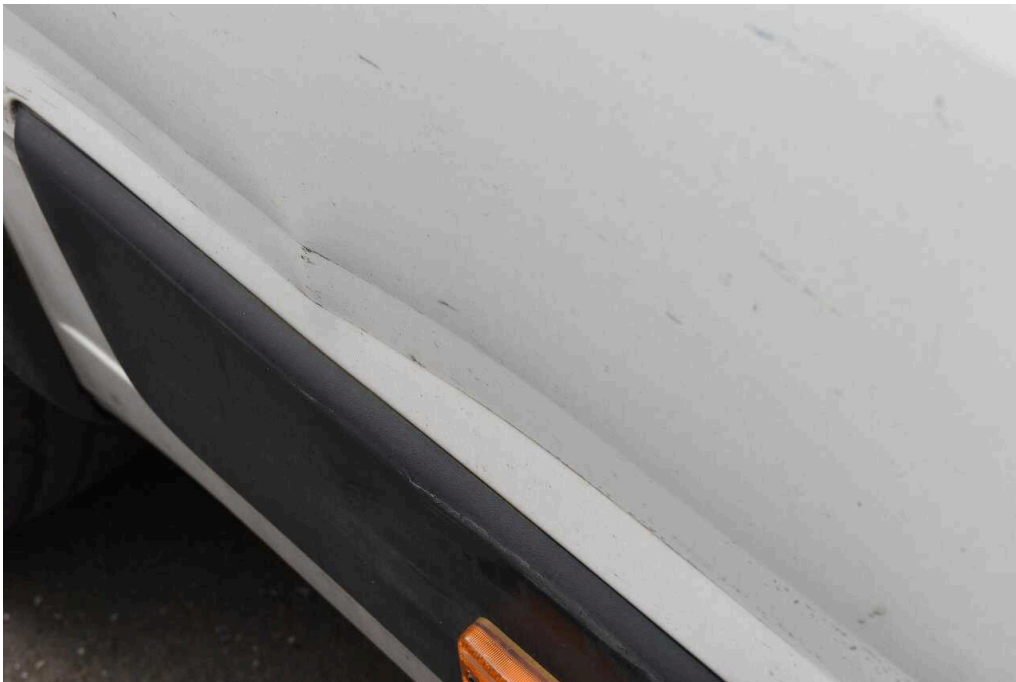
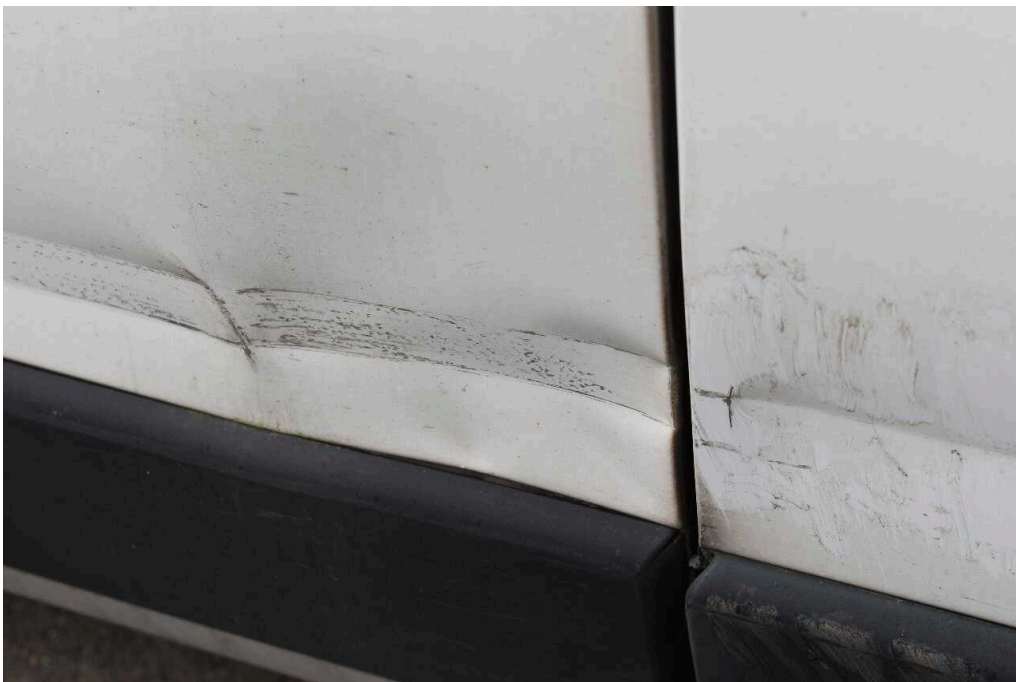
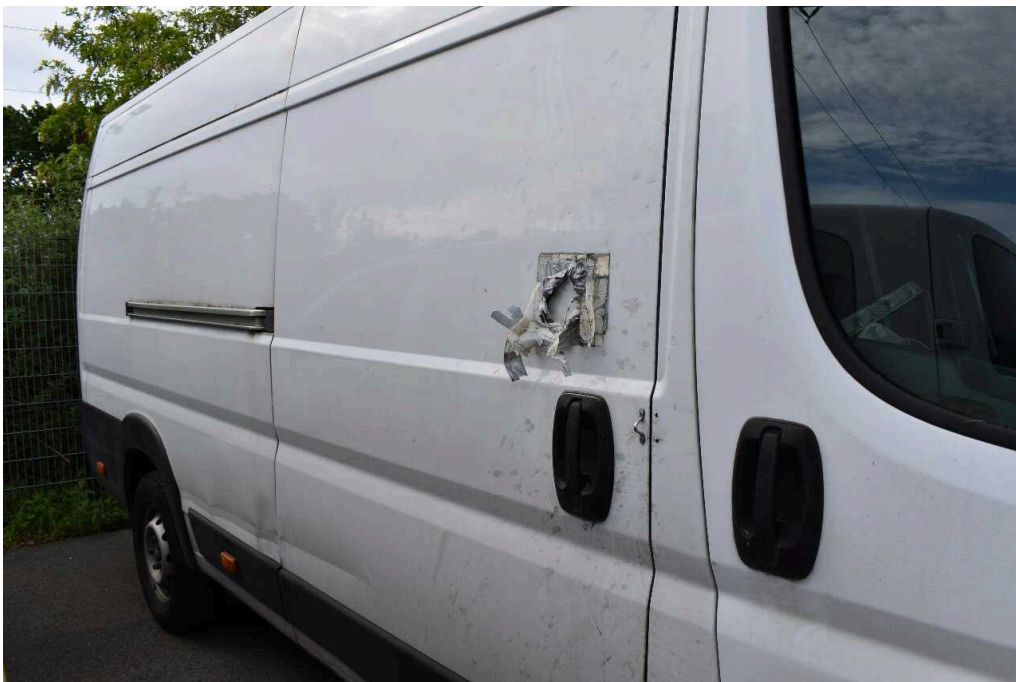
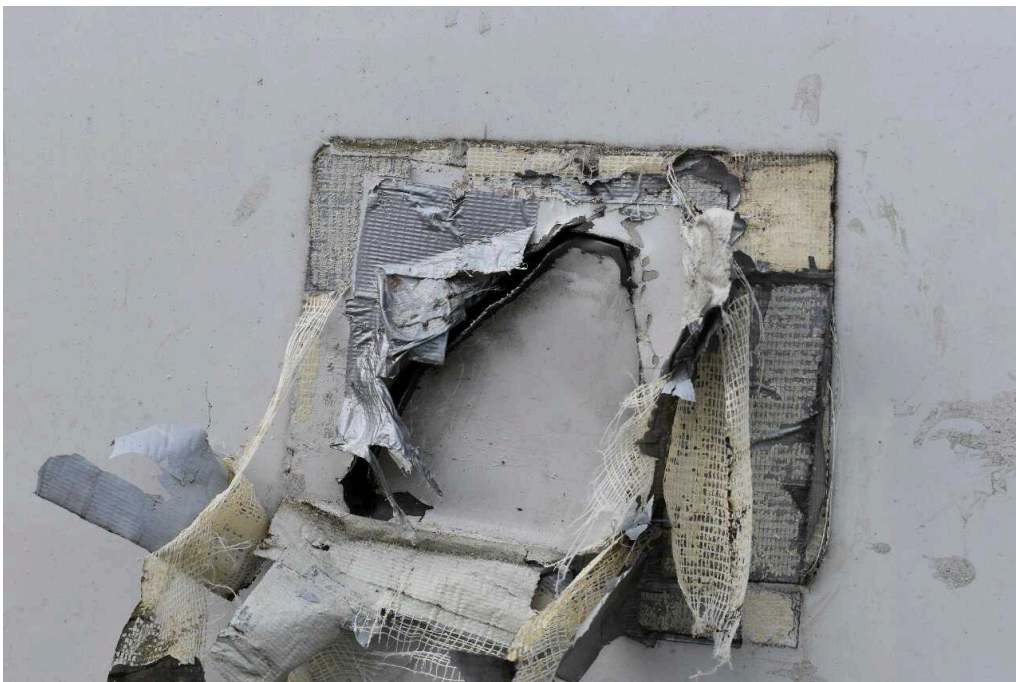
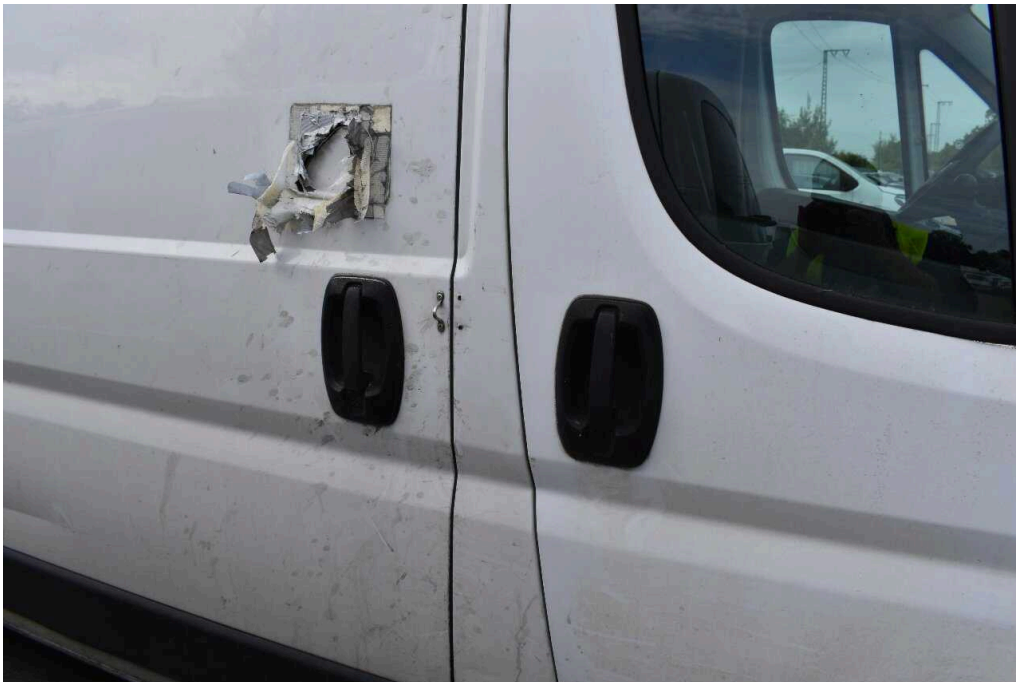
Bild 58
Fahrzeugheck Ecksäule hinten rechts
deformiert, instandsetzen+lackieren, Seitenwand
hi.re.deformiert, instandsetzen+lackieren, Schiebetüre
re.deformiert, erneuern+lackieren

Bild 60
Fahrzeugheck Ecksäule hinten rechts
deformiert, instandsetzen+lackieren, Seitenwand
hi.re.deformiert, instandsetzen+lackieren, Schiebetüre
re.deformiert, erneuern+lackieren

Bild 61
Fahrzeugheck Ecksäule hinten rechts
deformiert, instandsetzen+lackieren, Seitenwand
hi.re.deformiert, instandsetzen+lackieren, Schiebetüre
re.deformiert, erneuern+lackieren

Bild 62
Fahrzeugheck Ecksäule hinten rechts
deformiert, instandsetzen+lackieren, Seitenwand
hi.re.deformiert, instandsetzen+lackieren, Schiebetüre
re.deformiert, erneuern+lackieren

Bild 64
Fahrzeugheck Ecksäule hinten rechts
deformiert, instandsetzen+lackieren, Seitenwand
hi.re.deformiert, instandsetzen+lackieren, Schiebetüre
re.deformiert, erneuern+lackieren

Bild 65
Fahrzeugheck Ecksäule hinten rechts
deformiert, instandsetzen+lackieren, Seitenwand
hi. re. deformiert, instandsetzen+lackieren, Schiebetüre
re. deformiert, erneuern+lackieren

Bild 66
Fahrzeugheck Ecksäule hinten rechts
deformiert, instandsetzen+lackieren, Seitenwand
hi. re. deformiert, instandsetzen+lackieren, Schiebetüre
re. deformiert, erneuern+lackieren

Bild 68
Fahrzeugheck Ecksäule hinten rechts
deformiert, instandsetzen+lackieren, Seitenwand
hi.re.deformiert, instandsetzen+lackieren, Schiebetüre
re.deformiert, erneuern+lackieren

Bild 70
Fahrzeugheck Ecksäule hinten rechts
deformiert, instandsetzen+lackieren, Seitenwand
hi.re.deformiert, instandsetzen+lackieren, Schiebetüre
re.deformiert, erneuern+lackieren

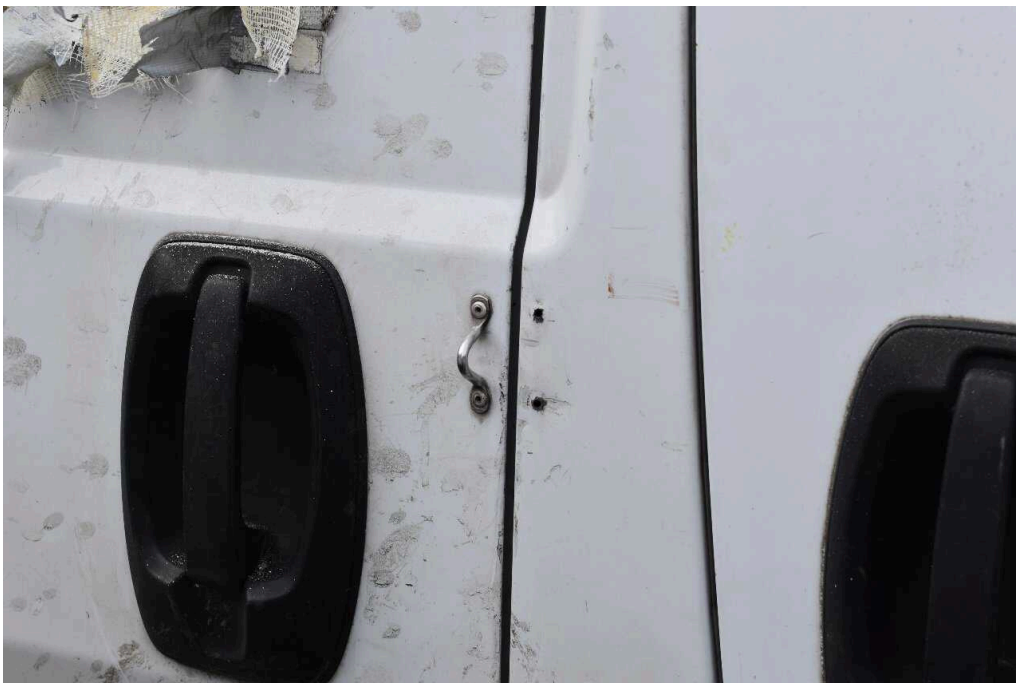
Bild 72
rechte Seite B-Säule rechts beschädigt

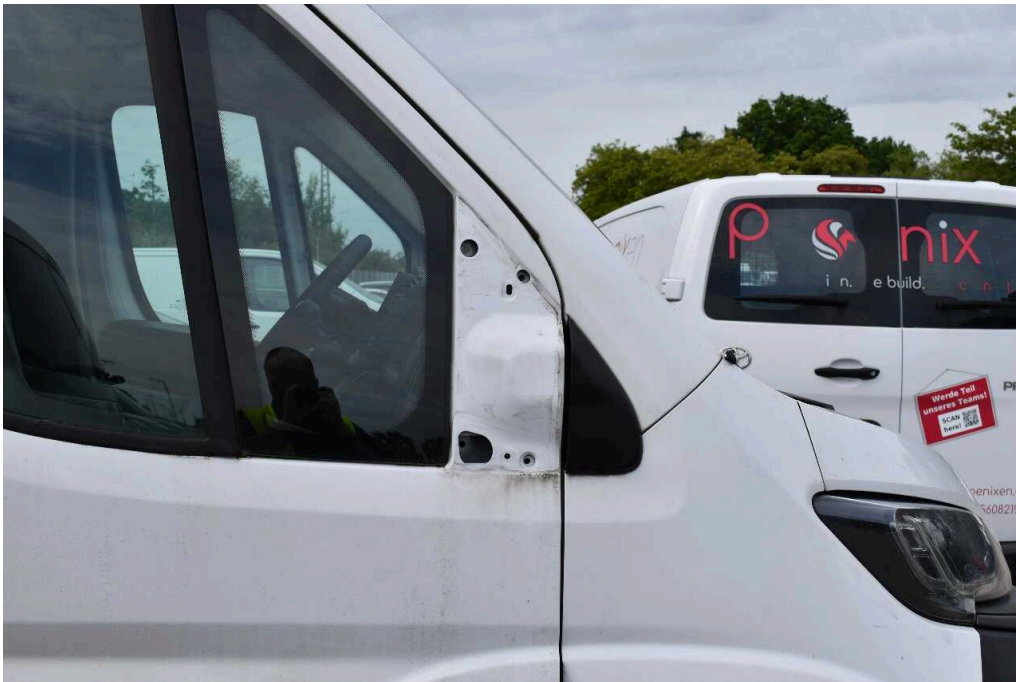
Bild 73
rechte Seite Außenspiegel rechts fehlt

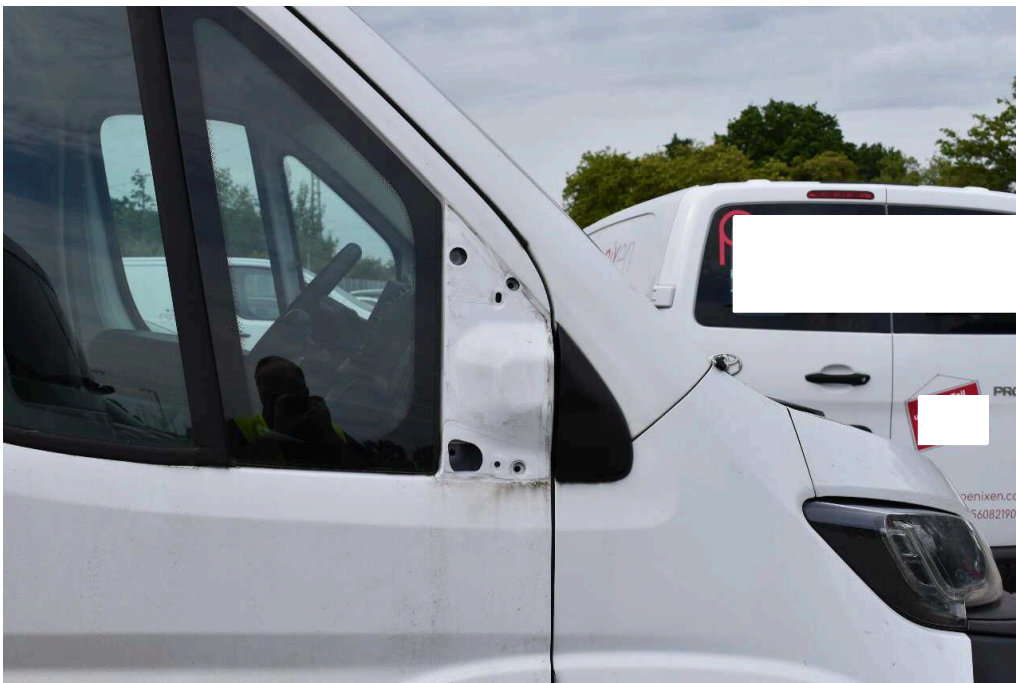
Bild 74
rechte Seite Außenspiegel rechts fehlt

geschätzte Reparaturkosten (exkl. MwSt.)	Minderwert
Felgen / Bereifung	20,00 €	20,00 €
Fahrzeugzubehör, 2. Reifensatz, fehlt, prüfen - Kostenerweiterung möglich	20,00 €	20,00 €
Allgemeinzustand	885,00 €	885,00 €
Fahrzeugzubehör, HU-Prüfbericht, fehlt, erneuern	100,00 €	100,00 €
Fahrzeugzubehör, Funkschlüssel, fehlt, erneuern	200,00 €	200,00 €
Fahrzeug, Motor-Getriebebeschaden, prüfen - Kostenerweiterung möglich	150,00 €	150,00 €
Systeme, Batterie, defekt, erneuern	435,00 €	435,00 €
Innenraum / Kofferraum	250,00 €	250,00 €
Innenraum, Innenraum, stark verschimmelt, reinigen	250,00 €	250,00 €
Anbauteile	2.700,00 €	280,00 €
Fahrzeugfront, Stoßfänger vorne, gerissen / eingerissen, erneuern + lackieren	590,00 €	60,00 €
linke Seite, Außenspiegel links, fehlt, erneuern	670,00 €	70,00 €
Fahrzeugheck, Stoßfänger hinten, deformiert, erneuern	770,00 €	80,00 €
rechte Seite, Außenspiegel rechts, fehlt, erneuern	670,00 €	70,00 €

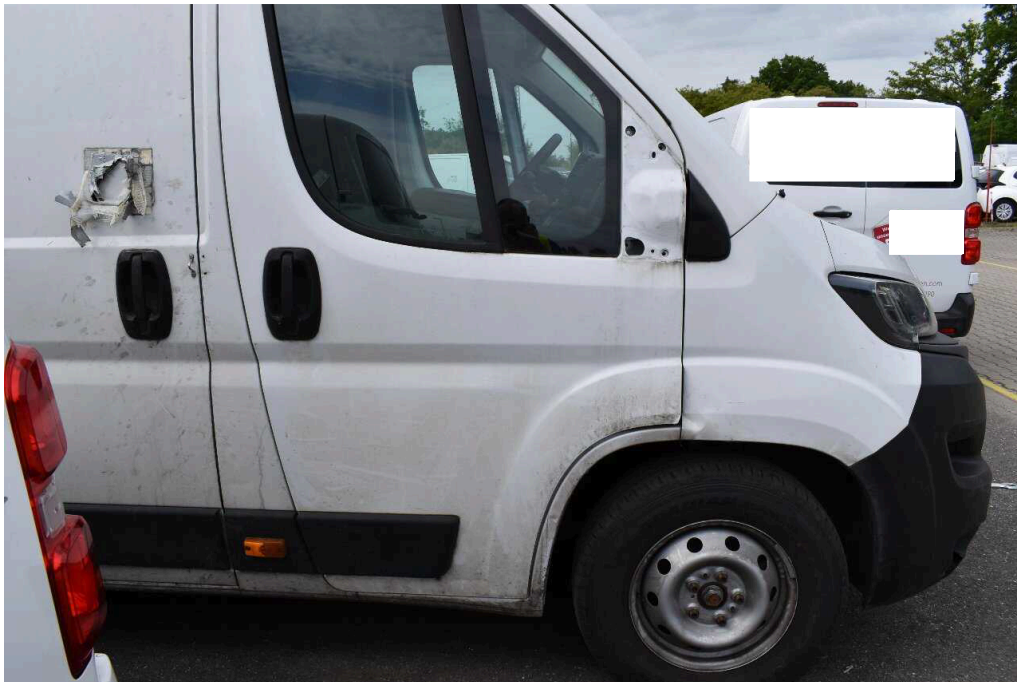
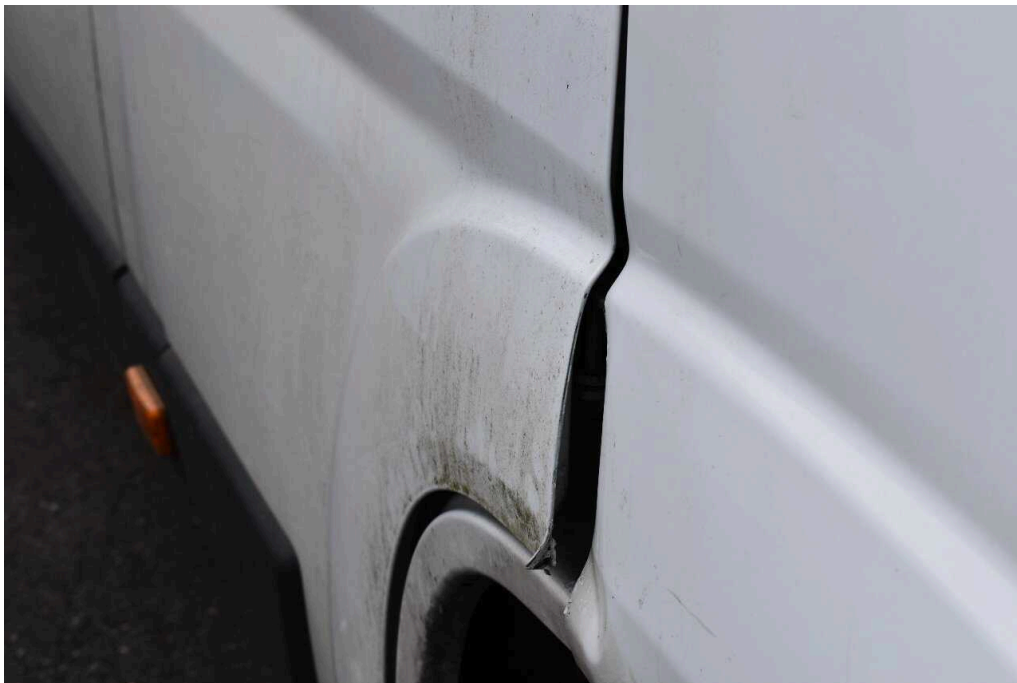
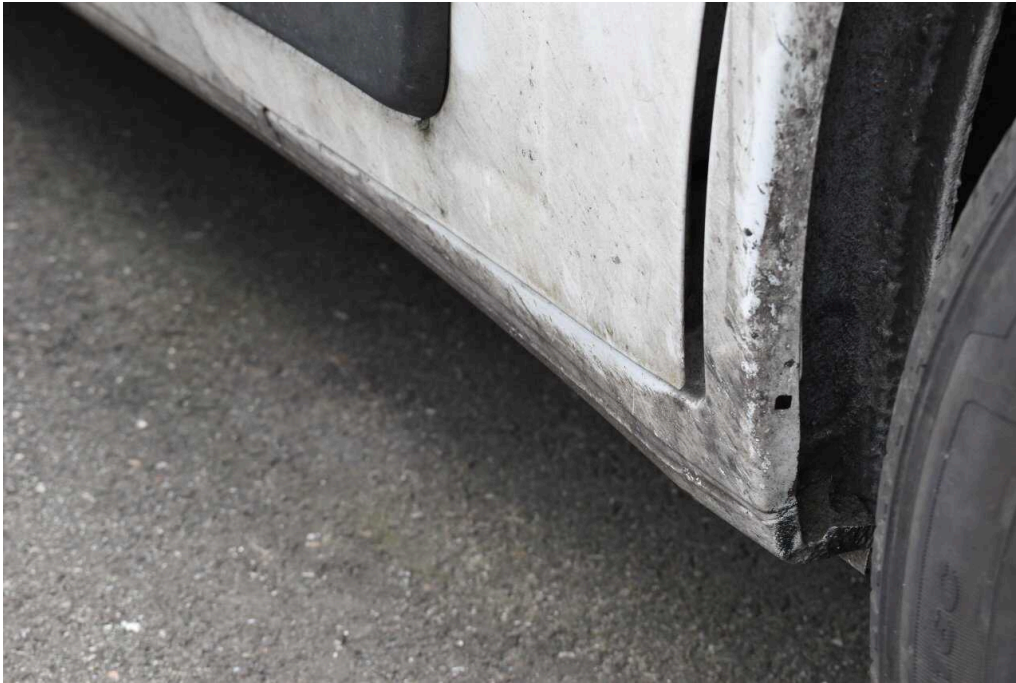
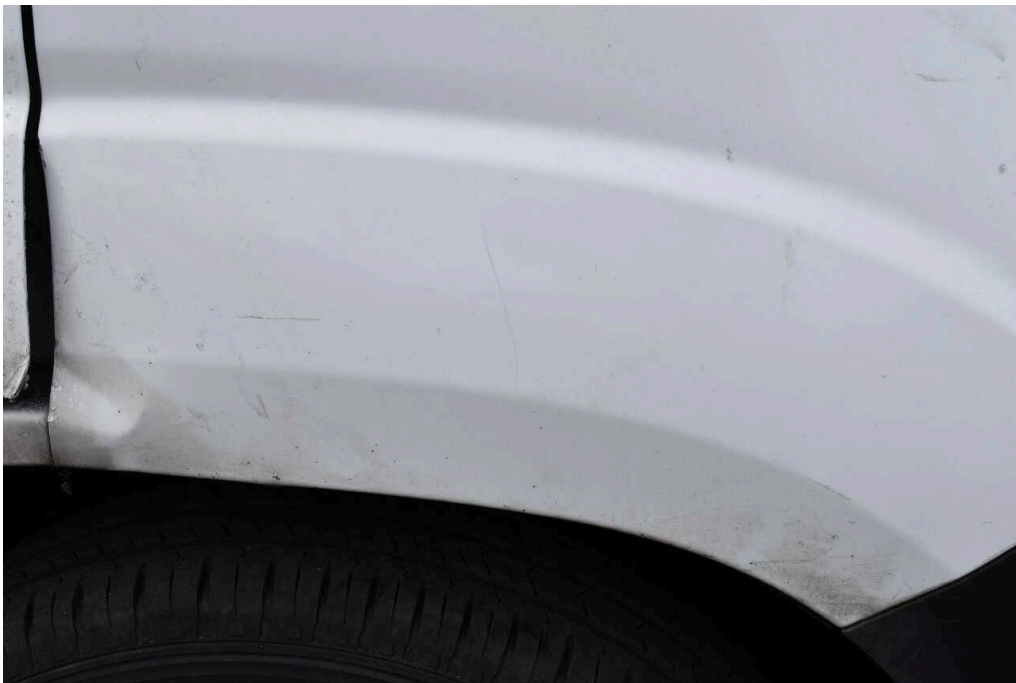
Bild 75
rechte Seite Tür vorne rechts deformiert,erneuern+lackieren,Kotflügel
vo.re.deformiert,erneuern+lackieren

Bild 76
rechte Seite Tür vorne rechts deformiert,erneuern+lackieren,Kotflügel
vo.re.deformiert,erneuern+lackieren

Bild 77
rechte Seite Tür vorne rechts deformiert,erneuern+lackieren,Kotflügel
vo.re.deformiert,erneuern+lackieren

Bild 78
rechte Seite Tür vorne rechts deformiert,erneuern+lackieren,Kotflügel
vo.re.deformiert,erneuern+lackieren
