**» Übersicht**

| <b>Berichts-Nr:</b> | 10883313 |

| <b>Hersteller:</b> | Volkswagen |
| <b>Modell:</b> | T-Cross |

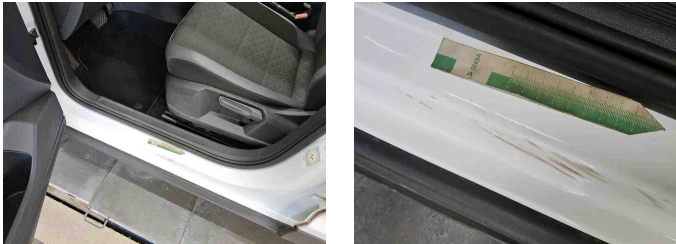
| Nr | Bauteil | Schadensbeschreibung | Reparaturempfehlung |
|---|---|---|---|
| 4 | Einstiegsschweller vorne links | Kratzer | Akzeptabel (Gebrauchsspur) |

4 - Einstiegsschweller vorne links - Kratzer - Akzeptabel (Gebrauchsspur)

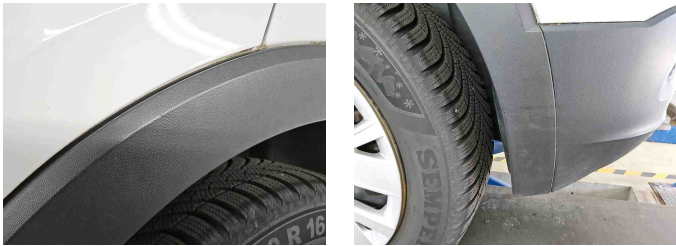
| Nr | Bauteil | Schadensbeschreibung | Reparaturempfehlung |
|---|---|---|---|
| 5 | Kotflügelzierleiste hinten links | Kratzer | Akzeptabel (Gebrauchsspur) |

5 - Kotflügelzierleiste hinten links - Kratzer - Akzeptabel (Gebrauchsspur)

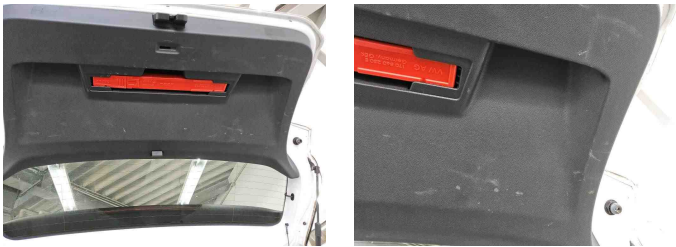
| Nr | Bauteil | Schadensbeschreibung | Reparaturempfehlung |
|---|---|---|---|
| 6 | Heckklappenverkleidung | Kratzer | Akzeptabel (Gebrauchsspur) |

6 - Heckklappenverkleidung - Kratzer - Akzeptabel (Gebrauchsspur)

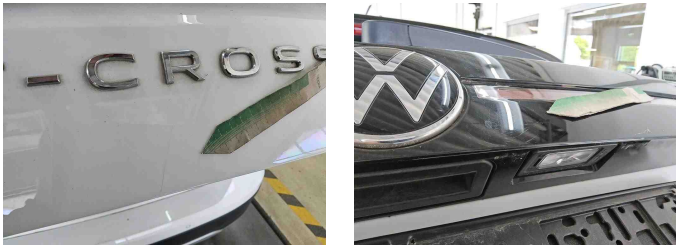
| Nr | Bauteil | Schadensbeschreibung | Reparaturempfehlung |
|---|---|---|---|
| 7 | Heckklappe | Kratzer | Akzeptabel (Gebrauchsspur) |

7 - Heckklappe - Kratzer - Akzeptabel (Gebrauchsspur)

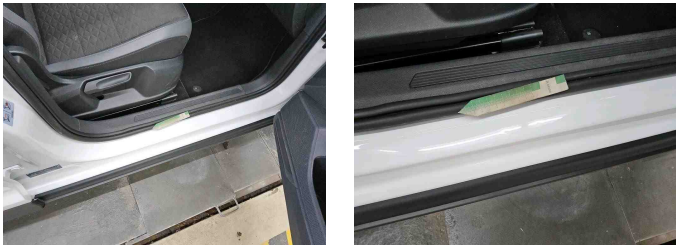
| Nr | Bauteil | Schadensbeschreibung | Reparaturempfehlung |
|---|---|---|---|
| 8 | Einstiegsschweller vorne rechts | Delle(n) | Akzeptabel (Gebrauchsspur) |

8 - Einstiegsschweller vorne rechts - Delle(n) - Akzeptabel (Gebrauchsspur)

| Kommentar | kleine/leichte Dellen |
