**VSSZZZKMZMR030942**

## Zustandsbericht

Besichtigungsdatum: 08.01.2026  
**Protokollnummer: 43294025**

**Fahrzeug:** CUPRA Formentor 1.4 e-HYBRID 180kW VZ DSG Sports Utility Vehicle 5-türig 1395 ccm  
245 PS / 180 KW Elektrisch 6-Gang Automatik

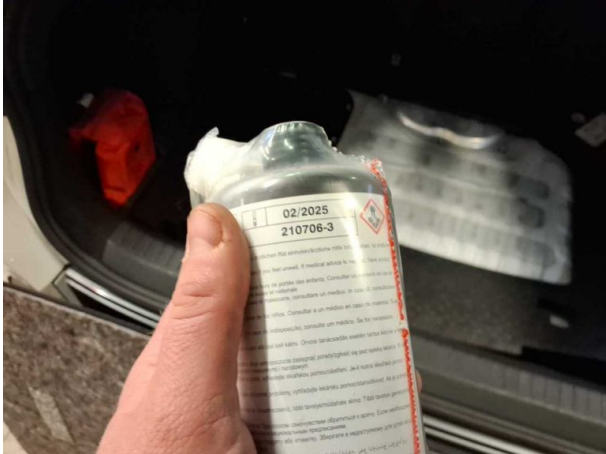
**Beschädigung #5:** Ausrüstung: Tirefit Füllmittel - abgelaufen - erneuern

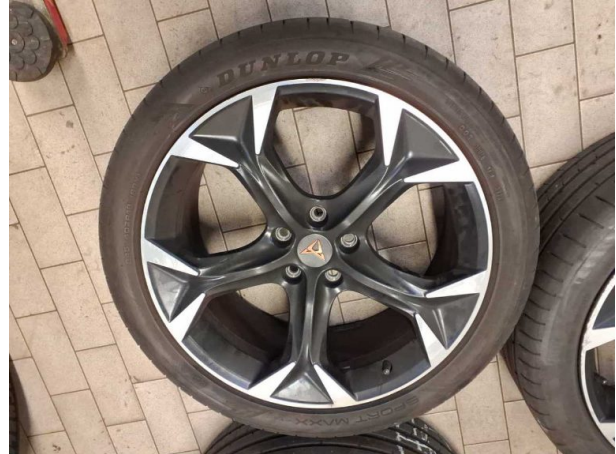
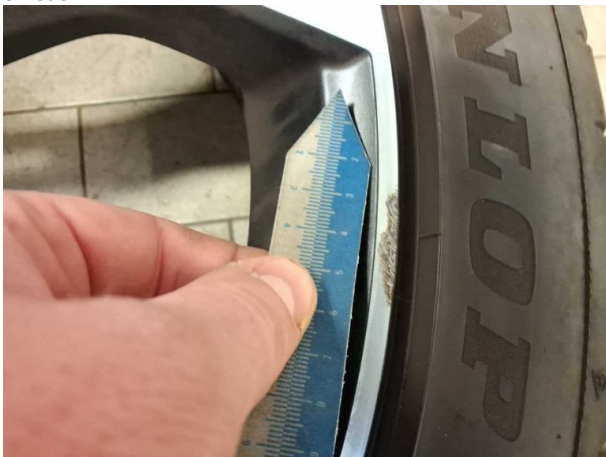
**Beschädigung #6:** 2.Radsatz: 1 Leichtmetallfelge - verkratzt / verschürft - Wertminderung

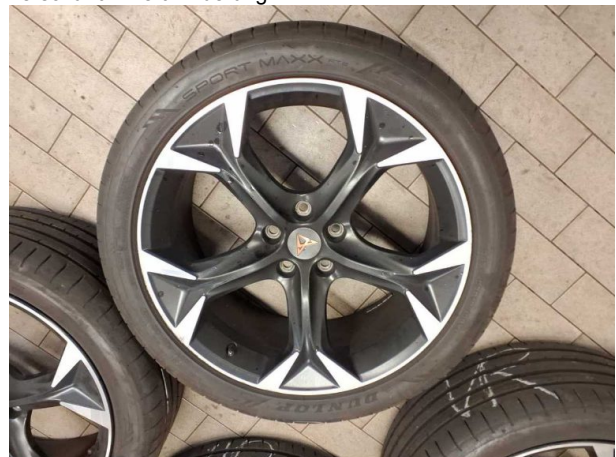
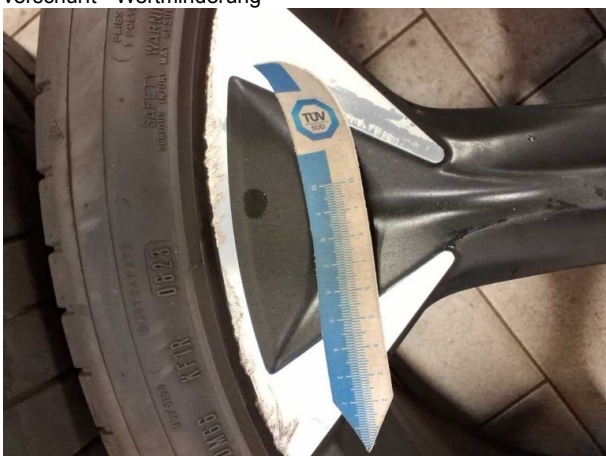
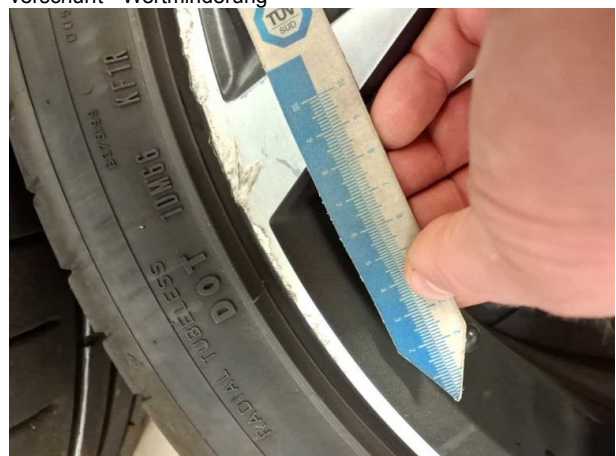
**Beschädigung #7:** 2.Radsatz: 1 Leichtmetallfelge - verkratzt / verschürft - Wertminderung

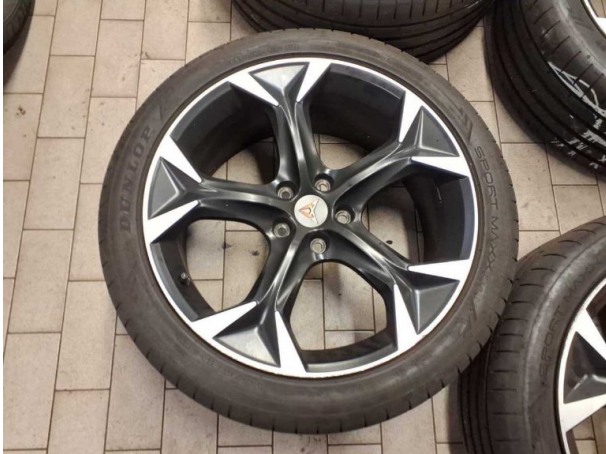
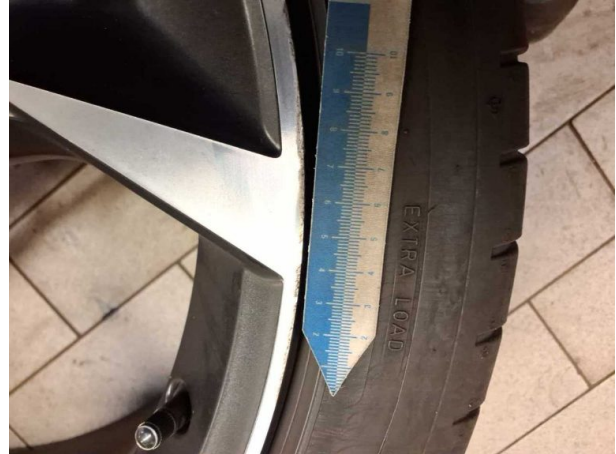
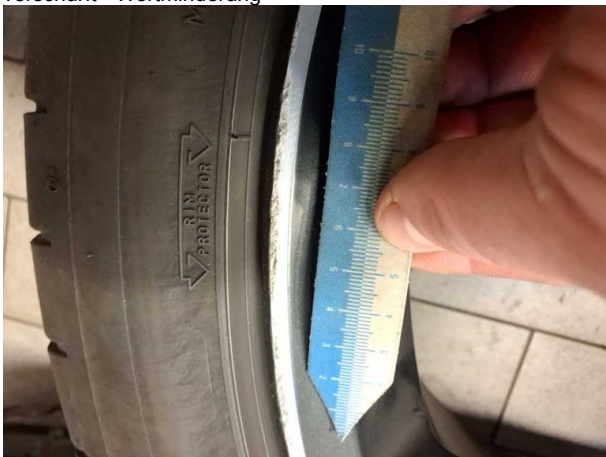
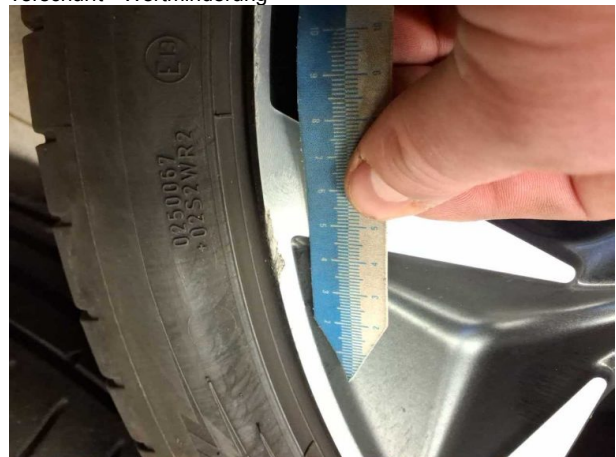
**Beschädigung #8:** 2.Radsatz: 1 Leichtmetallfelge - verkratzt / verschürft - Wertminderung

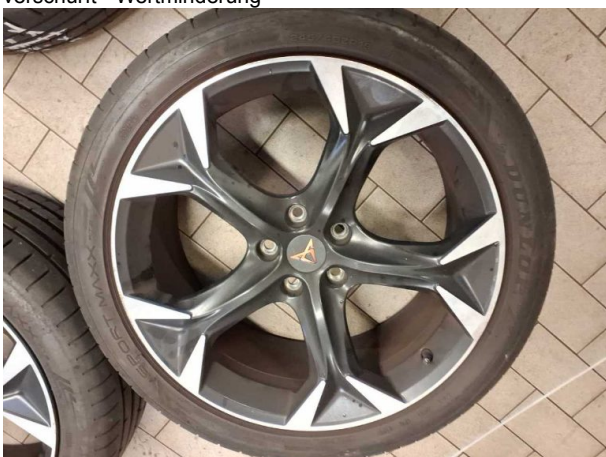
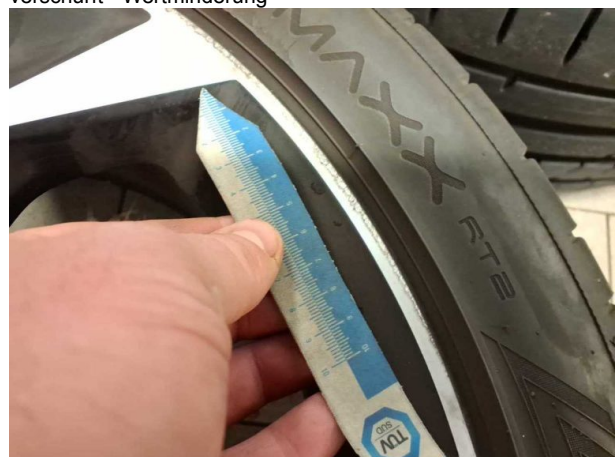
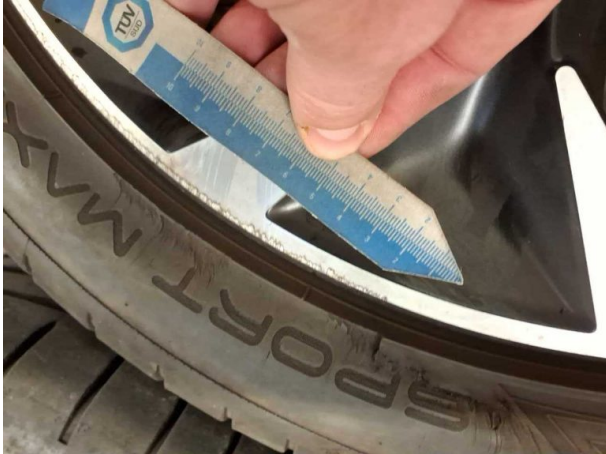
**Beschädigung #9:** 2.Radsatz: 1 Leichtmetallfelge - verkratzt / verschürft - Wertminderung

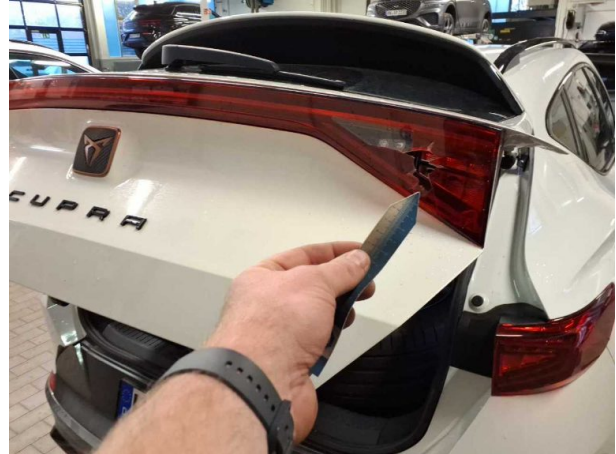
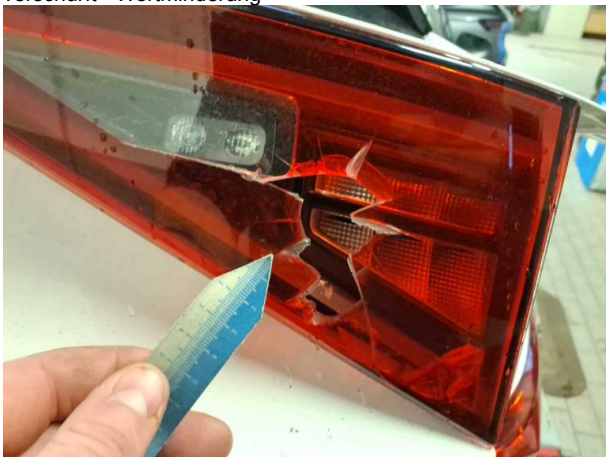
**Beschädigung #10:** Heckleuchte: Zusatzbremsleuchte - beschädigt - erneuern

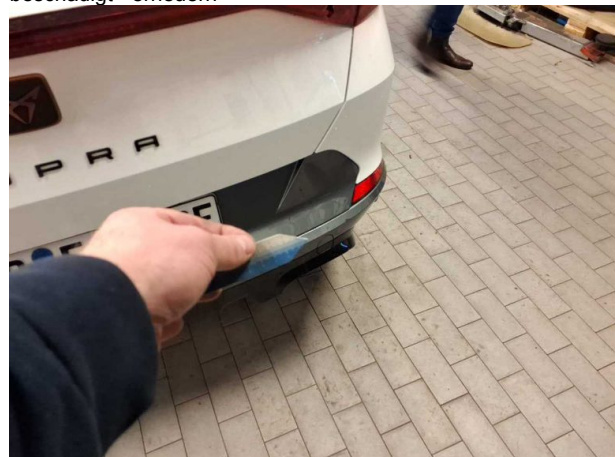
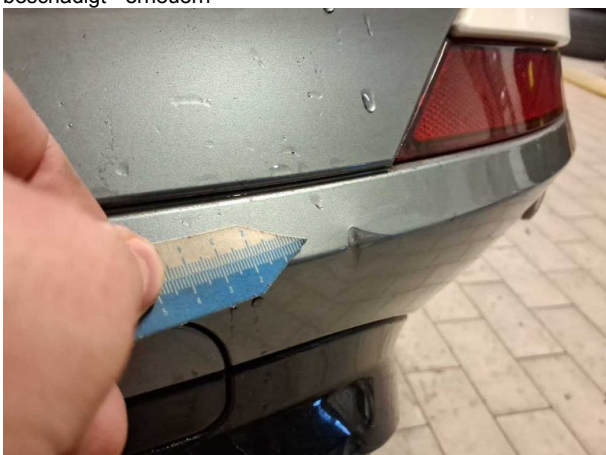
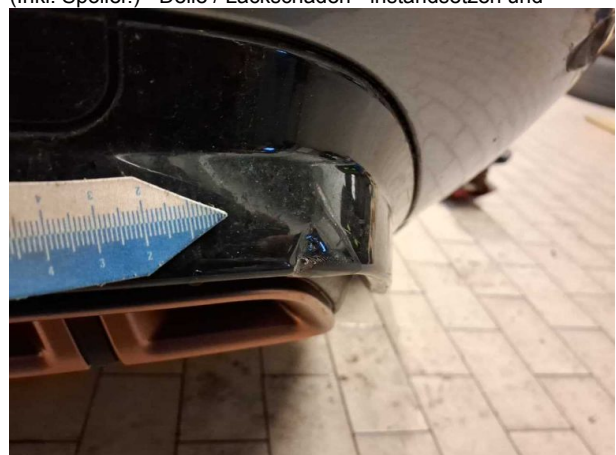
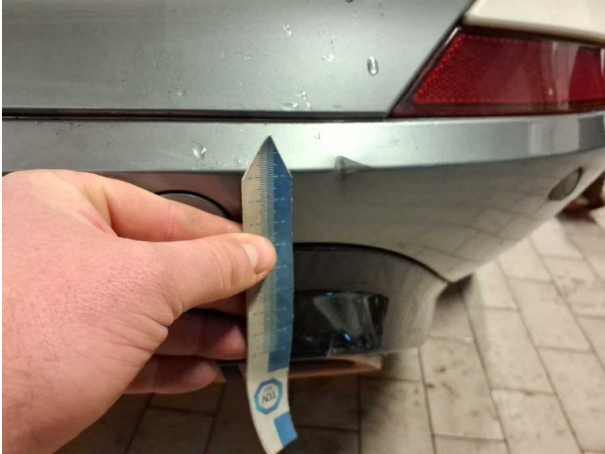
**Beschädigung #11:** Stossfänger hinten: Stossfänger hinten (Inkl. Spoiler.) - Delle / Lackschaden - instandsetzen und

**Beschädigung #11:** Stossfänger hinten: Stossfänger hinten (Inkl. Spoiler.) - Delle / Lackschaden - instandsetzen und lackieren

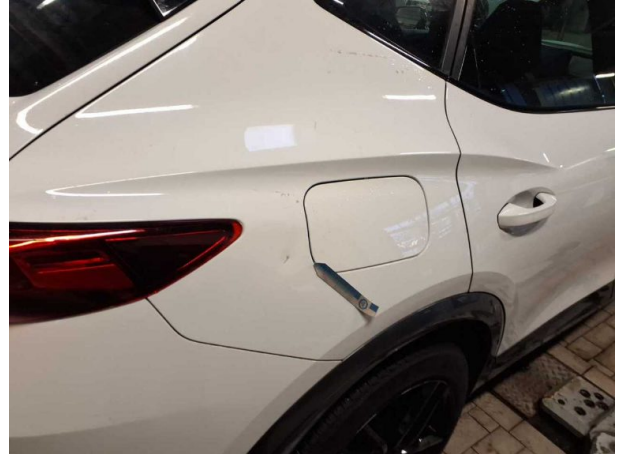
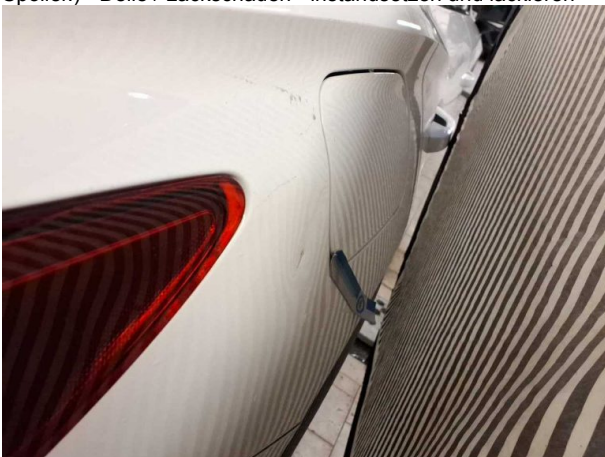
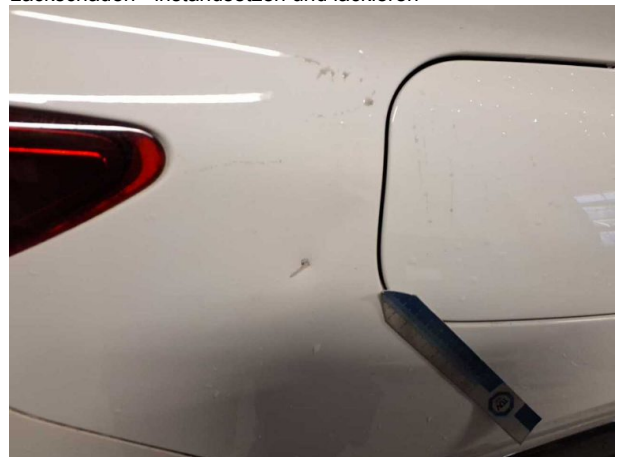
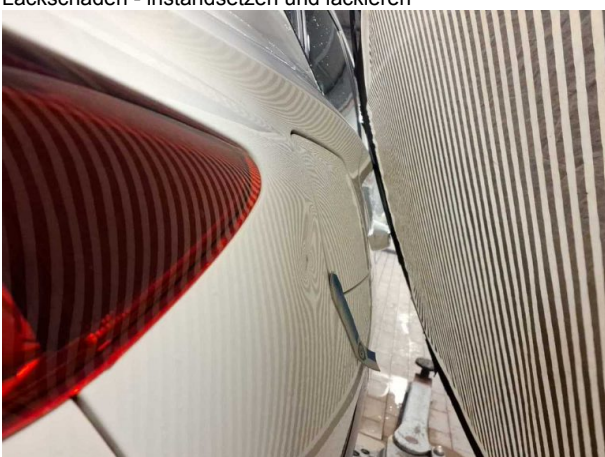
**Beschädigung #12:** Seitenwand rechts: Seitenwand - Delle / Lackschaden - instandsetzen und lackieren

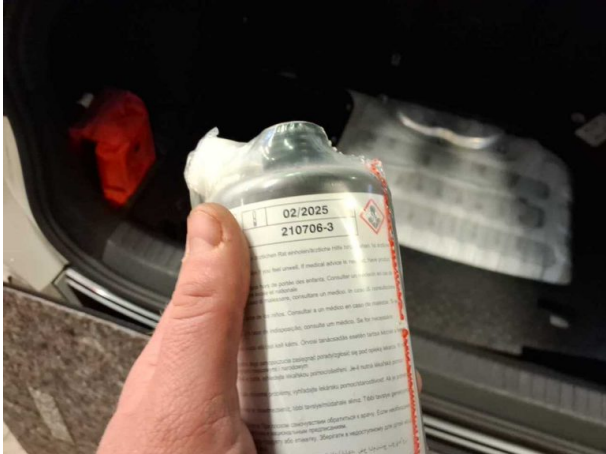
**Damage #5:** Equipment: Tirefit filler - Expired - Replace

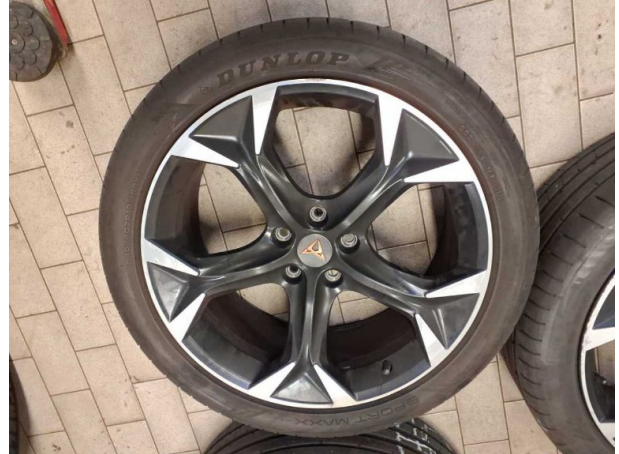
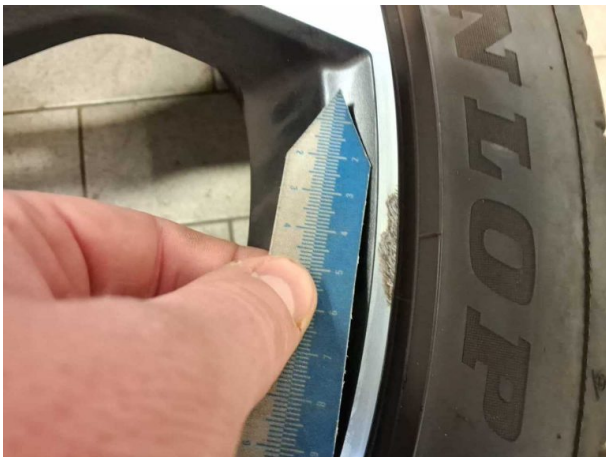
**Damage #6:** 2nd wheel set: 1 alloy rim - Scratched - Loss in value

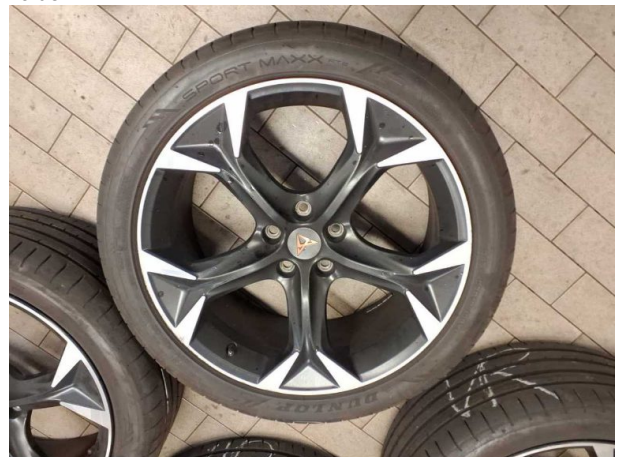
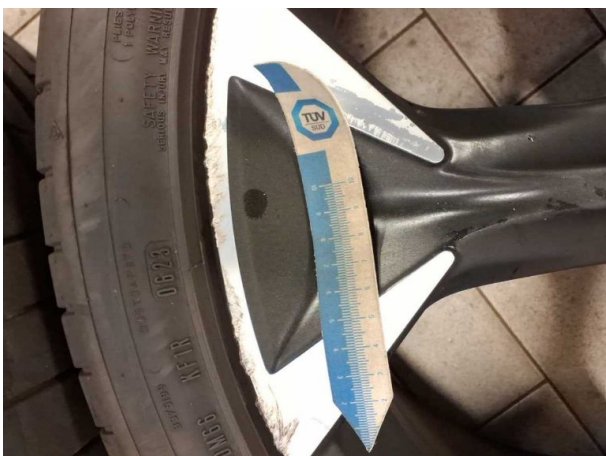
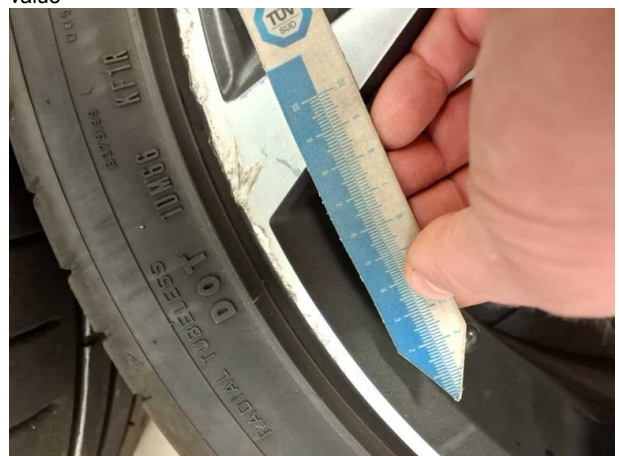
**Damage #7:** 2nd wheel set: 1 alloy rim - Scratched - Loss in value

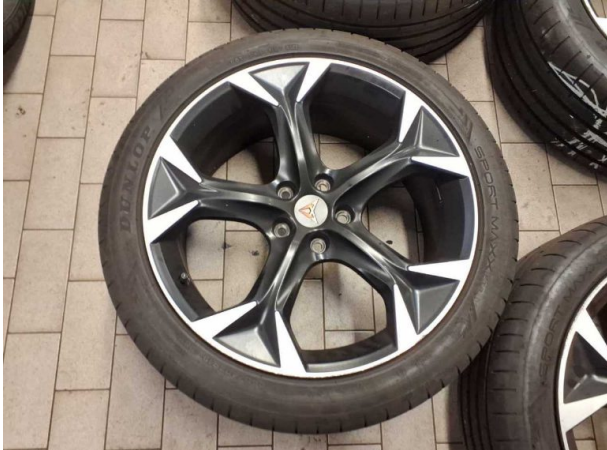
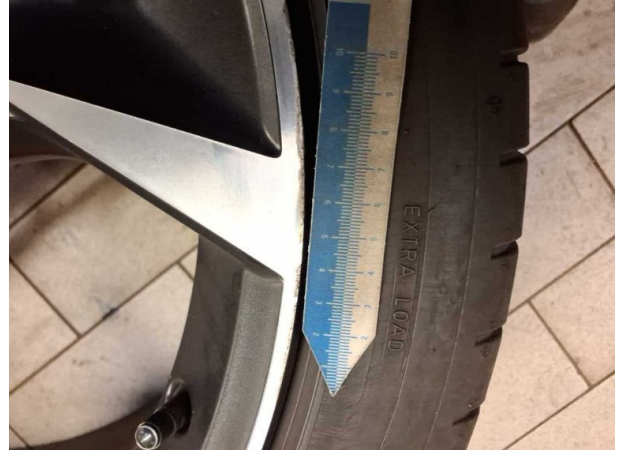
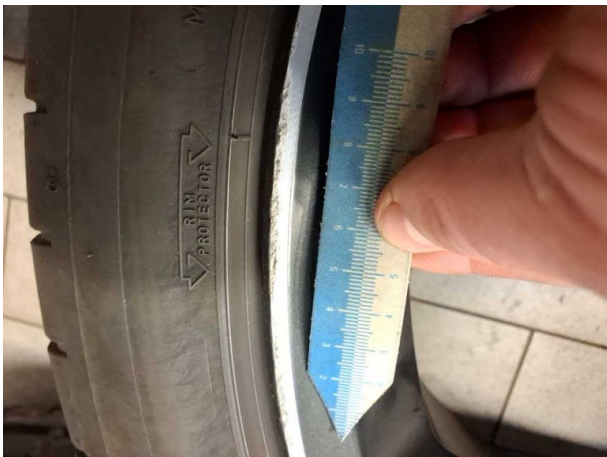
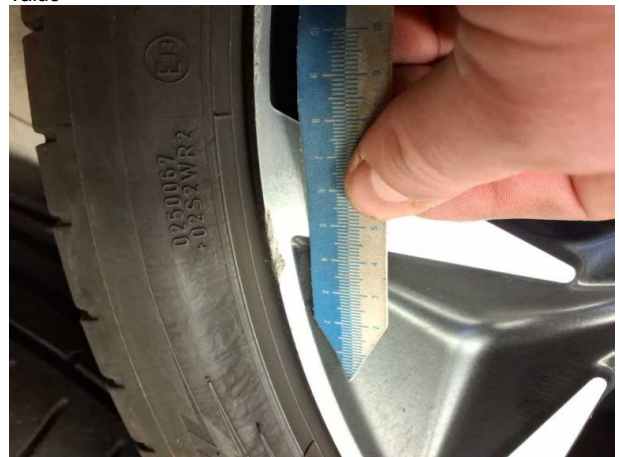
Damage #8: 2nd wheel set: 1 alloy rim - Scratched - Loss in value

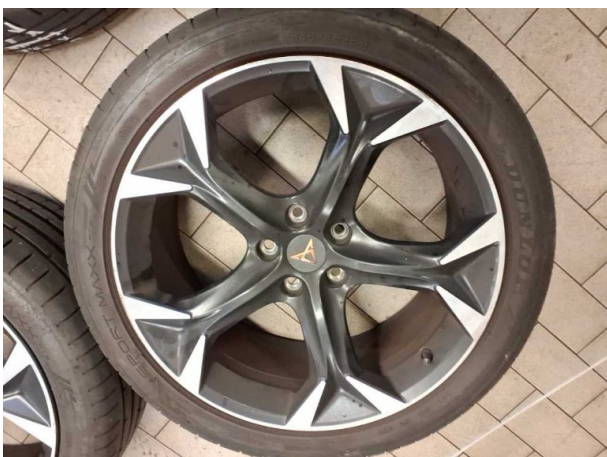
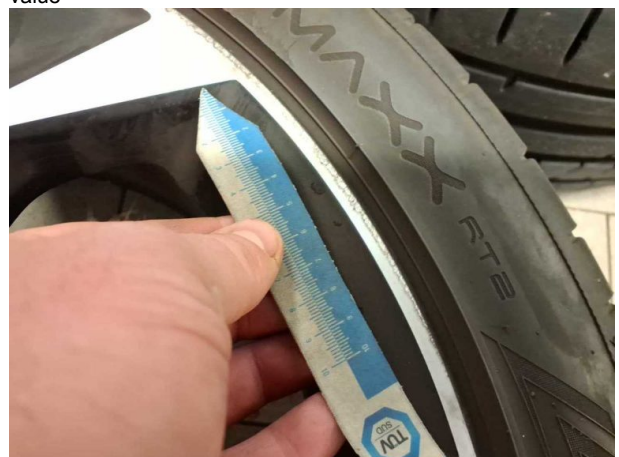
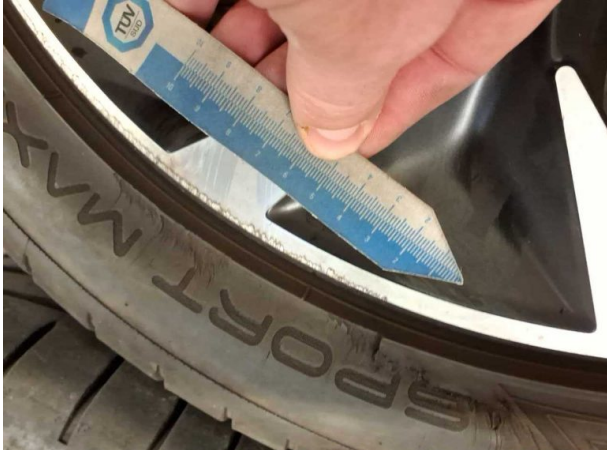
Damage #9: 2nd wheel set: 1 alloy rim - Scratched - Loss in value

**Damage #9:** 2nd wheel set: 1 alloy rim - Scratched - Loss in value

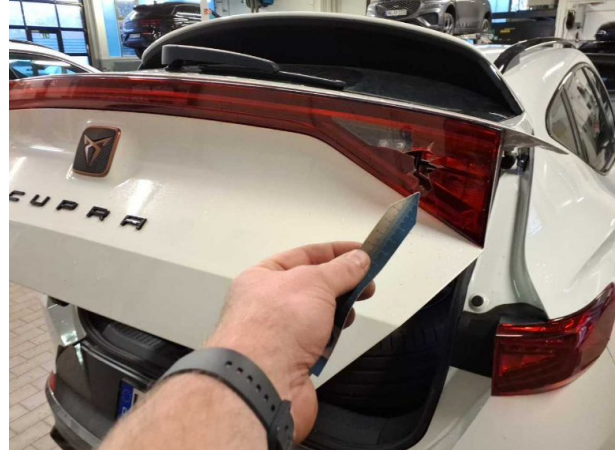
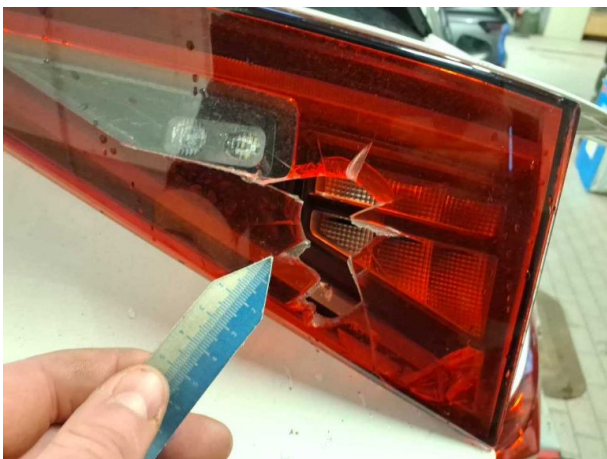
**Damage #10:** Tail light: Auxiliary brake light - Damaged - Replace

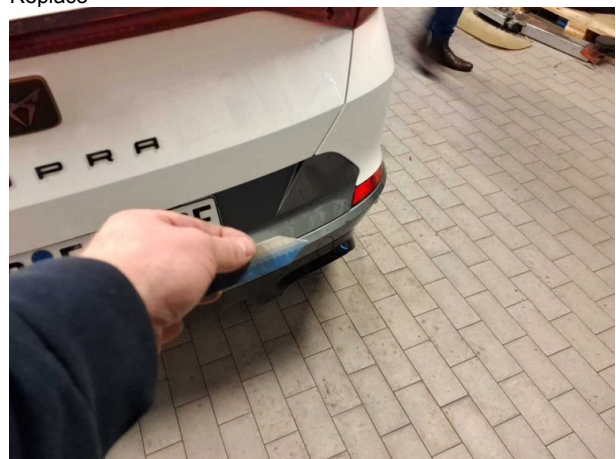
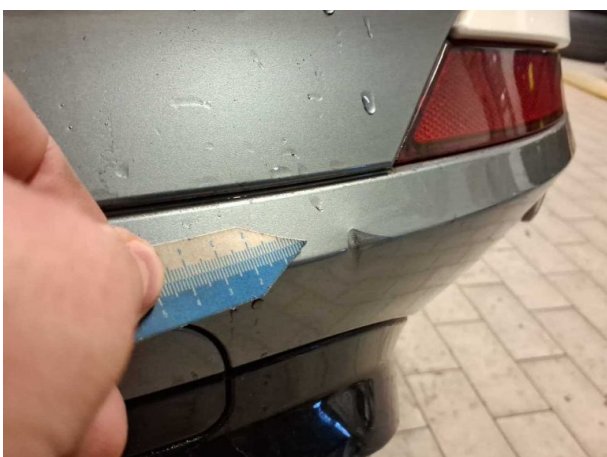
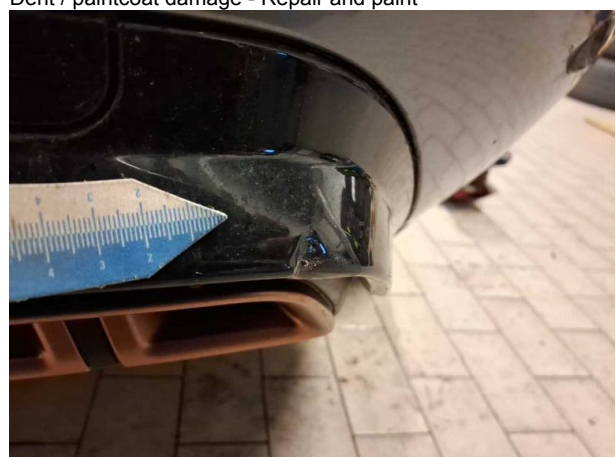
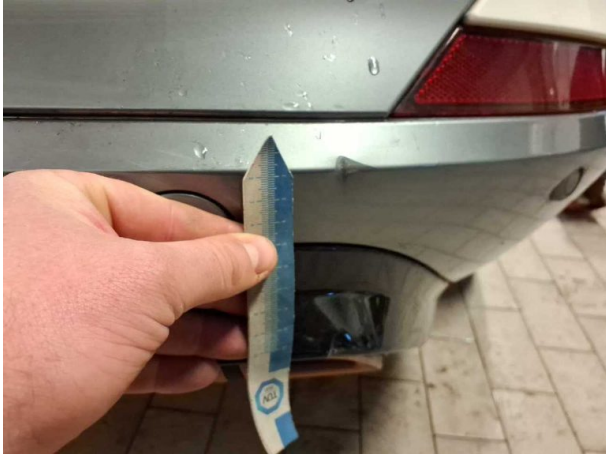
**Damage #11:** Rear bumper: Rear bumper (Inkl. Spoiler.) - Dent / paintcoat damage - Repair and paint

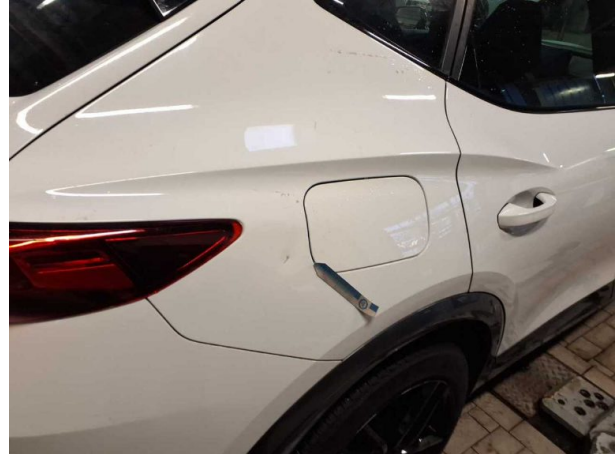
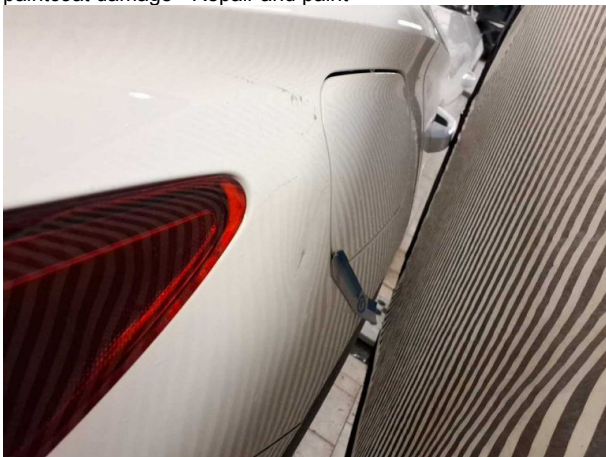
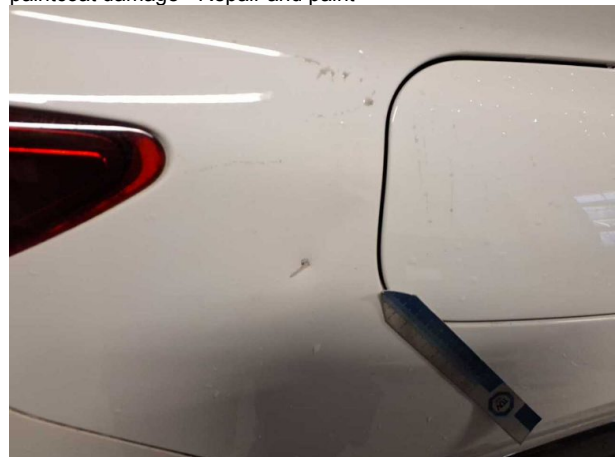
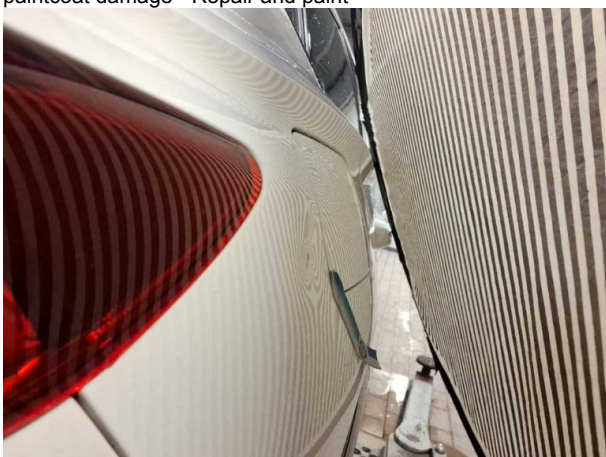
**Damage #12:** Side panel - rear right side: Side panel - Dent / paintcoat damage - Repair and paint
