# Zustandsbericht / Minderwertgutachten

Auftraggeber Mobilize Financial Services, eine Marke der RCI Banque S.A., Niederlassung  
Deutschland, Jagenbergstr. 1, 41468 Neuss  
Besichtigung 02.06.2026

| Typ / Verkaufsbez. | Austral (07.2022->) /<br>Austral 1.3 TCe 160<br>Mild-Hybrid Evolution (EU<br>6d) | Aufbauart | Kombi |
| Fahrzeug-Ident.-Nr. | VF1RHN00872187000 | HSN / TSN | 3333 / BPR |

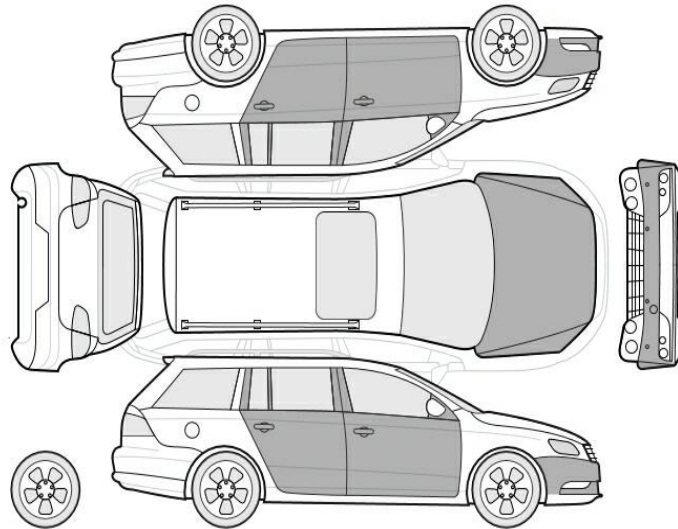
Motorhaube Lackierung, Steinschlag,  
Gebrauchsspur  
Stoßfänger vorne Lackierung, Steinschlag,  
Gebrauchsspur  
Tür vorne rechts Einstieg Lackierung, zerkratzt,  
Gebrauchsspur  
Tür hinten rechts Einstieg Lackierung,  
zerkratzt, Gebrauchsspur  
Tür hinten links Einstieg Lackierung, zerkratzt,  
Gebrauchsspur  
Tür vorne links Einstieg Lackierung, zerkratzt,  
Gebrauchsspur
