**Fahrzeug:** MAZDA CX-5 2.0 e-SKYACTIV-G 165 Ad'vantage FWD Sports Utility Vehicle 5-türig 1998 ccm 165 PS / 121 KW bleifrei 6-Gang Manuell

## Zustandsbericht

| Berichtsnummer : | 0000000926784-DE968 | | |

#### Mazda CX-5 (KF)(09.2017->) Ad'vantage 2WD

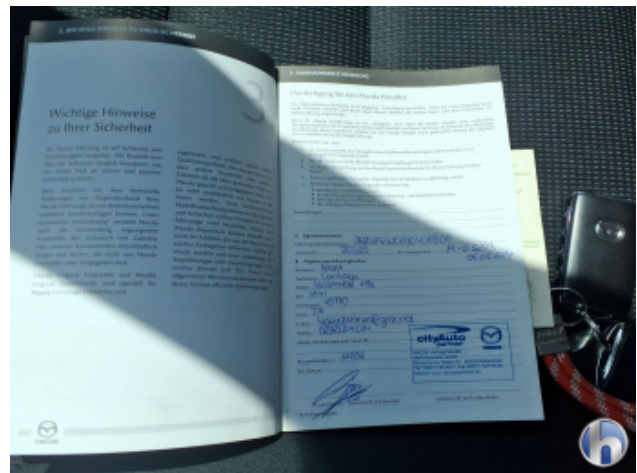
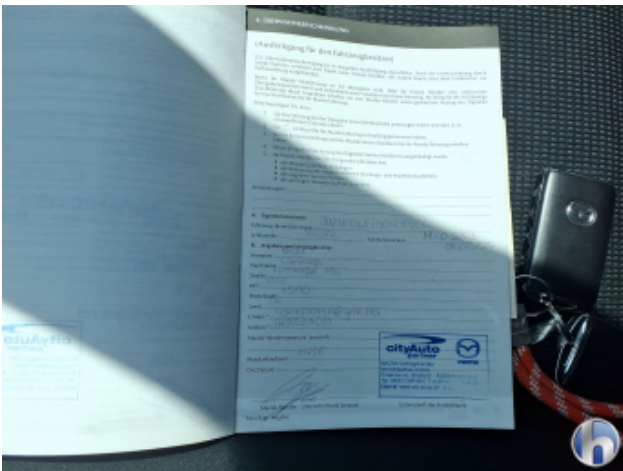
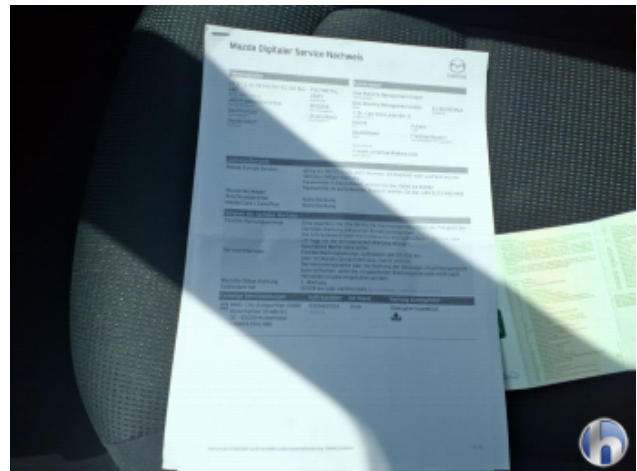
Serviceheft/Nachweis

| <b>Hinweis:</b> | *Serviceintervall nach Herstellervorgaben nicht gepflegt (12 Monate / 20.000 km) Wertminderung sowie Verlust der Herstellergarantie und jeglicher Kulanz möglich. |

| | Bauteil | Schaden | Rep.-Art |
|---|---|---|---|
| 9. | Servicehistorie nicht gepflegt - Wertminderung | | |

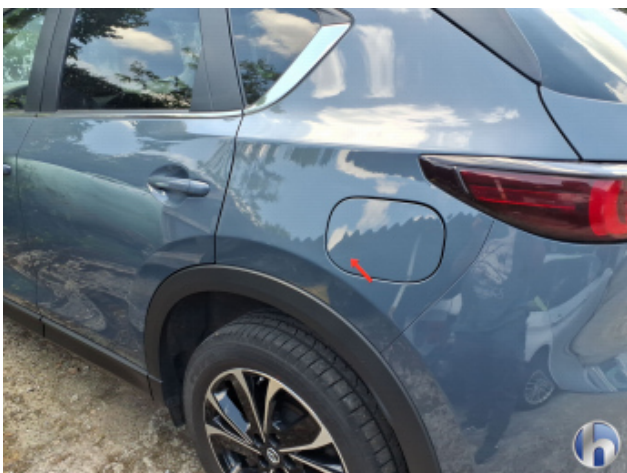
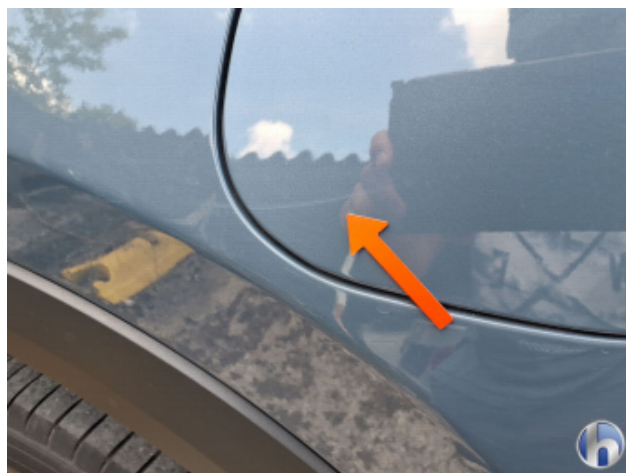
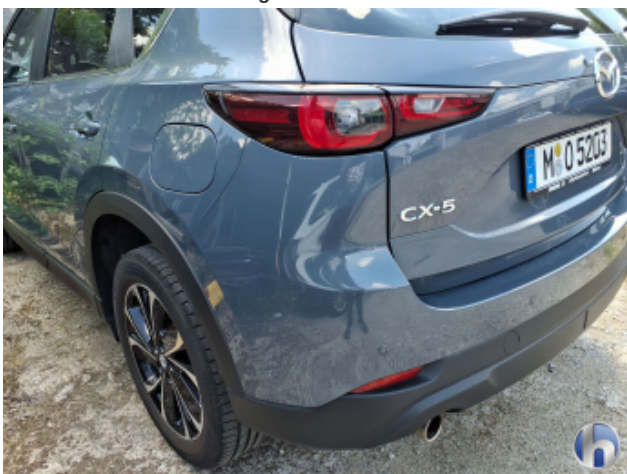
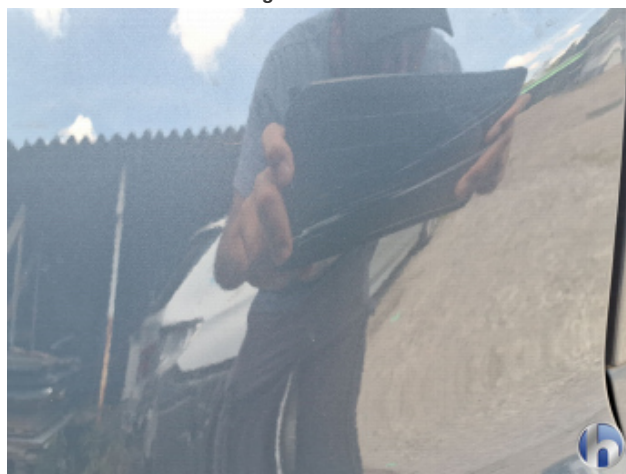
| | Bauteil | Schaden | Rep.-Art |
|---|---|---|---|
| 1. | Seitenwand - Hinten - Links | Oberflächenkratzer | Auslegen / Polieren |

1. Seitenwand - Hinten - Links  
**Oberflächenkratzer - Auslegen / Polieren**

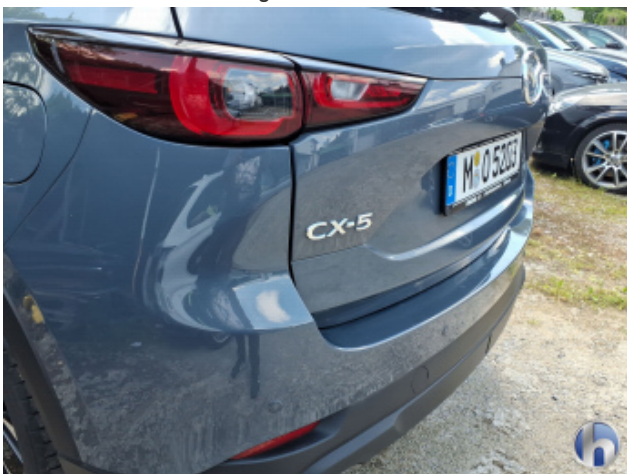
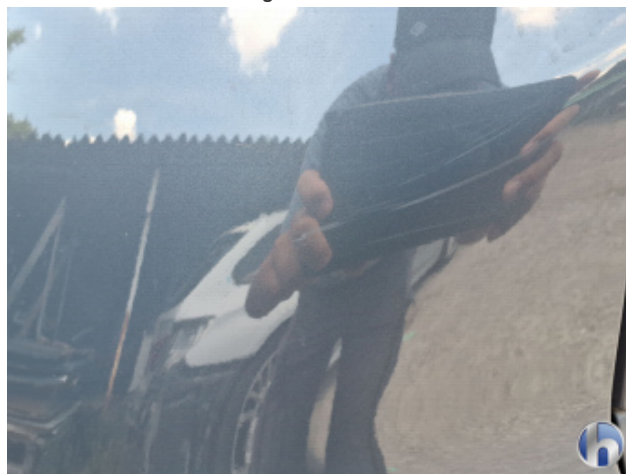
| | Bauteil | Schaden | Rep.-Art |
|---|---|---|---|
| 2. | Stoßfänger Hinten | Kratzer | Smart Repair |

2. Stoßfänger Hinten  
**Kratzer - Smart Repair**

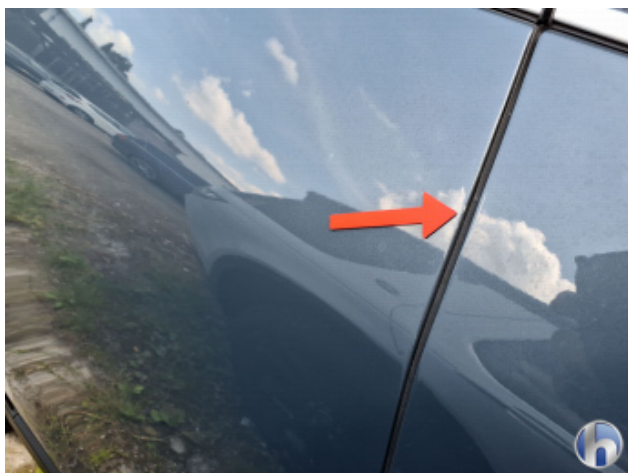
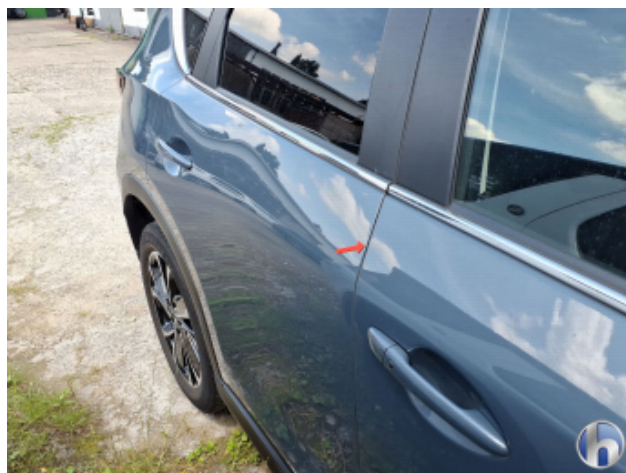
| | Bauteil | Schaden | Rep.-Art |
|---|---|---|---|
| 3. | Tür Hinten - Rechts | Gebrauchsspuren | Ohne Reparatur |

3. Tür Hinten - Rechts  
Gebrauchsspuren - Ohne Reparatur

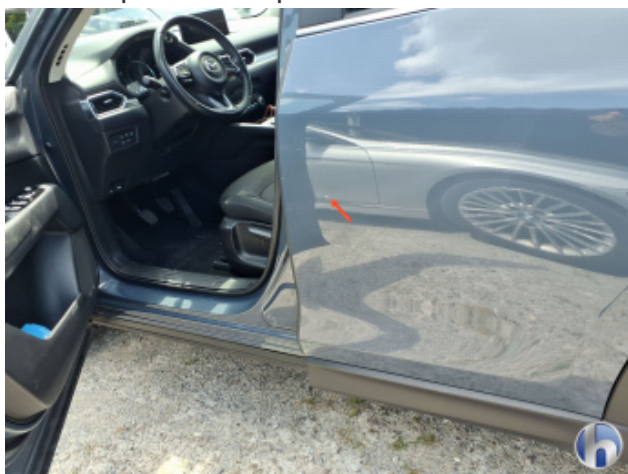
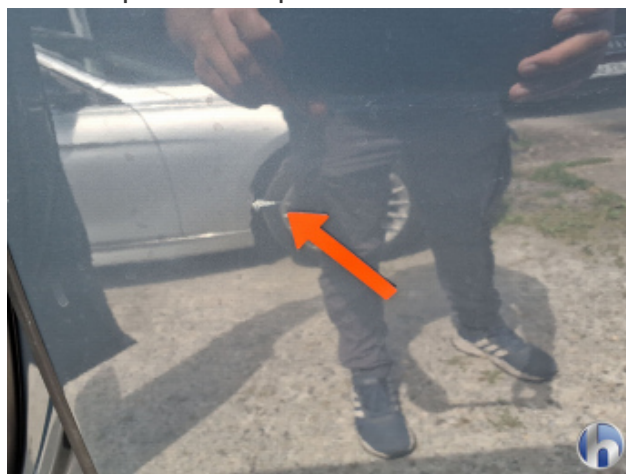
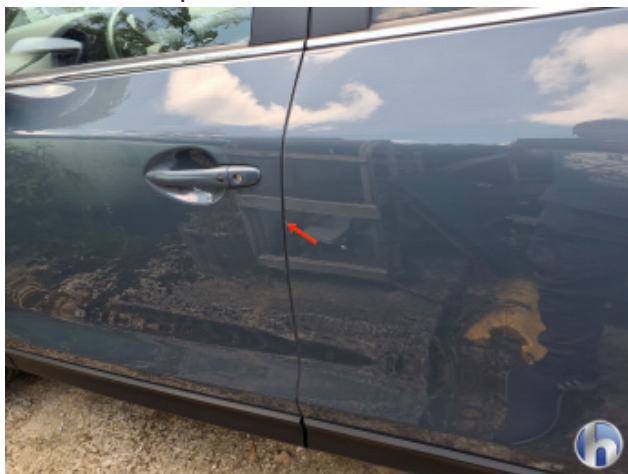
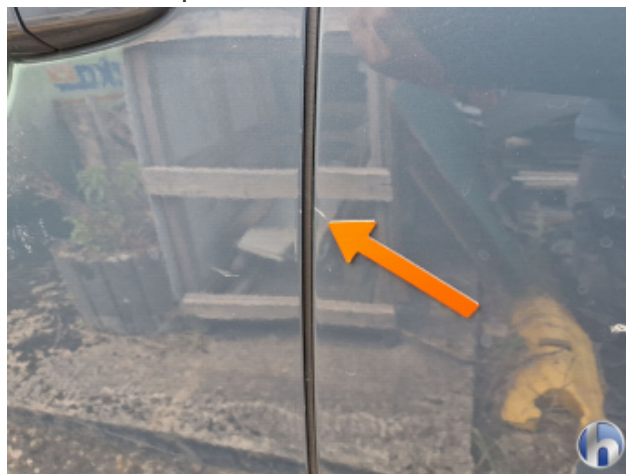
| | Bauteil | Schaden | Rep.-Art |
|---|---|---|---|
| 4. | Tür Hinten - Links | Kratzer | Smart Repair |

4. Tür Hinten - Links  
Kratzer - Smart Repair

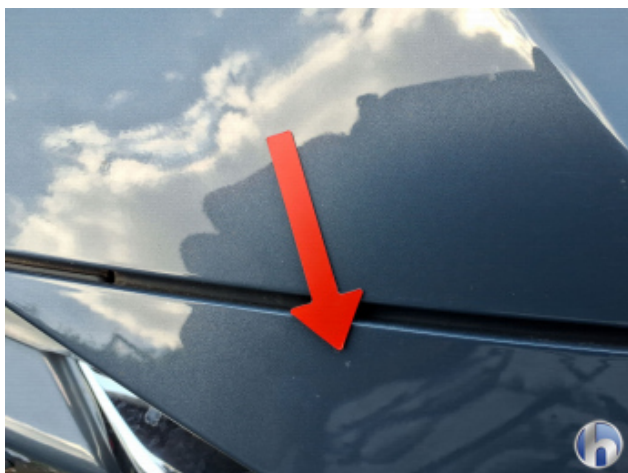
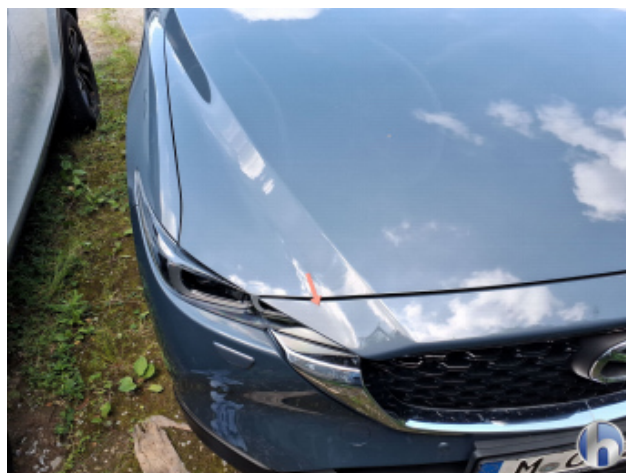
| | Bauteil | Schaden | Rep.-Art |
|---|---|---|---|
| 5. | Stoßfänger Vorne | Gebrauchsspuren | Ohne Reparatur |

5. Stoßfänger Vorne  
Gebrauchsspuren - Ohne Reparatur

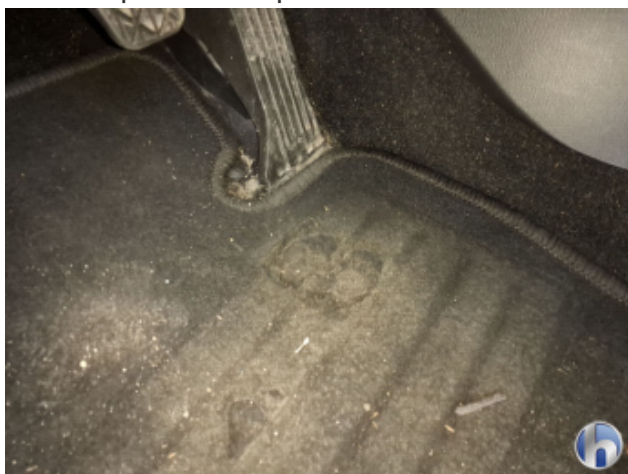
| | Bauteil | Schaden | Rep.-Art |
|---|---|---|---|
| 6. | Fußmatte Fahrer | Loch | Erneuern |

6. Fußmatte Fahrer  
Loch - Erneuern
