Auftrags-Nr: 1002489877
Besichtigt am: 04.06.2026 12:52
Berichts-Nr: 10732339
FIN: WVVZZZ3CZPE028284

Zustandsbericht

- Protokoll der Fahrzeugbewertung -

Berichts-Nr: 10732339
vom: 04.06.2026

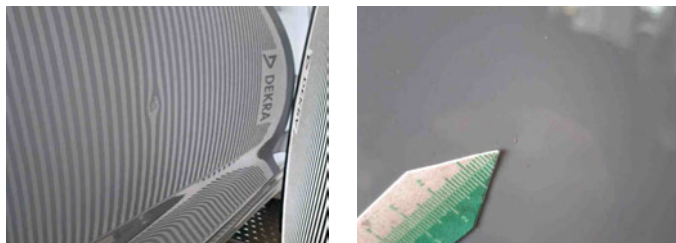
1 - Tür vorne rechts - Delle(n) und Kratzer - Instandsetzen + lackieren

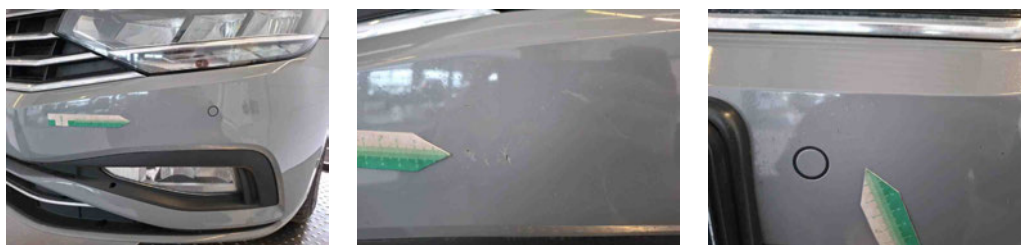
2 - Stoßfänger vorne - Kratzer - Lackieren

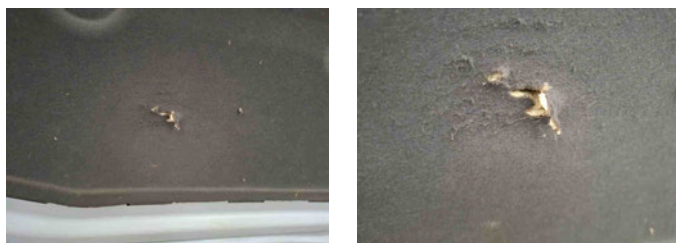
4 - Motorhaube Dämmmatte - Beschädigt - Ersetzen

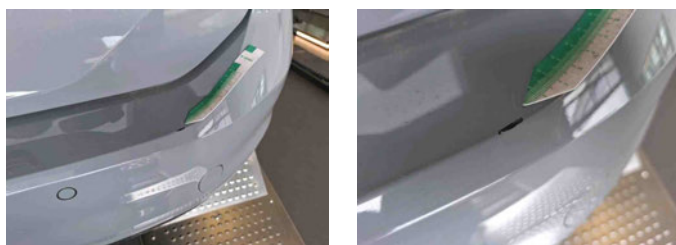
5 - Stoßfänger hinten - Kratzer - Smart Repair

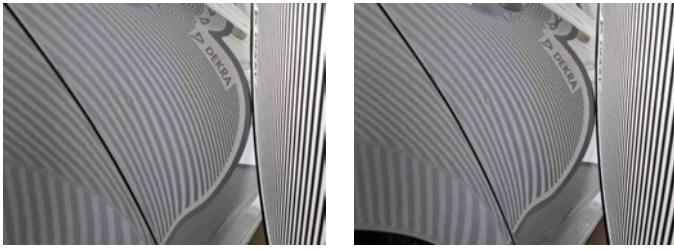
1 - Tür hinten rechts - Delle(n) - Akzeptabel (Gebrauchsspur)
