Résumé

VF73AYHZ2MJ905740

Marque
Citroën

Modèle
C4 SPACETOURER

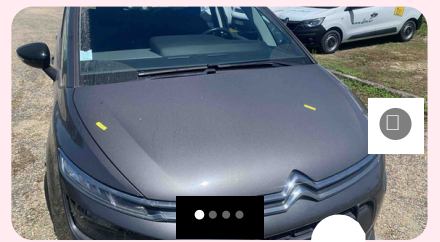
État du capot

Défaut(s) apparent(s)

Griffe / Rayé Peindre

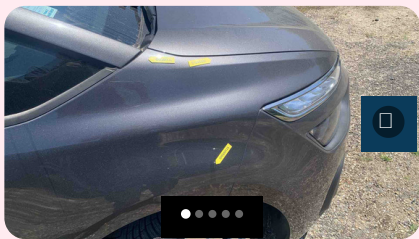
Aile avant droite

Défaut(s) apparent(s)

Griffe / Rayé Peindre

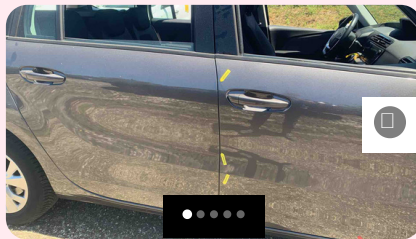
État de la porte avant droite

Défaut(s) apparent(s)

Griffe / Rayé Peindre

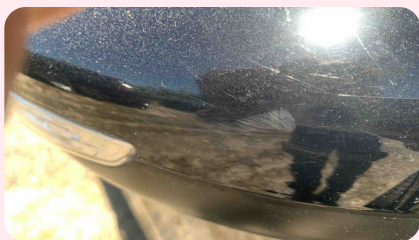
État du rétroviseur côté droit

Défaut(s) apparent(s)

Griffe / Rayé Lustrer

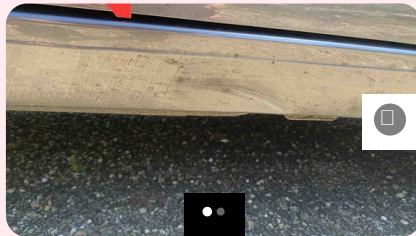
Bas de caisse côté droit

Défaut(s) apparent(s)

Bosse / enfoncement Réparer & peindre

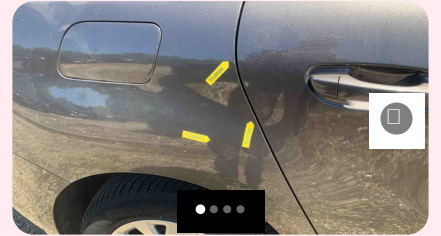
Aile arrière droite

Défaut(s) apparent(s)

Griffe / Rayé Peindre

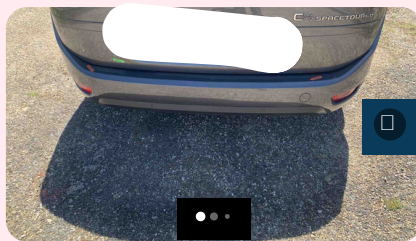
État du pare-choc arrière

Défaut(s) apparent(s)

Griffe / Rayé Peindre

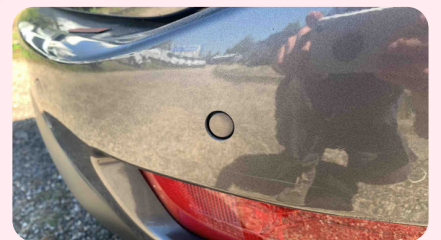
Capteur de recul

Défaut(s) apparent(s)

Cassé Remplacer

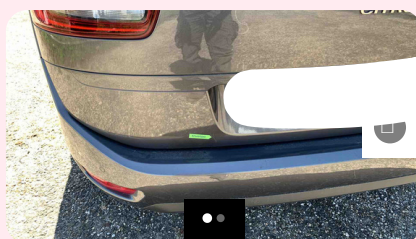
Griffe / Rayé Peindre

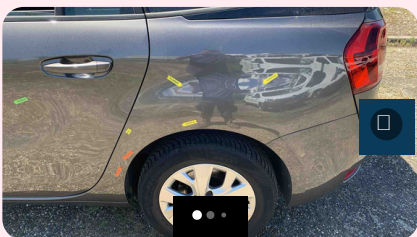
Aile arrière gauche

Défaut(s) apparent(s)

Bosse / enfoncement Réparer

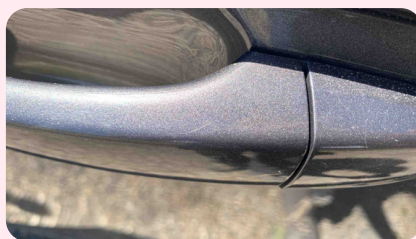
État de la porte arrière gauche

Défaut(s) apparent(s)

Griffe / Rayé Peindre

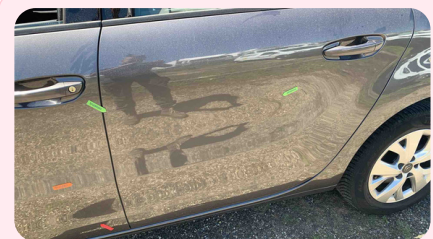
Griffe / Rayé Peindre

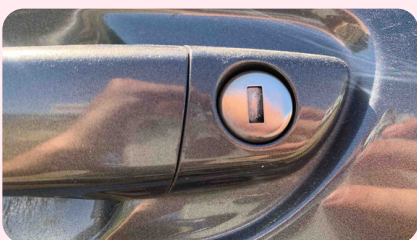
État de la porte avant gauche

Défaut(s) apparent(s)

Griffe / Rayé Peindre

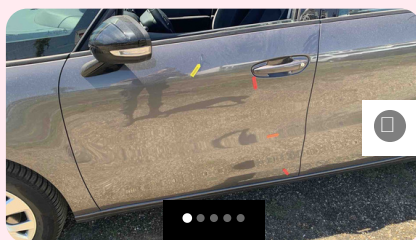
Griffe / Rayé Peindre

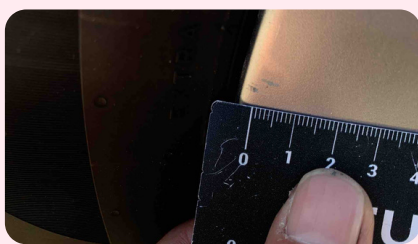
État de la jante avant gauche

défaut jante tôle

Griffes / Rayé

Réparer

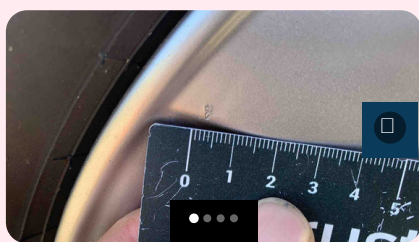
État de la jante arrière gauche

défaut jante tôle

Griffe / Rayé

Réparer

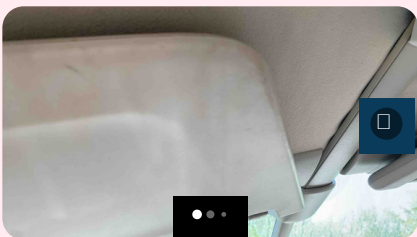
Habitacle

Défaut(s) apparent(s)

Sale

Nettoyer

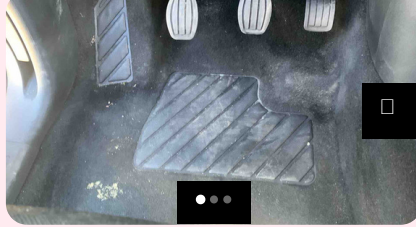
Elément manquant Remplacer

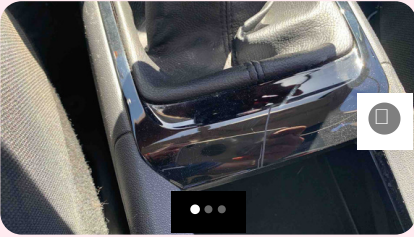
Tableau de bord

Défaut(s) apparent(s)

Griffe / Rayé Réparer

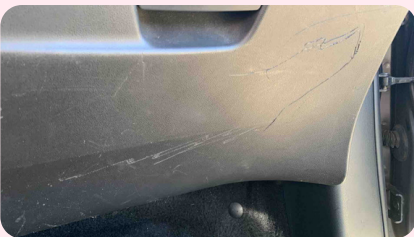
Boîte à gants

Défaut(s) apparent(s)

Griffe / Rayé Remplacer

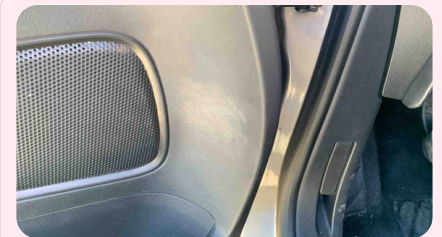
Élément d'habitacle

Défaut(s) apparent(s)

Griffe / Rayé Réparer

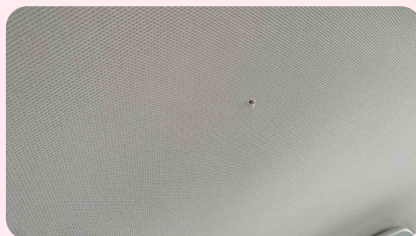
État du ciel de toit

Défaut(s) apparent(s)

Trou Remplacer

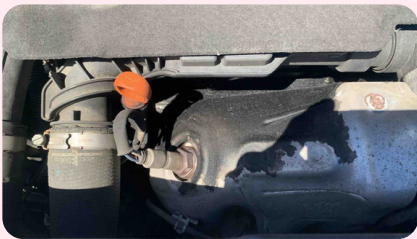
Fuites apparentes

Défaut(s) apparent(s)

Défaut

Réparer
