Seat

LEON 1.5 1.5 PHEV DSG 204CV FR AUTOMATICO

VIN (NUMERO DE BASTIDOR): VSSZZZKL9SR095230

Detalles del estado

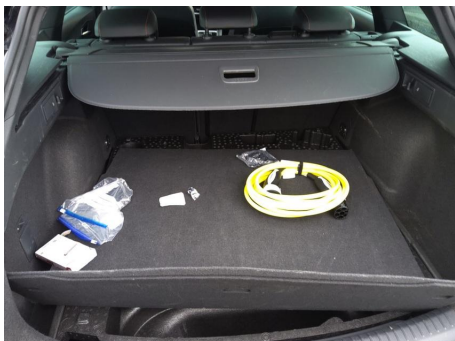
| # | Elemento | Defecto | Operación |
|---|--|---|---|
| 001 | Cable de carga / - | Faltante | Sustitución |

Cable de carga / - / Faltante

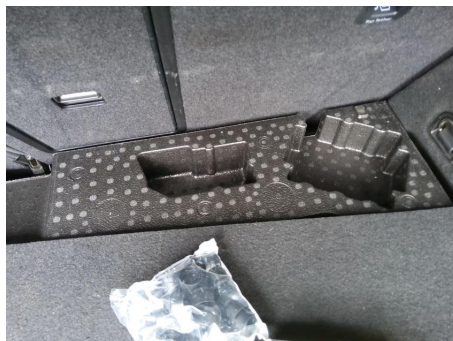
| # | Elemento | Defecto | Operación |
|---|--|---|---|
| 002 | Kit de reparación de neumáticos de compresor / - | Faltante | Sustitución |

Kit de reparación de neumáticos de compresor / - / Faltante

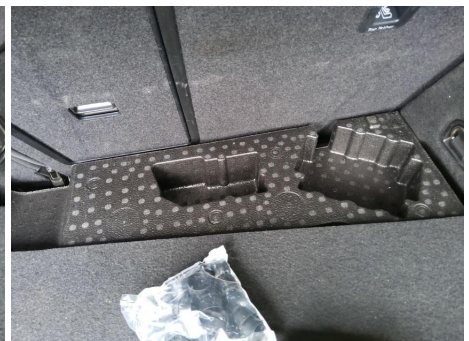
003 Rellenar kit de emergencia / -

Faltante

Rellenar kit de emergencia / - / Faltante

Sustitución

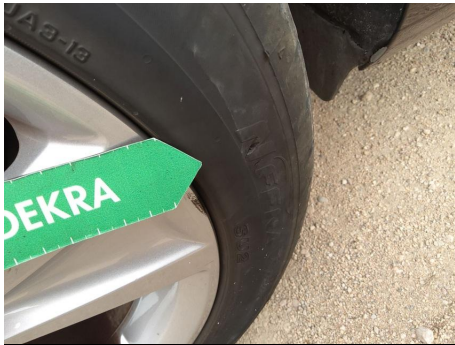
004 Neumático / Trasero Derecho
 Símbolo de velocidad : Y / Marca de neumáticos : ROADX / Ancho : 225 mm / Perfil : 45 / Diámetro de llanta / neumático : 17 "

Desgarro

Neumático / Trasero Derecho / Desgarro

Sustitución

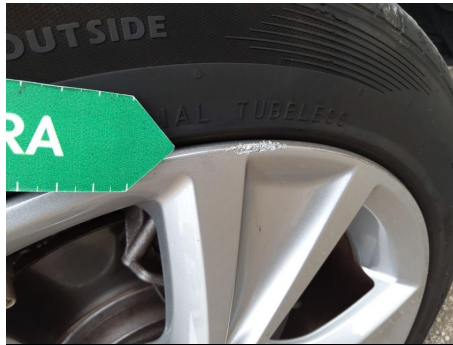
005 Llanta / Delantero Derecho
 Material : Aleación de aluminio / Diámetro de llanta / neumático : 17 "

Ralladura

Llanta / Delantero Derecho / Ralladura

Smart repair

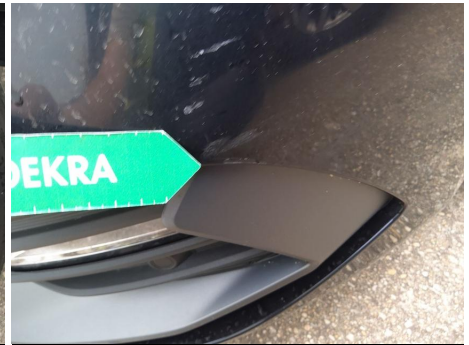
006 Paragolpes / Delantero

Ralladura

Paragolpes / Delantero / Ralladura

Pintar

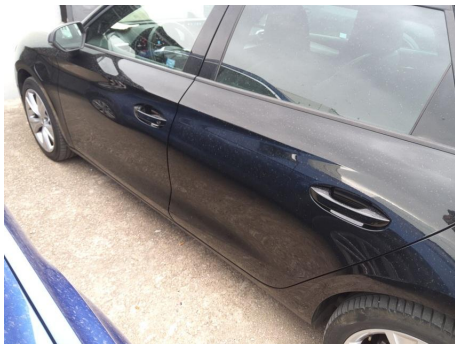
007 Puerta / Delantero Izquierdo

Ralladura

Puerta / Delantero Izquierdo / Ralladura

Aceptable

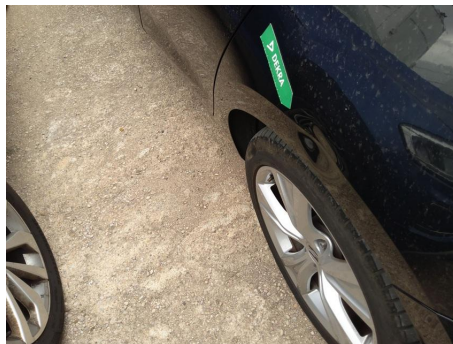
008 Aleta / Trasero Izquierdo

Abolladura

Aleta / Trasero Izquierdo / Abolladura

Reparar

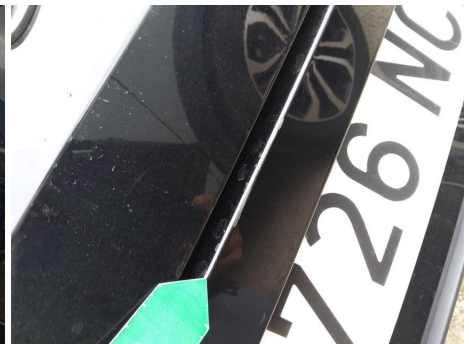
009 Paragolpes / Trasero

Ralladura

Paragolpes / Trasero / Ralladura

Pintar

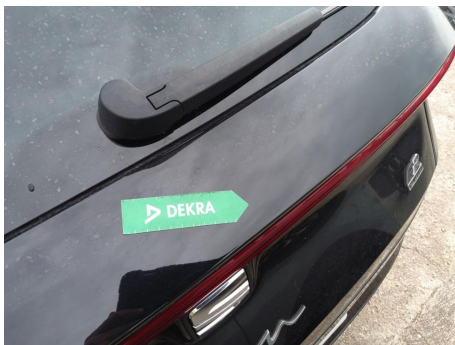
010 Portón trasero / puerta del maletero / -

Abolladura

Portón trasero / puerta del maletero / - / Abolladura

Smart repair

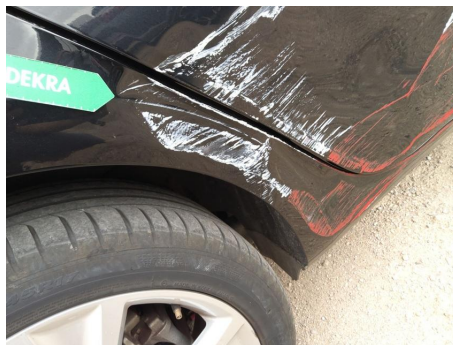
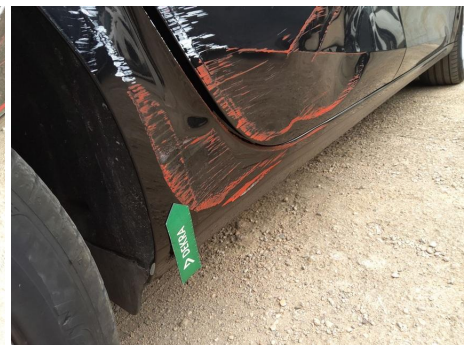
011 Aleta / Trasero Derecho

Abolladura

Aleta / Trasero Derecho / Abolladura

Reparar

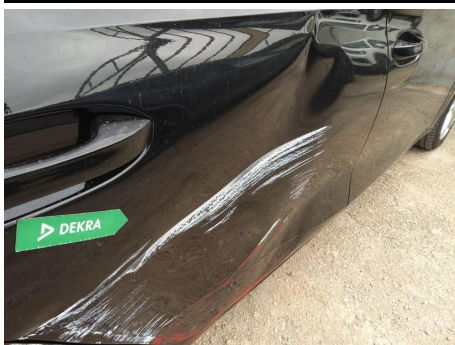
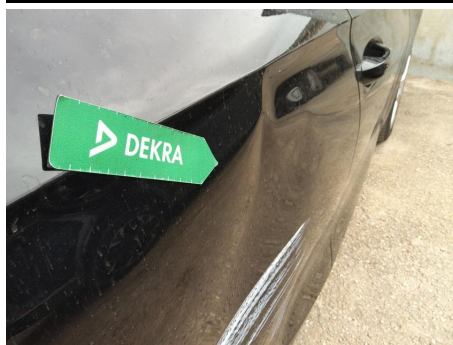
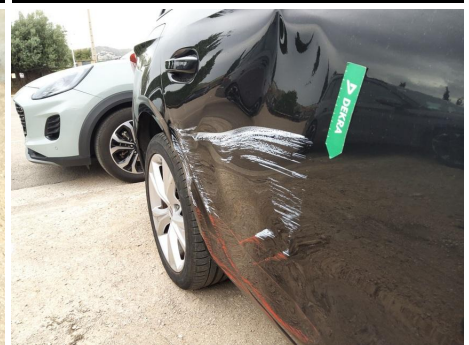
012 Puerta / Trasero Derecho

Abolladura

Puerta / Trasero Derecho / Abolladura

Sustitución

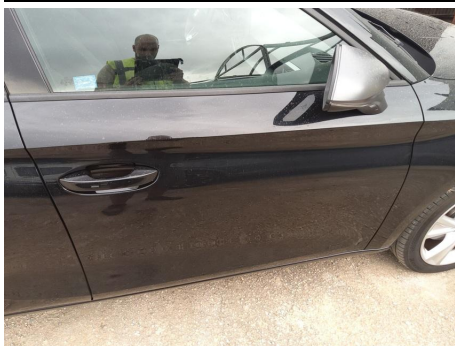
013 Puerta / Delantero Derecho

Abolladura

Puerta / Delantero Derecho / Abolladura

Aceptable
