LVV Nr 4642225
Hersteller Ford
Model Puma
Variante DE - SUV5 1.0 EcoBoost Mild Hybrid EU6d, ST-Linie
S/S, 2020 - 2024 1.0 EcoBoost mHEV
Listenpreis 28.596,64
VIN WF02XXERK2NU43657
Erstzulassungsdatum 1.1.2023
Kennzeichen K AT9291

Zustandsbericht/Minderwertgutachten-Leasing

Erstzulassung	13.01.2023	Letzte Zulassung	13.01.2023
Hersteller	FORD	Typ / Verkaufsbez.	Puma 1.0 EcoBoost Hybrid ST-LINE
Aufbauart	Geländewagen	Türen	5
Sitzplätze	5	Fahrzeug-Ident.-Nr.	WF02XXERK2NU43657
HSN / TSN	8566 / BSO	Schlüssel-Nr.	40213972
Km-Stand abgelesen	46090	Nächste HU §29 StVZO	01 / 2026
Energiequelle / Kraftstoff	Hybr.Benzin/E	Zylinderanzahl	3 / Reihenmotor
Leistung (kW)	92	Hubraum (ccm)	999
Schadstoffklasse:	EURO6;WLTP;AP;PI/CI; M, N1 I	Antriebsart	Frontantrieb
Getriebe	Automatik /	Felgen	Leichtmetall
Farbe	Sonnensilber	Polster / Farbe	Stoff / Anthrazit

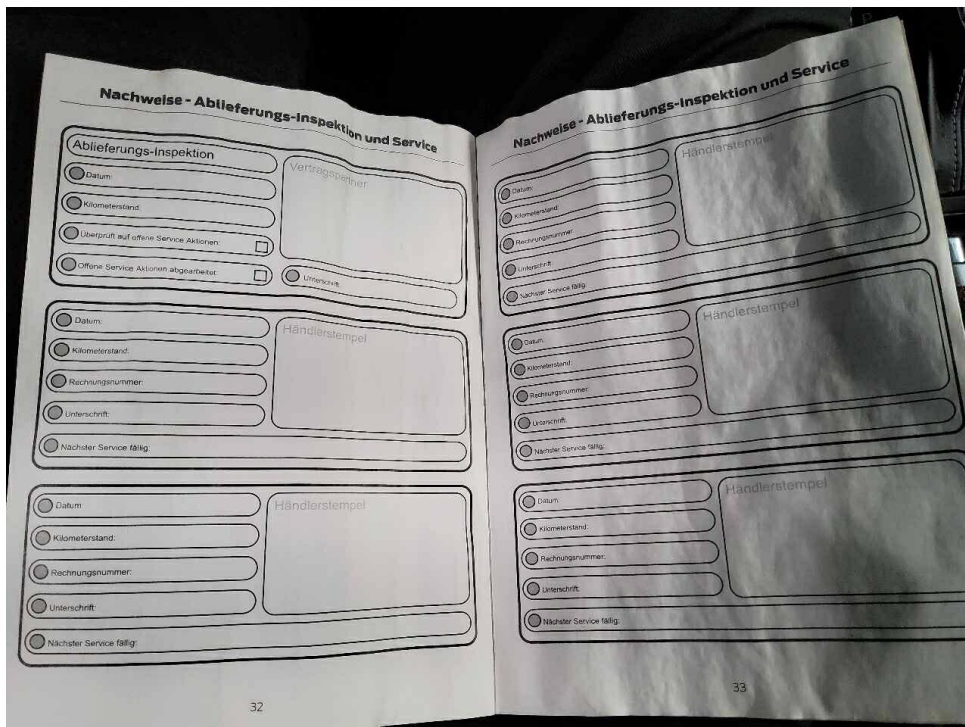
Bild 12 : Wartungsnachweis

Wartungsnachweis: fehlt

1. Wartungsnachweis (Serviceheft ohne Eintrag)

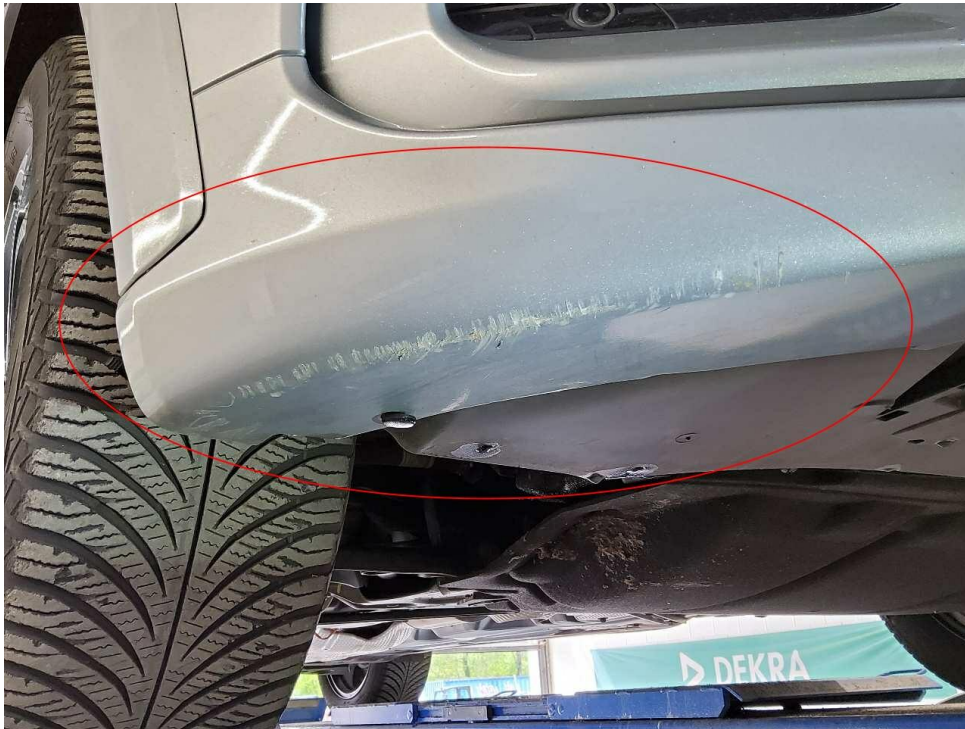
Bild 13 : Stoßfänger vorne, Lackierung, verschrammt

1. Stoßfänger vorne, Lackierung, verschrammt, smart repair (Bild 13)
2. Schaden hinten rechts, (Bild 14, 15, 16, 17, 18)
3. Radlaufblende hinten links, verschrammt (Materialabtrag), erneuern (Bild 19, 20)
4. Dachrahmen rechts, eingedellt, drücken (Bild 21)
5. Hauptuntersuchung abgelaufen

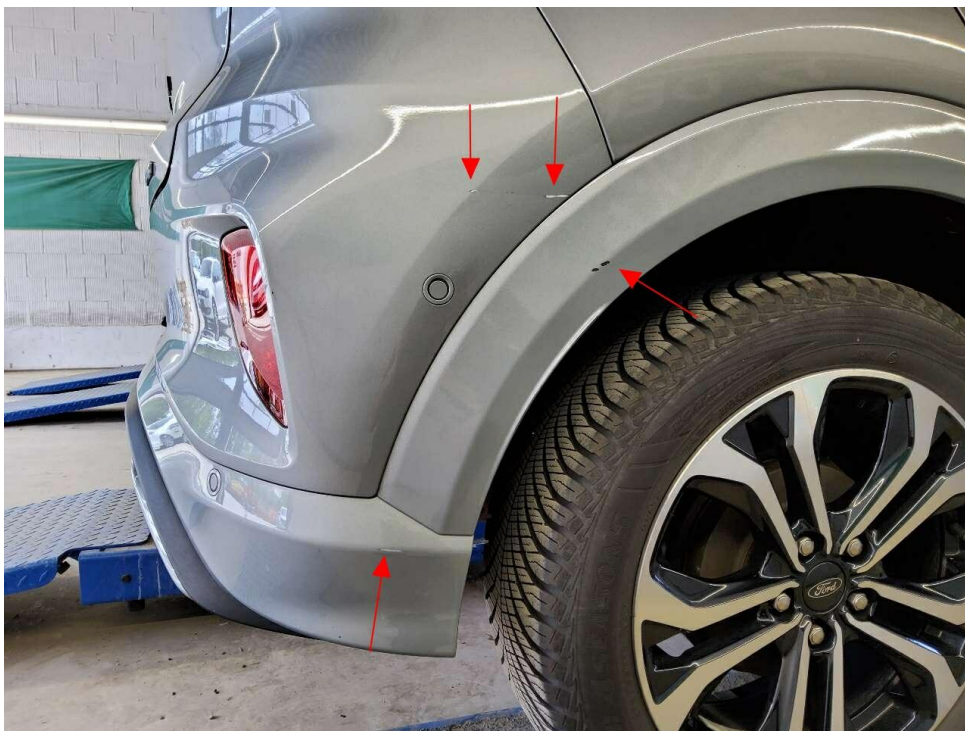
Bild 14 : Schaden hinten rechts

Schadennummer	Unfalldatum	Beschädigung	Schadenhöhe in EUR
2026105978	14.04.2026	Beifahrerseite Seitenteil hinten Stoßfänger hinten rechts	1.304,20

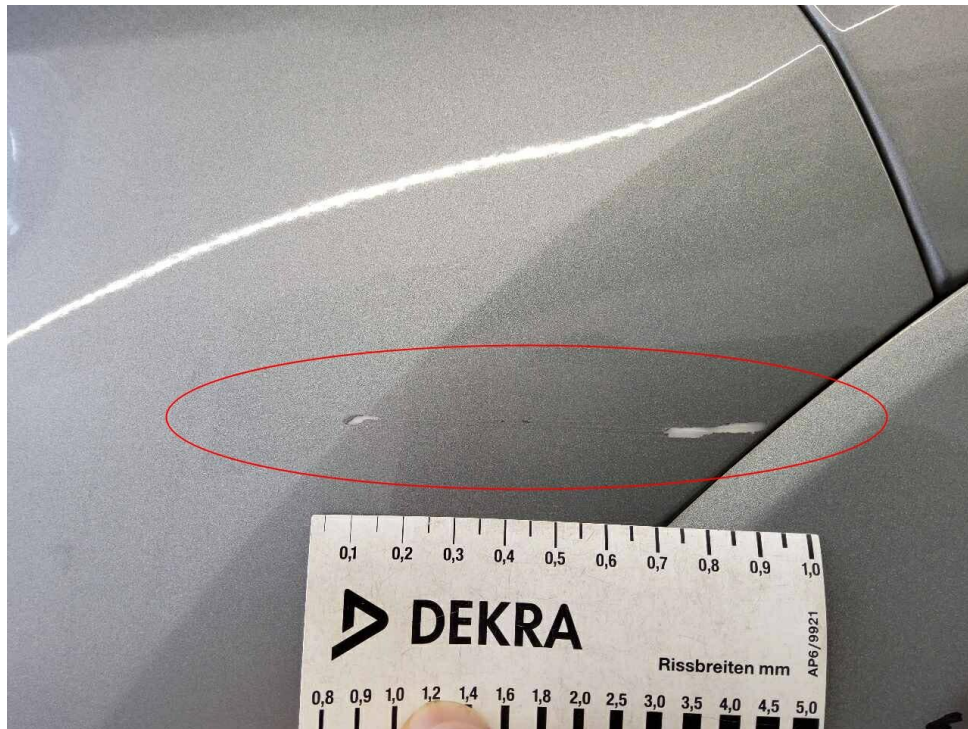
Bild 15 : Schaden hinten rechts

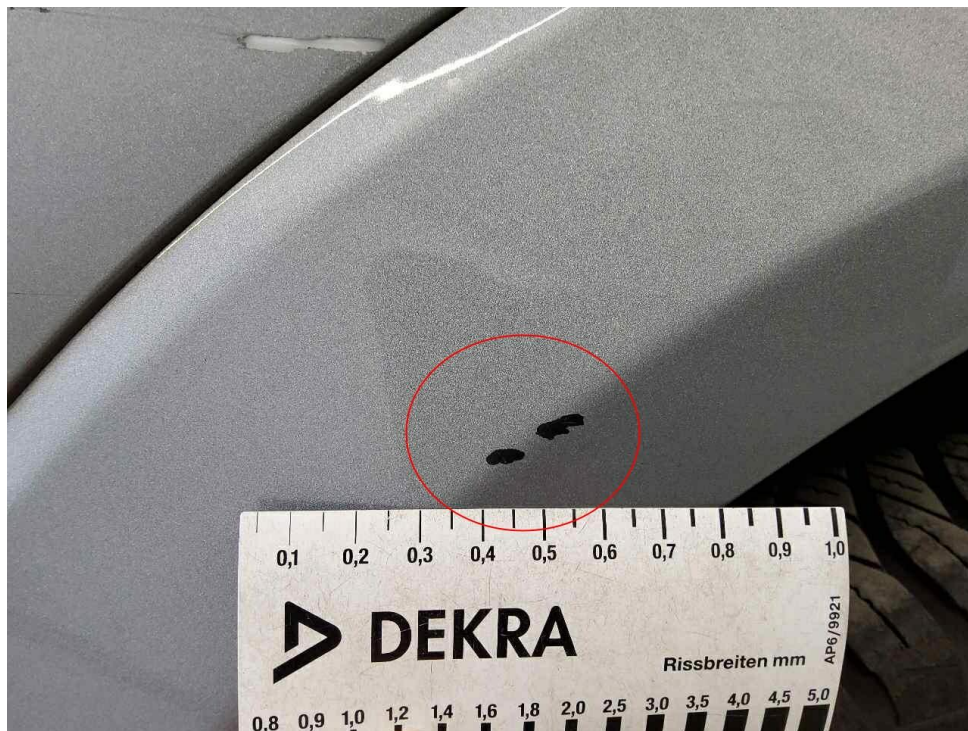
Bild 16 : Schaden hinten rechts

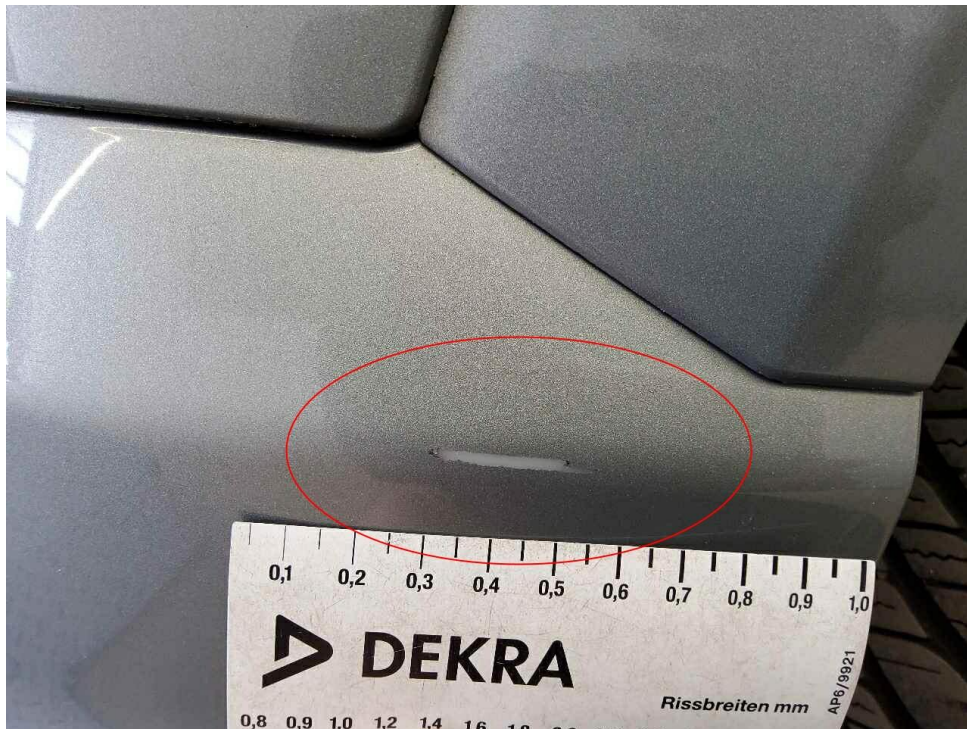
Bild 17 : Schaden hinten rechts

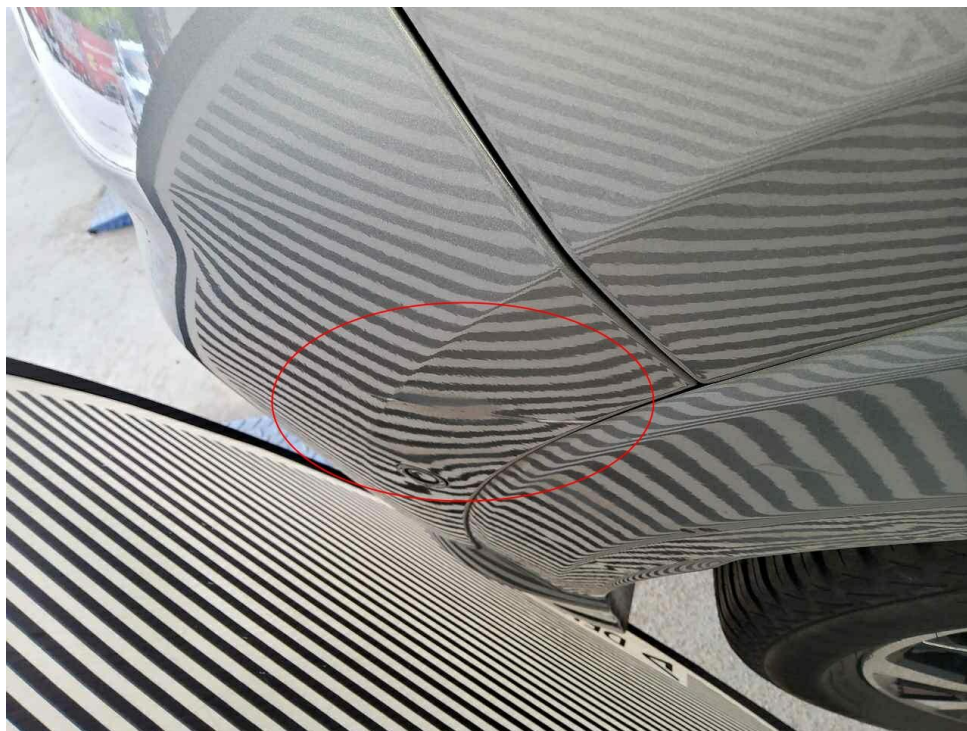
Bild 18 : Schaden hinten rechts

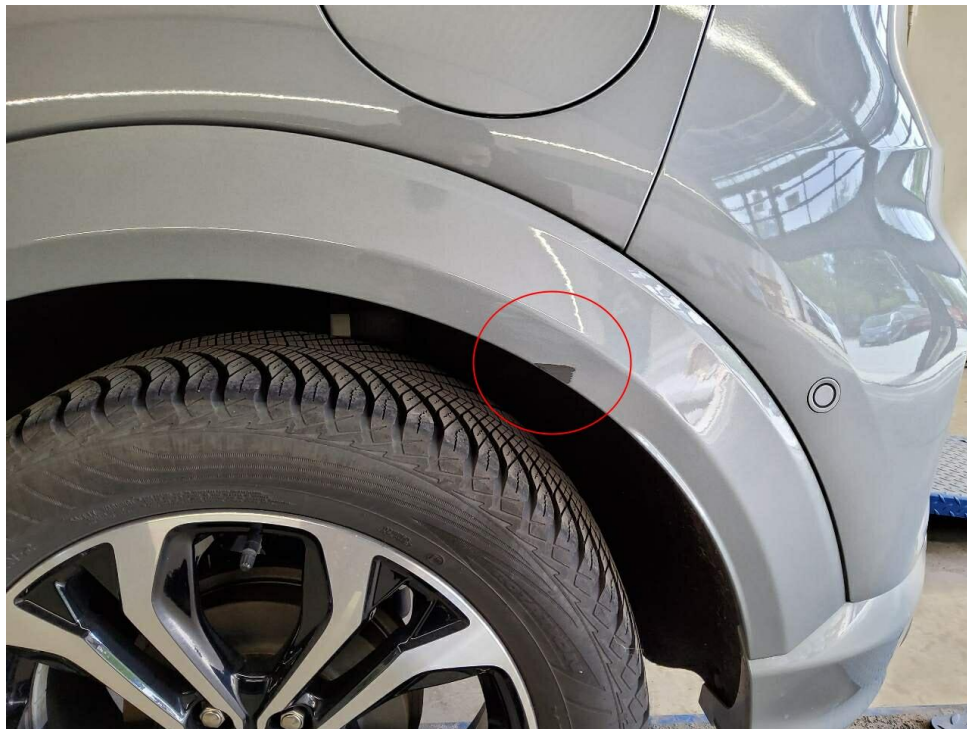
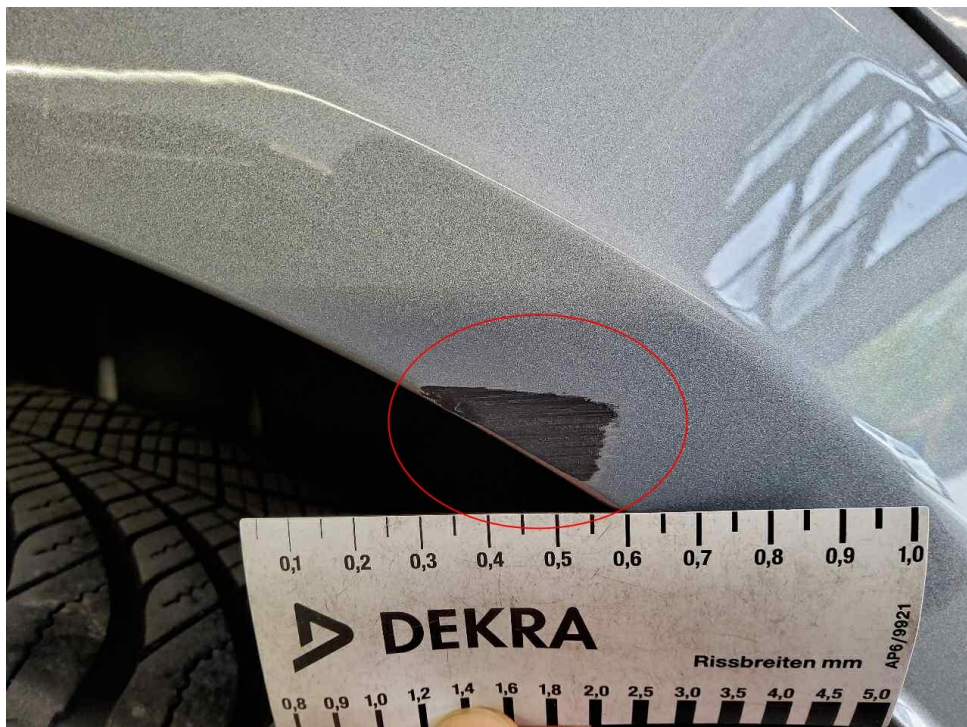
Bild 19 : Radlaufblende hinten links, verschrammt (Materialabtrag)

Bild 20 : Radlaufblende hinten links, verschrammt (Materialabtrag)

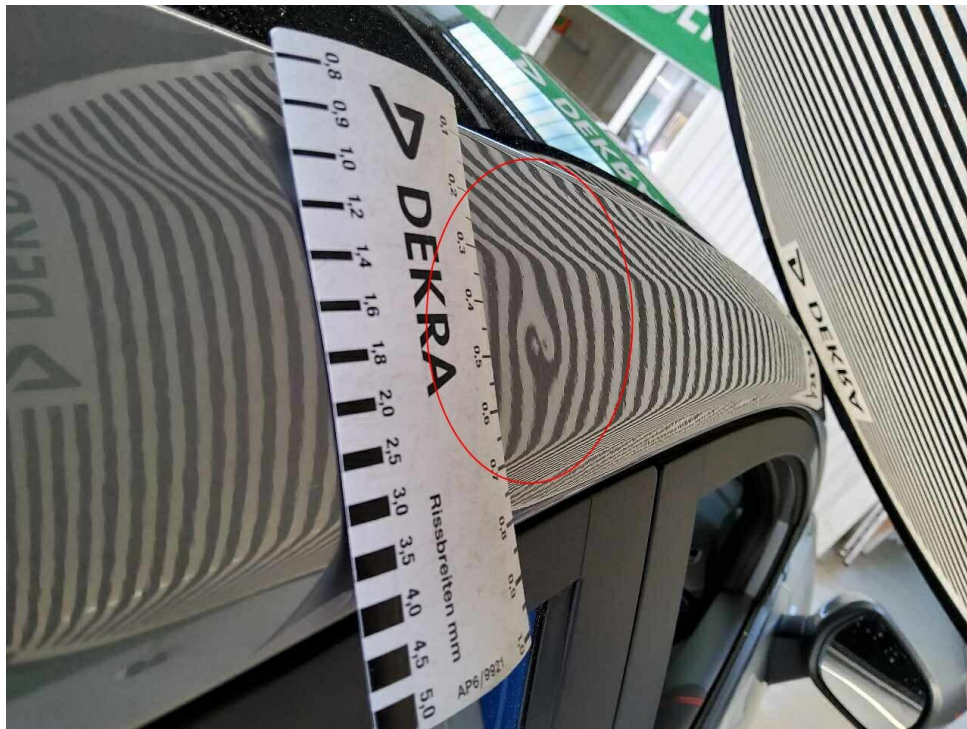
Bild 21 : Dachrahmen rechts, eingedellt

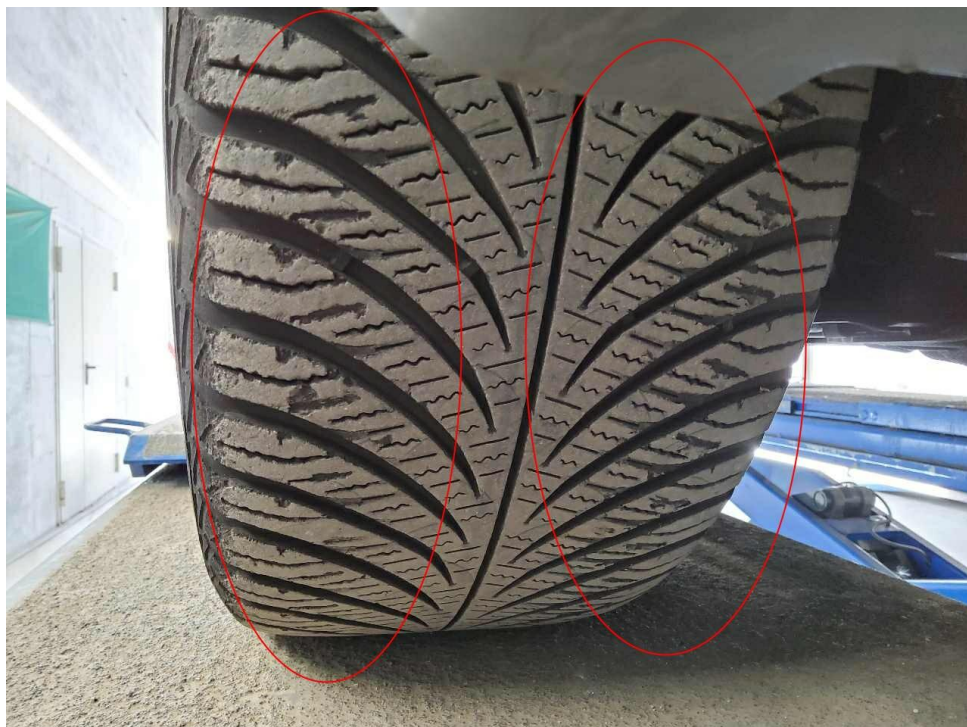
Bild 22 : Reifen vorne rechts, Auswaschung in der Lauffläche

Achse	Reifenbezeichnung	Hersteller/Typ	Art	Profiltiefe
1 links	215 / 55 R 17 94 V	Goodyear / Vector 4Seasons G2 AO	A /S	4 mm
rechts	215 / 55 R 17 94 V	Goodyear / Vector 4Seasons G2 AO	A /S	4 mm
2 links	215 / 55 R 17 94 V	Goodyear / Vector 4Seasons G2 AO	A /O	7 mm
rechts	215 / 55 R 17 94 V	Goodyear / Vector 4Seasons G2 AO	A /O	6 mm
Pannenset	Füllflasche haltbar bis 31.07.2026

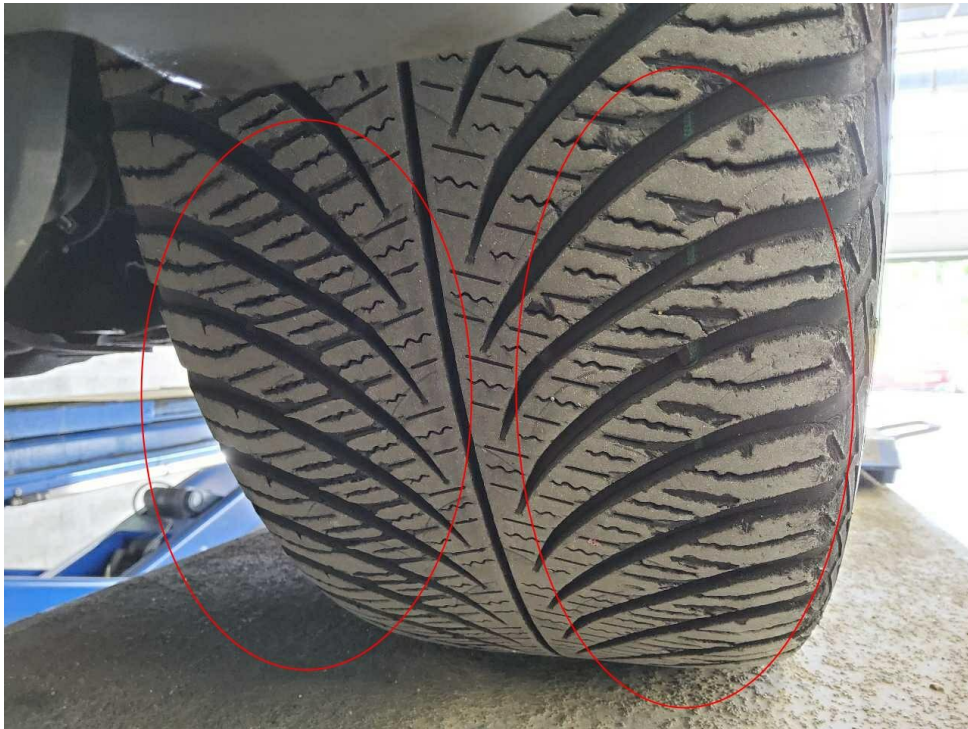
Bild 23 : Reifen vorne links, Auswaschung in der Lauffläche
