Zustandsbericht

Fahrzeughalter	Allane SE
Ihr Auftrag vom	28.05.2026 durch Allane SE
Besichtigungsort	21509 Glinde, Wilhelm-Bergner-Straße 15
Besichtigungsdatum	04.06.2026
Referenznummern	0031193661 - 0022241077

Kennzeichen	OD-MX 6534	Fzg.-Ident.-Nummer	WF0YXXTTGYMG48289
Fabrikat	Ford	1. Zulassung	10.12.2021
Typ	Transit Custom 340 L2H2 Trend	Fahrzeugart	Transporter
Getriebe / Gänge	Manuell / 6	Farbe	Race Rot - Uni
Laufleistung abgelesen	122.931 km	Sitzplätze	2
Achsen / angetrieben	2 / 1	Aufbau	Kasten, 5 Türier
Anzahl Besitzer	keine Angabe	nächste HU	04/2028
Motorart	Reihenmotor / Diesel	Hubraum / Nennleistung	1.995 ccm / 96 KW

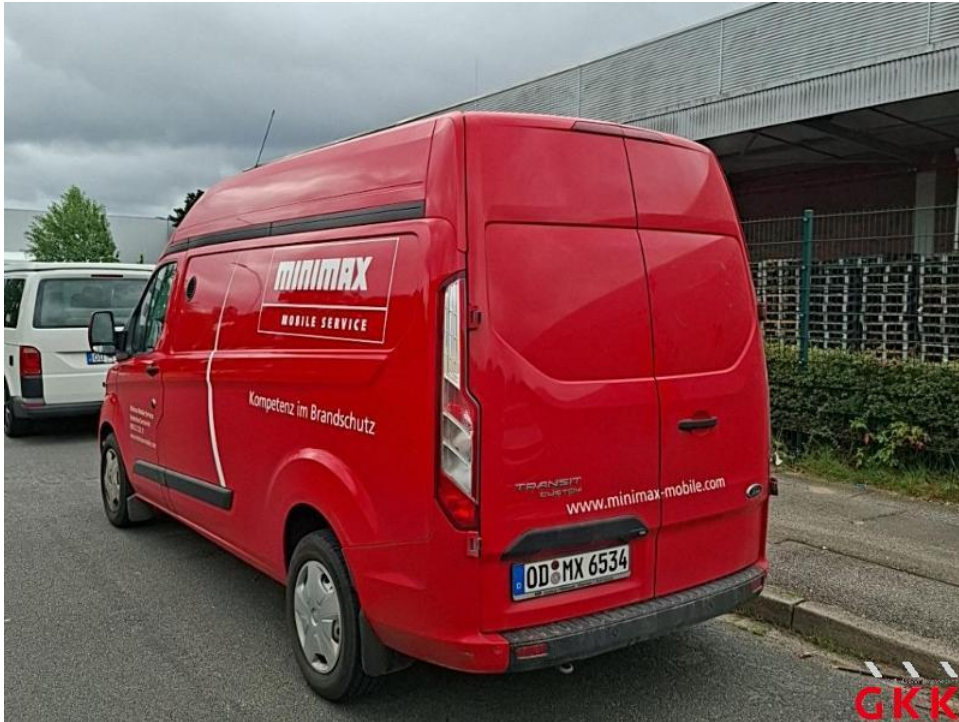
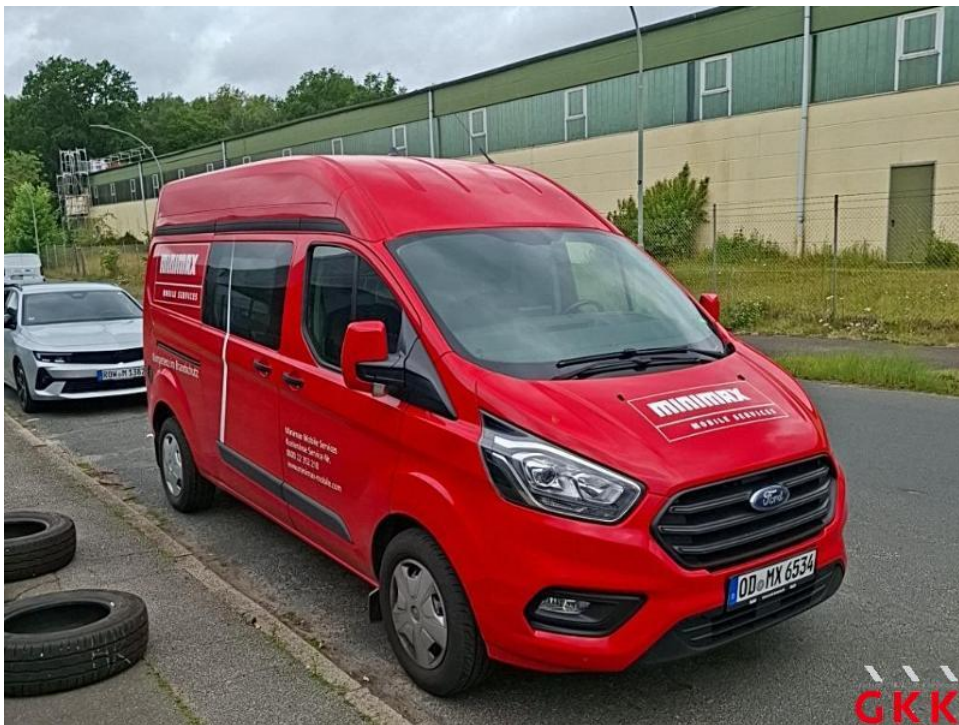
Beschriftungs- / Werbefolie, beklebt (Bild 13, Bild 14)

Bild 13. Beschriftungs- / Werbefolie, beklebt, entkleben

Bild 14. Beschriftungs- / Werbefolie, beklebt, entkleben

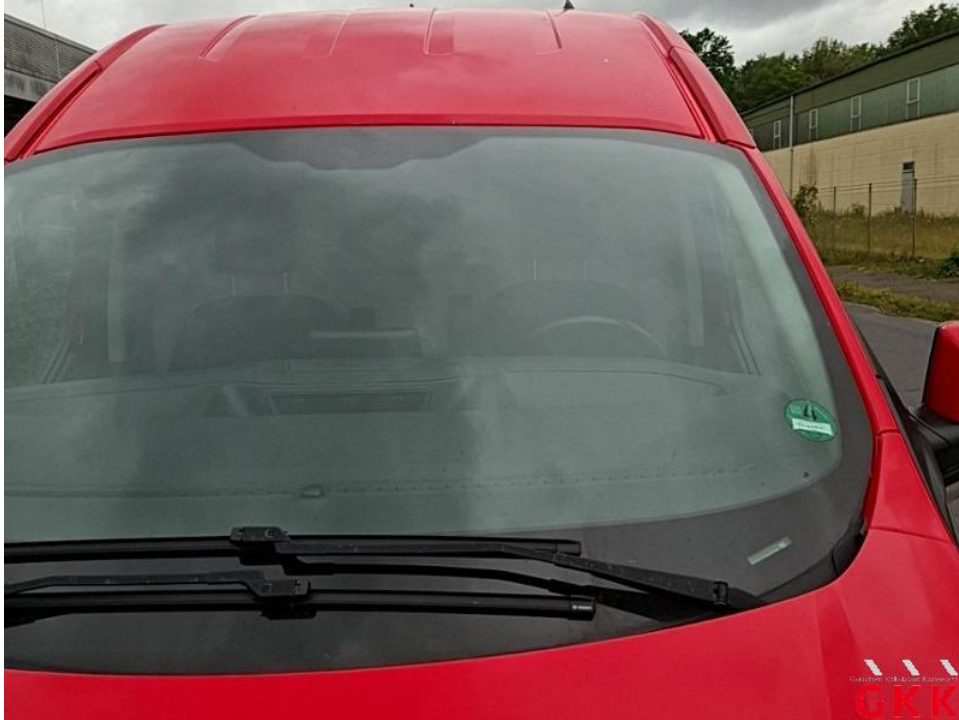
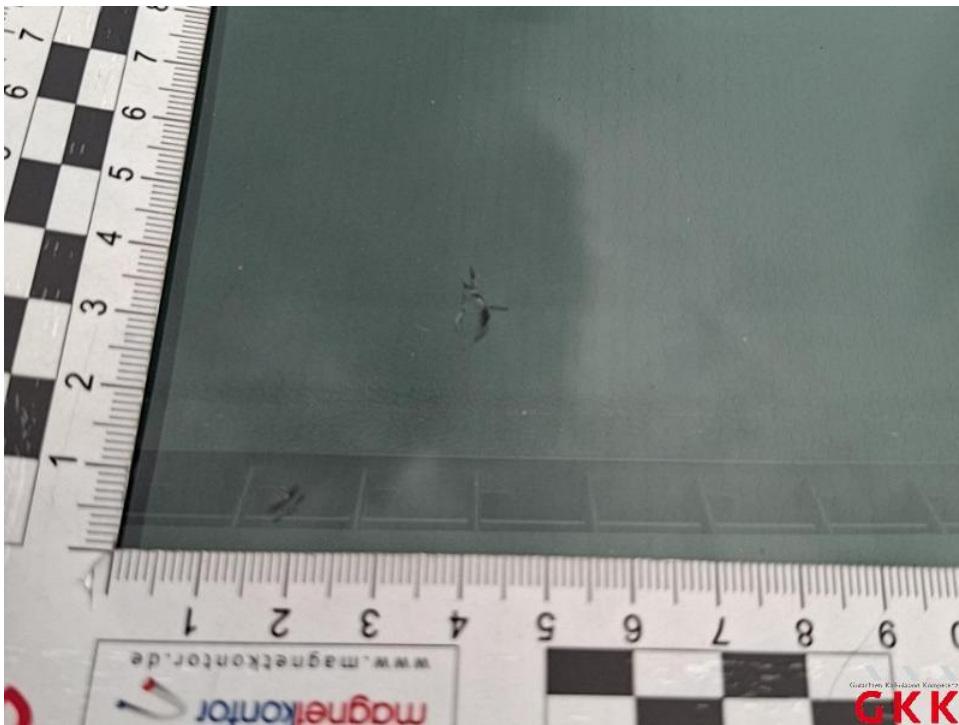
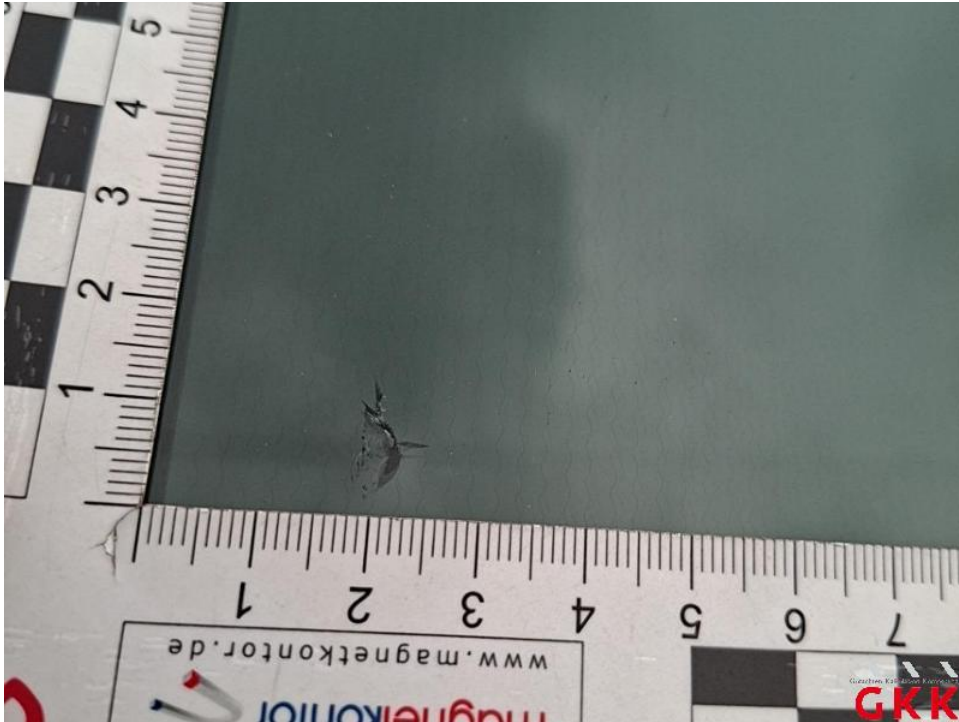
Frontscheibe beheizt mit Regensensor und Frontkamera, Steinschlag mit Rissbildung (Bild 15, Bild 16, Bild 17)

Bild 15. Frontscheibe, beheizt mit Regensensor und Frontkamera, Steinschlag mit Rissbildung, ersetzen

Bild 16. Frontscheibe, beheizt mit Regensensor und Frontkamera, Steinschlag mit Rissbildung, ersetzen

Bild 17. Frontscheibe, beheizt mit Regensensor und Frontkamera, Steinschlag mit Rissbildung, ersetzen

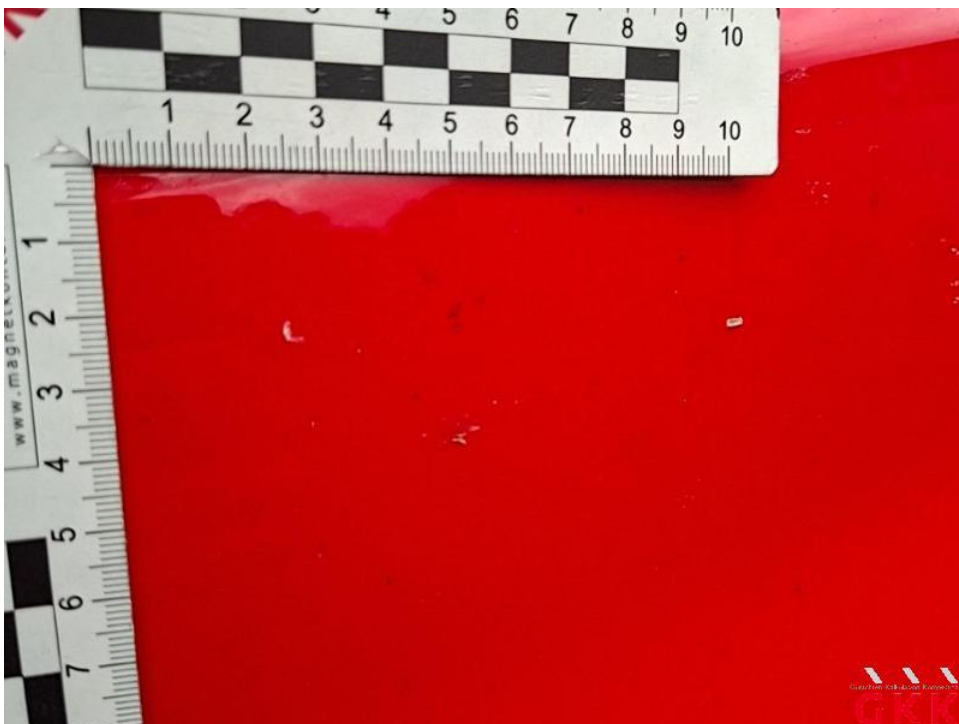
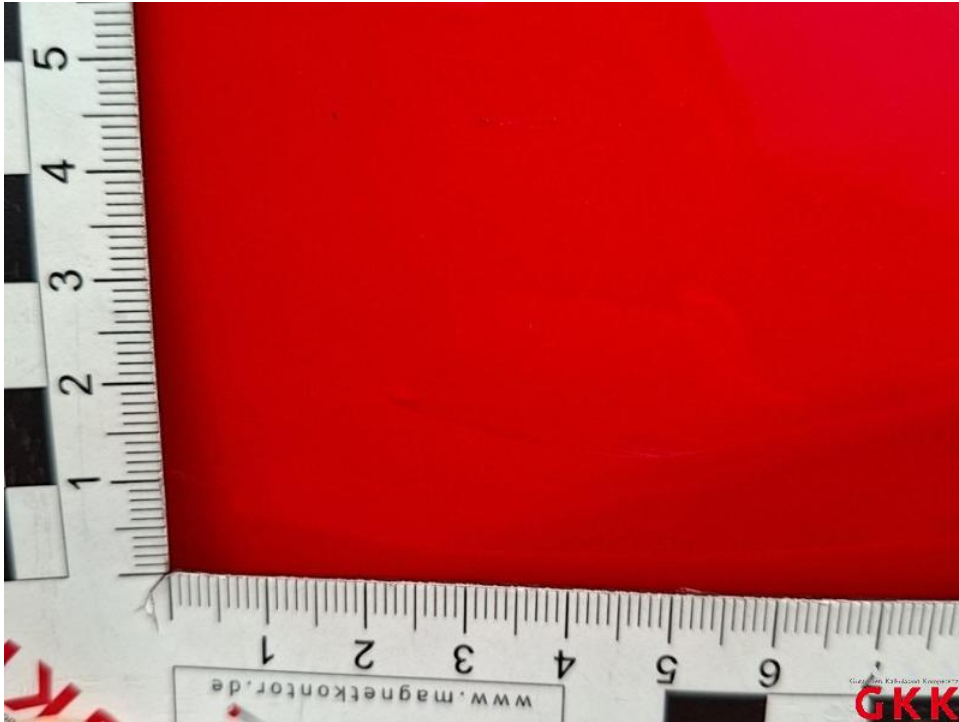
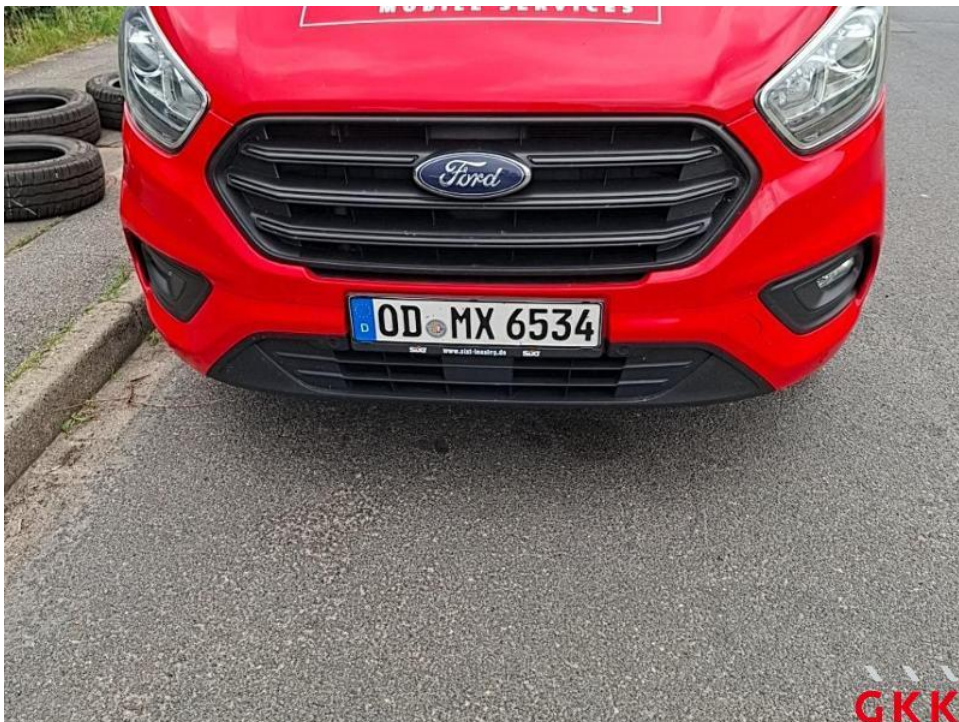
Stoßfänger vorne Verkleidung -lackiert-, Steinschlag und Kratzer (Bild 18, Bild 19, Bild 20)

Bild 18. vorn links Stoßfänger vorne, Verkleidung -lackiert-, Steinschlag und Kratzer, auslegen, schleifen, polieren

Bild 19. vorn rechts Stoßfänger vorne, Verkleidung -lackiert-, Steinschlag und Kratzer, auslegen, schleifen, polieren

Bild 20. Stoßfänger vorne, Verkleidung -lackiert-, Steinschlag und Kratzer, auslegen, schleifen, polieren

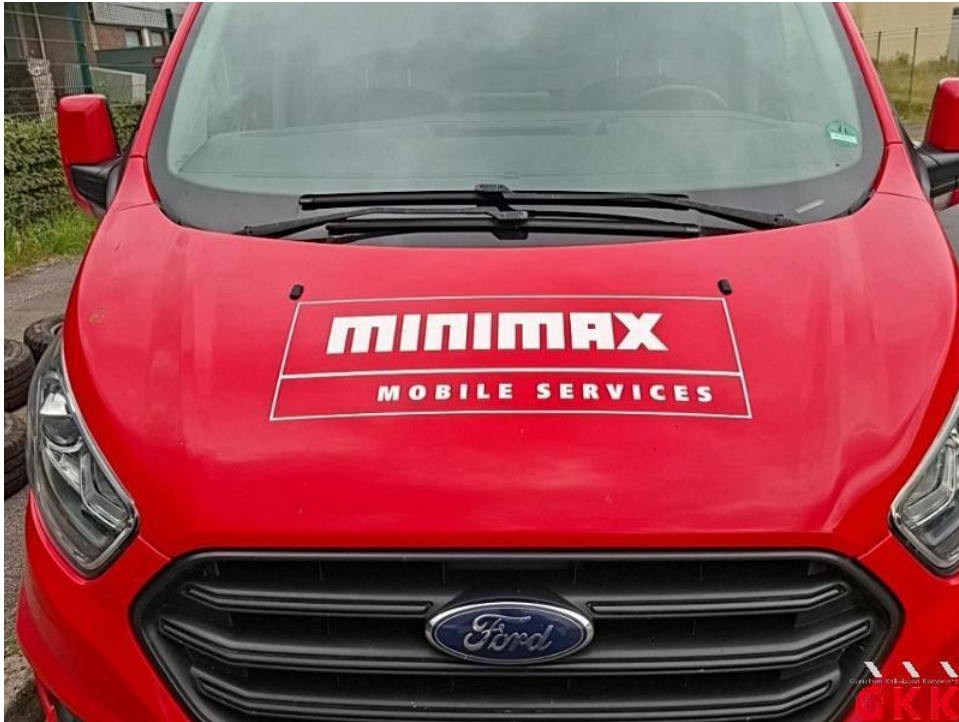
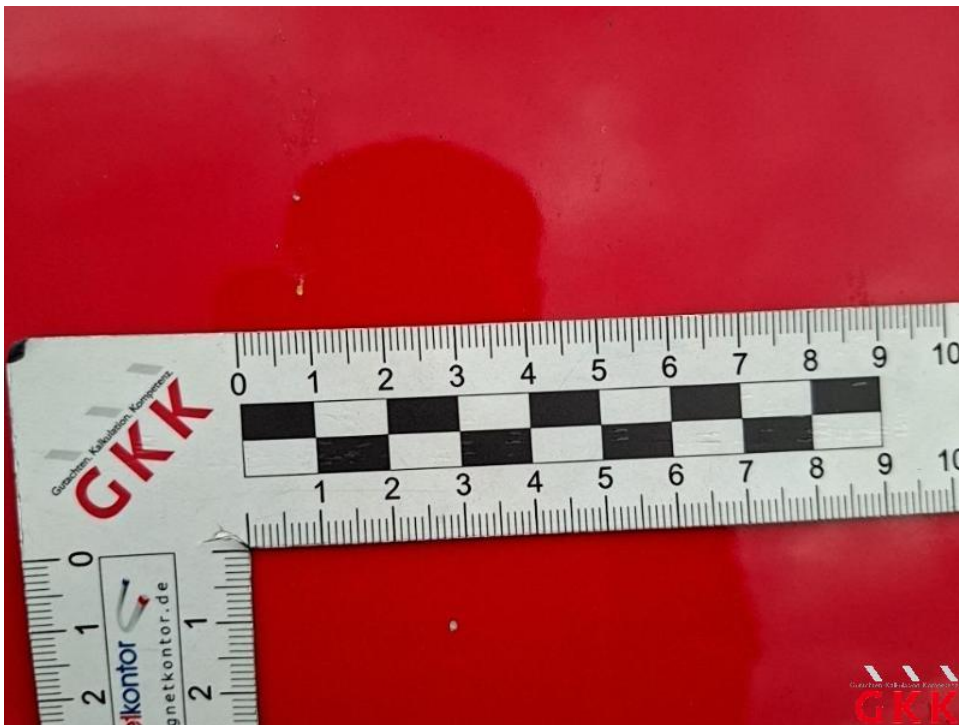
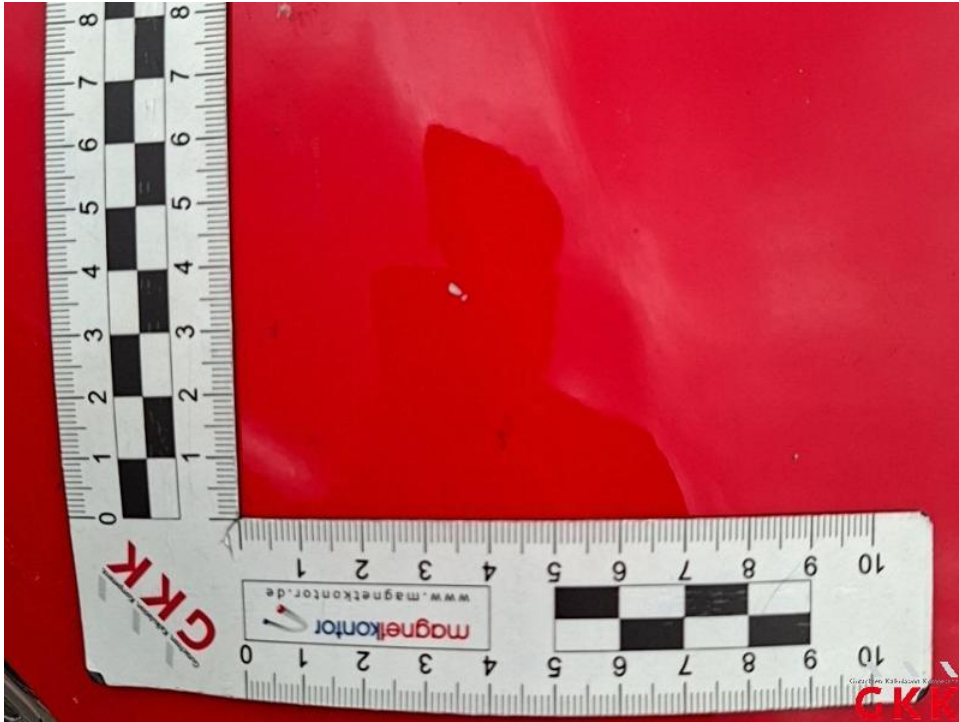
Motorhaube, Steinschlag (Bild 21, Bild 22, Bild 23)

Bild 21. Motorhaube, Steinschlag, auslegen, schleifen, polieren

Bild 22. Motorhaube, Steinschlag, auslegen, schleifen, polieren

Bild 23. Motorhaube, Steinschlag, auslegen, schleifen, polieren

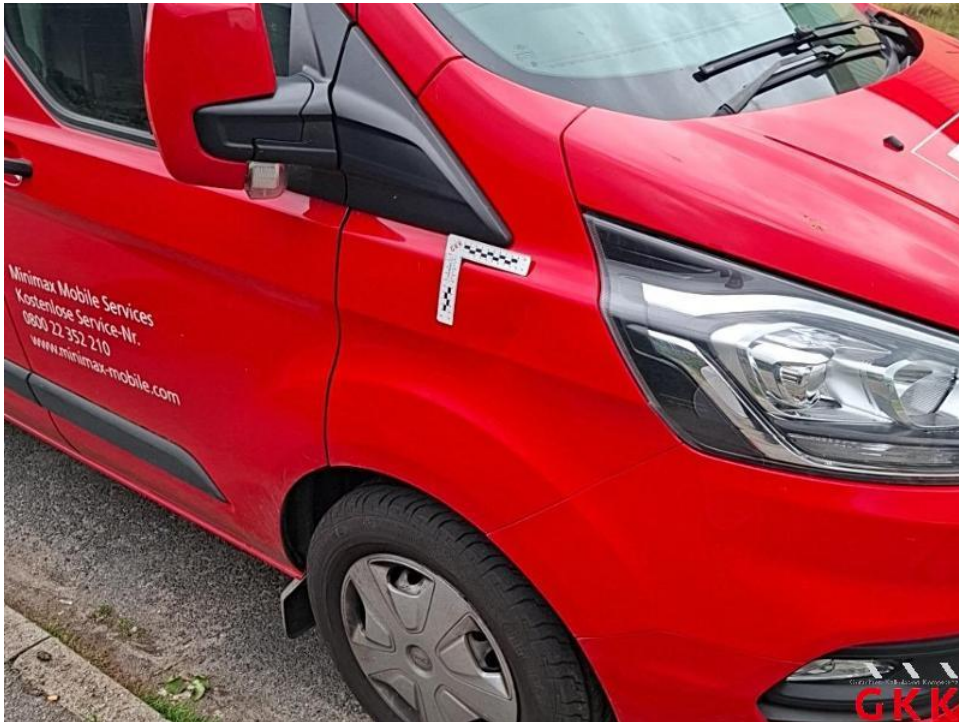
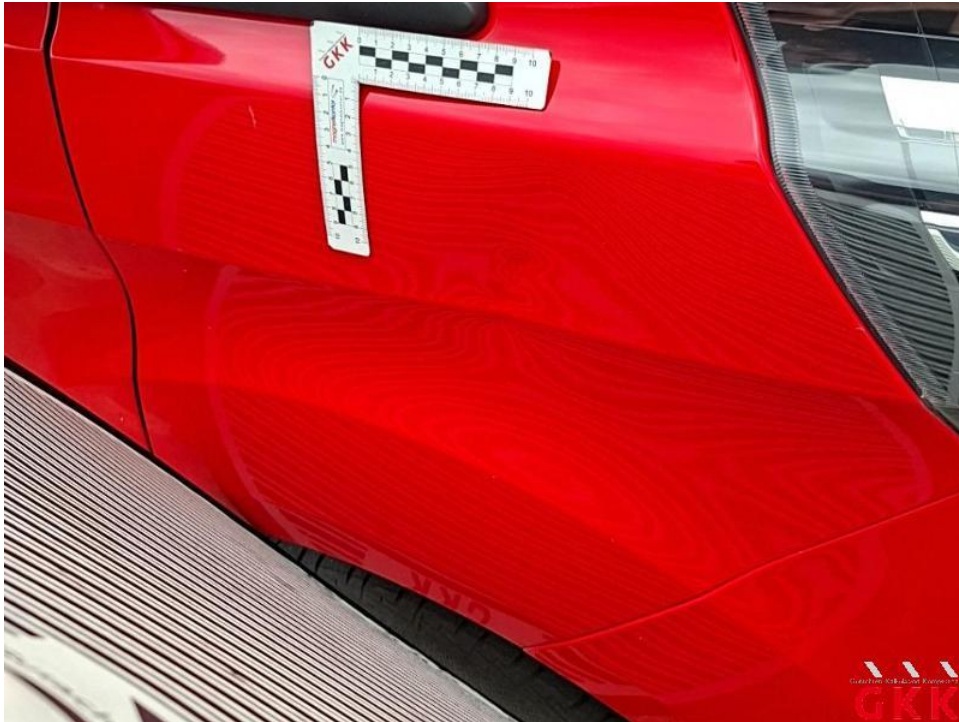
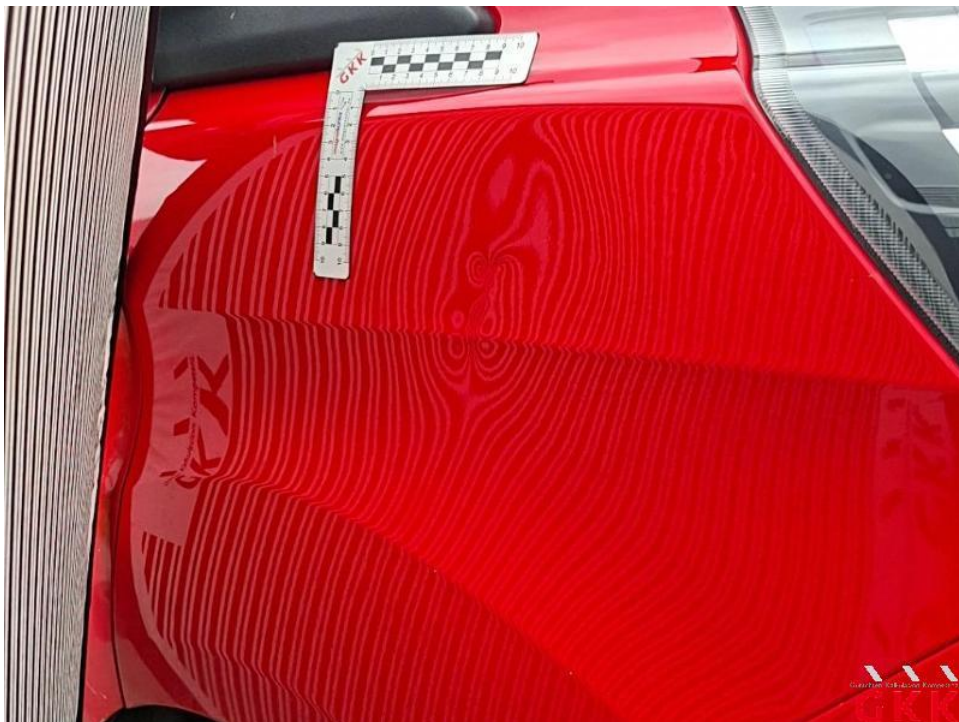
Kotflügel vorne rechts, beschädigt (Bild 24, Bild 25, Bild 26)

Bild 24. Kotflügel vorne rechts, beschädigt, ersetzen

Bild 25. Kotflügel vorne rechts, beschädigt, ersetzen

Bild 26. Kotflügel vorne rechts, beschädigt, ersetzen

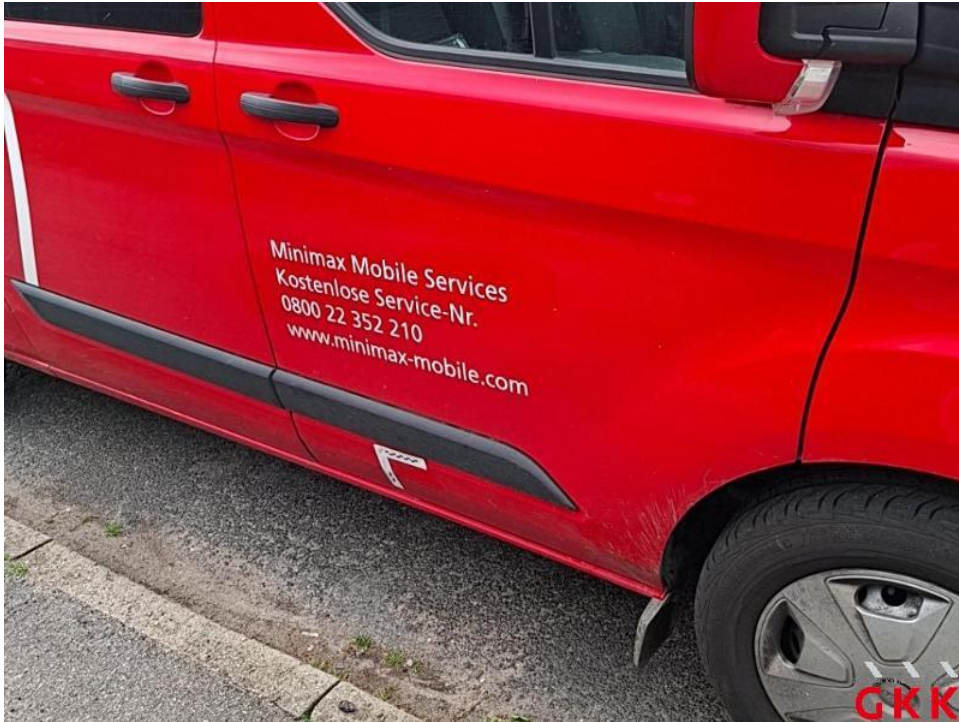
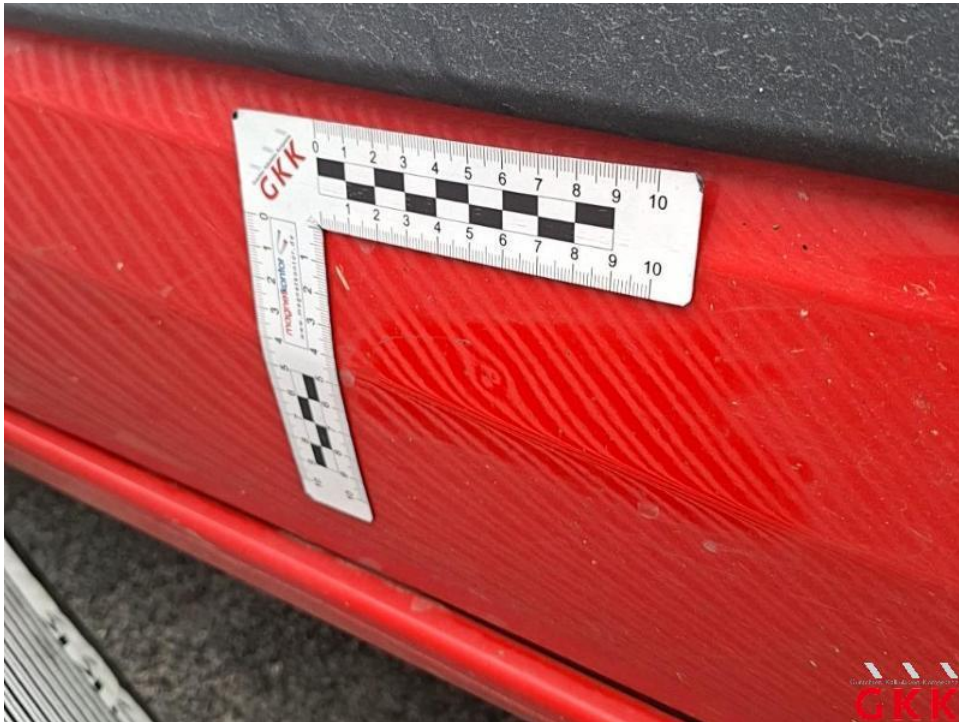
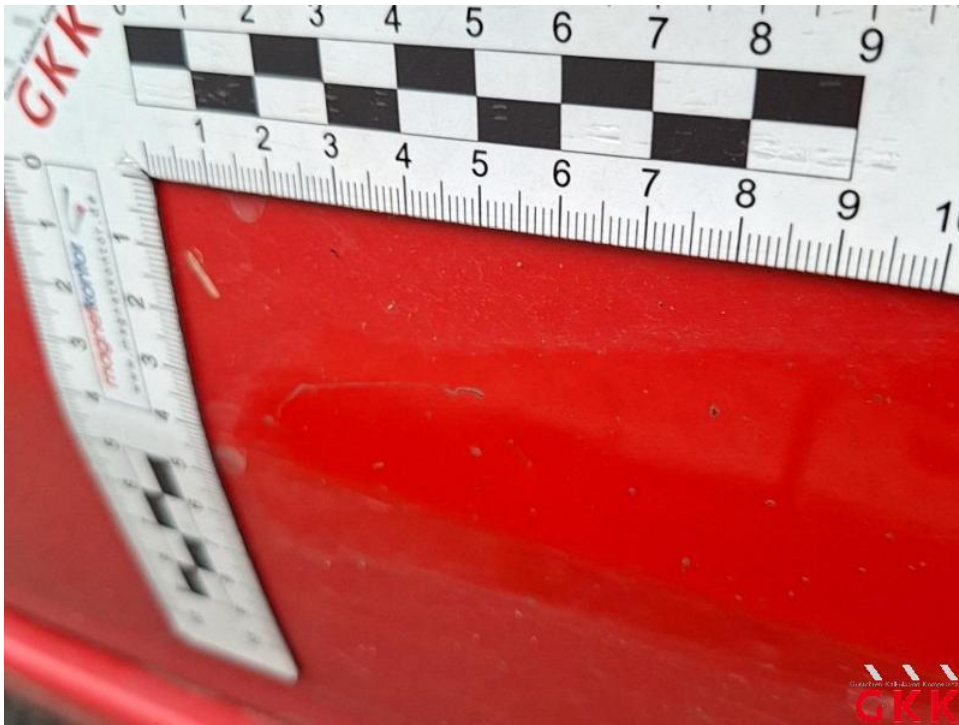
Tür vorne rechts, beschädigt (Bild 27, Bild 28, Bild 29)

Bild 27. Tür vorne rechts, beschädigt, instand setzen - lackieren

Bild 28. Tür vorne rechts, beschädigt, instand setzen - lackieren

Bild 29. Tür vorne rechts, beschädigt, instand setzen - lackieren

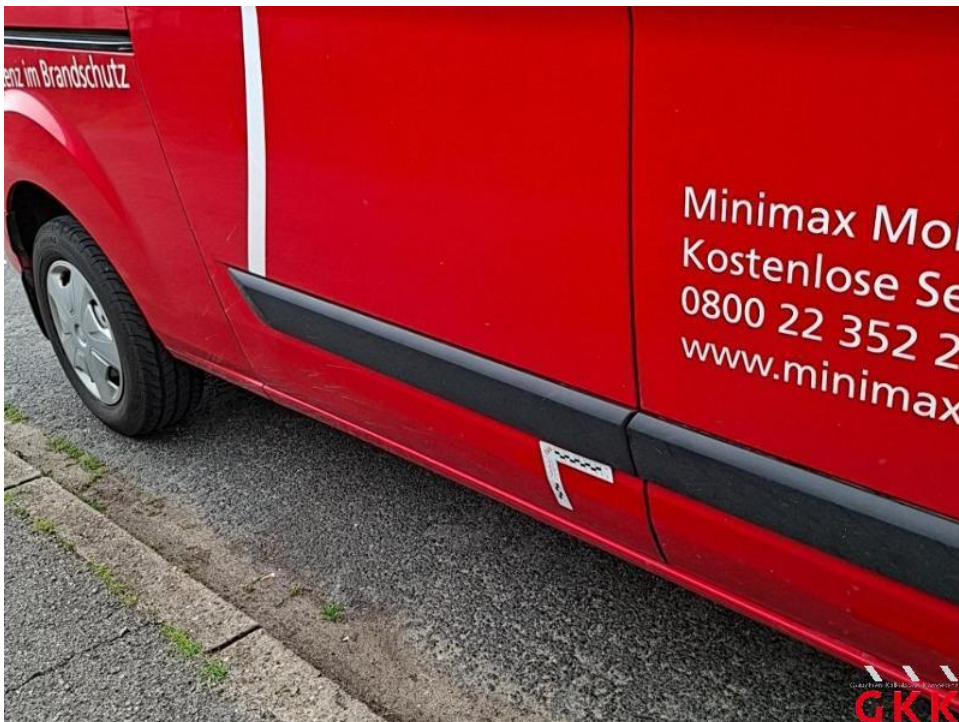
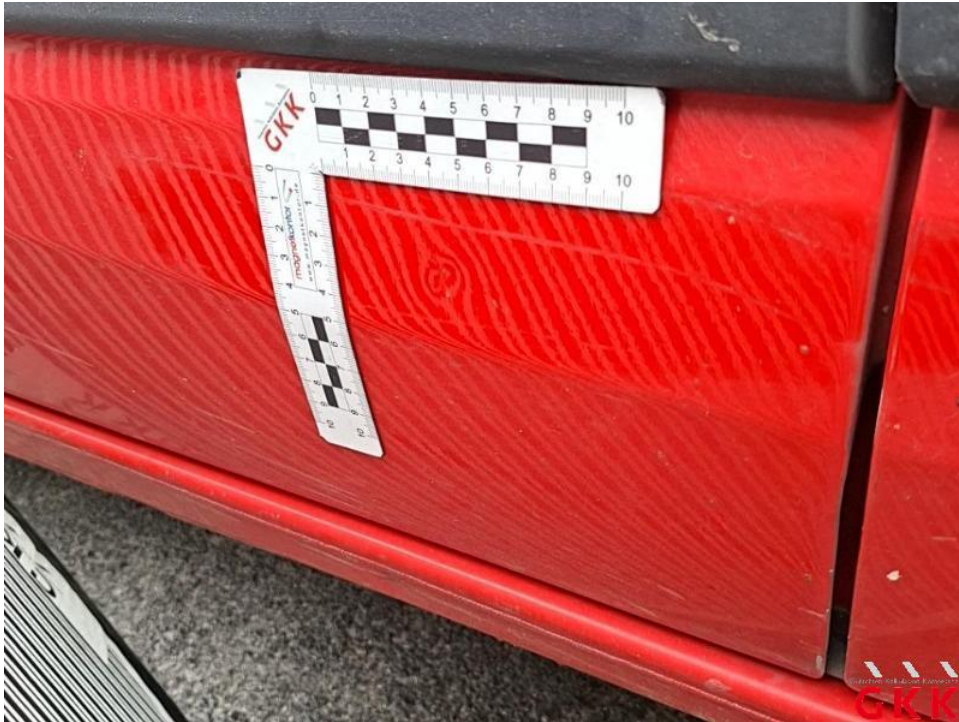
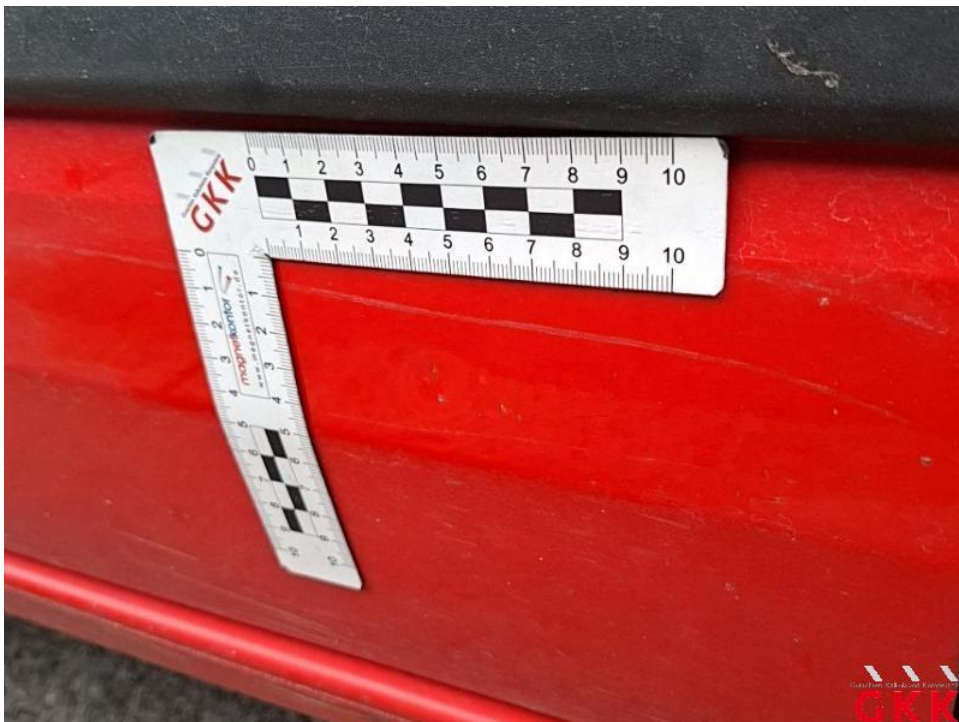
Schiebetür rechts unterhalb, beschädigt (Bild 30, Bild 31, Bild 32)

Bild 30. Schiebetür rechts, unterhalb, beschädigt, instand setzen - lackieren

Bild 31. Schiebetür rechts, unterhalb, beschädigt, instand setzen - lackieren

Bild 32. Schiebetür rechts, unterhalb, beschädigt, instand setzen - lackieren

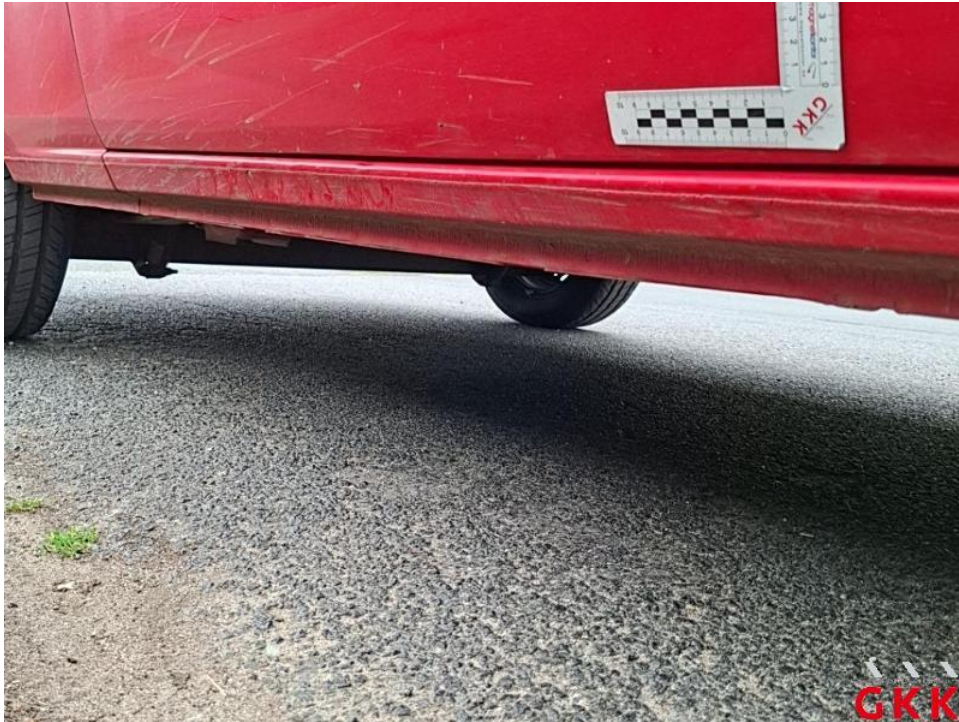
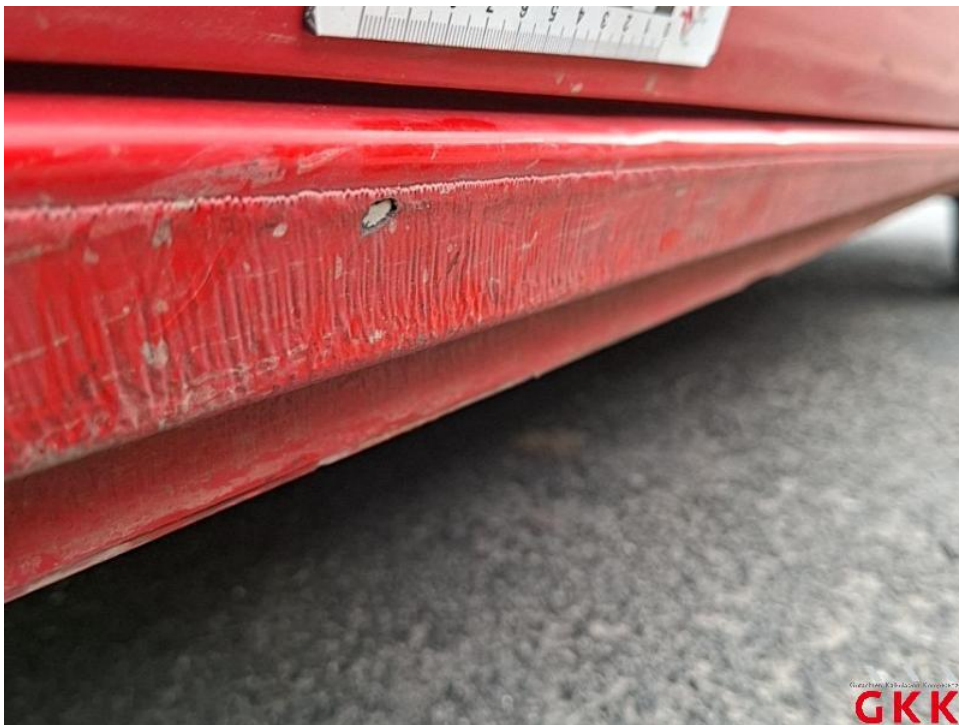
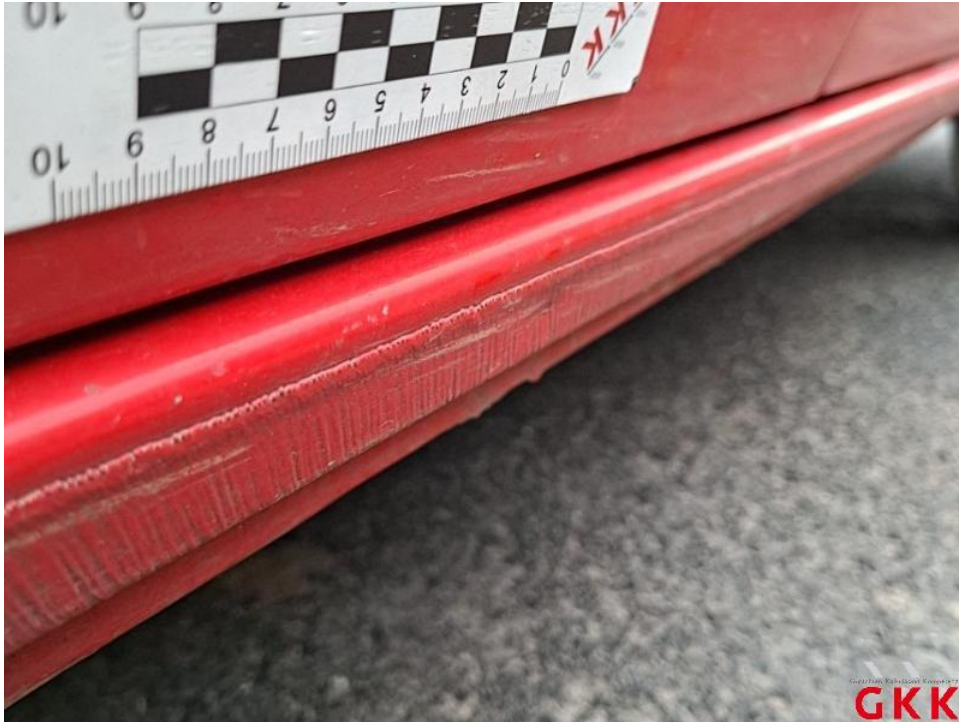
Schweller rechts, beschädigt (Bild 33, Bild 34, Bild 35)

Bild 33. Schweller rechts, beschädigt, instand setzen - lackieren

Bild 34. Schweller rechts, beschädigt, instand setzen - lackieren

Bild 35. Schweller rechts, beschädigt, instand setzen - lackieren

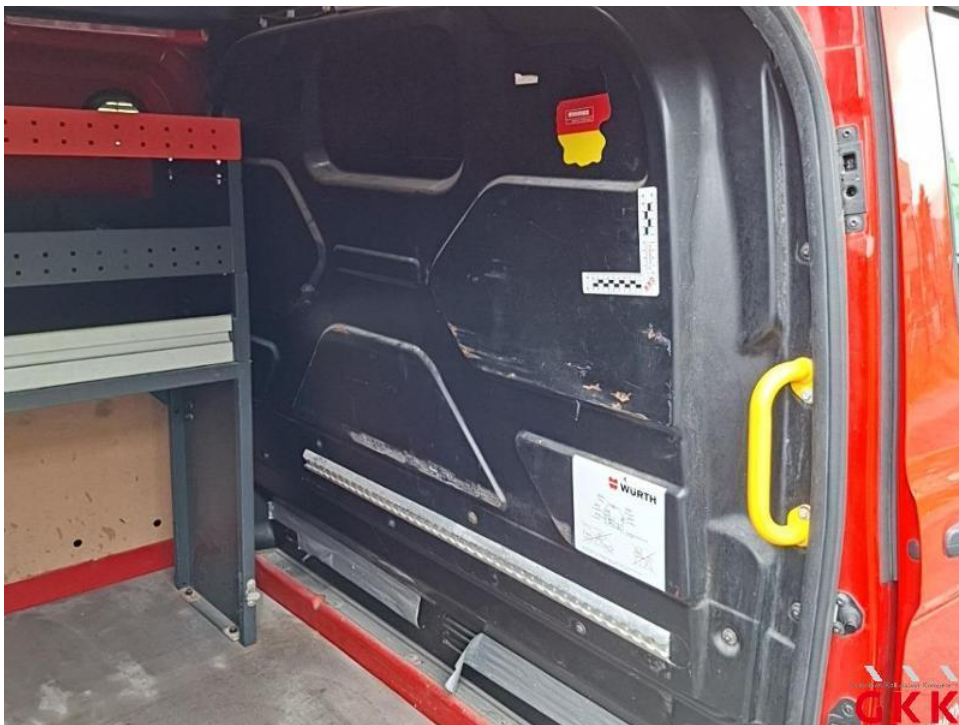
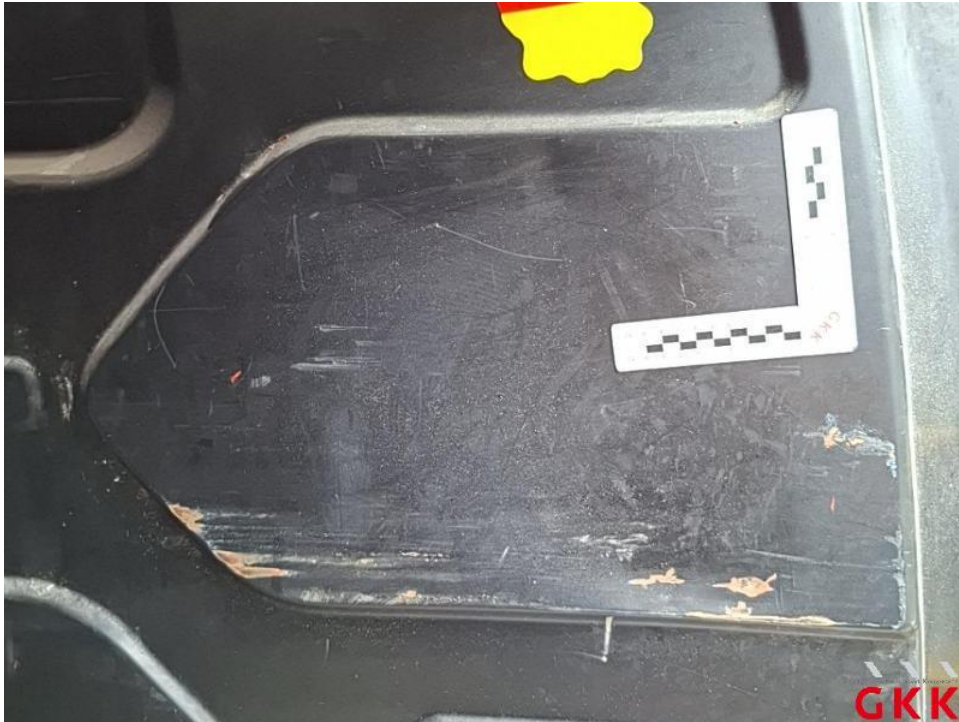
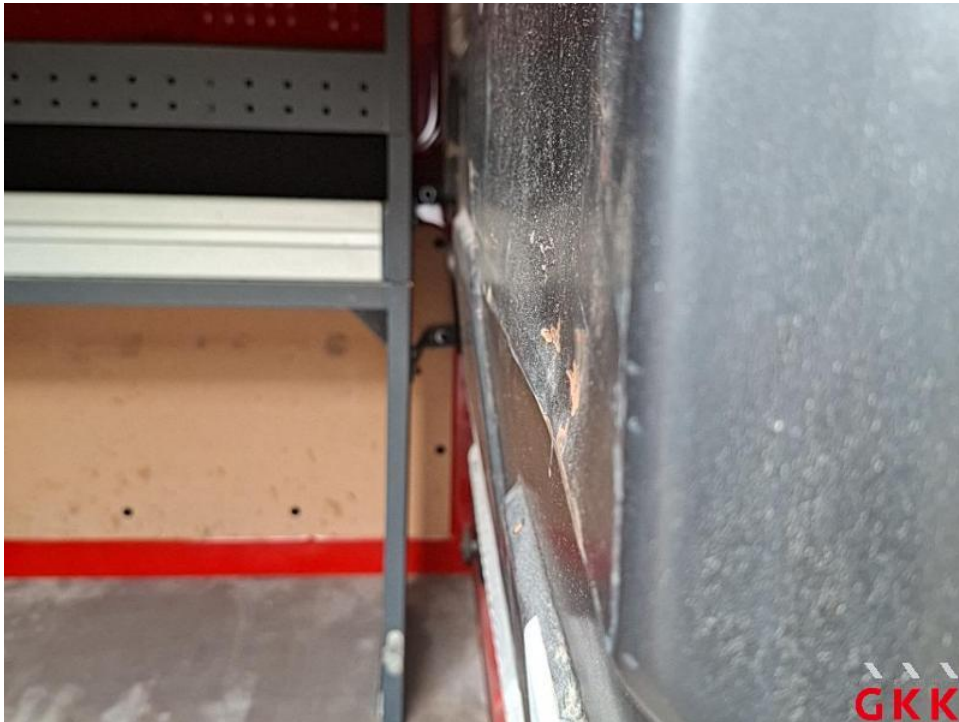
Trennwand oberhalb, beschädigt (Bild 36, Bild 37, Bild 38)

Bild 36. Trennwand, oberhalb, beschädigt, ersetzen

Bild 37. Trennwand, oberhalb, beschädigt, ersetzen

Bild 38. Trennwand, oberhalb, beschädigt, ersetzen

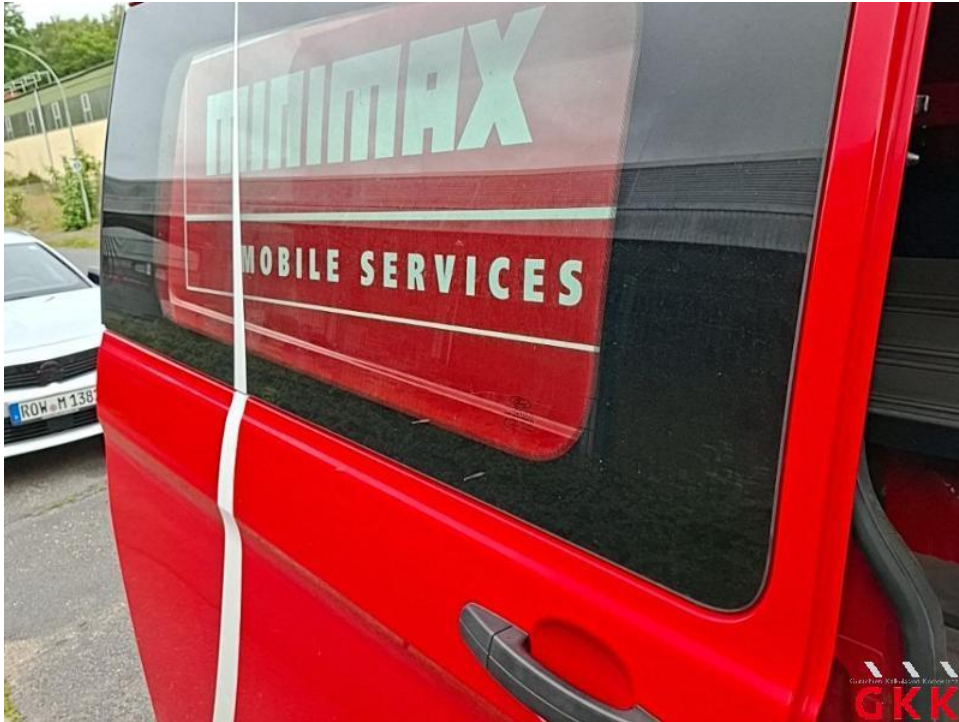
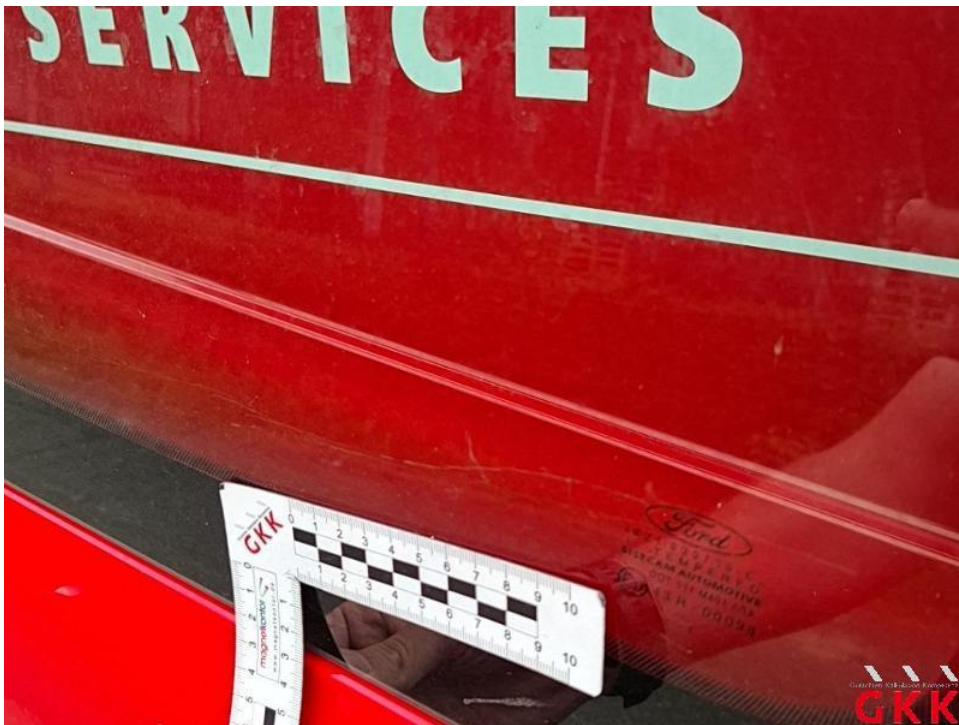
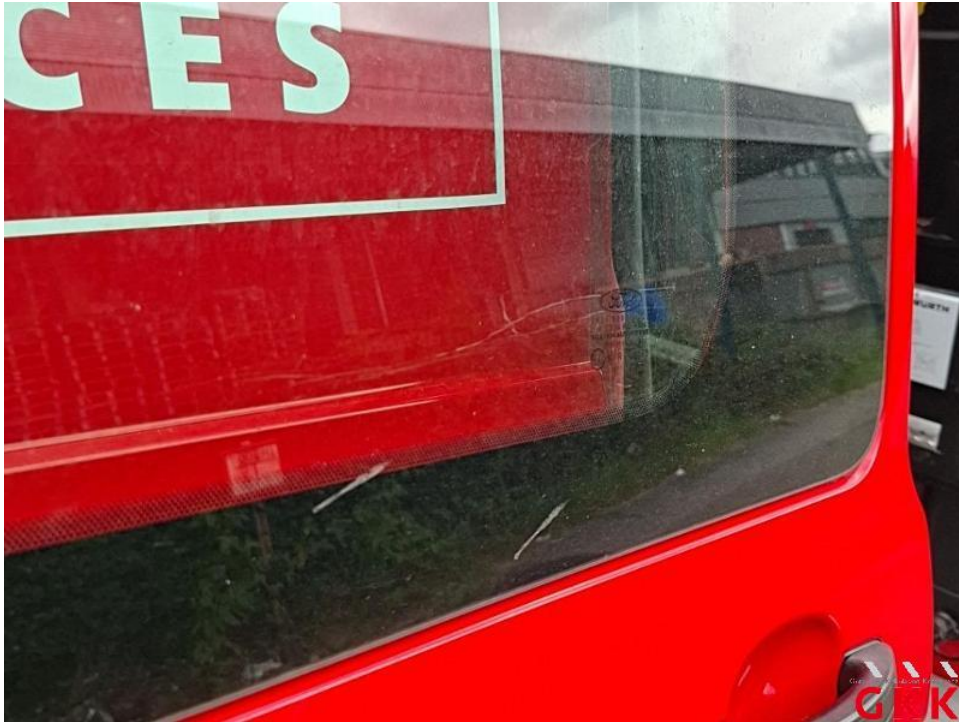
Schiebetür rechts Scheibe, verkratzt (Bild 39, Bild 40, Bild 41)

Bild 39. Schiebetür rechts, Scheibe, verkratzt, ersetzen

Bild 40. Schiebetür rechts, Scheibe, verkratzt, ersetzen

Bild 41. Schiebetür rechts, Scheibe, verkratzt, ersetzen

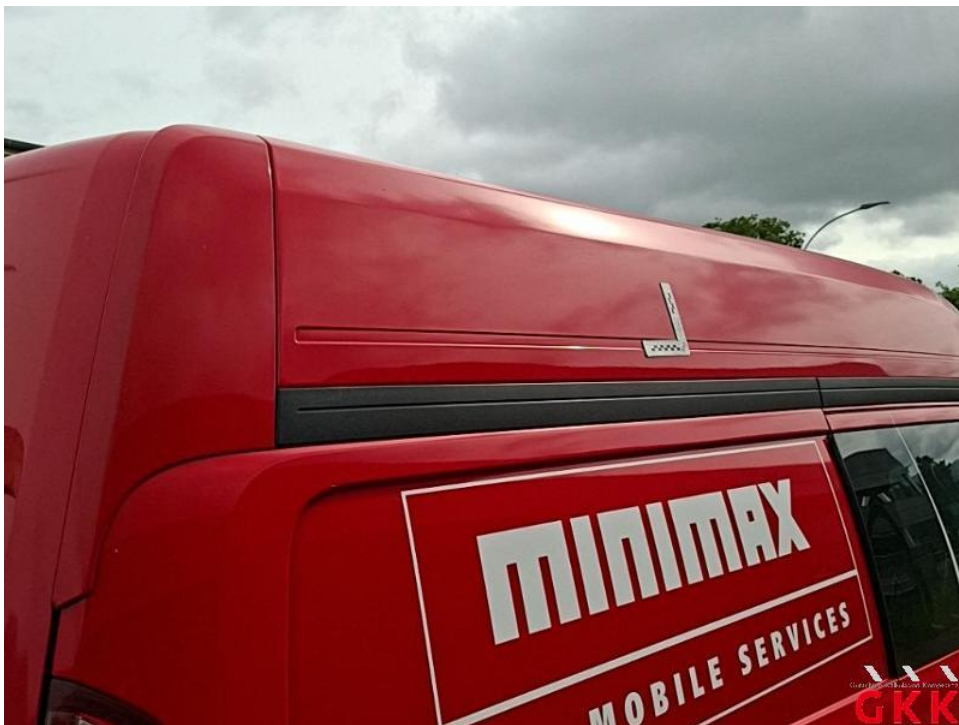
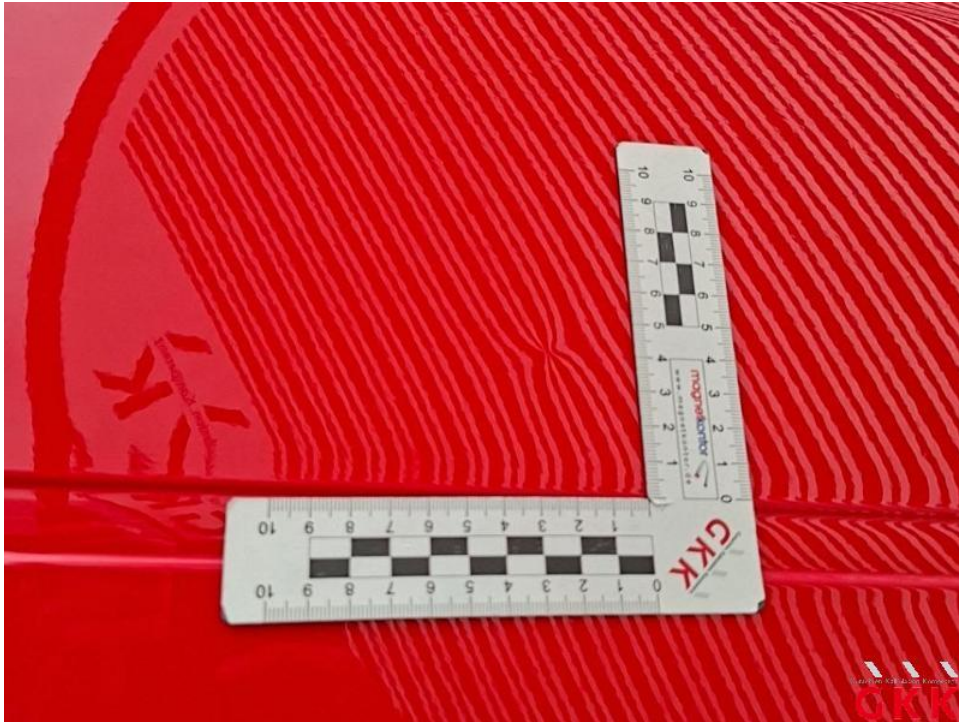
Dach Holm rechts, beschädigt (Bild 42, Bild 43)

Bild 42. Dach, Holm rechts, beschädigt, kalt drücken

Bild 43. Dach, Holm rechts, beschädigt, kalt drücken
