Zustandsbericht

Fahrzeughalter	Allane SE
Ihr Auftrag vom	28.05.2026 durch Allane SE
Besichtigungsort	21509 Glinde, Wilhelm-Bergner-Straße 15
Besichtigungsdatum	04.06.2026
Referenznummern	0031193661 - 0022241077

Kennzeichen	OD-MX 6534	Fzg.-Ident.-Nummer	WF0YXXTTGYMG48289
Fabrikat	Ford	1. Zulassung	10.12.2021
Typ	Transit Custom 340 L2H2 Trend	Fahrzeugart	Transporter
Getriebe / Gänge	Manuell / 6	Farbe	Race Rot - Uni
Laufleistung abgelesen	122.931 km	Sitzplätze	2
Achsen / angetrieben	2 / 1	Aufbau	Kasten, 5 Türier
Anzahl Besitzer	keine Angabe	nächste HU	04/2028
Motorart	Reihenmotor / Diesel	Hubraum / Nennleistung	1.995 ccm / 96 KW

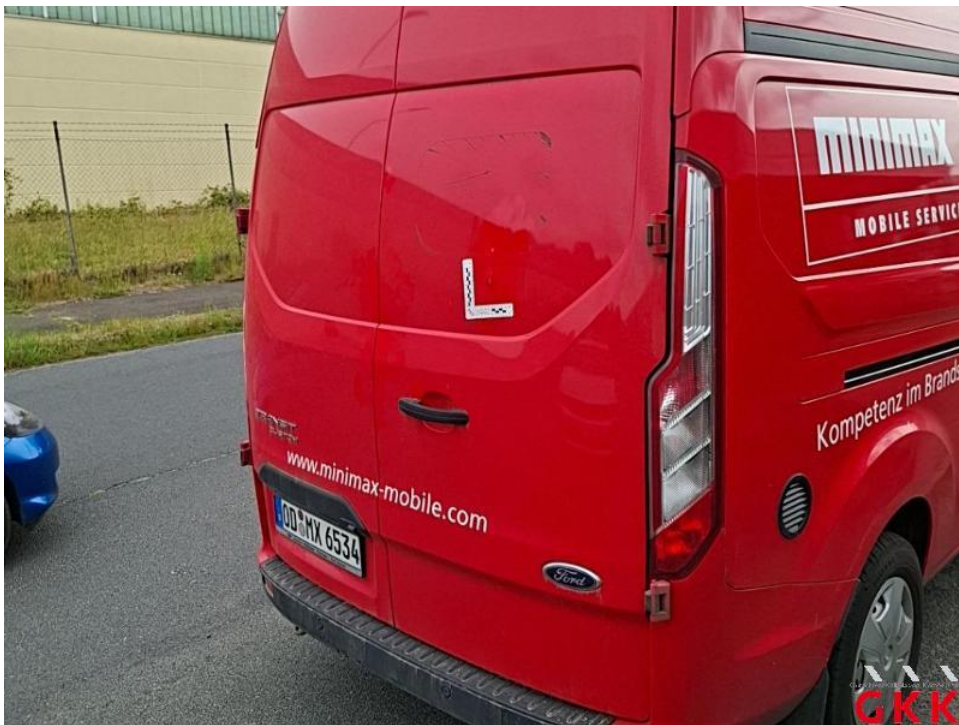
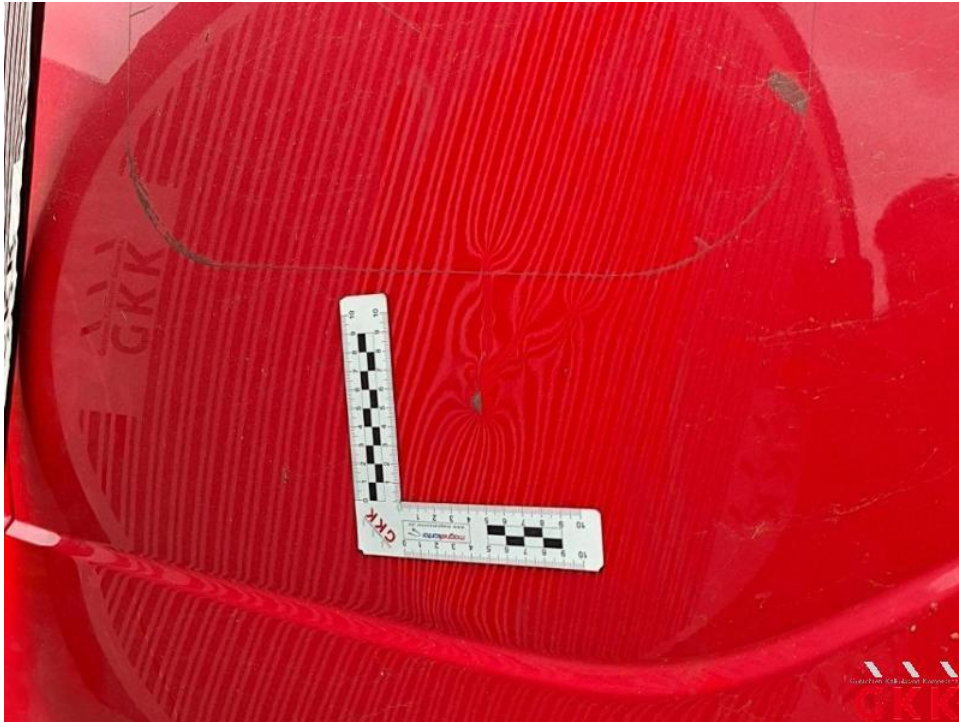
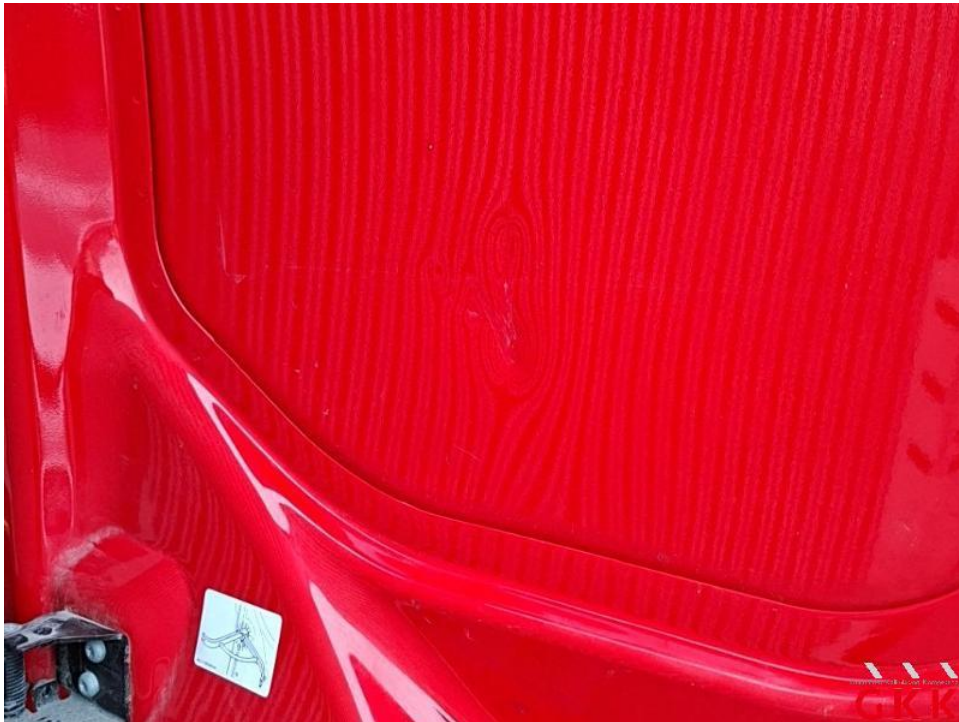
Hecktür rechts, beschädigt (Bild 44, Bild 45, Bild 46)

Bild 44. Hecktür rechts, beschädigt, ersetzen

Bild 45. Hecktür rechts, beschädigt, ersetzen

Bild 46. Hecktür rechts, beschädigt, ersetzen

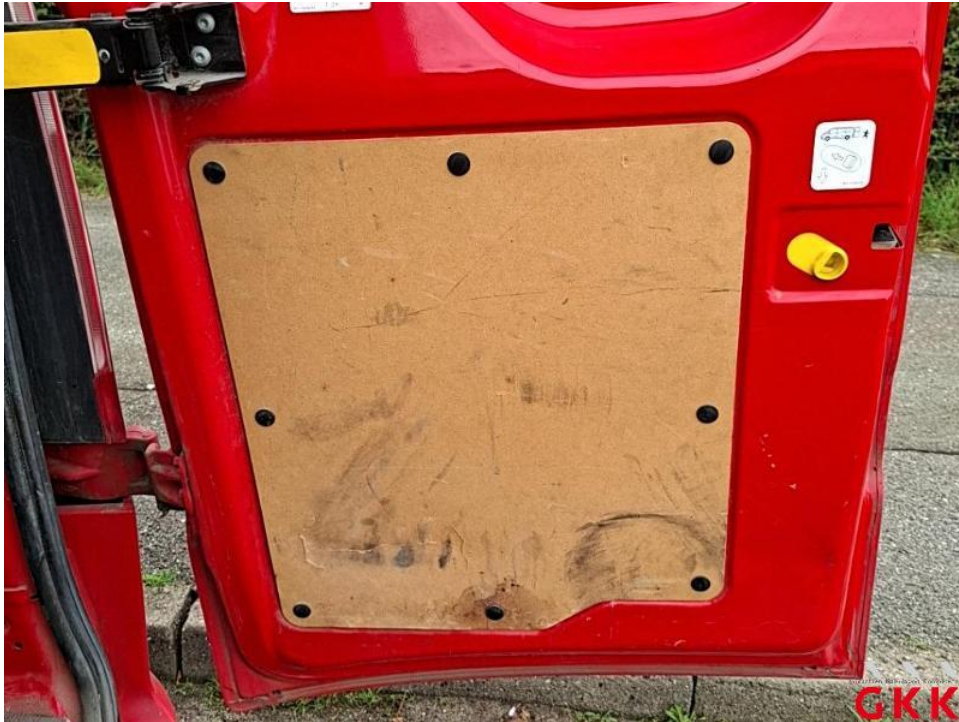
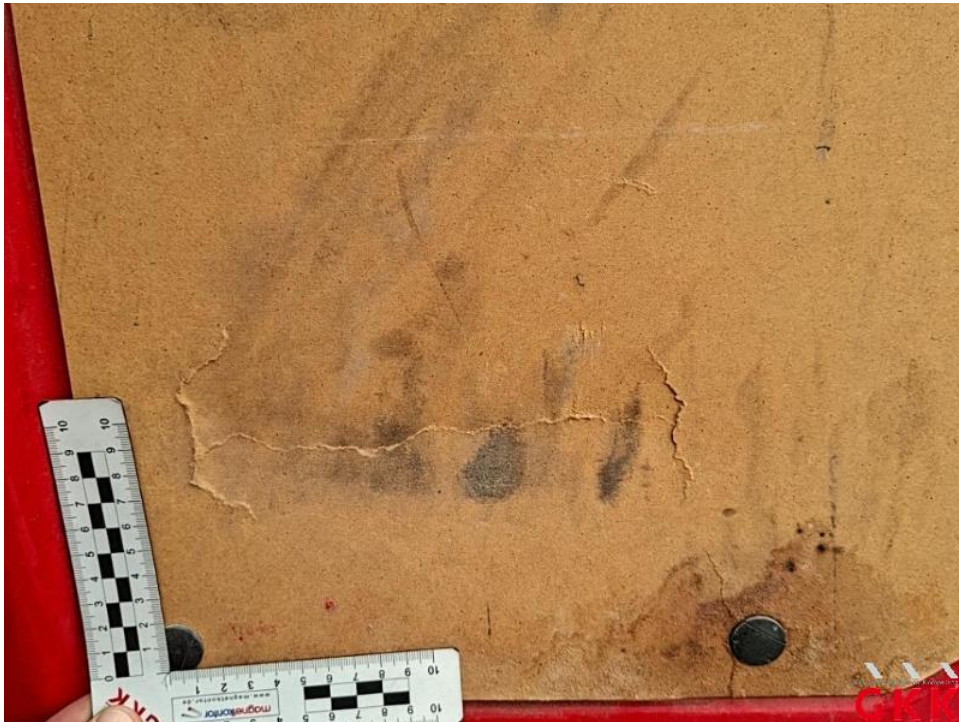
Hecktür rechts Innenverkleidung, beschädigt (Bild 47, Bild 48)

Bild 47. Hecktür rechts, Innenverkleidung, beschädigt, ersetzen

Bild 48. Hecktür rechts, Innenverkleidung, beschädigt, ersetzen

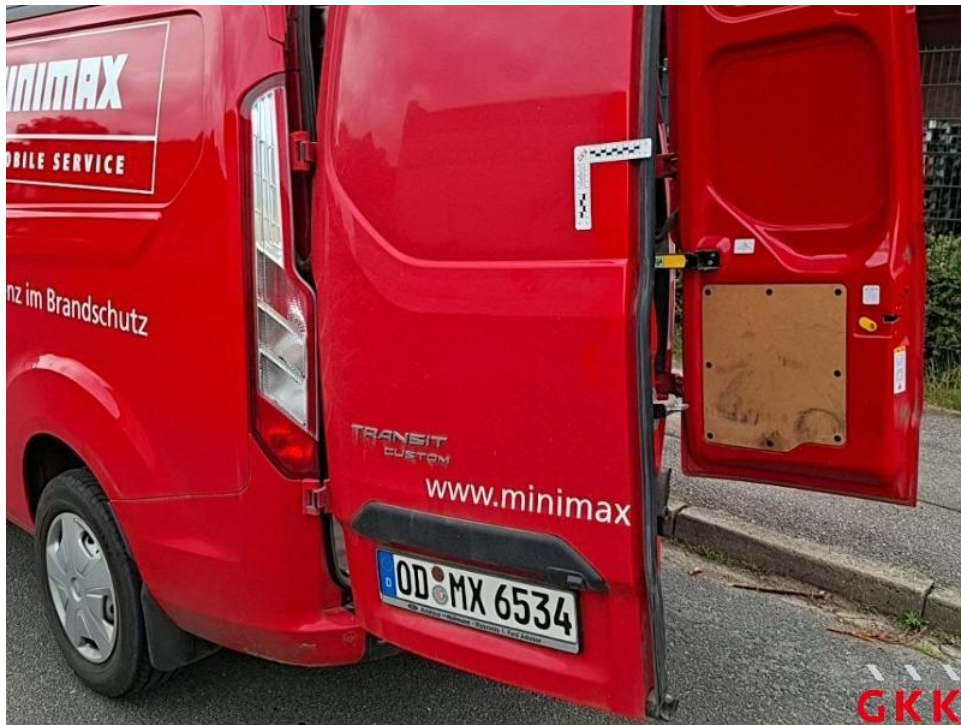
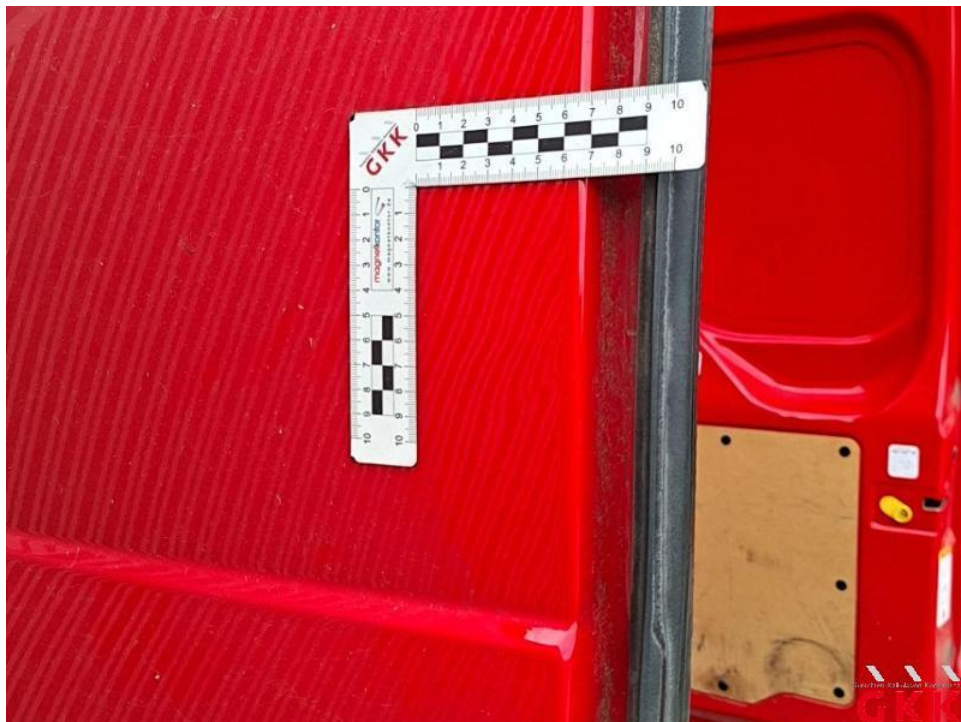
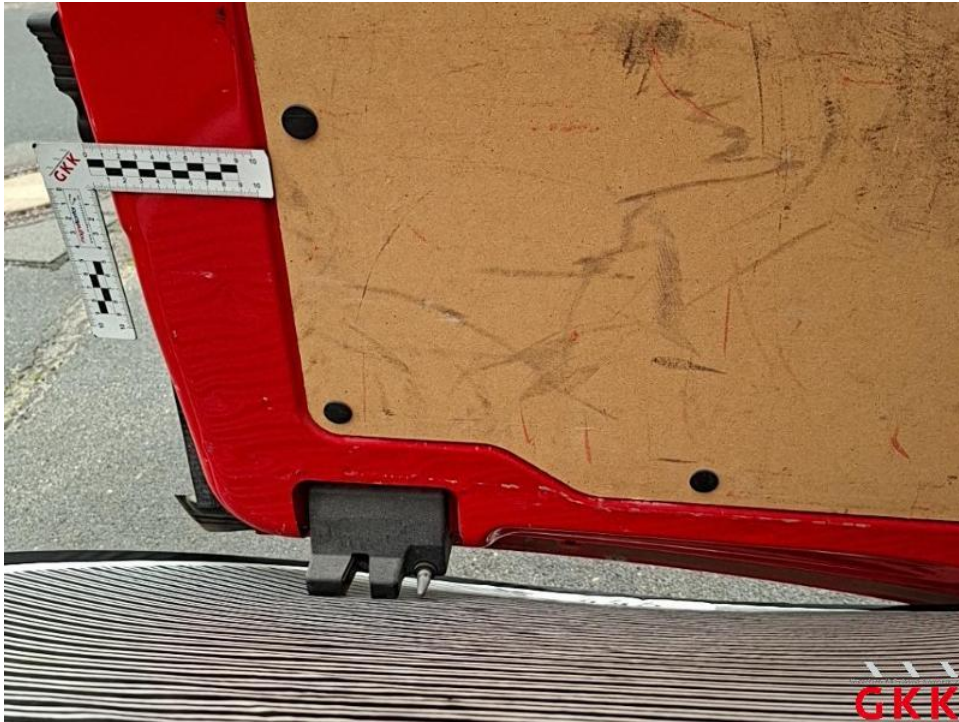
Hecktür links, beschädigt (Bild 49, Bild 50, Bild 51)

Bild 49. Hecktür links, beschädigt, instand setzen - lackieren

Bild 50. Hecktür links, beschädigt, instand setzen - lackieren

Bild 51. Hecktür links, beschädigt, instand setzen - lackieren

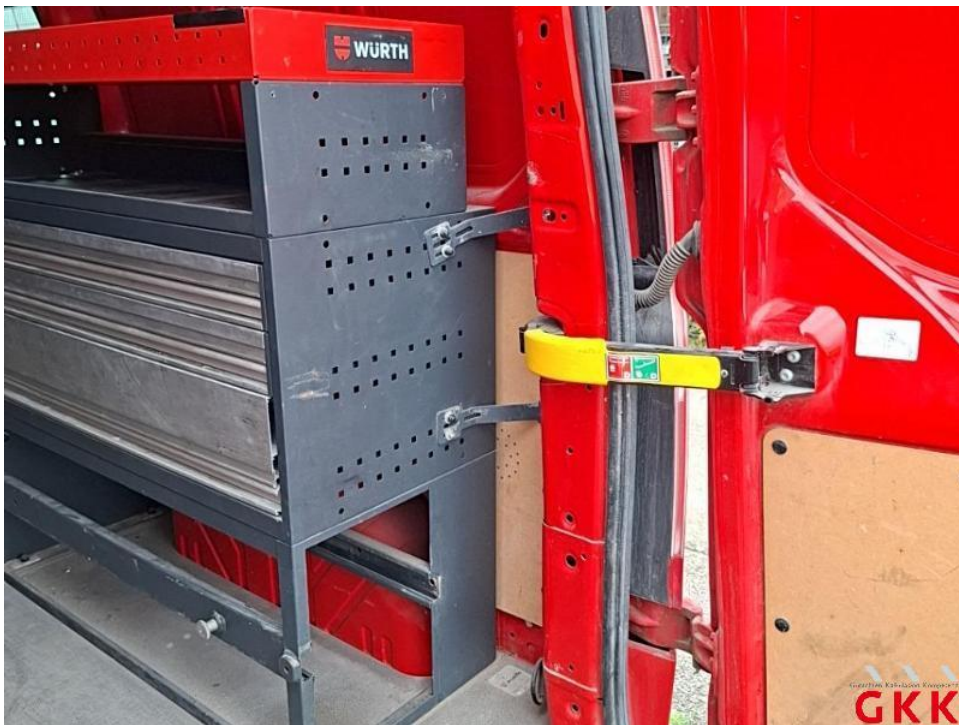
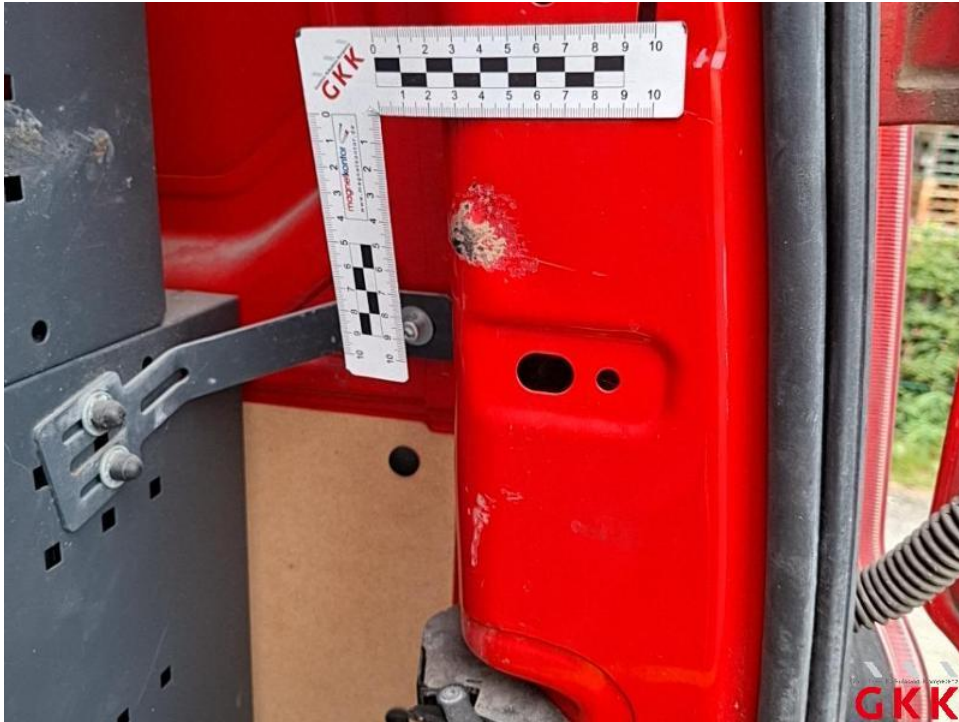
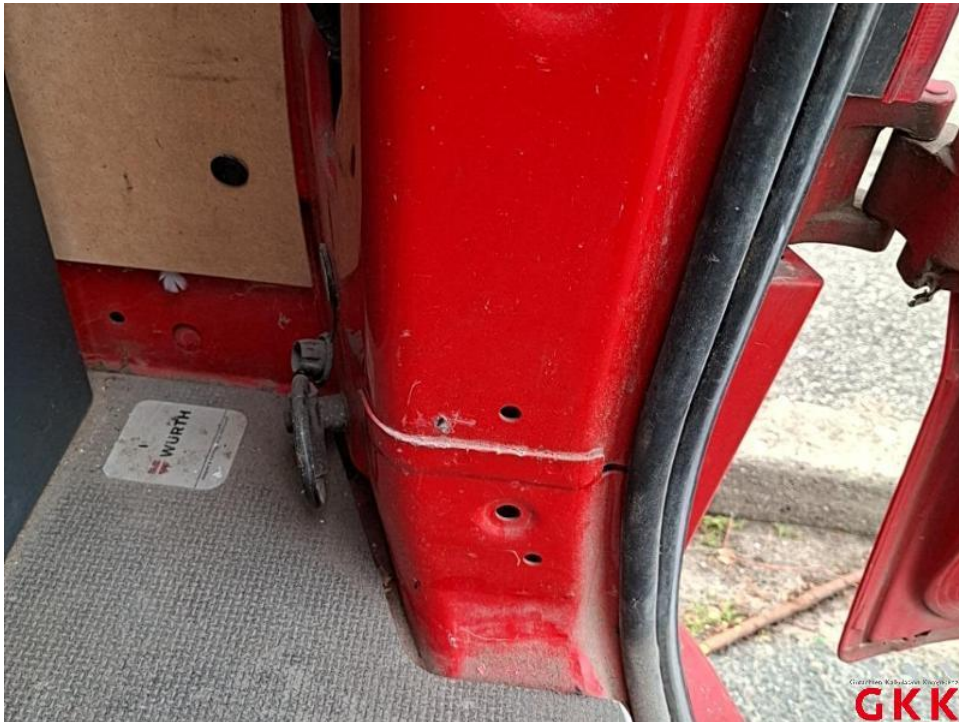
D-Säule rechts innen, beschädigt (Bild 52, Bild 53, Bild 54)

Bild 52. D-Säule rechts innen, beschädigt, instand setzen - lackieren

Bild 53. D-Säule rechts innen, beschädigt, instand setzen - lackieren

Bild 54. D-Säule rechts innen, beschädigt, instand setzen - lackieren

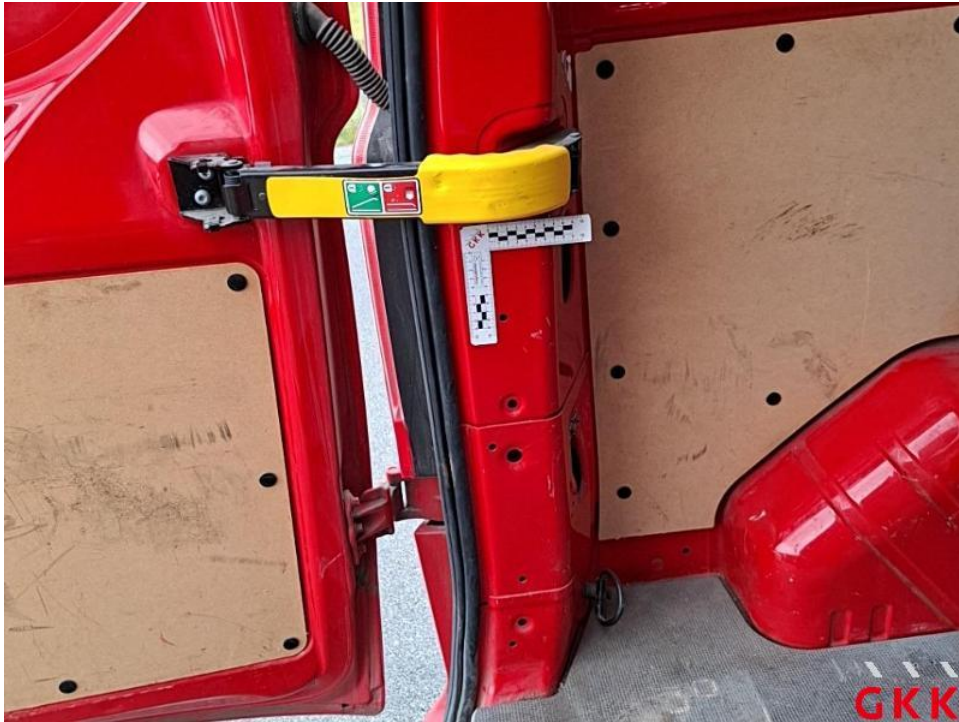
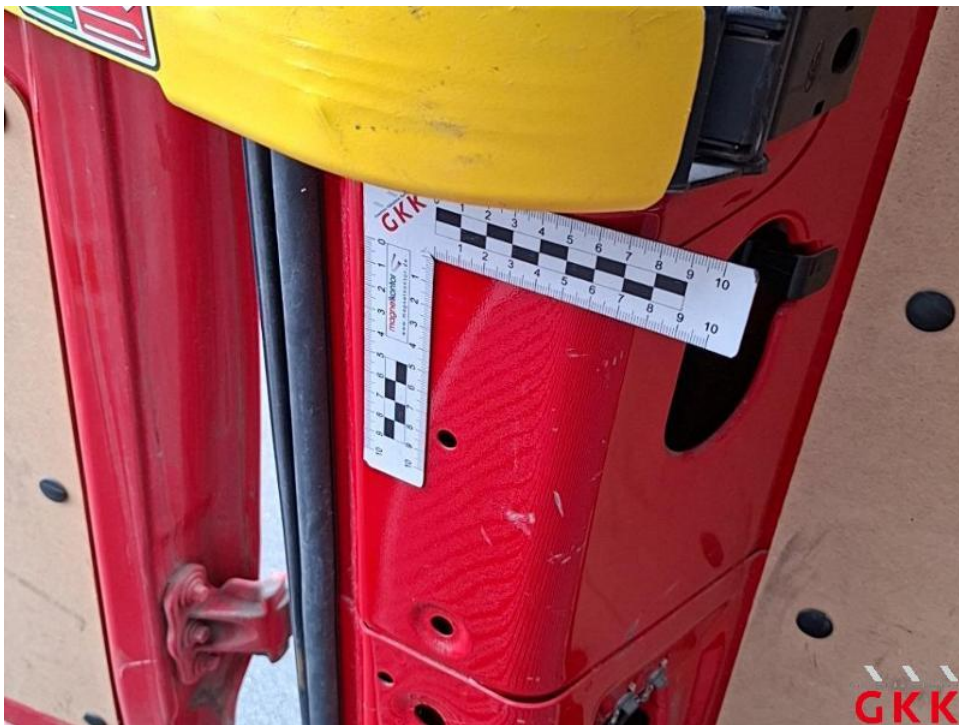
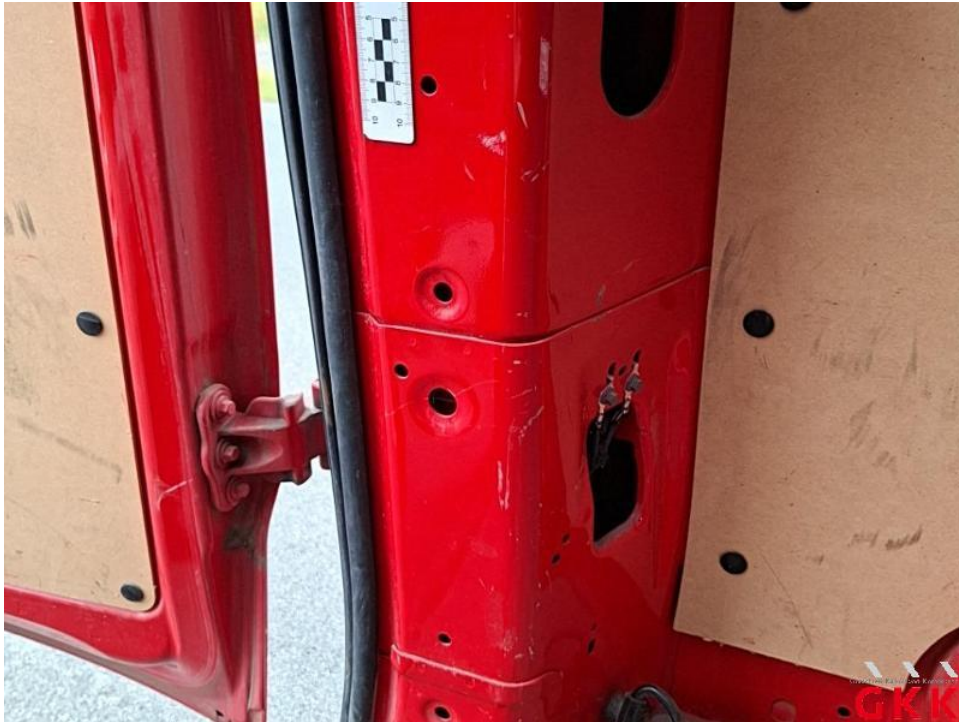
D-Säule links innen, beschädigt (Bild 55, Bild 56, Bild 57)

Bild 55. D-Säule links innen, beschädigt, instand setzen - lackieren

Bild 56. D-Säule links innen, beschädigt, instand setzen - lackieren

Bild 57. D-Säule links innen, beschädigt, instand setzen - lackieren

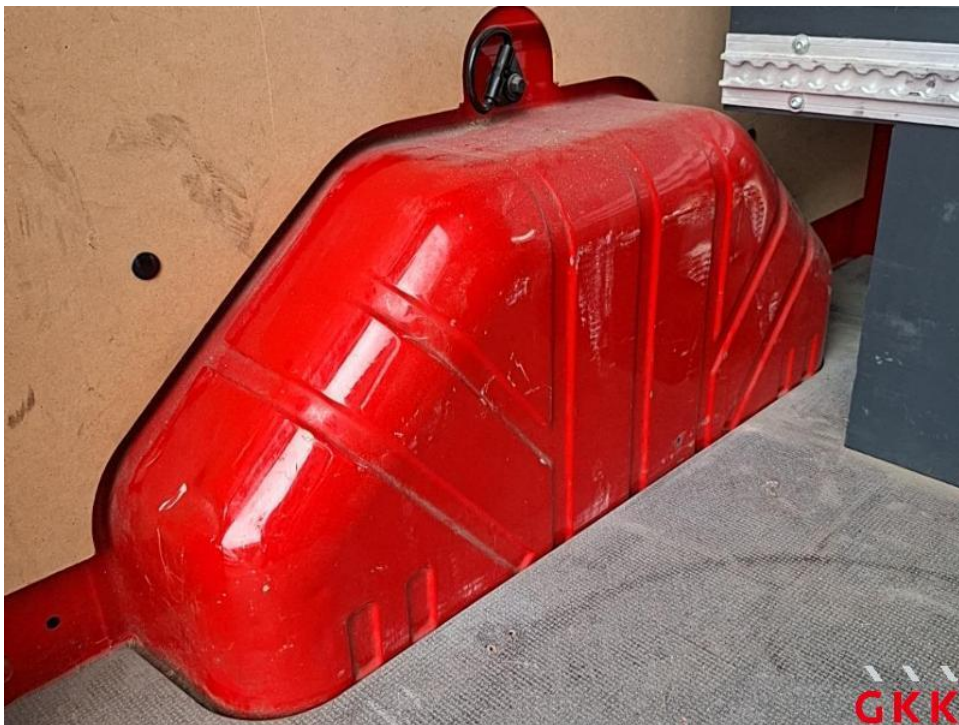
Radhaus hinten links, verkratzt (Bild 58)

Bild 58. Radhaus hinten links, verkratzt, lackieren

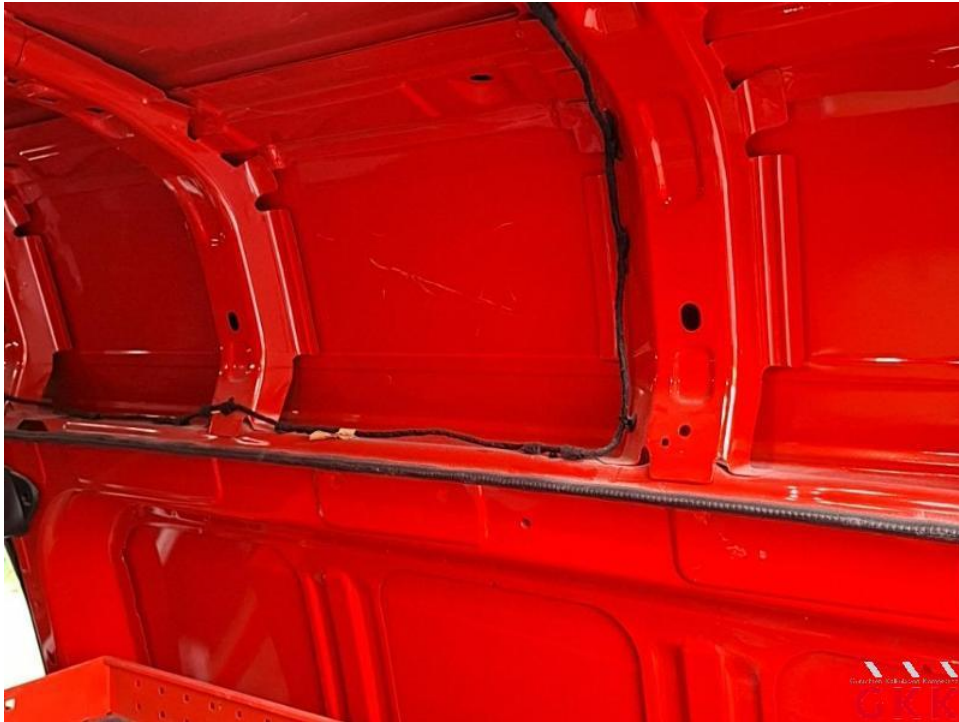
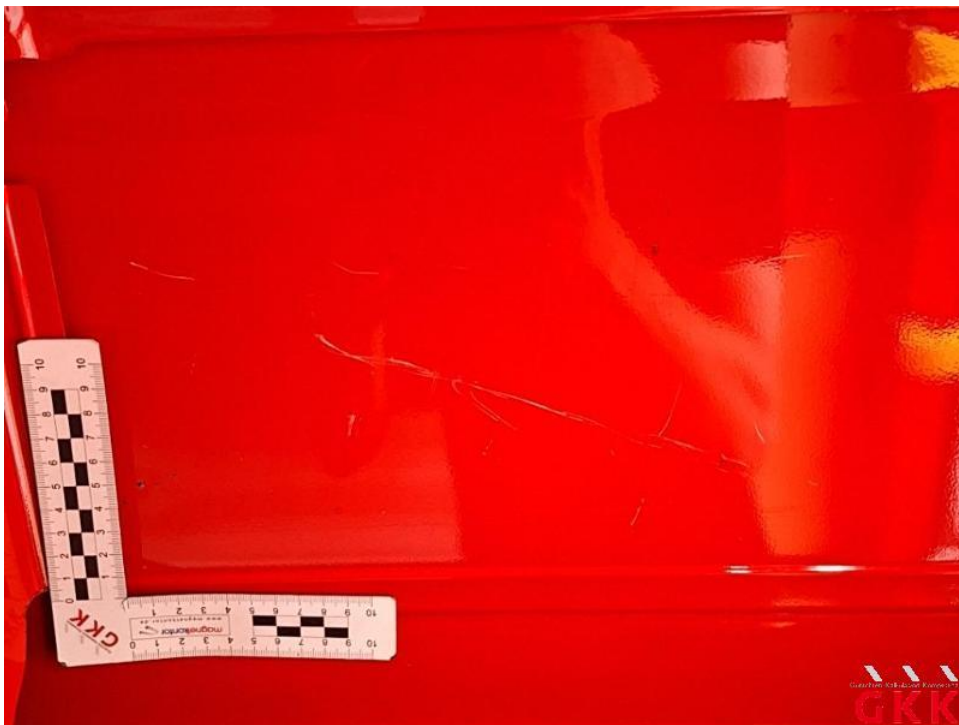
Seitenwand rechts innen, verkratzt (Bild 59, Bild 60)

Bild 59. Seitenwand rechts, innen, verkratzt, lackieren

Bild 60. Seitenwand rechts, innen, verkratzt, lackieren

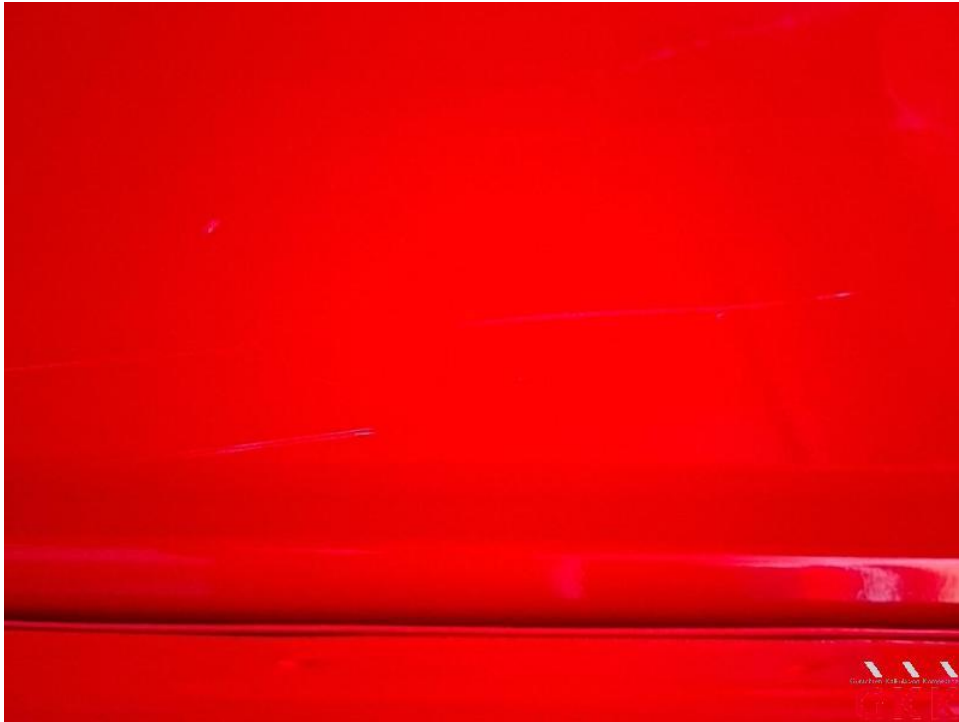
Dach innen, verkratzt (Bild 61, Bild 62, Bild 63)

Bild 63. Dach, innen, verkratzt, Smartrepair

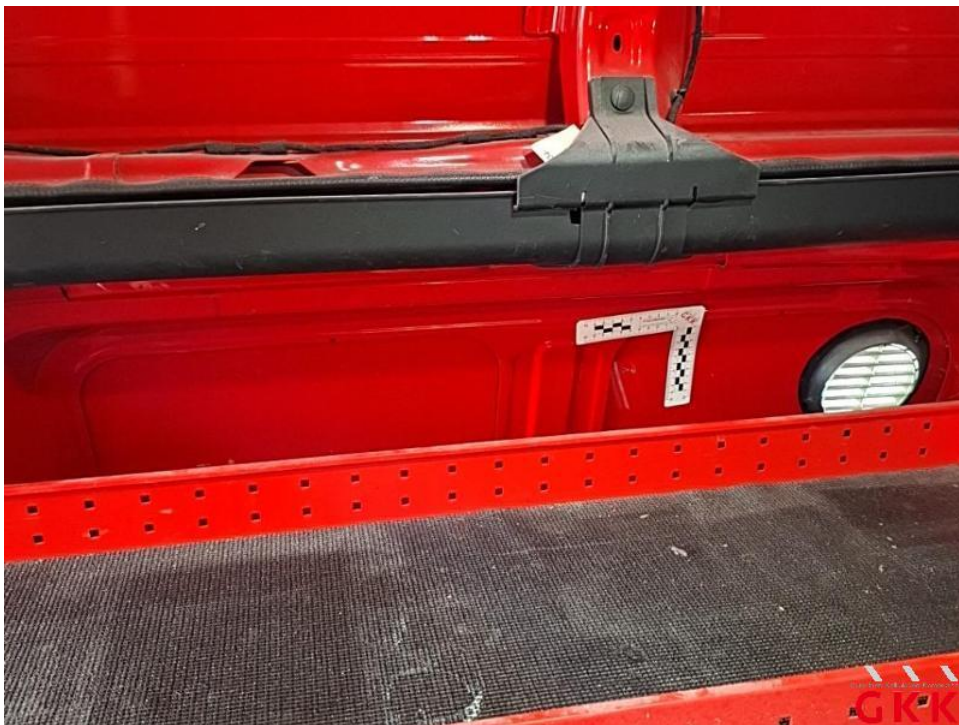
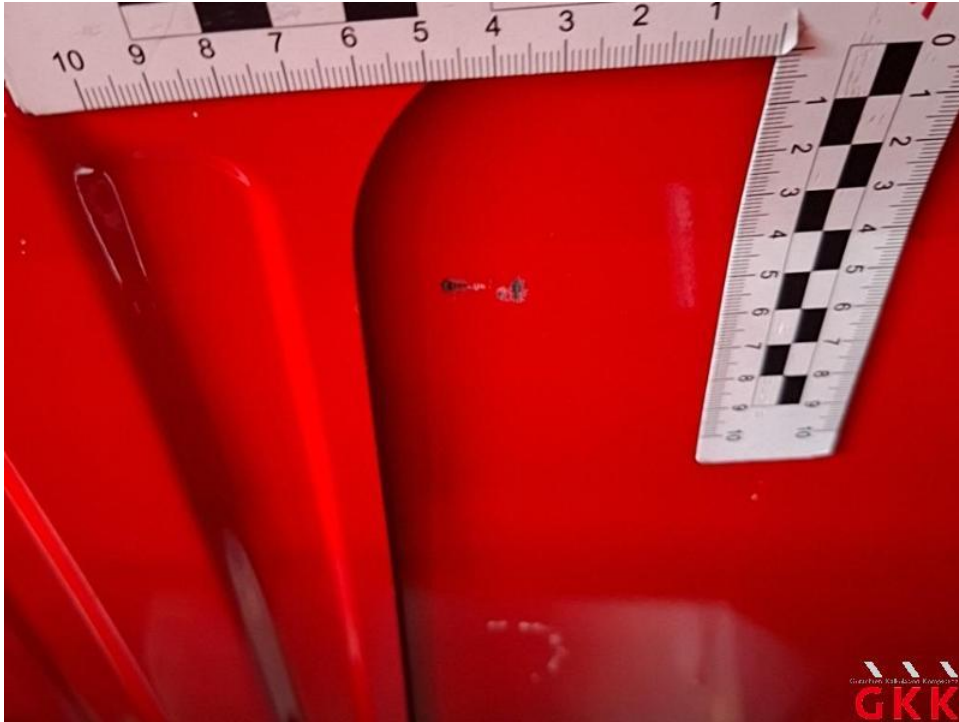
Seitenwand links innen, verkratzt (Bild 64, Bild 65)

Bild 64. Seitenwand links, innen, verkratzt, Smartrepair

Bild 65. Seitenwand links, innen, verkratzt, Smartrepair

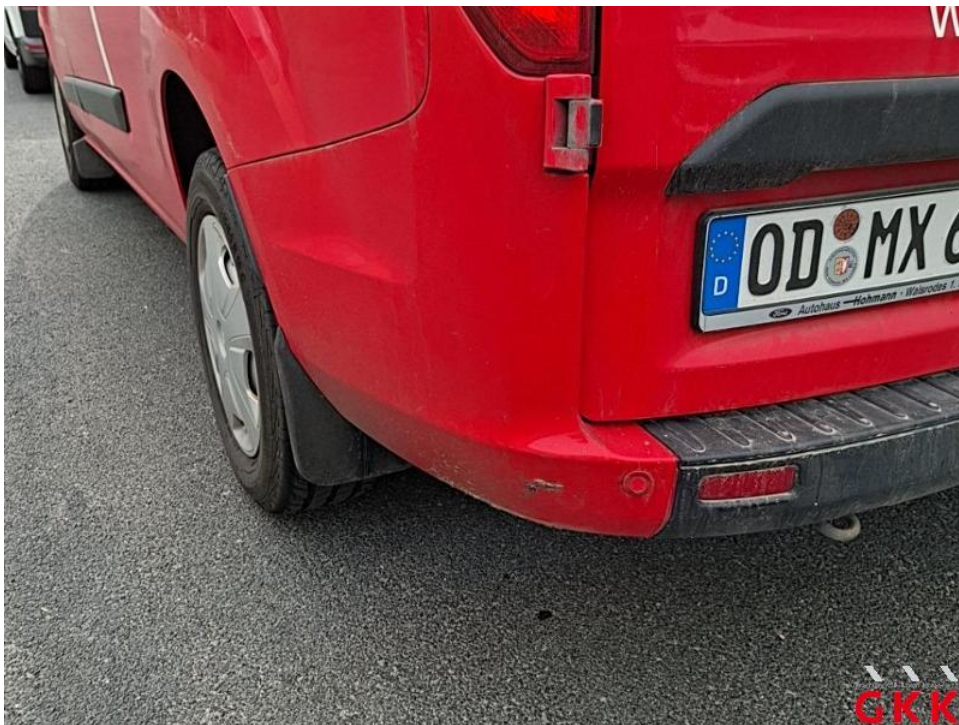
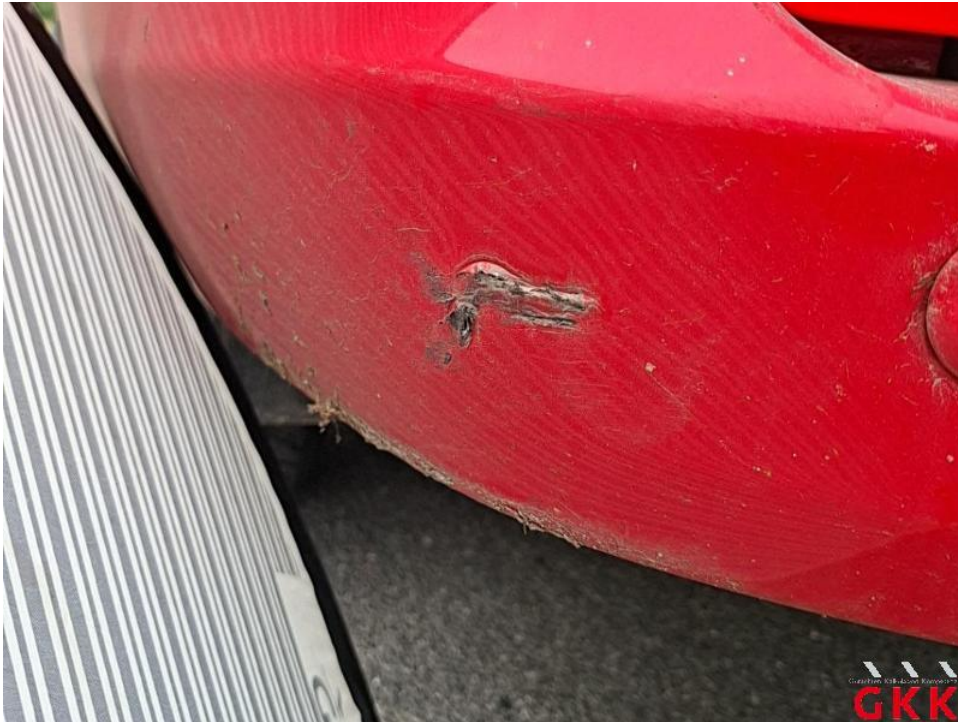
Stoßfänger hinten Ecke links -lackiert-, beschädigt (Bild 66, Bild 67)

Bild 66. Stoßfänger hinten, Ecke links -lackiert-, beschädigt, ersetzen

Bild 67. Stoßfänger hinten, Ecke links -lackiert-, beschädigt, ersetzen

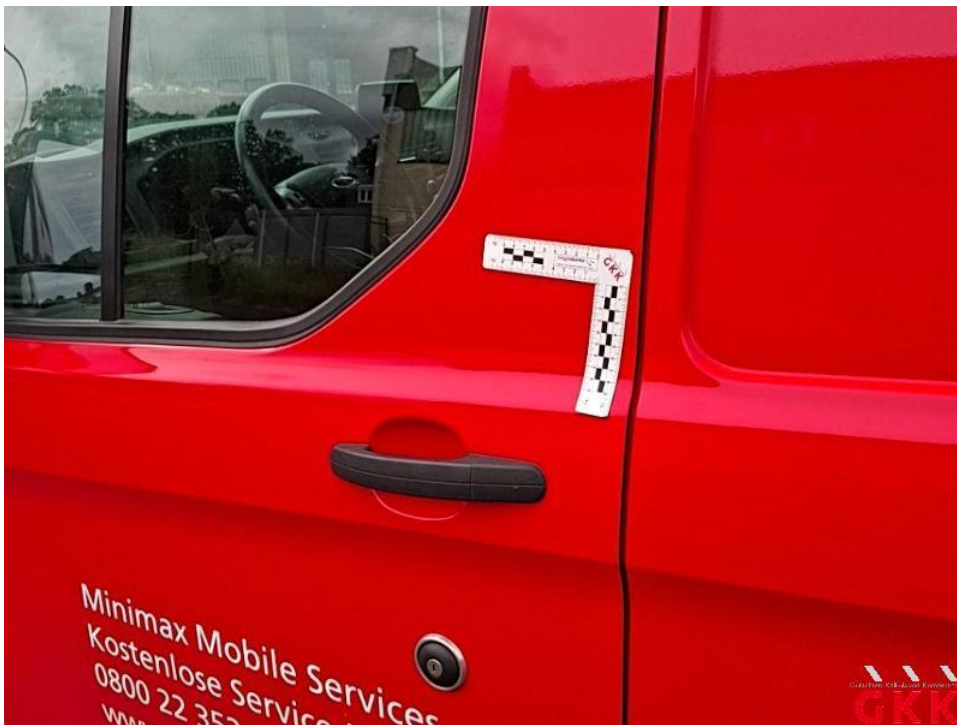
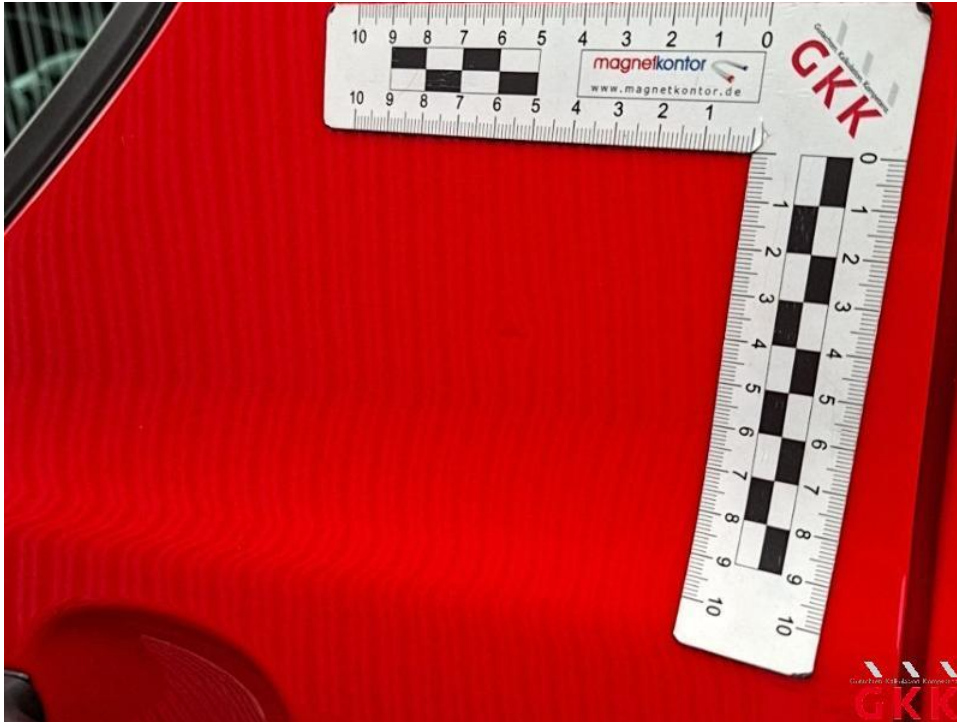
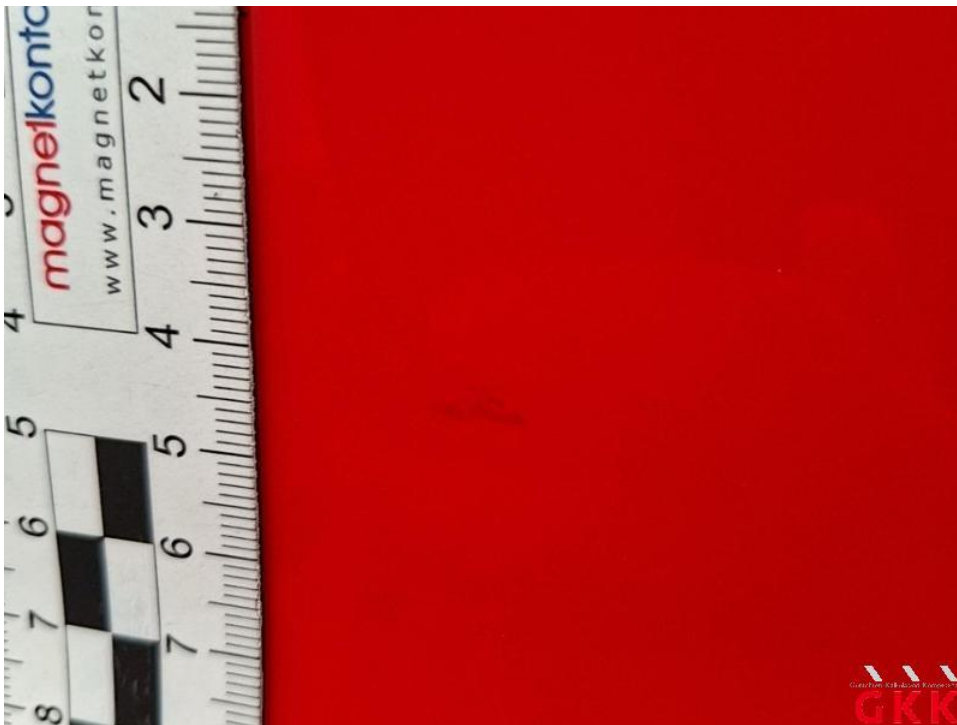
Tür vorne links, beschädigt (Bild 68, Bild 69, Bild 70)

Bild 68. Tür vorne links, beschädigt, instand setzen - lackieren

Bild 69. Tür vorne links, beschädigt, instand setzen - lackieren

Bild 70. Tür vorne links, beschädigt, instand setzen - lackieren

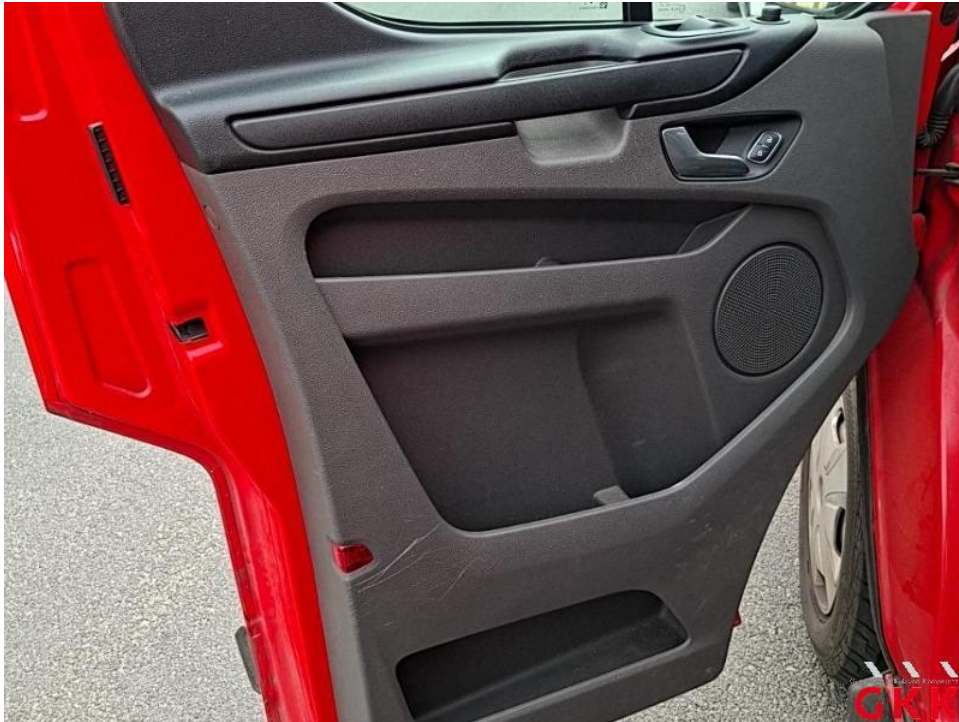
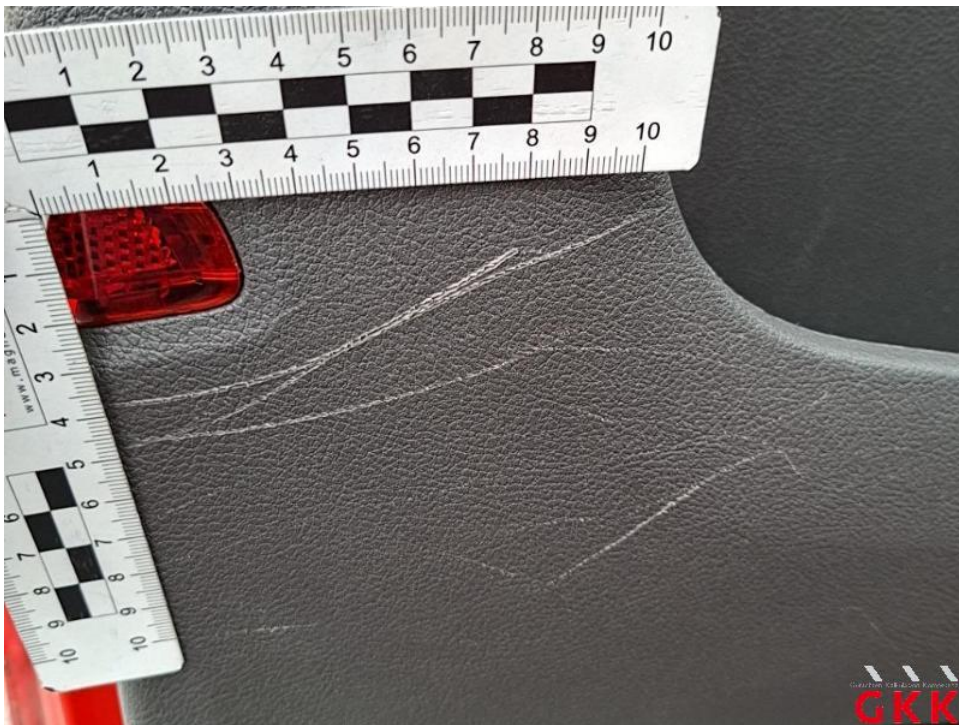
Tür vorne links Innenverkleidung -Standard-, verkratzt (Bild 71, Bild 72)

Bild 71. Tür vorne links, Innenverkleidung -Standard-, verkratzt, ersetzen

Bild 72. Tür vorne links, Innenverkleidung -Standard-, verkratzt, ersetzen
