Zustandsbericht

Kunde :	Allane SE HCBE	Amtl. Kennzeichen :	AÖ-SF 101E
Berichtsnummer :	0000000921827-DE968		
Referenznummer:	31189101

Hyundai Kona (OS)(2017->) Trend Elektro 2WD

Fahrzeug-Ident.-Nr.:	TMAK381GFNJ060201	Laufleistung abgelesen:	85731 km
Erstzulassung / Baujahr:	31.05.2022 / 2022	Besichtigungsdatum/-ort:	28.05.2026 10:16 , 84513 Töging am Inn
Fahrzeugart:	SUV	Aufbauart:	Kombilimousine
Kraftstoff:	Elektro	Getriebe Art:	Automatik
Navi.-Datenträger:	Festplattenlaufwerk	Hubraum / Leistung:	0 ccm / 150 kW (204 PS)
Antriebsart:	Frontantrieb	Lackfarbe:	Shimmering Silver / MET
Lackart:	Metallic	Türen / Sitzplätze:	5 / 5
Anzahl Schlüssel:	2	Nächste HU / AU:	05.2027 / 05.2027
Polster Art:	Stoff	Serviceheft verfügbar:	Ja
Farbe Innenausstattung:	Grau	Serviceheft gepflegt:	Nein
Raucherfahrzeug:	Nein	Letzter Service km / am:	81964 / 13.03.2026
Fahrzeug fahrbereit:	Ja	Vorgelegte Fahrzeug-Unterlagen:	ZB I (Fzg.Schein)
Zustand aussen:	2 - Gut	Zustand innen:	2 - Gut

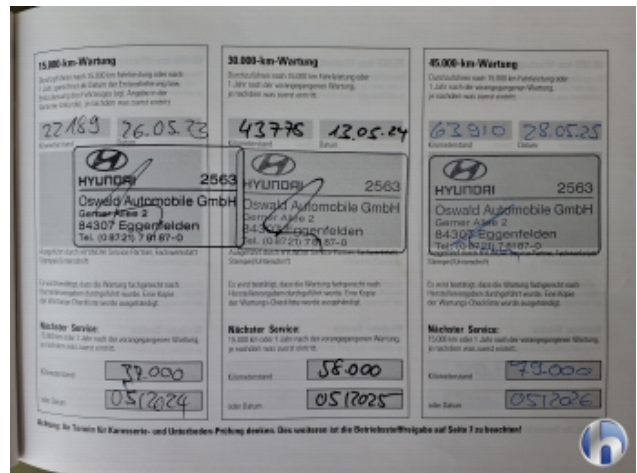
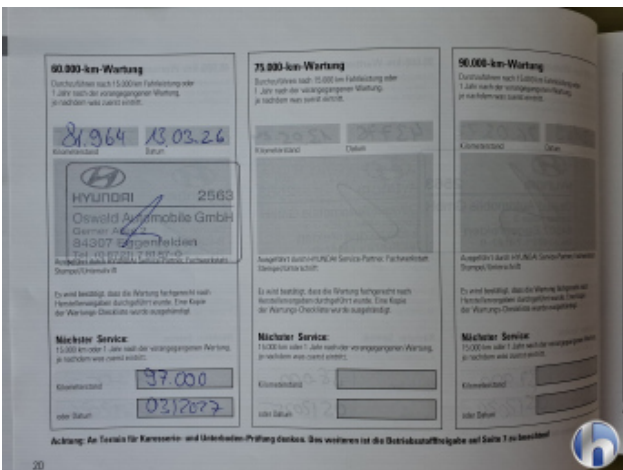
Serviceheft/Nachweis

Motorlauf:	Die Überprüfung des Motorlaufs war nur eingeschränkt möglich. Dabei wurden keine akustischen bzw. visuellen Auffälligkeiten festgestellt.
Hinweis:	*Serviceintervall nach Herstellervorgaben mehrfach überzogen (12 Monate / 15.000 km) Wertminderung sowie Verlust der Herstellergarantie und jeglicher Kulanz.

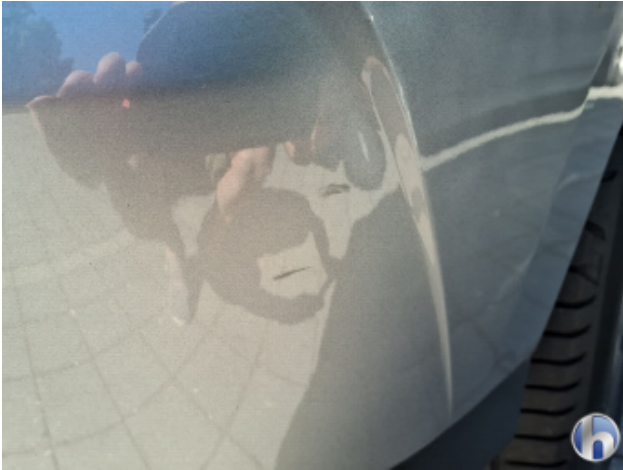
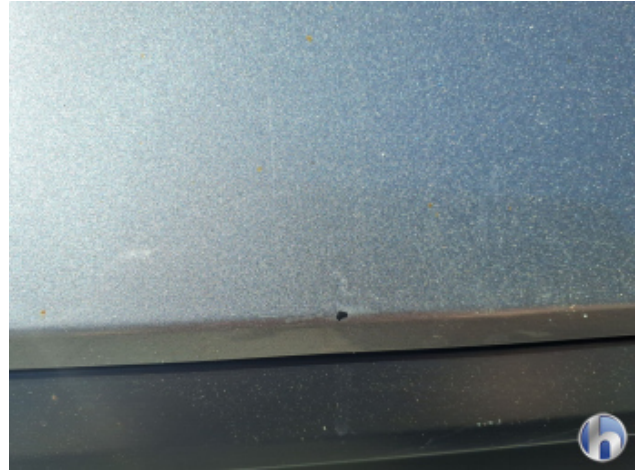
1. Stoßfänger Hinten
Gebrauchsspuren - Ohne Reparatur

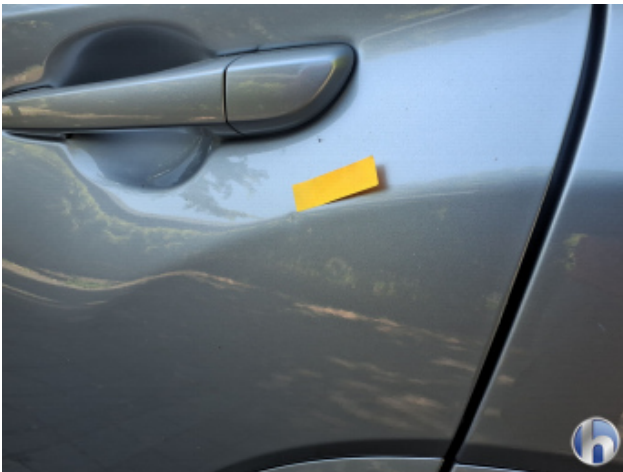
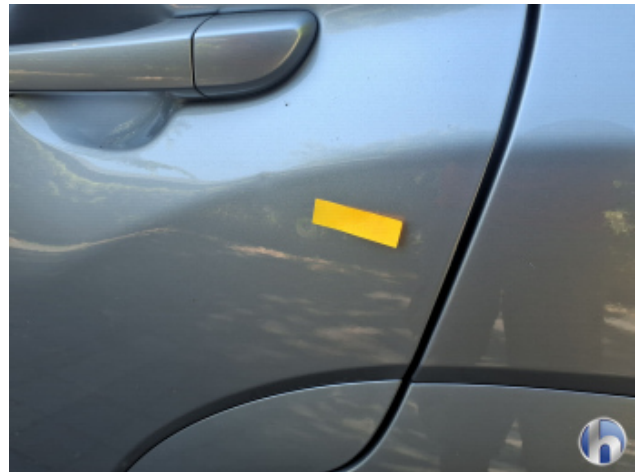
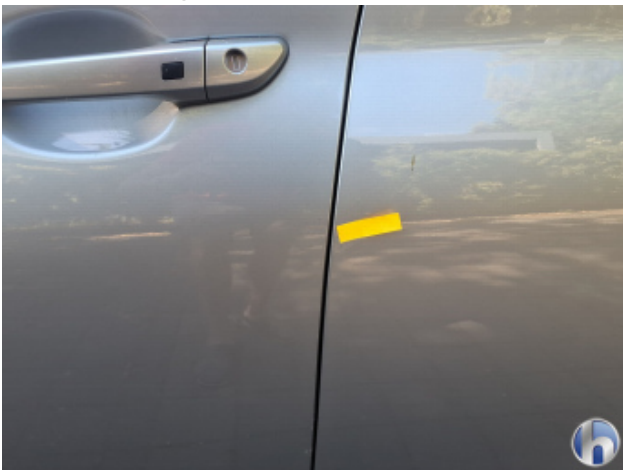
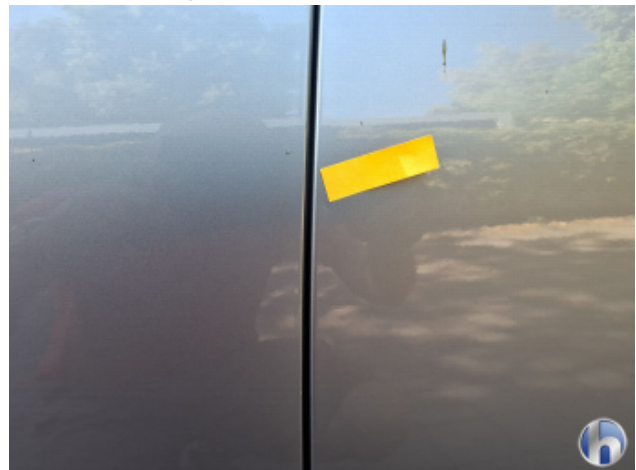
2. Tür Hinten - Links
Verdellt - Smart Repair

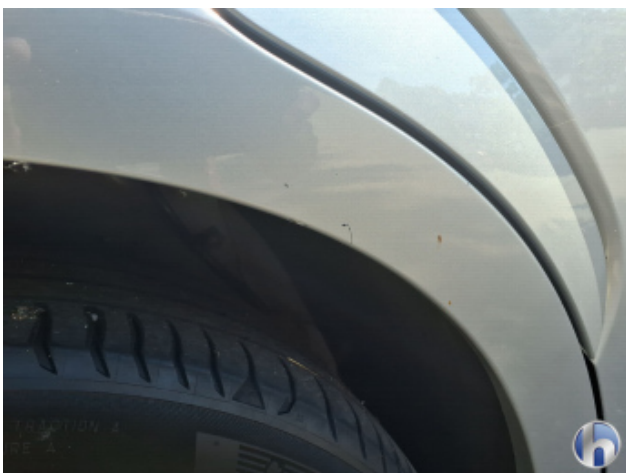
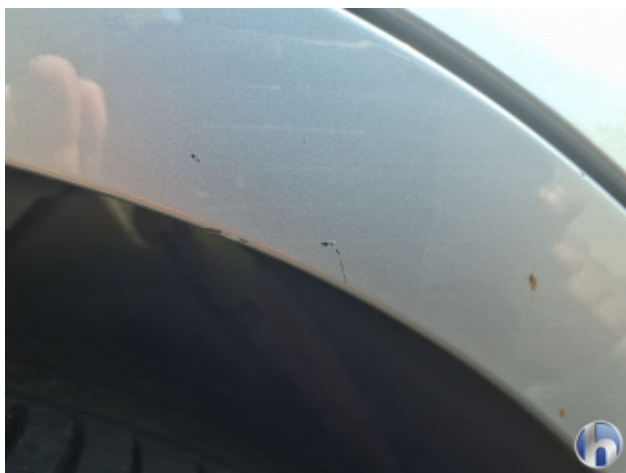
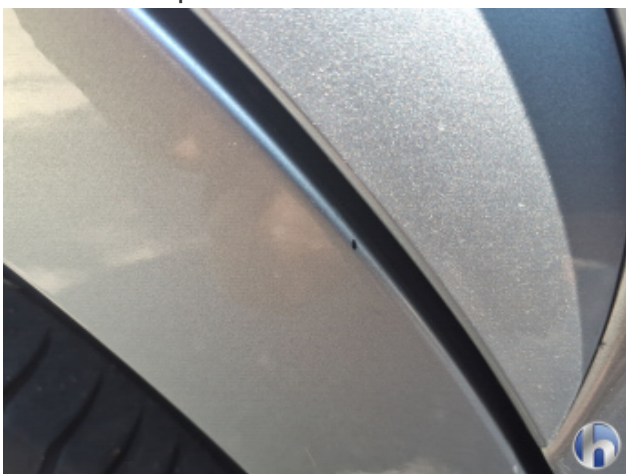
3. Seitenwand - Hinten - Rechts
Kratzer - Smart Repair

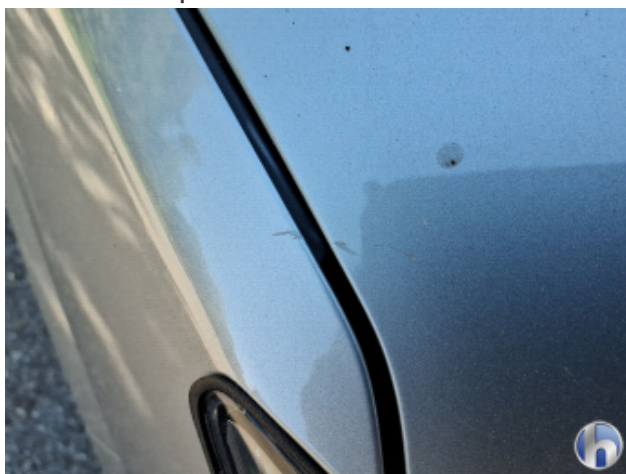
4. Kotflügel Vorne - Rechts
Kratzer - Smart Repair

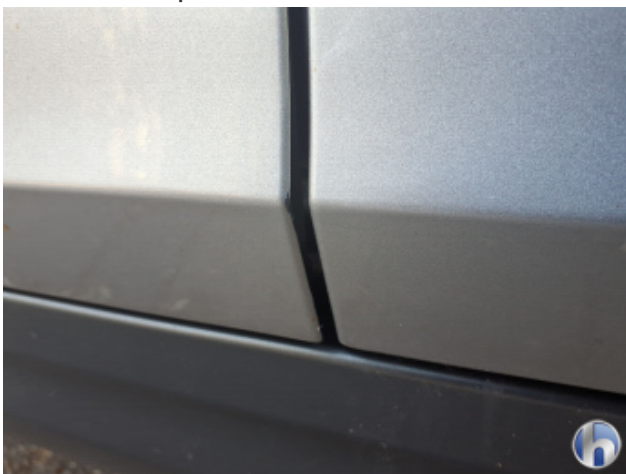
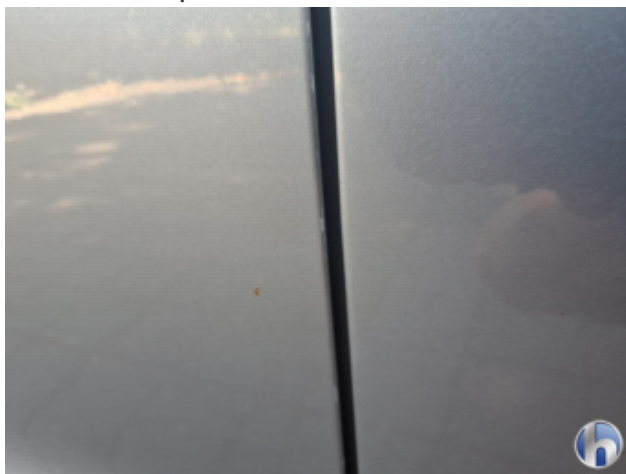
5. Tür Vorne - Links
Gebrauchsspuren - Ohne Reparatur

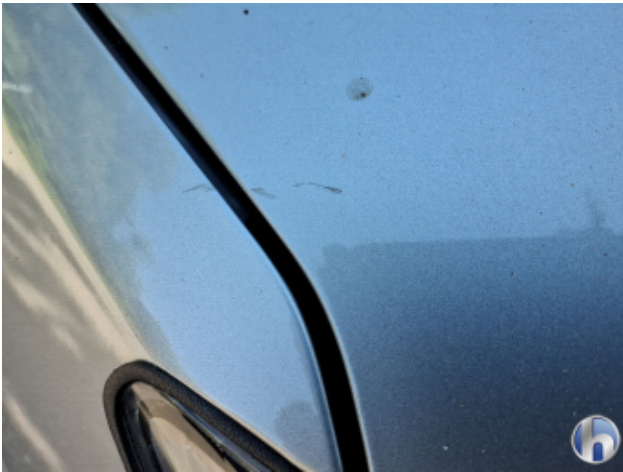
6. Motorhaube
Kratzer - Smart Repair

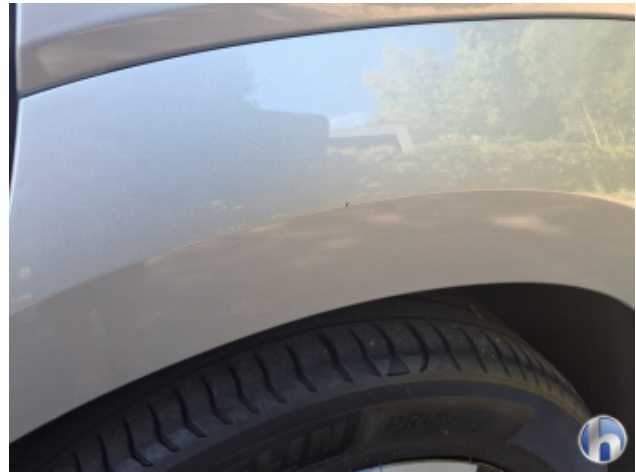
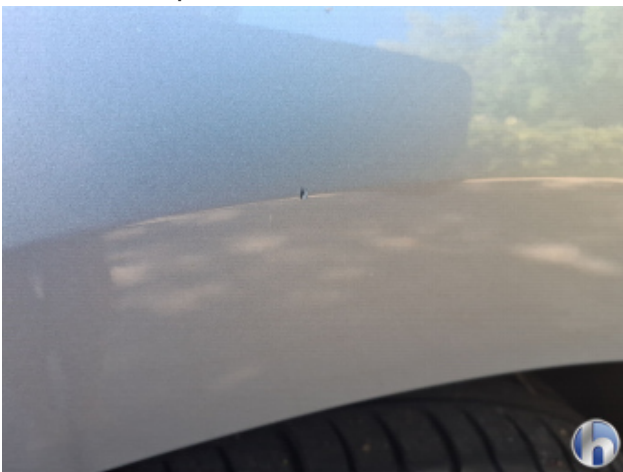
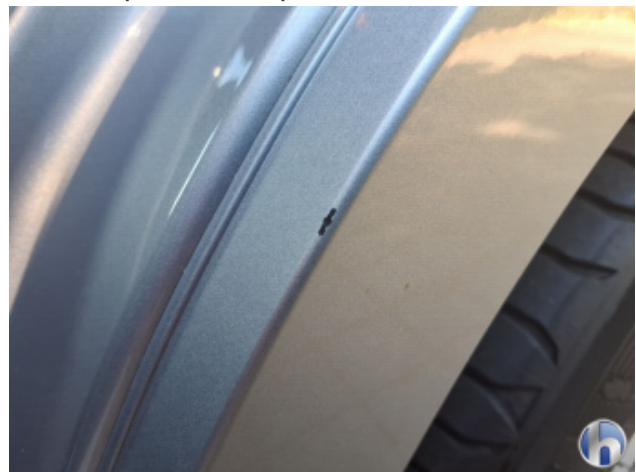
7. Seitenwand - Hinten - Links
Gebrauchsspuren - Ohne Reparatur

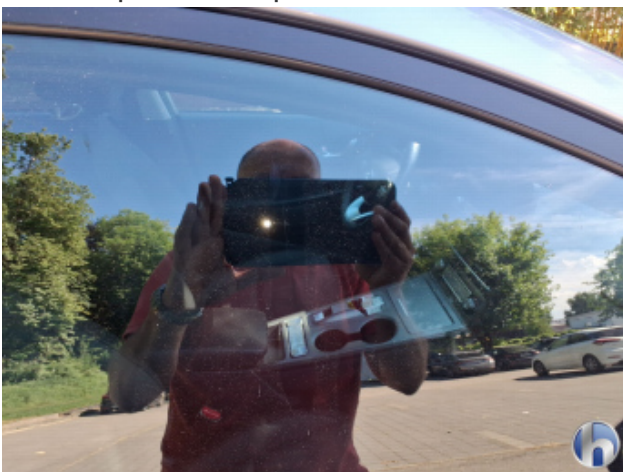
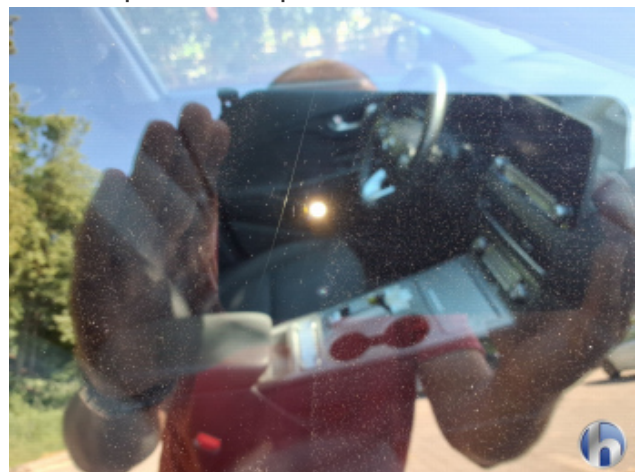
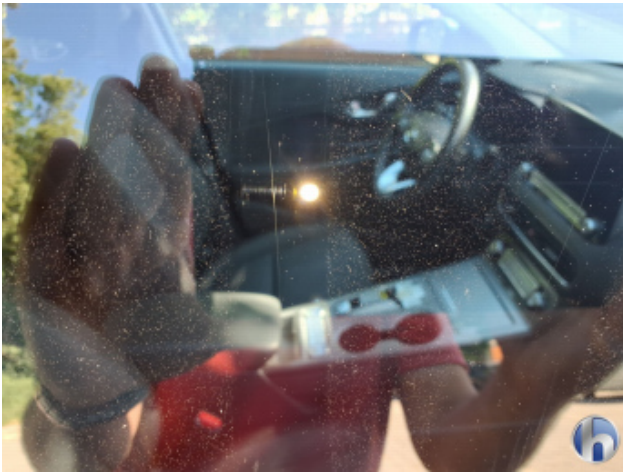
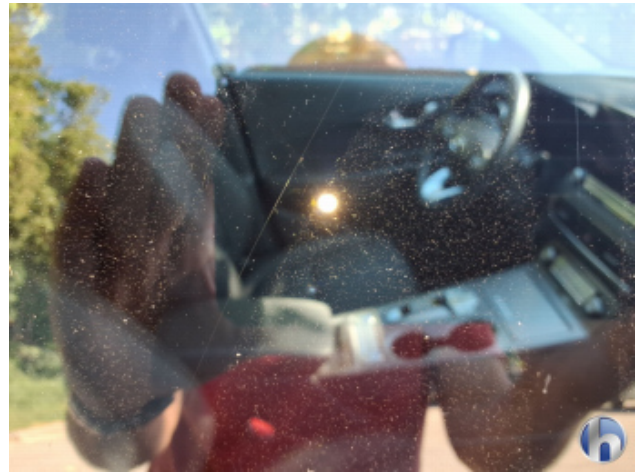
8. Seitenscheibe - Vorne - Rechts
Kratzer - Erneuern

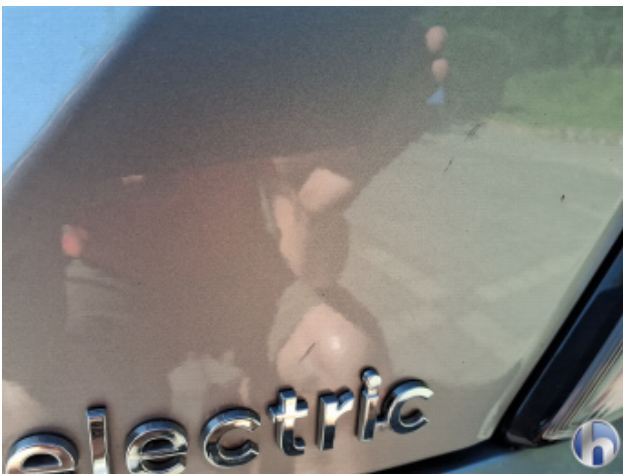
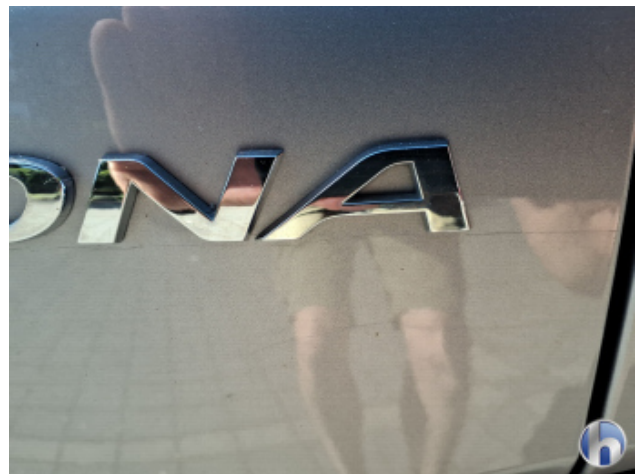
9. Heckklappe
Oberflächenkratzer - Auslegen / Polieren

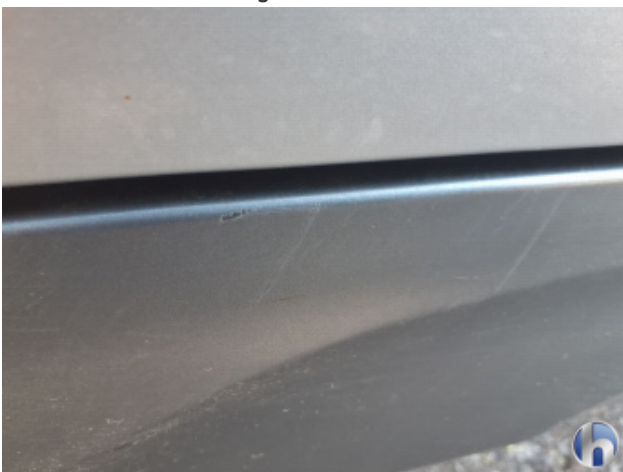
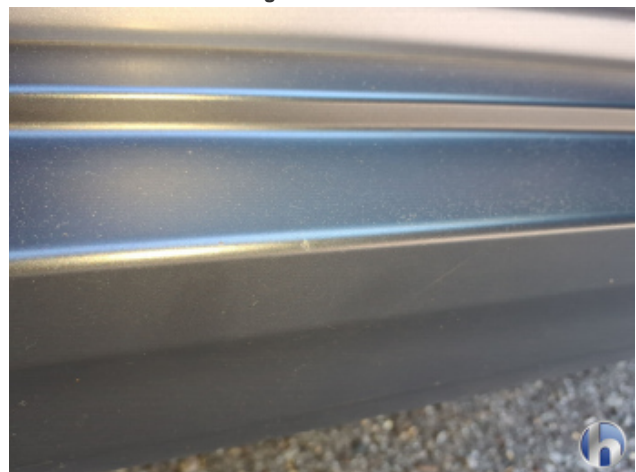
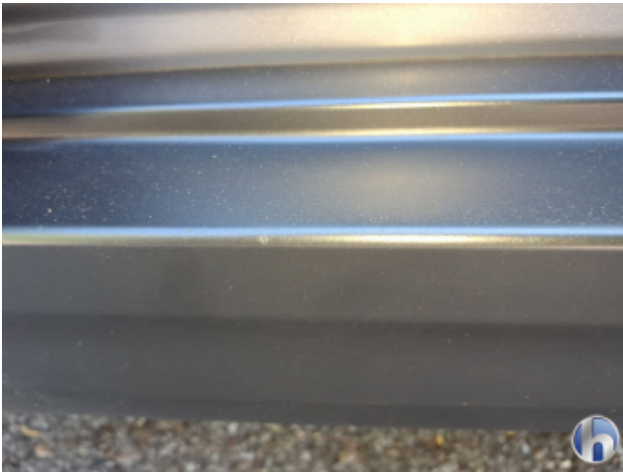
10. Schweller - Rechts
Kratzer - Smart Repair

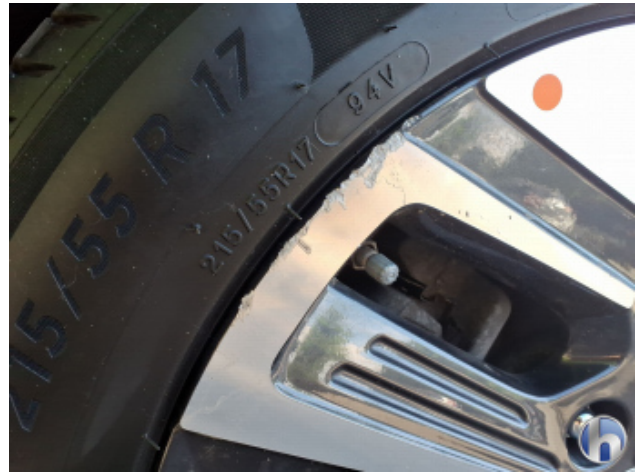
11. Felge Hinten - Rechts
Beschädigt - Erneuern

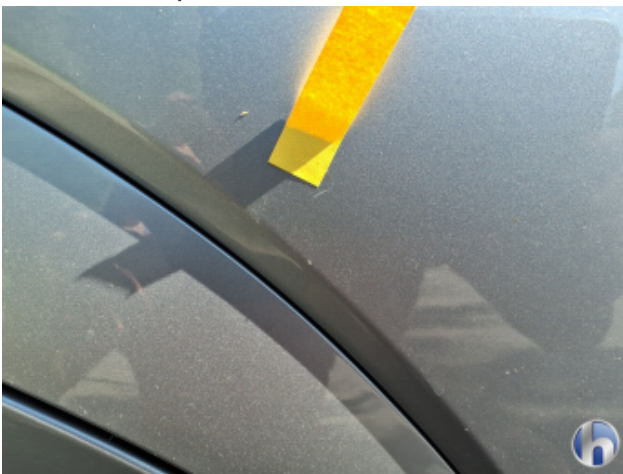
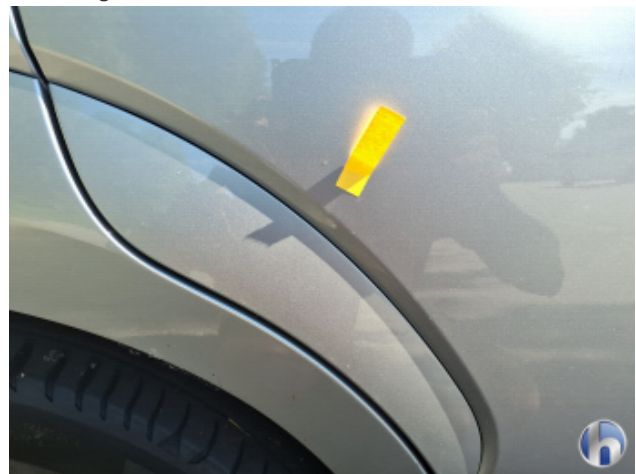
12. Tür Hinten - Rechts
Gebrauchsspuren - Ohne Reparatur

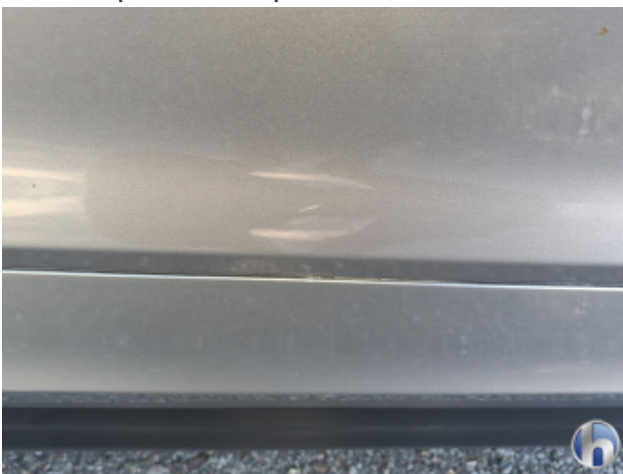
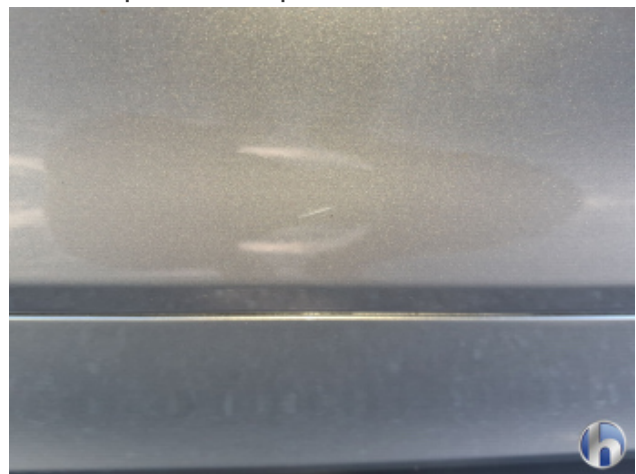
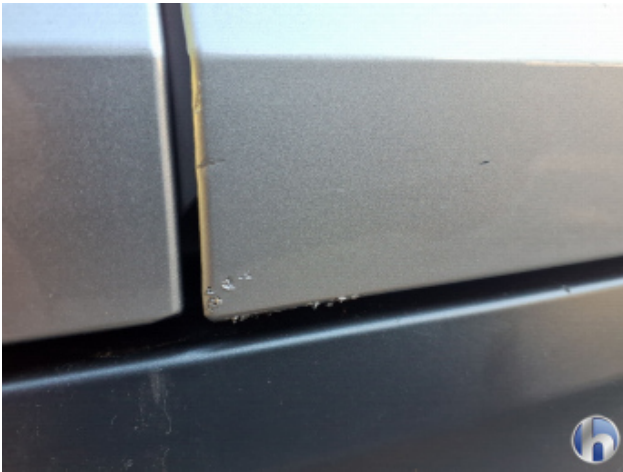
13. Tür Vorne - Rechts
Kratzer - Smart Repair

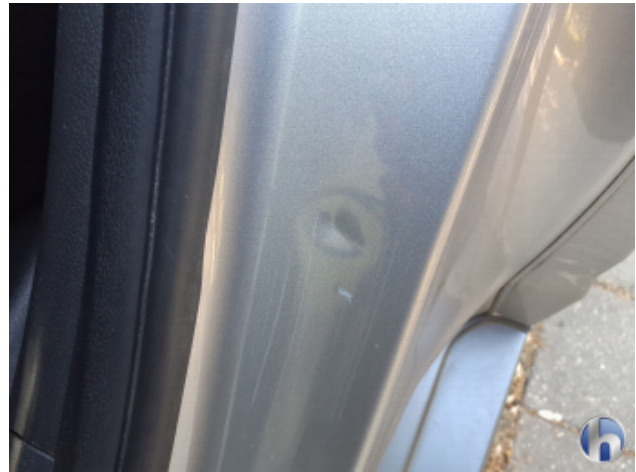
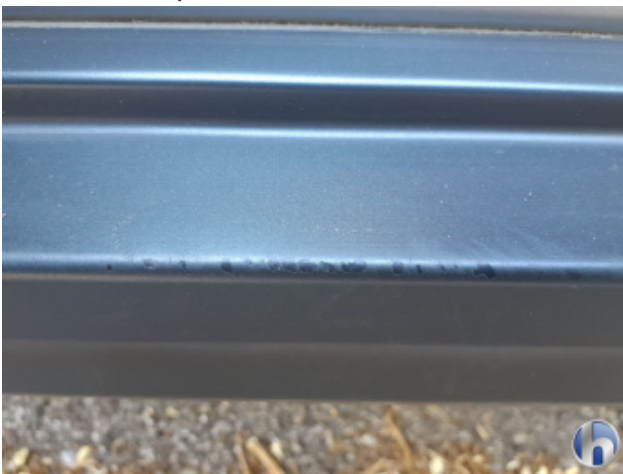
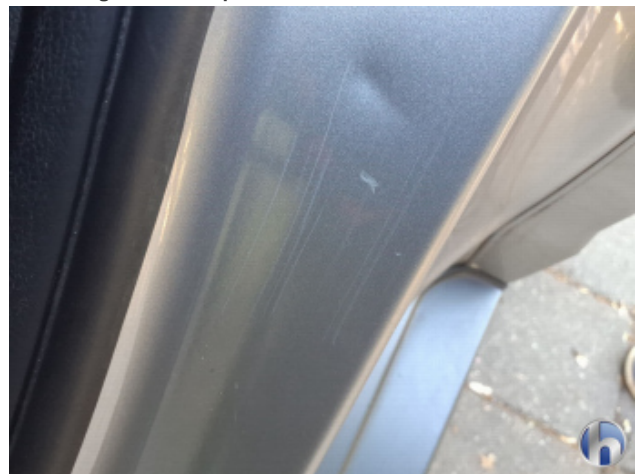
14. Türeinstieg Hinten - Links
Beschädigt - Smart Repair

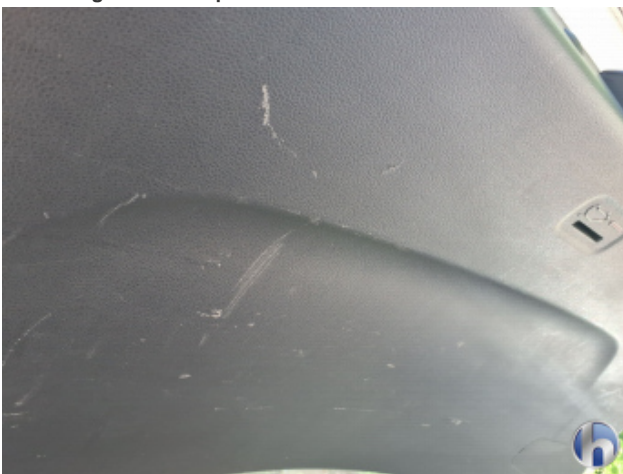
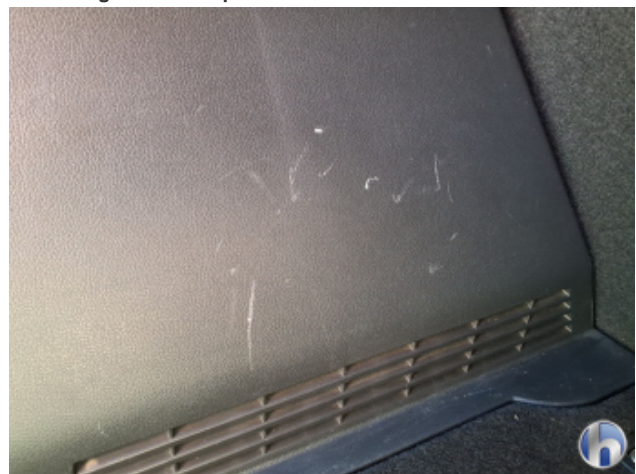
15. Verkleidung
Kratzer - Smart Repair

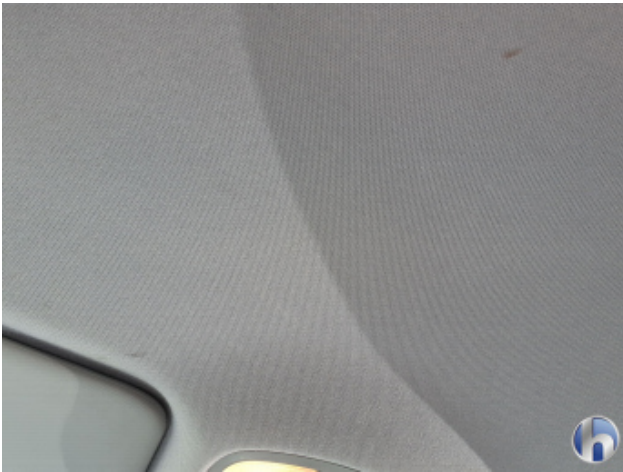
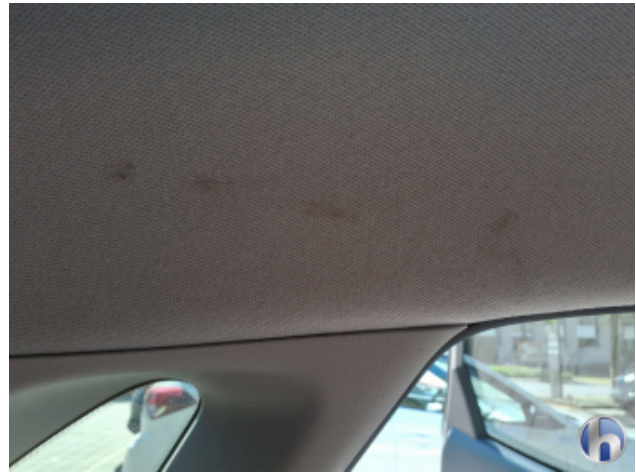
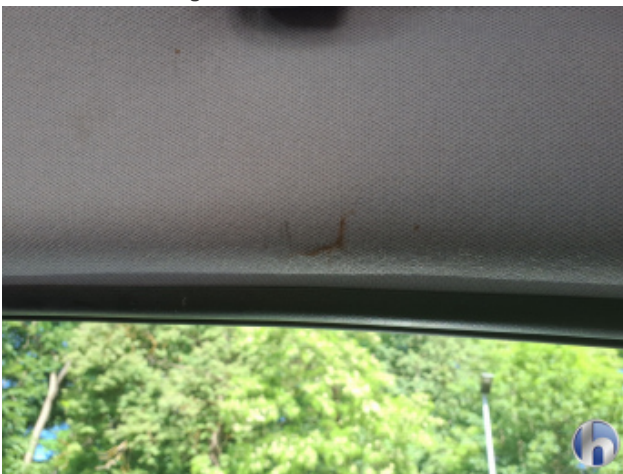
16. Dachhimmel
Verschmutzt - Reinigen

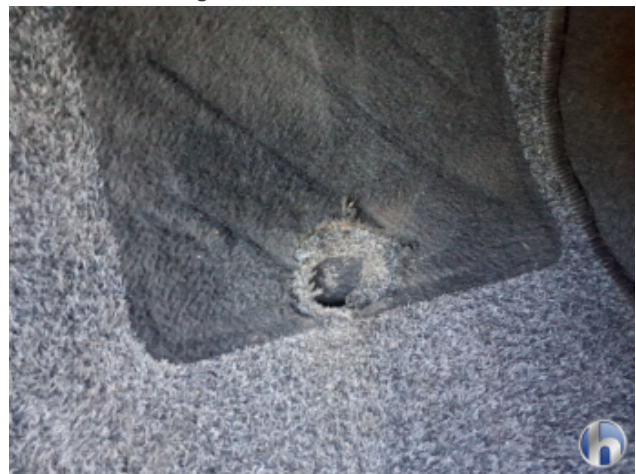
17. Fußmatte Fahrer
Loch - Erneuern
