Leasingfahrzeugbewertung

Auftr.-Nr: EN HE104E  
Kennzeichen: EN HE104E

Hersteller / Typ: Peugeot 3008 Hybrid4 300 GT

VIN: VF3M45GBUPS073806

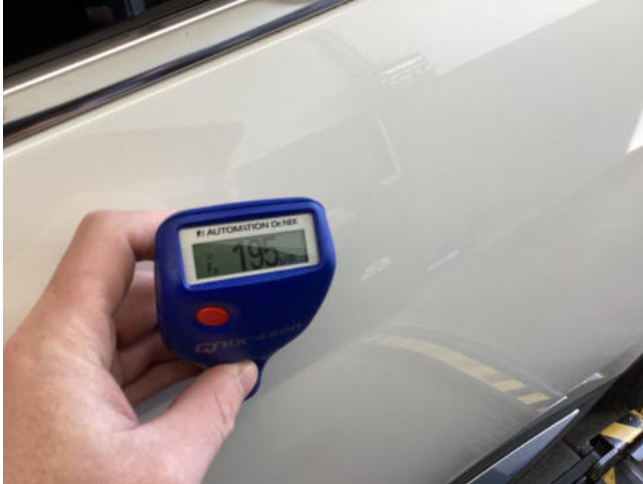
| Fehlteile und Dienstleistungen | | | | | | | | | | | |
|---|---|--|--|--|--|---|--|---|---|--|--|
| 1. | (U) Nachlackierung -> Tür HL: Reparierter Schaden | | | | | 0,00 € | | 150,00 € | | | |

| Lackdicke | Fondseite links | Tür hinten links | Tür vorne links | Kotflügel vo.li. | Heckklappe | Dach | Motorhaube | Fondseite rechts | Tür h. rechts | Tür vorne rechts | Kotflügel vo.re. |
|---|---|---|---|---|---|---|---|---|---|---|---|
| | serienmäßig | 195 µ | serienmäßig | serienmäßig | serienmäßig | serienmäßig | serienmäßig | serienmäßig | serienmäßig | serienmäßig | serienmäßig |

Reparierter Schaden Tür HL

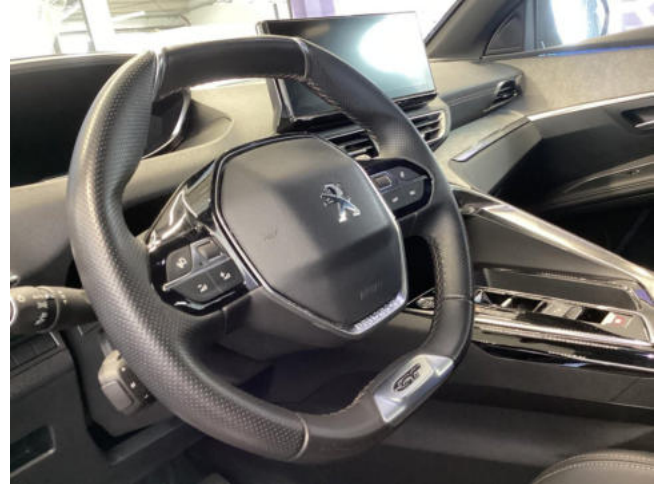
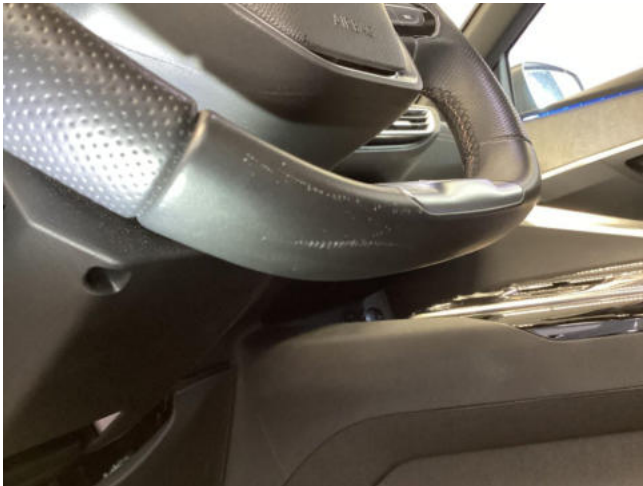
Lenkrad Kratzer - Smart Repair

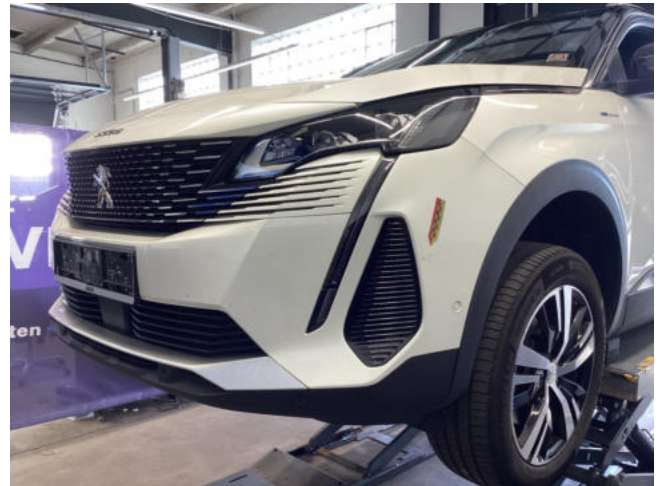
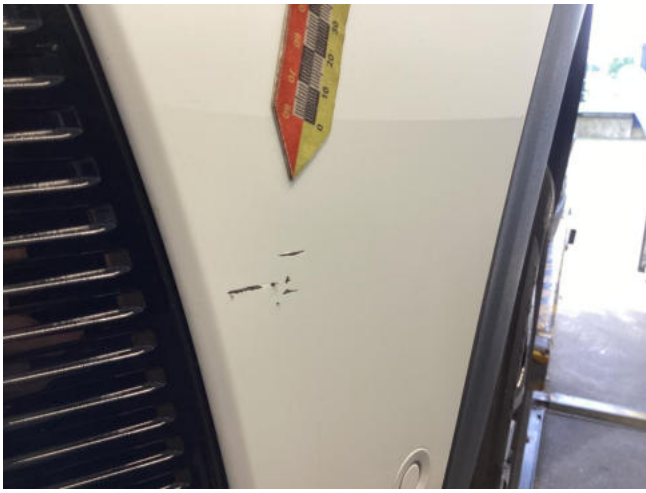
Stoßfängerverkl. V Kratzer - Smart Repair

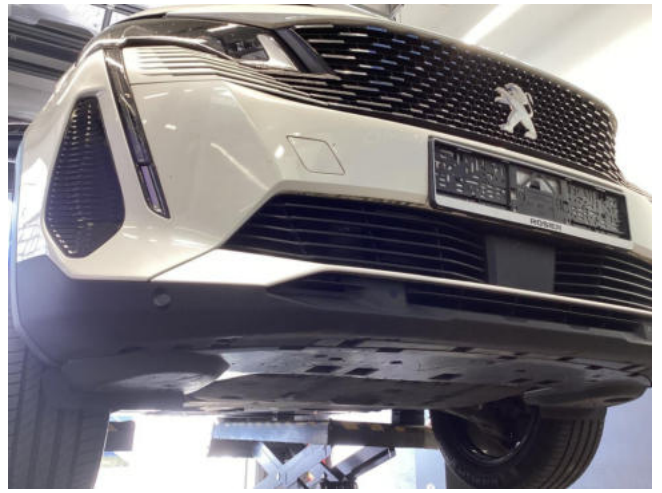
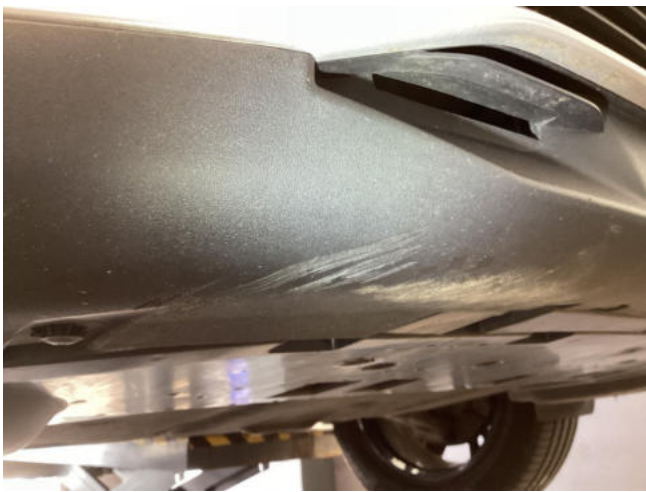
Stoßfängerspoiler V Abrieb - erneuern
