# Zustandsbericht

Protokollnummer: 45497936  
Auftrags-Nr / Referenz: 77010823  
Besichtigungsdatum: 30.04.2026

| Hersteller / Modell | BMW 320d Touring Aut. | | |
| Kennzeichen | MG-SC 103 | Fahrgestellnummer | WBA21FZ0X0FS44101 |

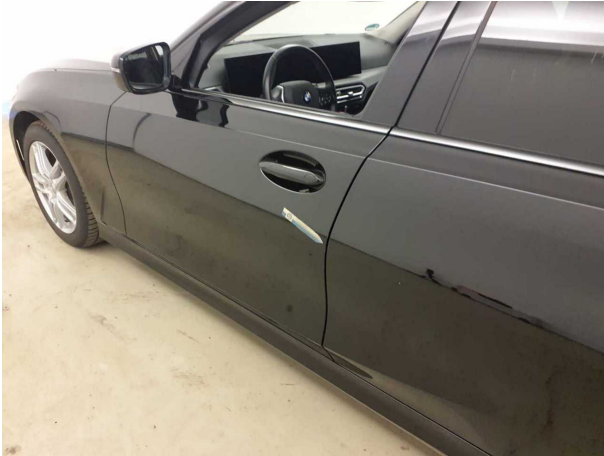
| Nr. | Bauteilgruppe | Beschreibung |
|---|---|---|
| 1 | Tür vorn links | Türkante - Kratzer - Smart Repair |

**Beschädigung #1:** Tür vorn links: Türkante - Kratzer - Smart Repair

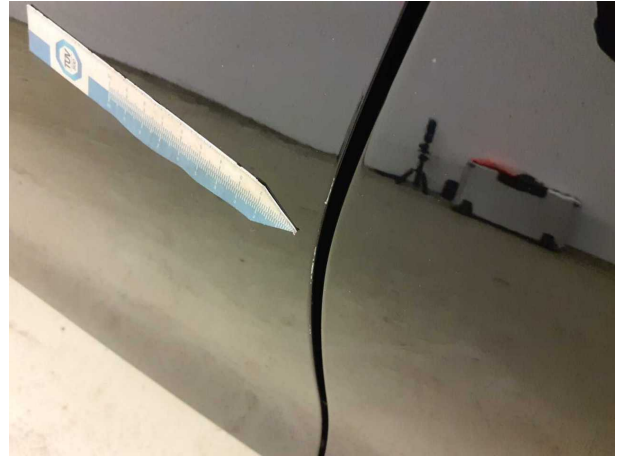
**Beschädigung #1:** Tür vorn links: Türkante - Kratzer - Smart Repair

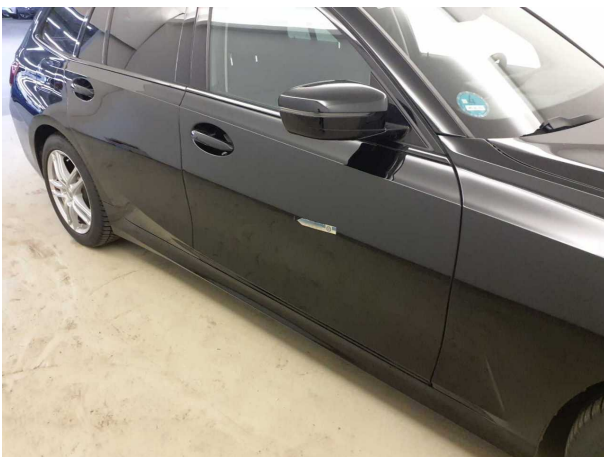
| Nr. | Bauteilgruppe | Beschreibung |
|---|---|---|
| 2 | Tür vorn rechts | Tür - Kratzer - Smart Repair |

**Beschädigung #2:** Tür vorn rechts: Tür - Kratzer - Smart Repair

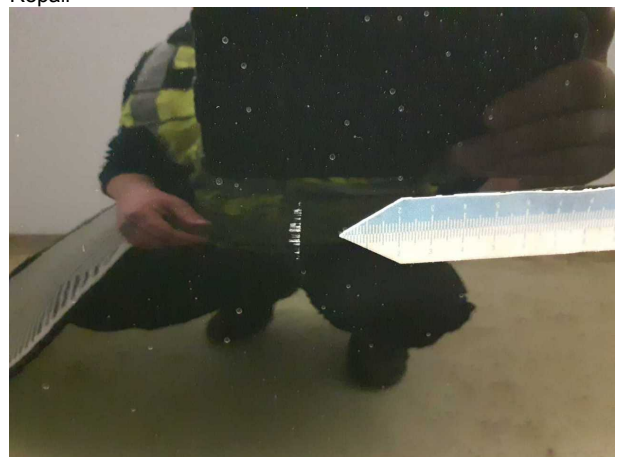
**Beschädigung #2:** Tür vorn rechts: Tür - Kratzer - Smart Repair

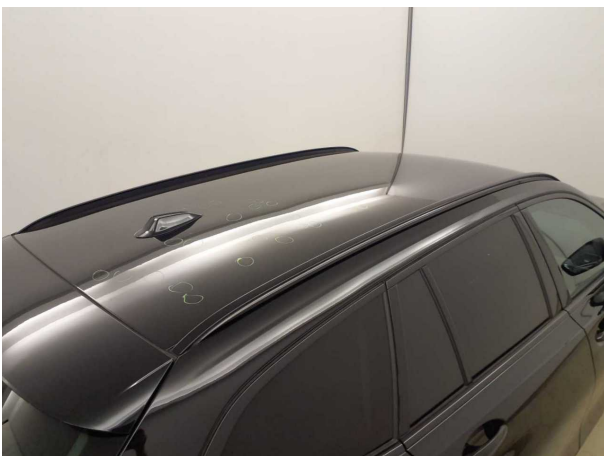
| Nr. | Bauteilgruppe | Beschreibung |
|---|---|---|
| 3 | Karosserie | Karosserie - Hagelschaden - sanft instandsetzen |

**Beschädigung #3:** Karosserie: Karosserie - Hagelschaden - sanft instandsetzen

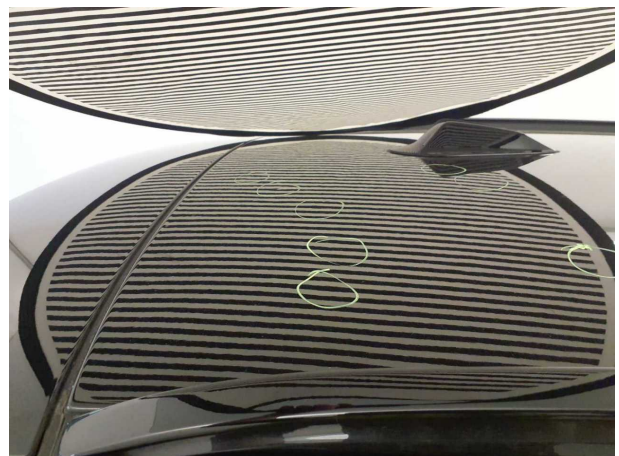
**Beschädigung #3:** Karosserie: Karosserie - Hagelschaden - sanft instandsetzen

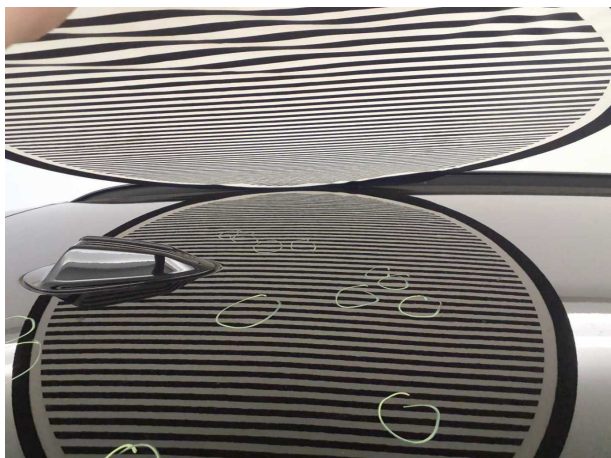
**Beschädigung #3:** Karosserie: Karosserie - Hagelschaden - sanft instandsetzen

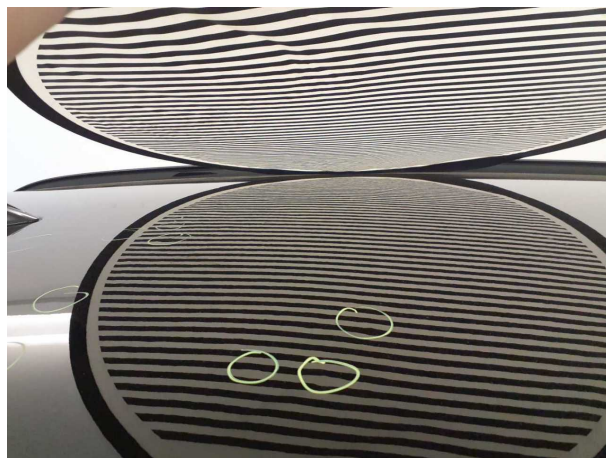
**Beschädigung #3:** Karosserie: Karosserie - Hagelschaden - sanft instandsetzen

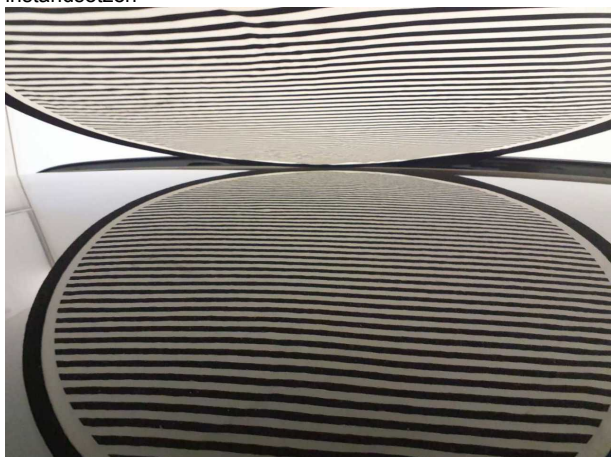
**Beschädigung #3:** Karosserie: Karosserie - Hagelschaden - sanft instandsetzen

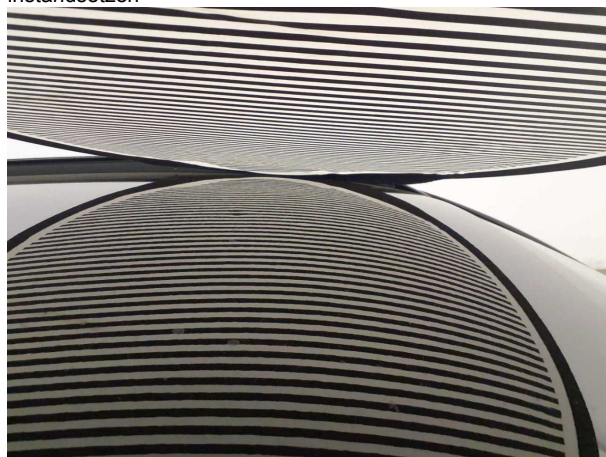
**Beschädigung #3:** Karosserie: Karosserie - Hagelschaden - sanft instandsetzen

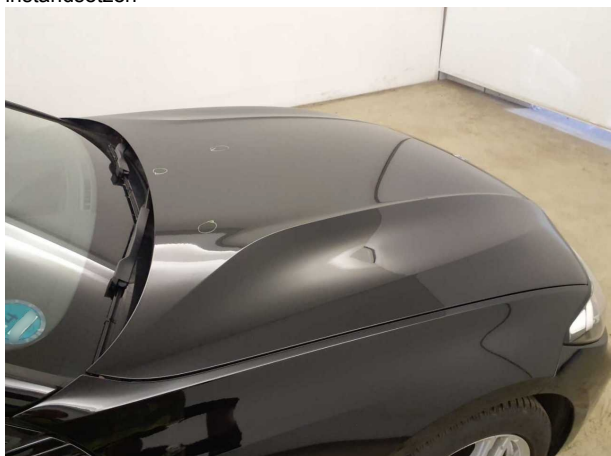
**Beschädigung #3:** Karosserie: Karosserie - Hagelschaden - sanft instandsetzen

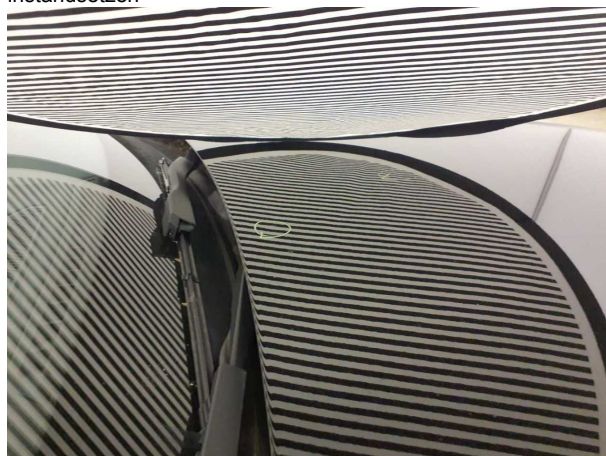
**Beschädigung #3:** Karosserie: Karosserie - Hagelschaden - sanft instandsetzen

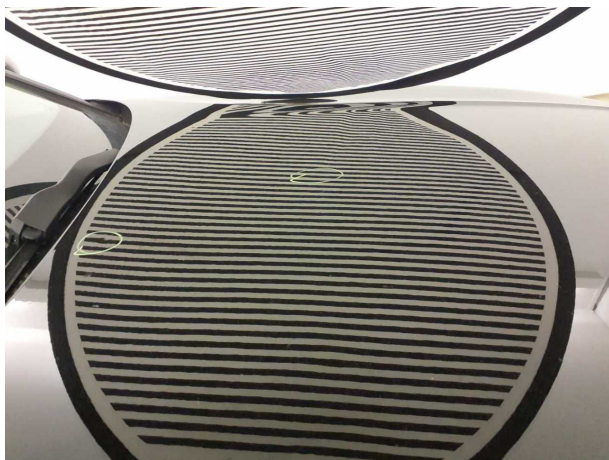
**Beschädigung #3:** Karosserie: Karosserie - Hagelschaden - sanft instandsetzen

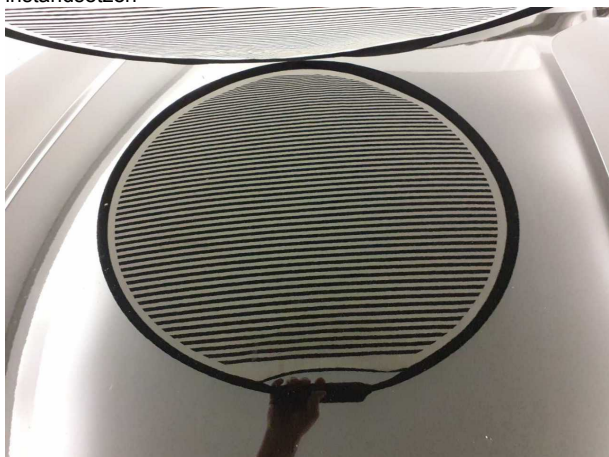
**Beschädigung #3:** Karosserie: Karosserie - Hagelschaden - sanft instandsetzen

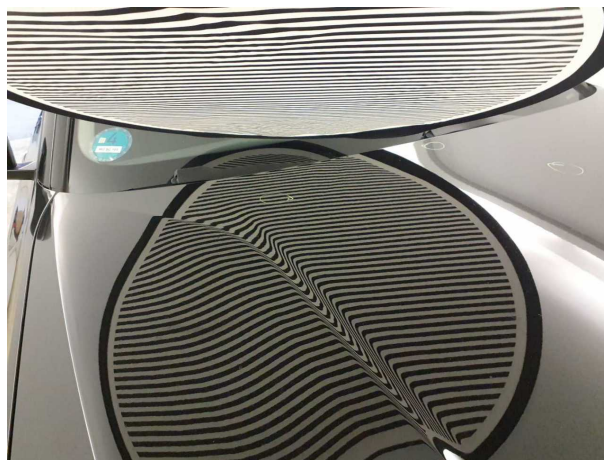
**Beschädigung #3:** Karosserie: Karosserie - Hagelschaden - sanft instandsetzen

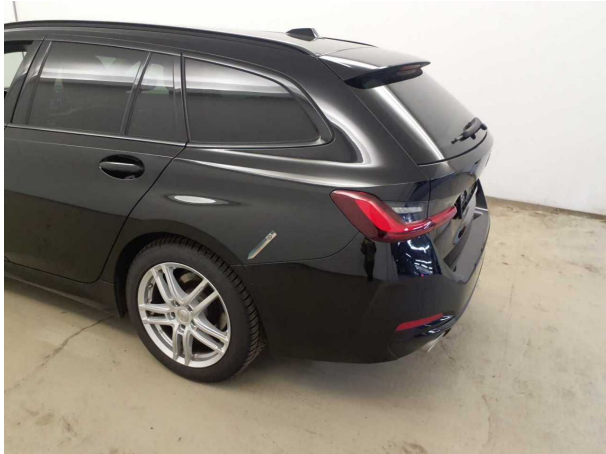
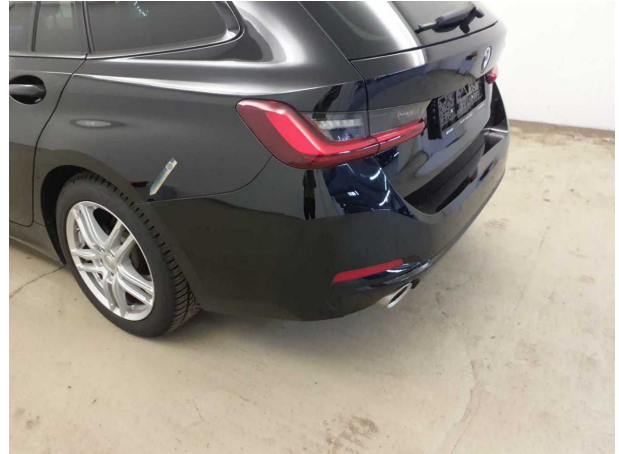
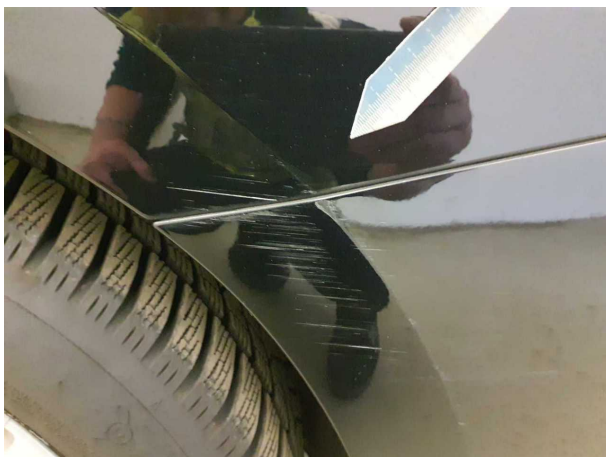
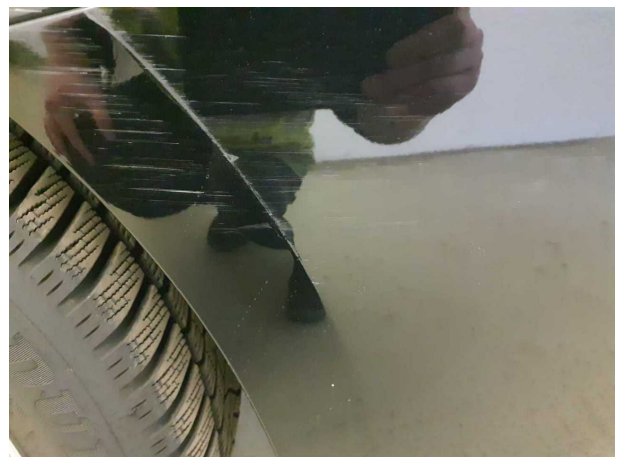
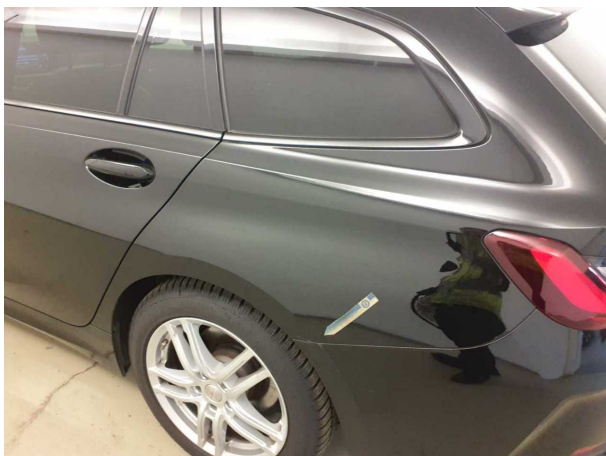
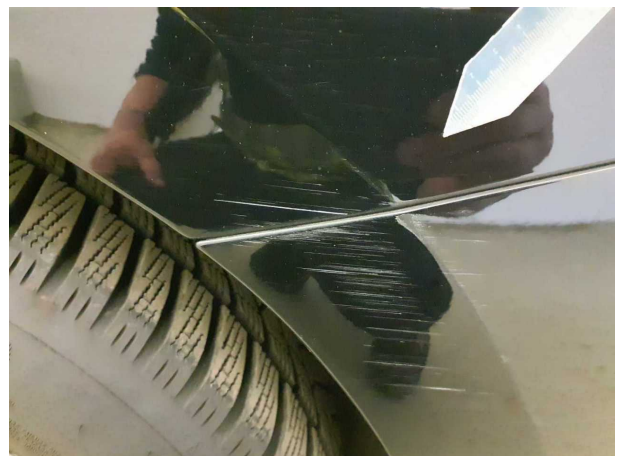
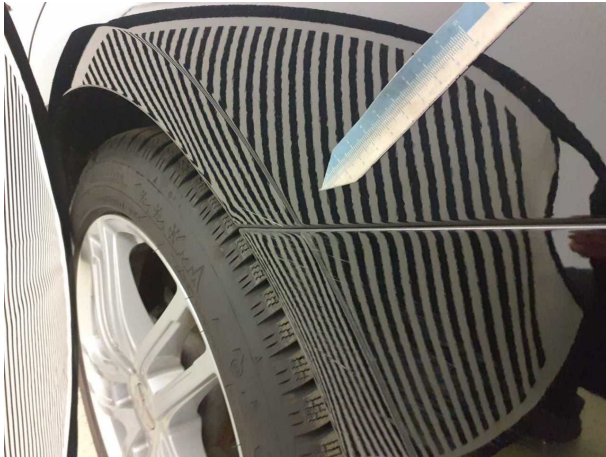
**Unfall 1:** Heck, Seite links

| Nr. | Schadenort | Wertminderung |
|---|---|---|
| 1 | Heck, Seite links | |

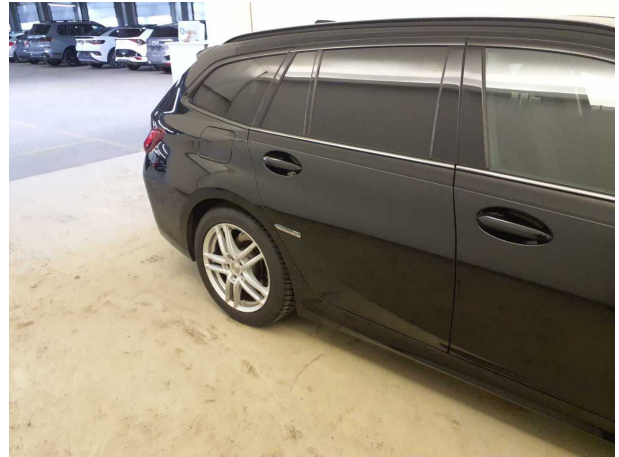
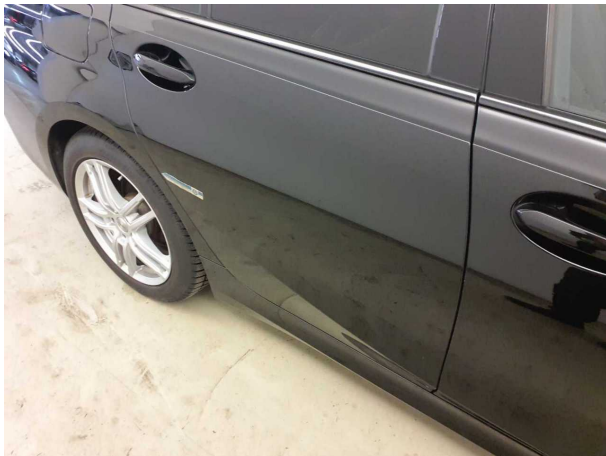
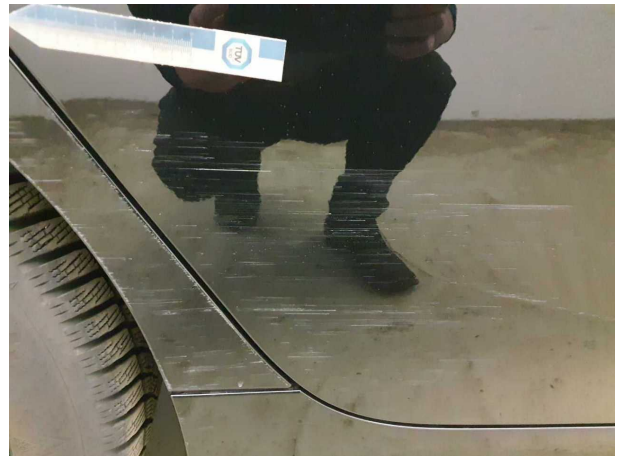
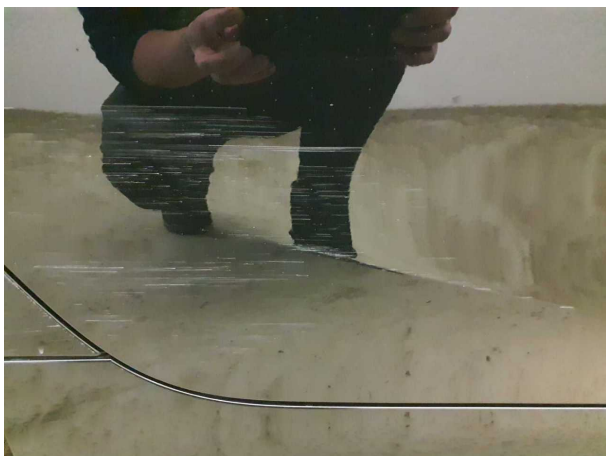
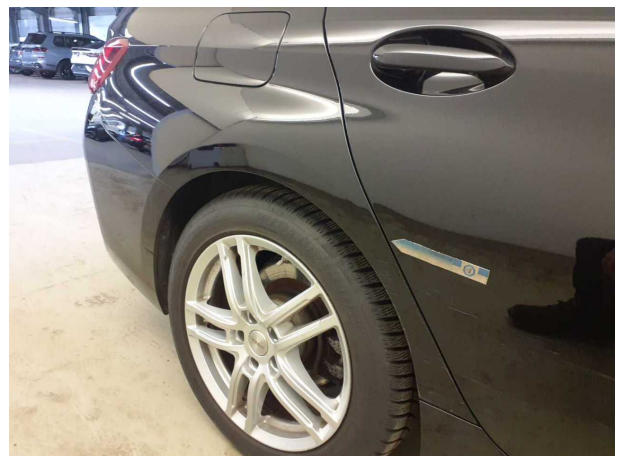
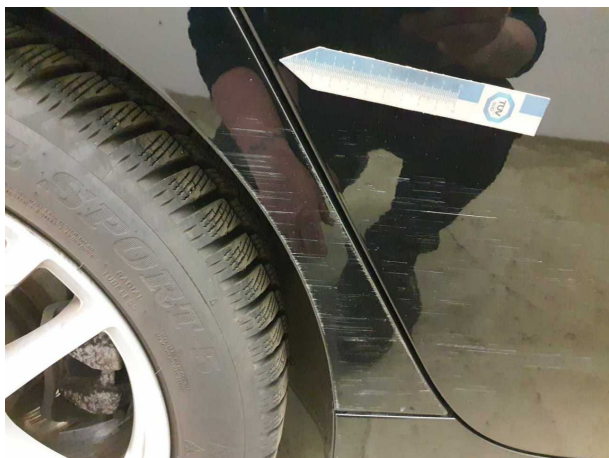
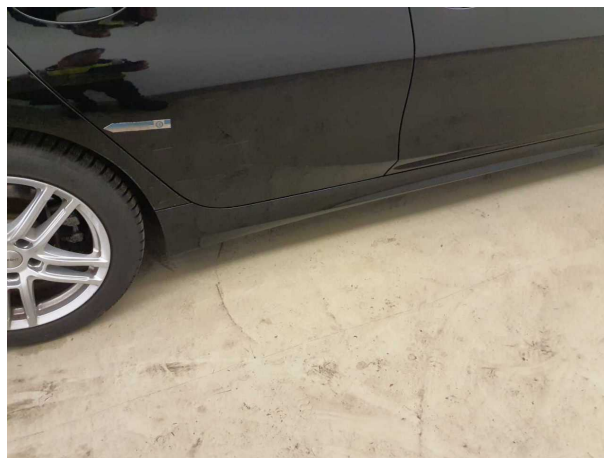
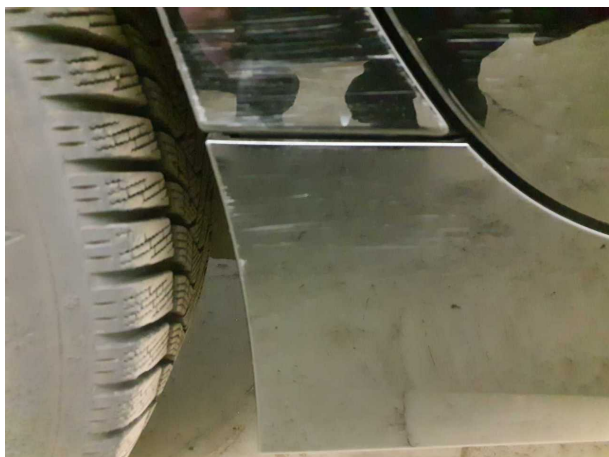
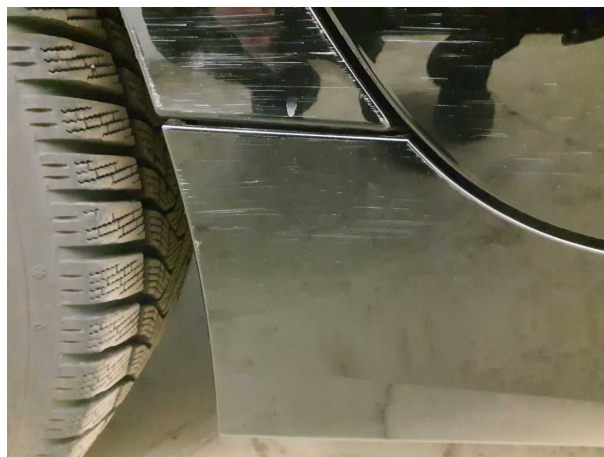
**Unfall 2:** Seite rechts

| Nr. | Schadenort | Wertminderung |
|---|---|---|
| 2 | Seite rechts | |
