## Angaben zum Fahrzeug

## Zustandsbericht

**TÜV SÜD Auto Service GmbH**  
Römeräcker 1  
76351 Linkenheim - Hochstetten

Besichtigungsdatum: 24.04.2026  
**Protokollnummer: 45131295**  
Anlieferungsdatum: 24.04.2026

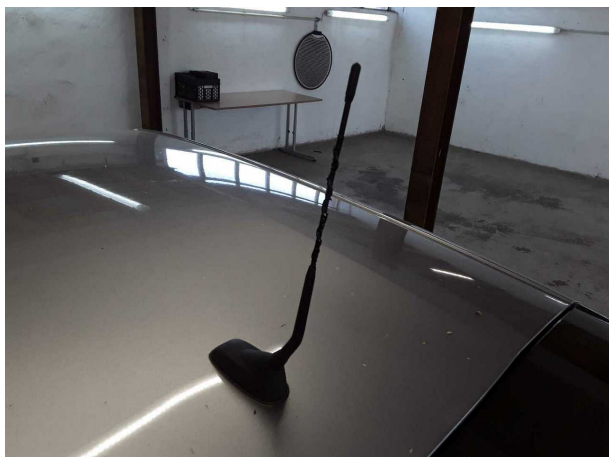
| Nr. | Bauteilgruppe | Beschreibung |
|---|---|---|
| 1 | Fahrzeugdach | Antennenstab - beschädigt - erneuern |

**Beschädigung #1:** Fahrzeugdach: Antennenstab - beschädigt - erneuern

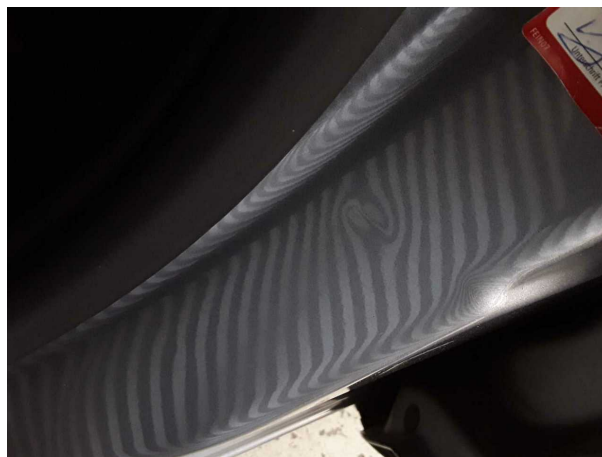
| Nr. | Bauteilgruppe | Beschreibung |
|---|---|---|
| 2 | Schweller links | Einstieg - Delle(n) - sanft instandsetzen |

**Beschädigung #2:** Schweller links: Einstieg - Delle(n) - sanft instandsetzen

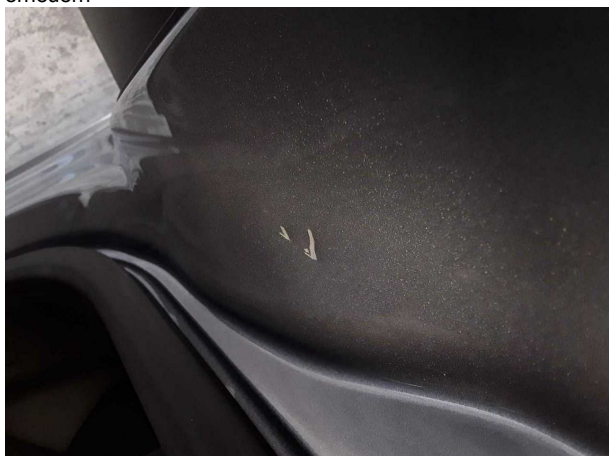
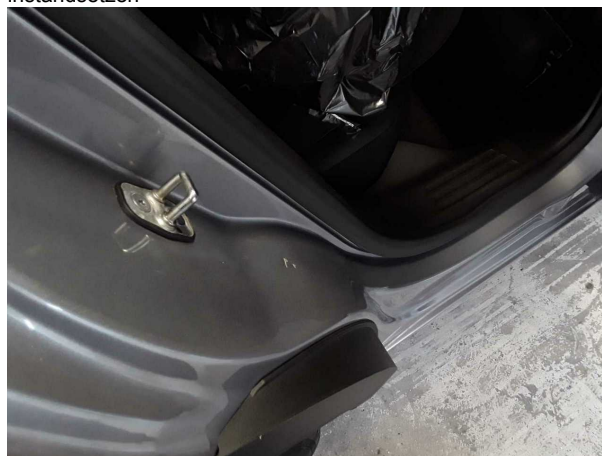
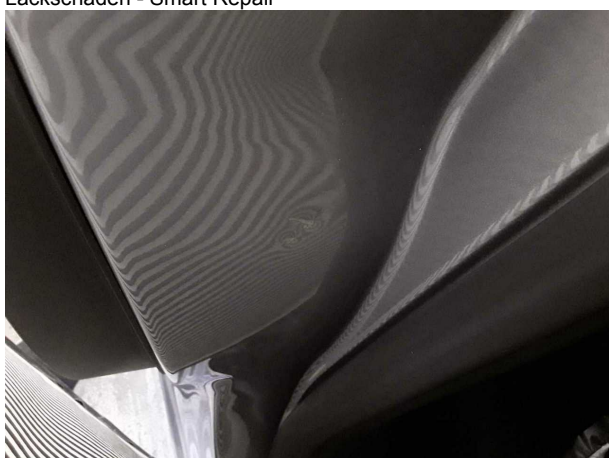
| Nr. | Bauteilgruppe | Beschreibung |
|---|---|---|
| 3 | Seitenwand rechts | Einstieg - Delle / Lackschaden - Smart Repair |

**Beschädigung #3:** Seitenwand rechts: Einstieg - Delle / Lackschaden - Smart Repair

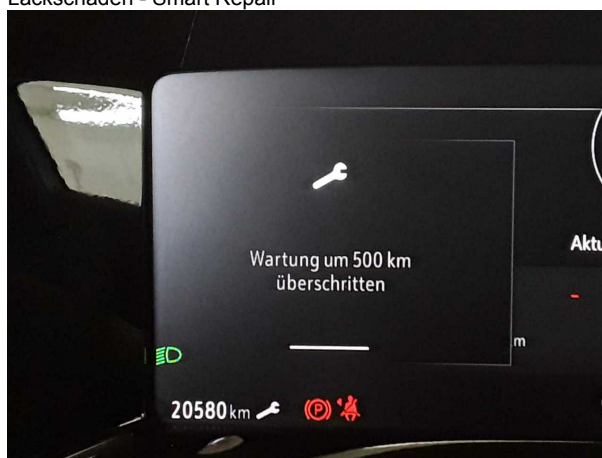
| Nr. | Bauteilgruppe | Beschreibung |
|---|---|---|
| 4 | Sonstiges | Inspektion/Wartung - fällig - erneuern |

**Beschädigung #4:** Sonstiges: Inspektion/Wartung - fällig - erneuern

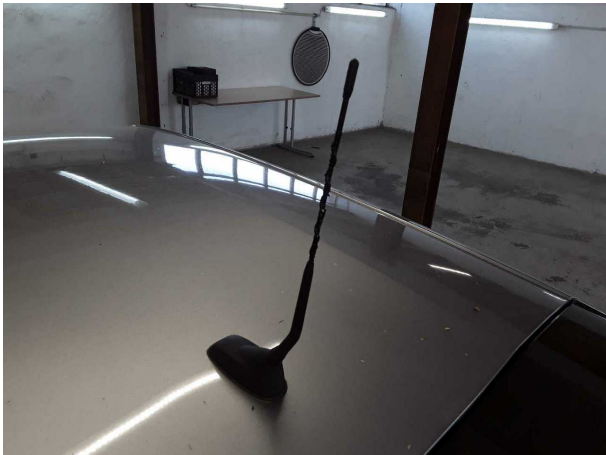
| No. | Component group | Description |
|---|---|---|
| 1 | Roof | Stub aerial - Damaged - Replace |

**Damage #1:** Roof: Stub aerial - Damaged - Replace

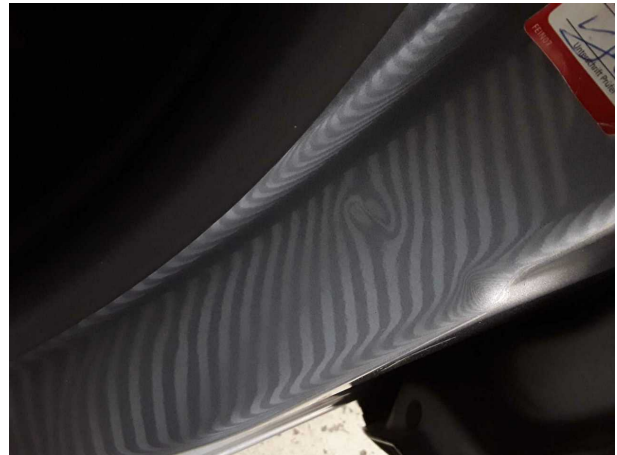
| No. | Component group | Description |
|---|---|---|
| 2 | Sill - left side | Sill - dent(s) - Smooth repair work |

**Damage #2:** Sill - left side: Sill - dent(s) - Smooth repair work

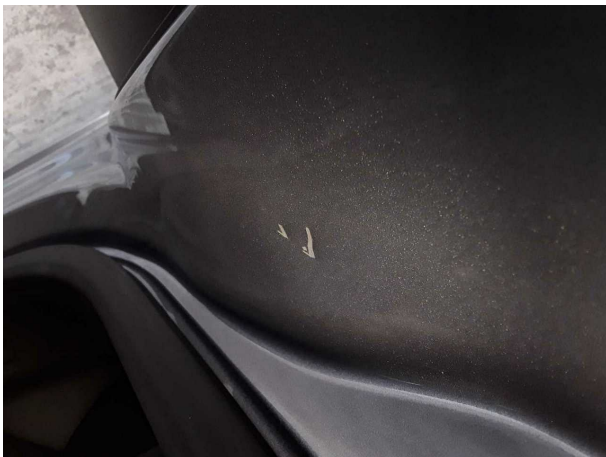
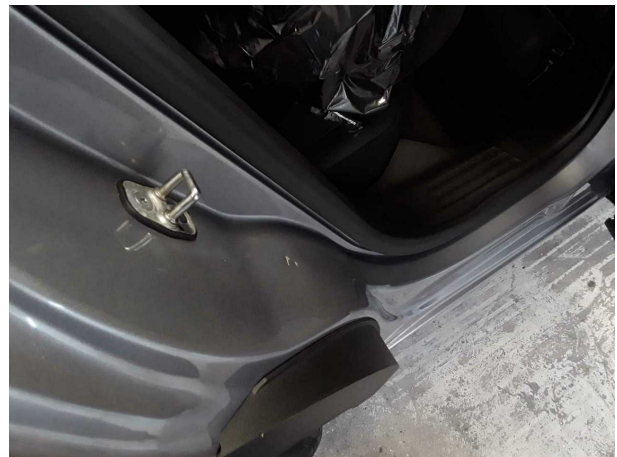
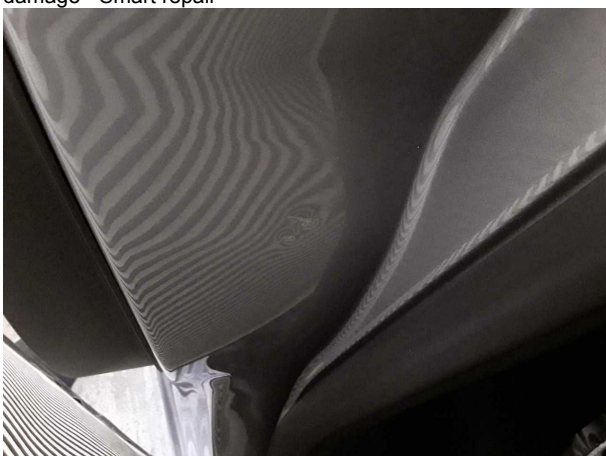
| No. | Component group | Description |
|---|---|---|
| 3 | Side panel - rear right side | Sill - Dent / paintcoat damage - Smart repair |

**Damage #3:** Side panel - rear right side: Sill - Dent / paintcoat damage - Smart repair

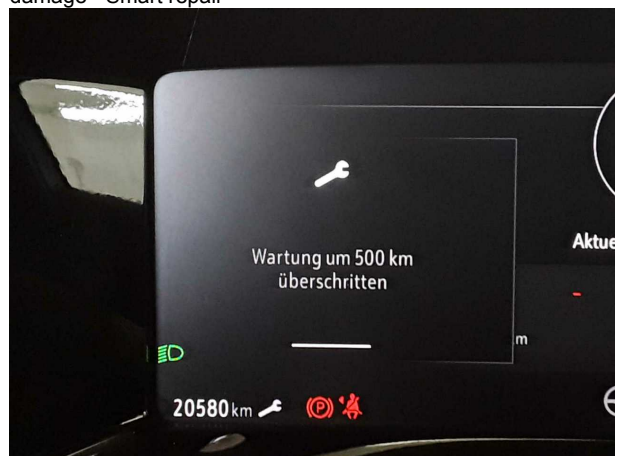
| No. | Component group | Description |
|---|---|---|
| 4 | Misc. | Inspection / maintenance - Due - Replace |

**Damage #4:** Misc.: Inspection / maintenance - Due - Replace
