## Wertgutachten

<b>Ihr Auftrag vom</b>	02.06.2026 durch Raiffeisen-Impuls Fuhrparkmanagement GmbH & Co. KG
<b>Besichtigungsort</b>	36272 Niederaula, Industriestraße 11
<b>Besichtigungsdatum</b>	26.06.2026
<b>Referenznummern</b>	0002061457

<b>Fahrzeugident.-Nr.</b>	<b>WF0JXXWPCHNG08387</b>		
<b>Fahrzeugart</b>	PKW - Van	<b>Farbton / Lackart</b>	Frost-Weiß / Uni
<b>Hersteller</b>	Ford	<b>Nächste HU</b>	02/2028
<b>Typ / Verkaufsbez.</b>	S-Max 2.5 Hybrid ST-Line	<b>Laufleistung abgelesen</b>	122.048 km
<b>Erstzulassung</b>	01.03.2023	<b>Emissionsklasse</b>	keine Angabe
<b>Getriebe / Gänge</b>	Automatik (stufenlos) / keine Angabe	<b>Sitzplätze / Türen</b>	7 / 5
<b>Achsen / angetrieben</b>	2 / 1	<b>Anzahl Besitzer</b>	keine Angabe
<b>Motorart</b>	Hybridantrieb / Benzin / Elektro	<b>Hubraum / Nennleistung</b>	2.488 ccm / 110 KW
<b>Dauerleistung</b>		<b>Max. Leistung</b>	140 kW
<b>Ladestecker</b>		<b>Batteriekapazität</b>	
<b>Antriebsart</b>	Frontantrieb

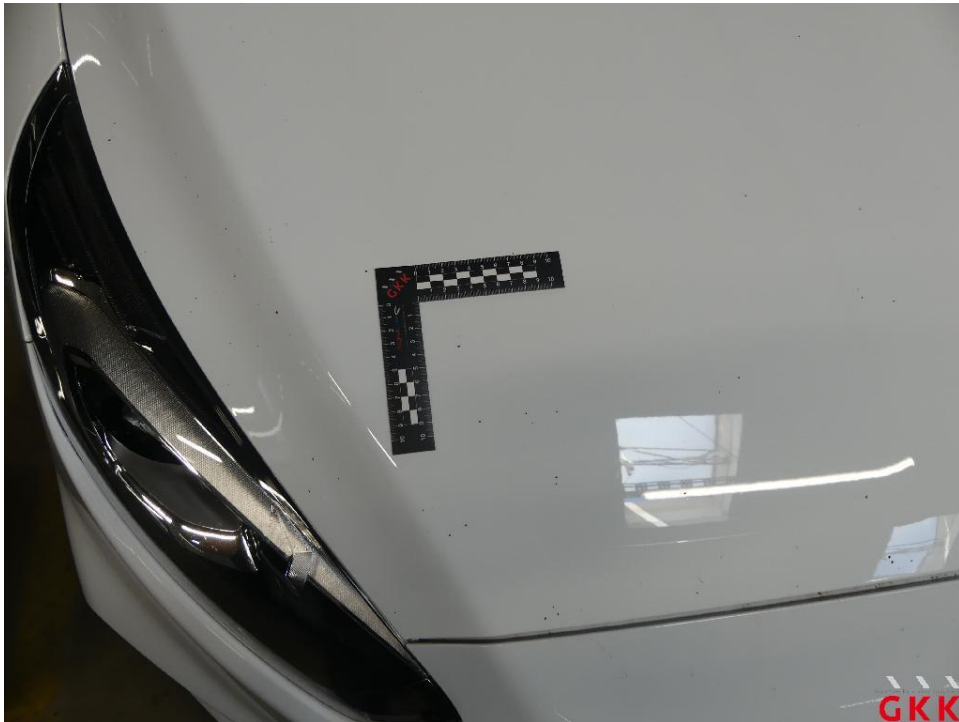
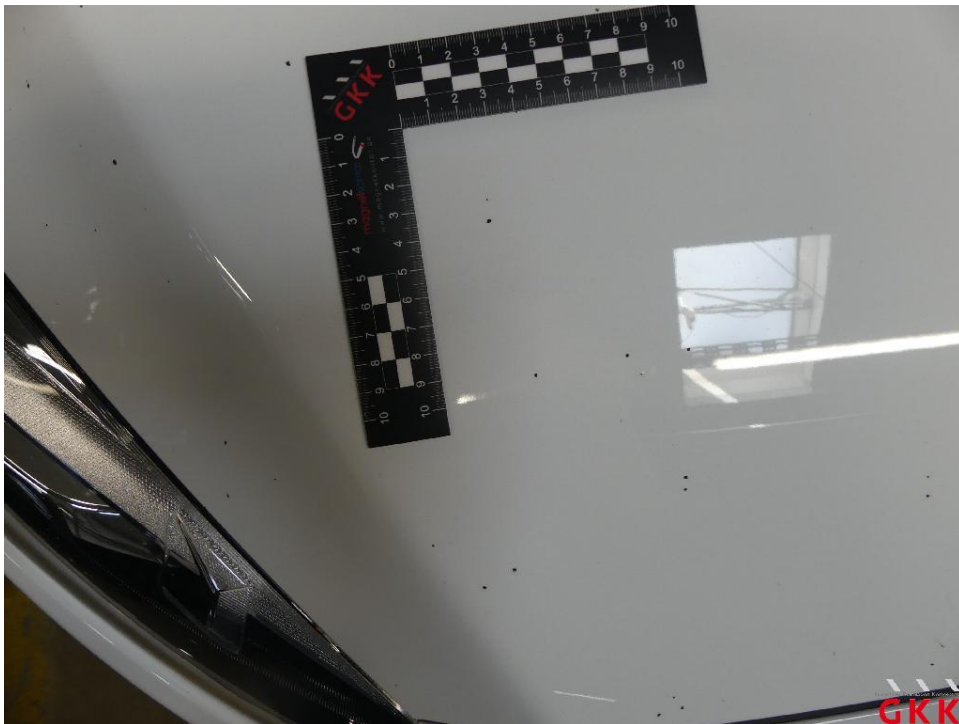
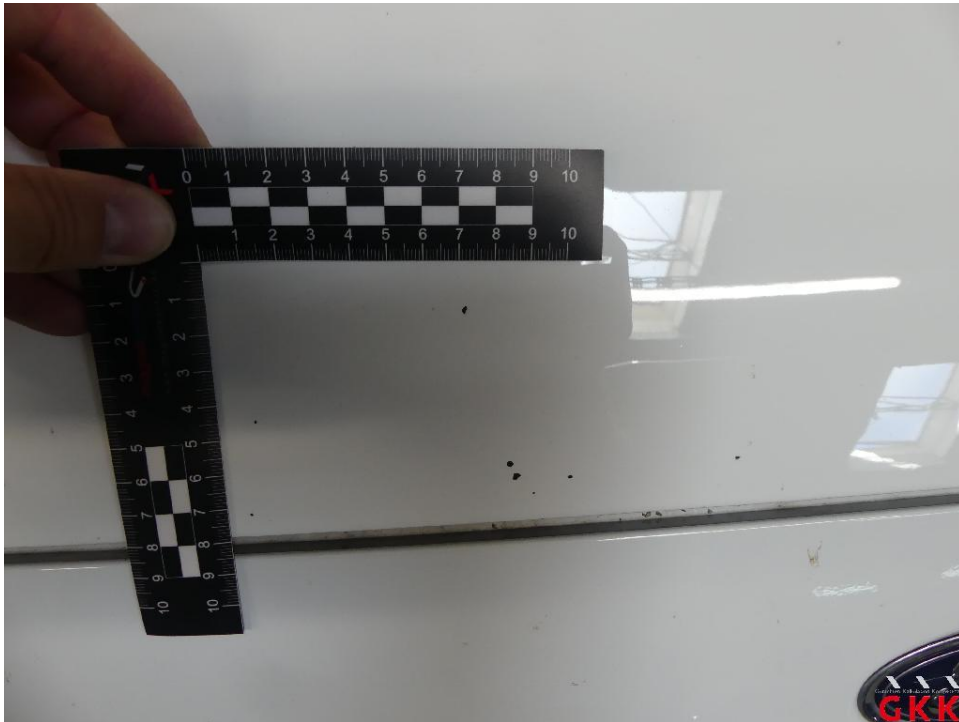
<b>Wertbeeinflussende Faktoren</b>		
<b>Front</b> (Angaben ohne MwSt.)	Reparaturkosten	MW
Motorhaube, Steinschlag, lackieren (Bild 15, Bild 16, Bild 17)	583,62 €	320,99 €
<b>Seite links</b> (Angaben ohne MwSt.)	Reparaturkosten	MW
Tür hinten links Einstieg, verkratzt, Smartrepair (Bild 24, Bild 25, Bild 26)	80,00 €	80,00 €
<b>Heck</b> (Angaben ohne MwSt.)	Reparaturkosten	MW
Stoßfänger hinten Verkleidung -lackiert-, verkratzt, lackieren (Bild 21, Bild 22, Bild 23)	592,25 €	325,74 €
Heckklappe Blende -lackiert-, verkratzt, lackieren (Bild 18, Bild 19, Bild 20)	619,02 €	340,46 €
<b>Interieur</b> (Angaben ohne MwSt.)	Reparaturkosten	MW
Sitz vorne links Polster Sitzkissen, beschädigt, ersetzen (Bild 27, Bild 28, Bild 29)	326,98 €	179,84 €
<b>Ohne Zuordnung</b> (Angaben ohne MwSt.)	Reparaturkosten	MW
Fahrzeug Front, Steinschlag, Gebrauchsspur	0,00 €	0,00 €

Bild 15 Motorhaube, Steinschlag, lackieren

Bild 16 Motorhaube, Steinschlag, lackieren

Bild 17 Motorhaube, Steinschlag, lackieren

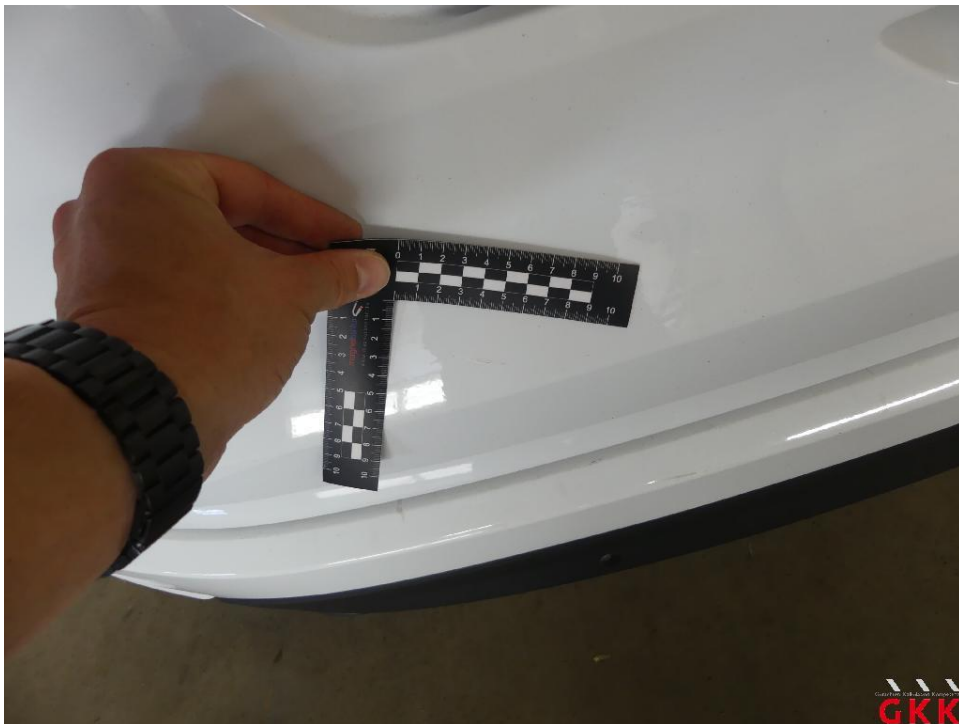
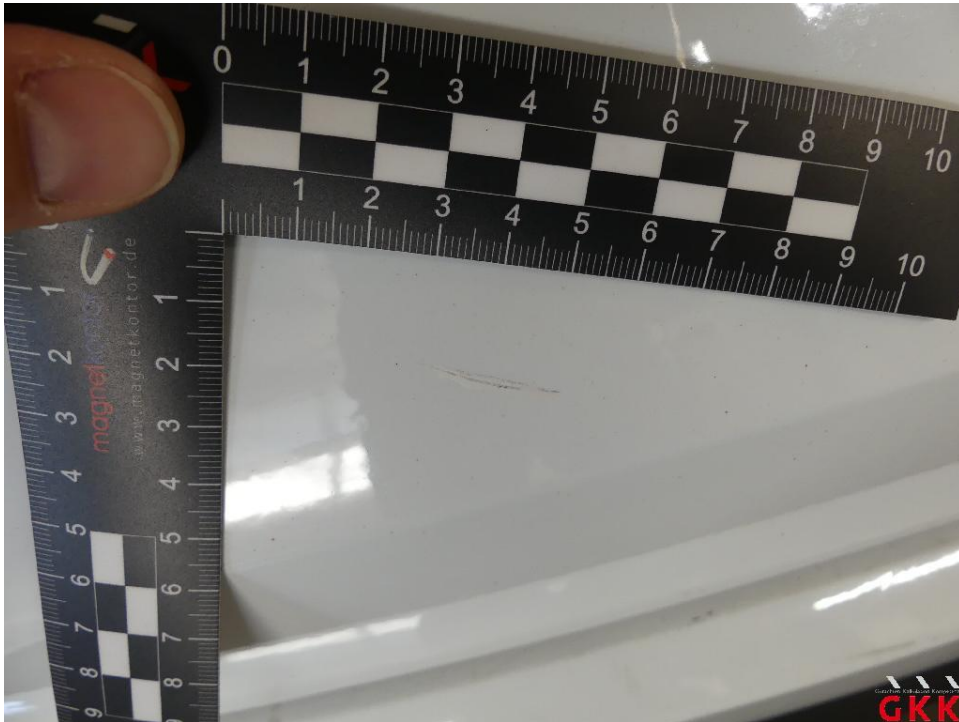
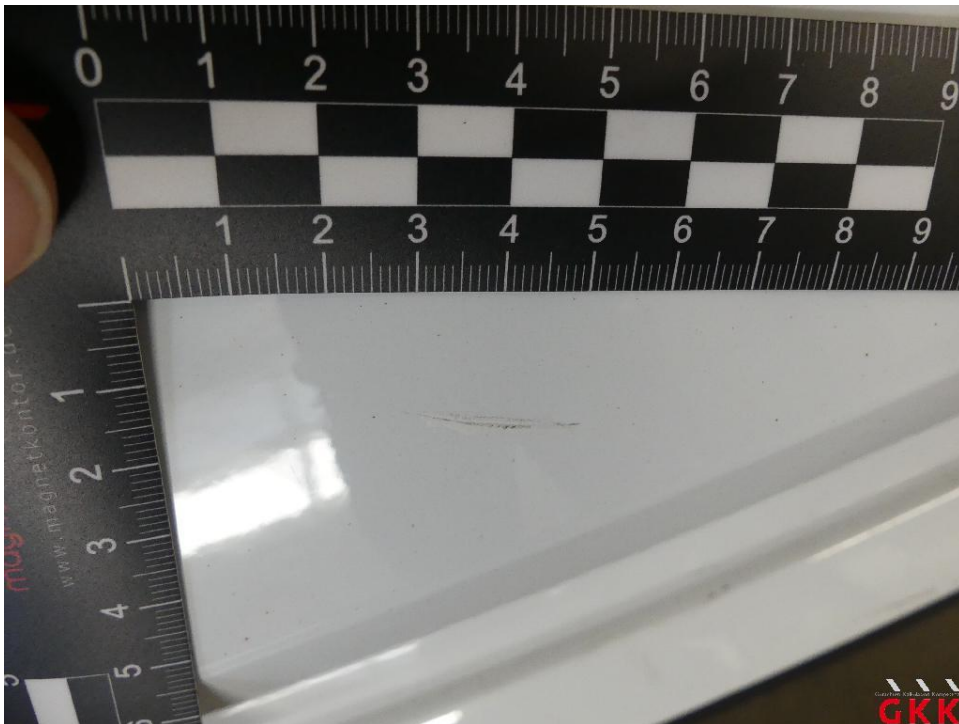
Bild 18 Heckklappe, Blende -lackiert-, verkratzt, lackieren

Bild 19 Heckklappe, Blende -lackiert-, verkratzt, lackieren

Bild 20 Heckklappe, Blende -lackiert-, verkratzt, lackieren

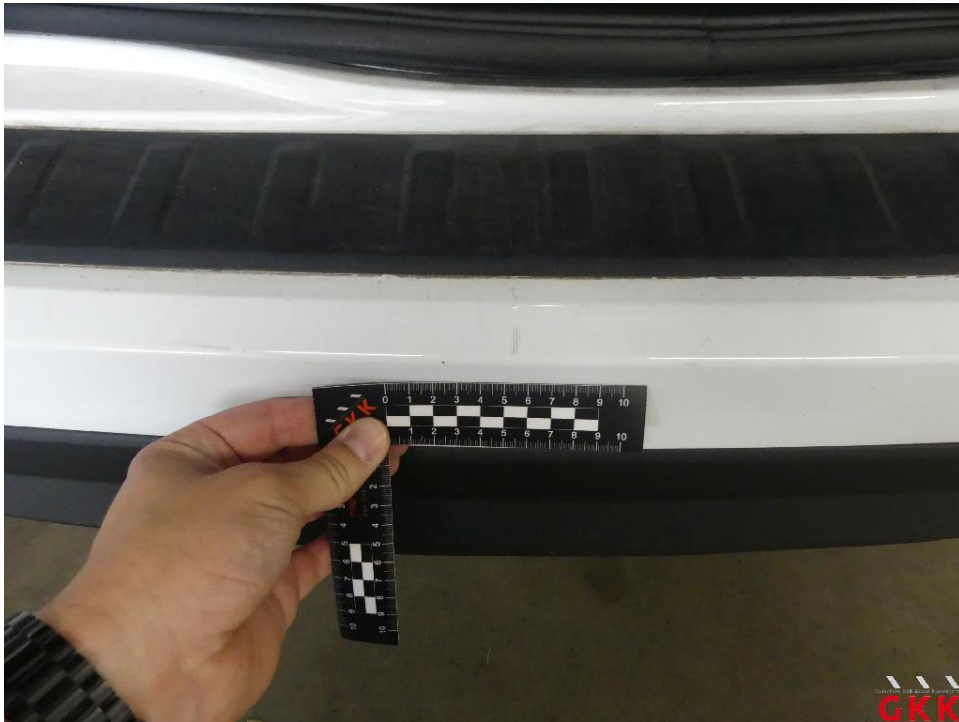
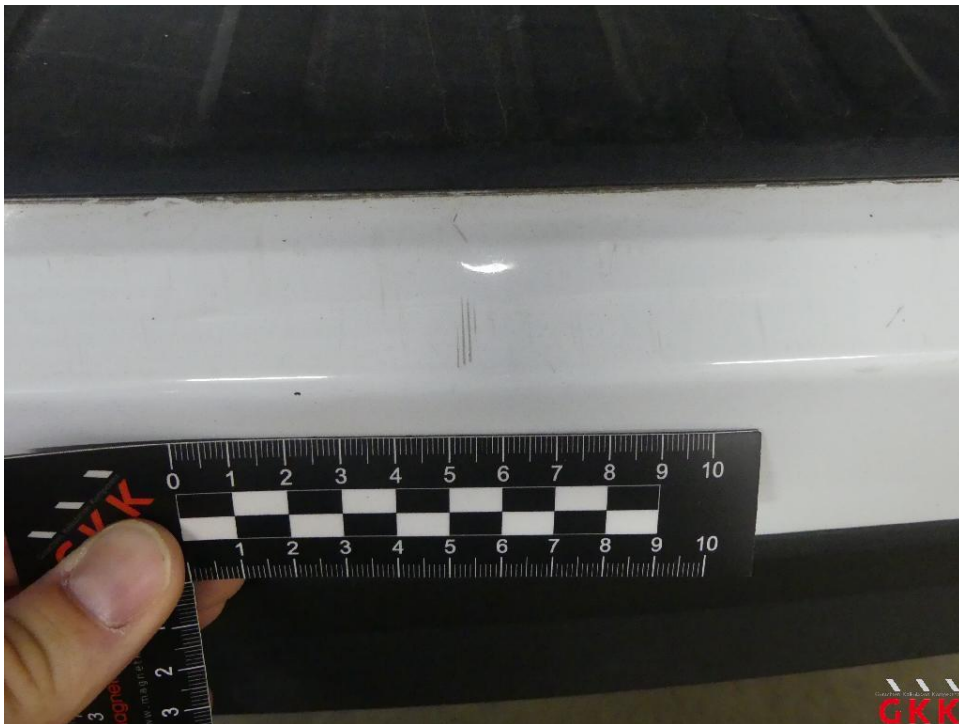
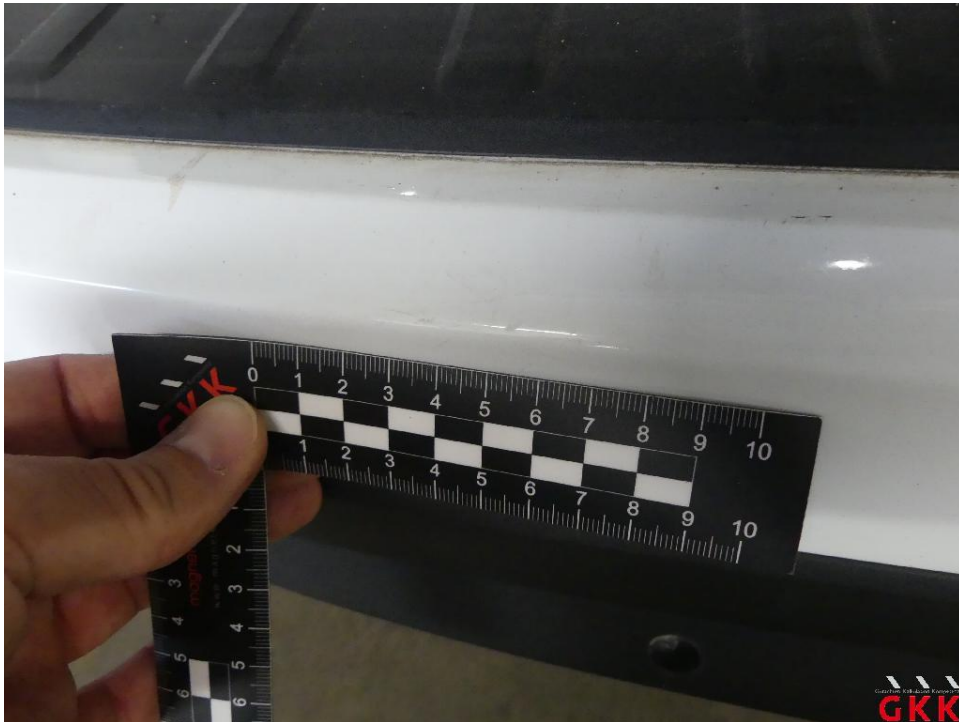
Bild 21 Stoßfänger hinten, Verkleidung -lackiert-, verkratzt, lackieren

Bild 22 Stoßfänger hinten, Verkleidung -lackiert-, verkratzt, lackieren

Bild 23 Stoßfänger hinten, Verkleidung -lackiert-, verkratzt, lackieren

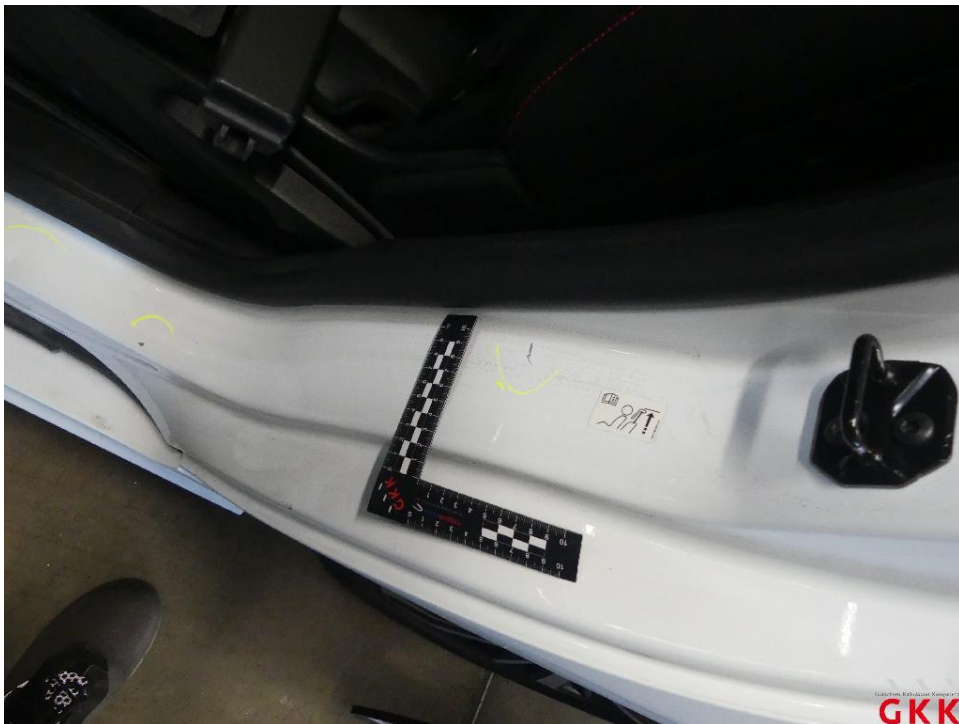
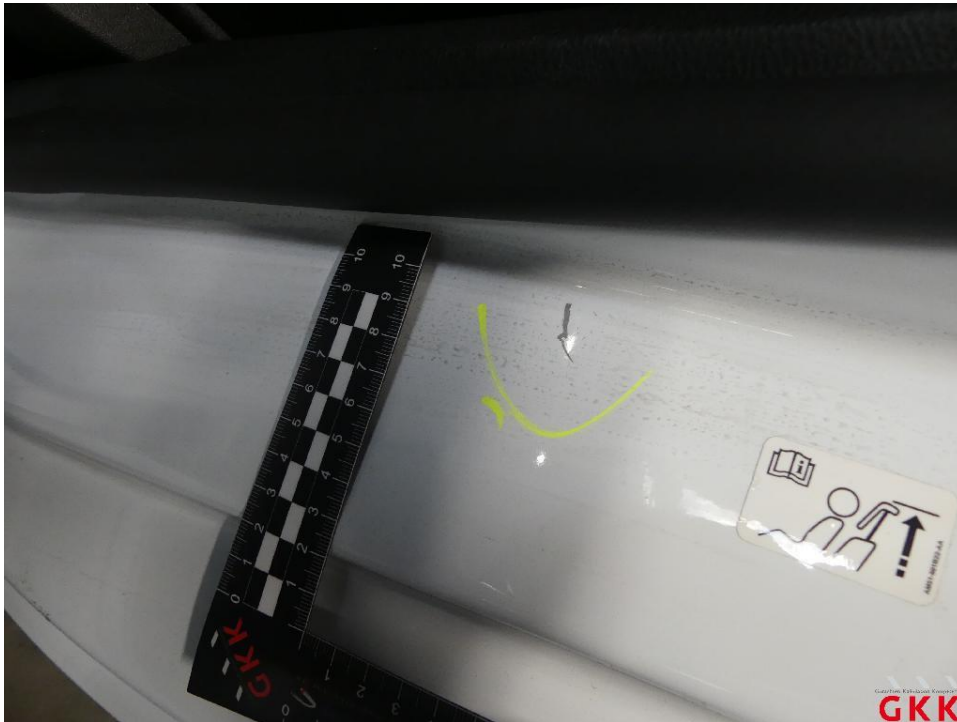
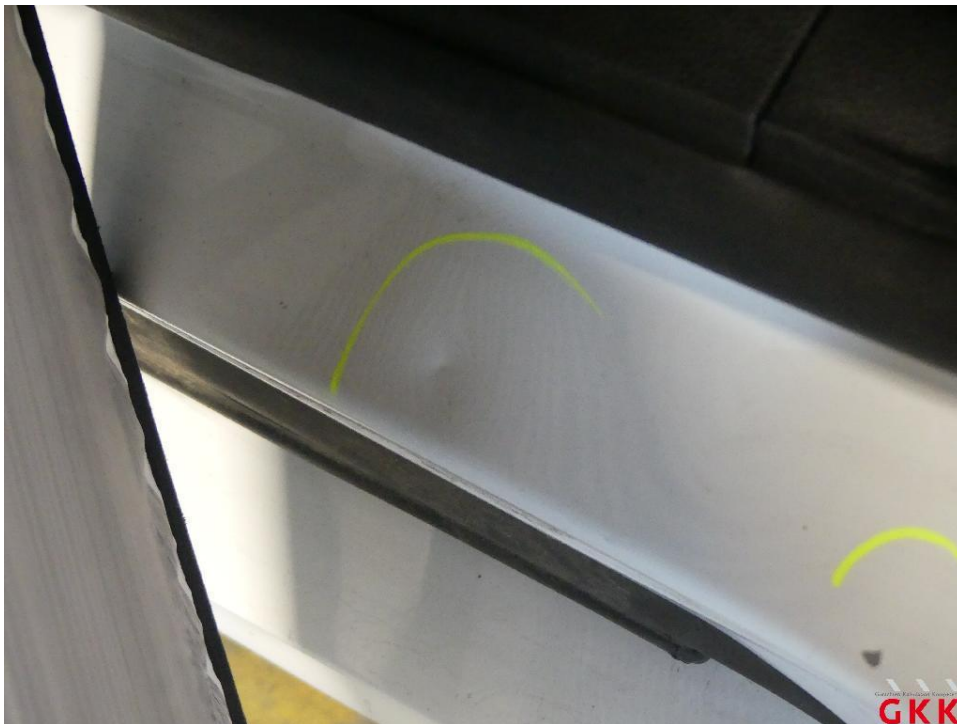
Bild 24 Tür hinten links, Einstieg, verkratzt, Smartrepair

Bild 25 Tür hinten links, Einstieg, verkratzt, Smartrepair

Bild 26 Tür hinten links, Einstieg, verkratzt, Smartrepair

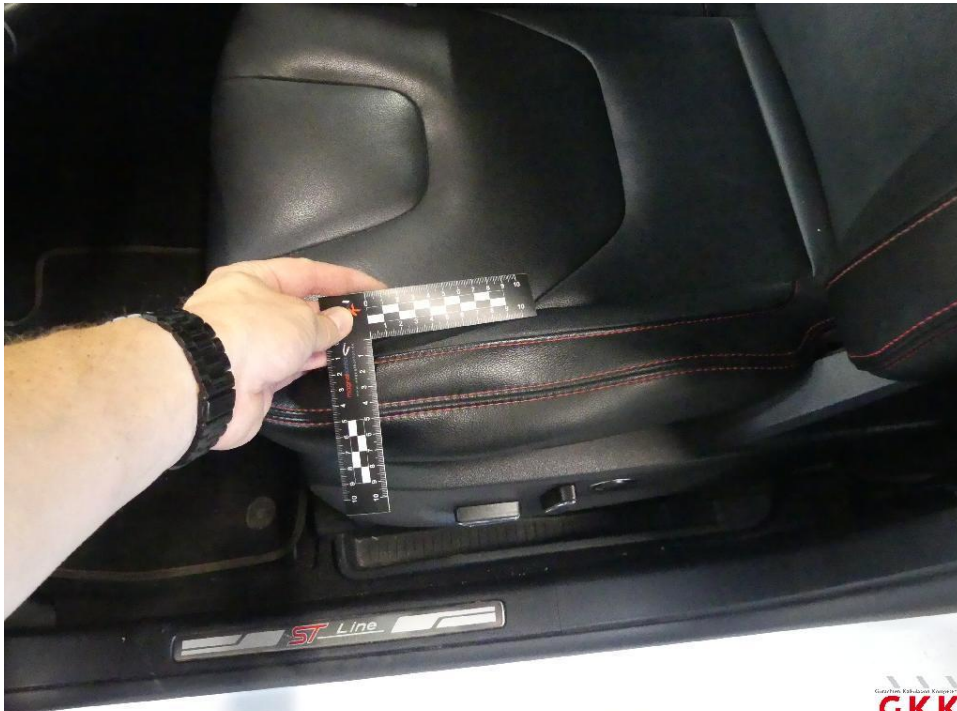
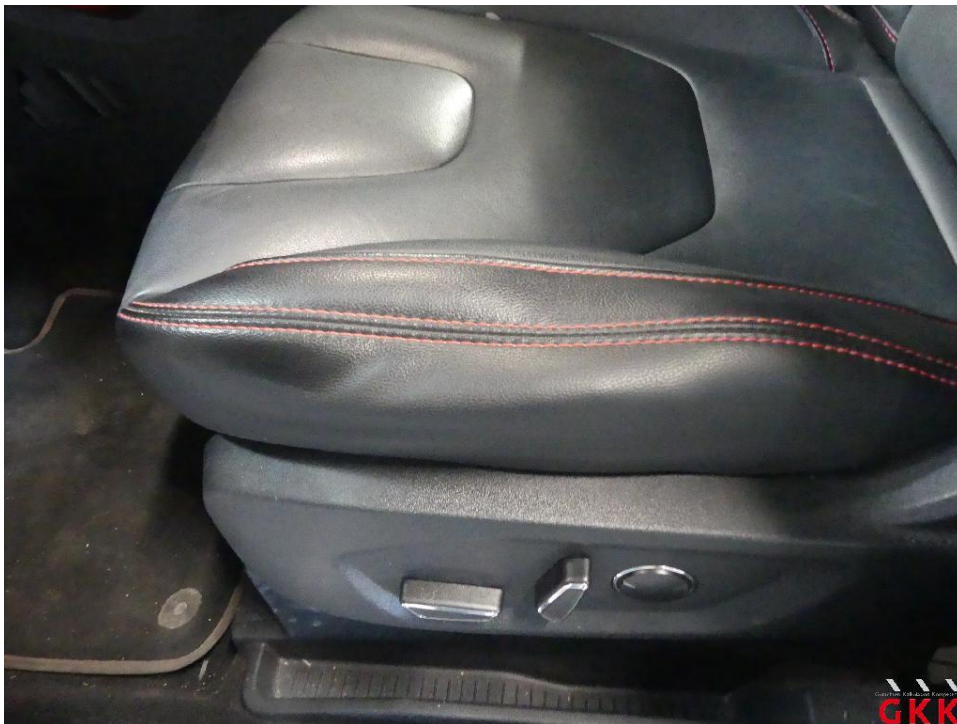
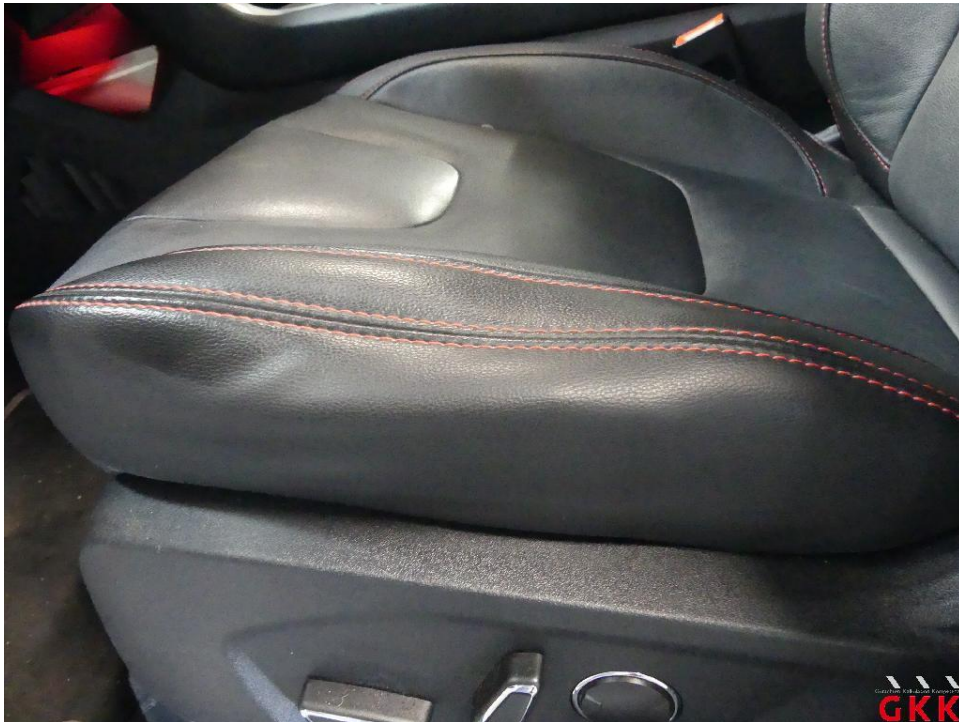
Bild 27 Sitz vorne links, Polster Sitzkissen, beschädigt, ersetzen

Bild 28 Sitz vorne links, Polster Sitzkissen, beschädigt, ersetzen

Bild 29 Sitz vorne links, Polster Sitzkissen, beschädigt, ersetzen
