## Zustandsbericht

| Berichtsnummer : | 0000000932935-DE926 | | |

#### Hyundai Kona (OS)(2017->) Trend Elektro 2WD

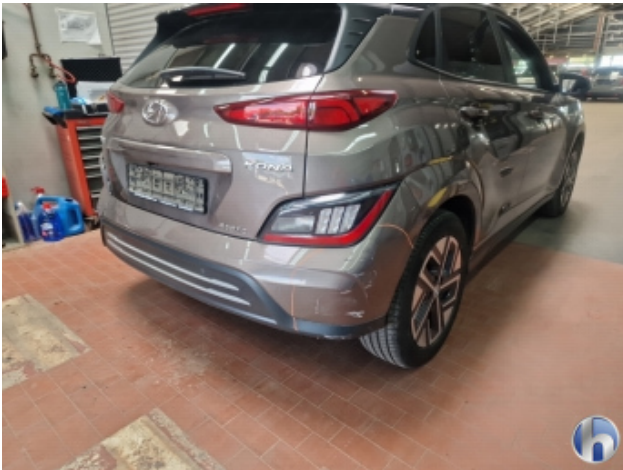
| <b>Karosserie außen</b> | | | |
|---|---|---|---|
| 1. | Stoßfänger Hinten | Beschädigt | Instandsetzen und Lackieren |

1. Stoßfänger Hinten  
**Beschädigt - Instandsetzen und Lackieren**

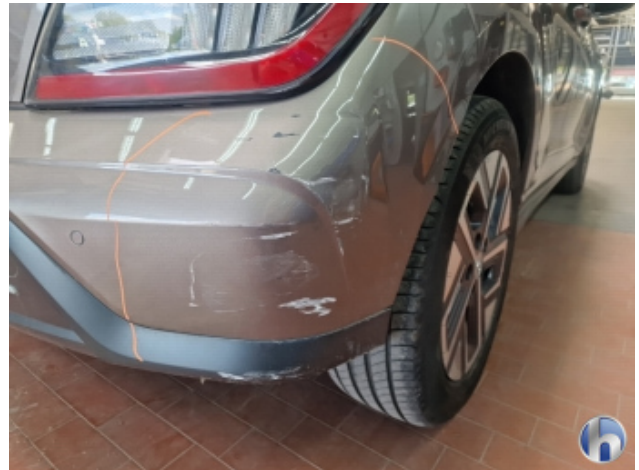
1. Stoßfänger Hinten  
**Beschädigt - Instandsetzen und Lackieren**

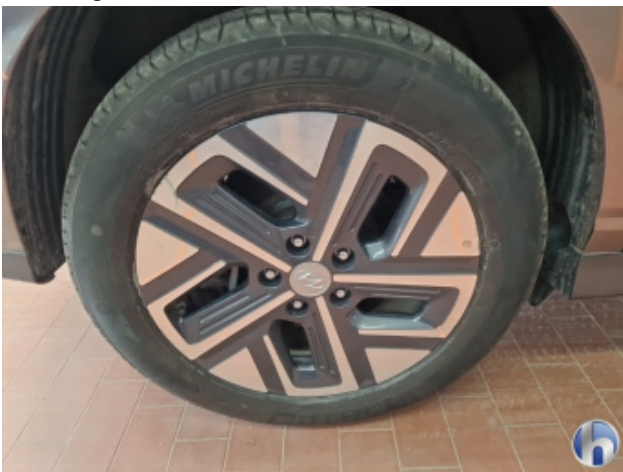
| <b>Karosserie außen</b> | | | |
|---|---|---|---|
| 2. | Felge Hinten - Rechts | Beschädigt | Smart Repair |

2. Felge Hinten - Rechts  
**Beschädigt - Smart Repair**

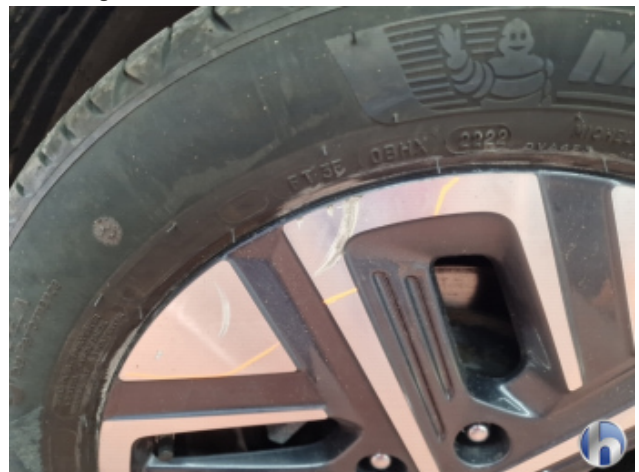
2. Felge Hinten - Rechts  
**Beschädigt - Smart Repair**

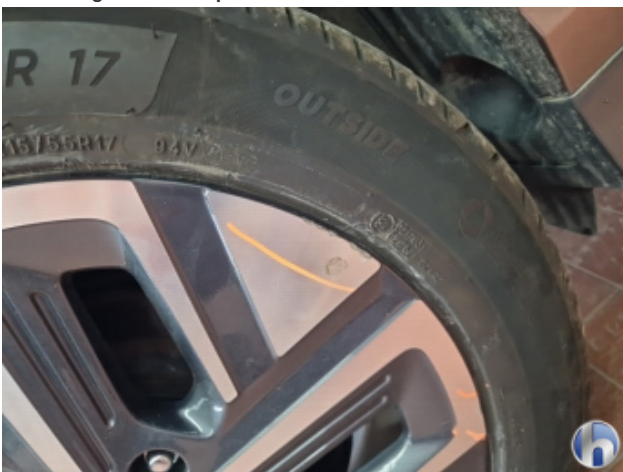
2. Felge Hinten - Rechts  
**Beschädigt - Smart Repair**

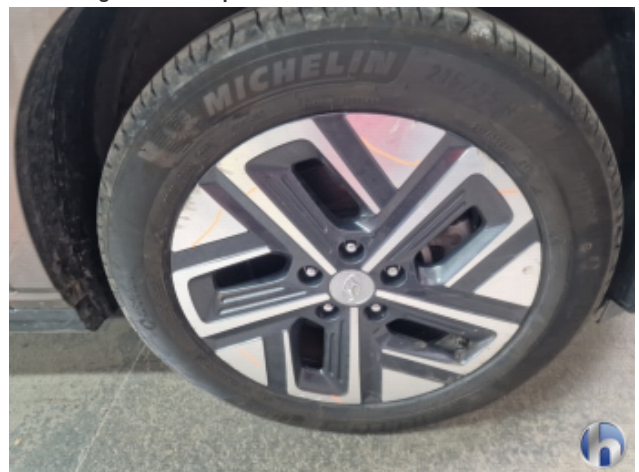
| <b>Karosserie außen</b> | | | |
|---|---|---|---|
| 3. | Felge Vorne - Rechts | Beschädigt | Smart Repair |

3. Felge Vorne - Rechts  
**Beschädigt - Smart Repair**

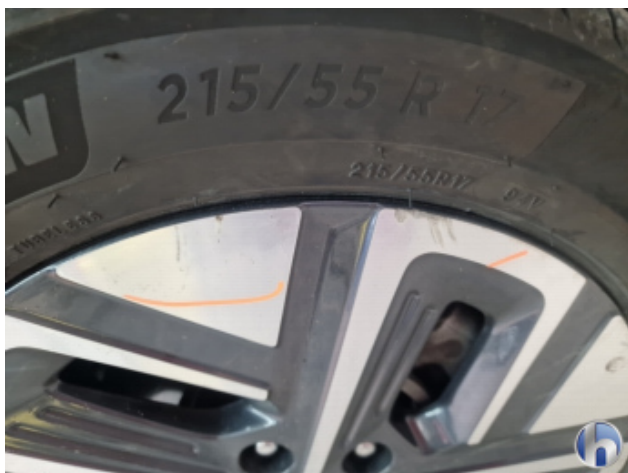
3. Felge Vorne - Rechts  
**Beschädigt - Smart Repair**

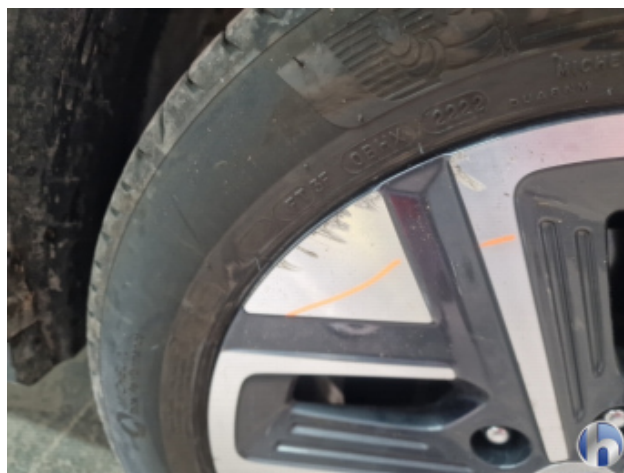
3. Felge Vorne - Rechts  
**Beschädigt - Smart Repair**

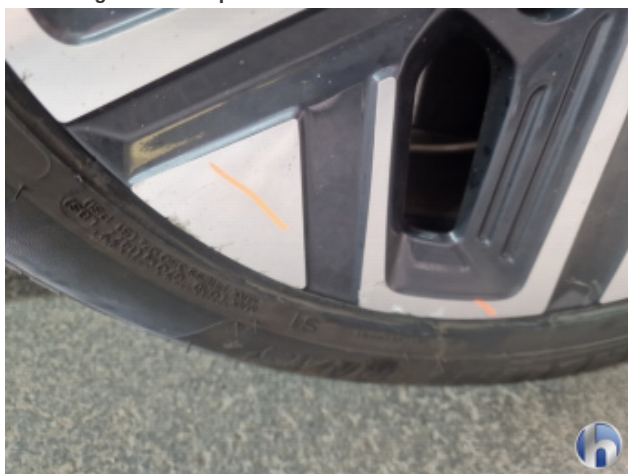
3. Felge Vorne - Rechts  
**Beschädigt - Smart Repair**

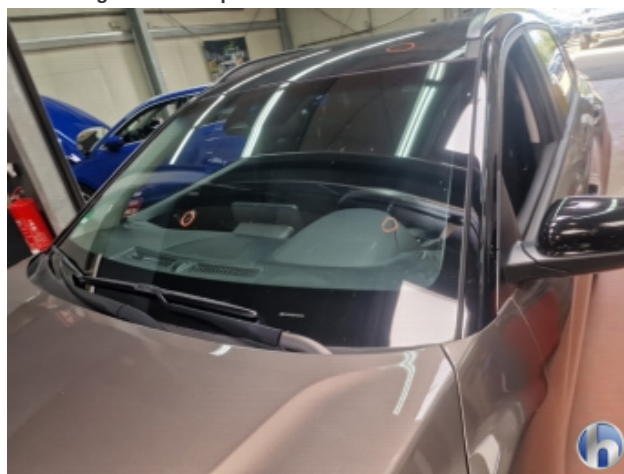
| <b>Karosserie außen</b> | | | |
|---|---|---|---|
| 4. | Windschutzscheibe | Steinschlag | Smart Repair |

4. Windschutzscheibe  
**Steinschlag - Smart Repair**

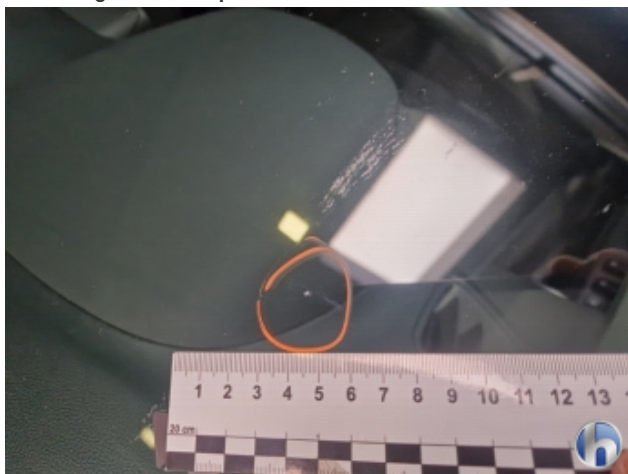
4. Windschutzscheibe  
**Steinschlag - Smart Repair**

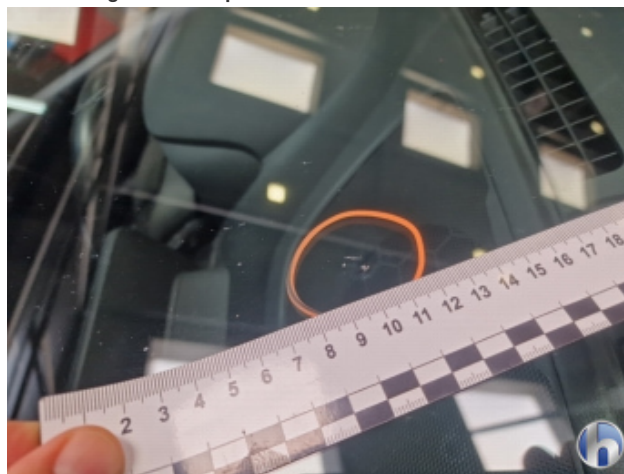
4. Windschutzscheibe  
**Steinschlag - Smart Repair**

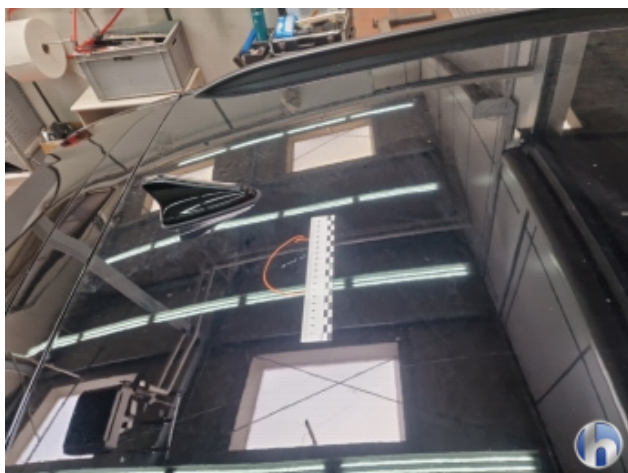
| <b>Karosserie außen</b> | | | |
|---|---|---|---|
| 5. | Dach | Delle | Sanft Instandsetzen |

5. Dach  
Delle - Sanft Instandsetzen

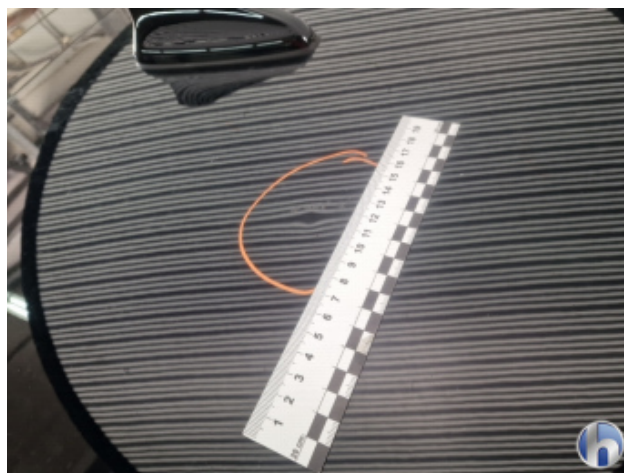
5. Dach  
Delle - Sanft Instandsetzen

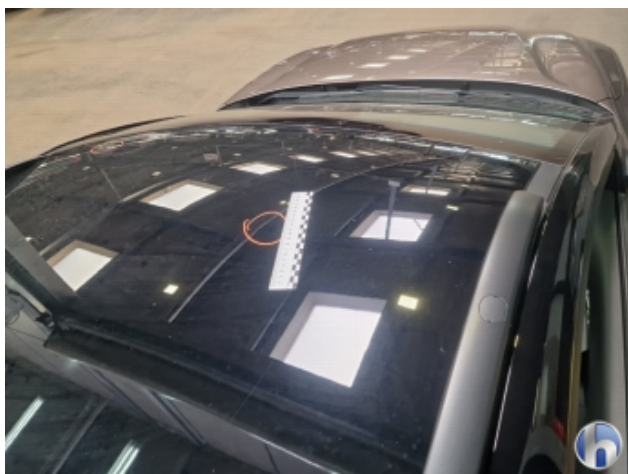
5. Dach  
Delle - Sanft Instandsetzen

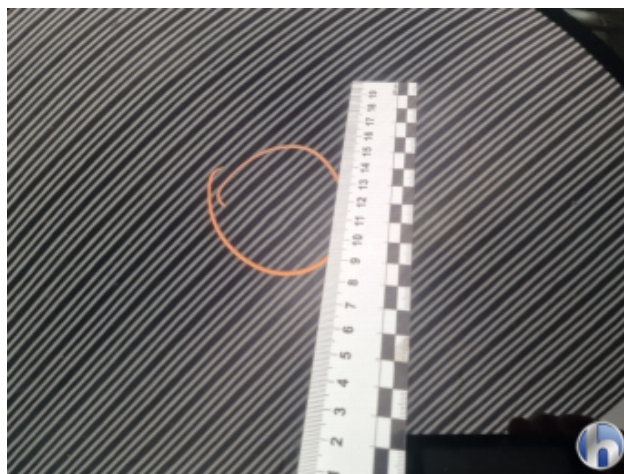
5. Dach  
Delle - Sanft Instandsetzen

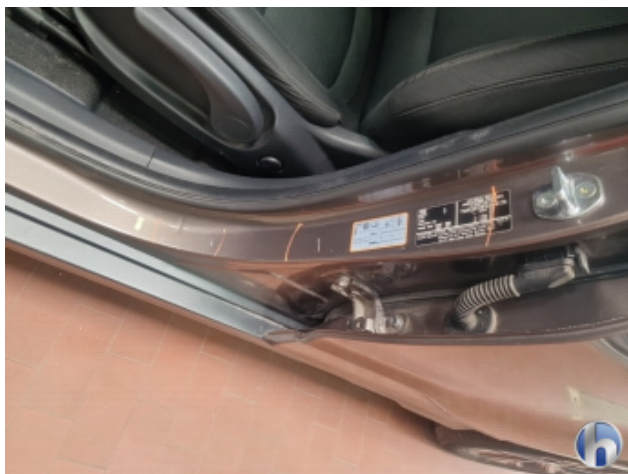
| <b>Karosserie außen</b> | | | |
|---|---|---|---|
| 6. | Türeinstieg Vorne - Links | Kratzer | Smart Repair |

6. Türeinstieg Vorne - Links  
Kratzer - Smart Repair

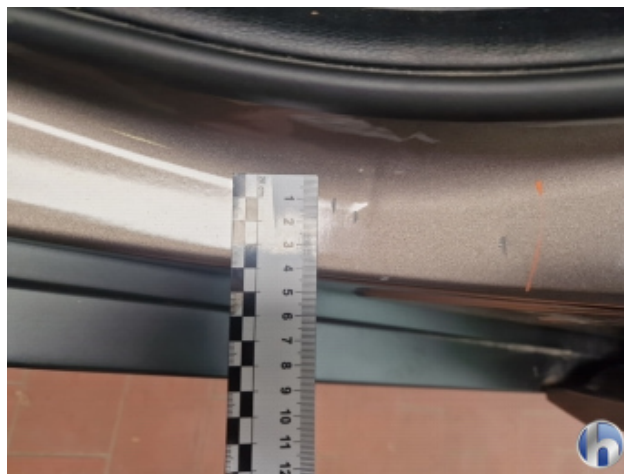
6. Türeinstieg Vorne - Links  
Kratzer - Smart Repair

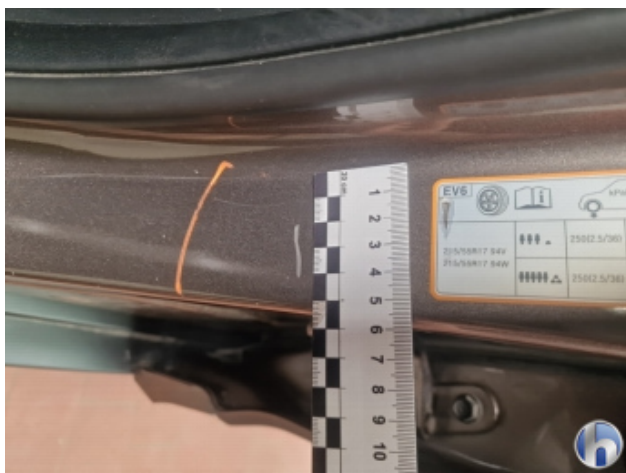
6. Türeinstieg Vorne - Links  
Kratzer - Smart Repair

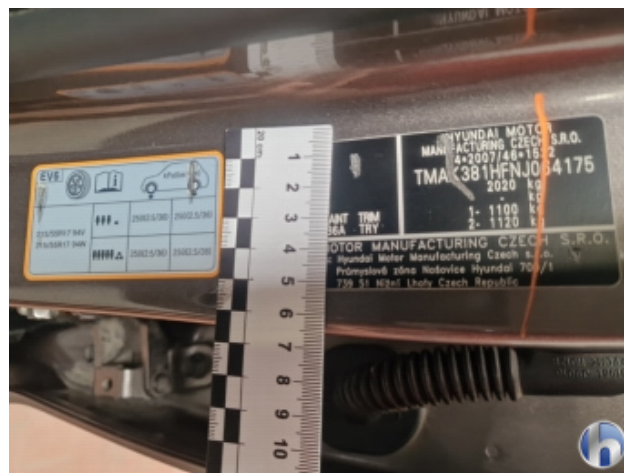
6. Türeinstieg Vorne - Links  
Kratzer - Smart Repair
