## Zustandsbericht

| Berichtsnummer : | 0000000929139-DE968 | | |

#### Hyundai Kona (OS)(2017->) Trend Elektro 2WD

| Fahrzeug-Ident.-Nr.: | TMAK381HFNJ061239 | Laufleistung abgelesen: | 35698 km |

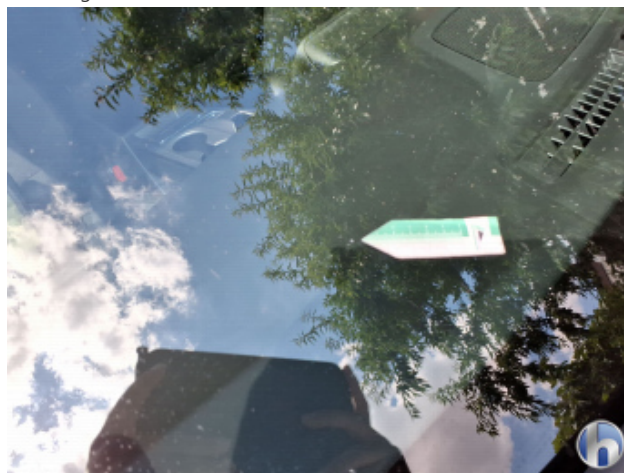
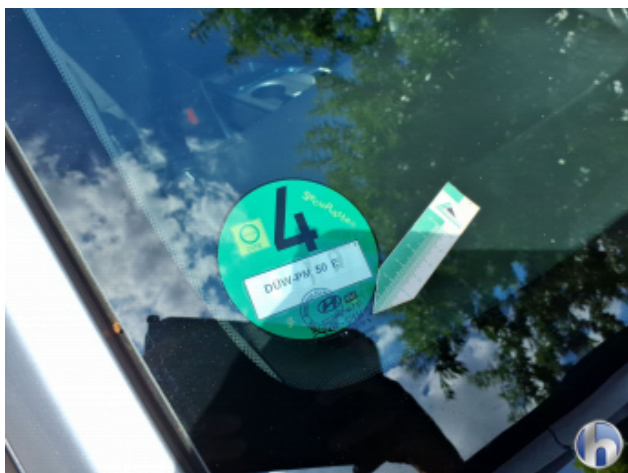
| | Bauteil | Schaden | Rep.-Art |
|---|---|---|---|
| 1. | Windschutzscheibe | Gebrauchsspuren | Ohne Reparatur |

1. Windschutzscheibe  
Gebrauchsspuren - Ohne Reparatur

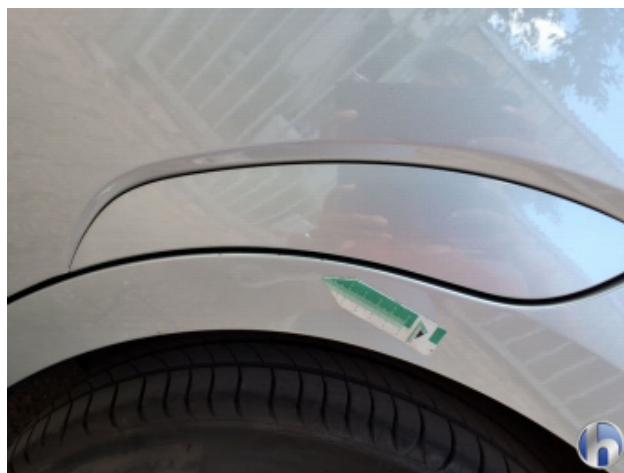
| | Bauteil | Schaden | Rep.-Art |
|---|---|---|---|
| 2. | Seitenwand - Hinten - Links | Gebrauchsspuren | Ohne Reparatur |

2. Seitenwand - Hinten - Links  
Gebrauchsspuren - Ohne Reparatur

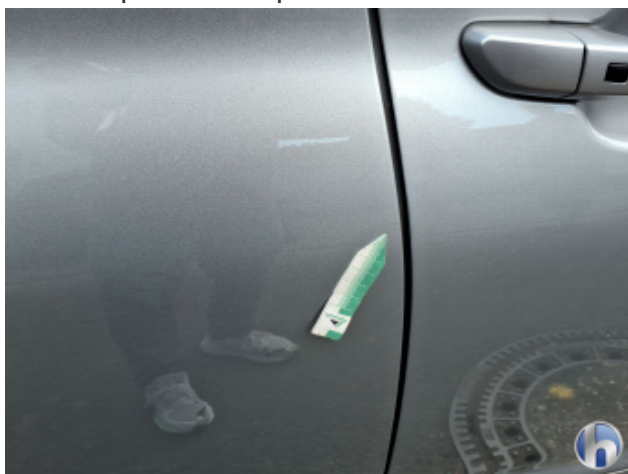
| | Bauteil | Schaden | Rep.-Art |
|---|---|---|---|
| 3. | Tür Hinten - Rechts | Gebrauchsspuren | Ohne Reparatur |

3. Tür Hinten - Rechts  
Gebrauchsspuren - Ohne Reparatur

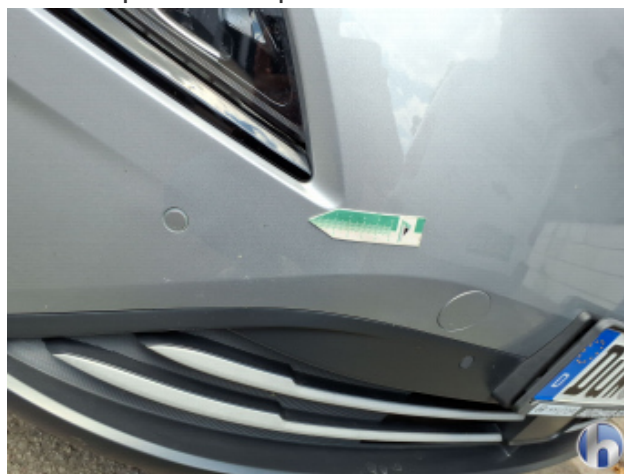
| | Bauteil | Schaden | Rep.-Art |
|---|---|---|---|
| 4. | Stoßfänger Vorne | Gebrauchsspuren | Ohne Reparatur |

4. Stoßfänger Vorne  
Gebrauchsspuren - Ohne Reparatur
