**Fahrzeug:** VOLVO XC40 Recharge Core Single Motor Sports Utility Vehicle 5-türig 0 ccm 231 PS / 170 KW Elektrisch Automatik

| Amtliches Kennzeichen: | HD -MK 0383E | Fahrgestell-Nummer: | YV1XZEFVKN2779955 |

## Zustandsbericht

Inspection date: 3 Jul 2026  
Protocol number: 46438834

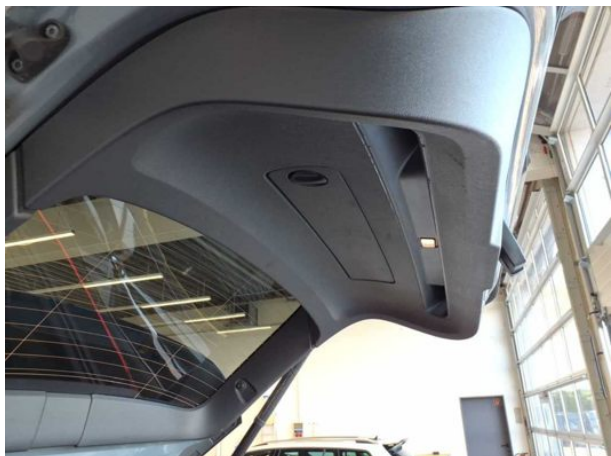
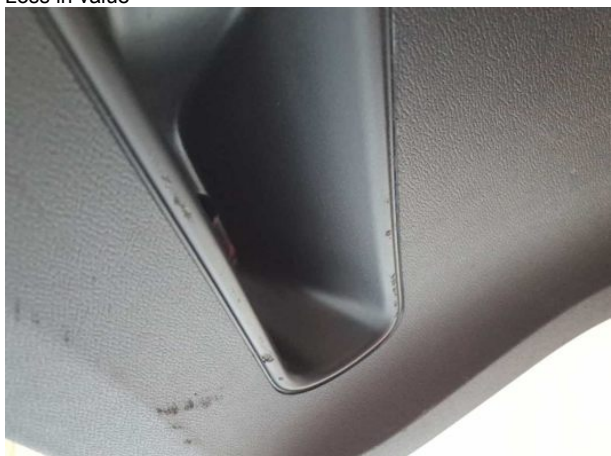
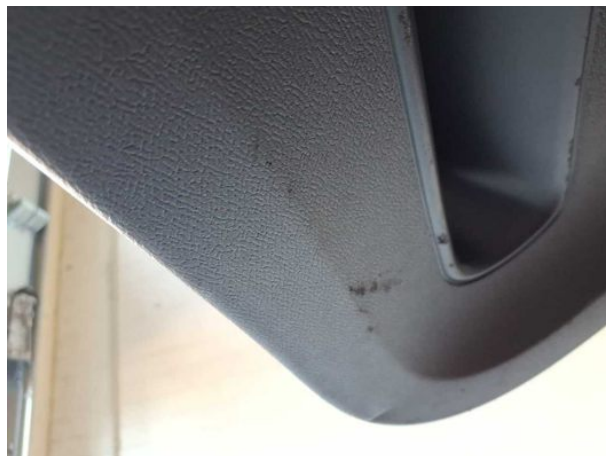
| No. | Component group | Description |
|---|---|---|
| 1 | Trim / covers | Boot lid - interior trim - Scratch(es) - Loss in value |

**Damage #1:** Trim / covers: Boot lid - interior trim - Scratch(es) - Loss in value

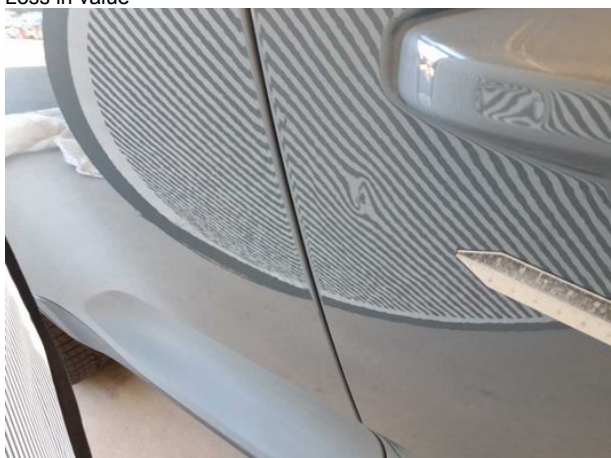
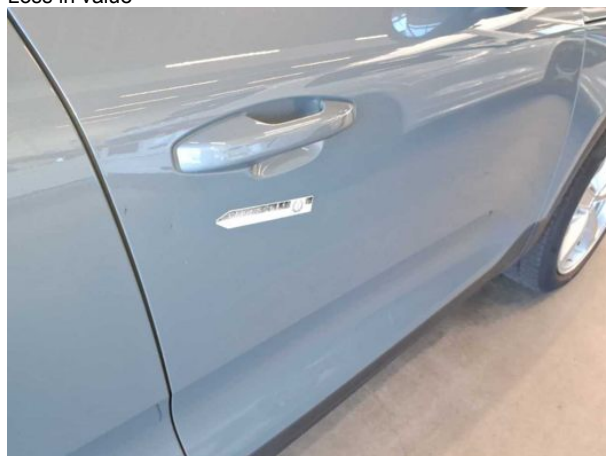
| No. | Component group | Description |
|---|---|---|
| 2 | Door - front right side | Door - dent(s) - Smooth repair work |

**Damage #2:** Door - front right side: Door - dent(s) - Smooth repair work

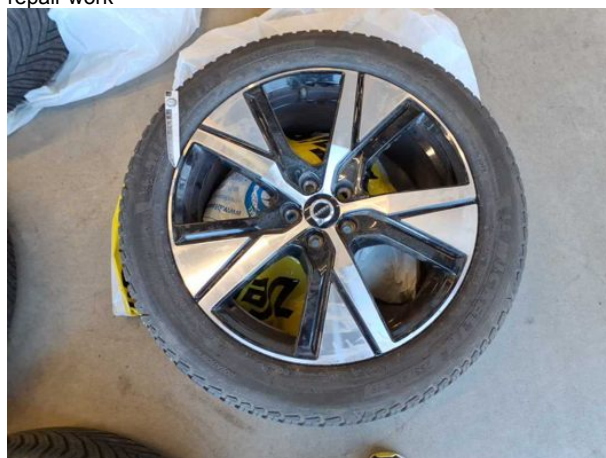
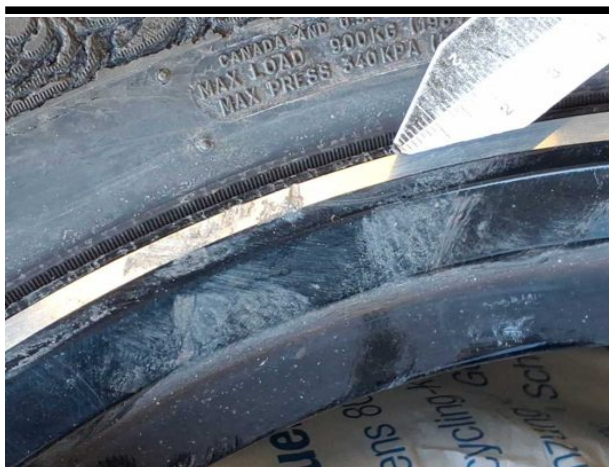
| No. | Component group | Description |
|---|---|---|
| 3 | 2nd wheel set | 1 alloy rim - Scratch(es) - Loss in value |

**Damage #3:** 2nd wheel set: 1 alloy rim - Scratch(es) - Loss in value

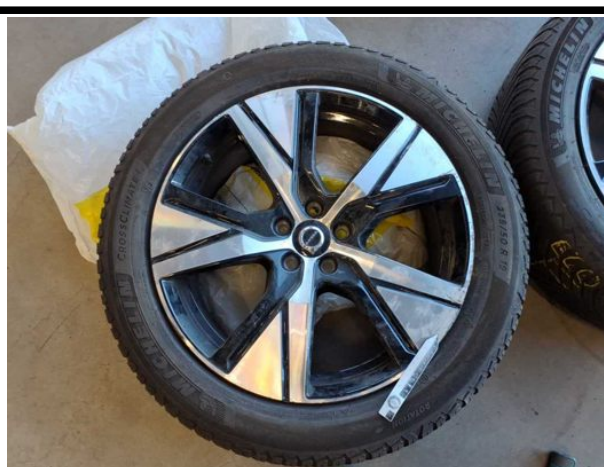
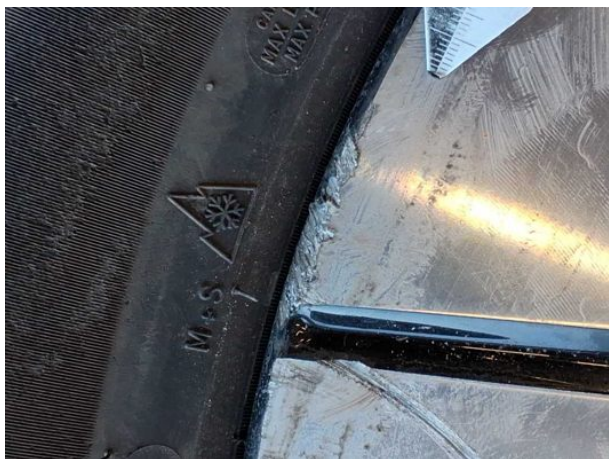
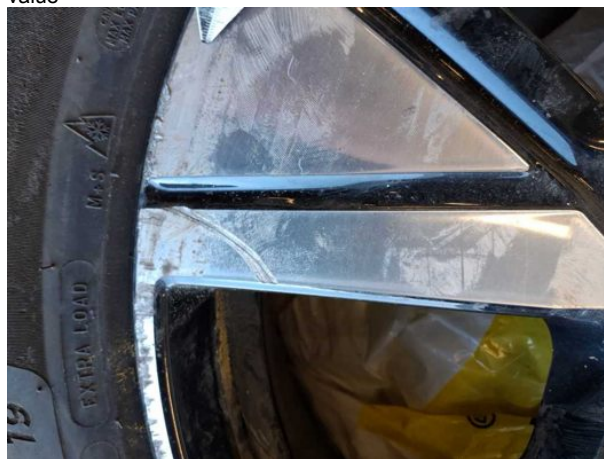
| No. | Component group | Description |
|---|---|---|
| 4 | 2nd wheel set | 1 alloy rim - Scratched - Loss in value |

**Damage #4:** 2nd wheel set: 1 alloy rim - Scratched - Loss in value

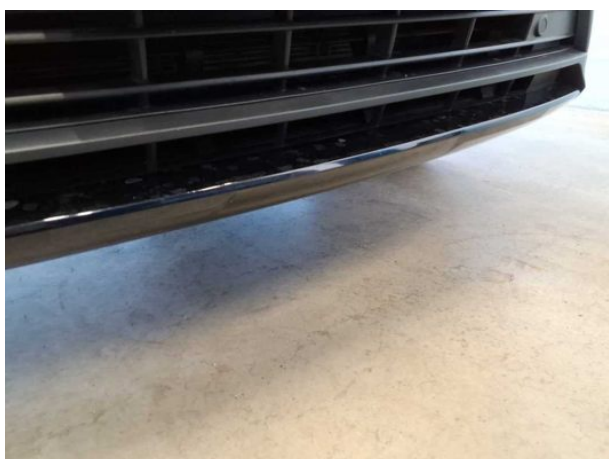
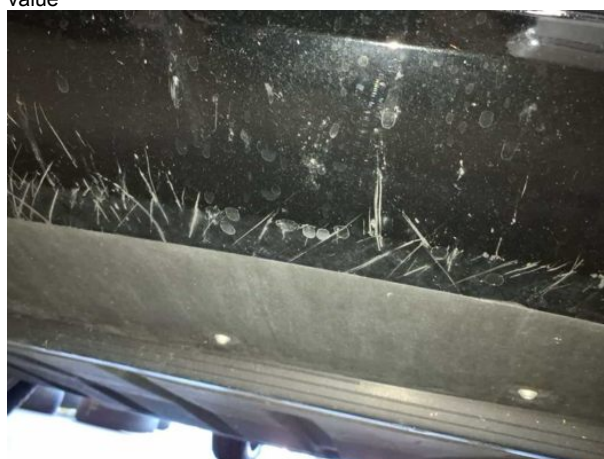
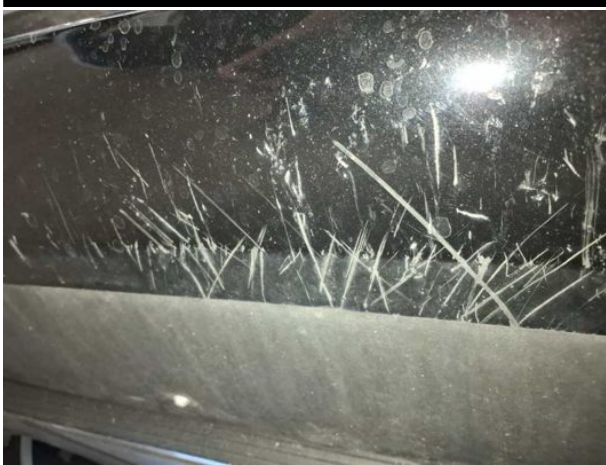
| No. | Component group | Description |
|---|---|---|
| 5 | Front bumper | Spoiler - Scratch(es) - Smart repair |

**Damage #5:** Front bumper: Spoiler - Scratch(es) - Smart repair

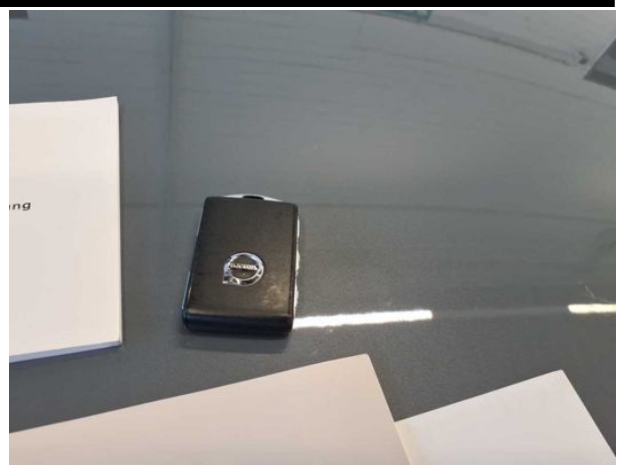
| No. | Component group | Description |
|---|---|---|
| 6 | Equipment | Vehicle key with remote control (Zweitschlüssel fehlt) - Replace |

**Damage #6:** Equipment: Vehicle key with remote control (Zweitschlüssel fehlt) - Replace

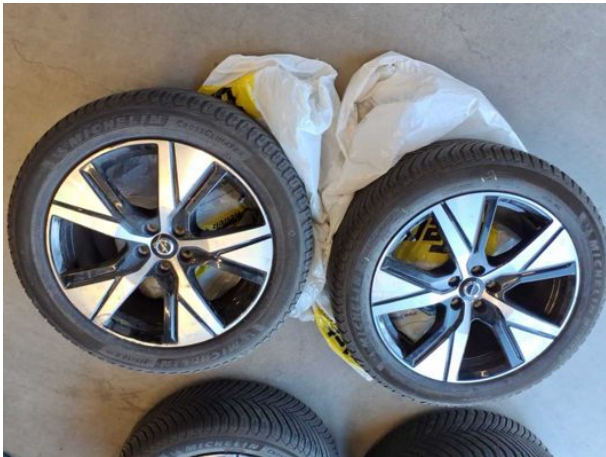
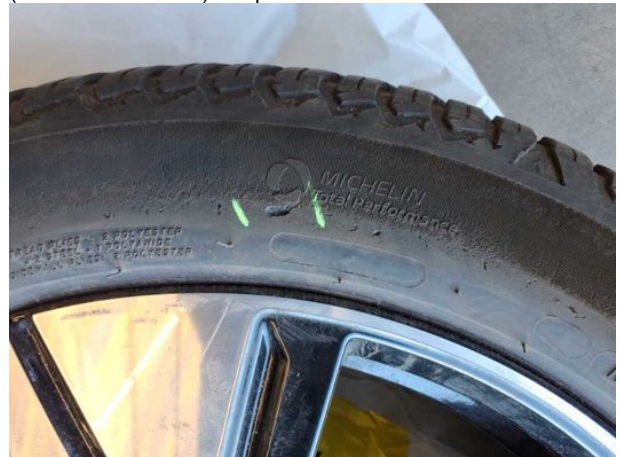
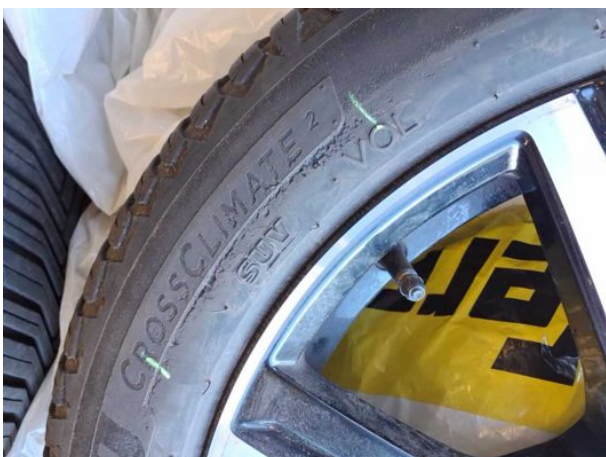
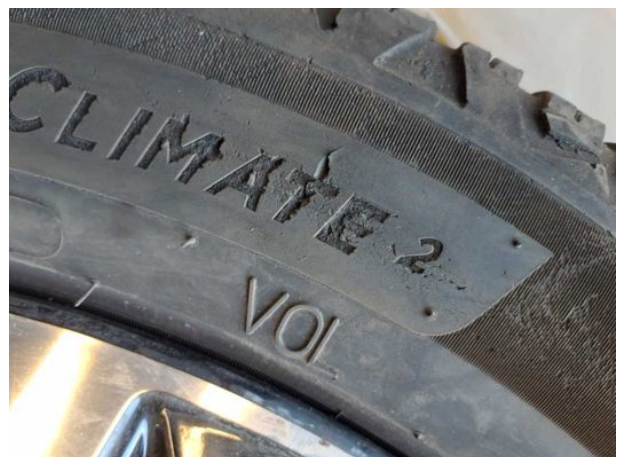
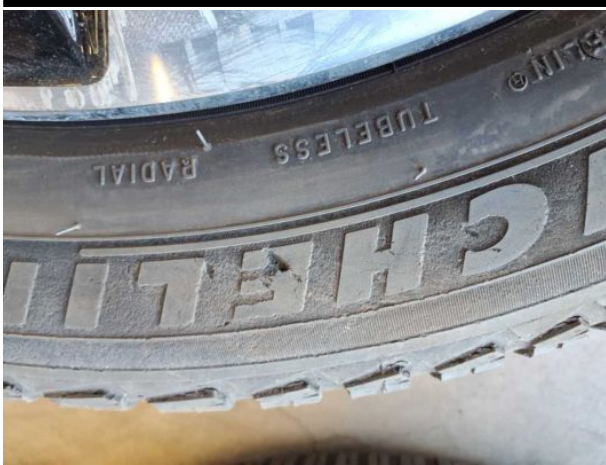
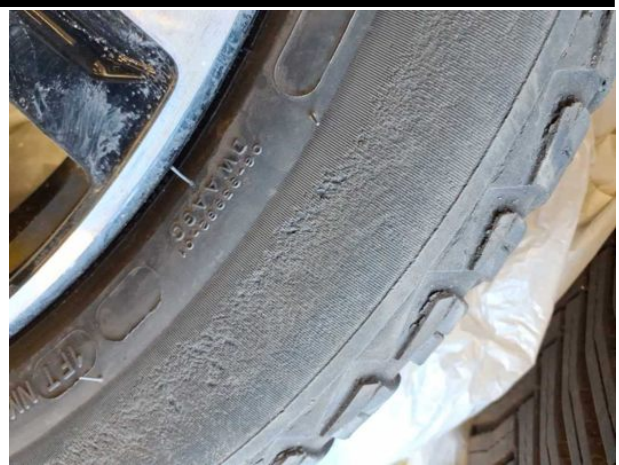
| No. | Component group | Description |
|---|---|---|
| 7 | 2nd wheel set | 2 tyres - Damaged - Replace |

**Damage #7:** 2nd wheel set: 2 tyres - Damaged - Replace

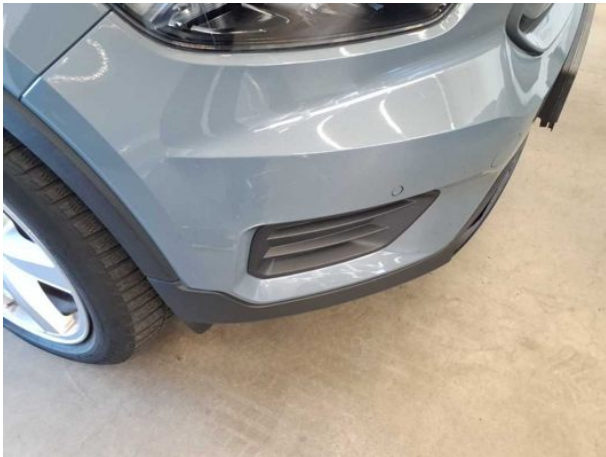
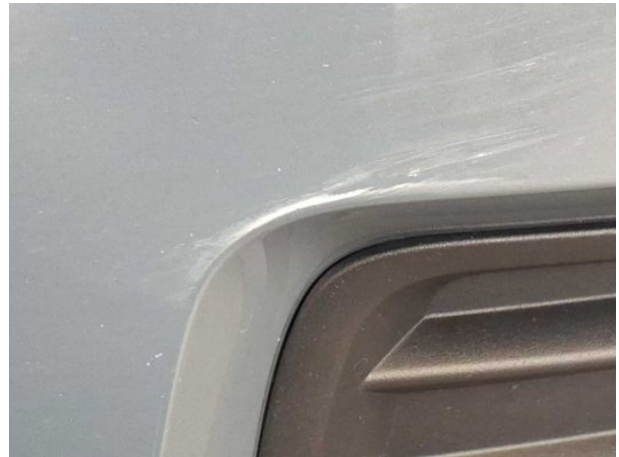
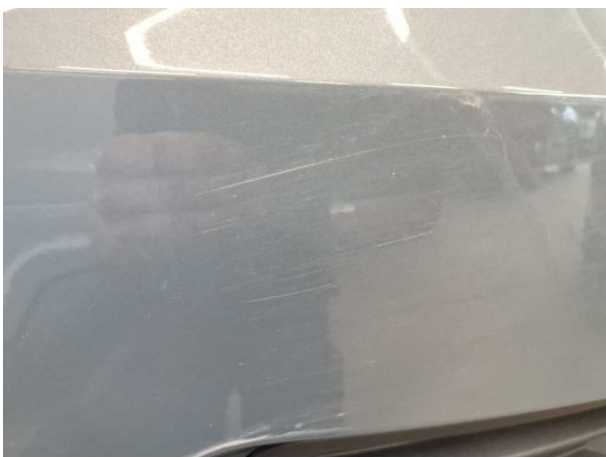
| No. | Component group | Description |
|---|---|---|
| 8 | Front bumper | Front bumper - Scratch(es) - Paint |

**Damage #8:** Front bumper: Front bumper - Scratch(es) - Paint

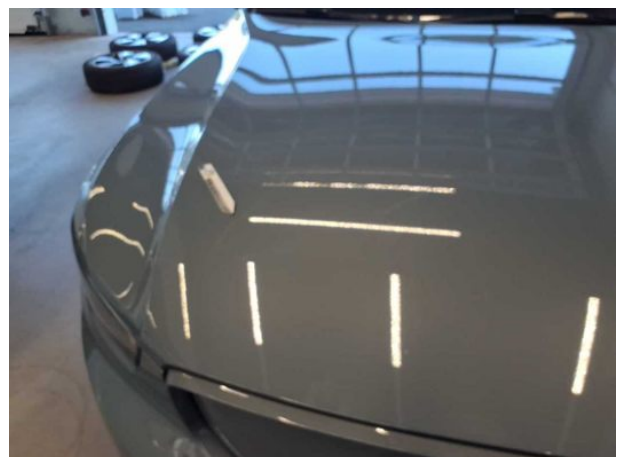
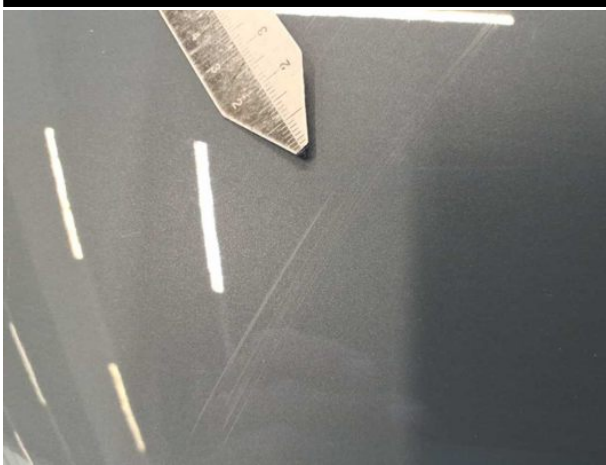
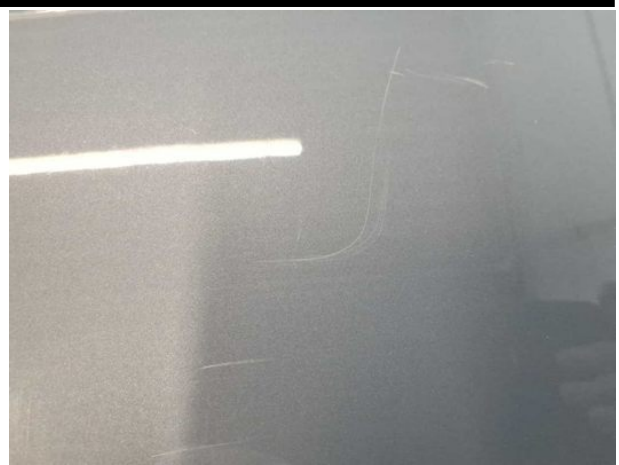
| No. | Component group | Description |
|---|---|---|
| 9 | Bonnet | Bonnet - Scratch(es) - Paint |

**Damage #9:** Bonnet: Bonnet - Scratch(es) - Paint

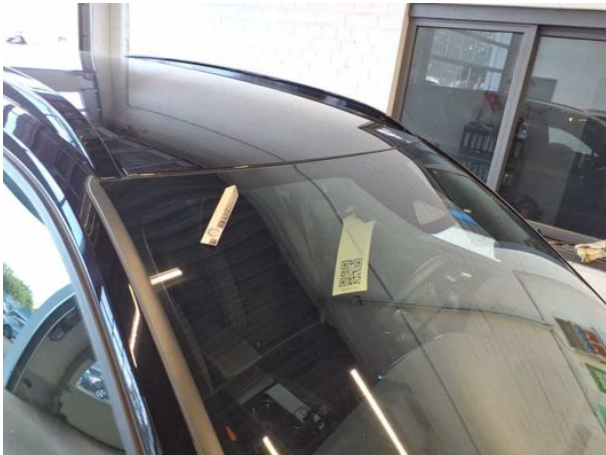
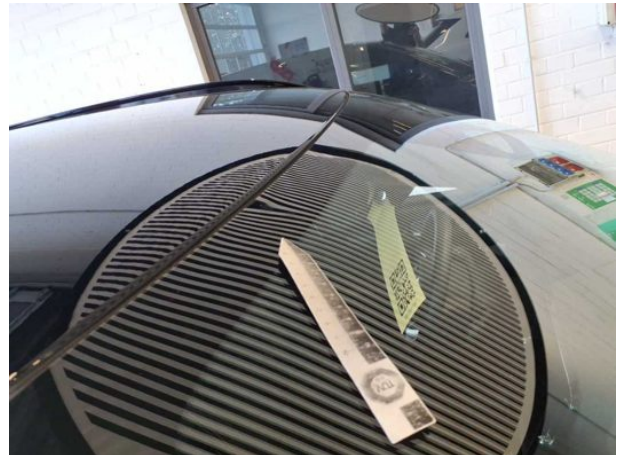
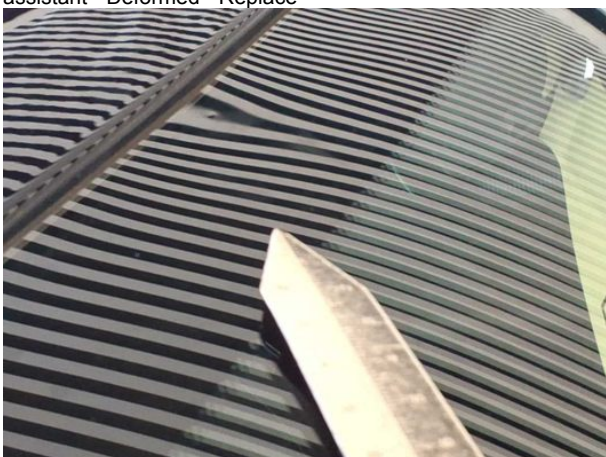
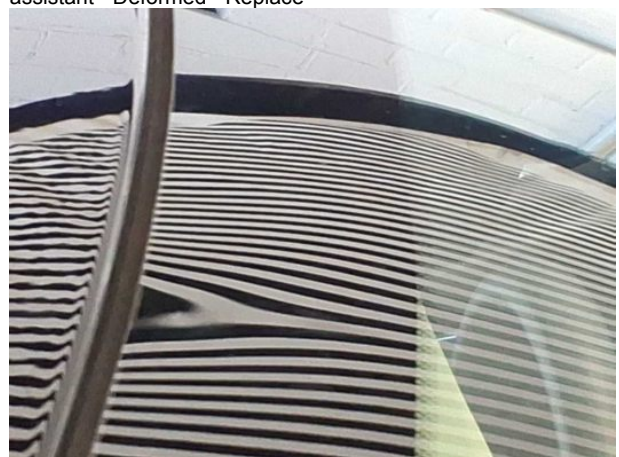
| No. | Component group | Description |
|---|---|---|
| 10 | Vehicle glazing | Windscreen with lane departure assistant - Deformed - Replace |

**Damage #10:** Vehicle glazing: Windscreen with lane departure assistant - Deformed - Replace

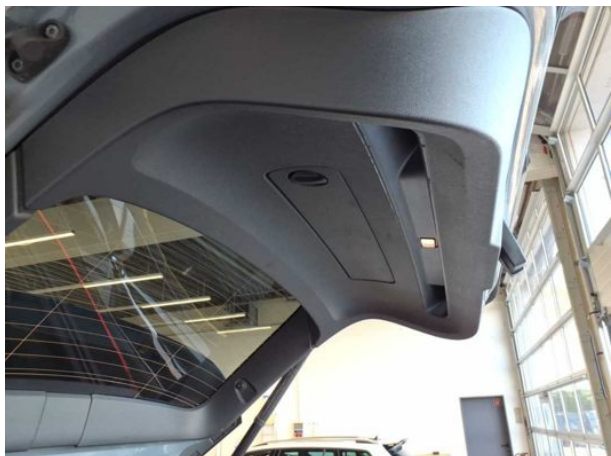
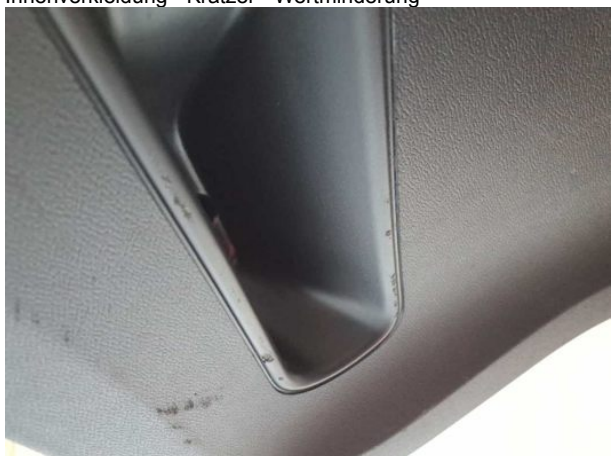
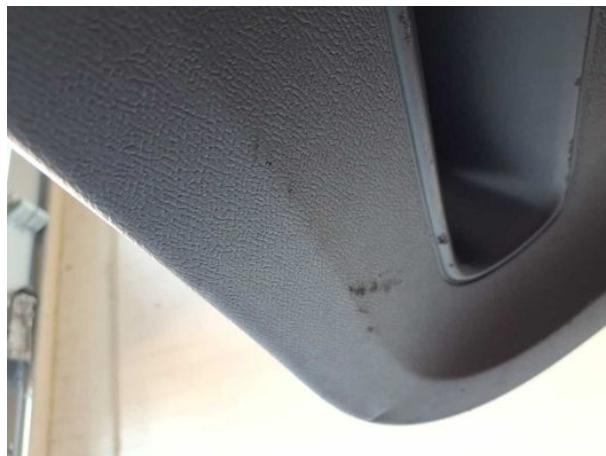
| Nr. | Bauteilgruppe | Beschreibung |
|---|---|---|
| 1 | Verkleidungen/Abdeckungen | Heckdeckel, Innenverkleidung - Kratzer - Wertminderung |

**Beschädigung #1:** Verkleidungen/Abdeckungen: Heckdeckel, Innenverkleidung - Kratzer - Wertminderung

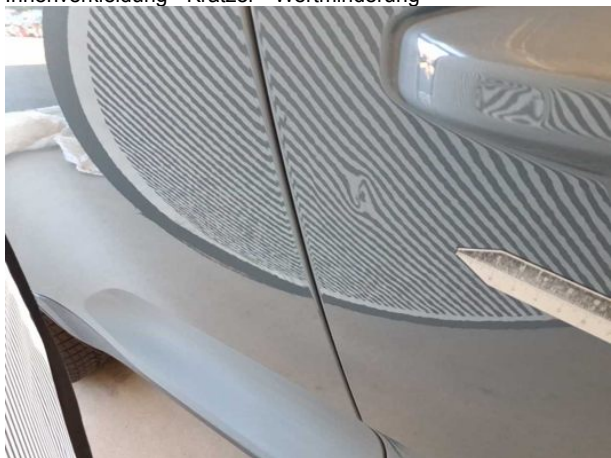
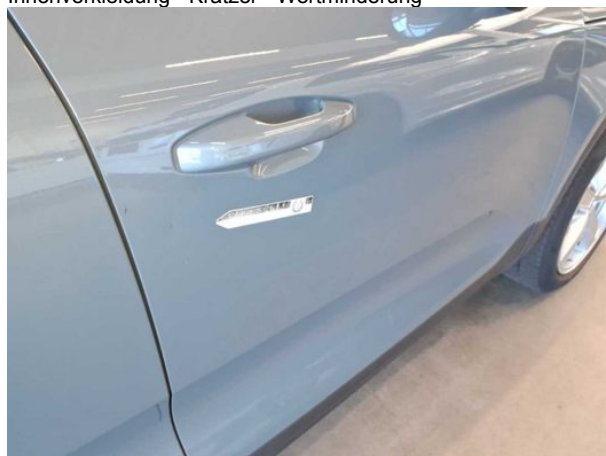
| Nr. | Bauteilgruppe | Beschreibung |
|---|---|---|
| 2 | Tür vorn rechts | Tür - Delle(n) - sanft instandsetzen |

**Beschädigung #2:** Tür vorn rechts: Tür - Delle(n) - sanft instandsetzen

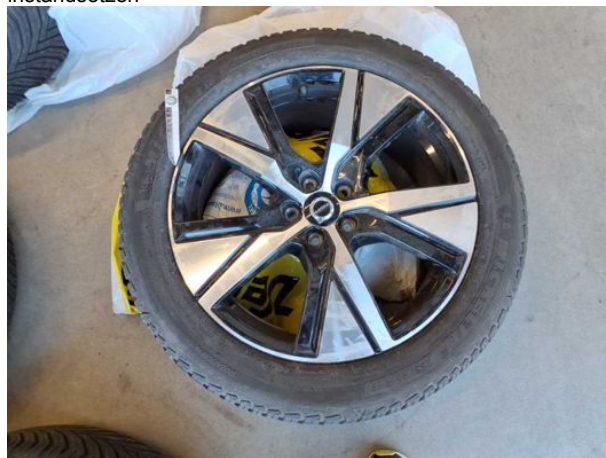
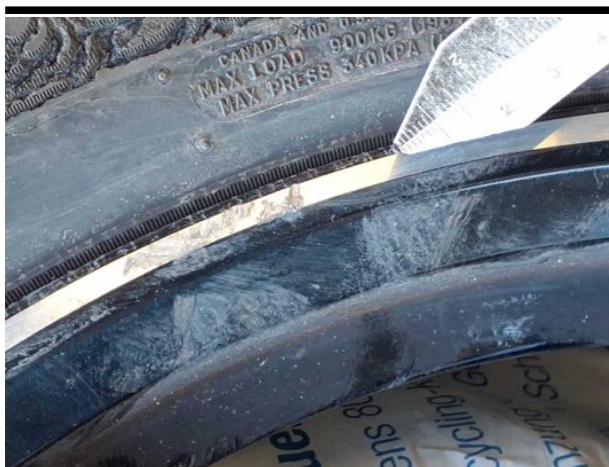
| Nr. | Bauteilgruppe | Beschreibung |
|---|---|---|
| 3 | 2.Radsatz | 1 Leichtmetallfelge - Kratzer - Wertminderung |

**Beschädigung #3:** 2.Radsatz: 1 Leichtmetallfelge - Kratzer - Wertminderung

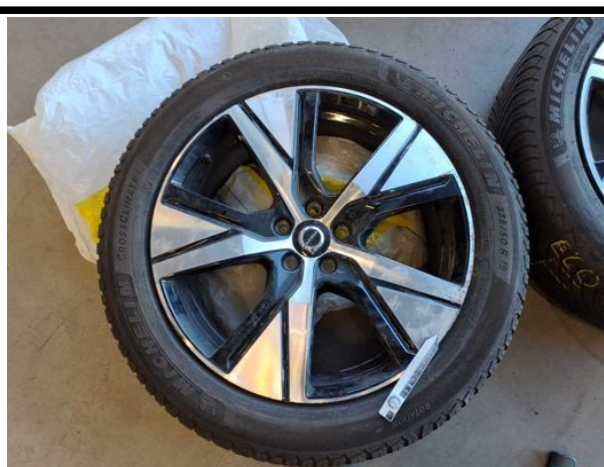
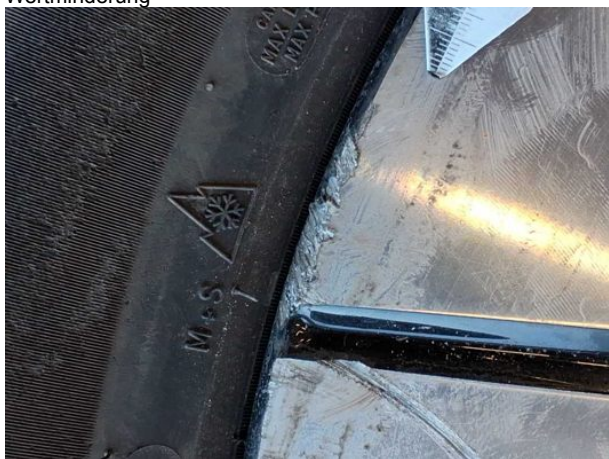
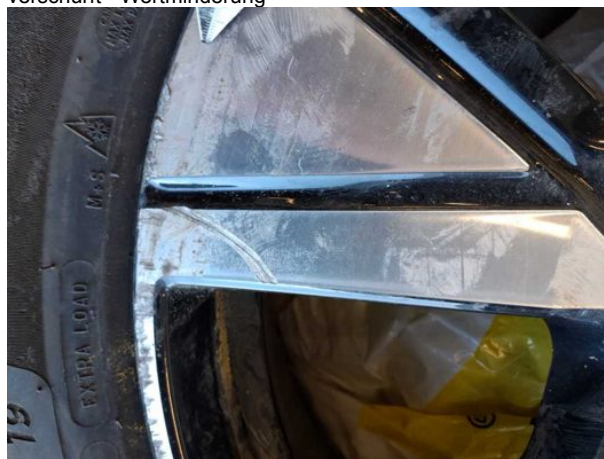
| Nr. | Bauteilgruppe | Beschreibung |
|---|---|---|
| 4 | 2.Radsatz | 1 Leichtmetallfelge - verkratzt / verschürft - Wertminderung |

**Beschädigung #4:** 2.Radsatz: 1 Leichtmetallfelge - verkratzt / verschürft - Wertminderung

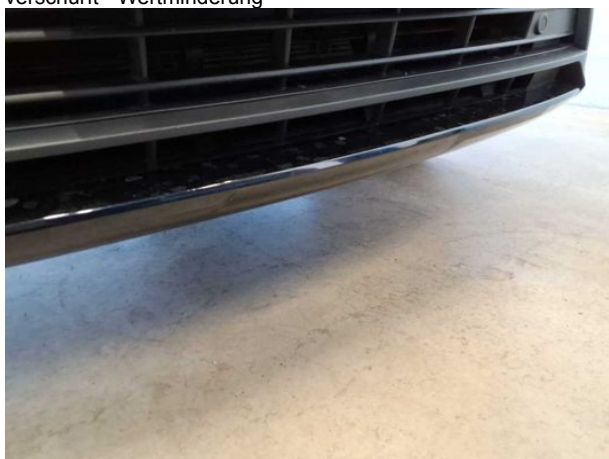
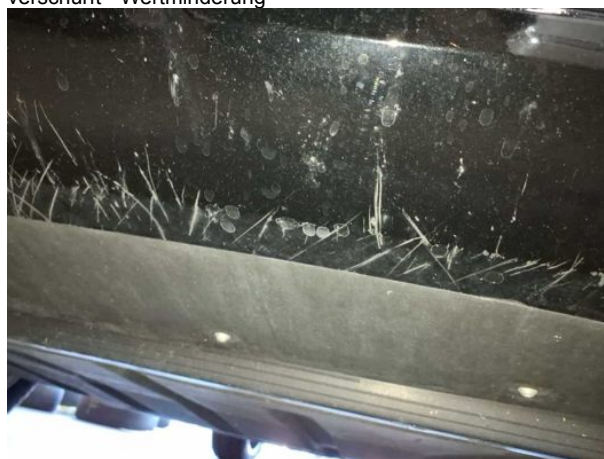
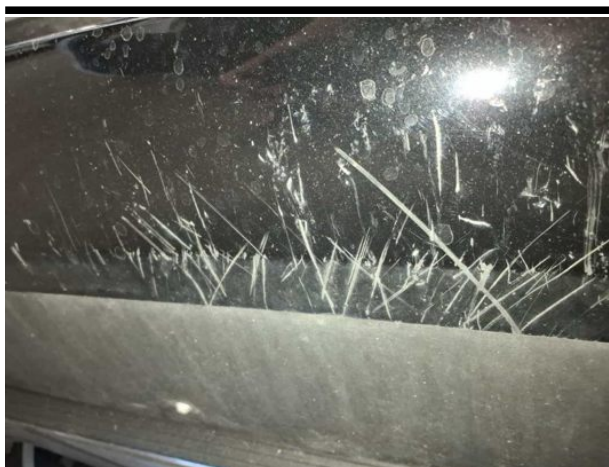
| Nr. | Bauteilgruppe | Beschreibung |
|---|---|---|
| 5 | Stoßfänger vorn | Spoiler - Kratzer - Smart Repair |

**Beschädigung #5:** Stossfänger vorn: Spoiler - Kratzer - Smart Repair

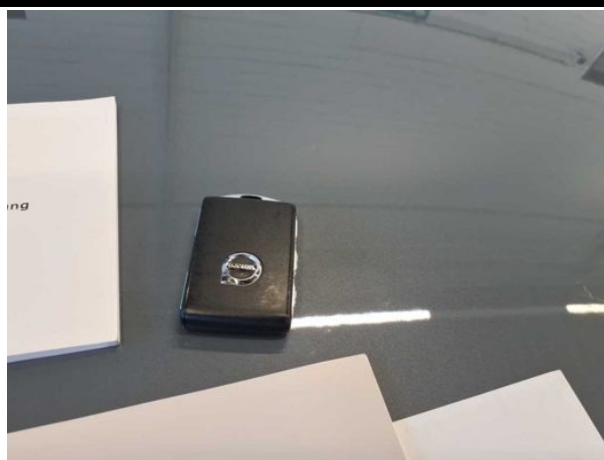
| Nr. | Bauteilgruppe | Beschreibung |
|---|---|---|
| 6 | Ausrüstung | Fahrzeugschlüssel m. Fernb. (Zweitschlüssel fehlt) - erneuern |

**Beschädigung #6:** Ausrüstung: Fahrzeugschlüssel m. Fernb. (Zweitschlüssel fehlt) - erneuern

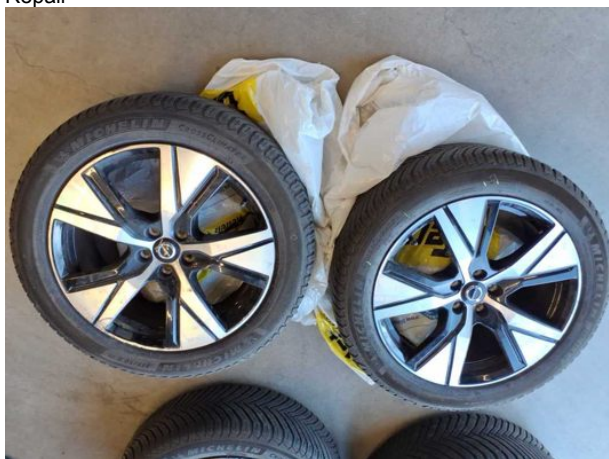
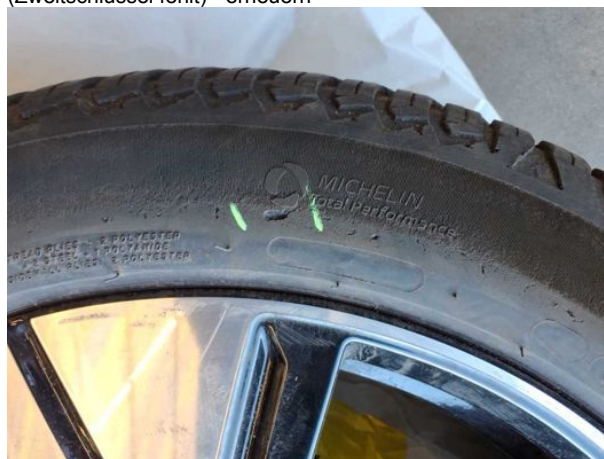
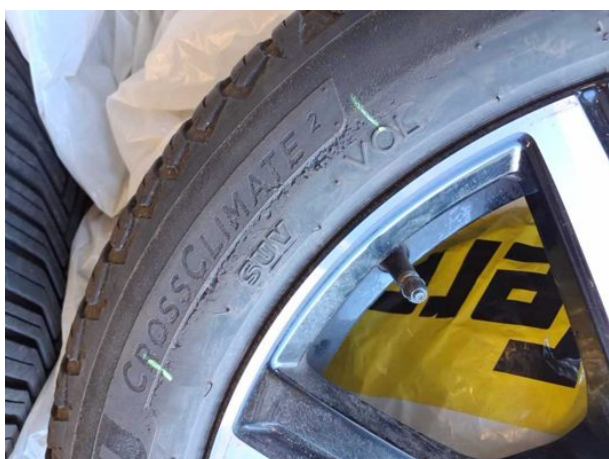
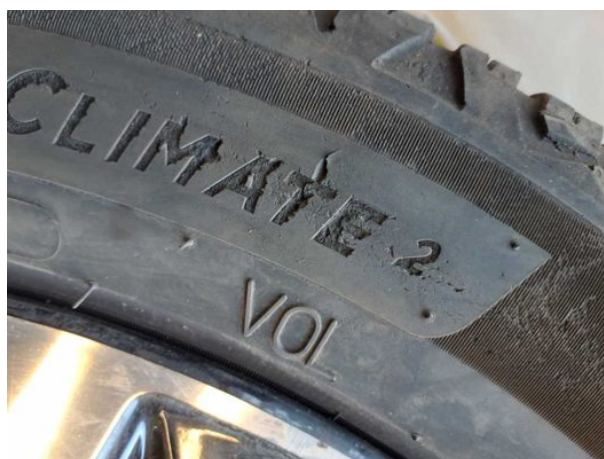
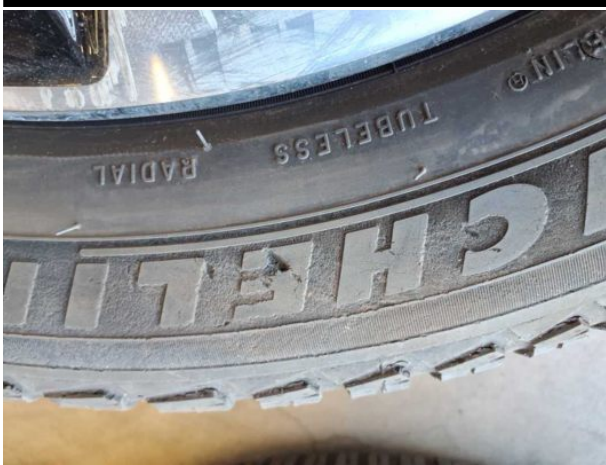
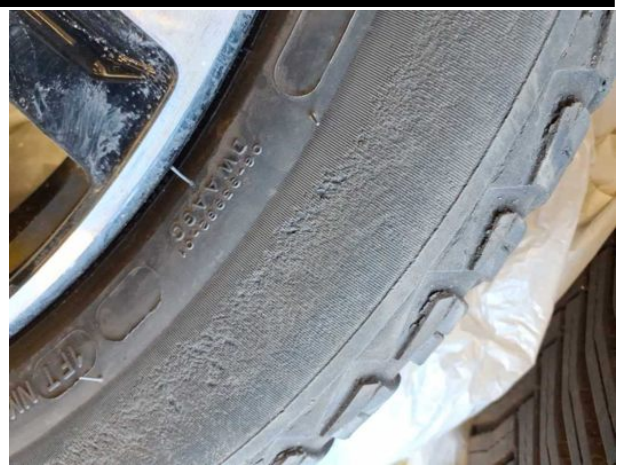
| Nr. | Bauteilgruppe | Beschreibung |
|---|---|---|
| 7 | 2.Radsatz | 2 Reifen - beschädigt - erneuern |

**Beschädigung #7:** 2.Radsatz: 2 Reifen - beschädigt - erneuern

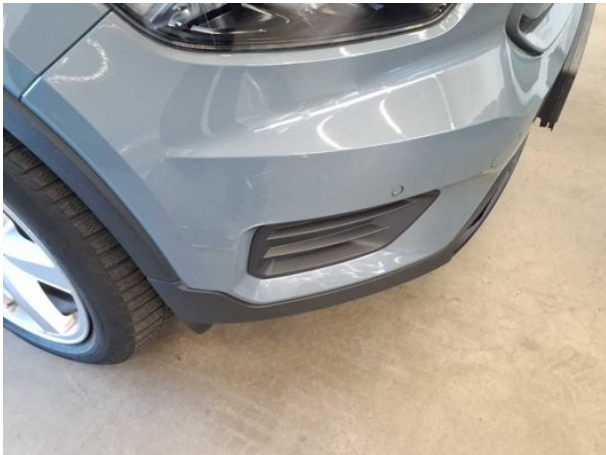
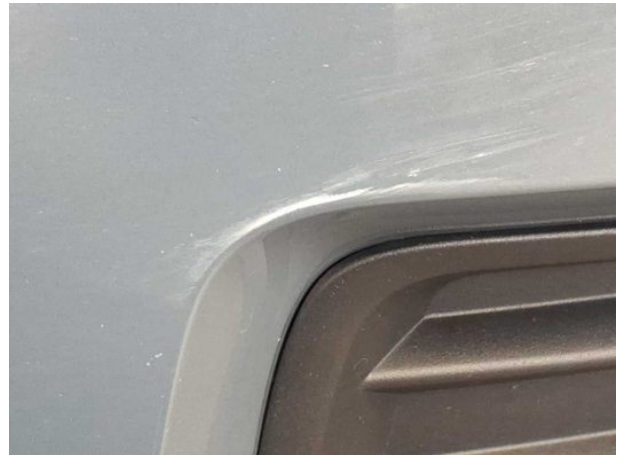
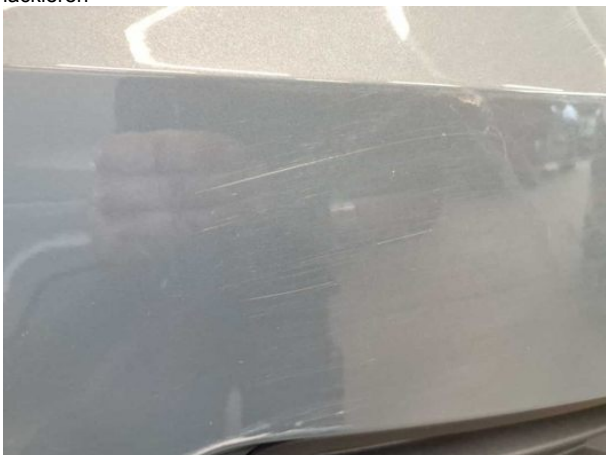
| Nr. | Bauteilgruppe | Beschreibung |
|---|---|---|
| 8 | Stoßfänger vorn | Stoßfänger vorn - Kratzer - lackieren |

**Beschädigung #8:** Stossfänger vorn: Stossfänger vorn - Kratzer - lackieren

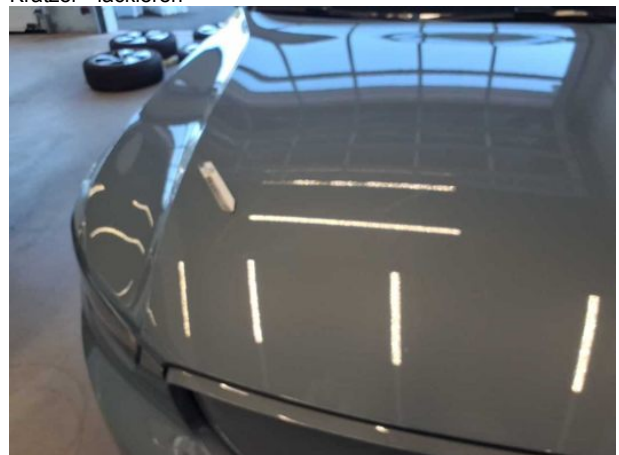
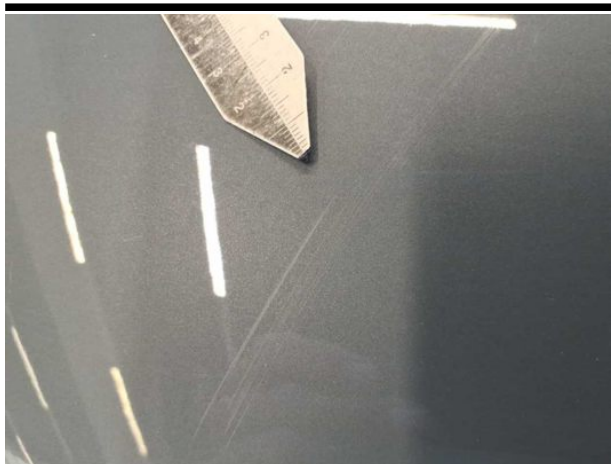
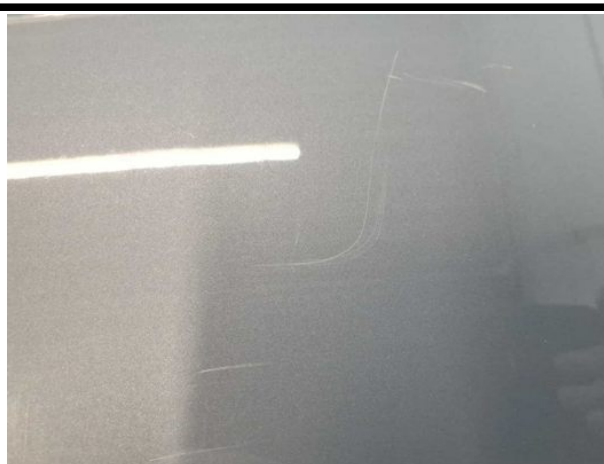
| Nr. | Bauteilgruppe | Beschreibung |
|---|---|---|
| 9 | Motorhaube | Motorhaube - Kratzer - lackieren |

**Beschädigung #9:** Motorhaube: Motorhaube - Kratzer - lackieren

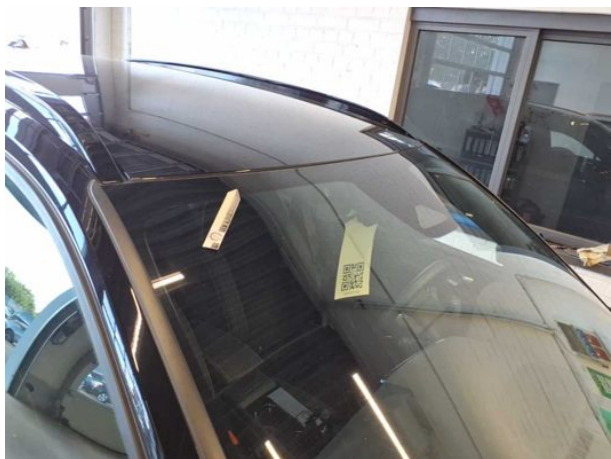
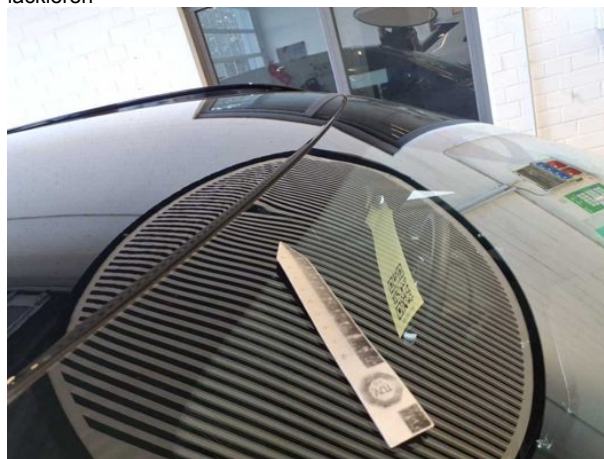
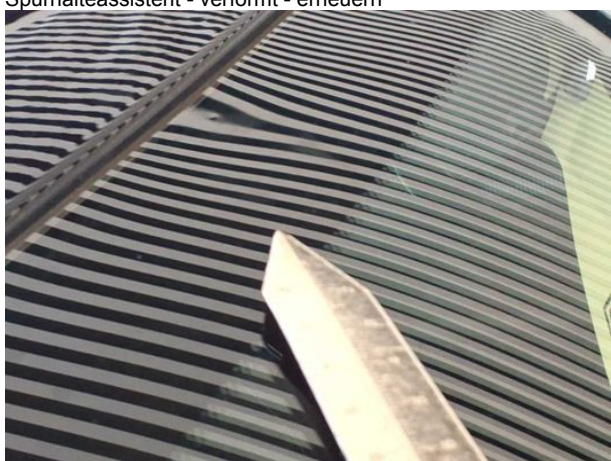
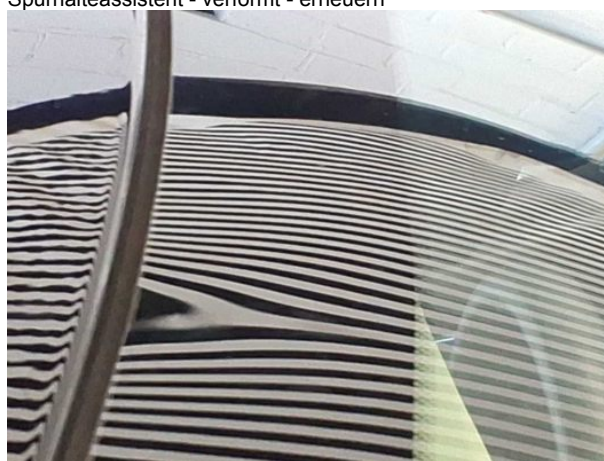
| Nr. | Bauteilgruppe | Beschreibung |
|---|---|---|
| 10 | Verglasung | Frontscheibe mit Spurhalteassistent - verformt - erneuern |

**Beschädigung #10:** Verglasung: Frontscheibe mit Spurhalteassistent - verformt - erneuern
