# Zustandsbericht

- Protokoll der Fahrzeugbewertung -

Berichts-Nr: 10747731  
vom: 08.06.2026

**Auftrags-Nr:** 1002464626  
**Besichtigt am:** 27.05.2026 15:03  
**Berichts-Nr:** 10747731  
**FIN:** WVVZZZAUZL8920946

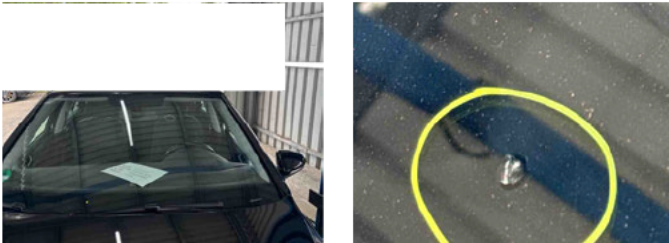
| Nr | Bauteil | Schadensbeschreibung | Reparaturempfehlung |
|---|---|---|---|
| 1 | Windschutzscheibe | Steinschlag | Ersetzen |

#### 1 - Windschutzscheibe - Steinschlag - Ersetzen

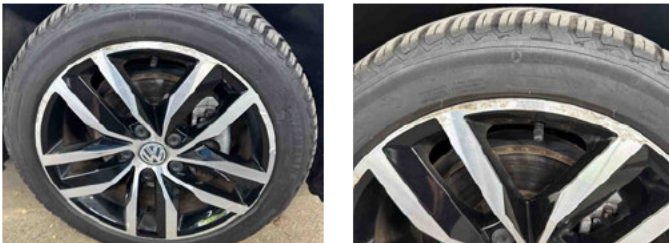
| Nr | Bauteil | Schadensbeschreibung | Reparaturempfehlung |
|---|---|---|---|
| 2 | Alufelge vorne rechts | Kratzer | Ersetzen<br>Sicherheitsrelevanter Schaden |

#### 2 - Alufelge vorne rechts - Kratzer - Ersetzen Sicherheitsrelevanter Schaden

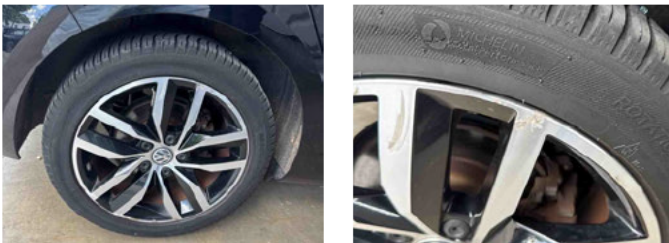
| Nr | Bauteil | Schadensbeschreibung | Reparaturempfehlung |
|---|---|---|---|
| 3 | Alufelge hinten rechts | Korrosion | Ersetzen<br>Sicherheitsrelevanter Schaden |

#### 3 - Alufelge hinten rechts - Korrosion - Ersetzen Sicherheitsrelevanter Schaden

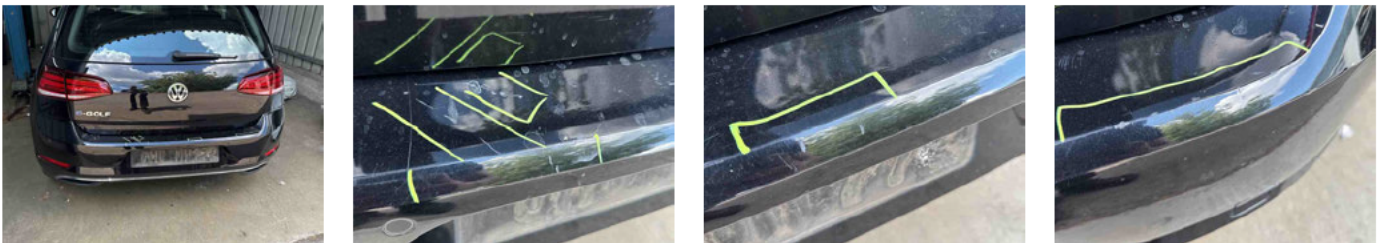
| Nr | Bauteil | Schadensbeschreibung | Reparaturempfehlung |
|---|---|---|---|
| 4 | Stoßfänger hinten | Kratzer | Instandsetzen + lackieren |

#### 4 - Stoßfänger hinten - Kratzer - Instandsetzen + lackieren
