## Zustandsbericht

| Berichtsnummer : | 0000000923680-DE968 | | |

#### Hyundai Ioniq 5 (05.2021->) Techniq Elektro

| Erstzulassung / Baujahr: | 12.08.2022 / 2022 | Besichtigungsdatum/-ort: | 08.06.2026 69469 Weinheim |

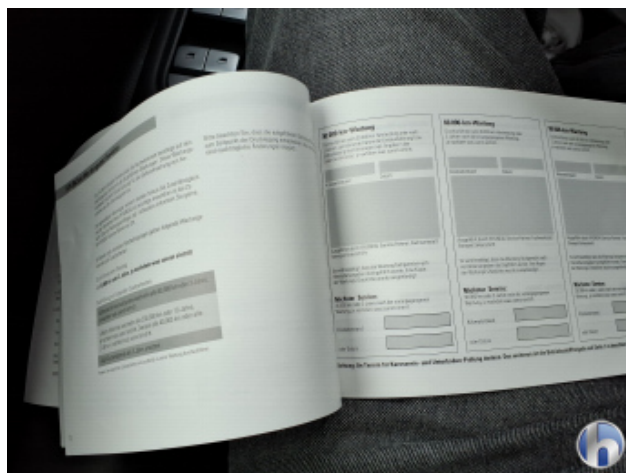
Serviceheft/Nachweis

| <b>Hinweis:</b> | *Serviceintervall nach Herstellervorgaben nicht gepflegt (24 Monate / 30.000 km) Service 12/2024 nicht durchgeführt. Wertminderung sowie Verlust der Herstellergarantie und jeglicher Kulanz möglich. |

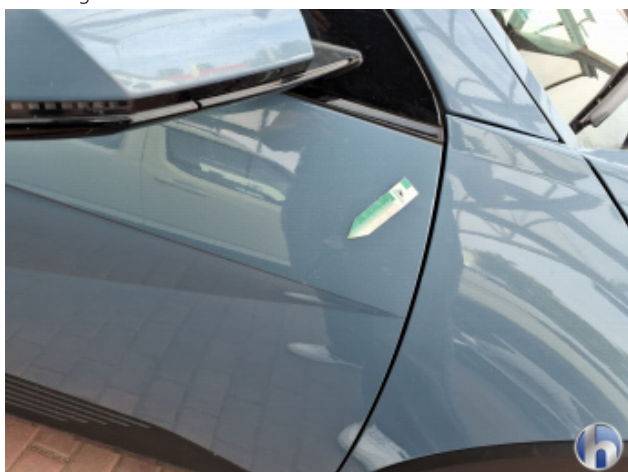
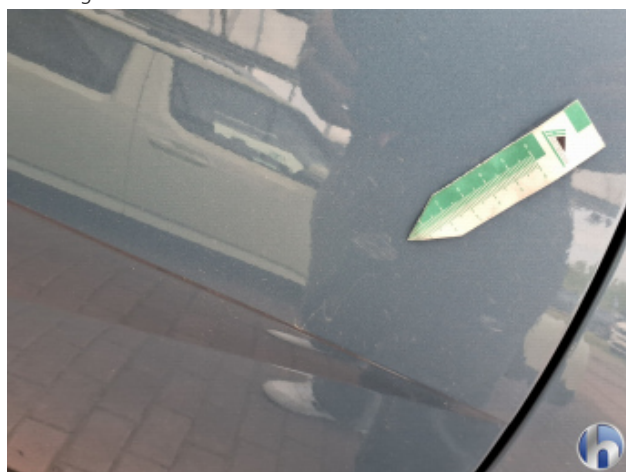
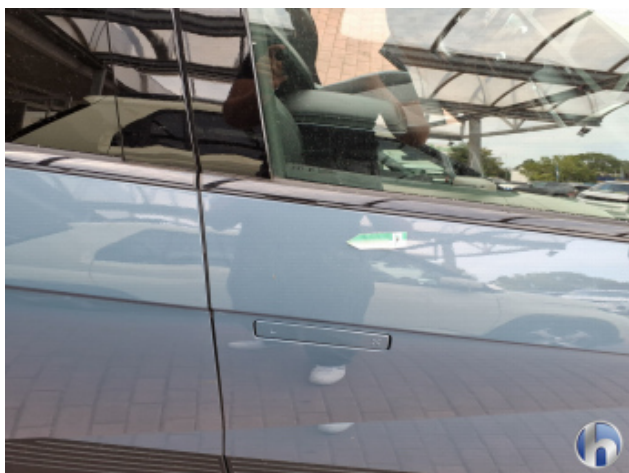
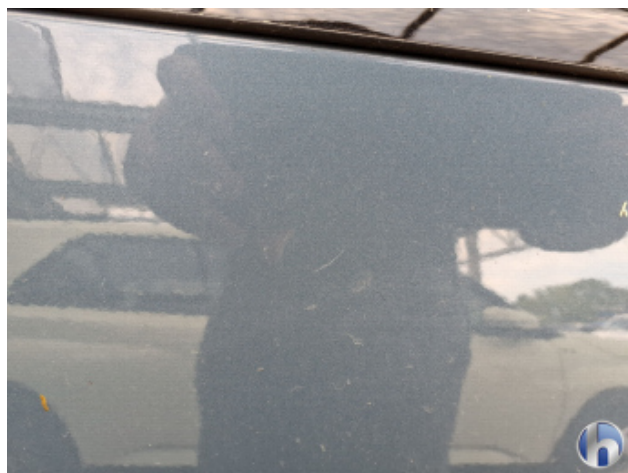
| 1. | Tür Vorne - Rechts | Oberflächenkratzer | Auslegen / Polieren |

1. Tür Vorne - Rechts  
Oberflächenkratzer - Auslegen / Polieren

1. Tür Vorne - Rechts  
**Oberflächenkratzer - Auslegen / Polieren**

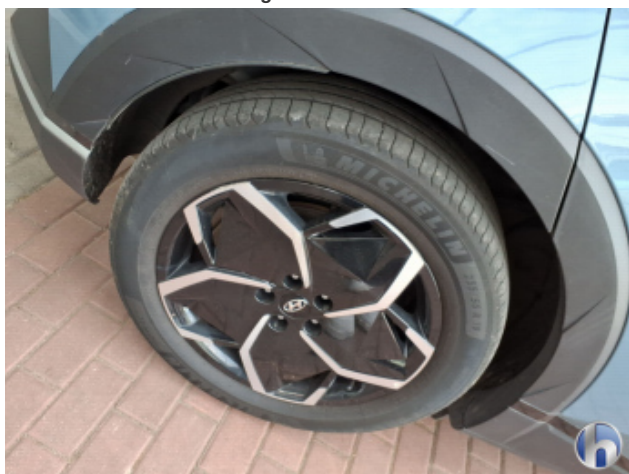
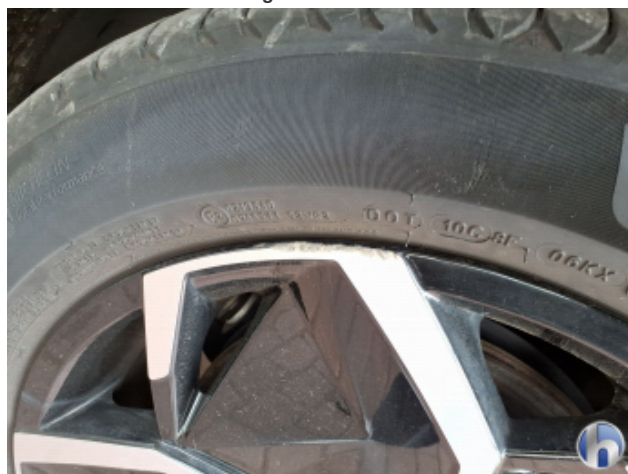
| 2. | Felge Hinten - Rechts | Beschädigt | Erneuern |

2. Felge Hinten - Rechts  
**Beschädigt - Erneuern**

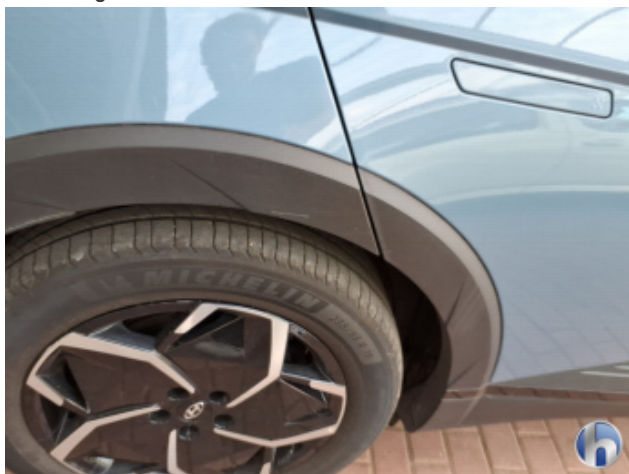
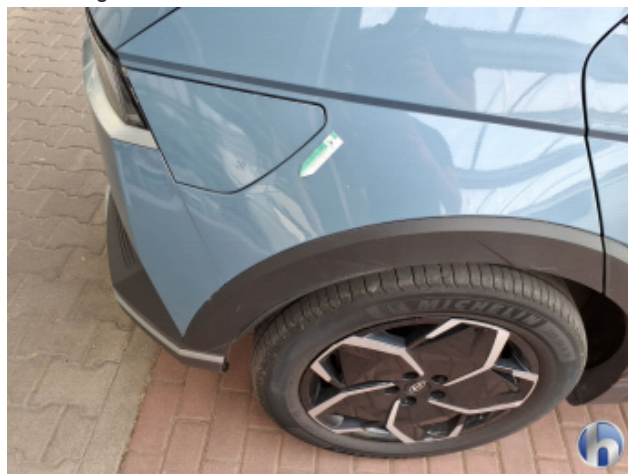
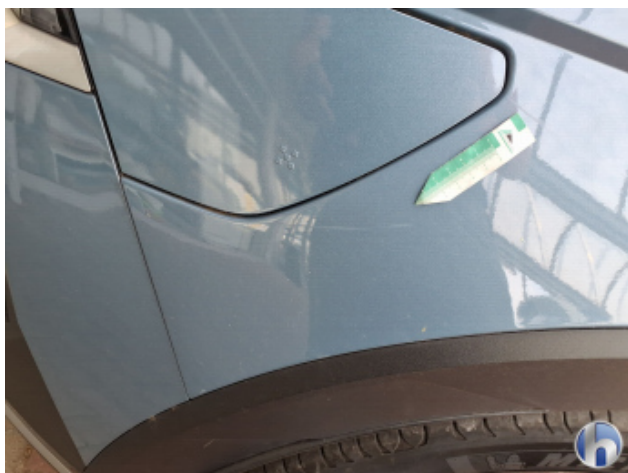
| 3. | Seitenwand - Hinten - Rechts | Oberflächenkratzer | Auslegen / Polieren |

3. Seitenwand - Hinten - Rechts  
**Oberflächenkratzer - Auslegen / Polieren**

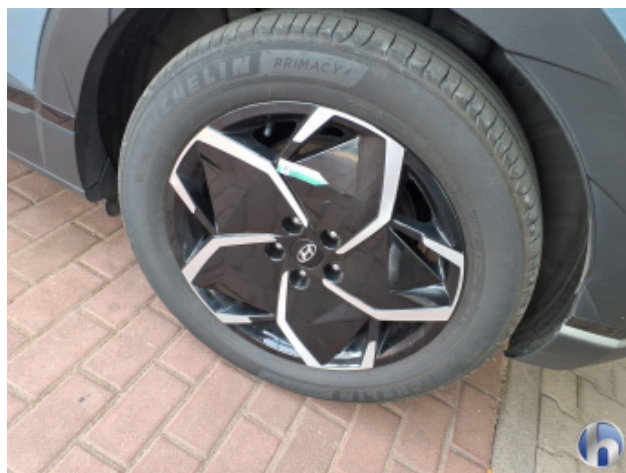
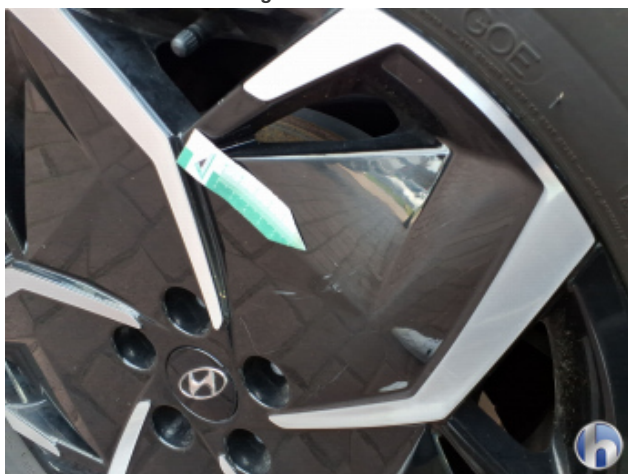
| 4. | Felge Hinten - Links | Kratzer | Smart Repair |

4. Felge Hinten - Links  
**Kratzer - Smart Repair**

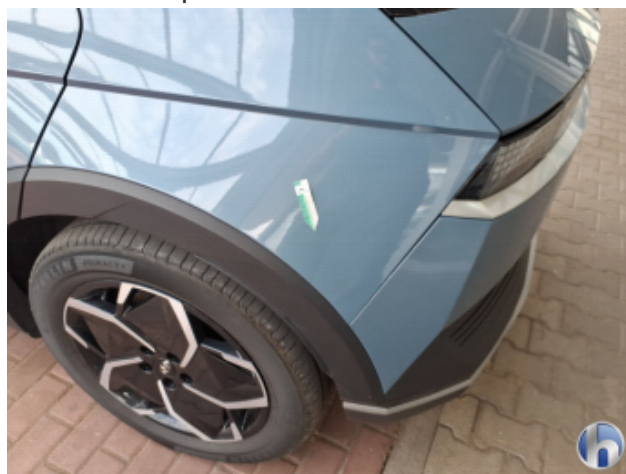
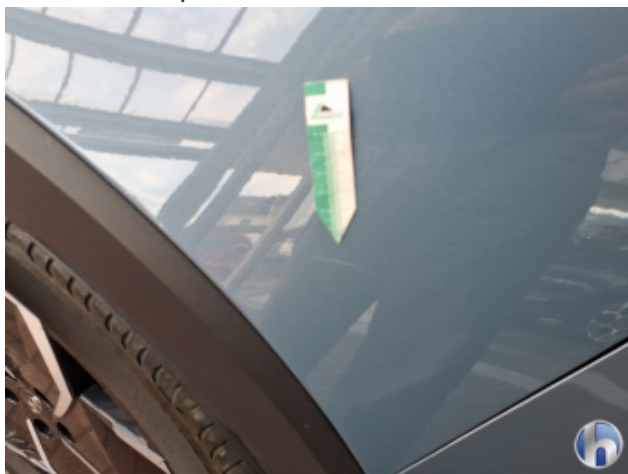
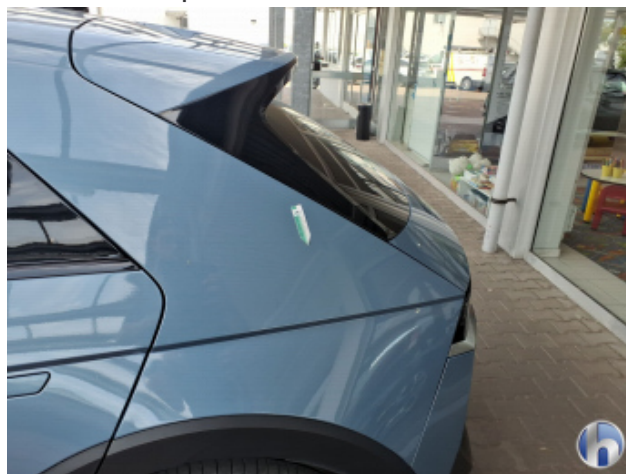
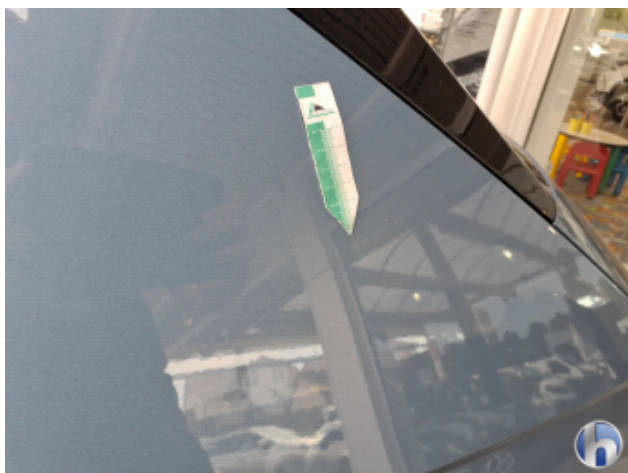
| 5. | Seitenwand - Hinten - Links | Kratzer | Smart Repair |

5. Seitenwand - Hinten - Links  
**Kratzer - Smart Repair**

5. Seitenwand - Hinten - Links  
Kratzer - Smart Repair

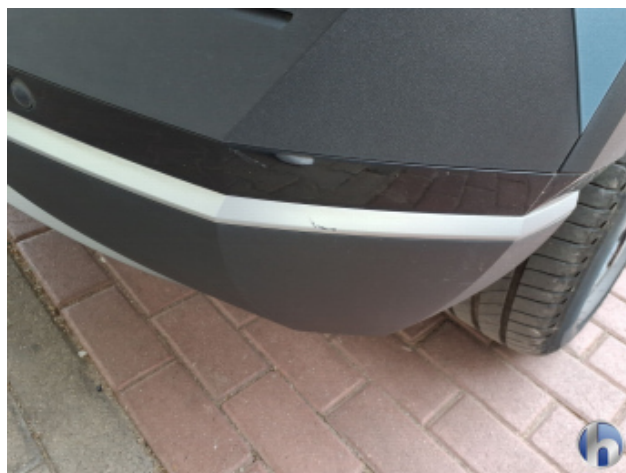
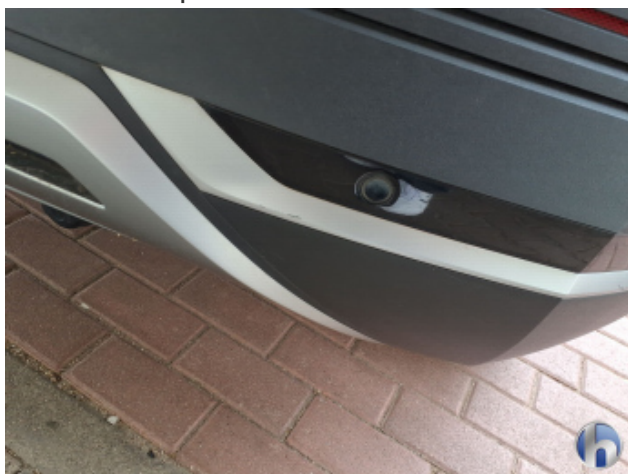
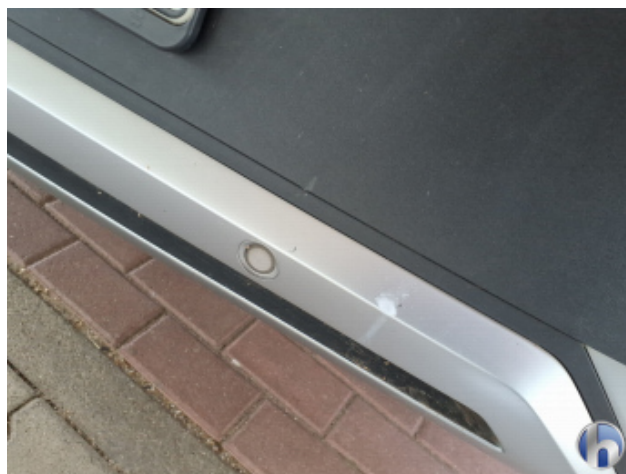
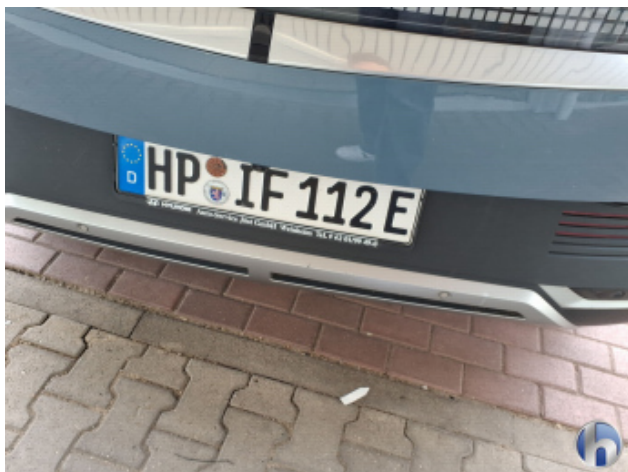
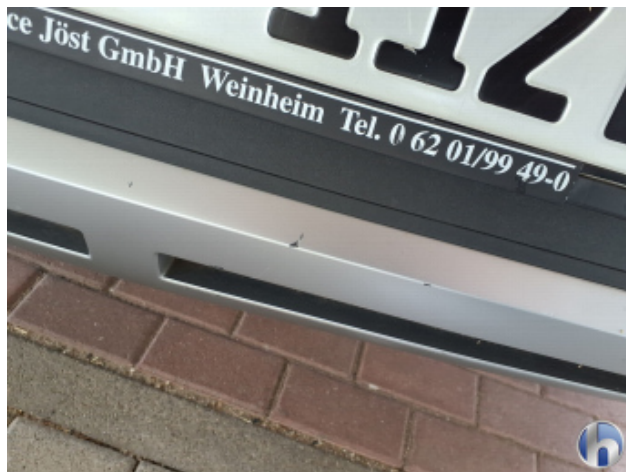
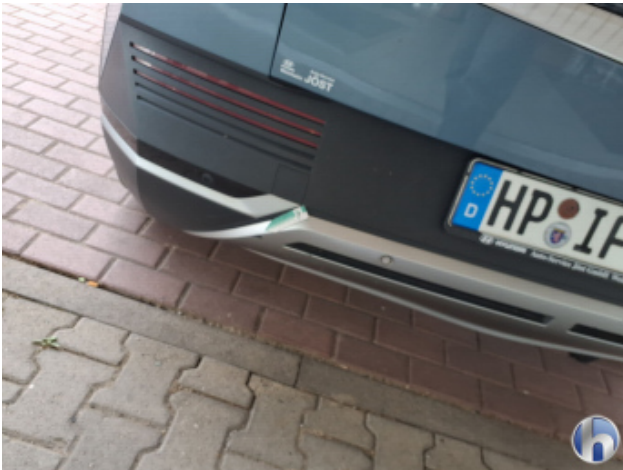
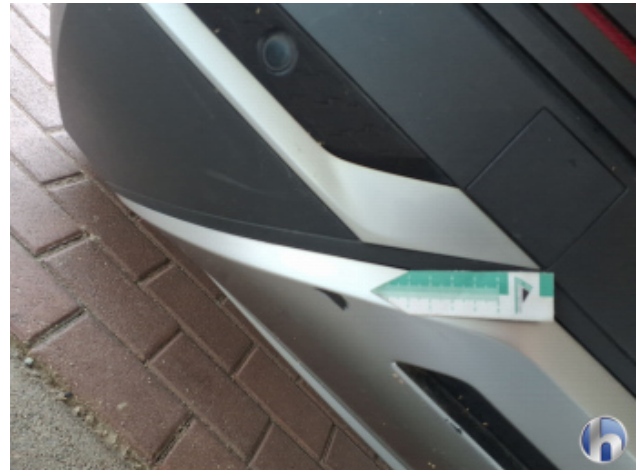
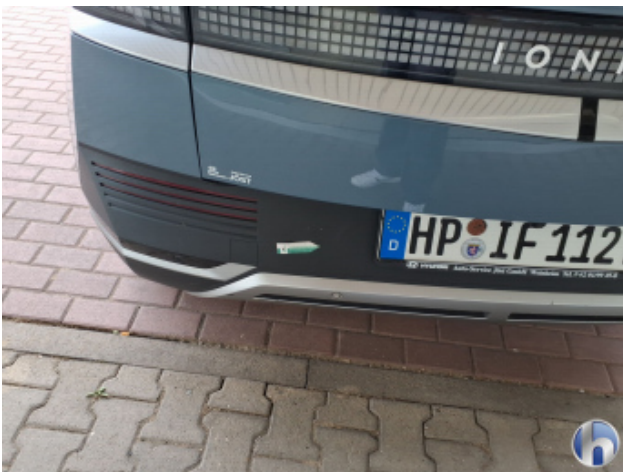
| 6. | Stoßfänger Hinten | Kratzer | Lackieren |

6. Stoßfänger Hinten  
Kratzer - Lackieren

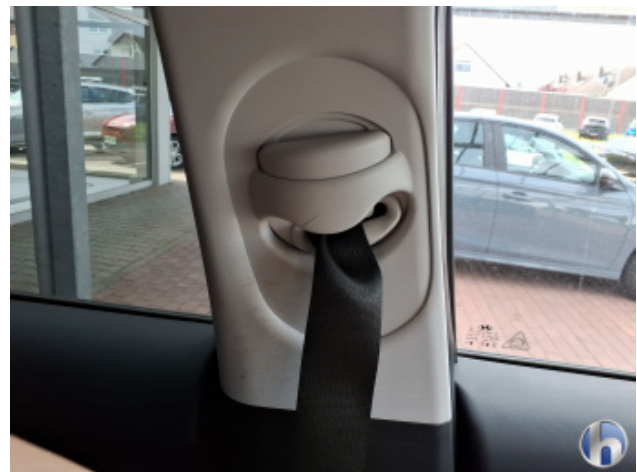
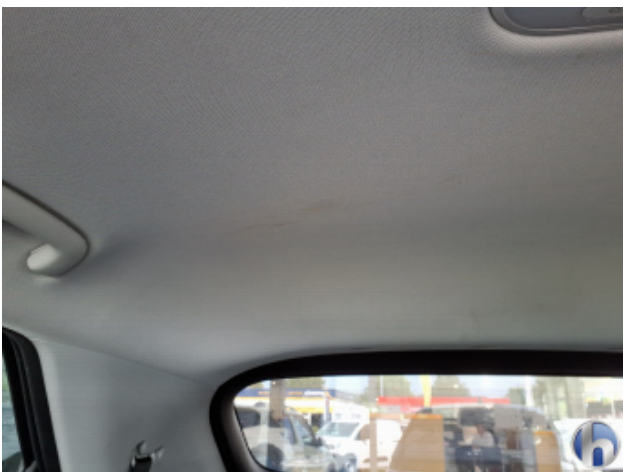
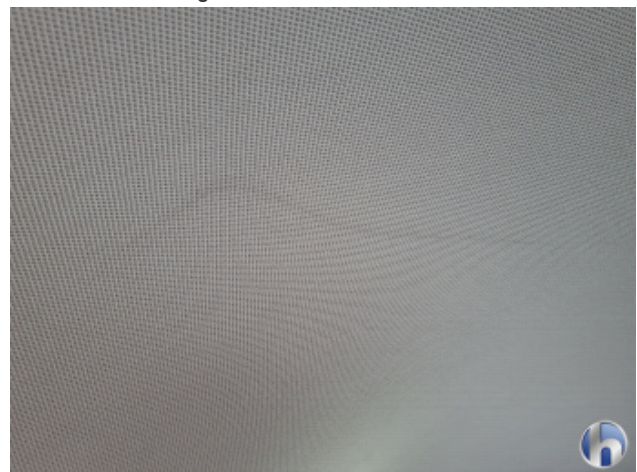
| 7. | Dachhimmel | Verschmutzt | Reinigen |

7. Dachhimmel  
Verschmutzt - Reinigen

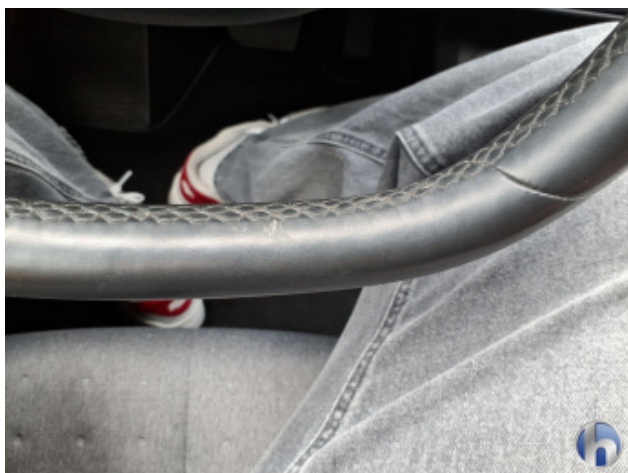
| 8. | Kombiinstrument | Gebrauchsspuren | Ohne Reparatur |

8. Kombiinstrument  
**Gebrauchsspuren - Ohne Reparatur**

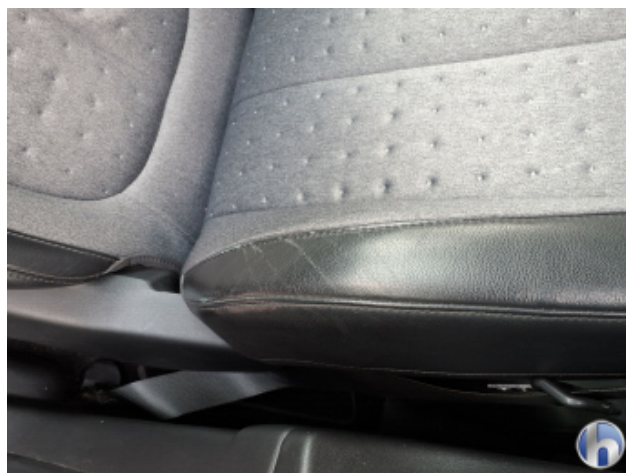
| 9. | Sitz Innenraum links vorne | Beschädigt | Smart Repair |

9. Sitz Innenraum links vorne  
**Beschädigt - Smart Repair**

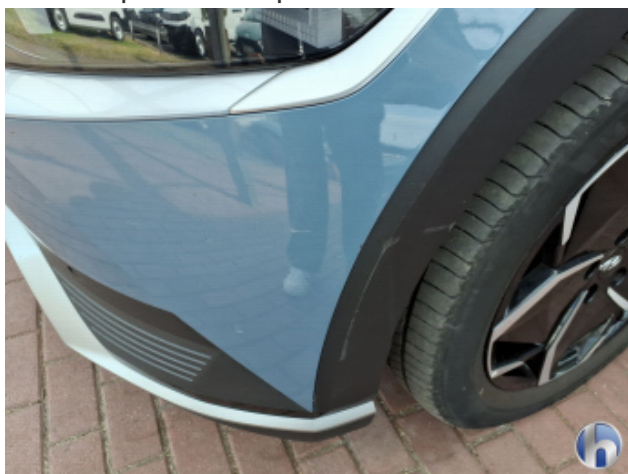
| 12. | Radlauf li.vo. | Kratzer | Smart Repair |

12. Radlauf li.vo.  
**Kratzer - Smart Repair**
