GKK Gutachten GmbH

Wertgutachten

Fahrzeugident.-Nr.	WF0YXXTTGYNA76483		
Fahrzeugart	PKW - Kasten geschlossen	Farbton / Lackart	Polar-Silber / Metallic
Hersteller	Ford	Nächste HU	06/2027
Typ / Verkaufsbez.	Transit Custom 2.0 TDCi 340 L2 Trend	Laufleistung abgelesen	85.157 km
Erstzulassung	09.05.2023	Emissionsklasse	Euro 6
Getriebe / Gänge	Manuell / 6	Sitzplätze / Türen	2 / 4
Achsen / angetrieben	2 / 1	Anzahl Besitzer	unbekannt
Motorart	Reihenmotor / Diesel	Hubraum / Nennleistung	1.995 ccm / 96 KW
Antriebsart	Frontantrieb

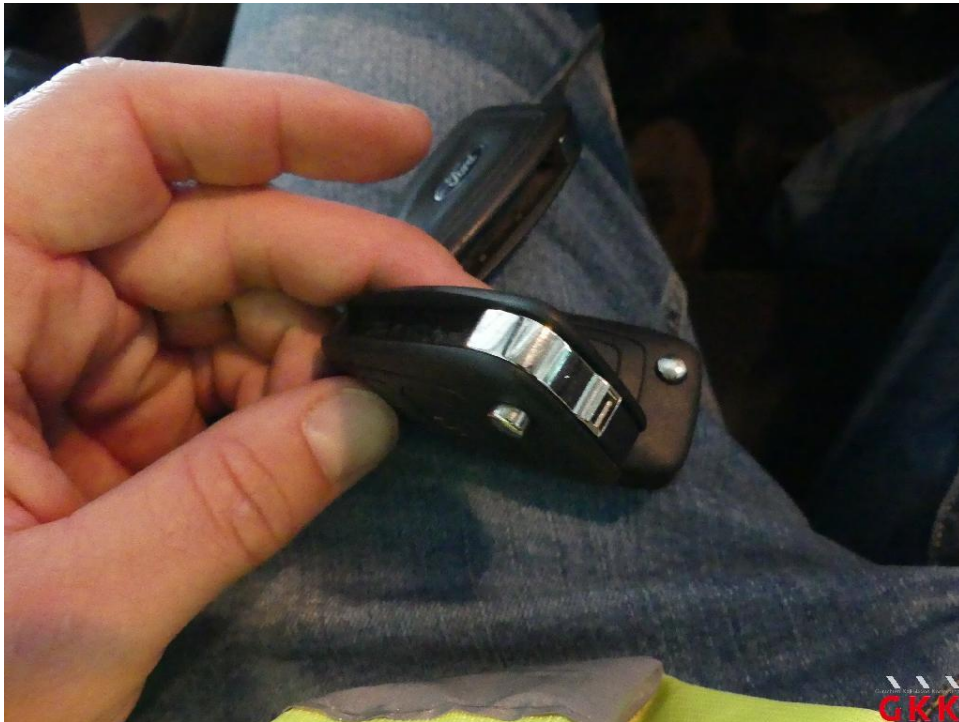
Bild 13 Hauptschlüssel, mit Fernbedienung, beschädigt, ersetzen

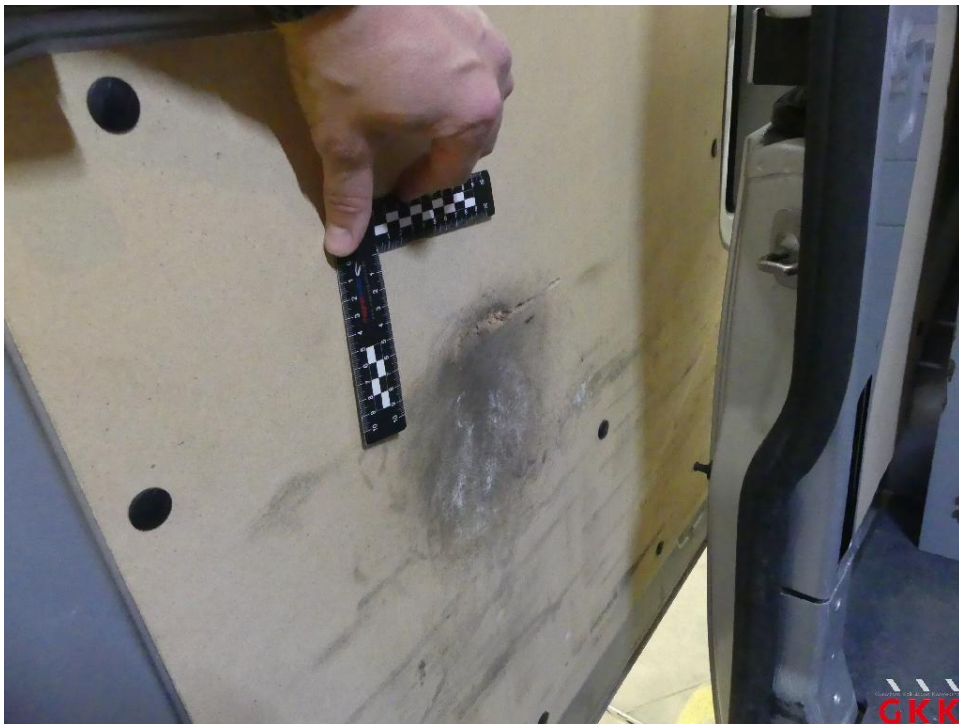
Wertbeeinflussende Faktoren		
Seite rechts (Angaben ohne MwSt.)	Reparaturkosten	MW
Schiebetür rechts Innenverkleidung -Abdeckung-, beschädigt, ersetzen (Bild 14, Bild 15, Bild 16)	151,63 €	90,98 €
Heck (Angaben ohne MwSt.)	Reparaturkosten	MW
Heckklappe Innenverkleidung, beschädigt, ersetzen (Bild 17, Bild 18)	159,63 €	95,78 €
Exterieur (Angaben ohne MwSt.)	Reparaturkosten	MW
Beschriftungs- / Werbefolie, beklebt, entkleben	80,00 €	80,00 €
Interieur (Angaben ohne MwSt.)	Reparaturkosten	MW
Armaturenbrett, verkratzt, Gebrauchsspur	0,00 €	0,00 €
Schlüssel/Schließanl. (Angaben ohne MwSt.)	Reparaturkosten	MW
Hauptschlüssel mit Fernbedienung, beschädigt, ersetzen (Bild 13)	233,77 €	233,77 €
Ohne Zuordnung (Angaben ohne MwSt.)	Reparaturkosten	MW
Tankdeckel, beschädigt, ersetzen (Bild 19, Bild 20, Bild 21)	623,15 €	373,89 €
Inspektion groß Transporter, kein gültiger Nachweis vorhanden, durchführen	858,87 €	858,87 €

Bild 14 Schiebetür rechts, Innenverkleidung -Abdeckung-, beschädigt, ersetzen

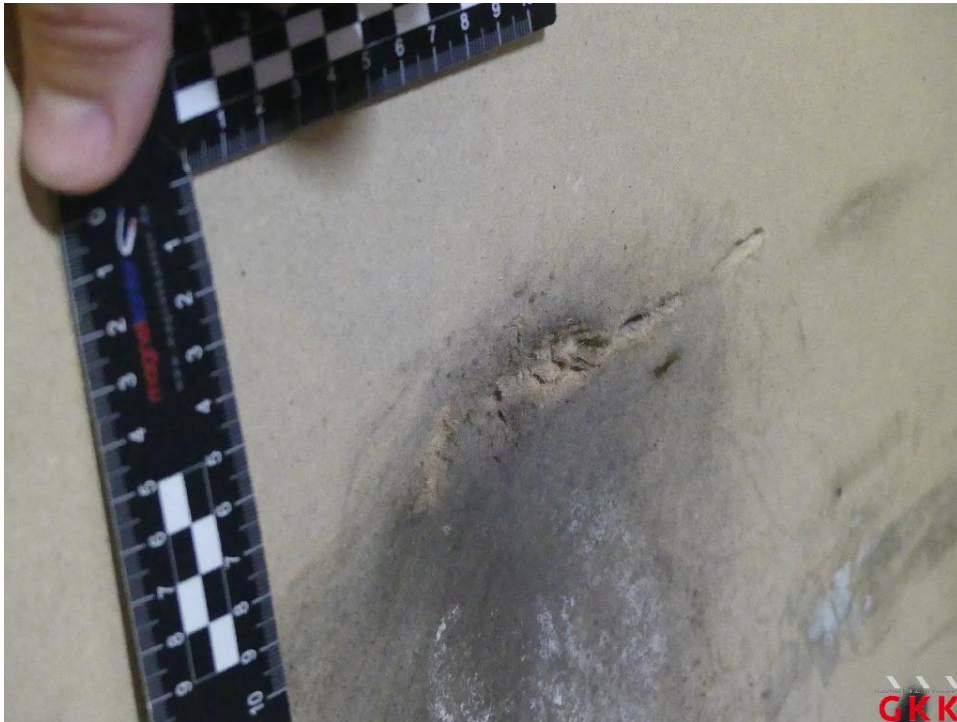
Bild 15 Schiebetür rechts, Innenverkleidung -Abdeckung-, beschädigt, ersetzen

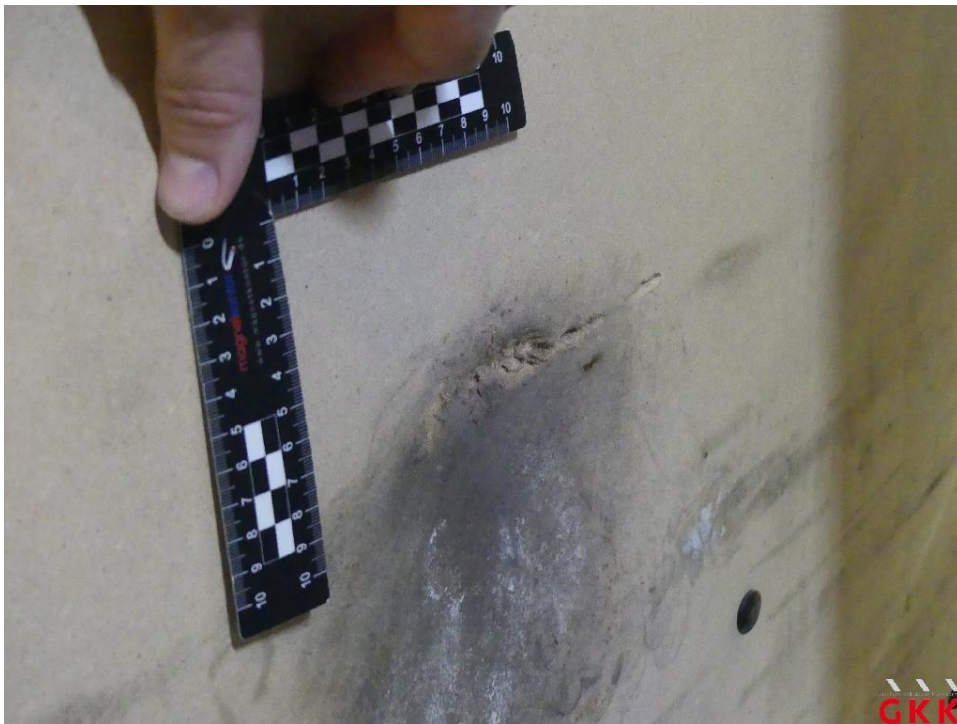
Bild 16 Schiebetür rechts, Innenverkleidung -Abdeckung-, beschädigt, ersetzen

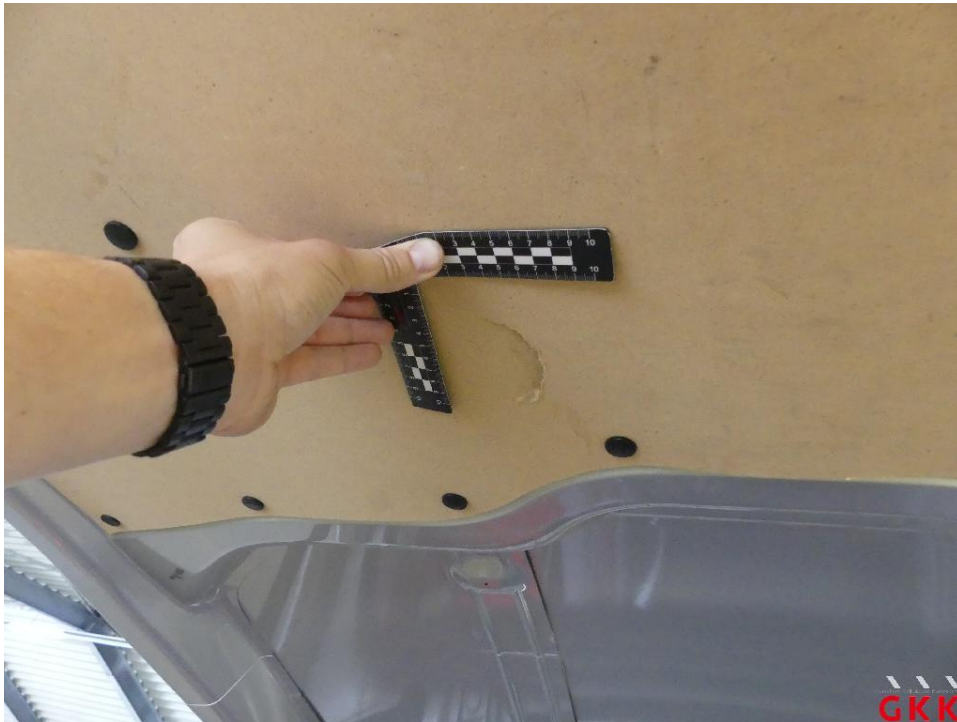
Bild 17 Heckklappe, Innenverkleidung, beschädigt, ersetzen

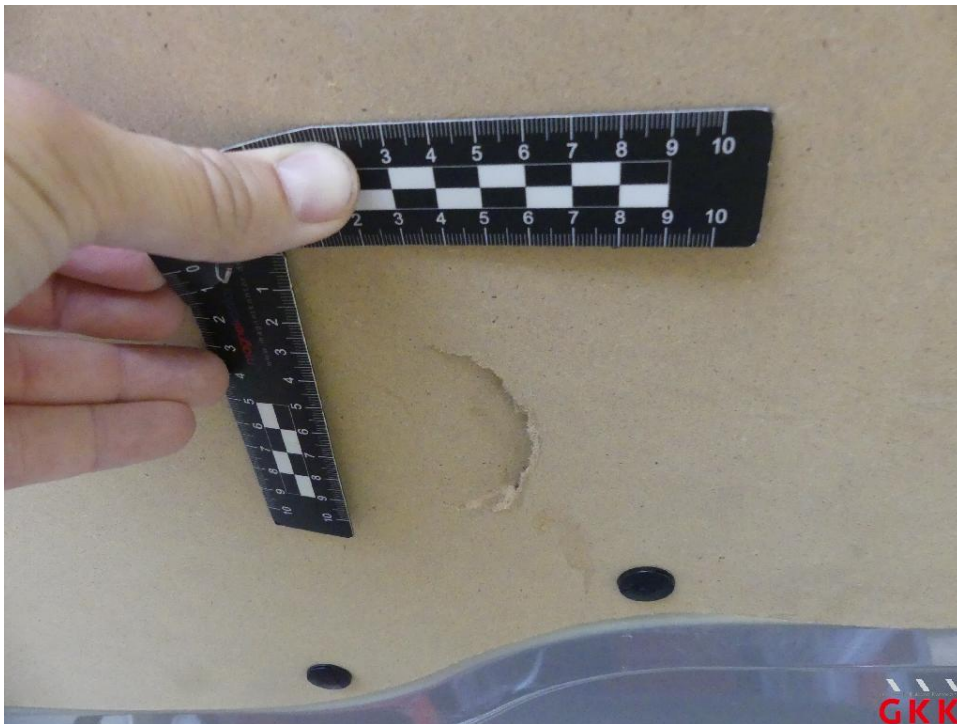
Bild 18 Heckklappe, Innenverkleidung, beschädigt, ersetzen

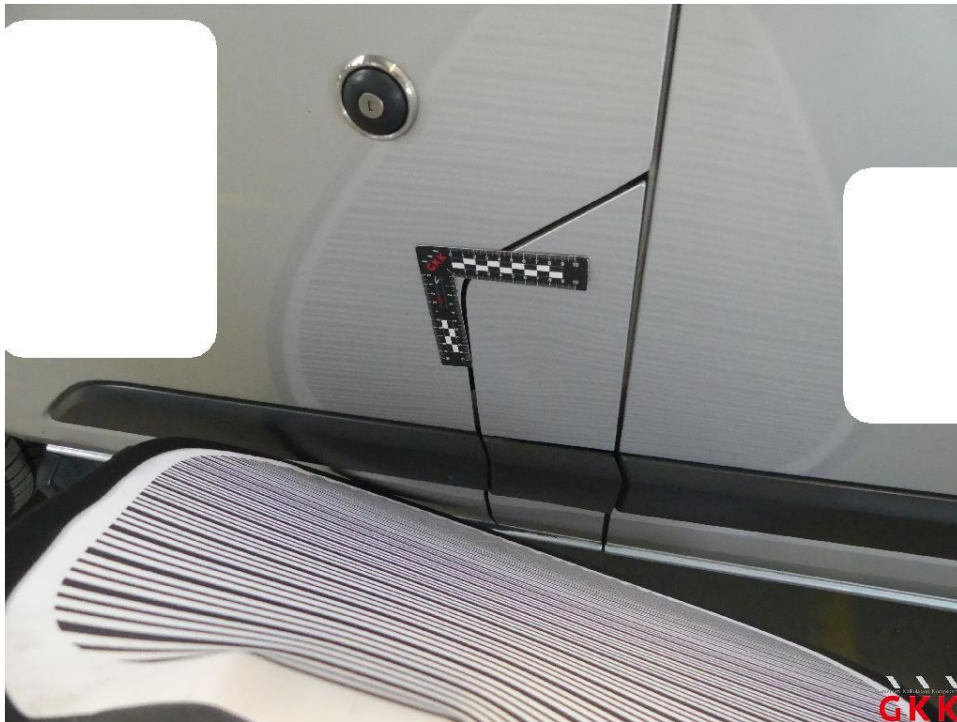
Bild 19 Tankdeckel, beschädigt, ersetzen

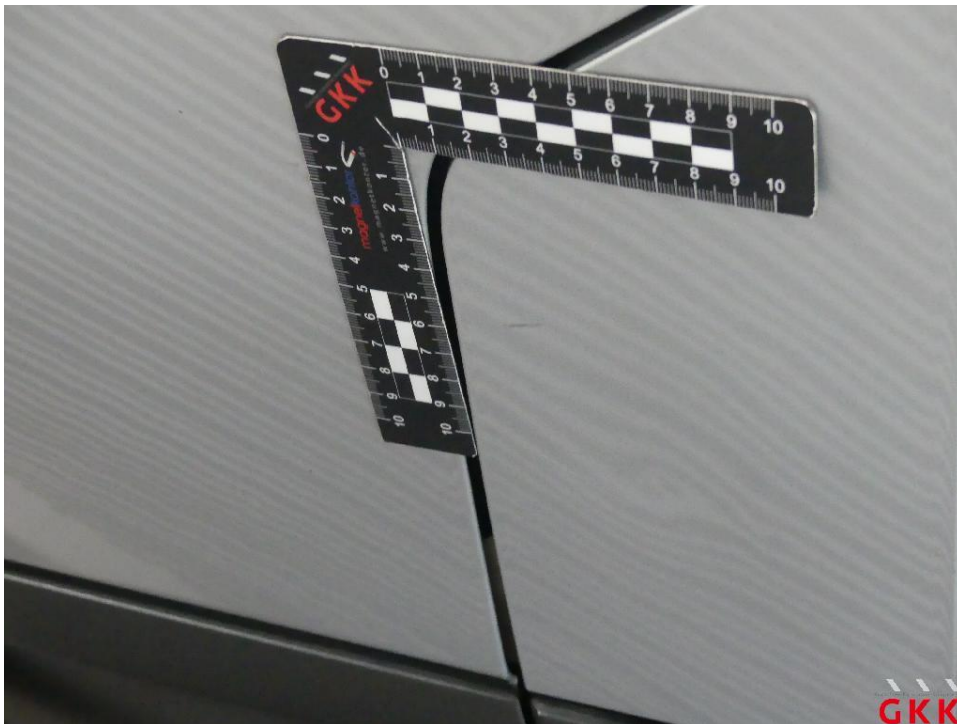
Bild 20 Tankdeckel, beschädigt, ersetzen

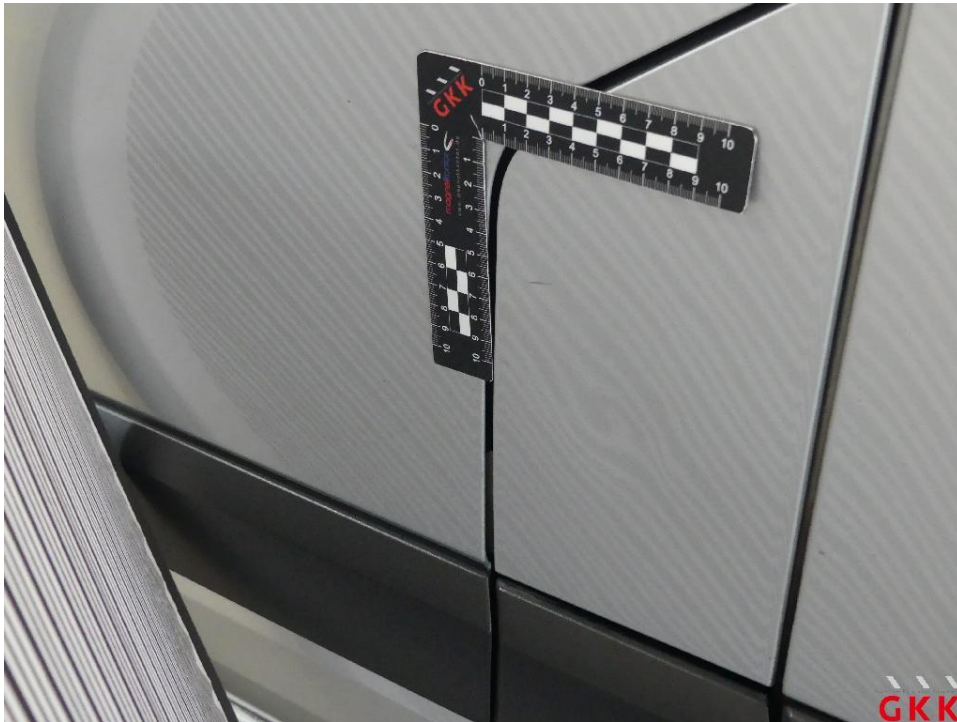
Bild 21 Tankdeckel, beschädigt, ersetzen
