# Zustandsbericht / Minderwertgutachten

Mobility Concept GmbH, Grünwalder Weg 34, 82041 Oberhaching  
17.06.2026

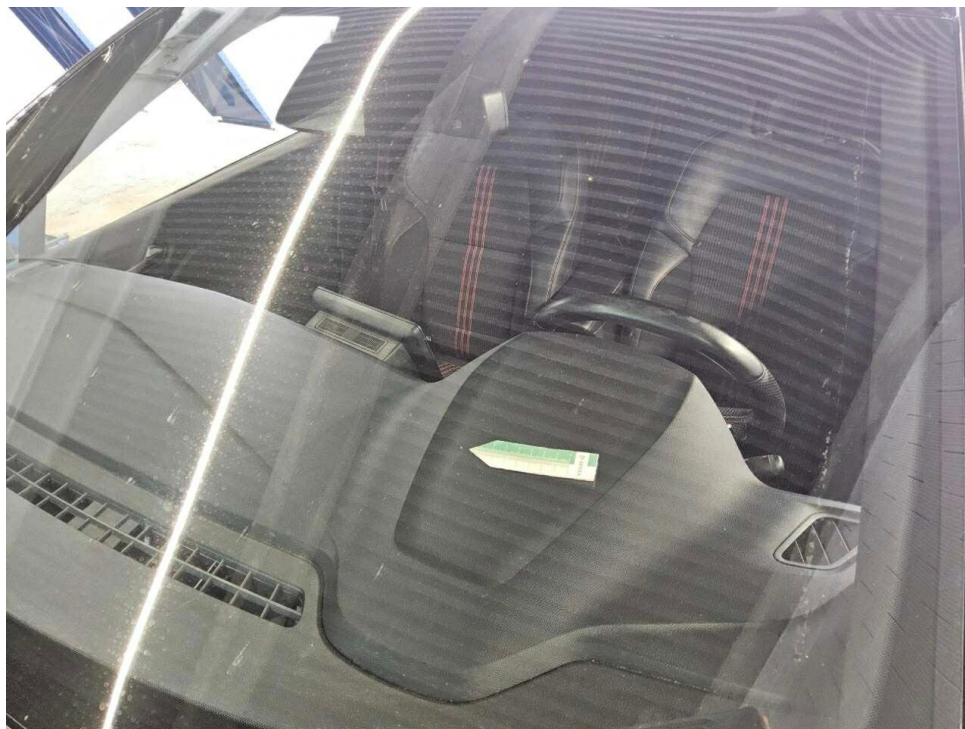
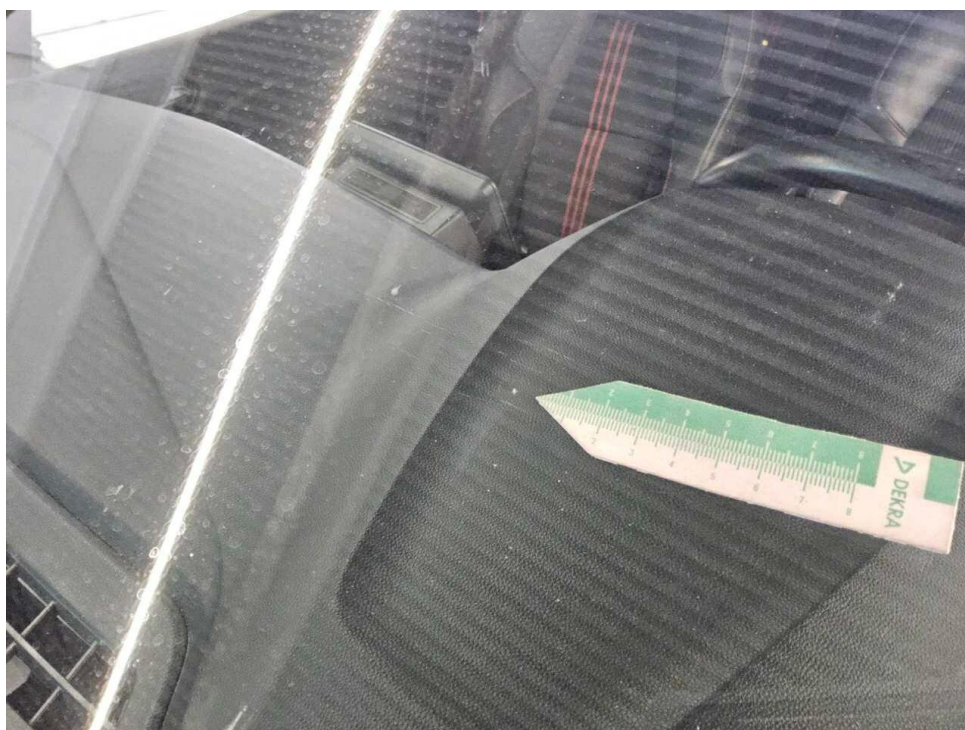
Bild 13 : Frontscheibe, Steinschlag, Gebrauchsspur

Bild 14 : Frontscheibe, Steinschlag, Gebrauchsspur

LM Felge vorne rechts zerkratzt, (Bild 26)  
Motorhaube Lackierung, Steinschlag, Gebrauchsspur (Bild 15, 16)  
Frontscheibe, Steinschlag, Gebrauchsspur (Bild 13, 14)

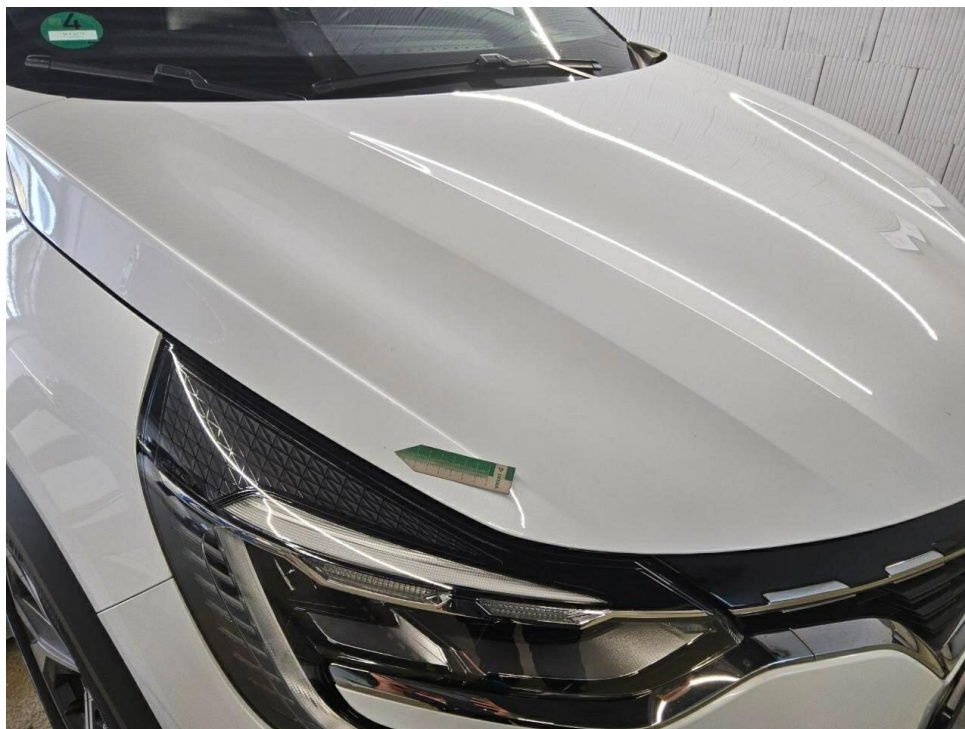
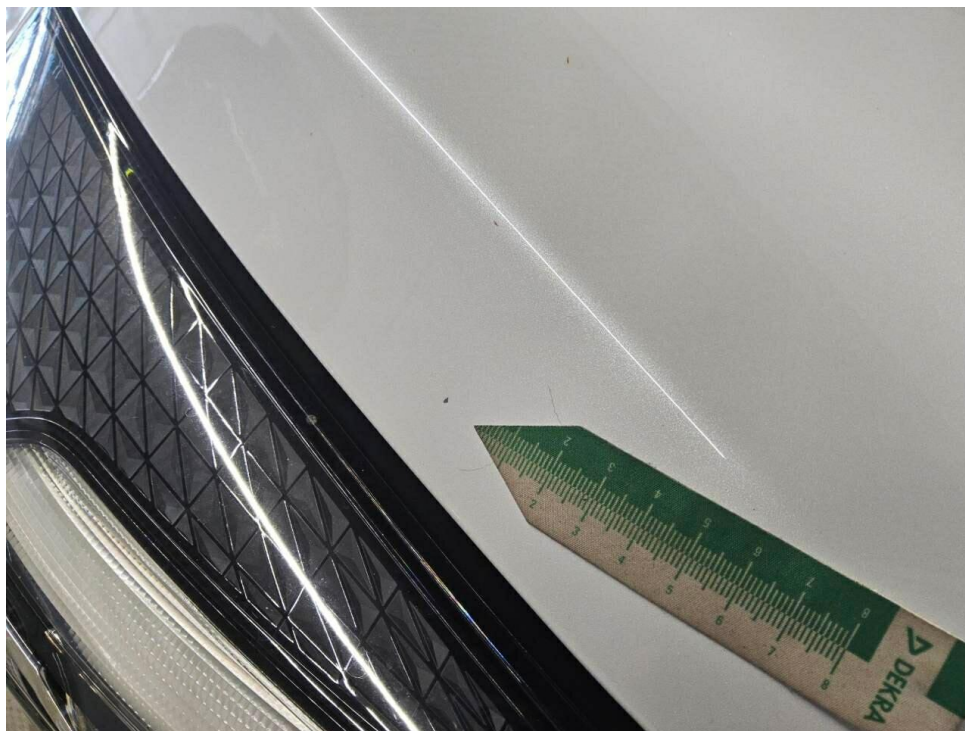
Bild 15 : Motorhaube Lackierung, Steinschlag, Gebrauchsspur

Bild 16 : Motorhaube Lackierung, Steinschlag, Gebrauchsspur

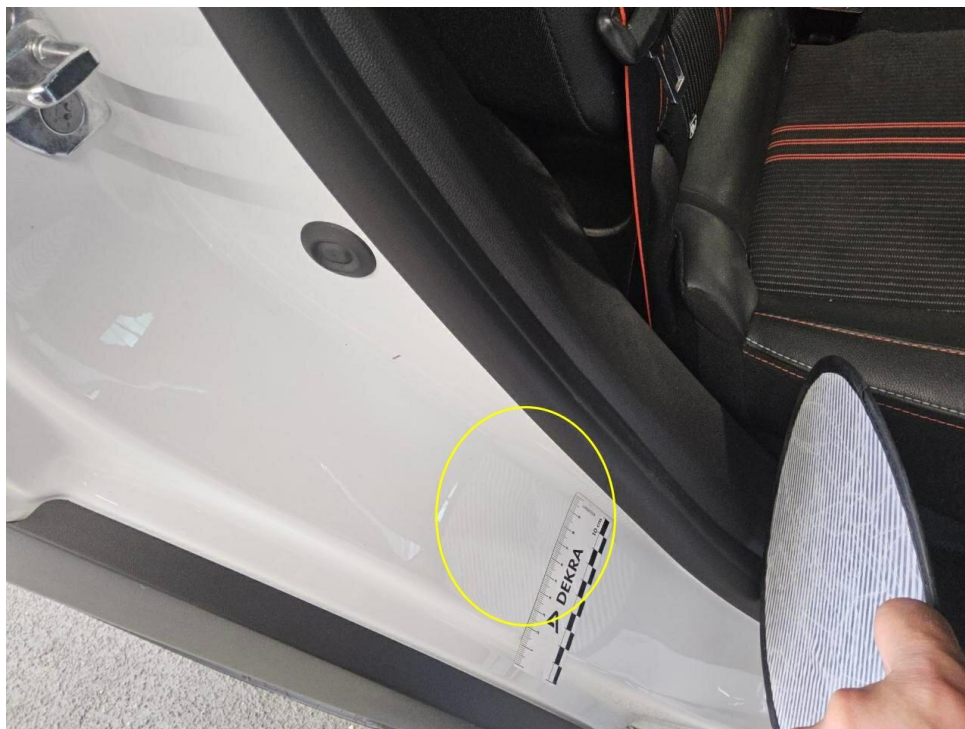
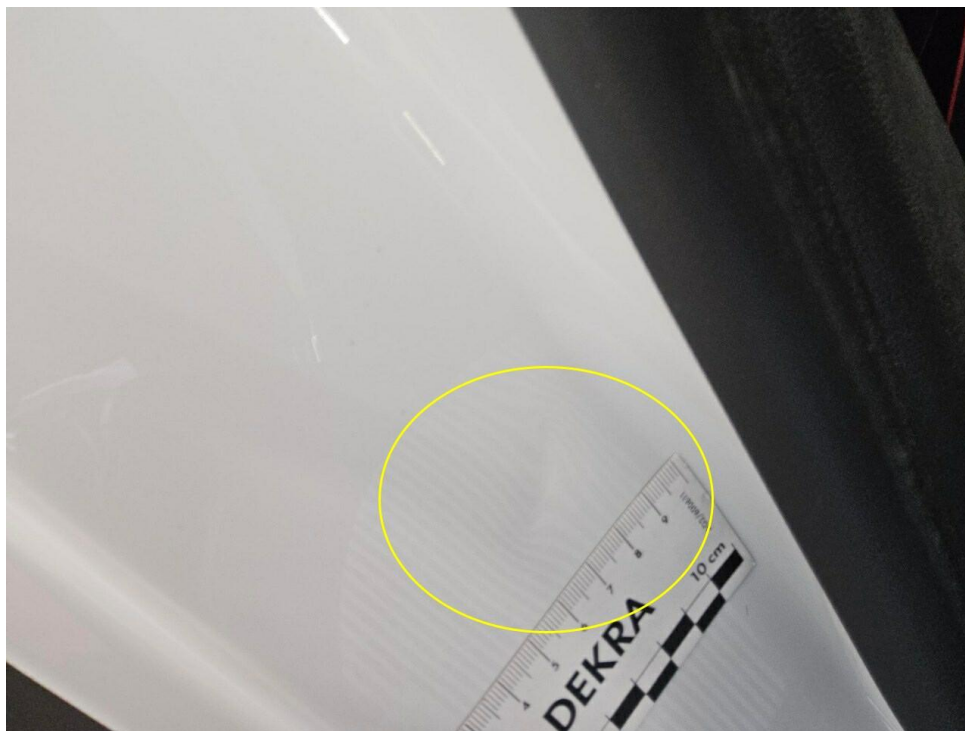
Bild 17 : Tür hinten rechts Einstieg, eingedellt, drücken

Bild 18 : Tür hinten rechts Einstieg, eingedellt, drücken

1. Turboladerleitung eingerissen, erneuern (Bild 23, 24, 25)
2. Stoßfänger vorne, Spoilern verschrammt, erneuern (Bild 27, 28)
3. Tür hinten rechts Einstieg, eingedellt, drücken (Bild 17, 18)
4. Tür vorne rechts Lackierung, zerkratzt, smart repair (Bild 19, 20, 21, 22)

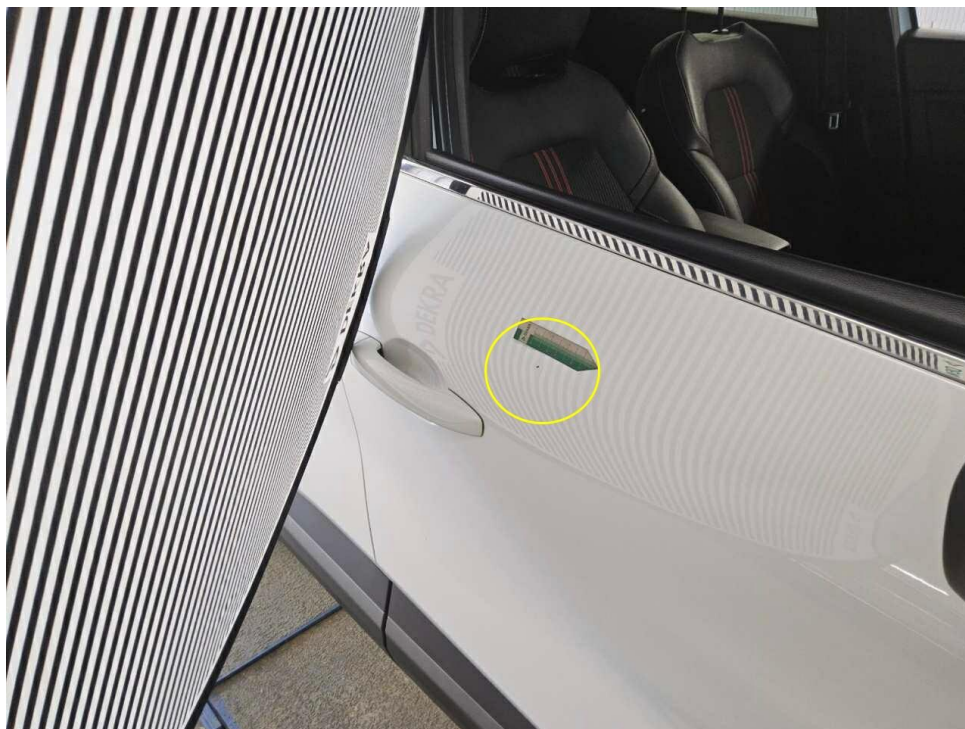
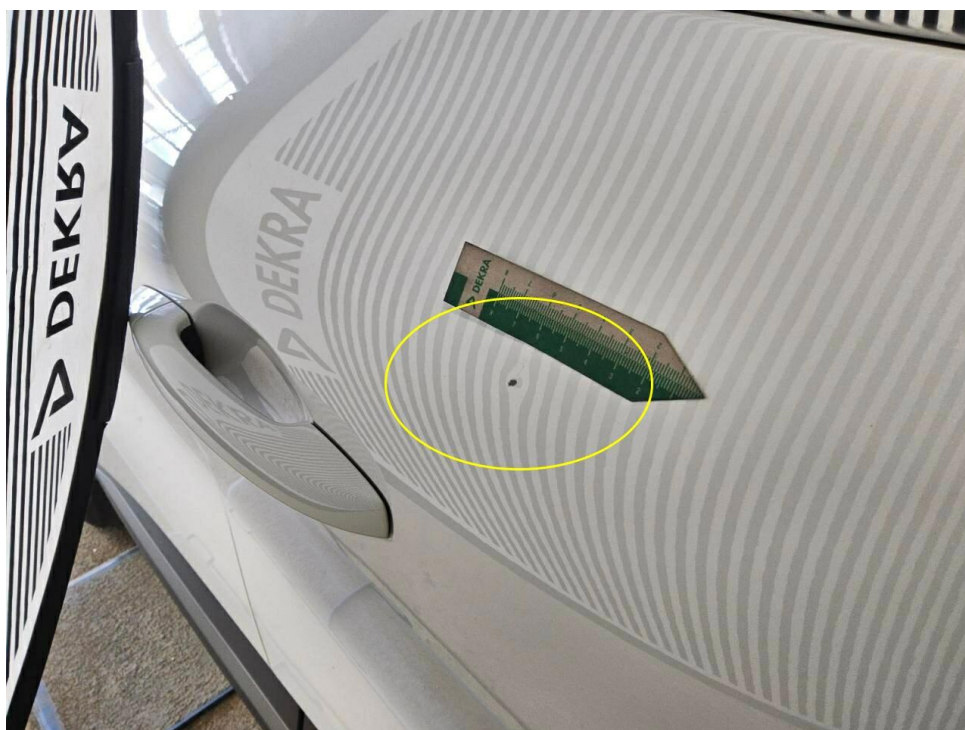
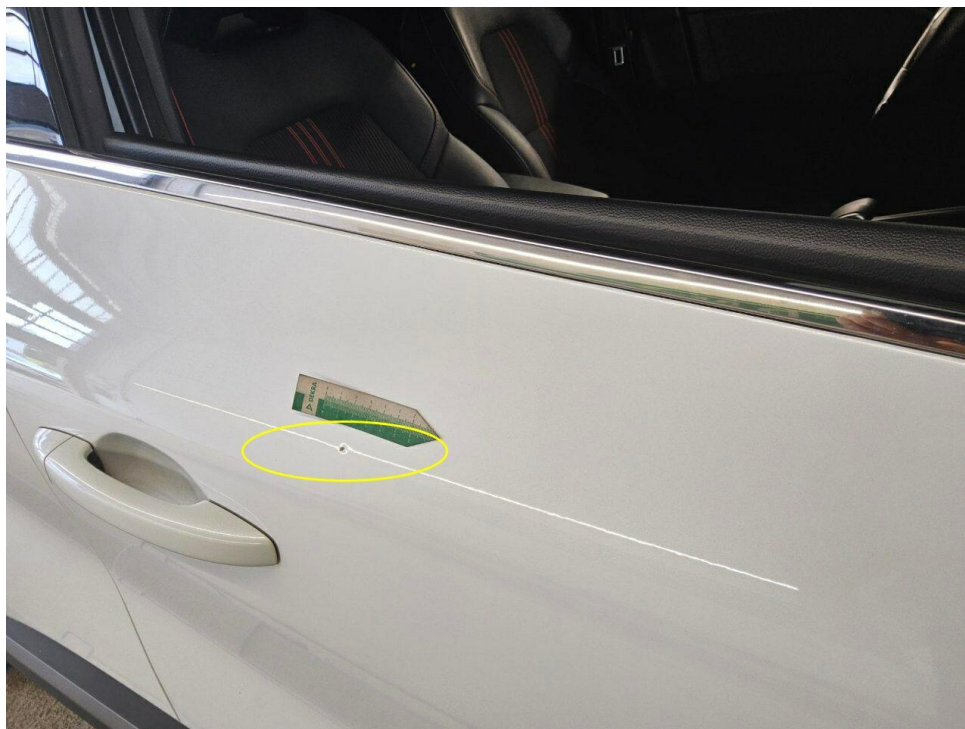
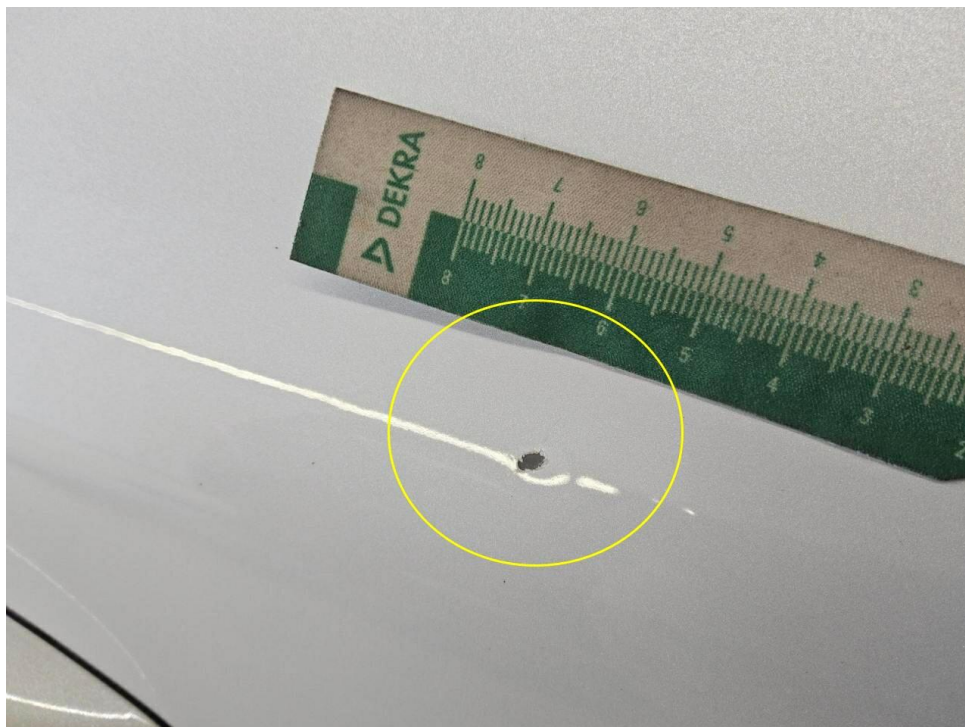
Bild 19 : Tür vorne rechts Lackierung, zerkratzt, smart repair

Bild 20 : Tür vorne rechts Lackierung, zerkratzt, smart repair

Bild 21 : Tür vorne rechts Lackierung, zerkratzt, smart repair

Bild 22 : Tür vorne rechts Lackierung, zerkratzt, smart repair

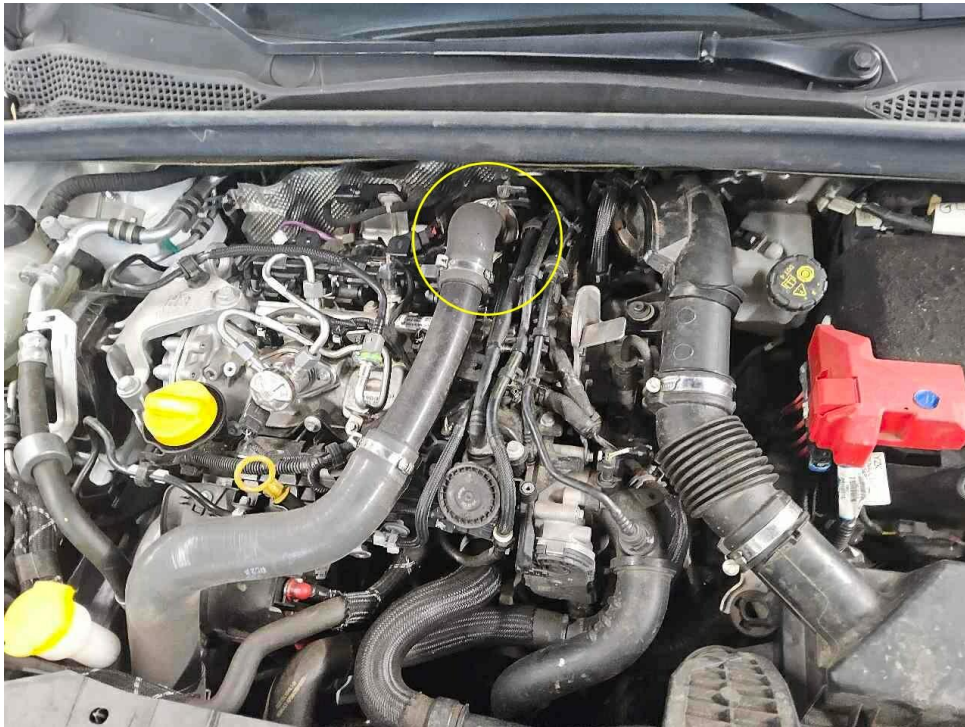
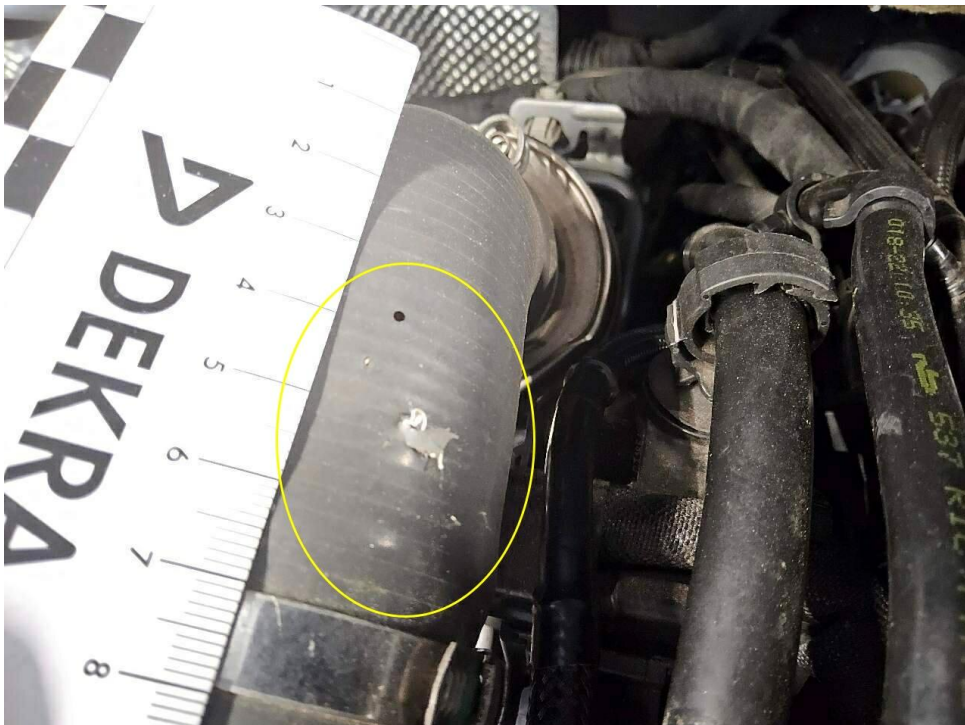
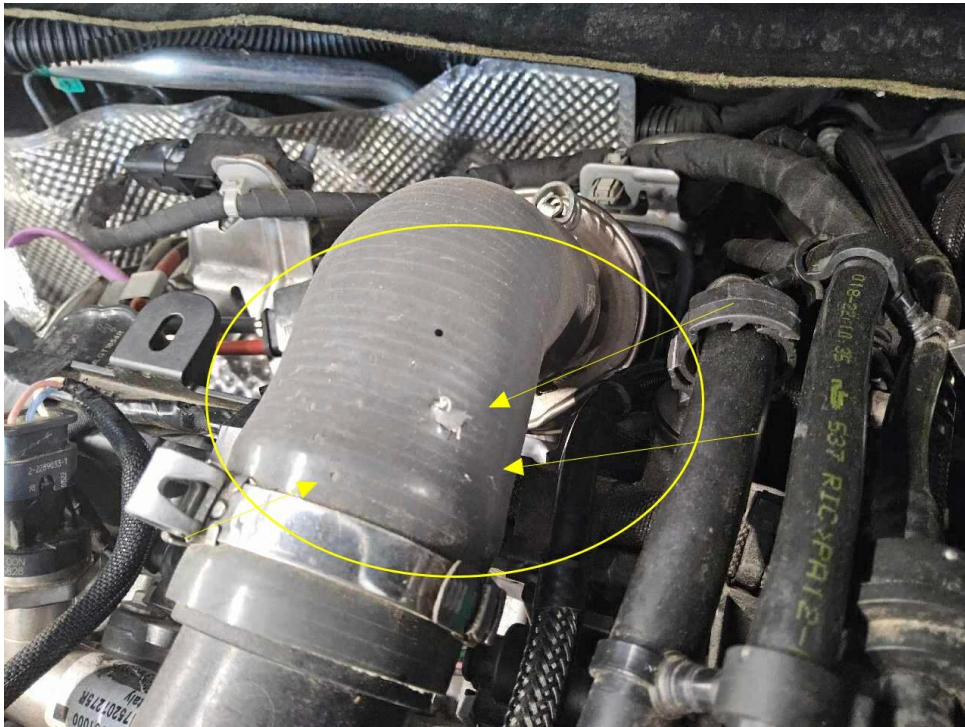
Bild 23 : Turboladerleitung eingerissen

Bild 24 : Turboladerleitung eingerissen

Bild 25 : Turboladerleitung eingerissen

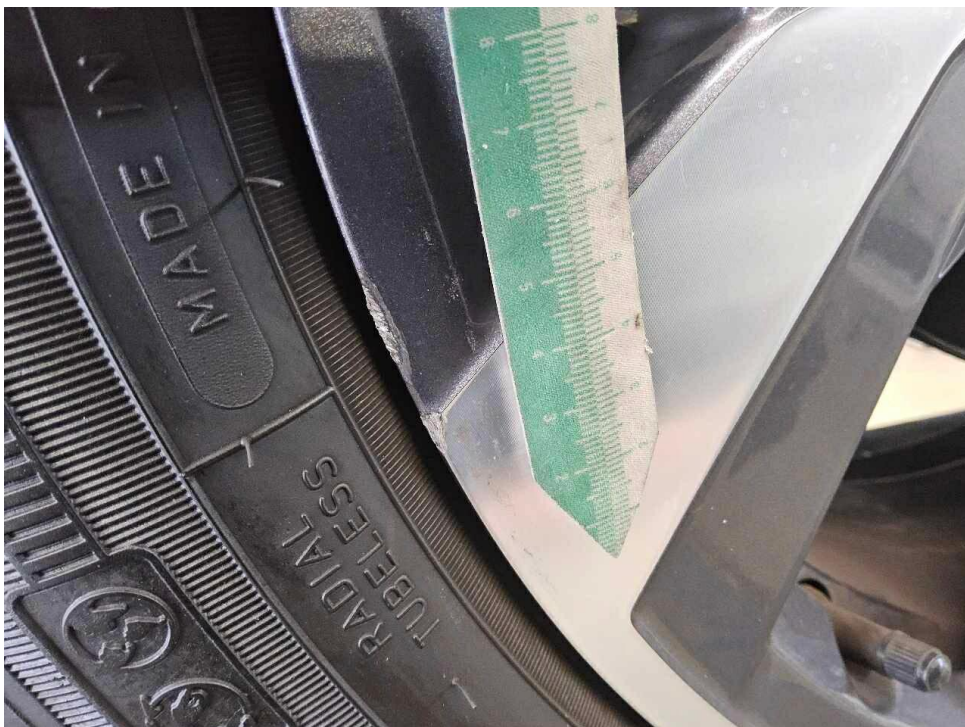
Bild 26 : LM Felge vorne rechts zerkratzt

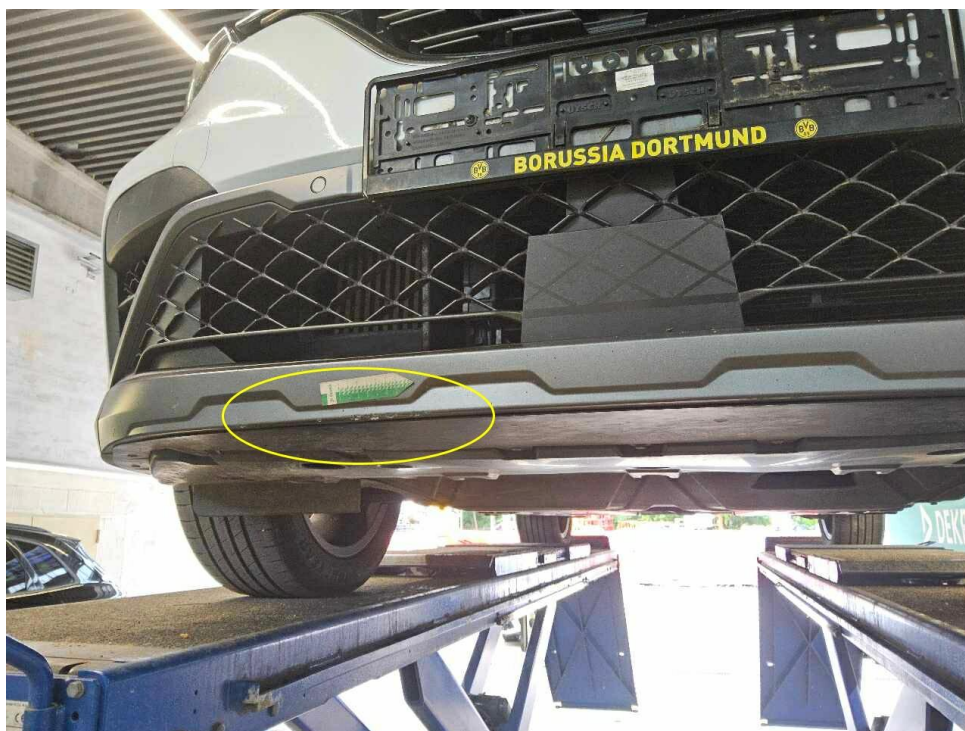
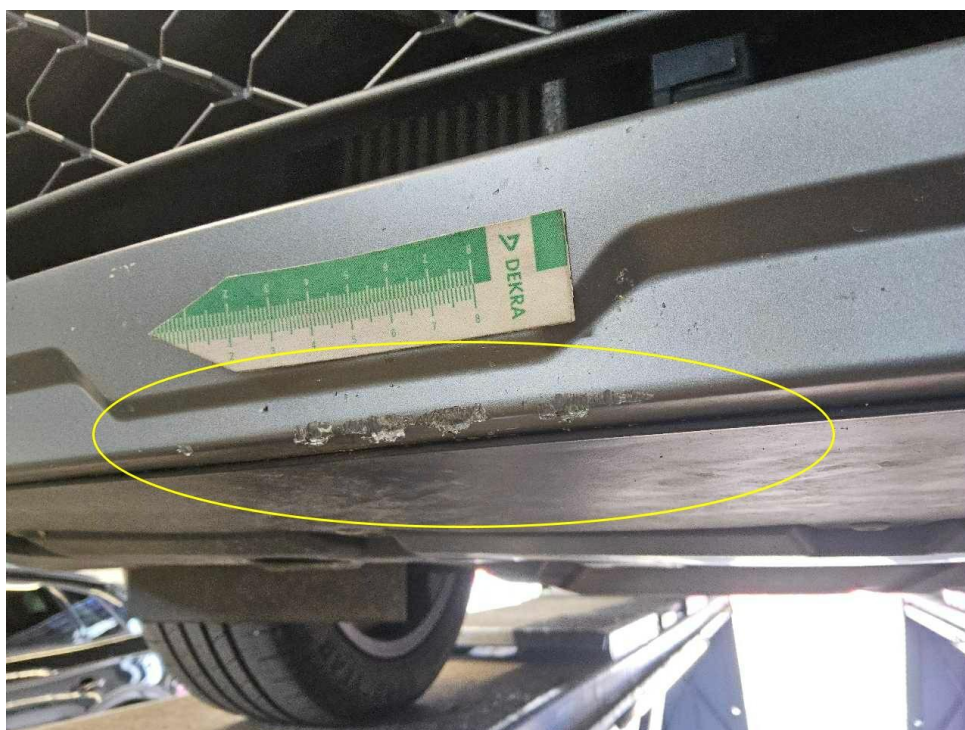
Bild 27 : Stoßfänger vorne, Spoilern verschrammt

Bild 28 : Stoßfänger vorne, Spoilern verschrammt
