Hüsges Gruppe®  
Die Gutachter

## Zustandsbericht

<b>Kunde :</b>	<b>Allane SE HCBE</b>	<b>Amtl. Kennzeichen :</b>	<b>D-K 1279</b>
<b>Berichtsnummer :</b>	<b>0000000909292-DE968</b>		
<b>Referenznummer:</b>	<b>31151708</b>

#### Seat Leon Sportstourer (KL8)(03.2020->) Style

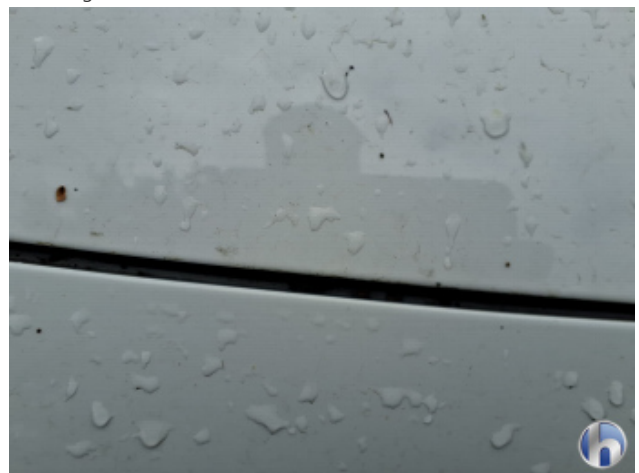
Schaden			
 	<b>Karosserie außen</b>		
	<b>Bauteil</b>	<b>Schaden</b>	<b>Rep.-Art</b>
1.	Motorhaube	Gebrauchsspuren	Ohne Reparatur
 	<b>Sonstiges</b>		
	<b>Bauteil</b>	<b>Schaden</b>	<b>Rep.-Art</b>
2.	Fahrzeug außen	Beklebt	Entkleben / Reinigen

1. Motorhaube  
Gebrauchsspuren - Ohne Reparatur
