Fahrzeugbeschreibung

Fahrzeug: MERCEDES C-Klasse C 300 d 4MATIC Autom. Coupé2-türig 1950 ccm 245 PS / 180 KW Diesel Automatik

Zustandsbericht

Inspection date: 9 Jun 2026
Protocol number: 45851045
Delivery date: 10 Jun 2026

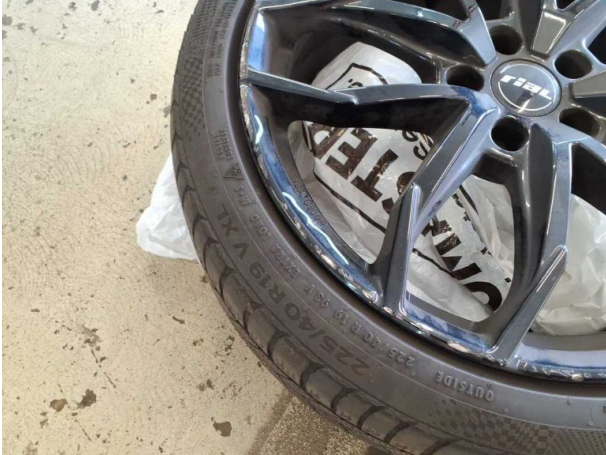
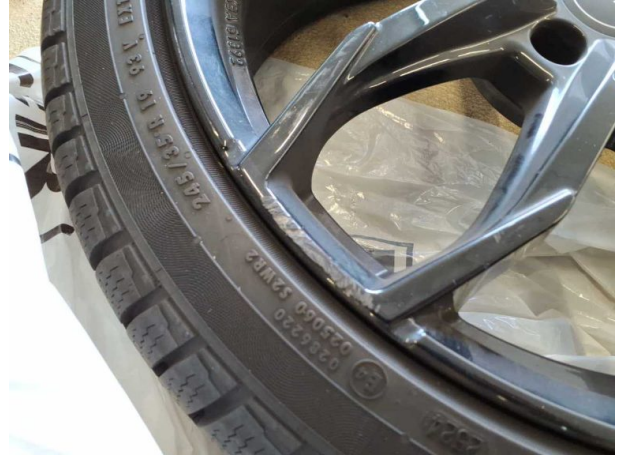
Damage #3: 2nd wheel set: 2 alloy rims - Scratched - No deduction

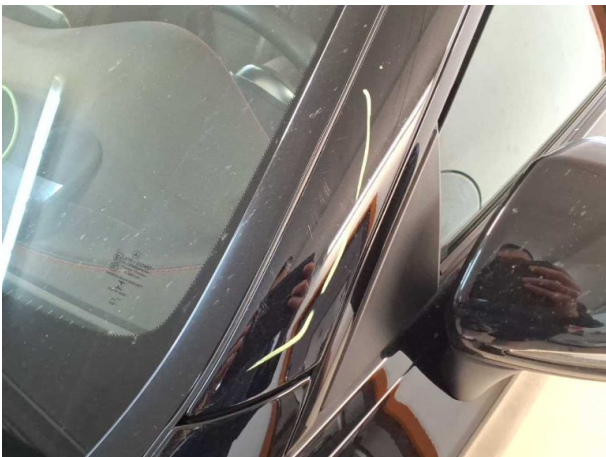
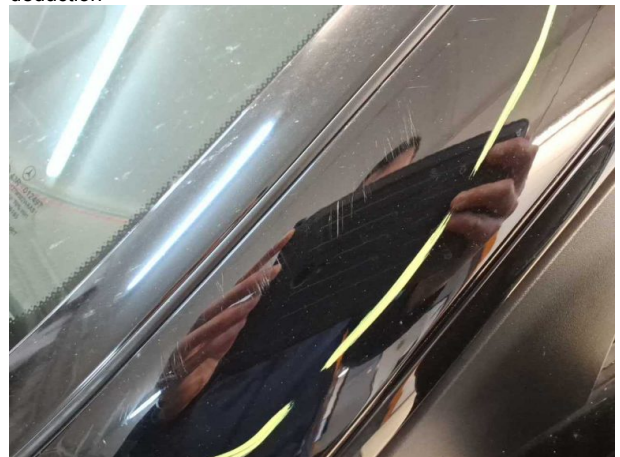
Damage #4: Body: A-pillar - left side - Scratch(es) - Cover / polish

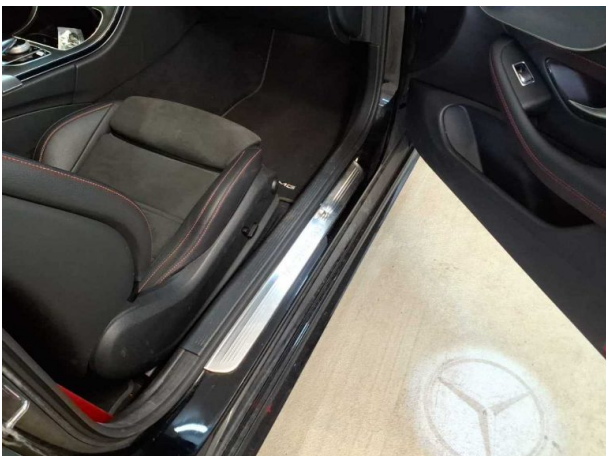
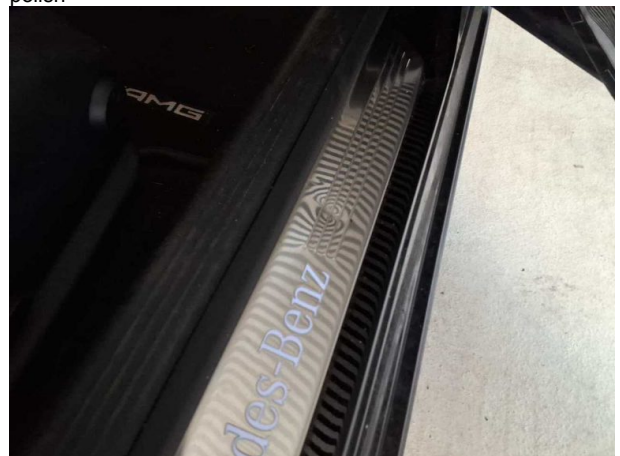
Damage #6: Door - front right side: Brightware - lower - dent(s) - Replace

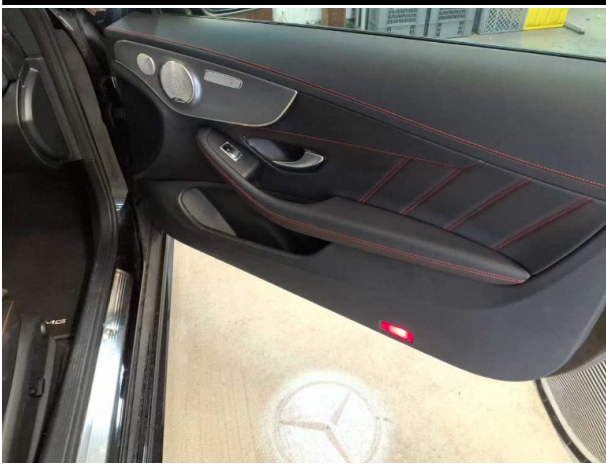
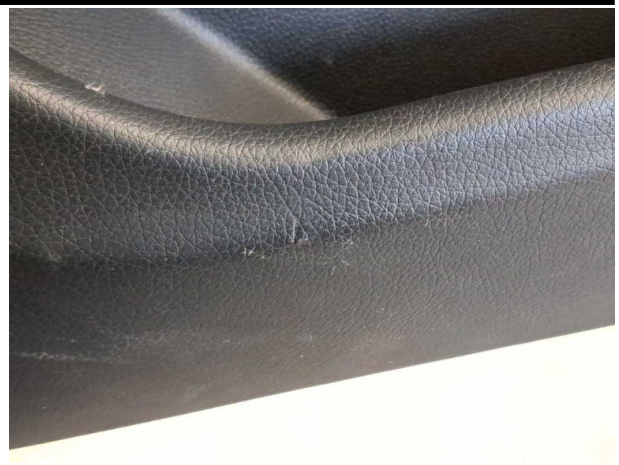
Damage #7: Trim / covers: Door trim - front right side - Damaged - Loss in value

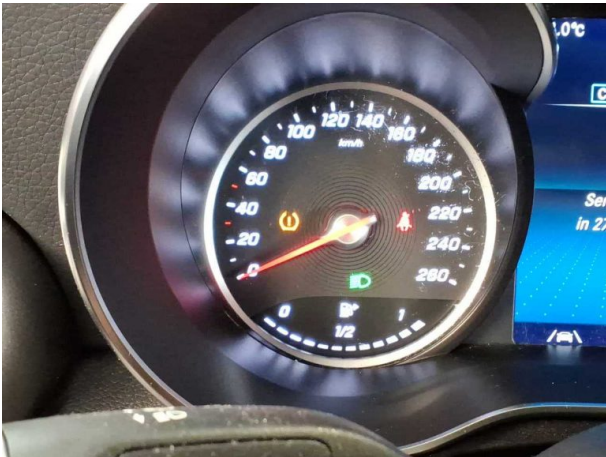
Damage #8: Instrument panel: Indicator light (RDKS brennt) - Specify findings - Perform diagnosis

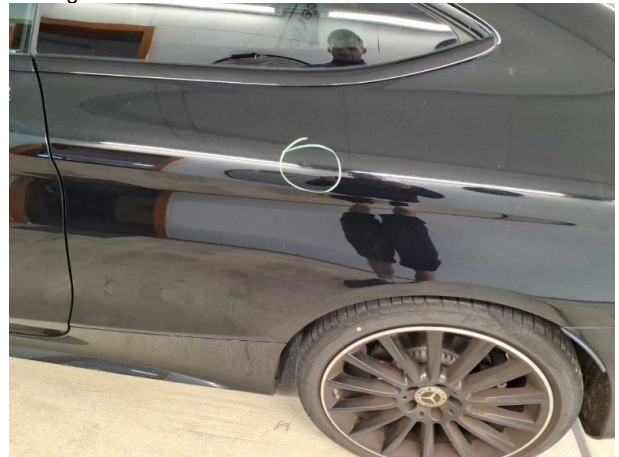
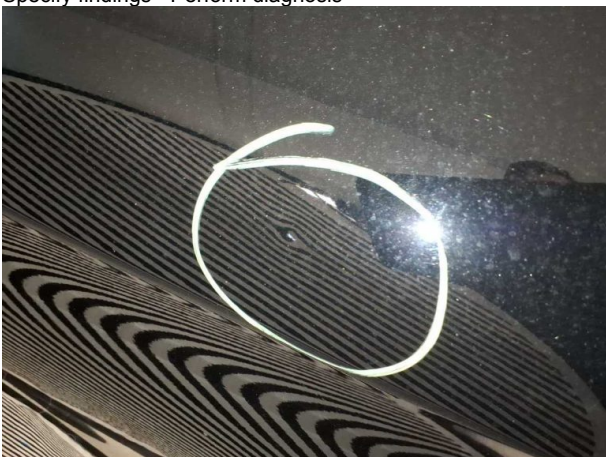
Damage #9: Side panel - rear left side: Side panel - Dent / paintcoat damage - Smart repair

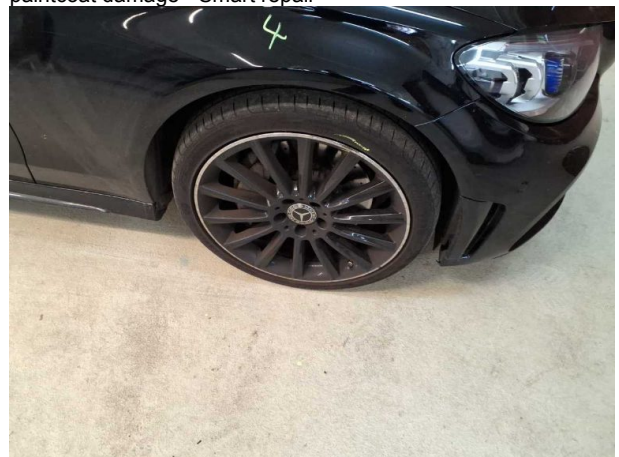
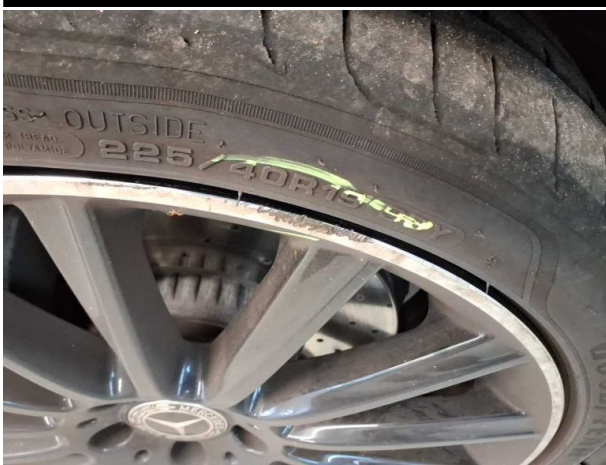
Damage #10: Wheel / tyres: Alloy rim - front right side - Scratched - Loss in value

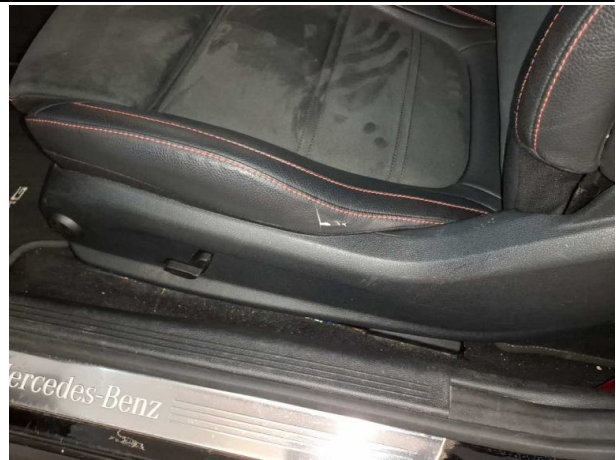
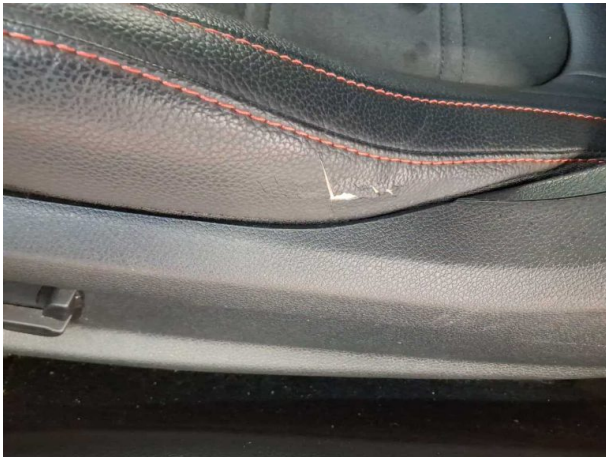
Damage #13: Seat - front: Seat cover - left side - Damaged - Replace

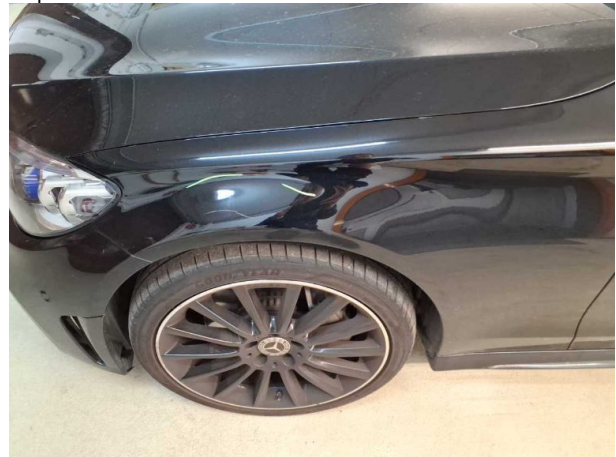
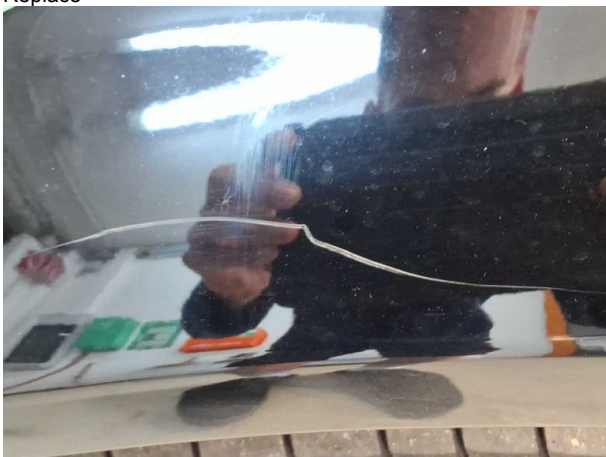
Damage #14: Mudguard - left side: Mudguard - left side - Scratched - Repair and paint

Damage #14: Mudguard - left side: Mudguard - left side - Scratch... - Repair and paint

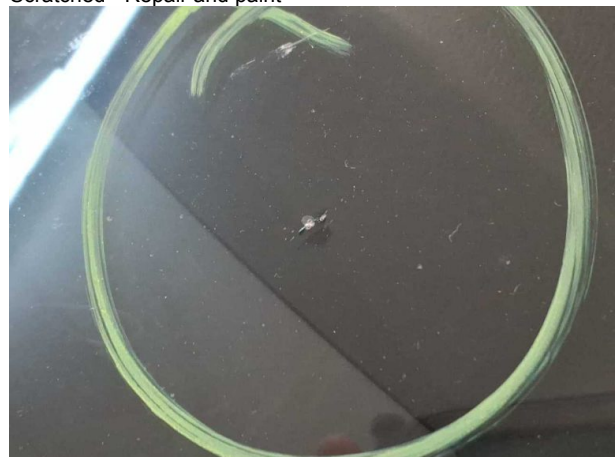
Damage #15: Vehicle glazing: Windscreen - Stone chips - Replace

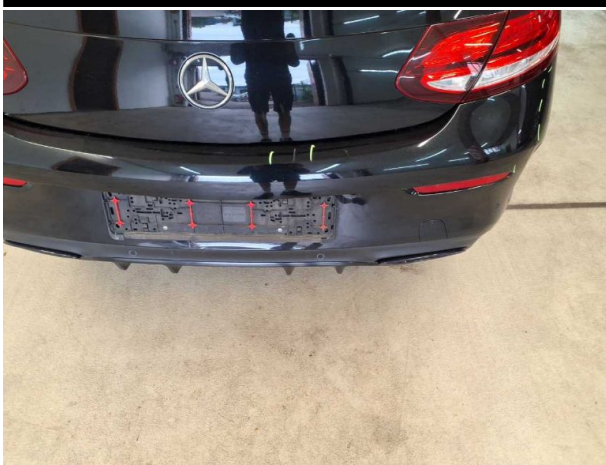
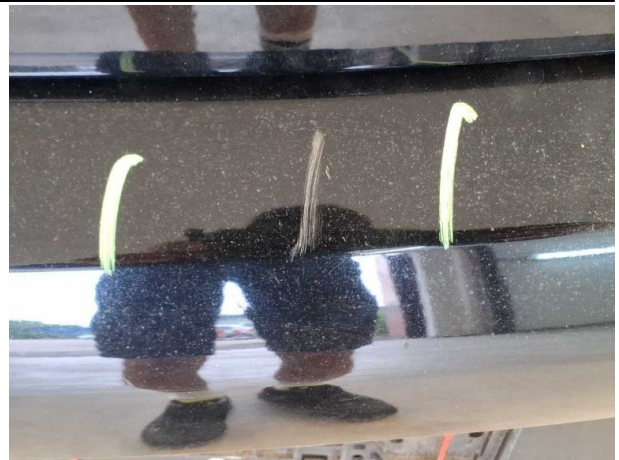
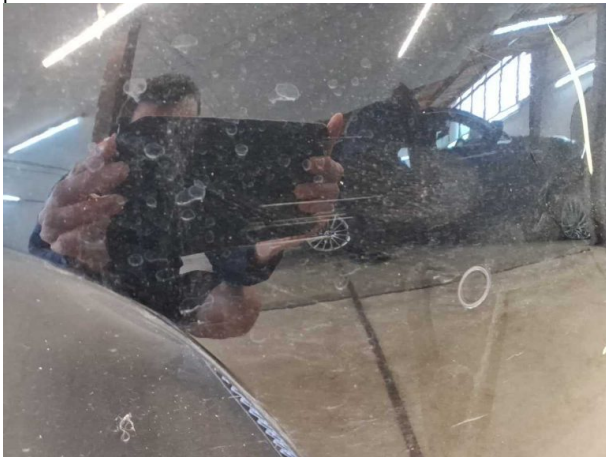
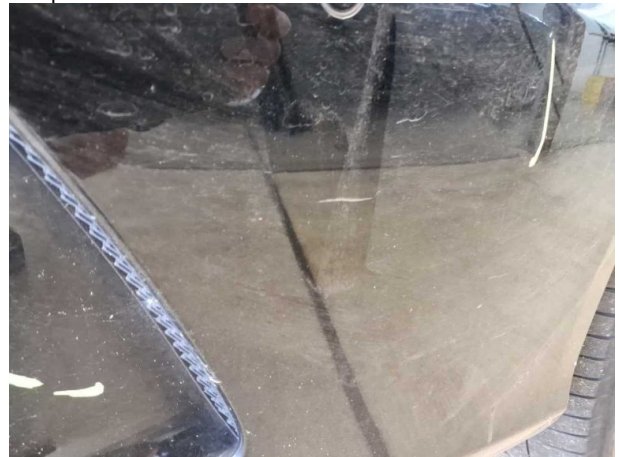
Damage #16: Rear bumper: Rear bumper - Scratched - Repair and paint

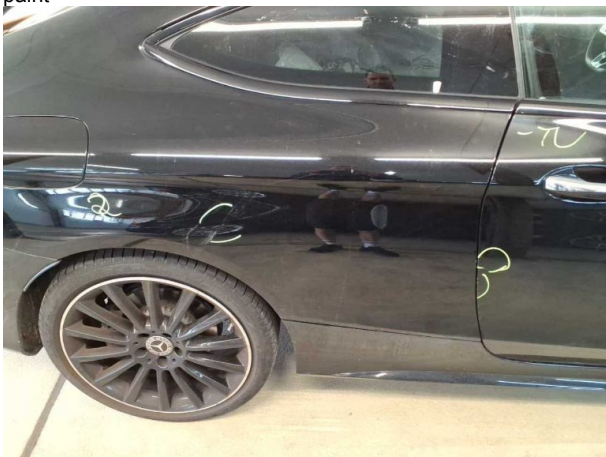
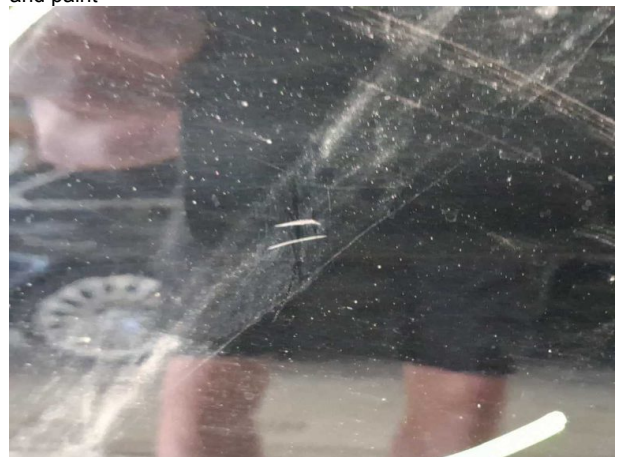
Damage #17: Side panel - rear right side: Side panel - Scratch(es) - Repair and paint

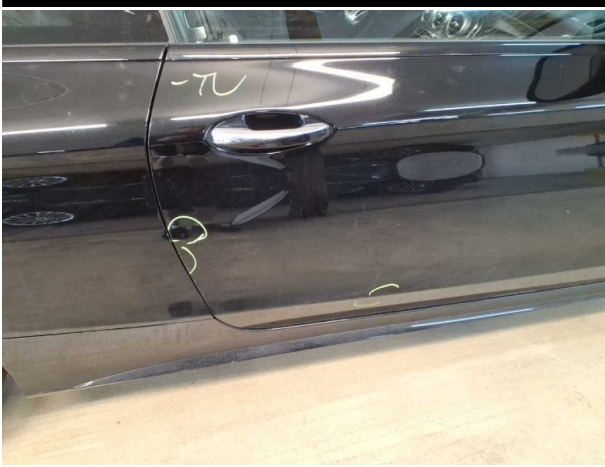
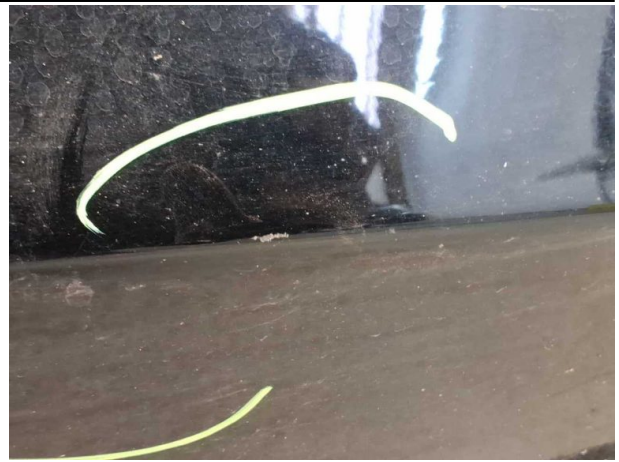
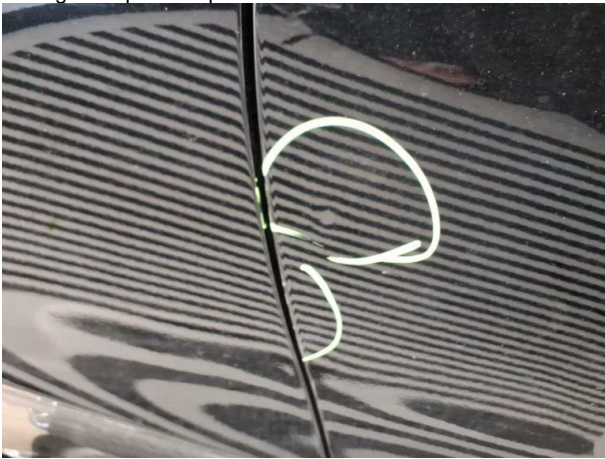
Damage #18: Door - front right side: Door - Dent / paintcoat damage - Repair and paint

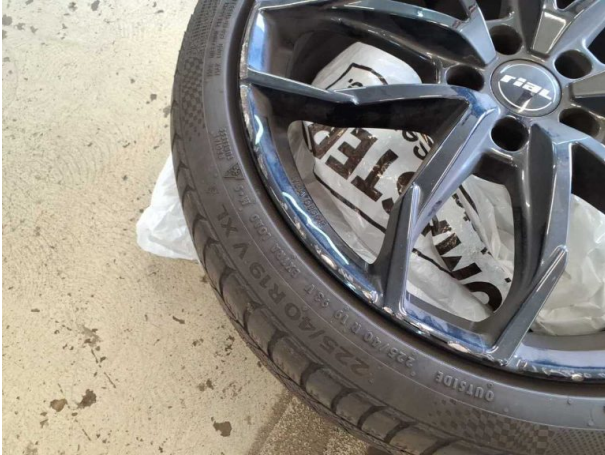
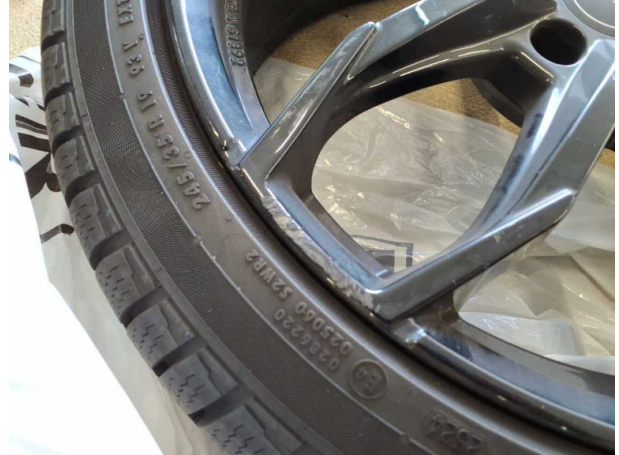
Beschädigung #3: 2.Radsatz: 2 Leichtmetallfelgen - verkratzt / verschürft - kein Abzug

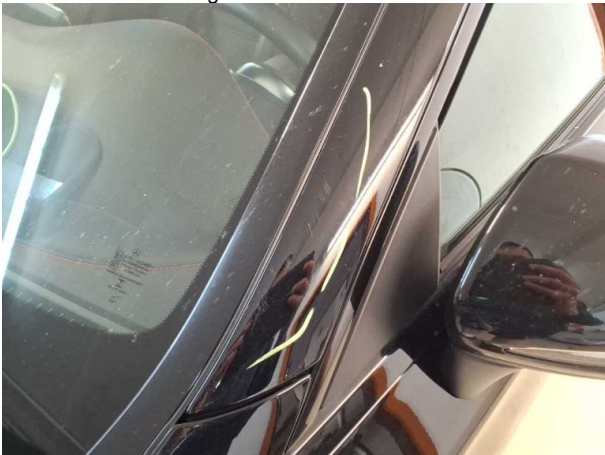
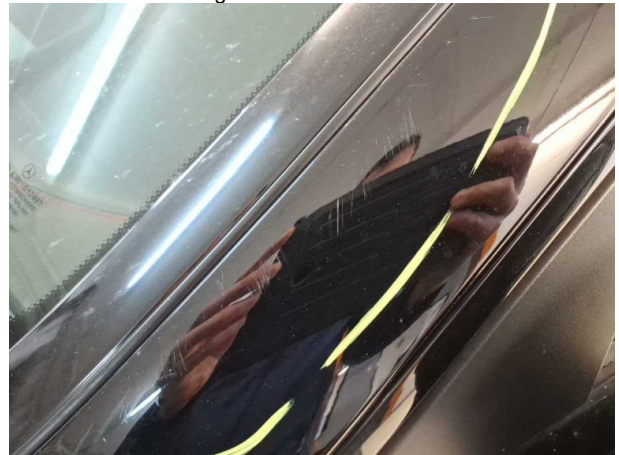
Beschädigung #4: Karosserie: A-Säule links - Kratzer - auslegen / polieren

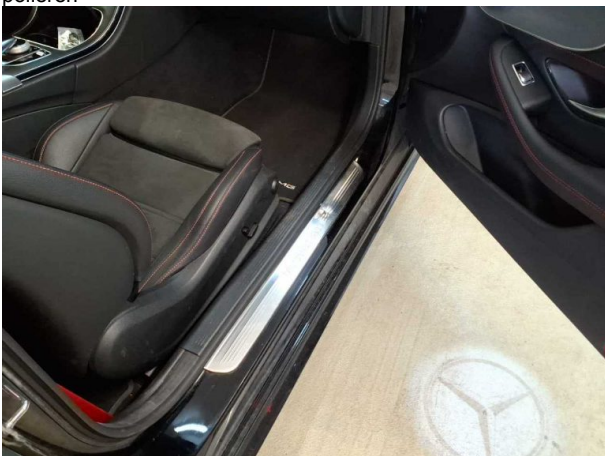
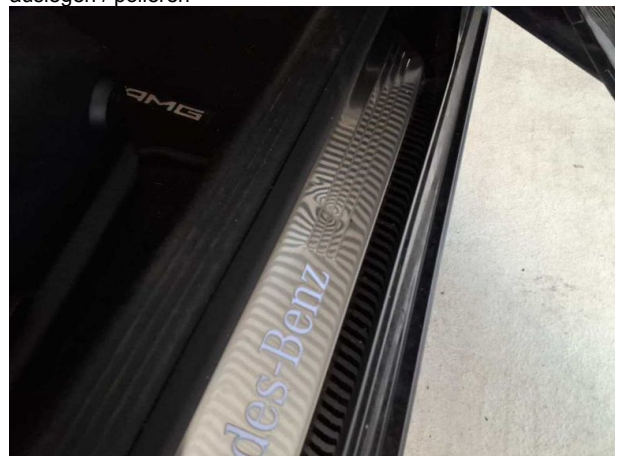
Beschädigung #6: Tür vorn rechts: Zierleiste unten - Delle(n) - erneuern

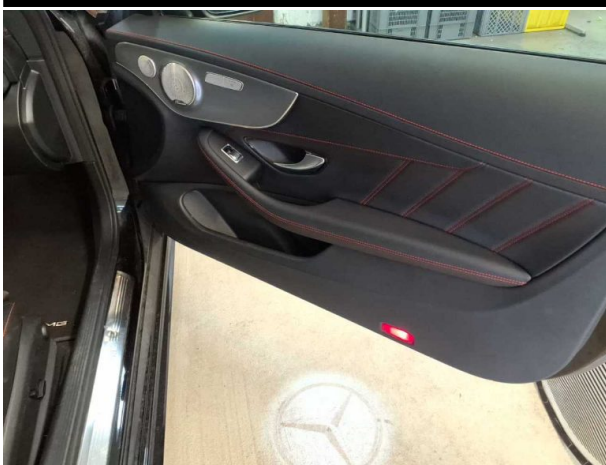
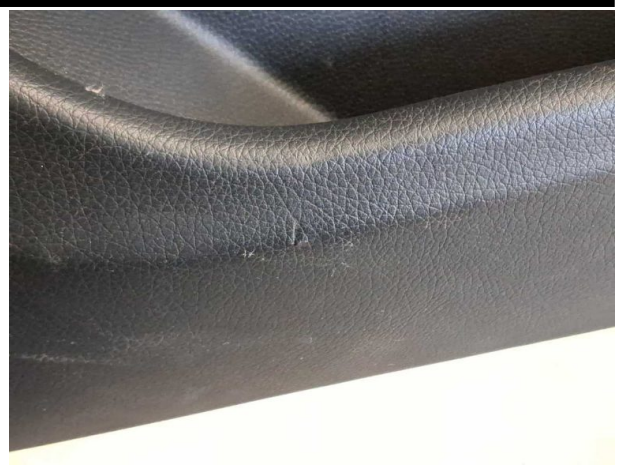
Beschädigung #7: Verkleidungen/Abdeckungen: Türverkleidung vorn rechts - beschädigt - Wertminderung

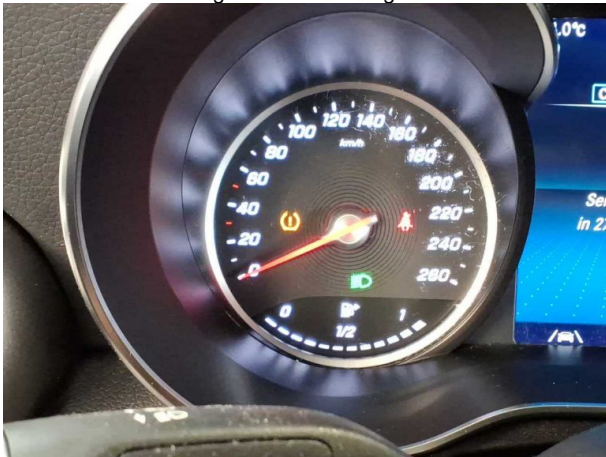
Beschädigung #8: Instrumententafel: Kontrollleuchte (RDKS brennt) - Befund festlegen - Diagnose durchführen

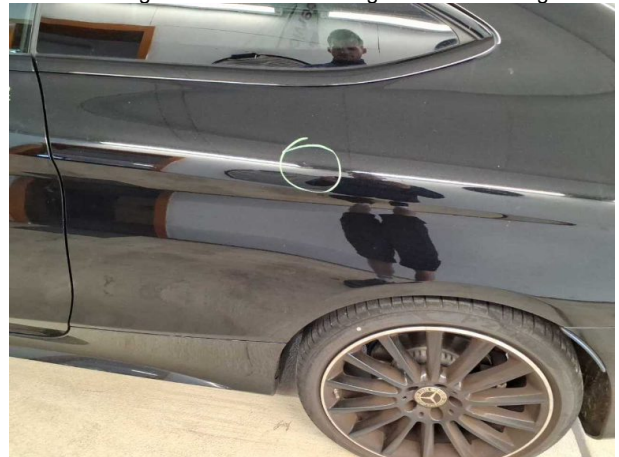
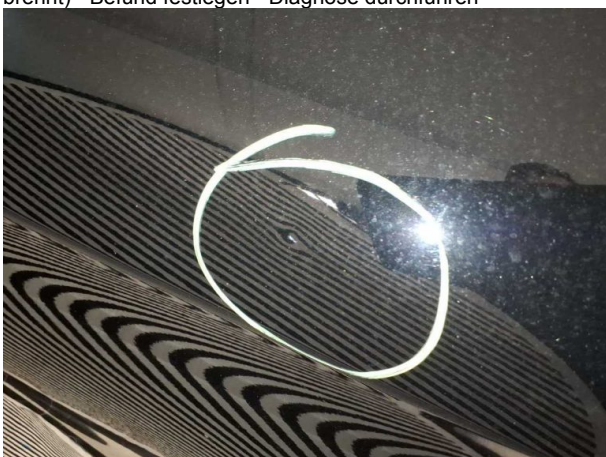
Beschädigung #9: Seitenwand links: Seitenwand - Delle / Lackschaden - Smart Repair

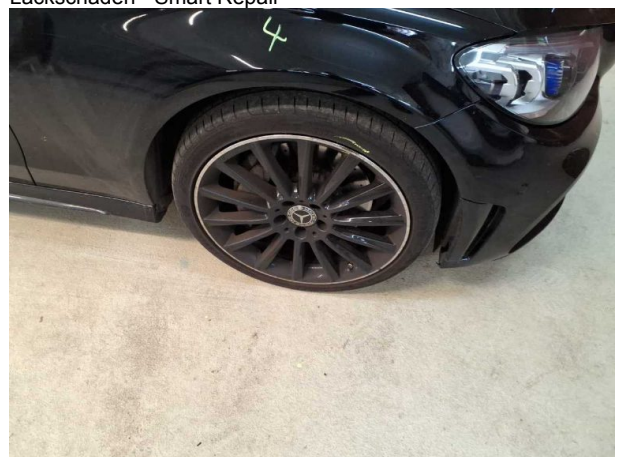
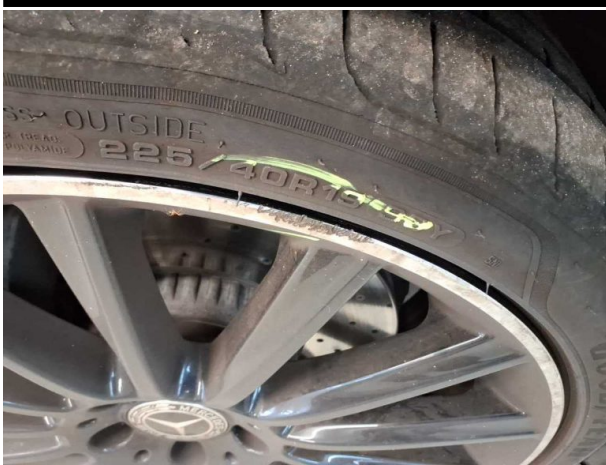
Beschädigung #10: Rad/Reifen: Leichtmetallfelge vorn rechts... verkratzt / verschürft - Wertminderung

Beschädigung #10: Rad/Reifen: Leichtmetallfelge vorn rechts - verkratzt / verschürft - Wertminderung

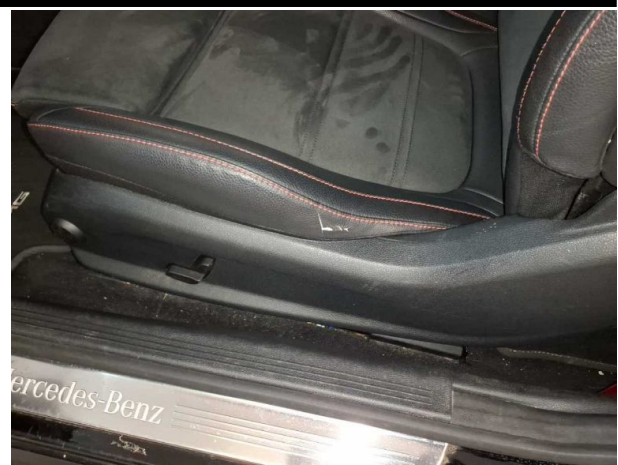
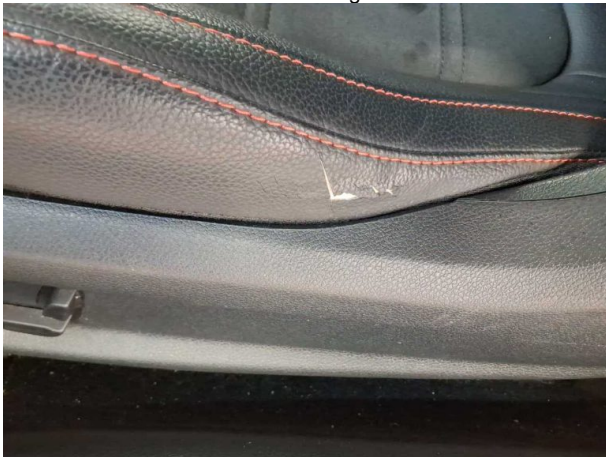
Beschädigung #13: Sitz vorn: Sitzbezug links - beschädigt - erneuern

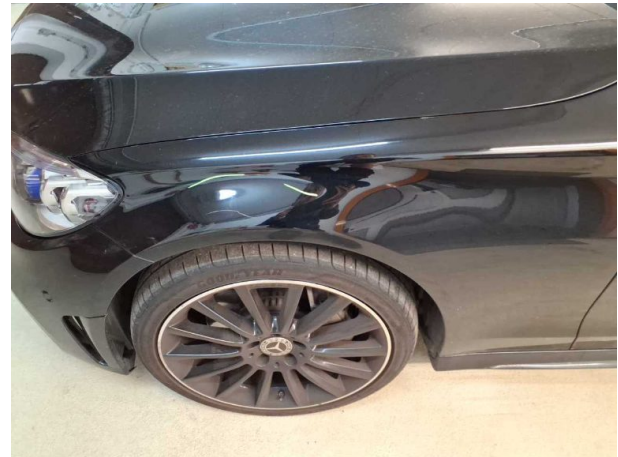
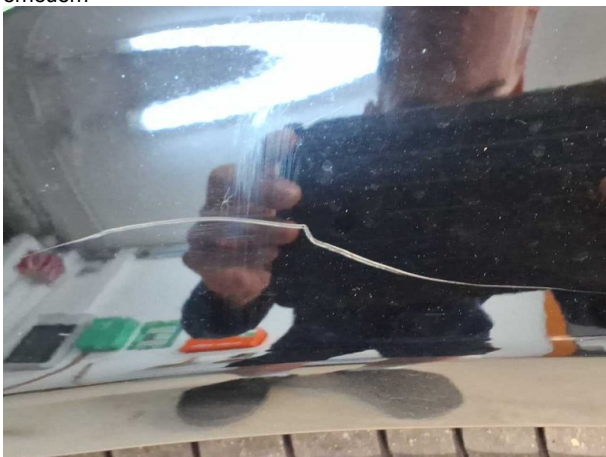
Beschädigung #14: Kotflügel links: Kotflügel links - verkratzt / verschürft - instandsetzen und lackieren

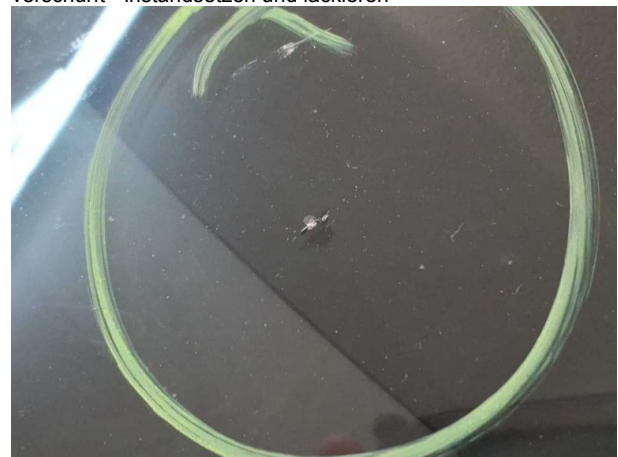
Beschädigung #15: Verglasung: Frontscheibe - Steinschlag - erneuern

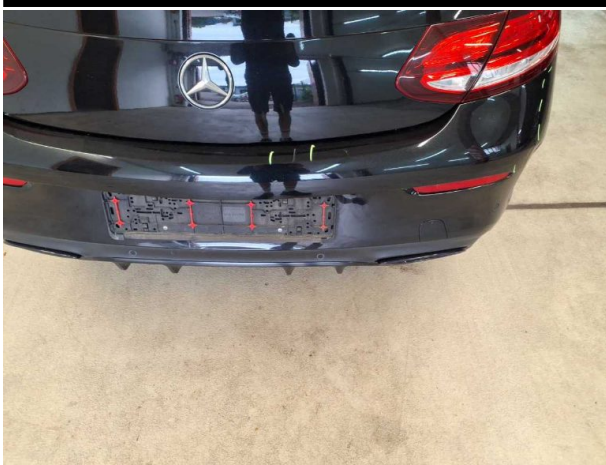
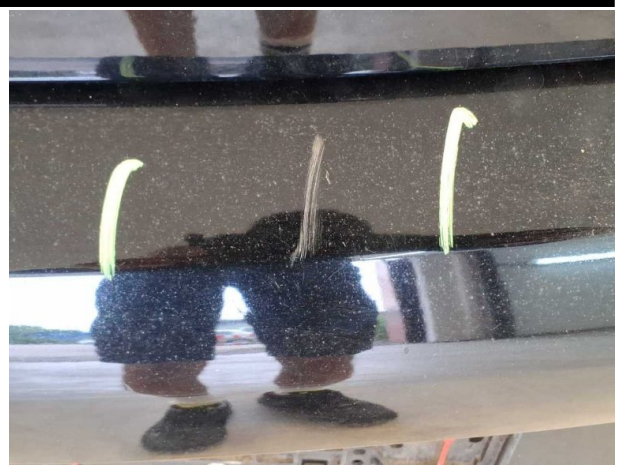
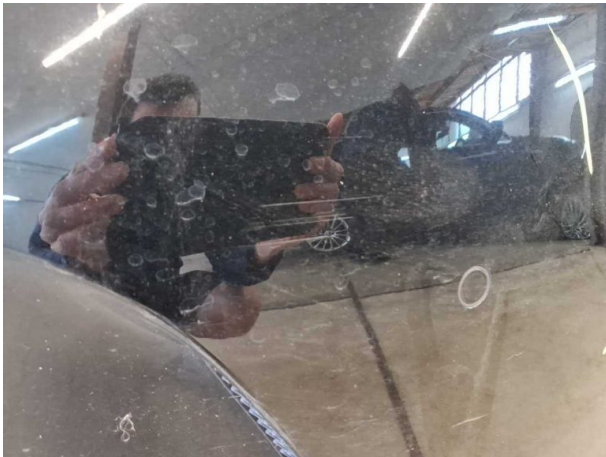
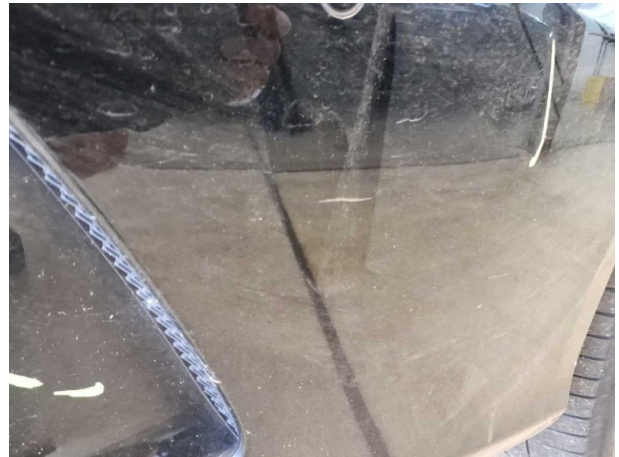
Beschädigung #16: Stossfänger hinten: Stossfänger hinten - verkratzt / verschürft - instandsetzen und lackieren

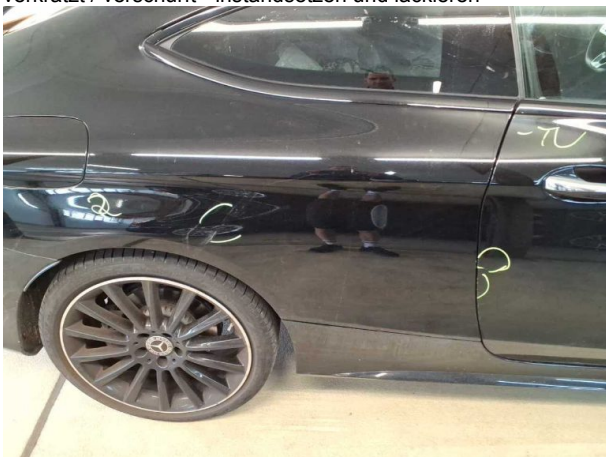
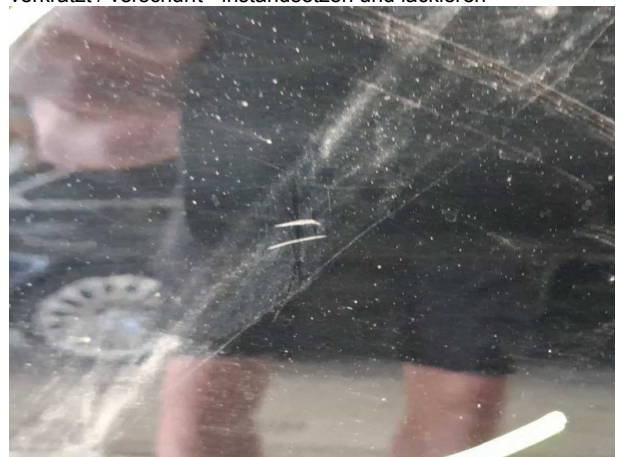
Beschädigung #17: Seitenwand rechts: Seitenwand - Kratzer - instandsetzen und lackieren

Beschädigung #17: Seitenwand rechts: Seitenwand - Kratze... instandsetzen und lackieren

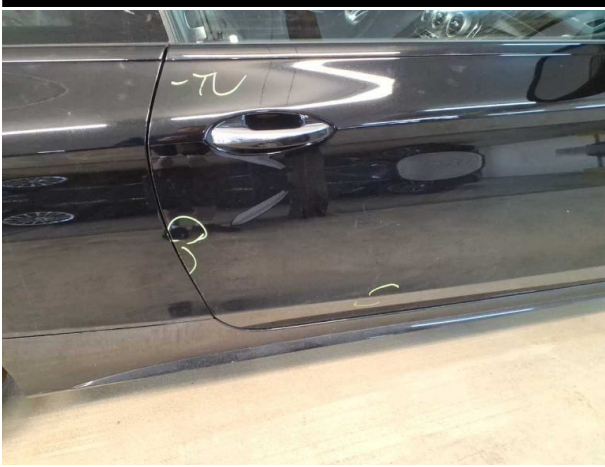
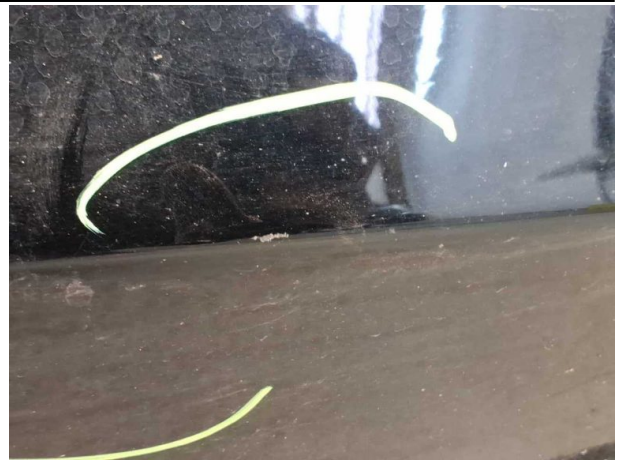
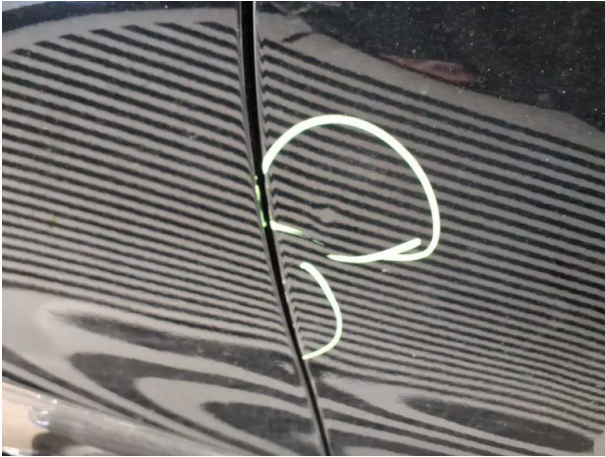
Beschädigung #18: Tür vorn rechts: Tür - Delle / Lackschaden - instandsetzen und lackieren
