LVV Nr 378237  
Hersteller BMW  
Model i4  
Variante DE - LimS5 M50, xDrive, 2021 - 2024 M 50  
Listenpreis 69.731,09  
VIN WBY31AW010FN74464  
Erstzulassungsdatum 1.10.2022  
Kennzeichen M W1914E

# Zustandsbericht / Minderwertgutachten

| Typ / Verkaufsbez. | i4 Gran Coupe<br>(G26E)(2021->) / i4 - M50 | Aufbauart | Limousine |
| Fahrzeug-Ident.-Nr. | WBY31AW010FN74464 | HSN / TSN | 0005 / DHA |

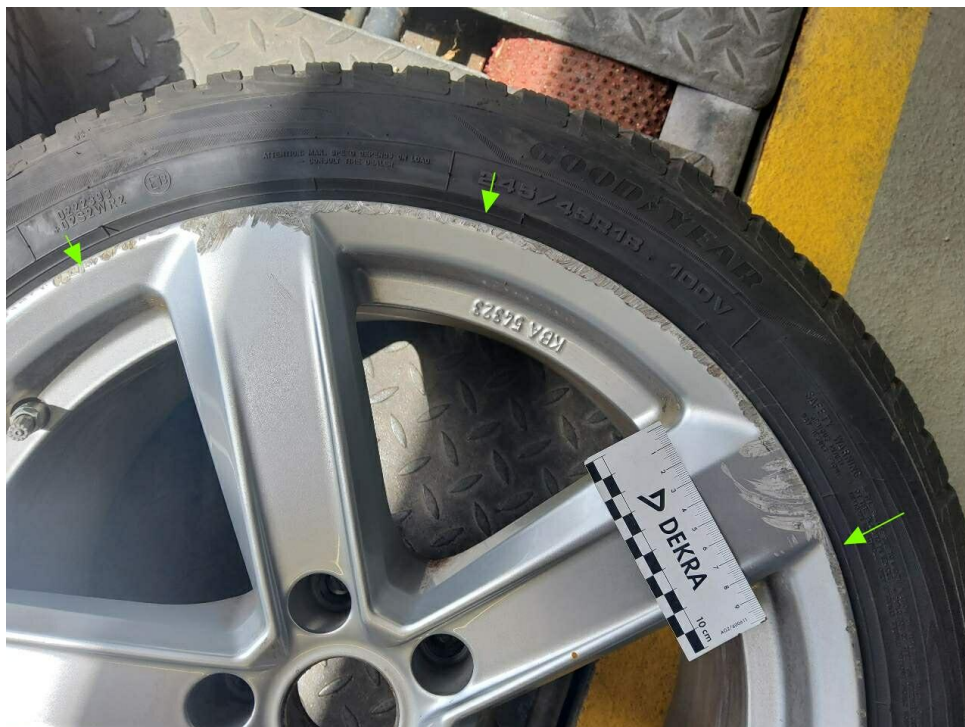
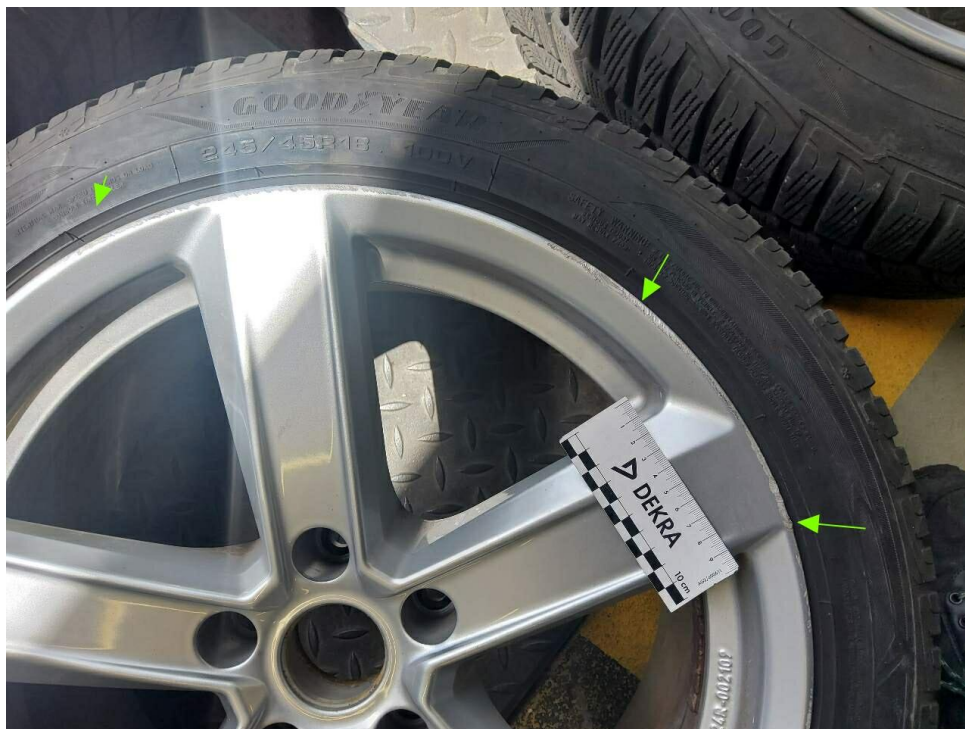
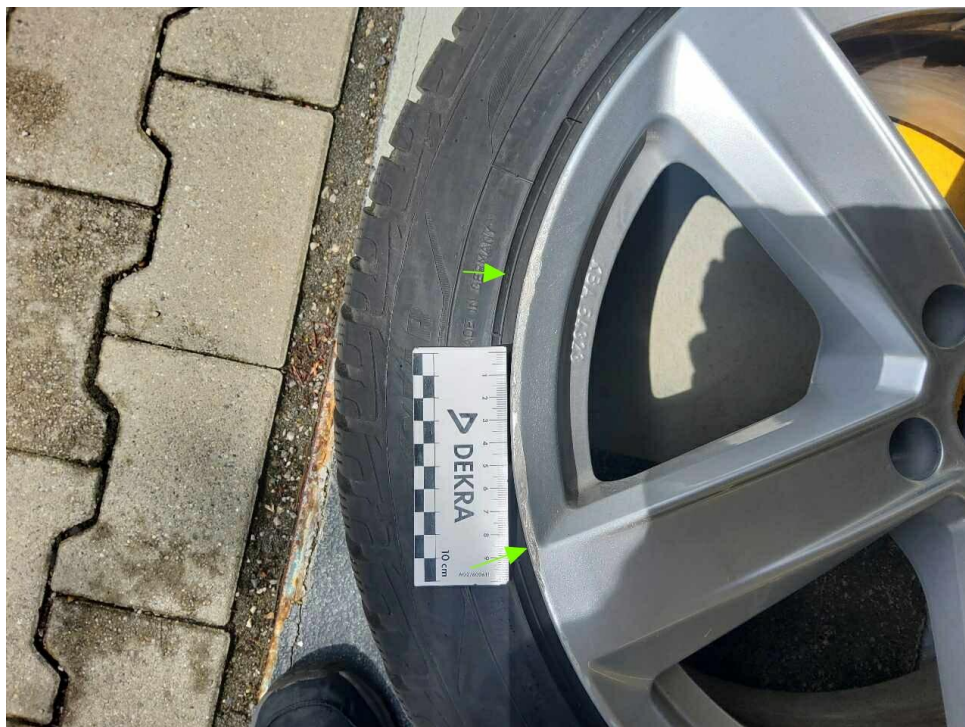
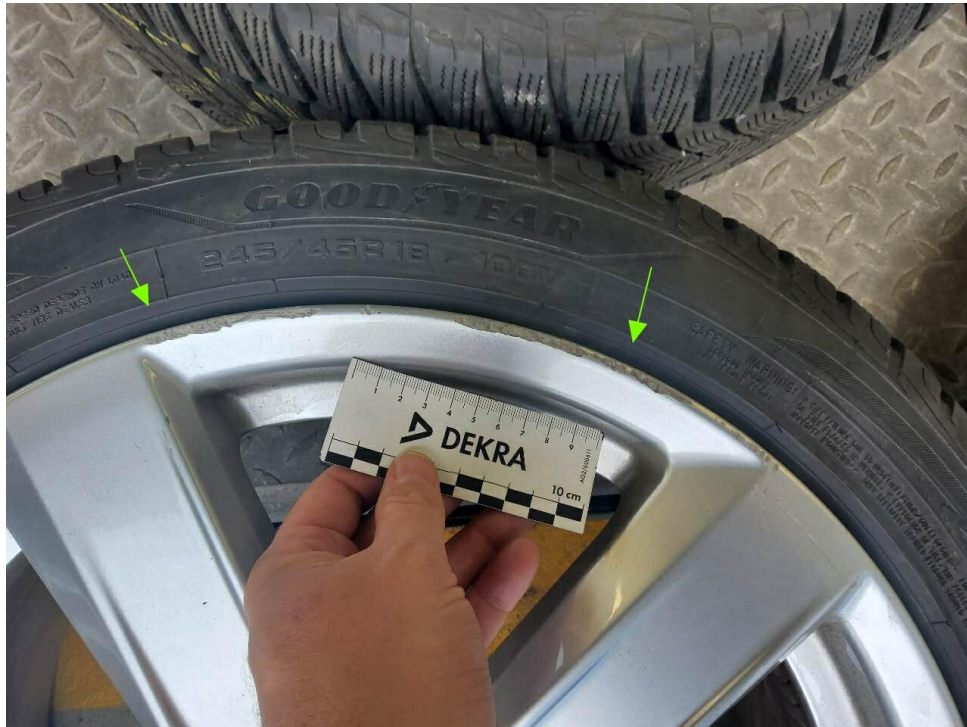
Bild 16 : 4x Winterfelgen, verschrammt

Bild 17 : 4x Winterfelgen, verschrammt

Bild 18 : 4x Winterfelgen, verschrammt

Bild 19 : 4x Winterfelgen, verschrammt

1. 4x Winterfelgen, verschrammt, smart repair (Bild 16, 17, 18, 19)
2. Dach, mehrfach eingedellt, drücken (Bild 22, 23)
3. Felge vorne links (glanzgedreht), verschrammt, erneuern (Bild 25)
4. Einstiegsleiste vorne links, eingedellt, erneuern (Bild 26)
5. Tür hinten links, zerkratzt, smart repair (Bild 27)
6. Stoßfängerabdeckung hinten inklusive Unterteil, deformiert, erneuern (Bild 29)
7. Felge hinten rechts (glanzgedreht), verschrammt, erneuern (Bild 30)
8. Einstieg hinten rechts, zerkratzt, smart repair (Bild 31)
9. Felge vorne rechts (glanzgedreht), verschrammt, erneuern (Bild 33)
10. Windschutzscheibe, Steinschlag mit Rissbildung, erneuern (Bild 34, 35)

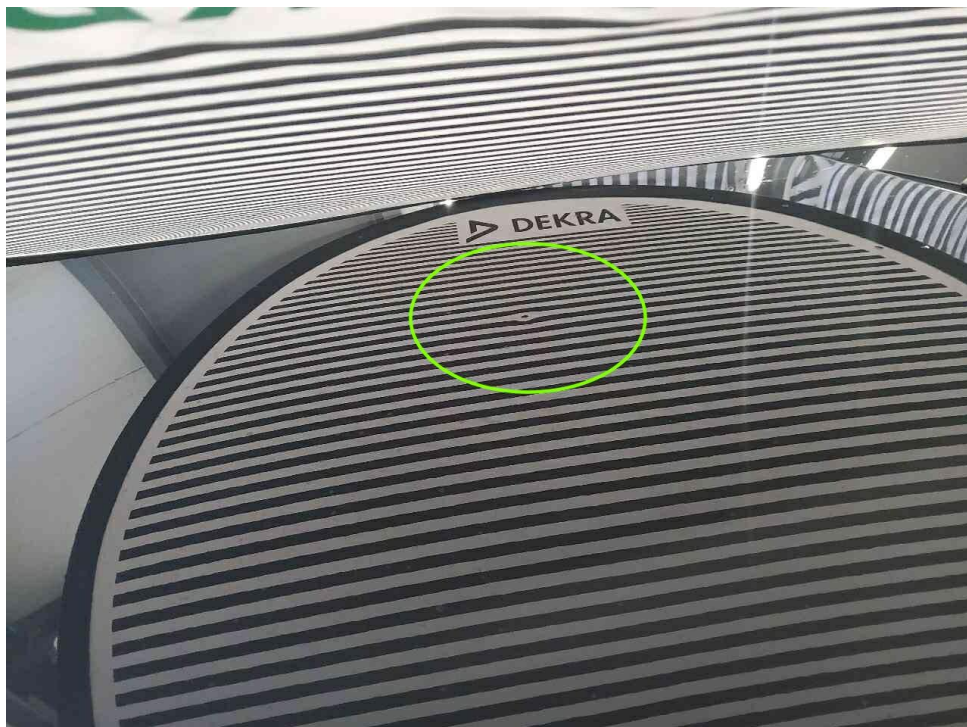
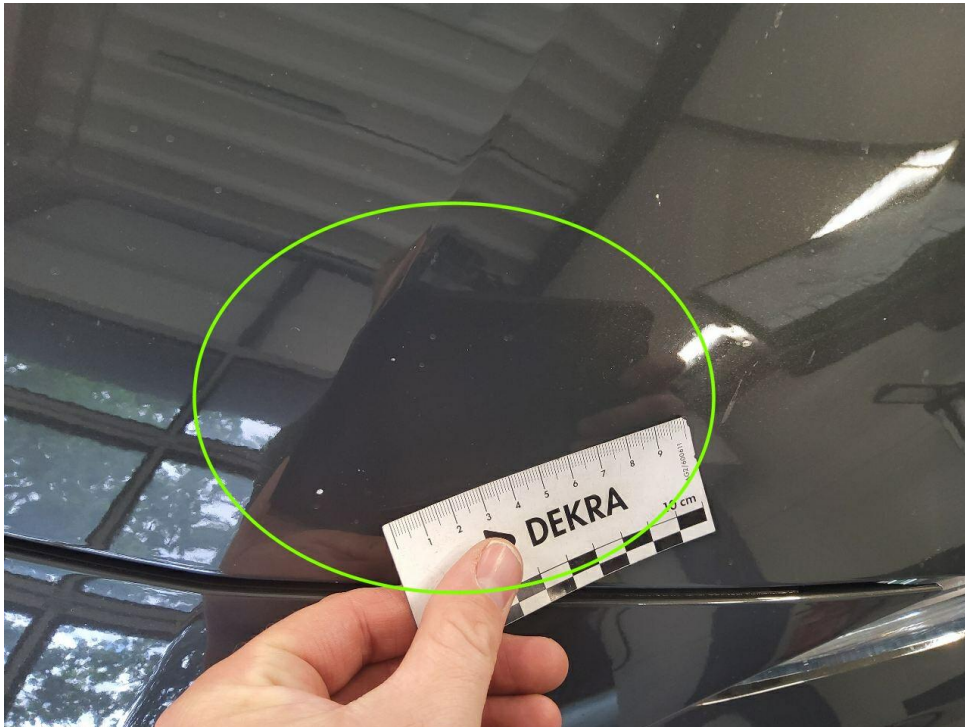
Bild 20 : Motorhaube, eingedellt, vereinzelte Steinschläge

Bild 21 : Motorhaube, eingedellt, vereinzelte Steinschläge

Motorhaube, eingedellt, vereinzelte  
Steinschläge, (Bild 20, 21)  
Heckklappe, Oberflächlich verkratzt, polieren  
(Bild 24)  
Seitenteil links, eingedellt, (Bild 28)  
Seitenteil rechts, Steinschläge, (Bild 32)

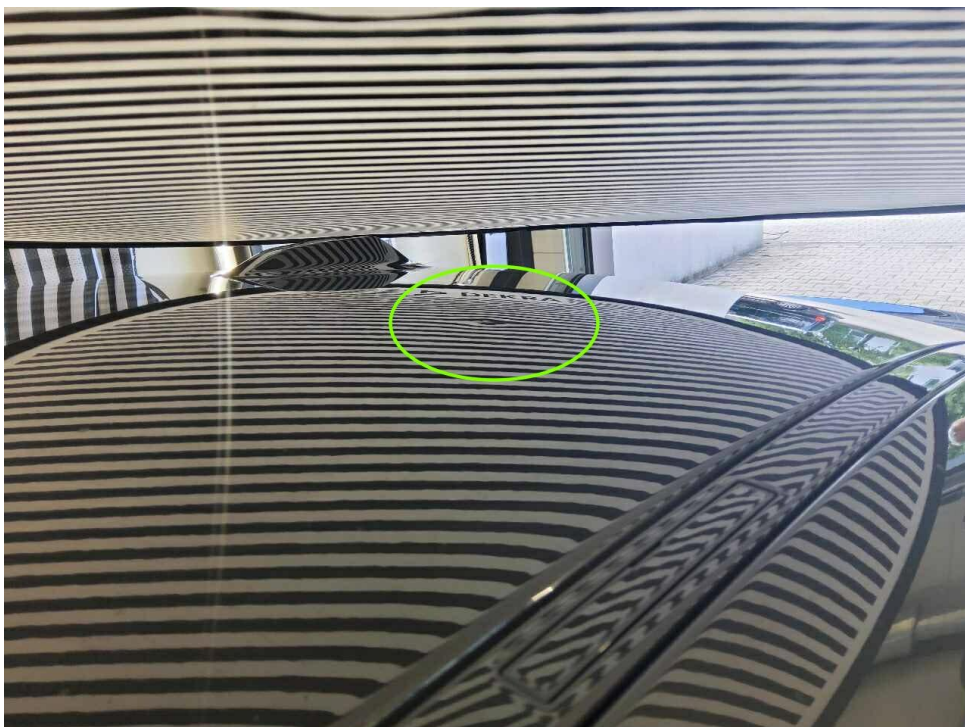
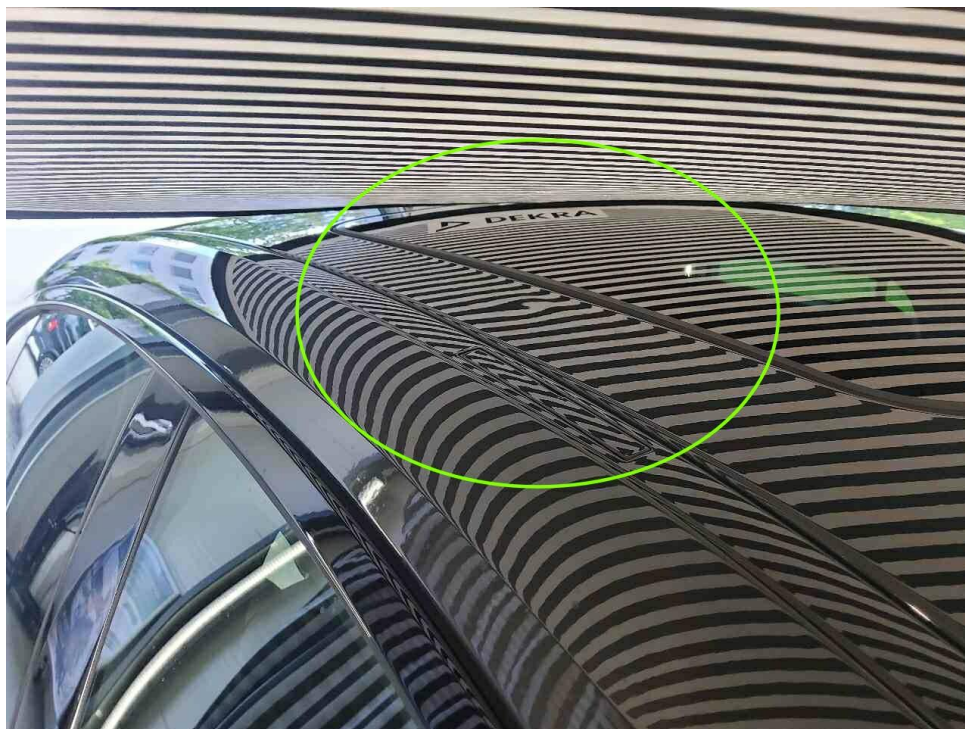
Bild 22 : Dach, mehrfach eingedellt

Bild 23 : Dach, mehrfach eingedellt

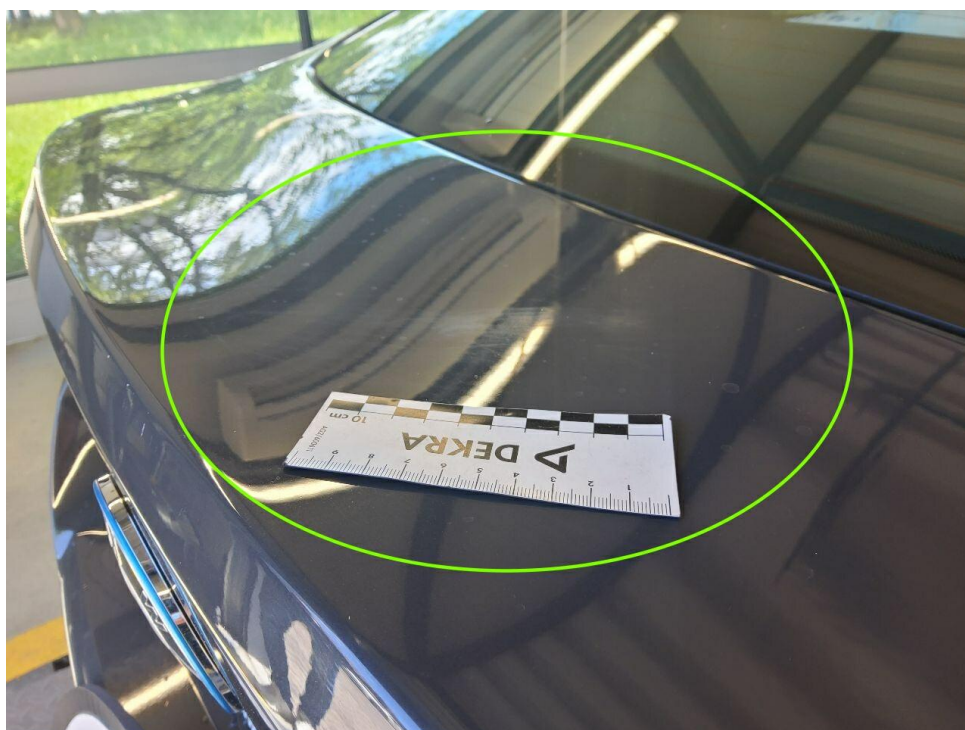
Bild 24 : Heckklappe, Oberflächlich verkratzt

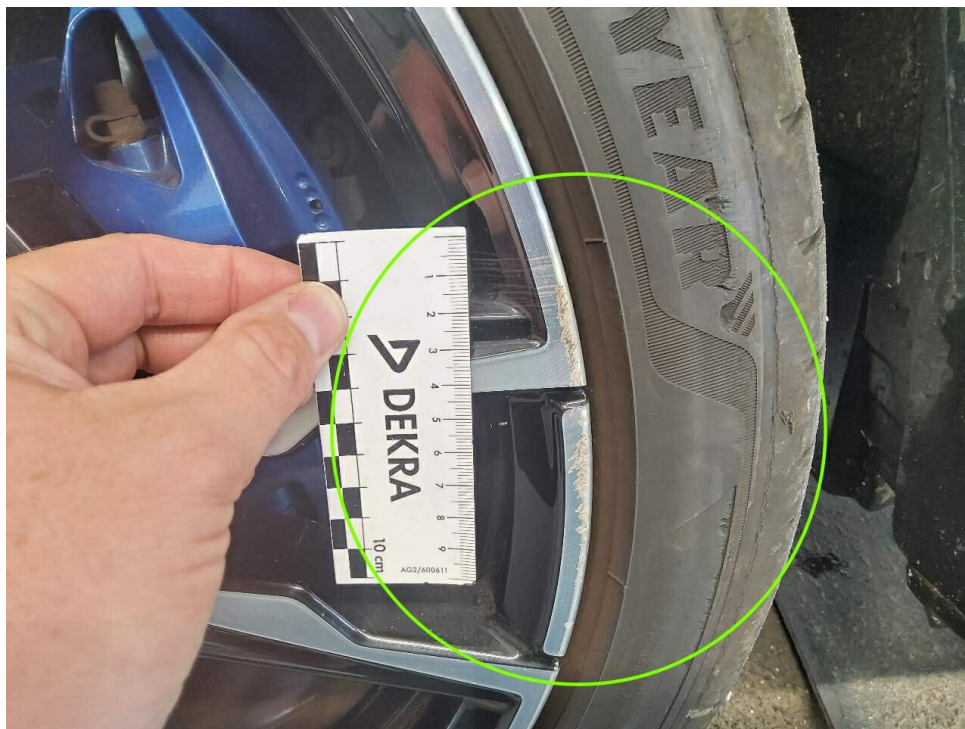
Bild 25 : Felge vorne links (glanzgedreht), verschrammt

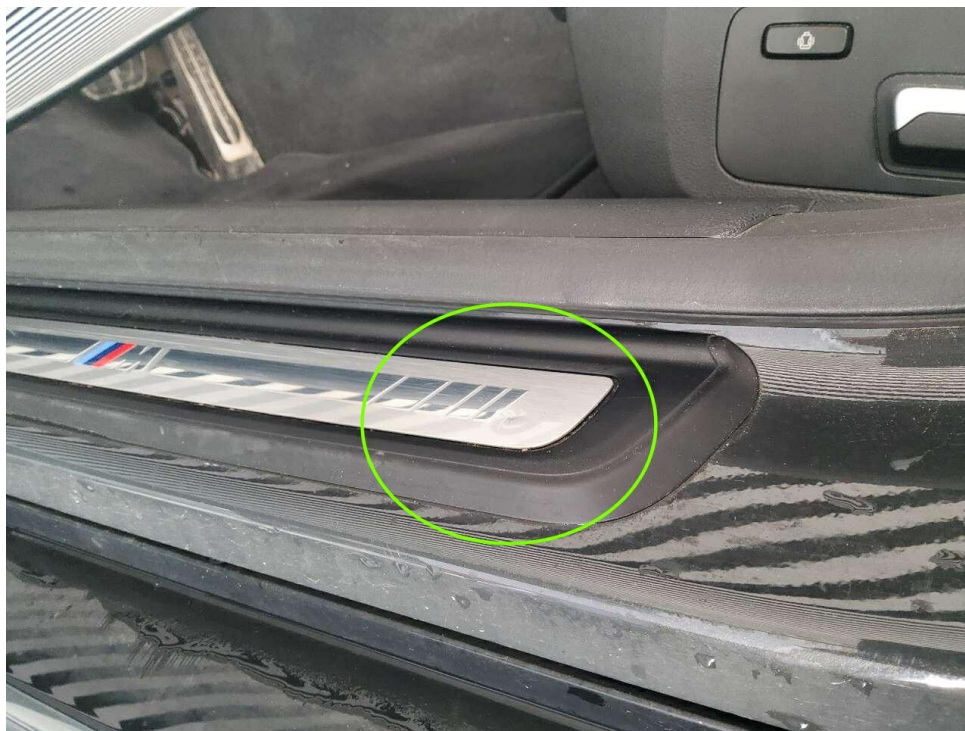
Bild 26 : Einstiegsleiste vorne links, eingedellt

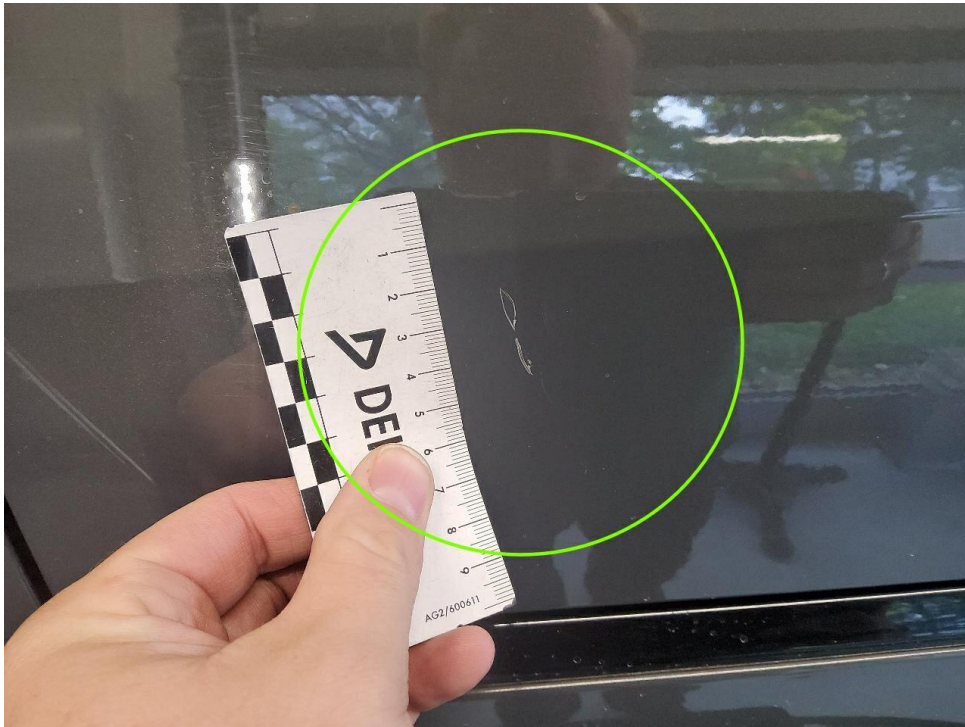
Bild 27 : Tür hinten links, zerkratzt

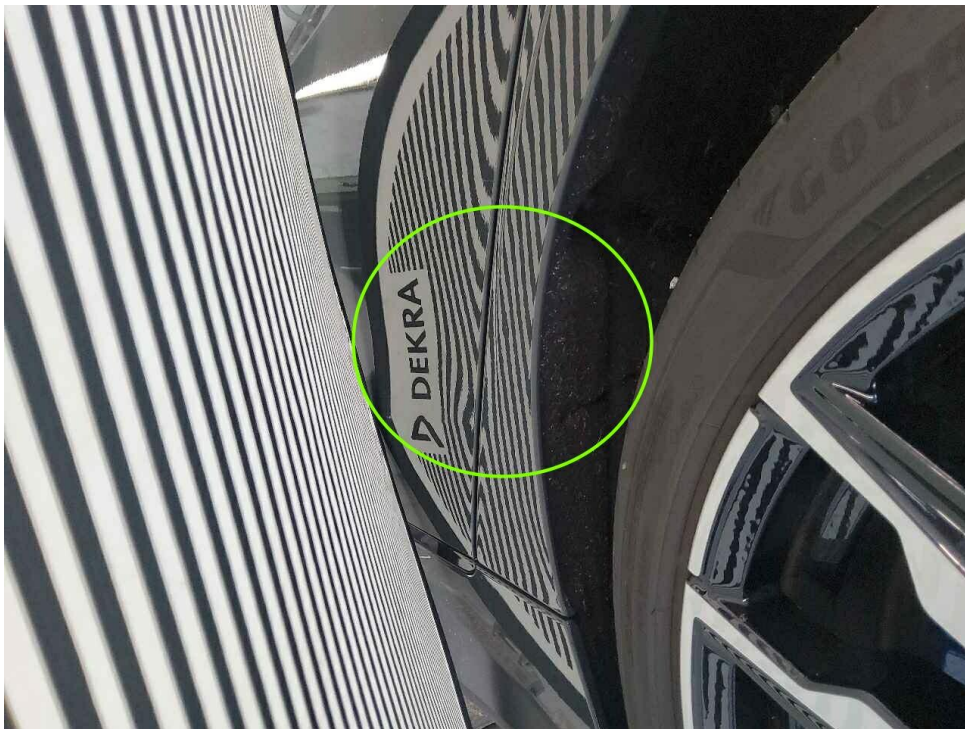
Bild 28 : Seitenteil links, eingedellt

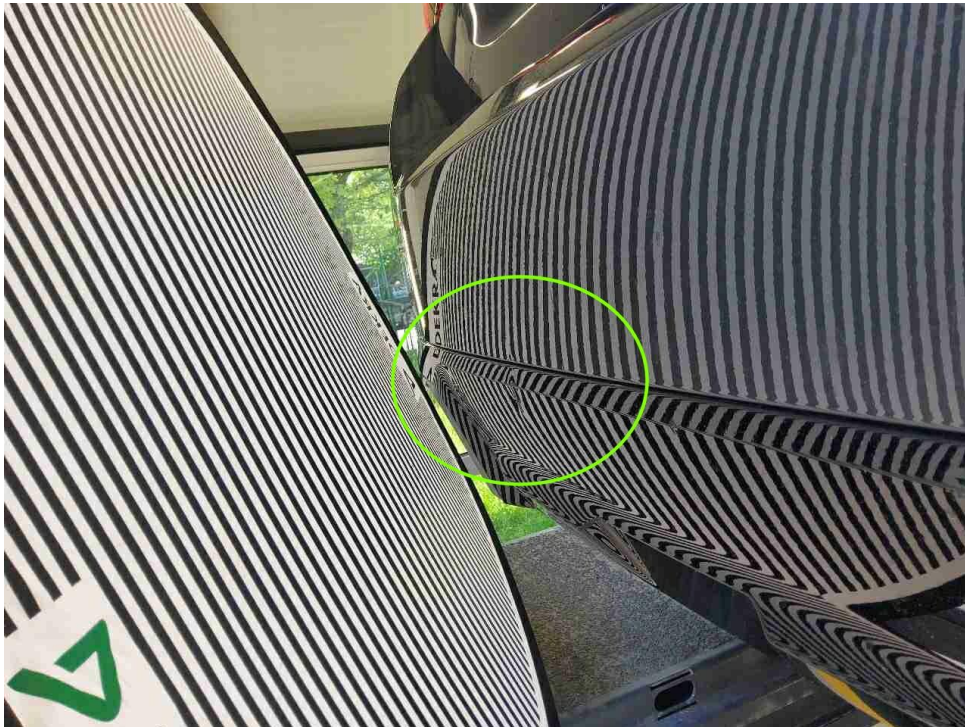
Bild 29 : Stoßfängerabdeckung hinten inklusive Unterteil, deformiert

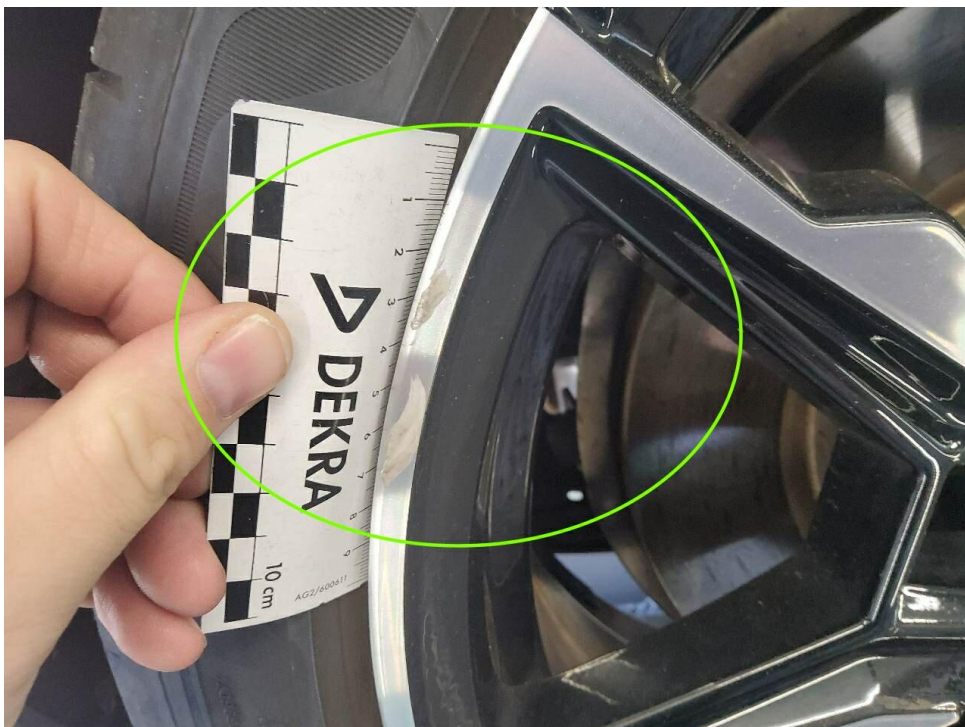
Bild 30 : Felge hinten rechts (glanzgedreht), verschrammt

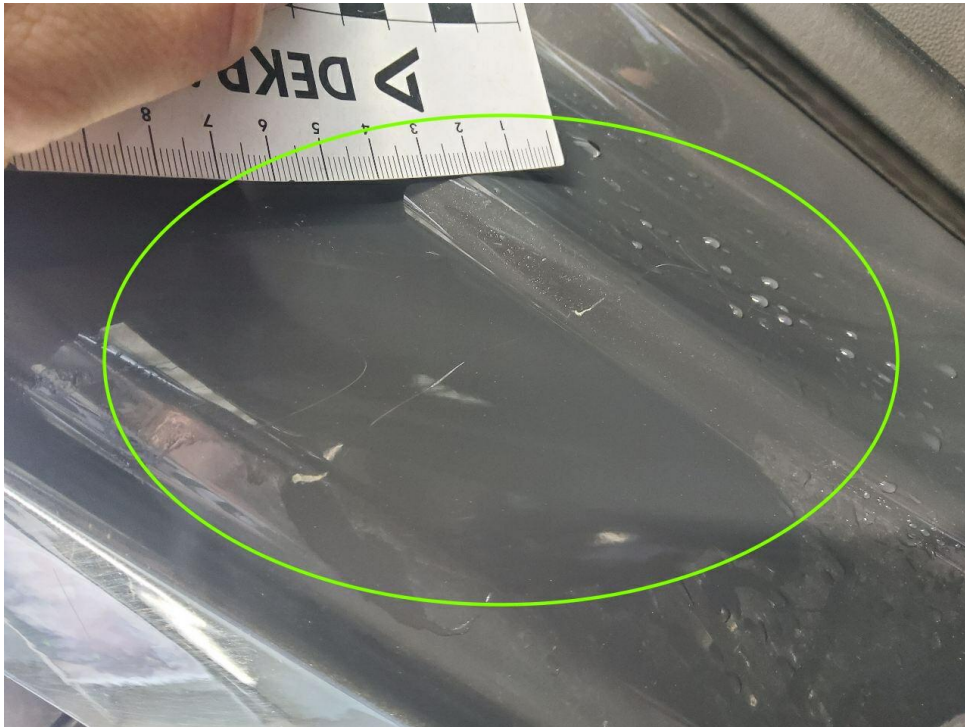
Bild 31 : Einstieg hinten rechts, zerkratzt

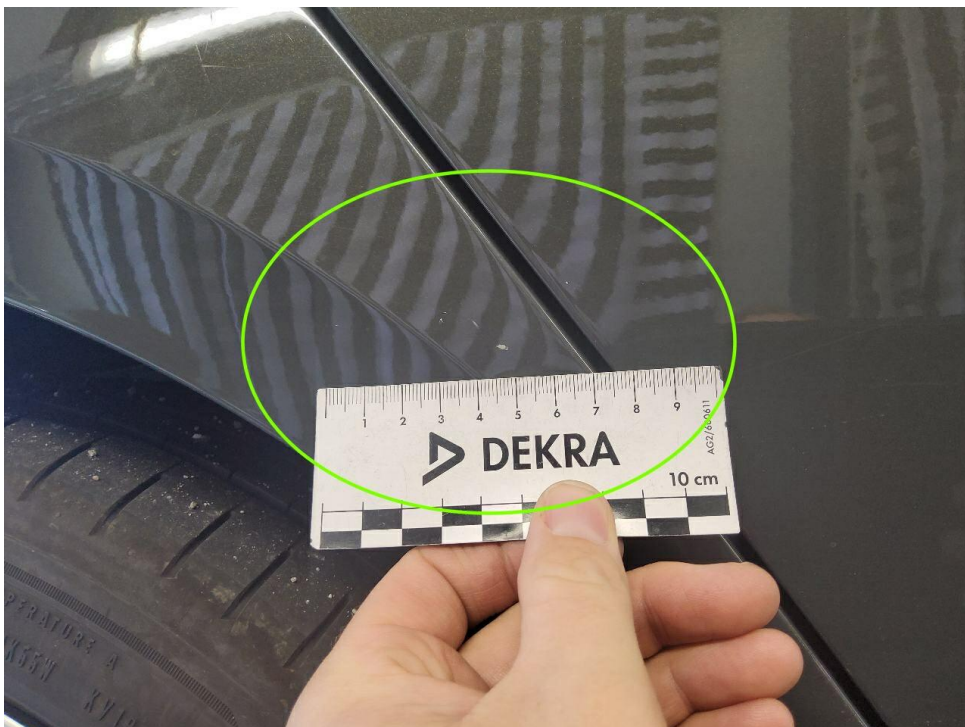
Bild 32 : Seitenteil rechts, Steinschläge

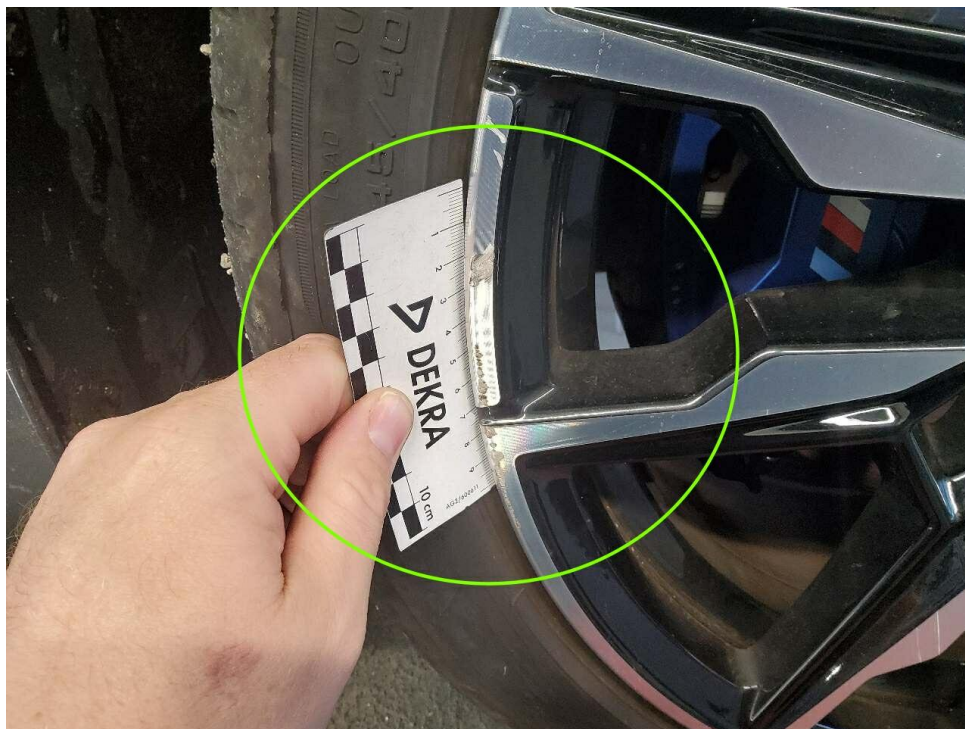
Bild 33 : Felge vorne rechts (glanzgedreht), verschrammt

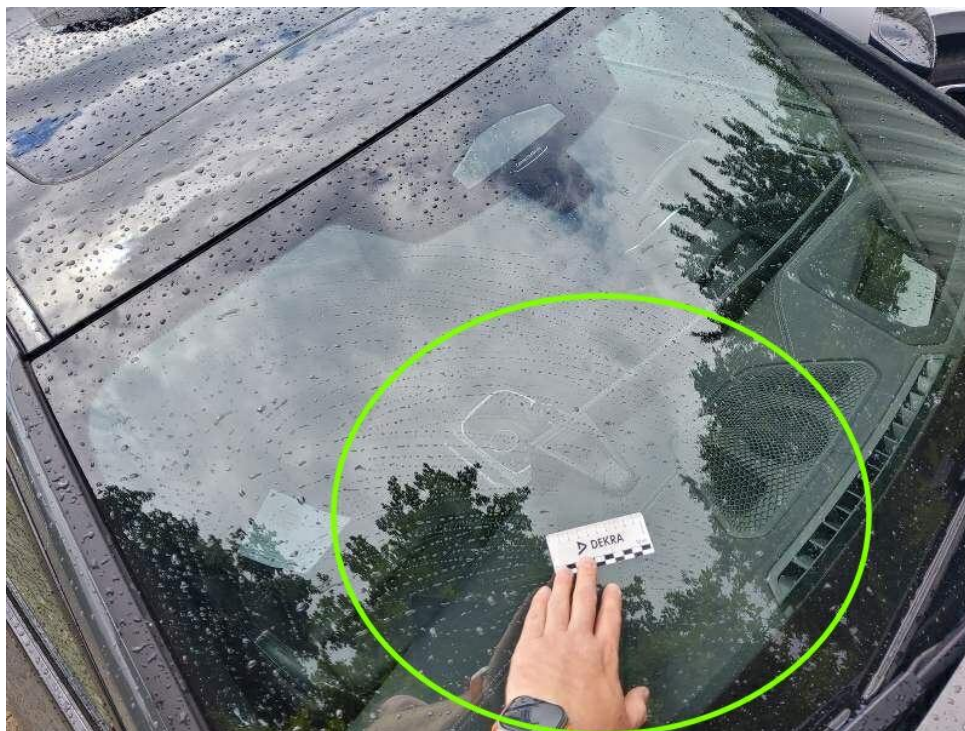
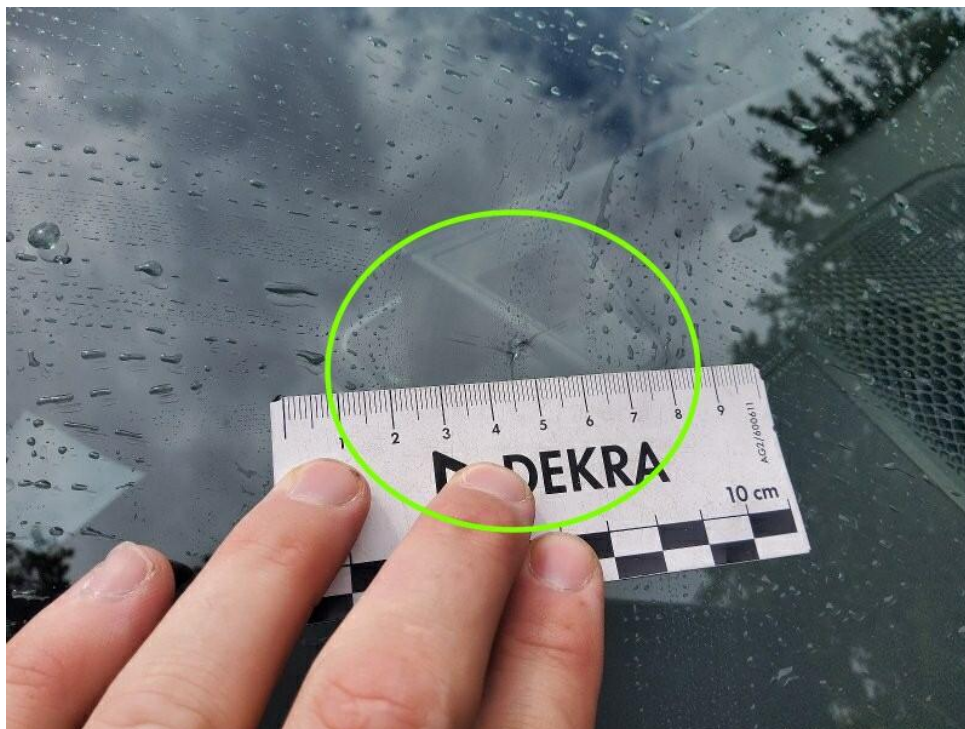
Bild 34 : Windschutzscheibe, Steinschlag mit Rissbildung

Bild 35 : Windschutzscheibe, Steinschlag mit Rissbildung

| Schadennummer | Unfalldatum | Beschädigung | Schadenhöhe<br>in EUR |
|---|---|---|---|
| 2026108687 | 26.05.2026 | Windschutzscheibe gerissen | |
