## Zustandsbericht

| Berichtsnummer : | 0000000930200-DE926 | | |

#### Hyundai Tucson (NX)(12.2020->) Prime Plug-In Hybrid 4WD

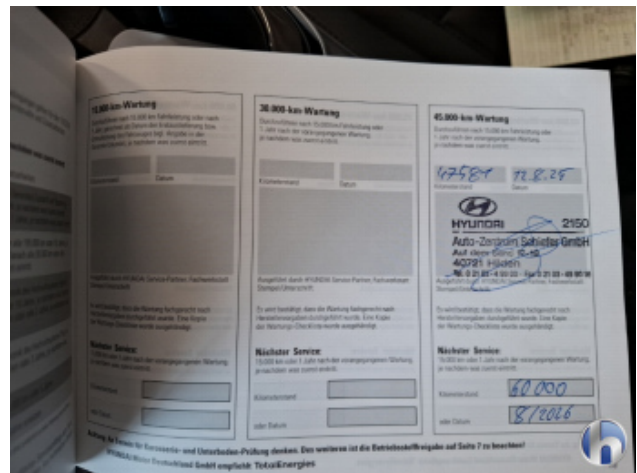
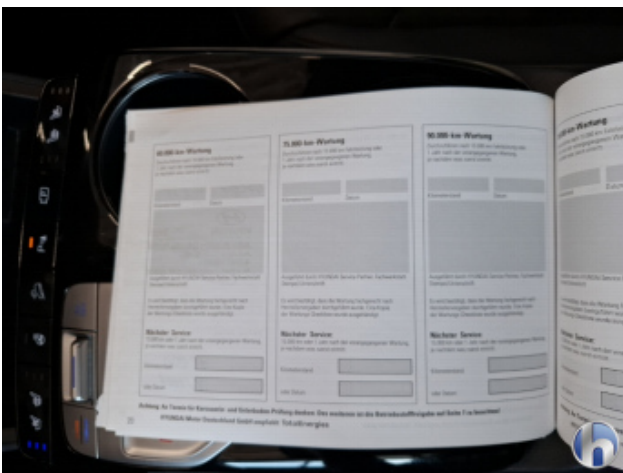
Serviceheft/Nachweis

| <b>Hinweis:</b> | *Serviceintervall nach Herstellervorgaben überzogen / fehlt (12 Monate / 15.000 km) Kostenerweiterung durch Verlust der Herstellergarantie möglich. |

| | Bauteil | Schaden | Rep.-Art |
|---|---|---|---|
| 4. | Wartung überzogen /<br>fehlt - Wertminderung/<br>Herstellergarantie | Nicht Gepflegt | |

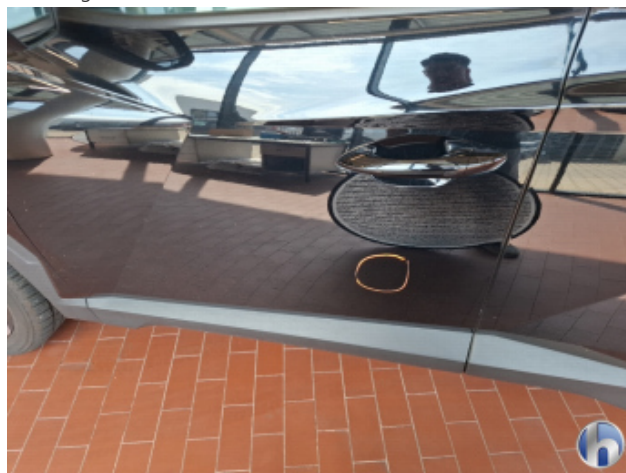
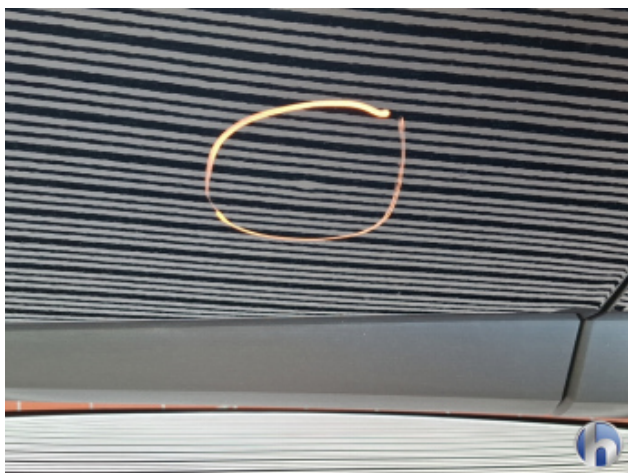
| | Bauteil | Schaden | Rep.-Art |
|---|---|---|---|
| 1. | Tür Vorne - Links | Gebrauchsspuren | Ohne Reparatur |

1. Tür Vorne - Links  
Gebrauchsspuren - Ohne Reparatur

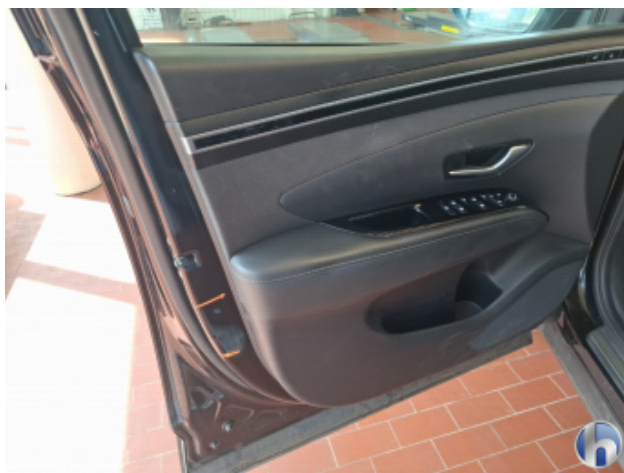
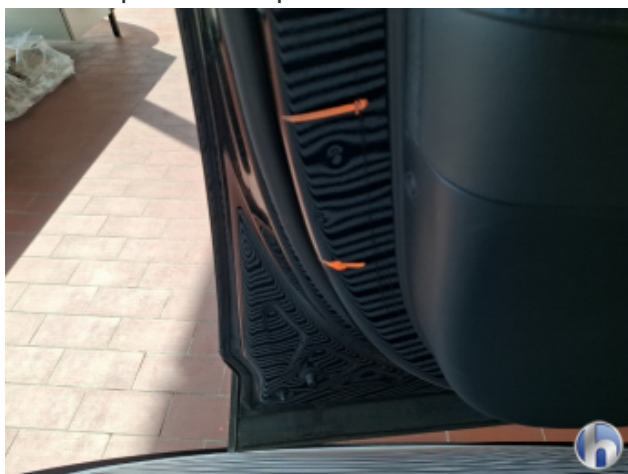
| | Bauteil | Schaden | Rep.-Art |
|---|---|---|---|
| 2. | Tür Vorne - Links | 2 Dellen | Smart Repair |

2. Tür Vorne - Links  
2 Dellen - Smart Repair

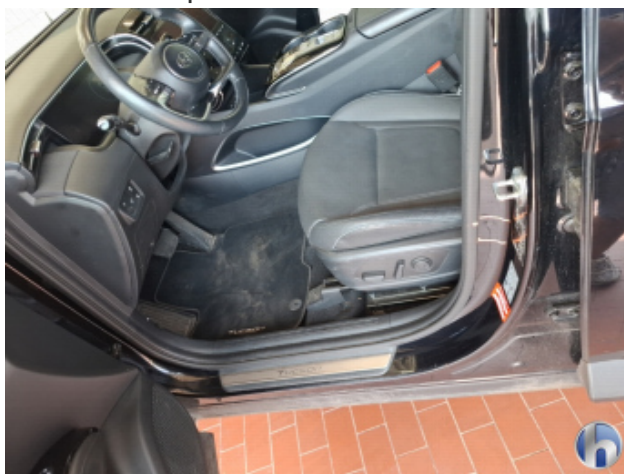
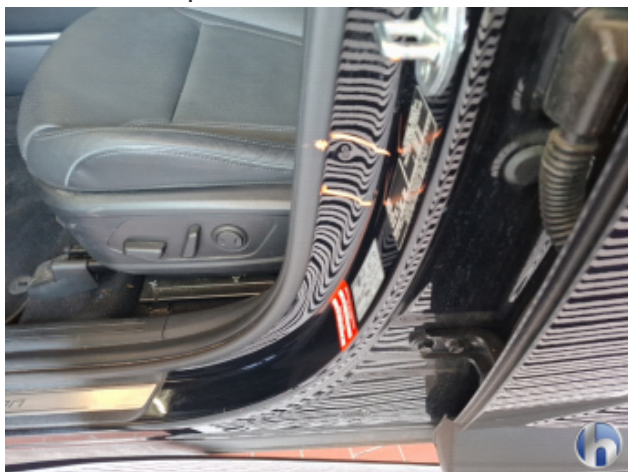
| | Bauteil | Schaden | Rep.-Art |
|---|---|---|---|
| 3. | Türeinstieg Vorne - Links | 1 Delle | Smart Repair |

3. Türeinstieg Vorne - Links  
1 Delle - Smart Repair
