## Zustandsbericht

| Berichtsnummer : | 0000000934953-DE613 | | |

#### Land Rover Defender (L663)(09.2019->) 110 75th Limited Edition

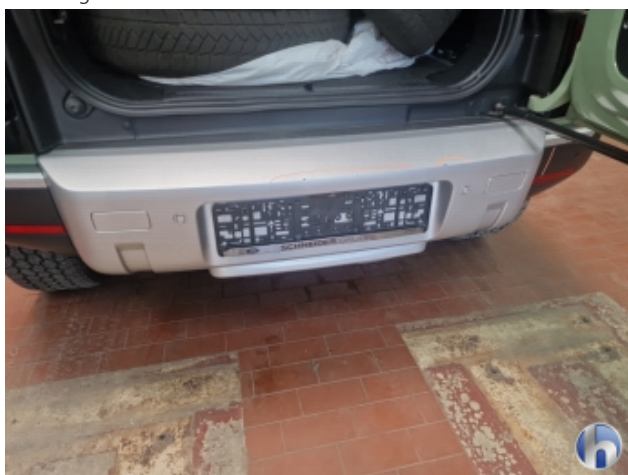
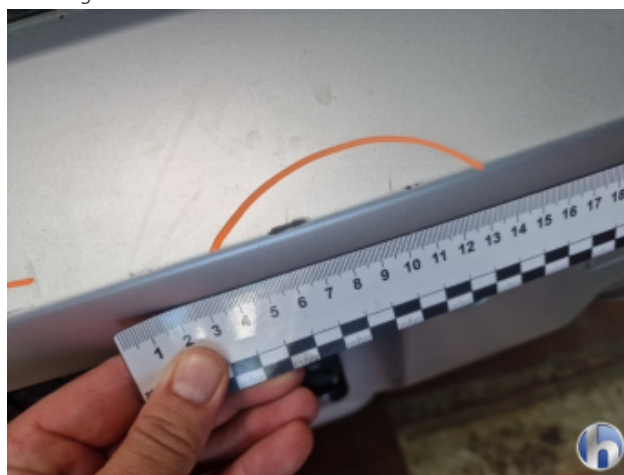
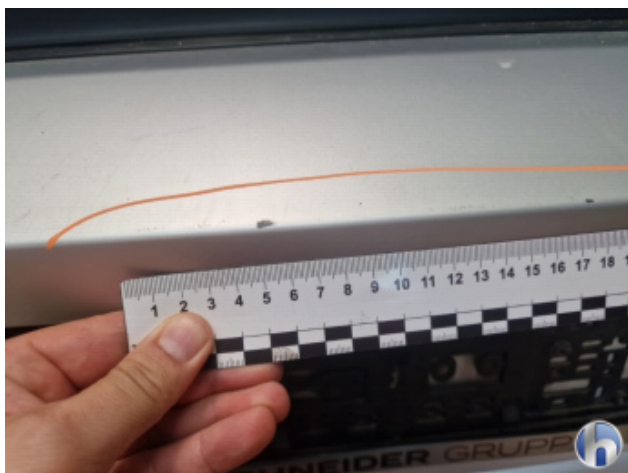
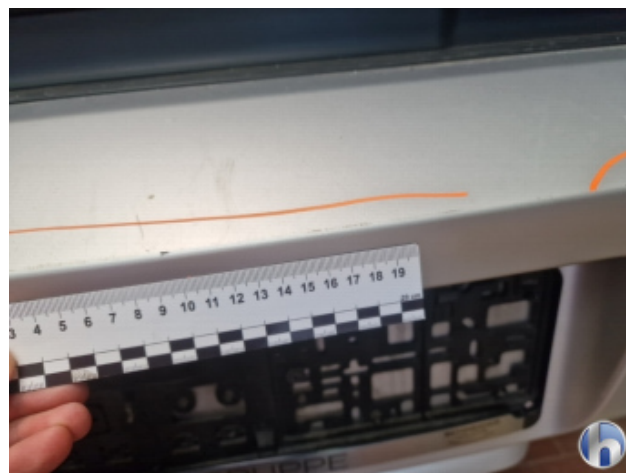
| | Bauteil | Schaden | Rep.-Art |
|---|---|---|---|
| 1. | Stoßfänger Hinten | Kratzer | Smart Repair |

1. Stoßfänger Hinten  
Kratzer - Smart Repair

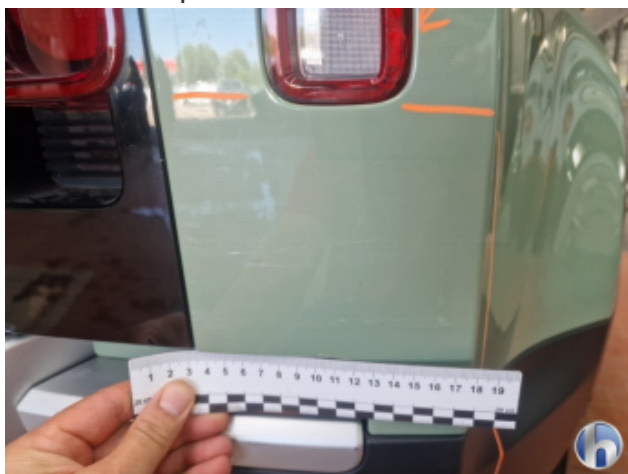
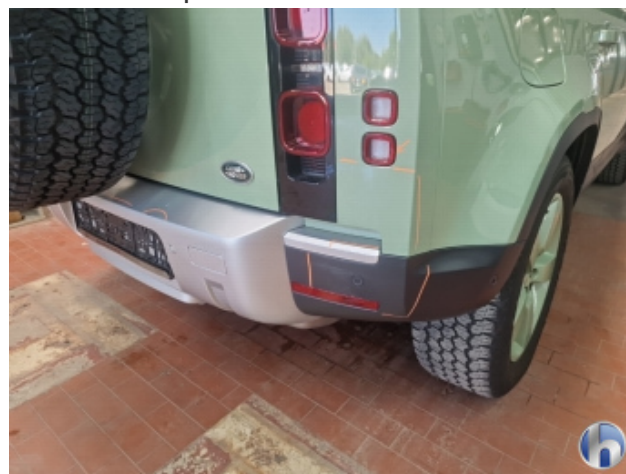
| | Bauteil | Schaden | Rep.-Art |
|---|---|---|---|
| 2. | Stoßfänger Hinten | Kratzer | Smart Repair |

2. Stoßfänger Hinten  
Kratzer - Smart Repair

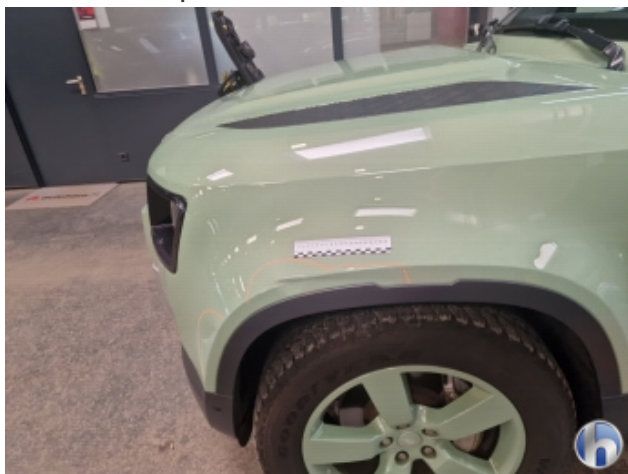
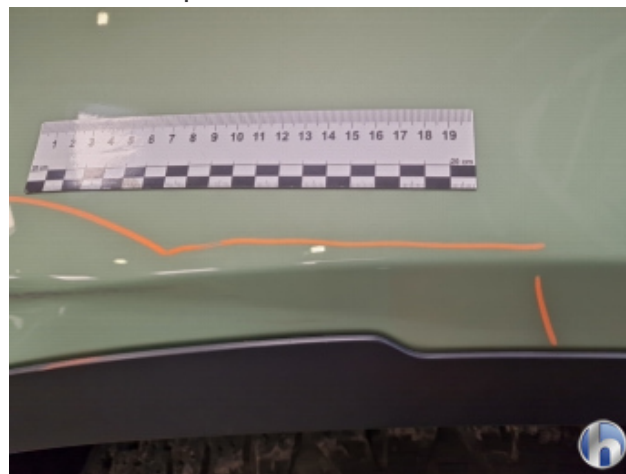
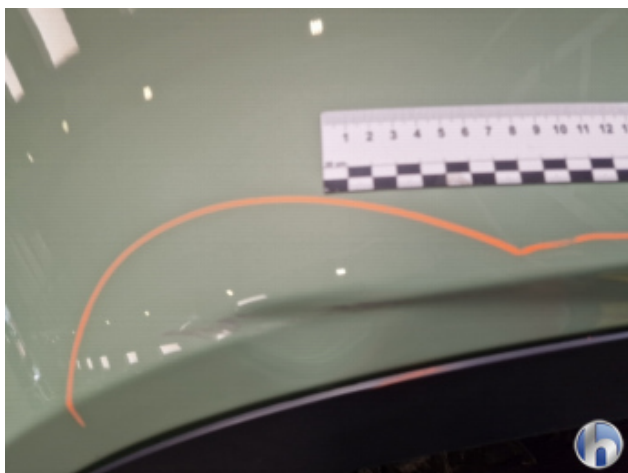
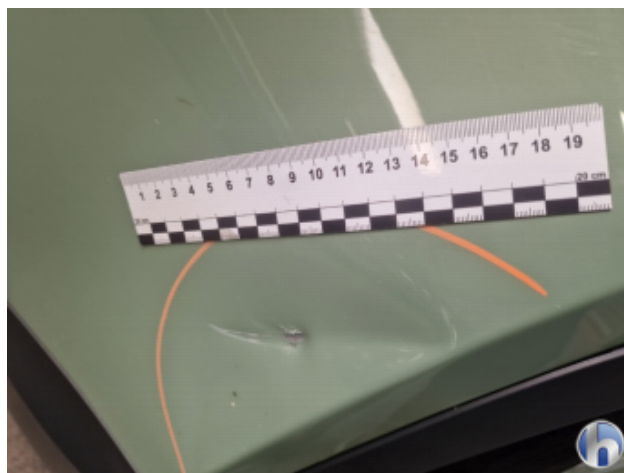
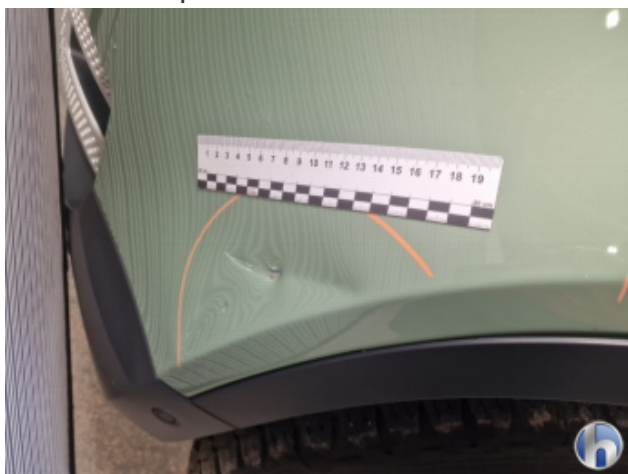
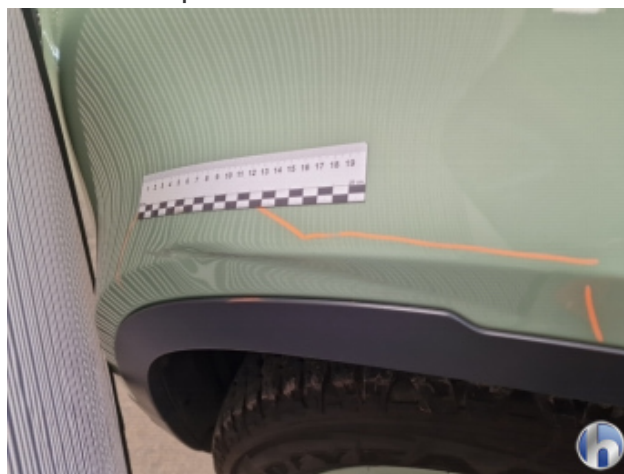
| | Bauteil | Schaden | Rep.-Art |
|---|---|---|---|
| 3. | Kotflügel Vorne - Links | Kratzer | Smart Repair |

3. Kotflügel Vorne - Links  
Kratzer - Smart Repair

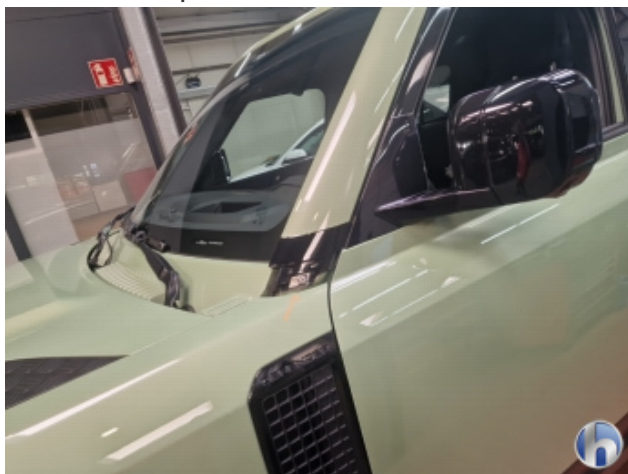
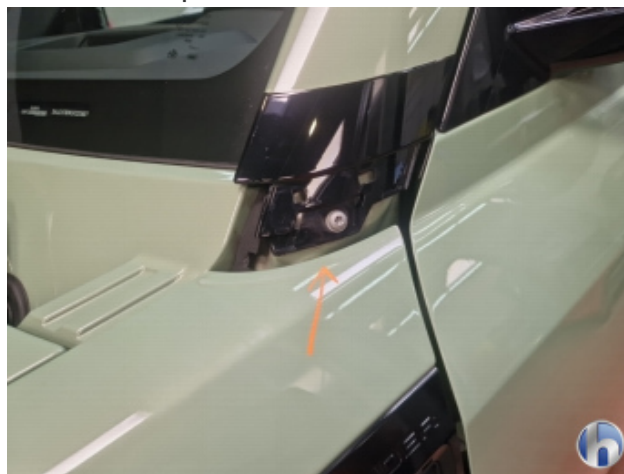
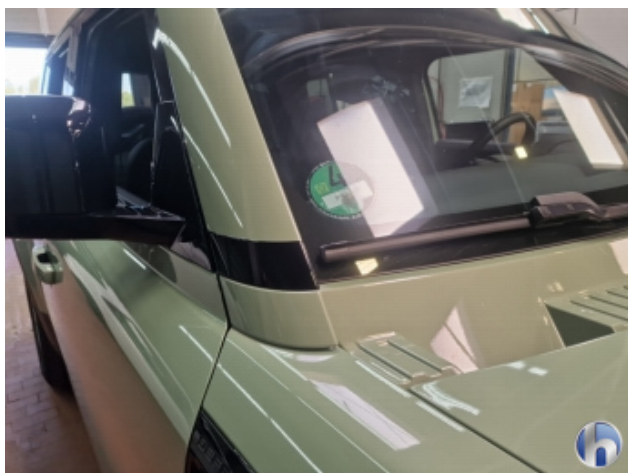
| | Bauteil | Schaden | Rep.-Art |
|---|---|---|---|
| 4. | A-Säule Vorne - Links | Beschädigt | Erneuern |

4. A-Säule Vorne - Links  
Beschädigt - Erneuern

4. A-Säule Vorne - Links  
**Beschädigt - Erneuern**

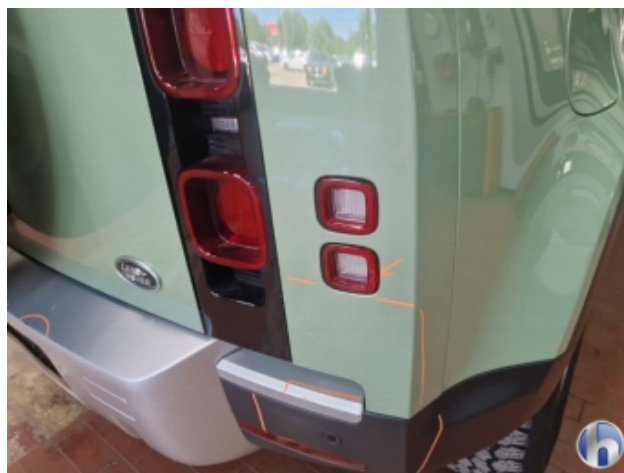
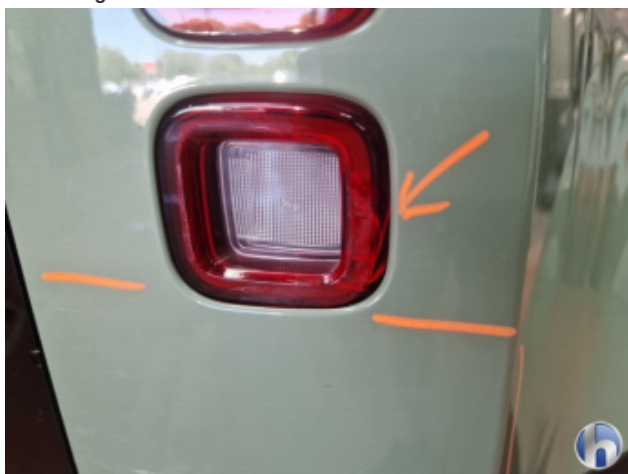
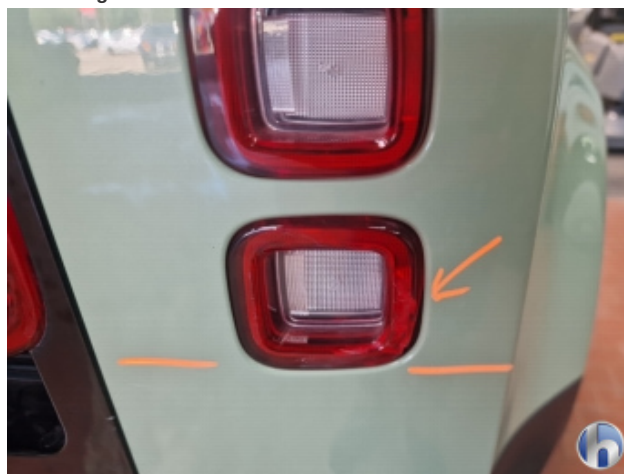
| | Bauteil | Schaden | Rep.-Art |
|---|---|---|---|
| 5. | Rückleuchte Rechts | Beschädigt | Erneuern |

5. Rückleuchte Rechts  
**Beschädigt - Erneuern**
