# ZUSTANDSBERICHT

Auftragsnummer: 25A0168645-2

Besichtigungsdatum: 14.11.2025

**Typ:** Focus 1.5 EcoBlue Cool&Connect S/S (E 6d-T)

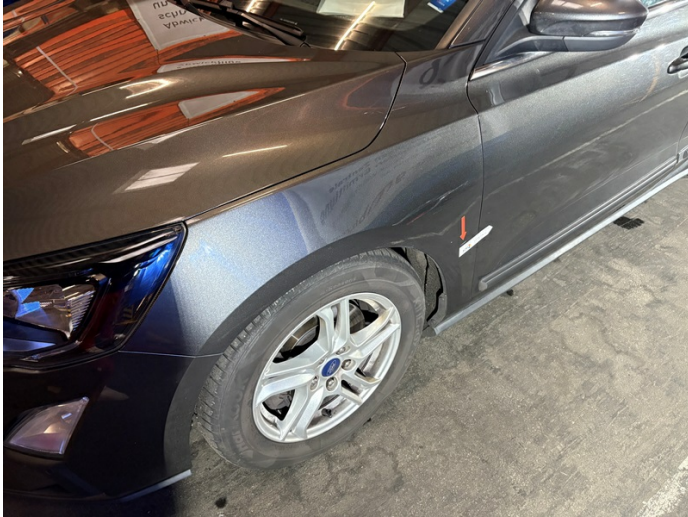
Kotflügel links: Kratzer (Foto 1)

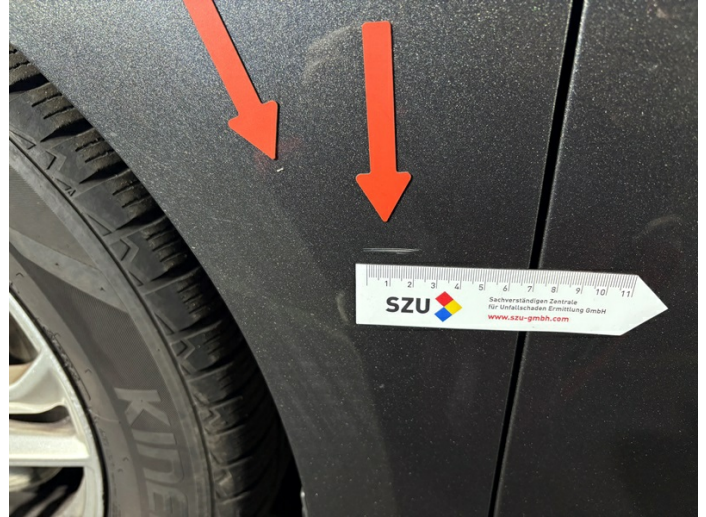
Kotflügel links: Kratzer (Foto 2)

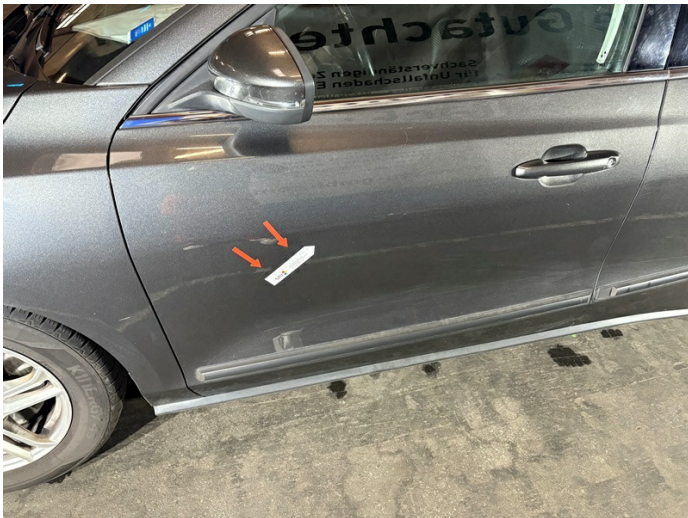
Tür vorne links: Kratzer (Foto 3)

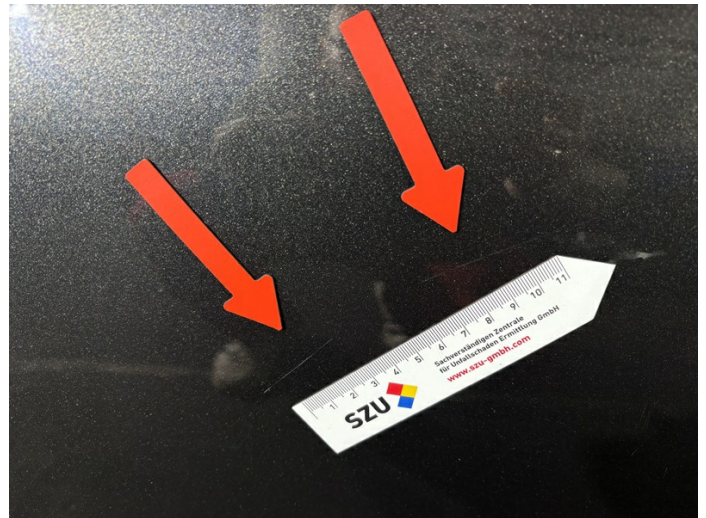
Tür vorne links: Kratzer (Foto 4)

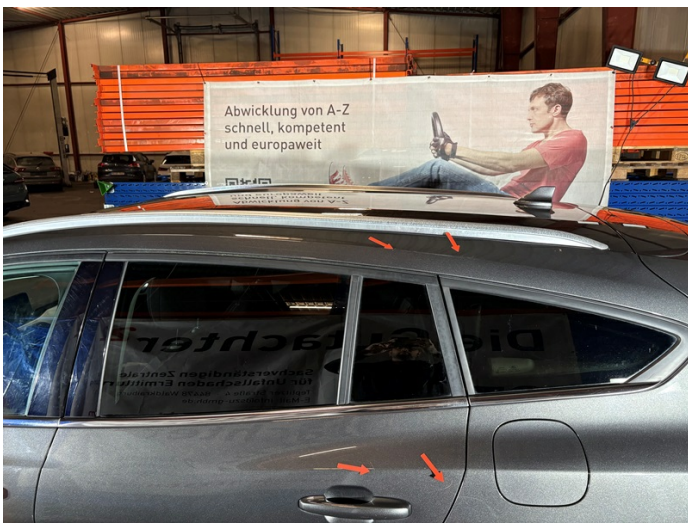
Dachrahmen links: Kratzer (Foto 5)

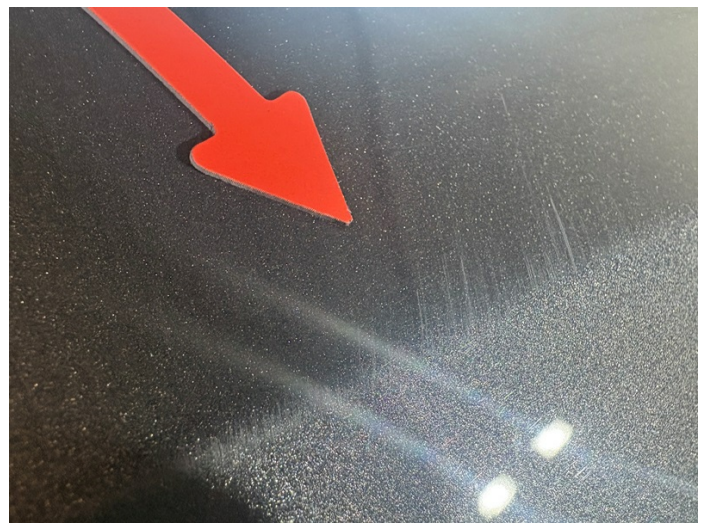
Dachrahmen links: Kratzer (Foto 6)

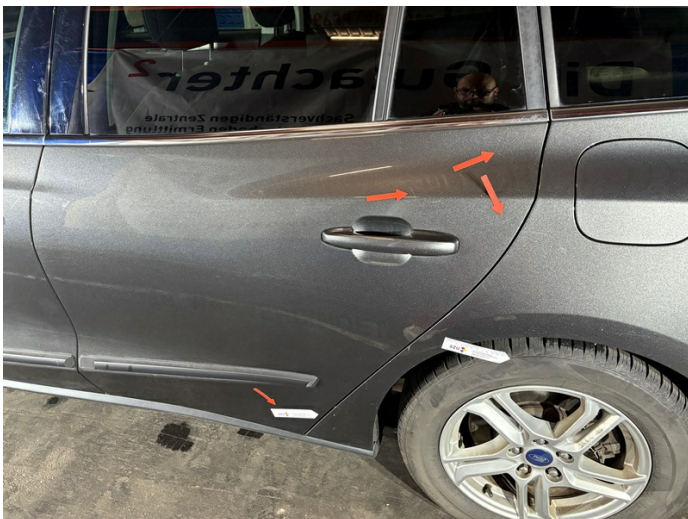
Tür hinten links: Kratzer (Foto 7)

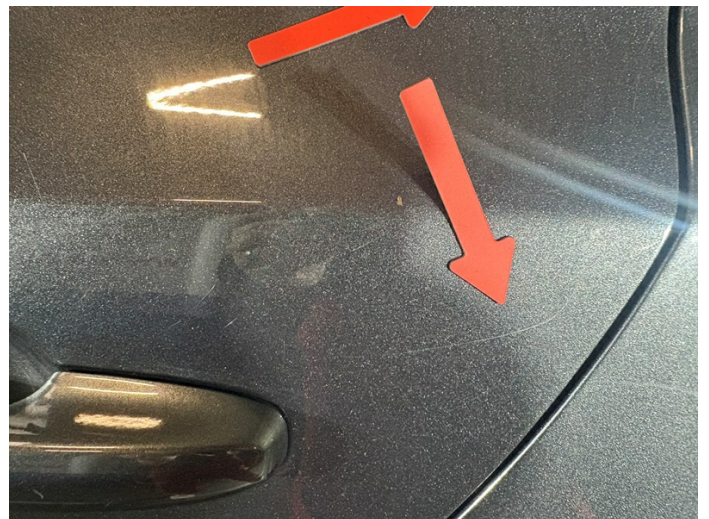
Tür hinten links: Kratzer (Foto 8)

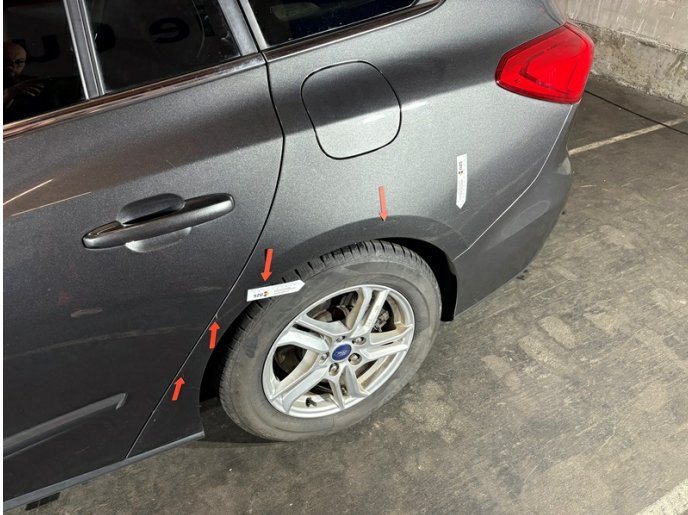
Seitenwand links: Kratzer (Foto 9)

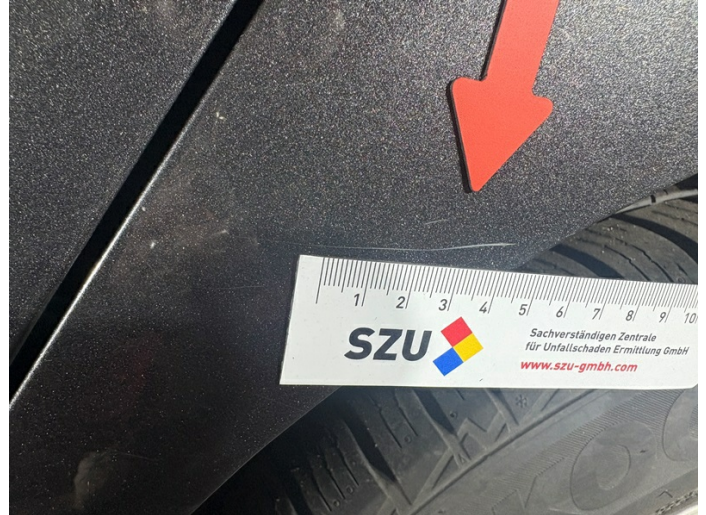
Seitenwand links: Kratzer (Foto 10)

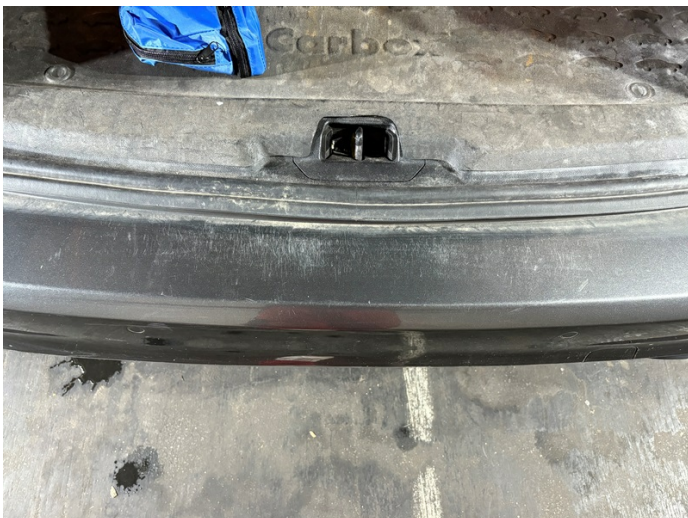
Stoßfänger hinten: verschrämmt (Foto 11)

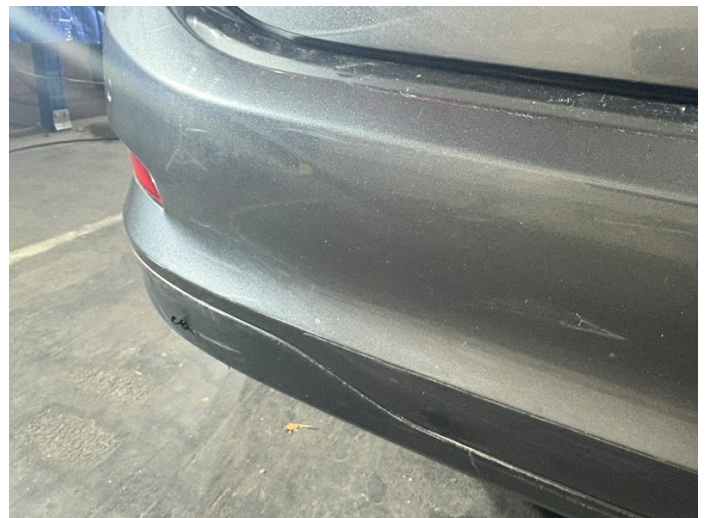
Stoßfänger hinten: verschrämmt (Foto 12)

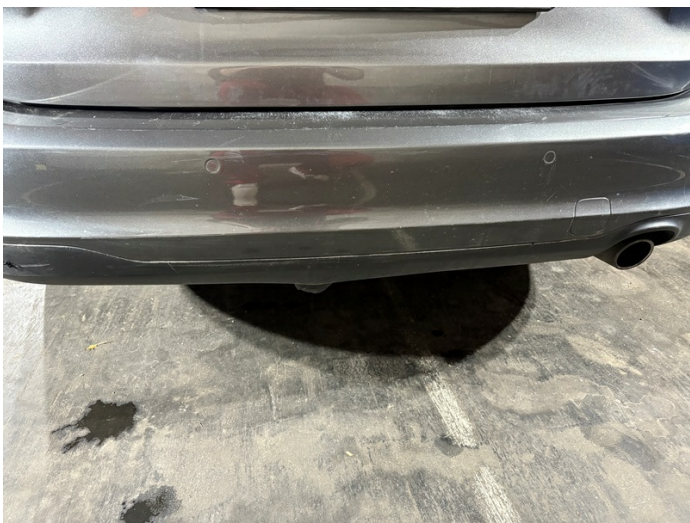
Stoßfänger Diffusor hinten: verschrammt (Foto 13)

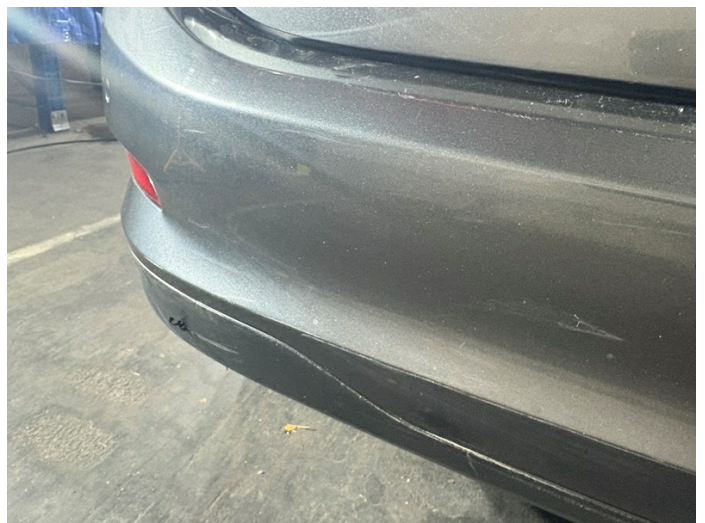
Stoßfänger Diffusor hinten: verschrammt (Foto 14)

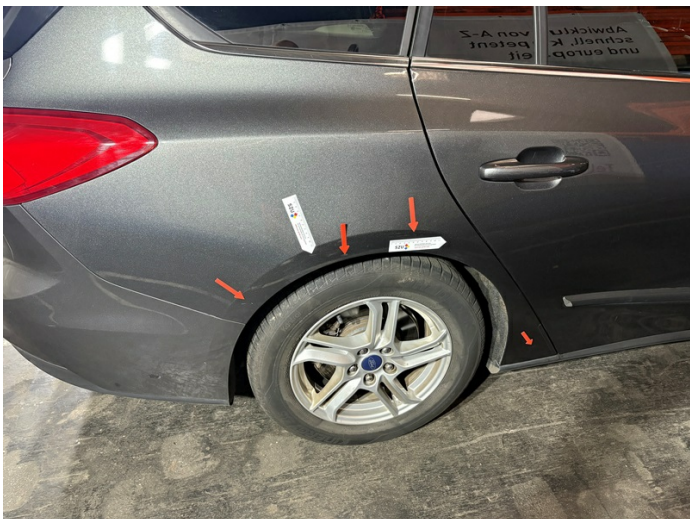
Seitenwand rechts: Kratzer (Foto 15)

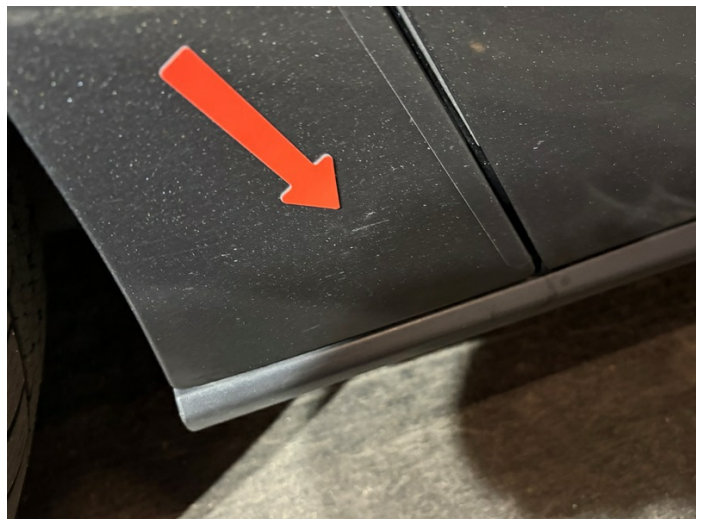
Seitenwand rechts: Kratzer (Foto 16)

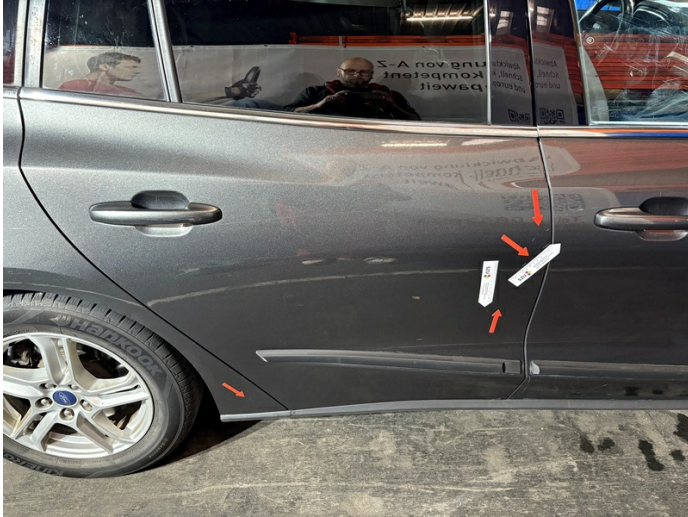
Tür hinten rechts: Kratzer (Foto 17)

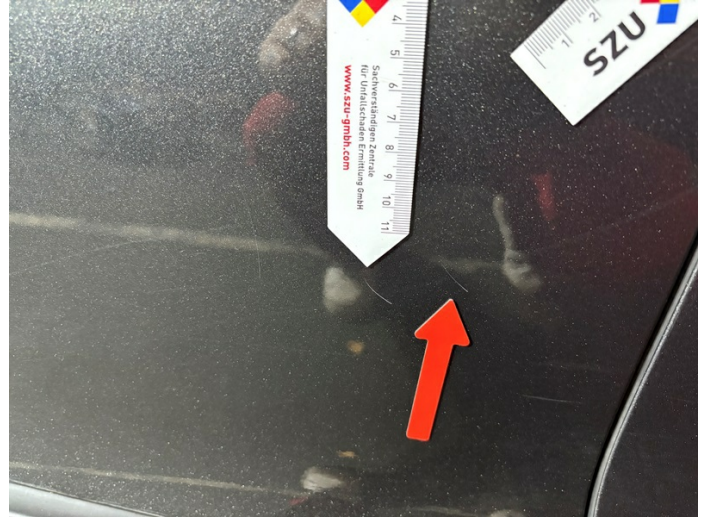
Tür hinten rechts: Kratzer (Foto 18)

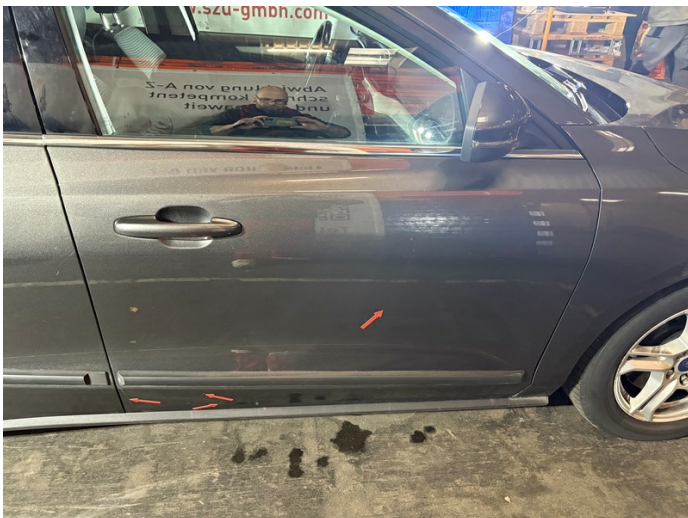
Tür vorne rechts: Kratzer (Foto 19)

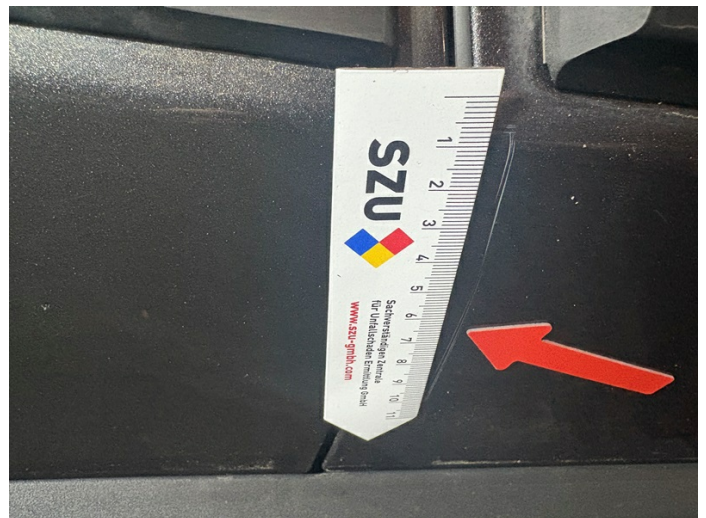
Tür vorne rechts: Kratzer (Foto 20)
