## Zustandsbericht

| Berichtsnummer : | 0000000922265-DE926 | | |

#### Kia EV6 (CV)(2021->) GT-Line 4WD

| Erstzulassung / Baujahr: | 08.05.2023 / 2023 | Besichtigungsdatum/-ort: | 29.05.2026 Dieselstraße 3,<br>85386 Eching |

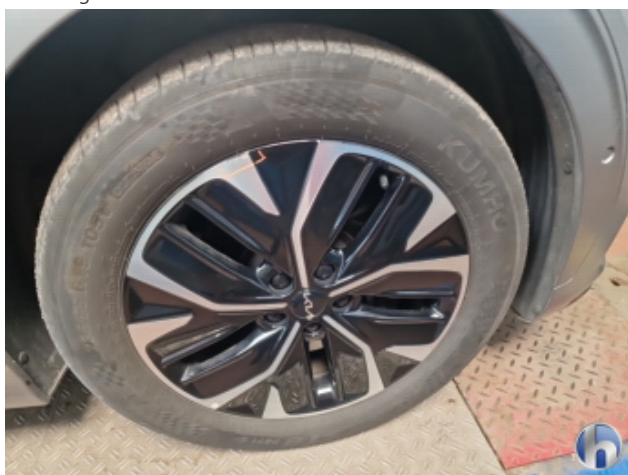
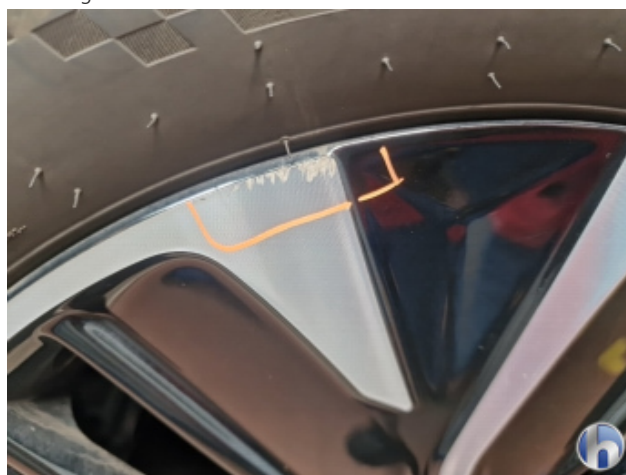
| | Bauteil | Schaden | Rep.-Art |
|---|---|---|---|
| 1. | Felge Vorne - Rechts | Beschädigt | Smart Repair |

1. Felge Vorne - Rechts  
Beschädigt - Smart Repair

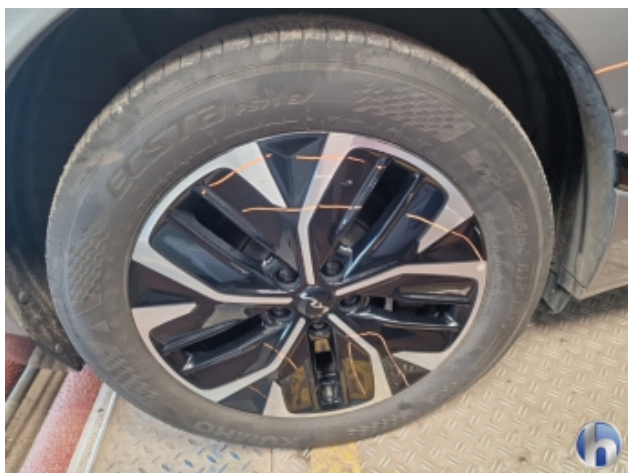
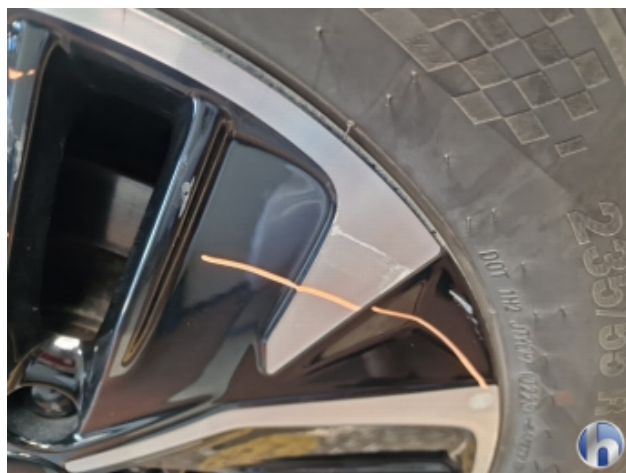
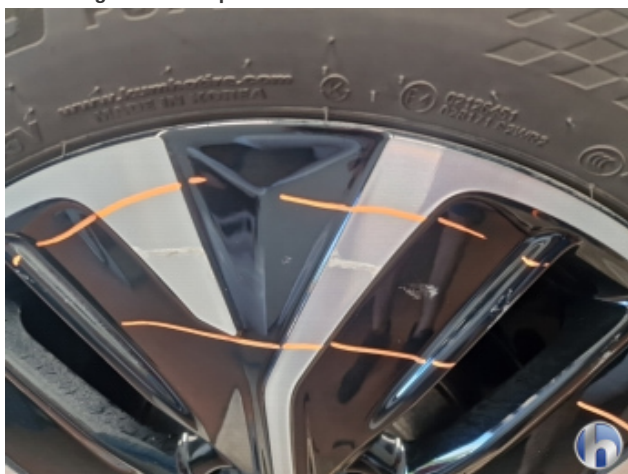
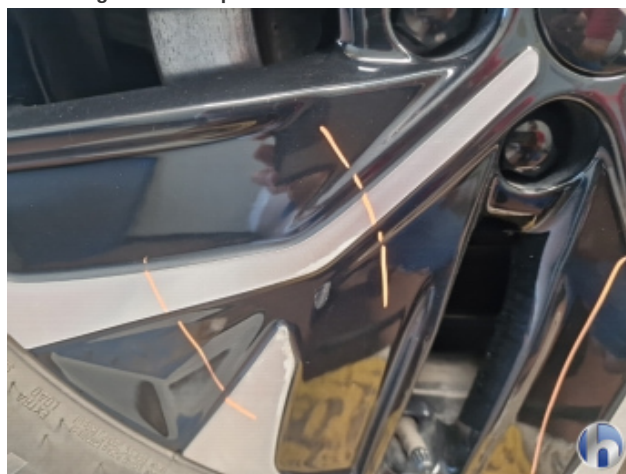
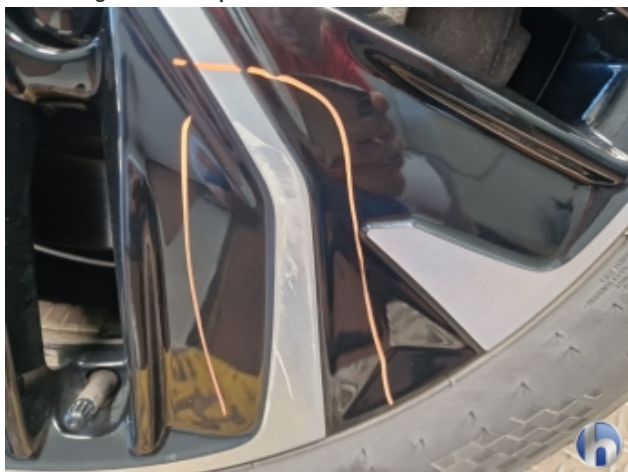
| | Bauteil | Schaden | Rep.-Art |
|---|---|---|---|
| 2. | Felge Hinten - Rechts | Beschädigt | Smart Repair |

2. Felge Hinten - Rechts  
**Beschädigt - Smart Repair**

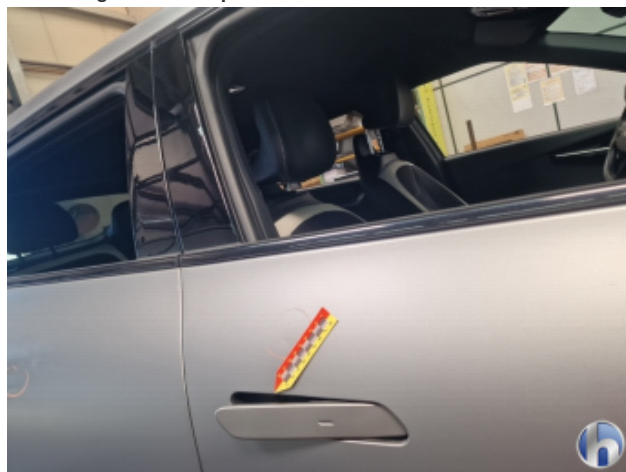
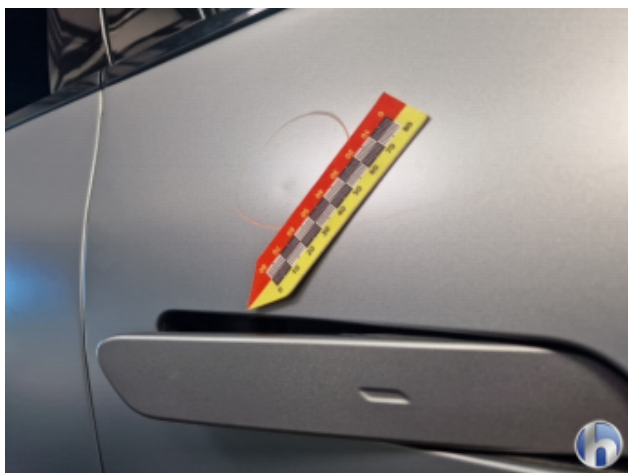
| | Bauteil | Schaden | Rep.-Art |
|---|---|---|---|
| 3. | Tür Vorne - Rechts | Delle | Sanft Instandsetzen |

3. Tür Vorne - Rechts  
**Delle - Sanft Instandsetzen**

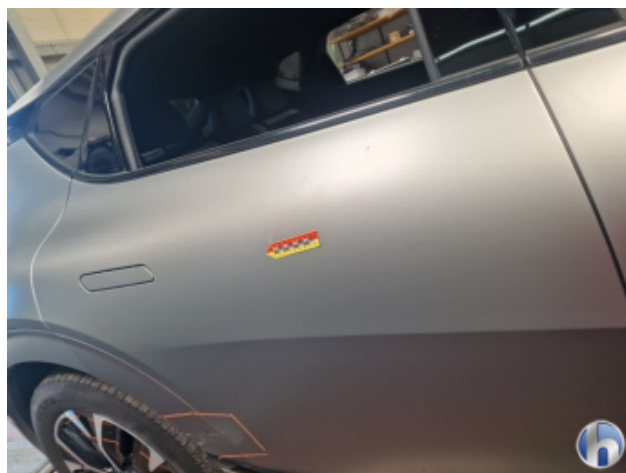
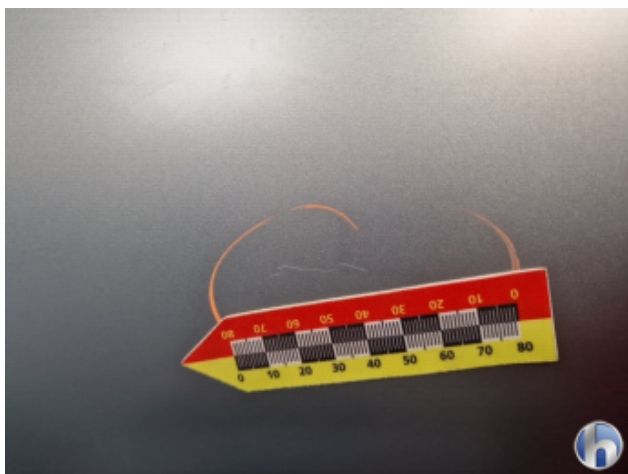
| 4. | Tür Hinten - Rechts | Kratzer | Sanft Instandsetzen |

4. Tür Hinten - Rechts  
**Kratzer - Sanft Instandsetzen**

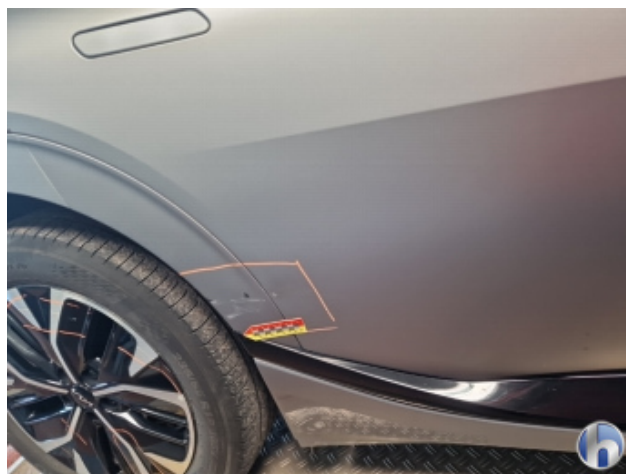
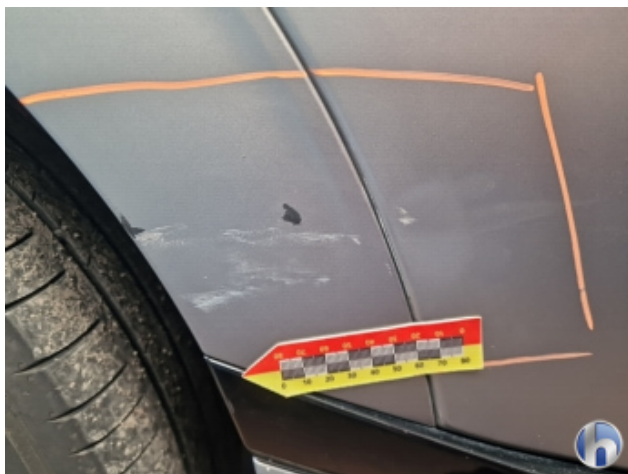
| 5. | Tür Hinten - Rechts | Beschädigt | Instandsetzen und<br>Lackieren |

5. Tür Hinten - Rechts  
**Beschädigt - Instandsetzen und Lackieren**

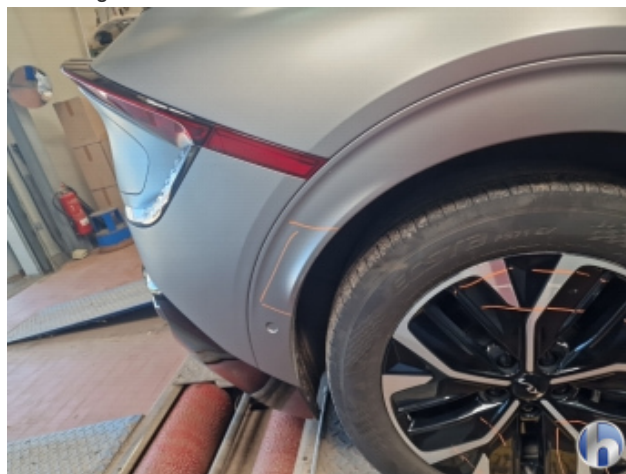
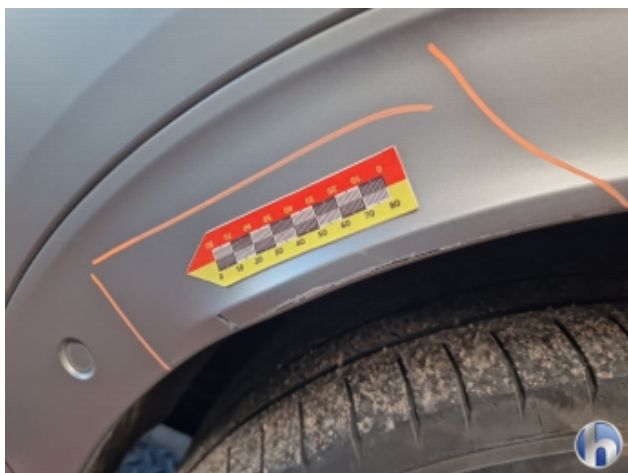
| 6. | Seitenwand - Hinten -<br>Rechts | Kratzer | Smart Repair |

6. Seitenwand - Hinten - Rechts  
**Kratzer - Smart Repair**

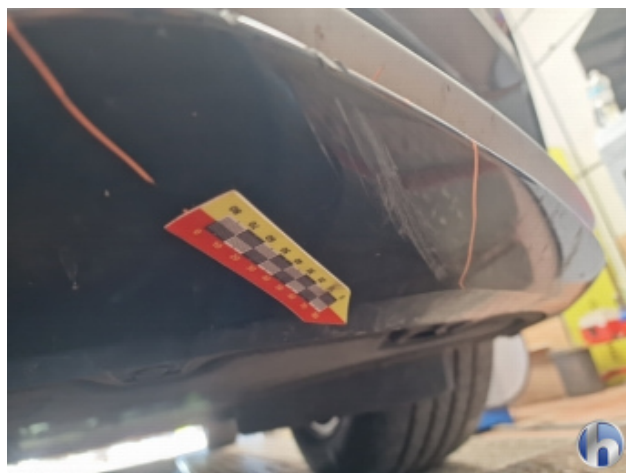
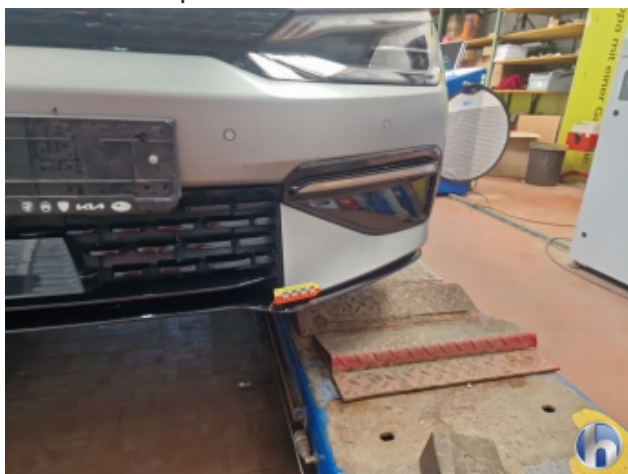
| 7. | Frontspoiler | Beschädigt | Smart Repair |

7. Frontspoiler  
**Beschädigt - Smart Repair**
