## Wertgutachten

<b>Ihr Auftrag vom</b>	18.05.2026 durch Raiffeisen-Impuls Fuhrparkmanagement GmbH & Co. KG
<b>Besichtigungsort</b>	36272 Niederaula, Industriestraße 11
<b>Besichtigungsdatum</b>	29.05.2026
<b>Referenznummern</b>	0002057450

<b>Fahrzeugident.-Nr.</b>	<b>WV2ZZZSKZNX040243</b>		
<b>Fahrzeugart</b>	PKW - Mehrzweckfahrzeug	<b>Farbton / Lackart</b>	Candy-Weiß / Uni
<b>Hersteller</b>	VW	<b>Nächste HU</b>	02/2027
<b>Typ / Verkaufsbez.</b>	Caddy 1.5 TSI	<b>Laufleistung abgelesen</b>	81.689 km
<b>Erstzulassung</b>	25.02.2022	<b>Emissionsklasse</b>	Euro 6
<b>Getriebe / Gänge</b>	Manuell / 6	<b>Sitzplätze / Türen</b>	5 / 5
<b>Achsen / angetrieben</b>	2 / 1	<b>Anzahl Besitzer</b>	unbekannt
<b>Motorart</b>	Reihenmotor / Benzin	<b>Hubraum / Nennleistung</b>	1.498 ccm / 84 KW
<b>Antriebsart</b>	Frontantrieb

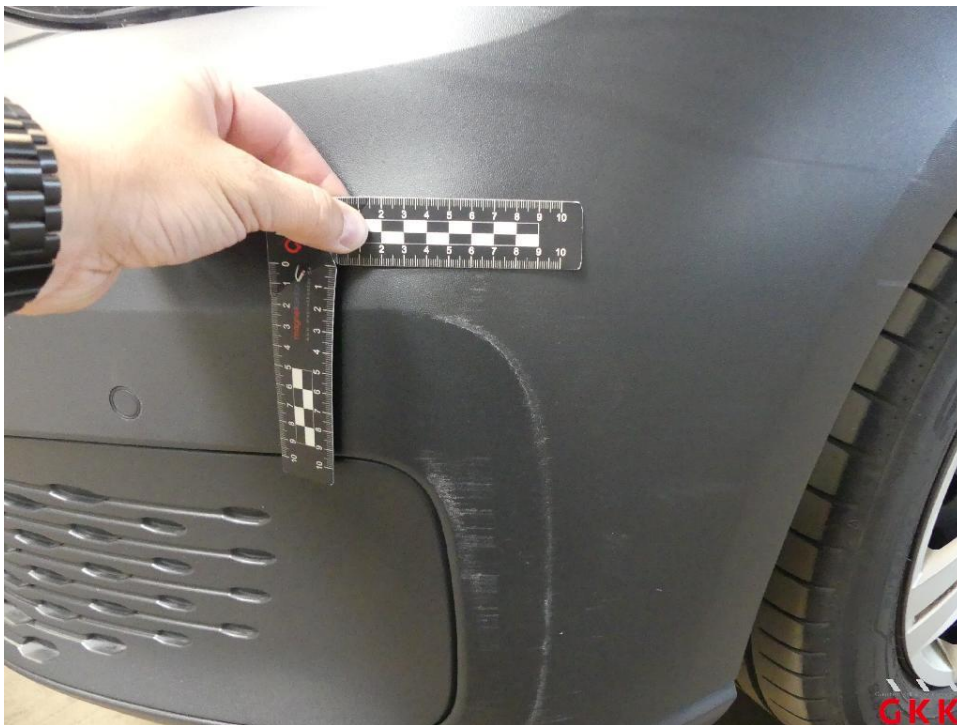
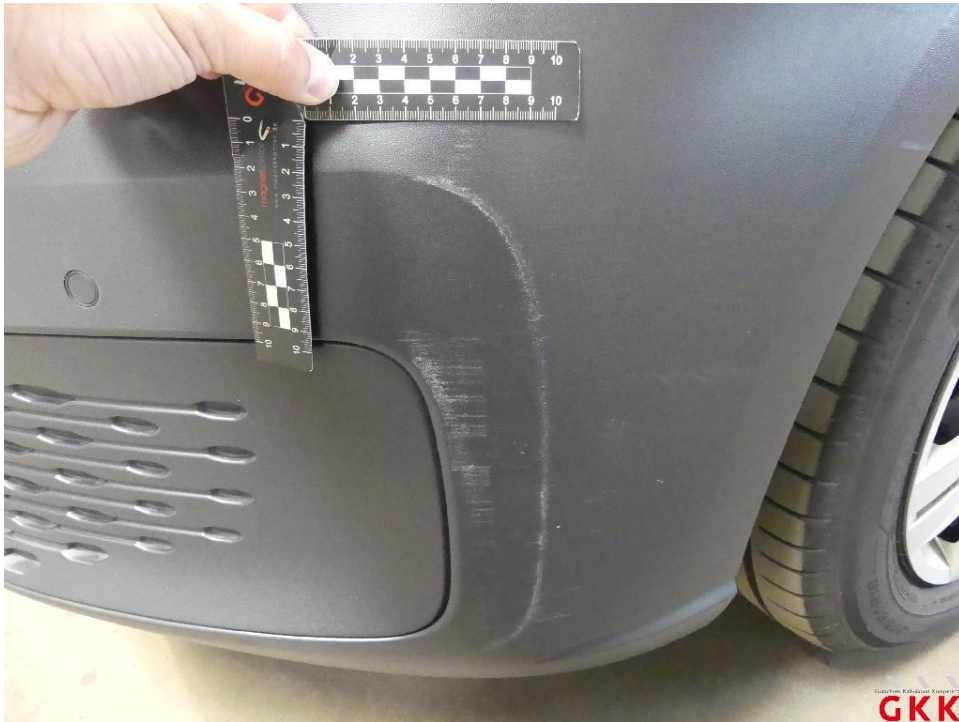
<b>Front</b> (Angaben ohne MwSt.)	Reparaturkosten	MW
Stoßfänger vorne Verkleidung -unlackiert-, verkratzt, ersetzen (Bild 14, Bild 15)	799,50 €	439,73 €
<b>Seite links</b> (Angaben ohne MwSt.)	Reparaturkosten	MW
Tür vorne links, verkratzt, lackieren (Bild 32, Bild 33, Bild 34)	564,51 €	310,48 €
Tür hinten links, beschädigt, ersetzen (Bild 29, Bild 30, Bild 31)	2120,77 €	1166,42 €
Seitenwand links, beschädigt, instand setzen - lackieren (Bild 26, Bild 27, Bild 28)	1005,15 €	768,18 €
<b>Seite rechts</b> (Angaben ohne MwSt.)	Reparaturkosten	MW
Tür hinten rechts, beschädigt, instand setzen - lackieren (Bild 16, Bild 17, Bild 18)	1233,17 €	821,81 €
<b>Heck</b> (Angaben ohne MwSt.)	Reparaturkosten	MW
Stoßfänger hinten Verkleidung -unlackiert-, verkratzt, ersetzen (Bild 19, Bild 20, Bild 21)	549,31 €	302,12 €
Heckklappe, beschädigt, instand setzen - lackieren (Bild 22, Bild 23)	611,47 €	372,20 €
Heckklappe Innenverkleidung, beschädigt, ersetzen (Bild 24, Bild 25)	69,21 €	38,07 €

Bild 14 Stoßfänger vorne, Verkleidung -unlackiert-, verkratzt, ersetzen

Bild 15 Stoßfänger vorne, Verkleidung -unlackiert-, verkratzt, ersetzen

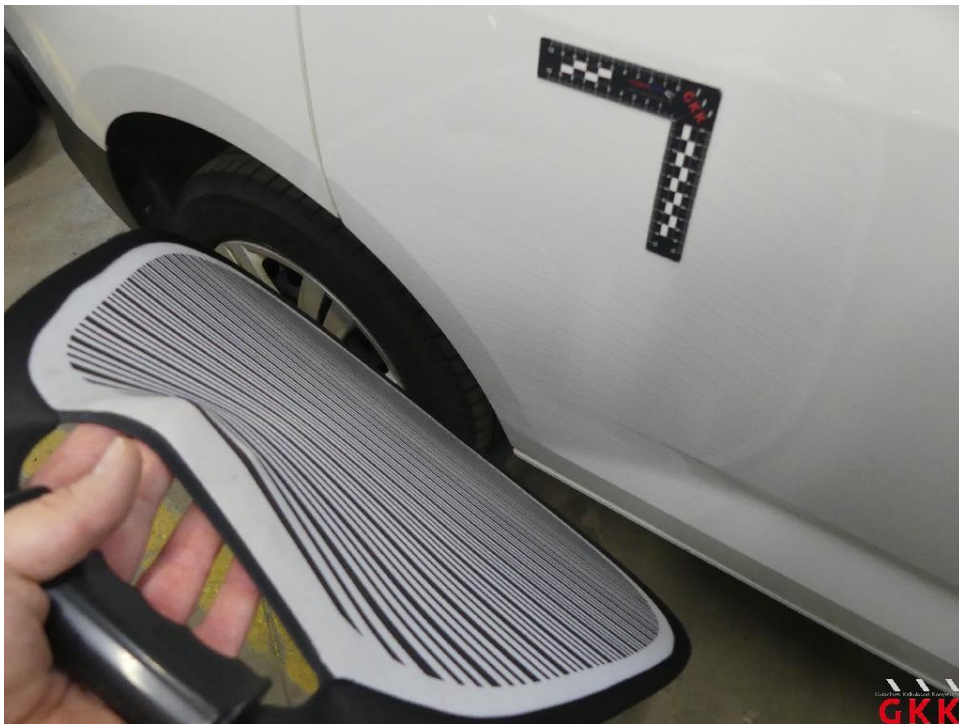
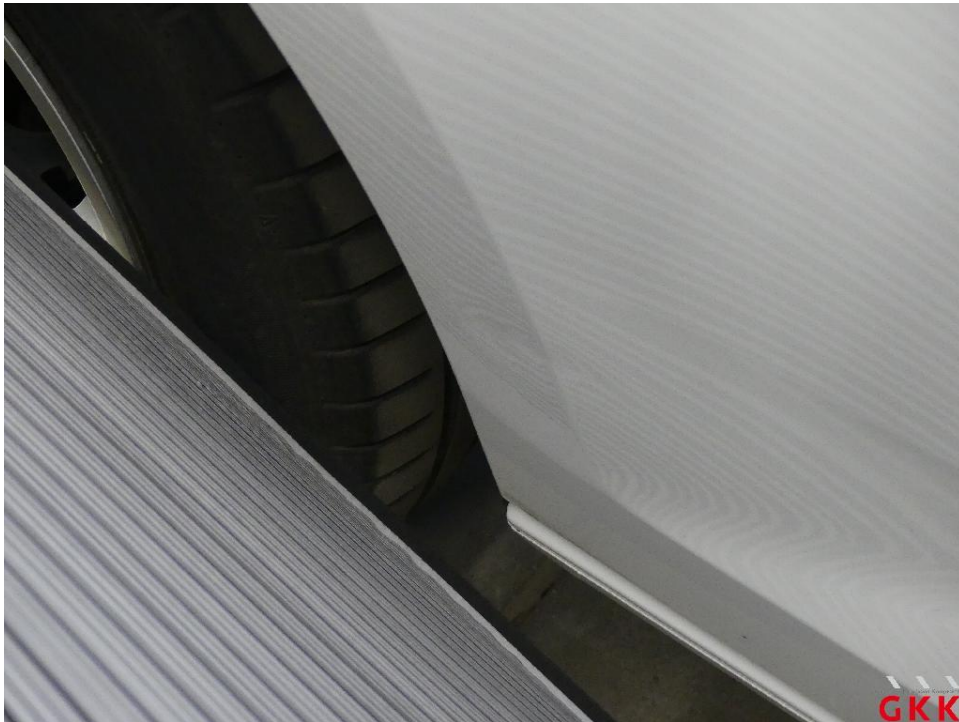
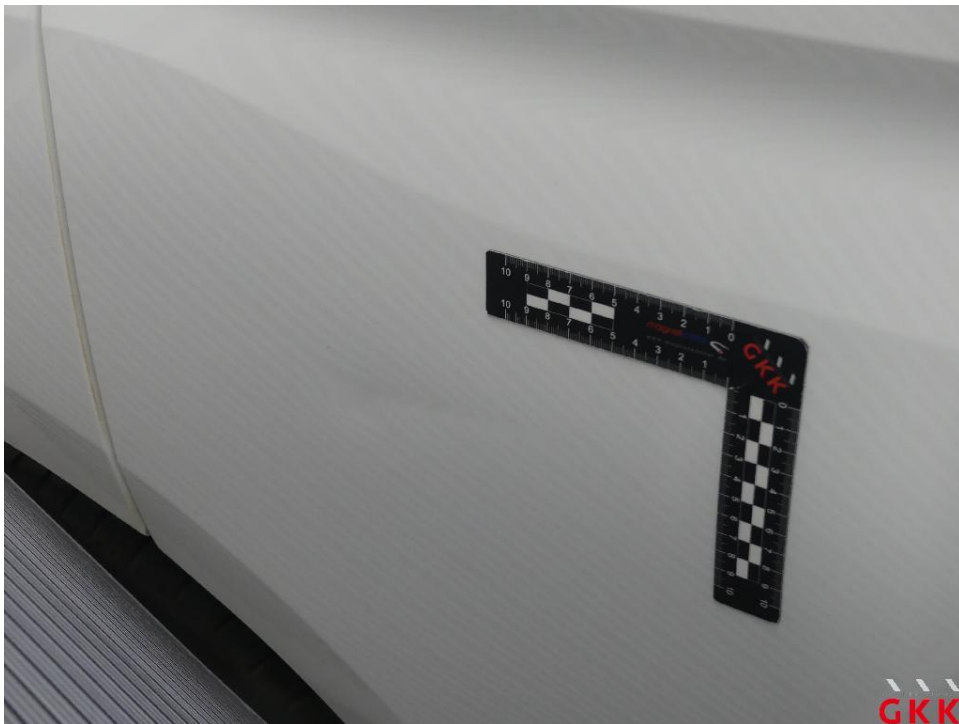
Bild 16 Tür hinten rechts, beschädigt, instand setzen - lackieren

Bild 17 Tür hinten rechts, beschädigt, instand setzen - lackieren

Bild 18 Tür hinten rechts, beschädigt, instand setzen - lackieren

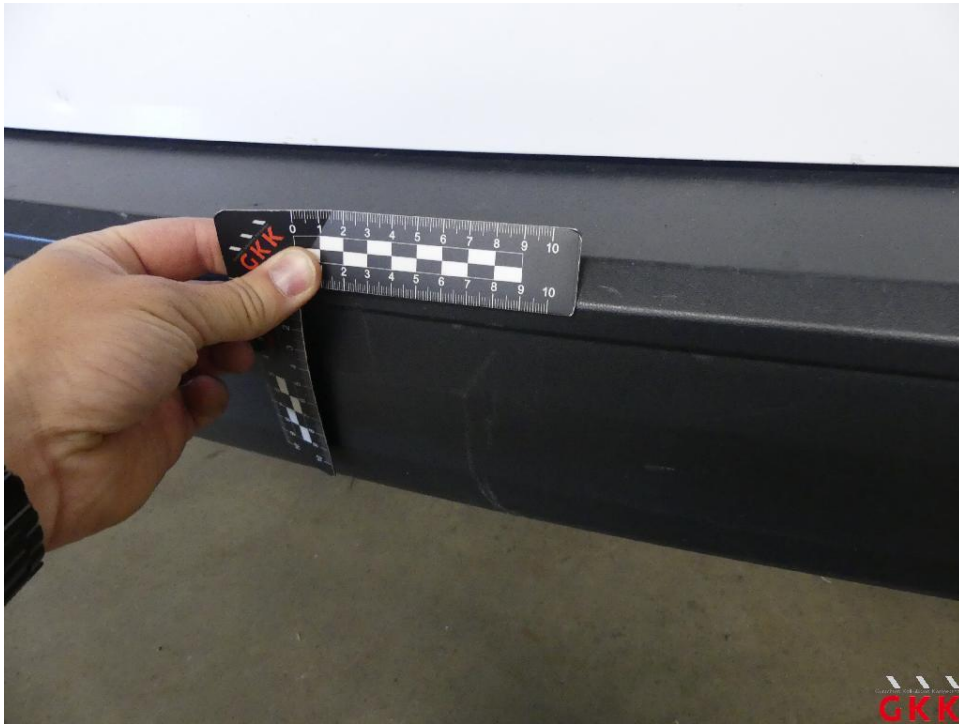
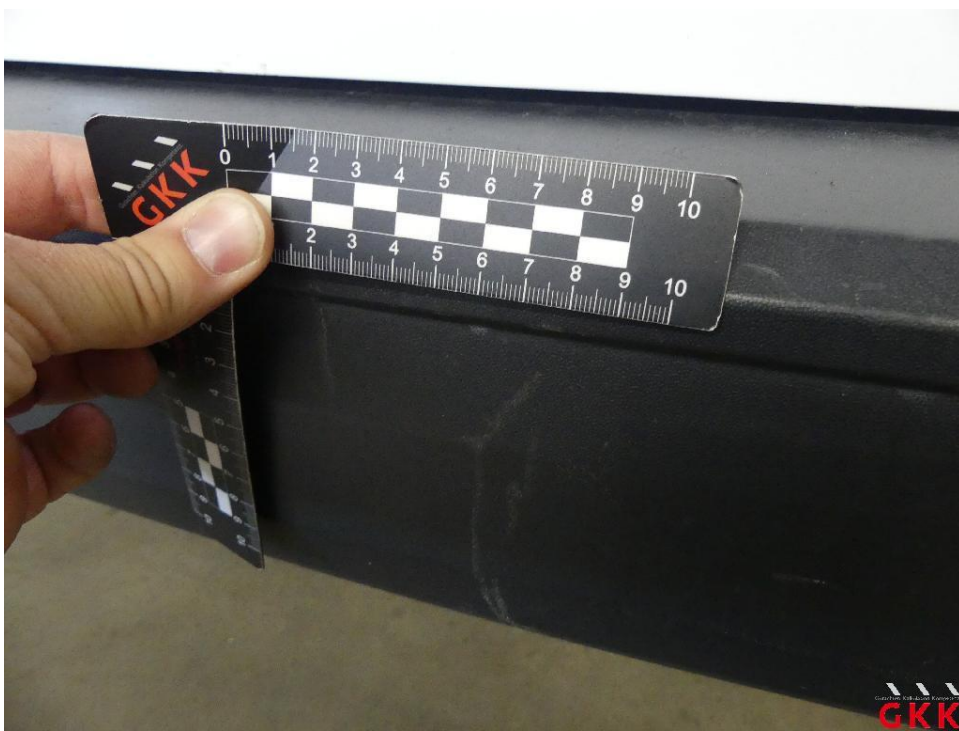
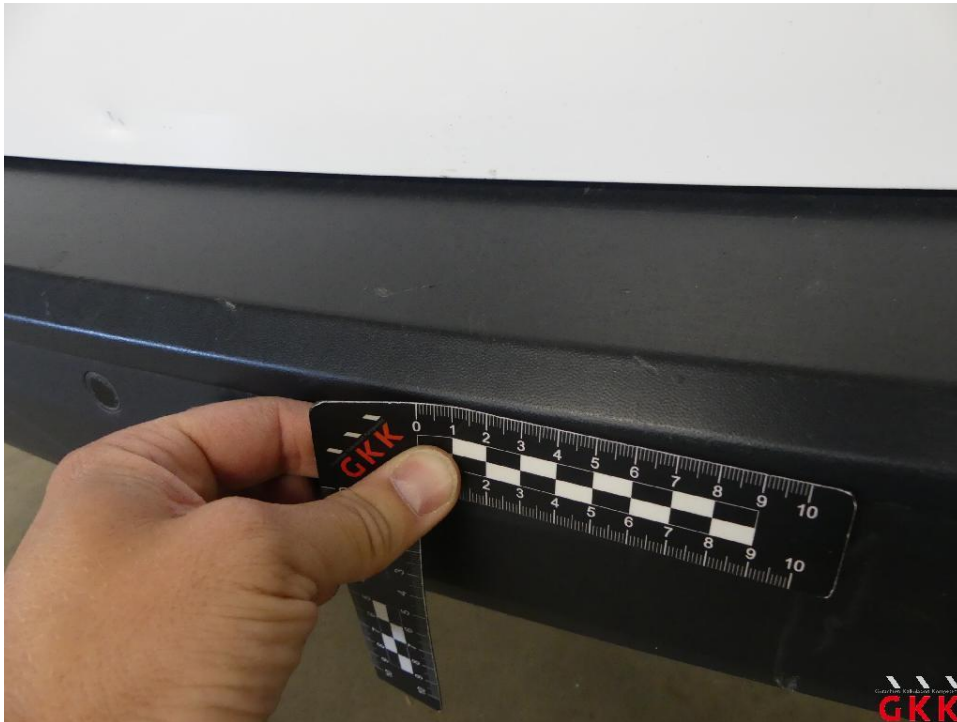
Bild 19 Stoßfänger hinten, Verkleidung -unlackiert-, verkratzt, ersetzen

Bild 20 Stoßfänger hinten, Verkleidung -unlackiert-, verkratzt, ersetzen

Bild 21 Stoßfänger hinten, Verkleidung -unlackiert-, verkratzt, ersetzen

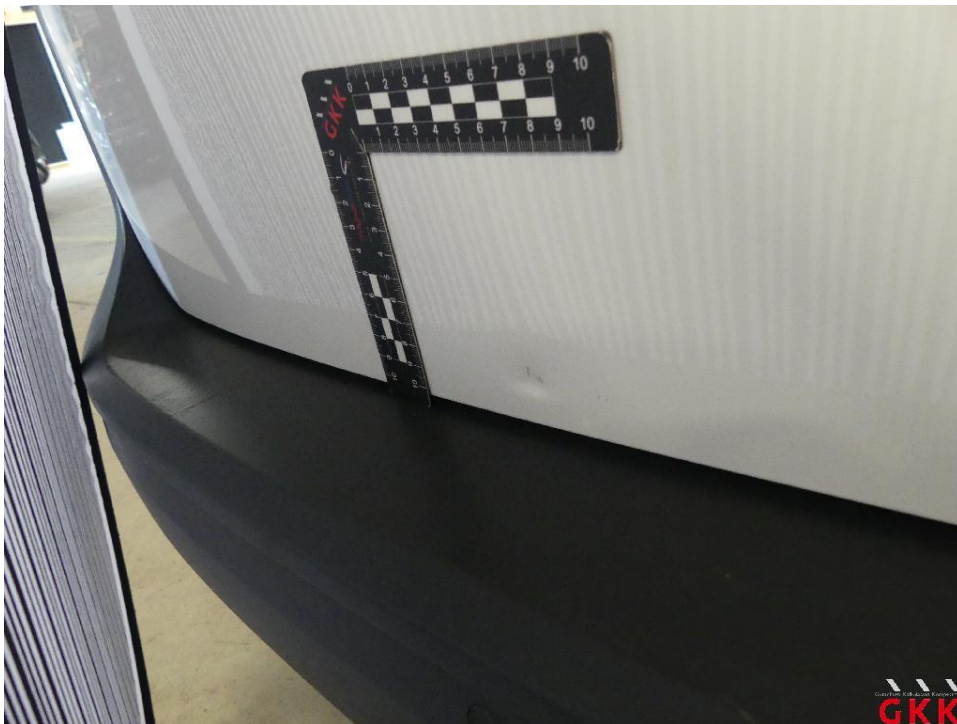
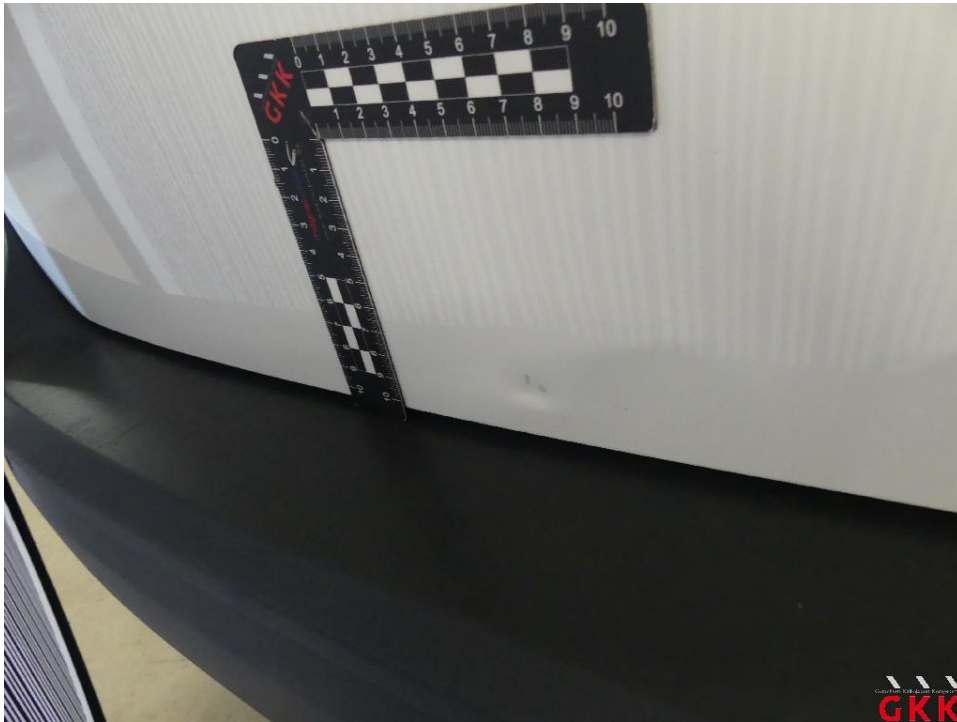
Bild 22 Heckklappe, beschädigt, instand setzen - lackieren

Bild 23 Heckklappe, beschädigt, instand setzen - lackieren

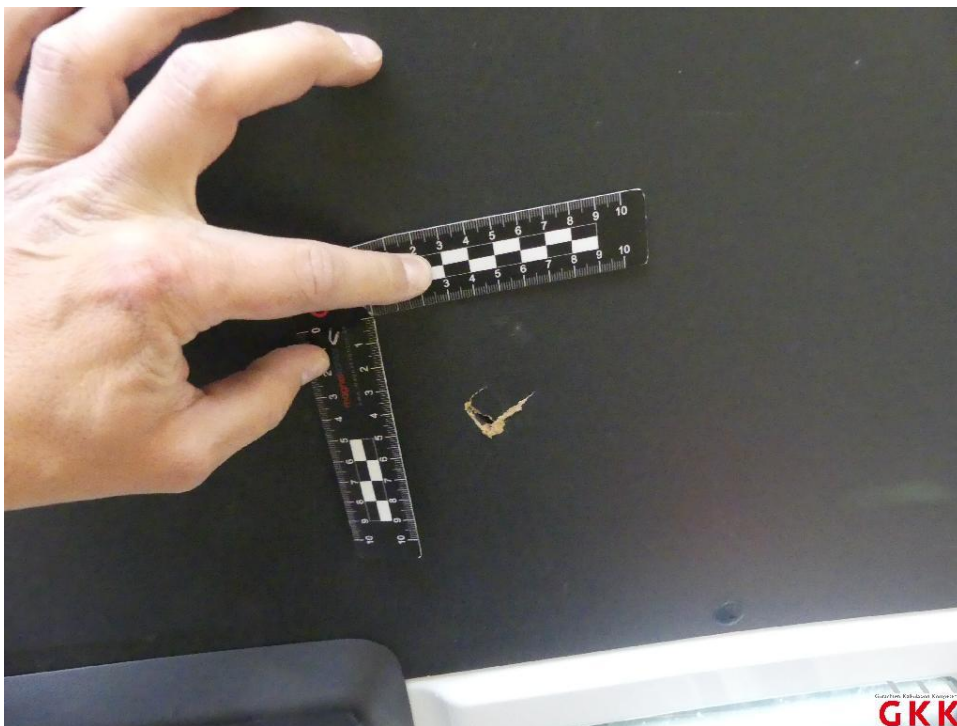
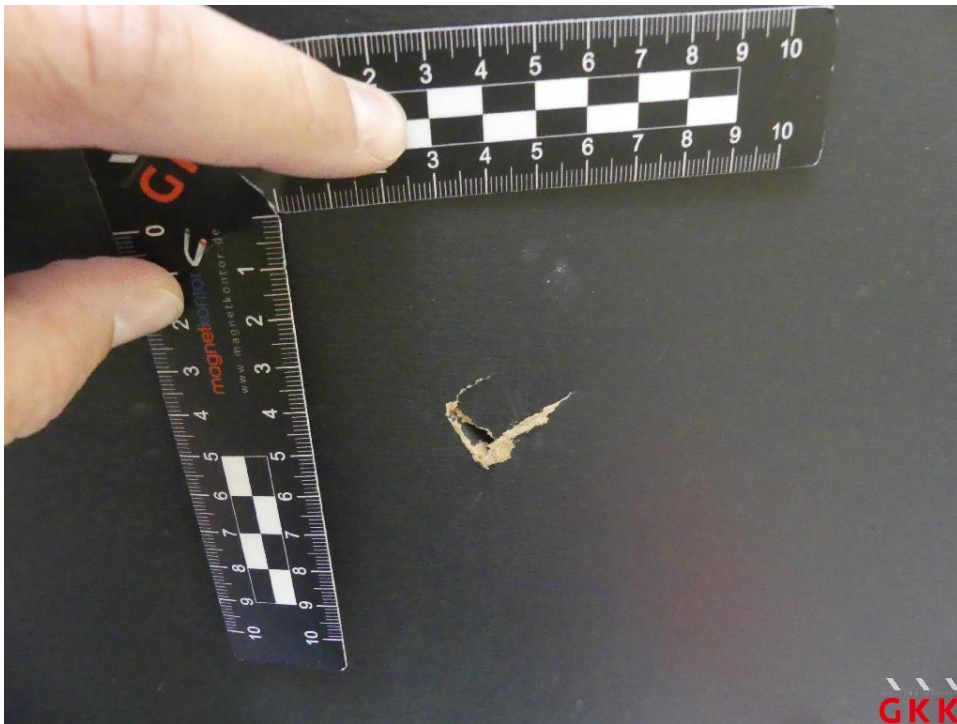
Bild 24 Heckklappe, Innenverkleidung, beschädigt, ersetzen

Bild 25 Heckklappe, Innenverkleidung, beschädigt, ersetzen

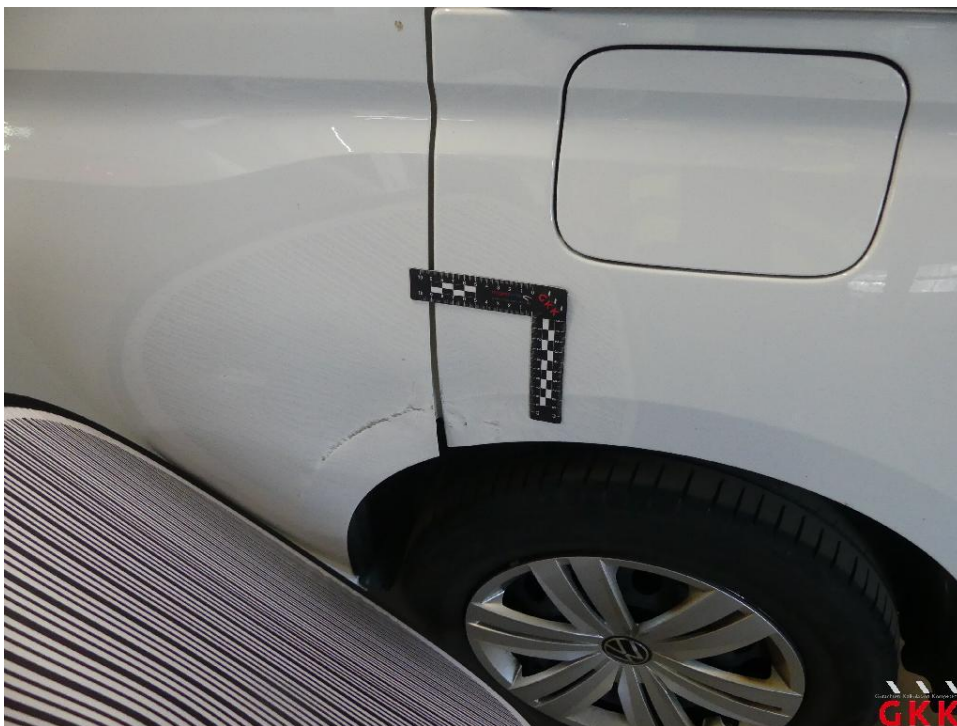
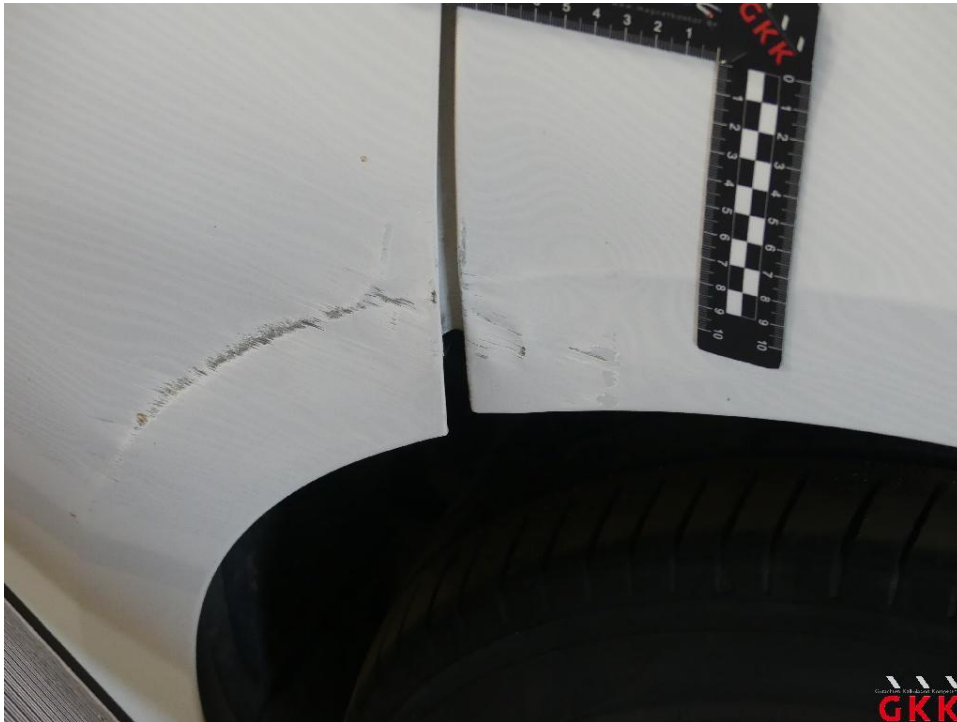
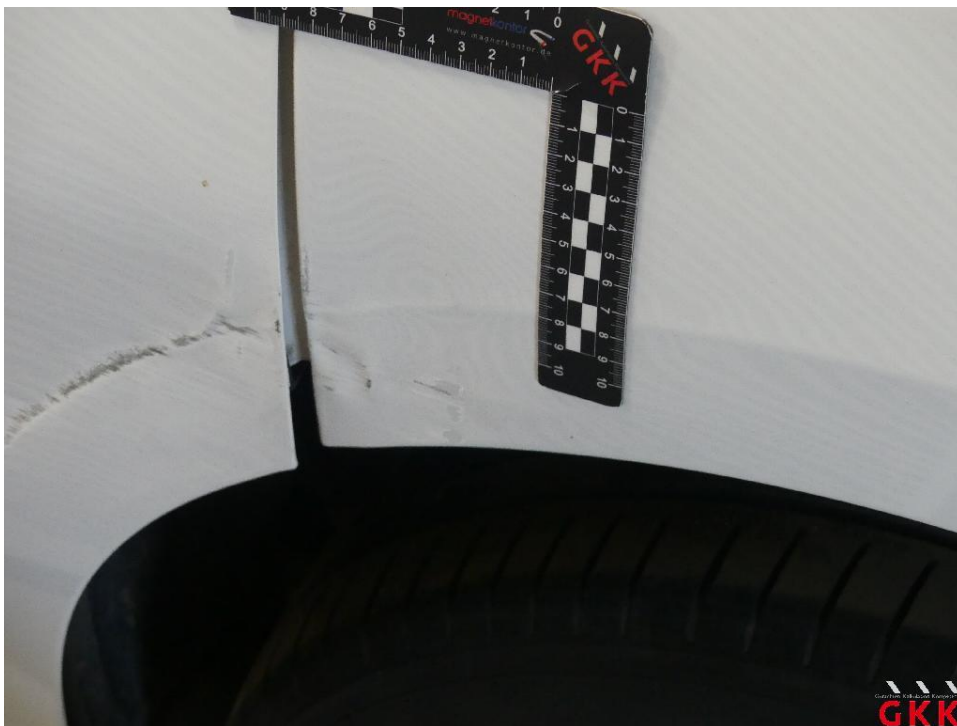
Bild 26 Seitenwand links, beschädigt, instand setzen - lackieren

Bild 27 Seitenwand links, beschädigt, instand setzen - lackieren

Bild 28 Seitenwand links, beschädigt, instand setzen - lackieren

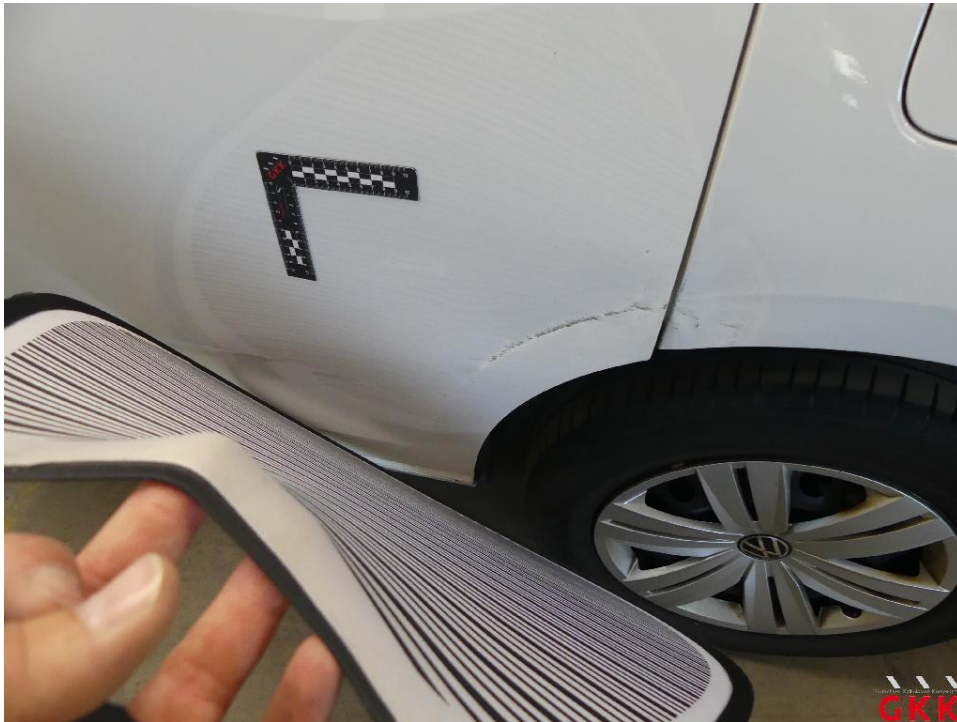
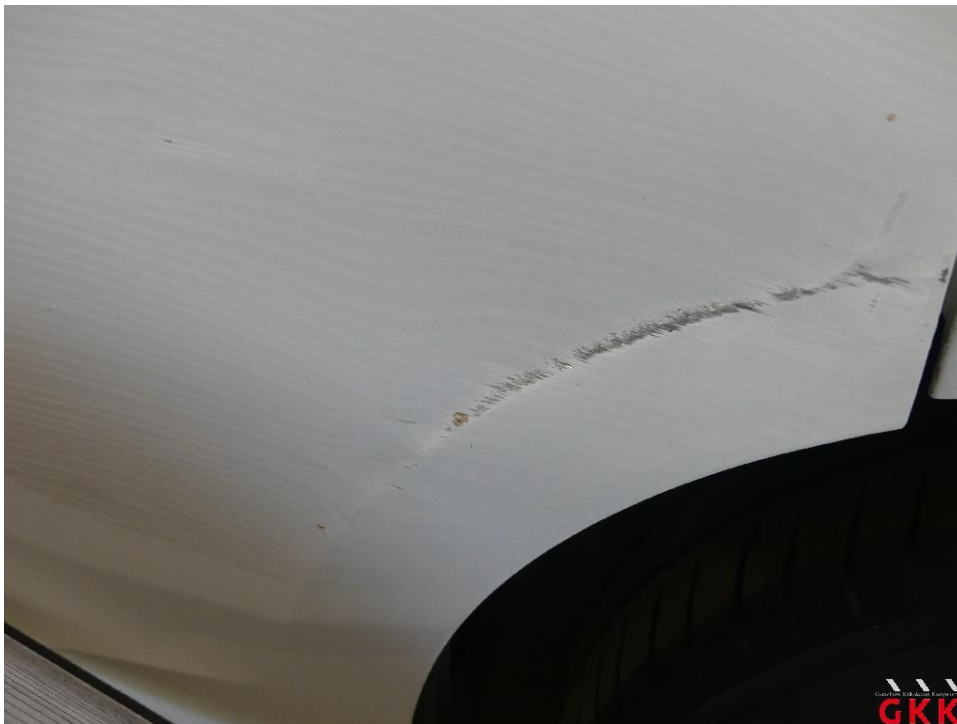
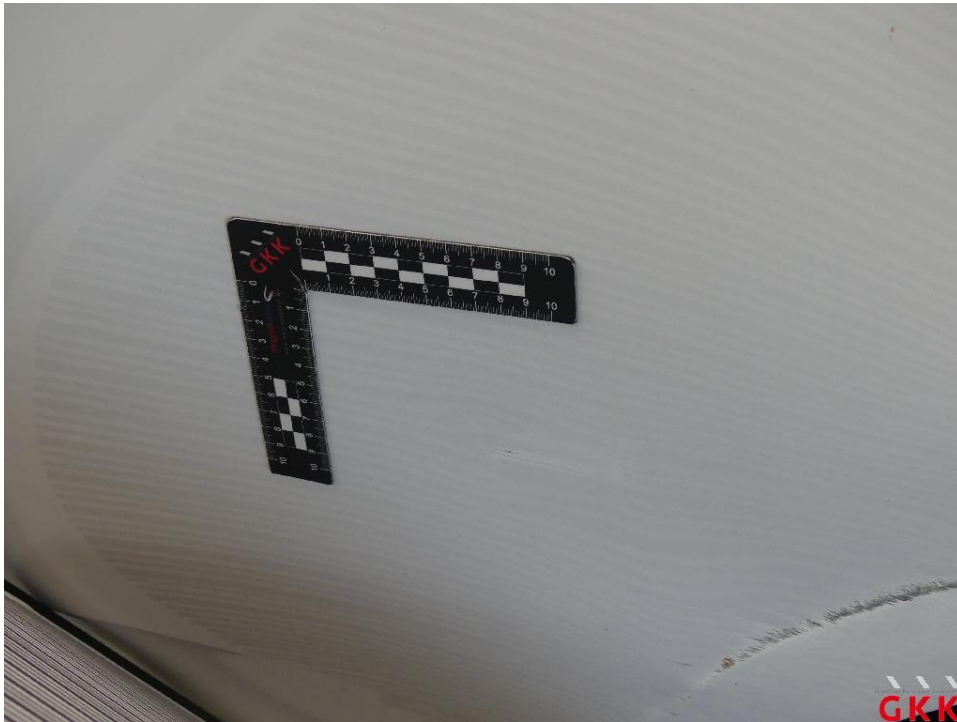
Bild 29 Tür hinten links, beschädigt, ersetzen

Bild 30 Tür hinten links, beschädigt, ersetzen

Bild 31 Tür hinten links, beschädigt, ersetzen

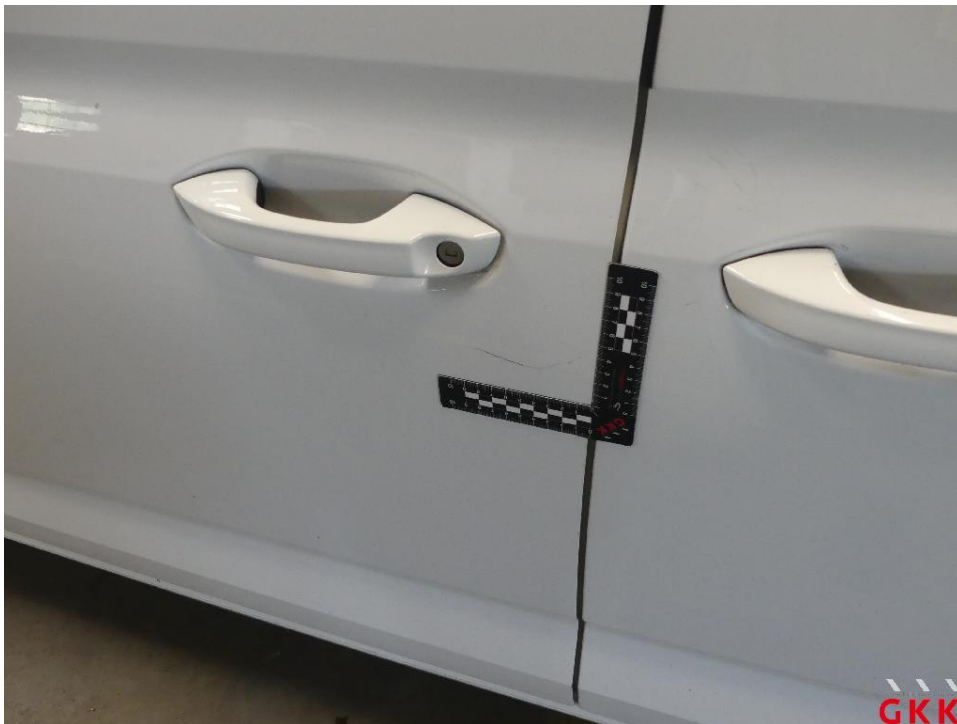
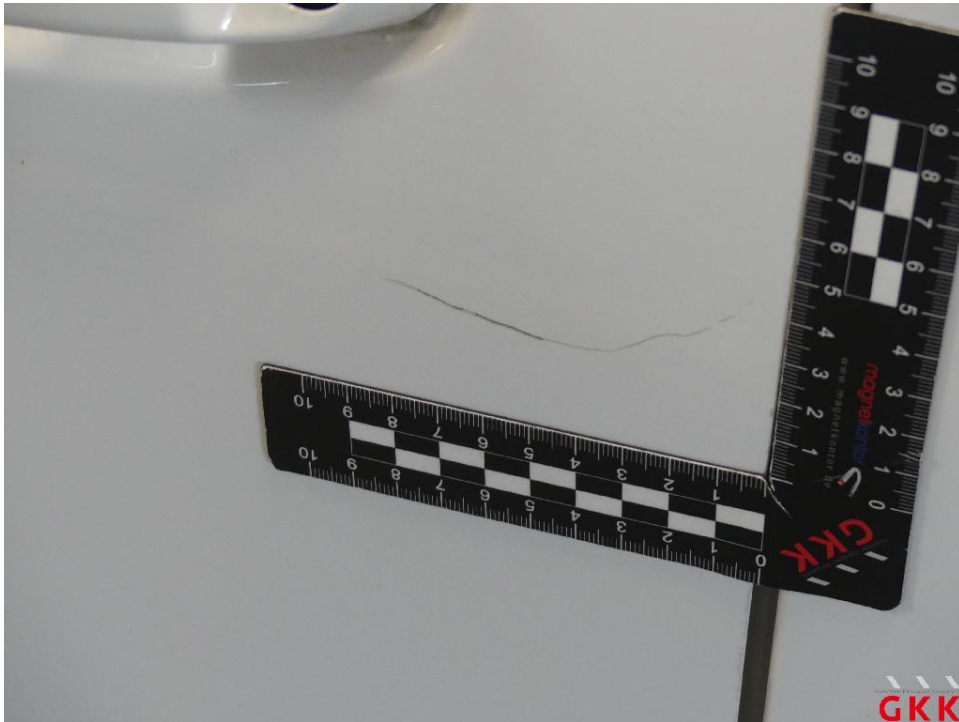
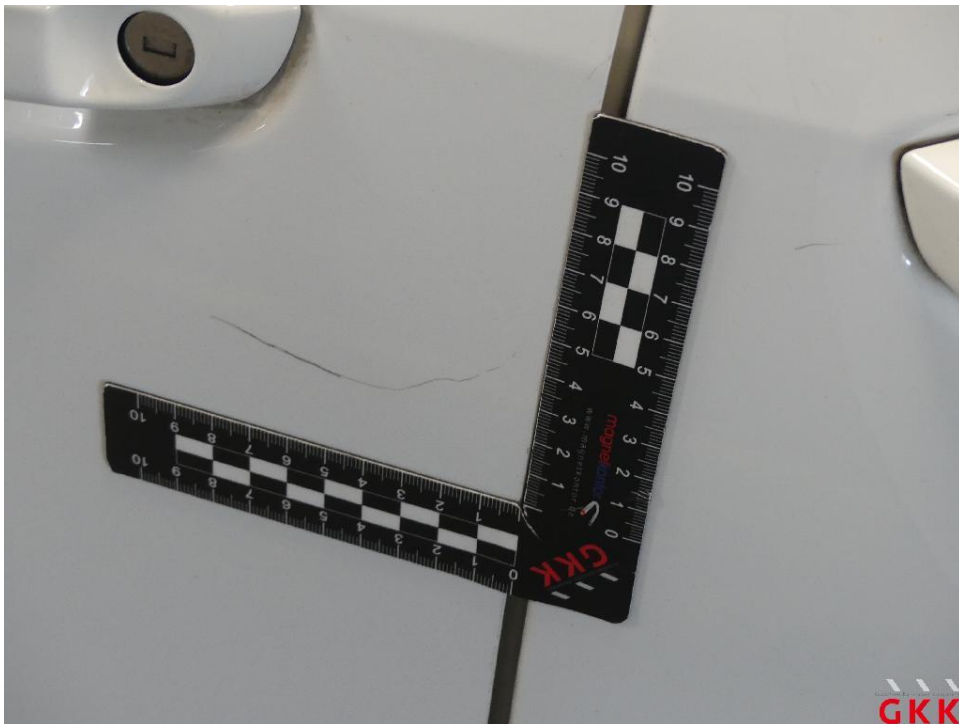
Bild 32 Tür vorne links, verkratzt, lackieren

Bild 33 Tür vorne links, verkratzt, lackieren

Bild 34 Tür vorne links, verkratzt, lackieren
