Zustandsbericht

Kunde :	Allane SE HCBE	Amtl. Kennzeichen :	ES-AP 1286
Berichtsnummer :	0000000922853-DE968		
Referenznummer:	31192373

Ford Fiesta (CE1)(2017->) Cool & Connect

Fahrzeug-Ident.-Nr.:	WF0JXXGAHJNB61758	Laufleistung abgelesen:	64561 km
Erstzulassung / Baujahr:	08.02.2023 / 2022	Besichtigungsdatum/-ort:	02.06.2026 15:20 57076 Siegen
Fahrzeugart:	PKW	Aufbauart:	Kleinwagen
Kraftstoff:	Superbenzin	Getriebe Art:	Schaltgetriebe
Navi.-Datenträger:	-	Hubraum / Leistung:	1084 ccm / 55 kW (75 PS)
Antriebsart:	Frontantrieb	Lackfarbe:	Frost-Weiß
Lackart:	Uni (2 Schicht)	Türen / Sitzplätze:	5 / 5
Anzahl Schlüssel:	2	Nächste HU / AU:	02.2028 / 02.2028
Polster Art:	Stoff	Serviceheft verfügbar:	Ja
Farbe Innenausstattung:	Schwarz	Serviceheft gepflegt:	Ja
Raucherfahrzeug:	Nein	Letzter Service km / am:	52891 / 12.03.2025
Fahrzeug fahrbereit:	Nein	Vorgelegte Fahrzeug-	
Zustand aussen:	2 - Gut	Unterlagen:	ZB I (Fzg.Schein)
		Zustand innen:	2 - Gut

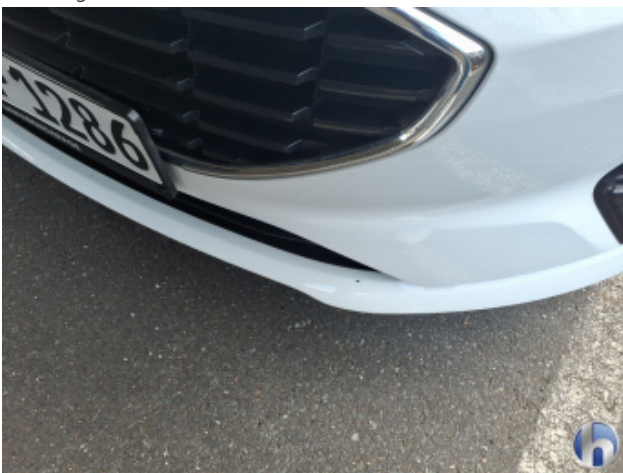
1. Stoßfänger Vorne
Gebrauchsspuren - Ohne Reparatur

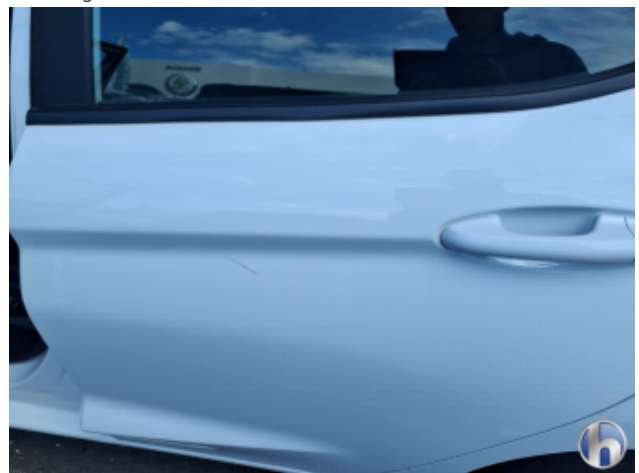
2. Tür Hinten - Links
Oberflächenkratzer - Auslegen / Polieren

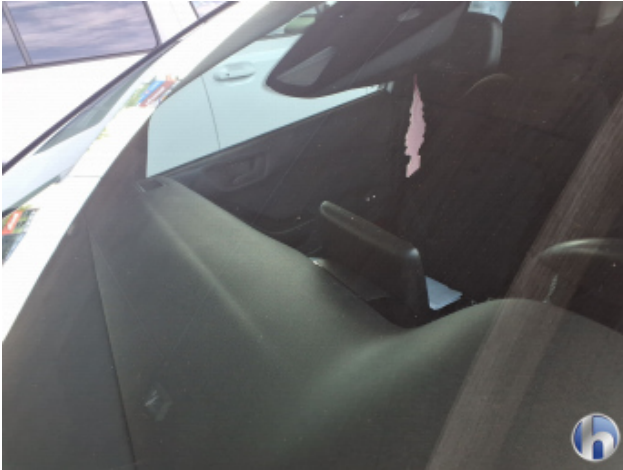
3. Windschutzscheibe
Gebrauchsspuren - Ohne Reparatur

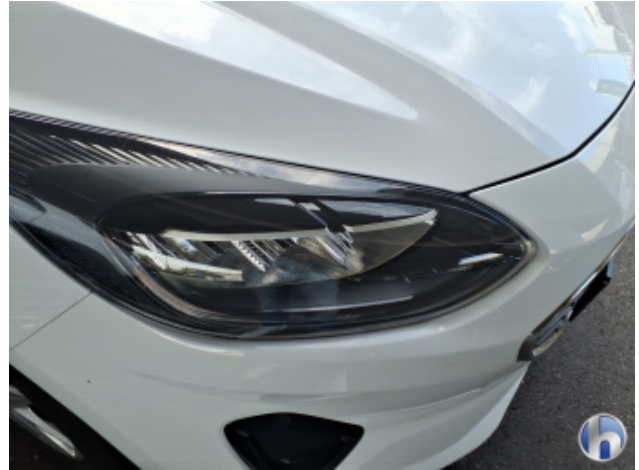
4. Scheinwerfer Halogen - Rechts
Kratzer - Erneuern
