Datum: 23.04.2026

Fahrzeugidentnummer	VR3UPHNKSP5072335
Fahrzeugart	Fz.z.Pers.bef.b. 8 Spl. (M1)
Aufbaubeschreibung	Schräghecklimousine 5-türig (AB)
Fahrzeughersteller	PSA Automobiles (F) (1889)
Typ	U (ABN)
Verkaufsbezeichnung	208 PureTech 130 EAT8 Allure
Antriebsart	Otto G-Kat
Emissionsklasse	EURO6;WLTP;AP;PI/CI; M, N1 I (36AP)
Leistung	96 kW
Hubraum	1199 ccm
Farbe	weiß uni
Erstzulassung	31.08.2023
Letzte Zulassung	31.08.2023
Nächste HU	12/26
Anzahl Vorbesitzer	0, angenommen
Leermasse	1.233 kg
Nutzlast	397 kg
zulässige Gesamtmasse	1.630 kg
Sitz- / Stehplätze	5
Laufleistung	34.955 km abgelesen 34.955 km geschätzt
Bemerkung	Feinstaubplakette -grün-
Bereifung	
Vorderachse	195/55 R16 91V Sonstige Links 5,0 JO Rechts 5,0 JO
Hinterachse	195/55 R16 91V Sonstige Links 6,0 JO Rechts 6,0 JO
	Legende: JO = Ganzjahresreifen
Serienausstattung	Airbag Beifahrerseite abschaltbar, Airbag Fahrer-/Beifahrerseite, Anti-Blockier-System (ABS), Antischlupfregelung (ASR), Audiosystem RCC (Radio, MP3-fähig), Autom. Begleitfunktion der Beleuchtung (Coming Home, Leaving Home), Außenspiegel elektr. anklappbar, Außenspiegel elektr. verstell- und heizbar, beide, Außenspiegel elektr. verstell- und heizbar, lin

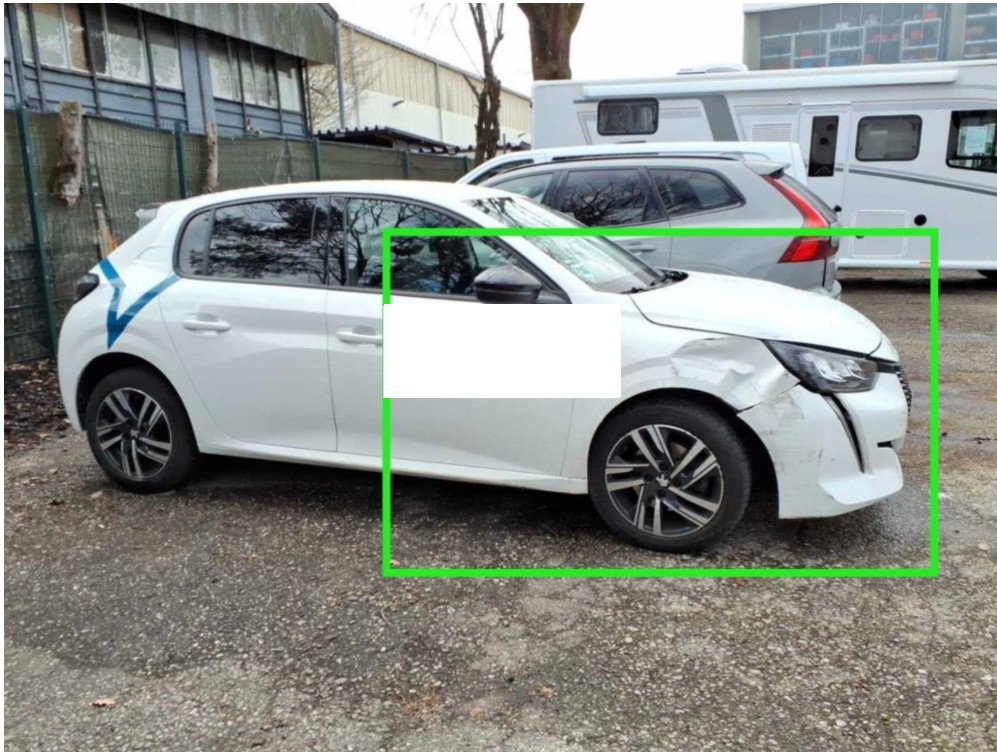
Bild 5

Die Schäden entstanden durch einen Anstoß gegen die vordere, rechte Fahrzeugecke.

Schadenübersicht

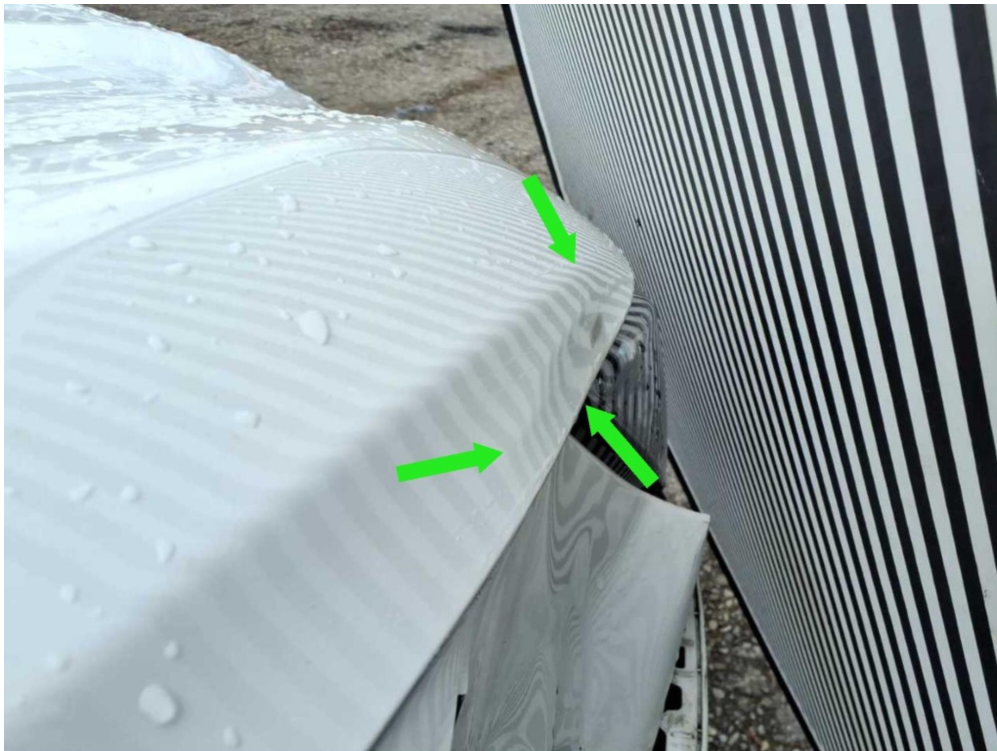
Bild 6

Detailansicht:
- Motorhaube
verkratzt und
verformt

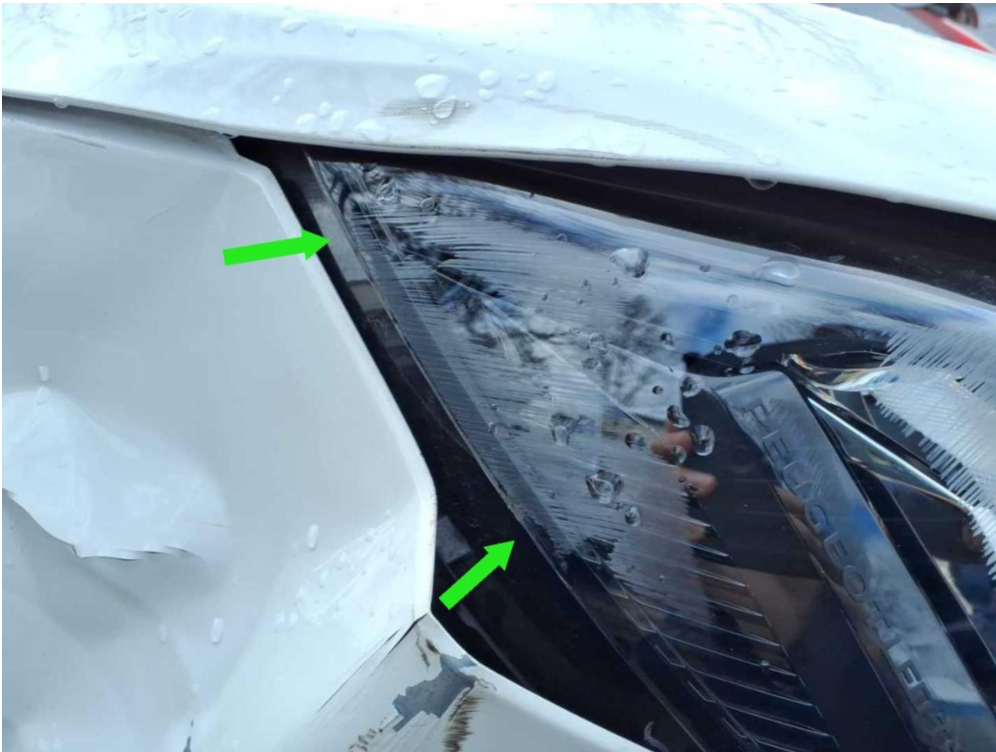
Bild 7

Detailansicht:
- Scheinwerfer
rechts verkratzt
und gebrochen

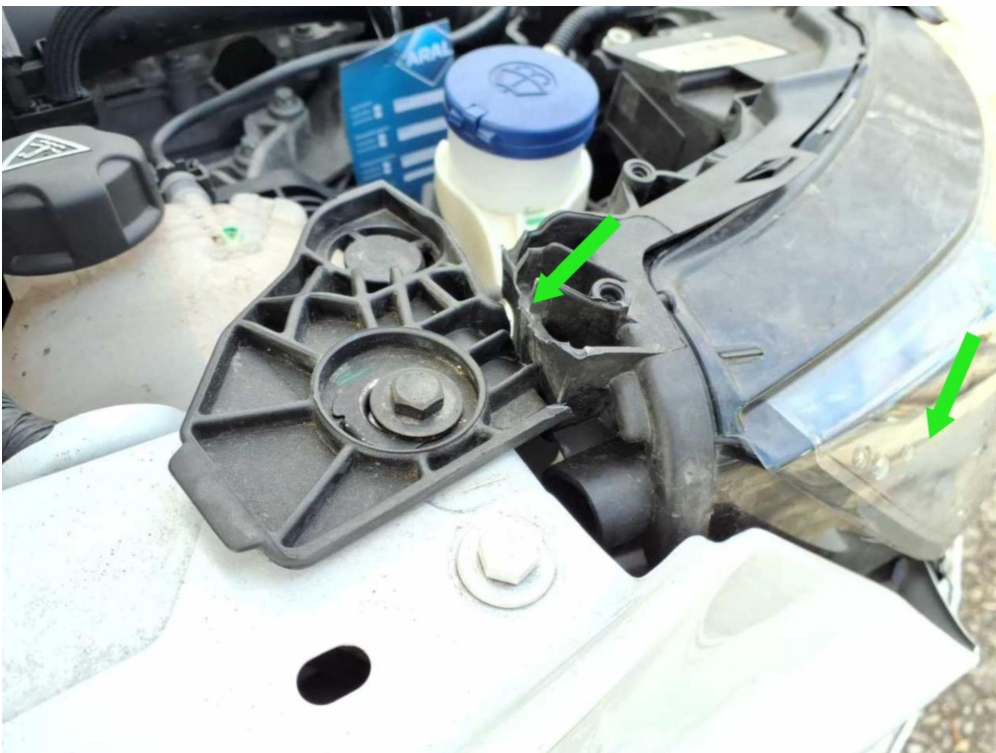
Bild 8

Detailansicht:
- Scheinwerfer
rechts verkratzt
und gebrochen

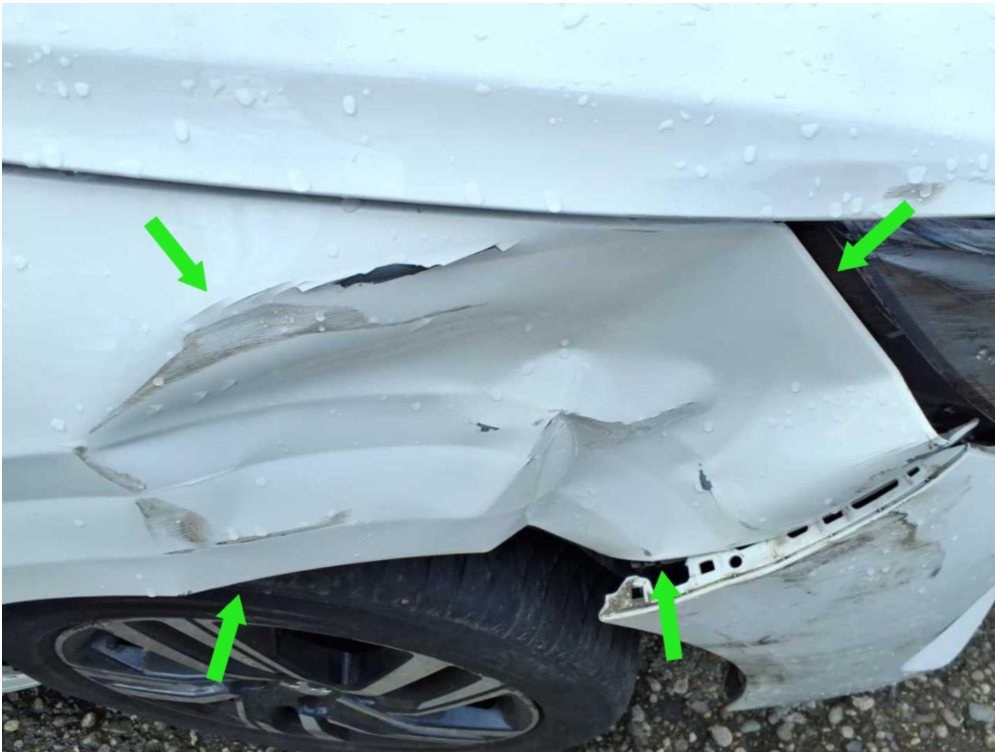
Bild 9

Detailansicht:
- Kotflügel vorne
rechts verkratzt
und verformt

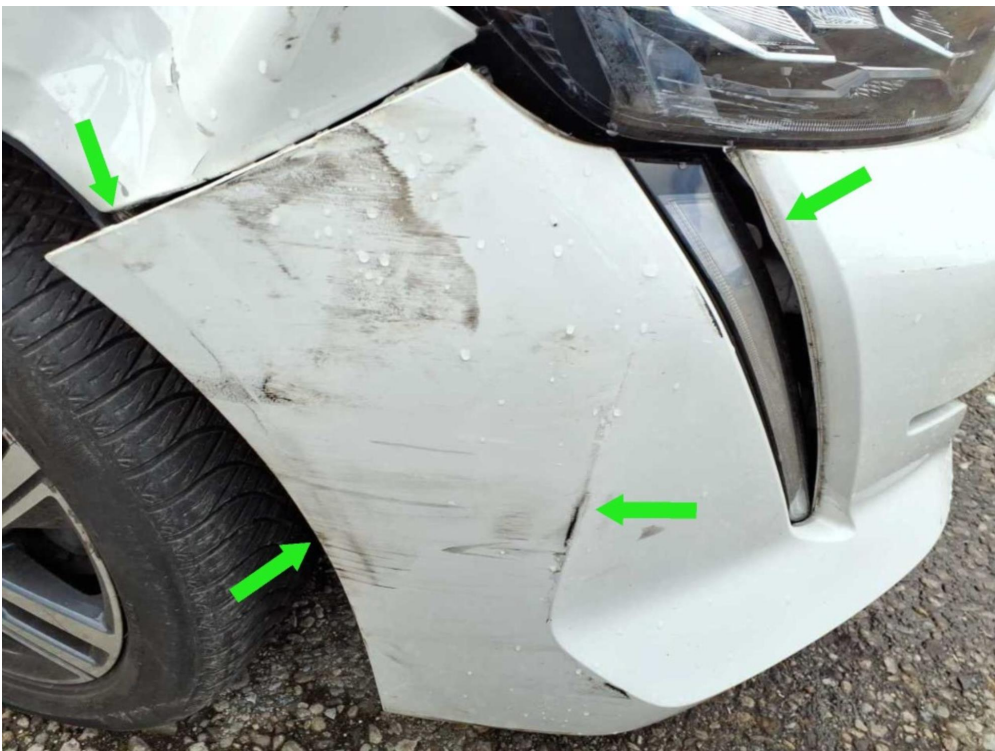
Bild 10

Detailansicht:
- Stoßfänger vorne
rechts verkratzt
und verformt

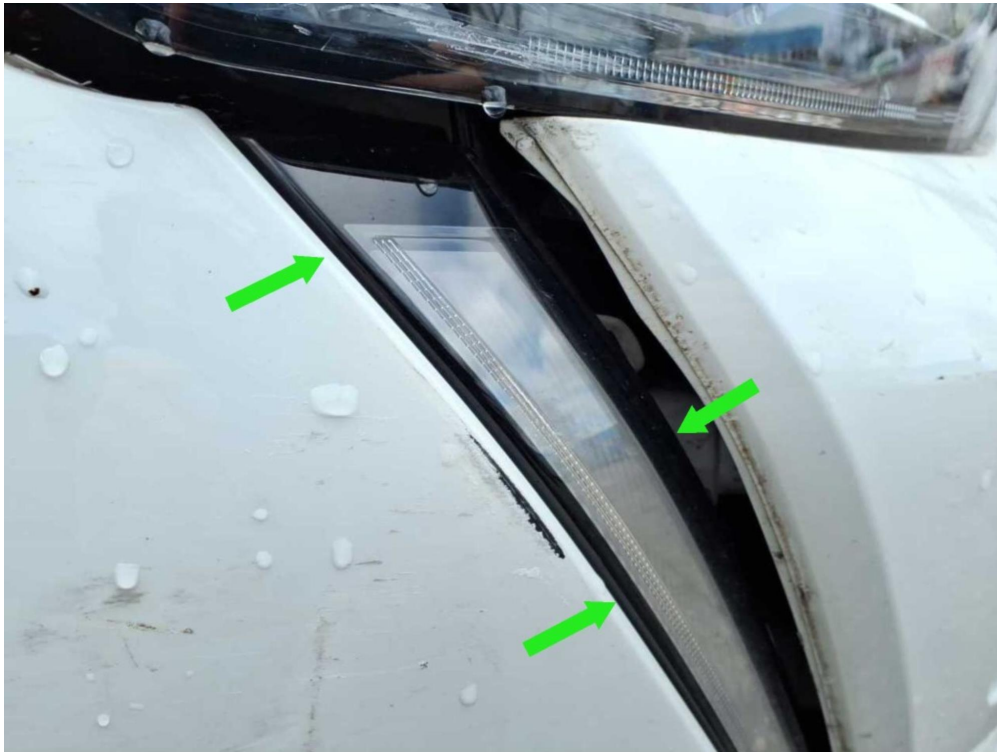
Bild 11

Detailansicht:
- Tagfahrleuchte
rechts gebrochen

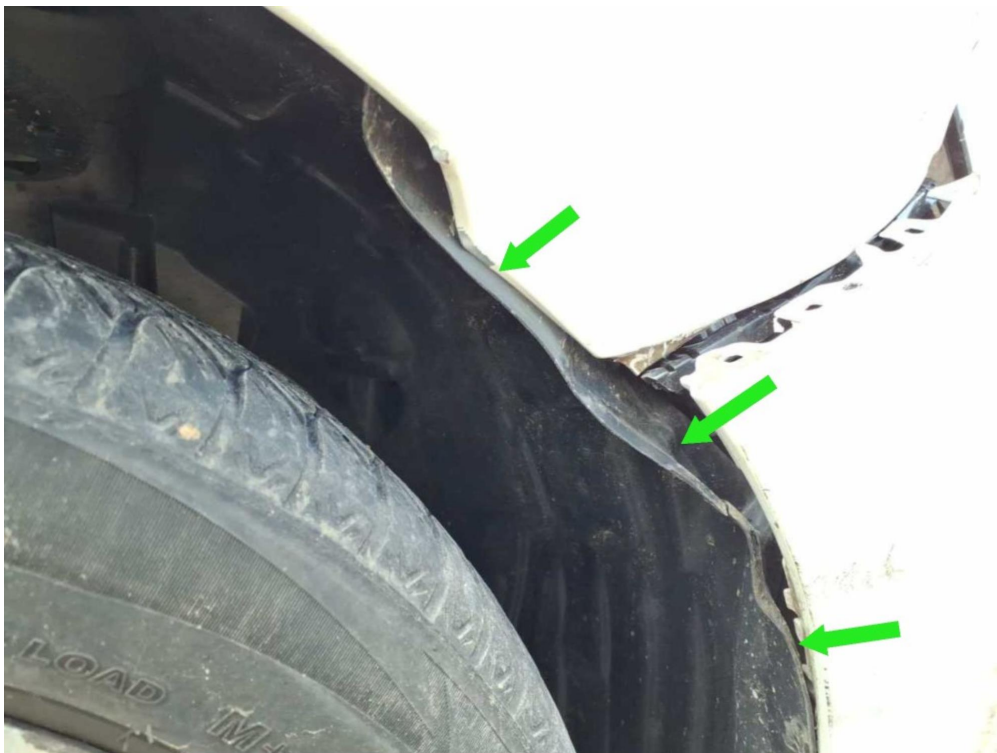
Bild 12

Detailansicht:
- Radhausschale
vorne rechts
verkratzt und
verformt

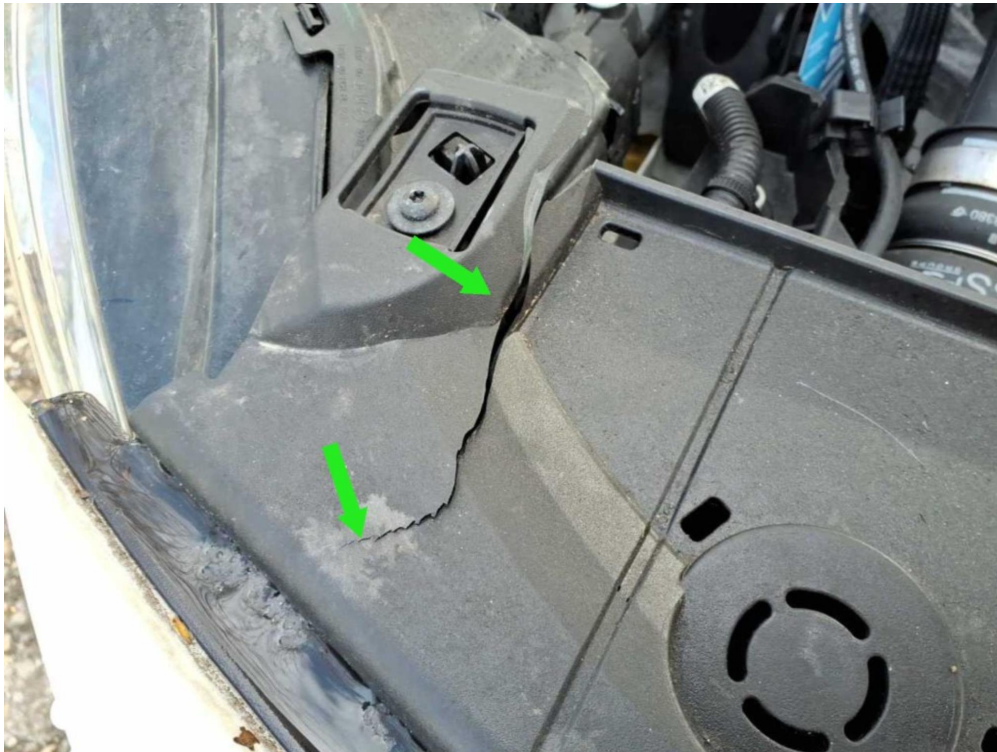
Bild 13

Detailansicht:
- Träger Stoßfänger
vorne rechts
gebrochen

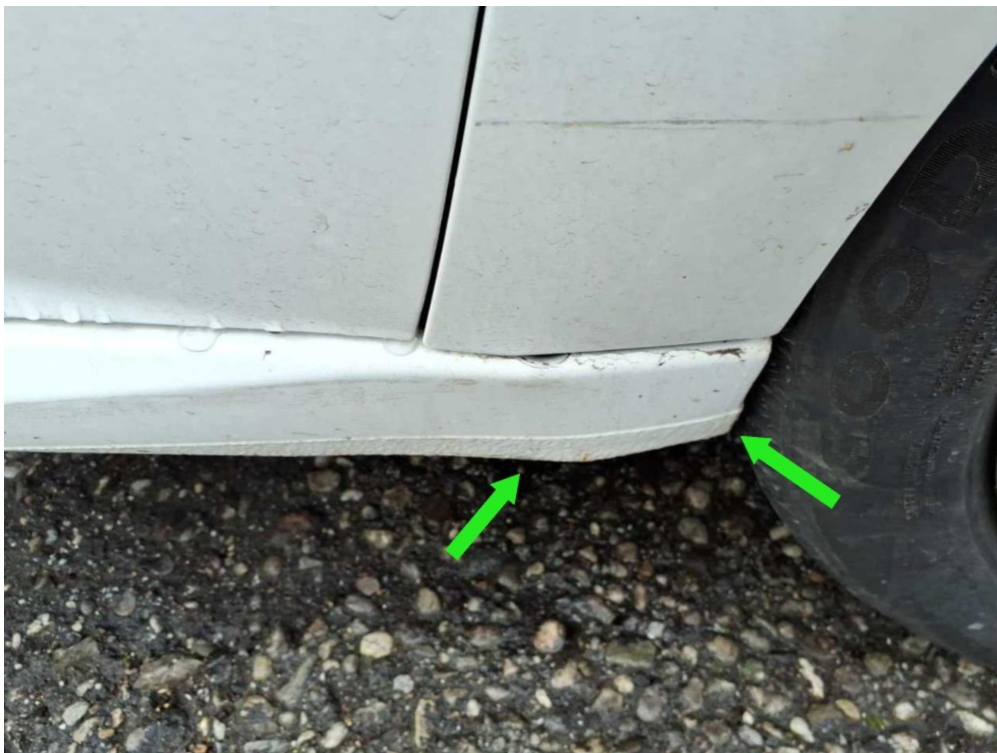
Bild 14

Detailansicht:
- Schweller vorne
rechts verformt

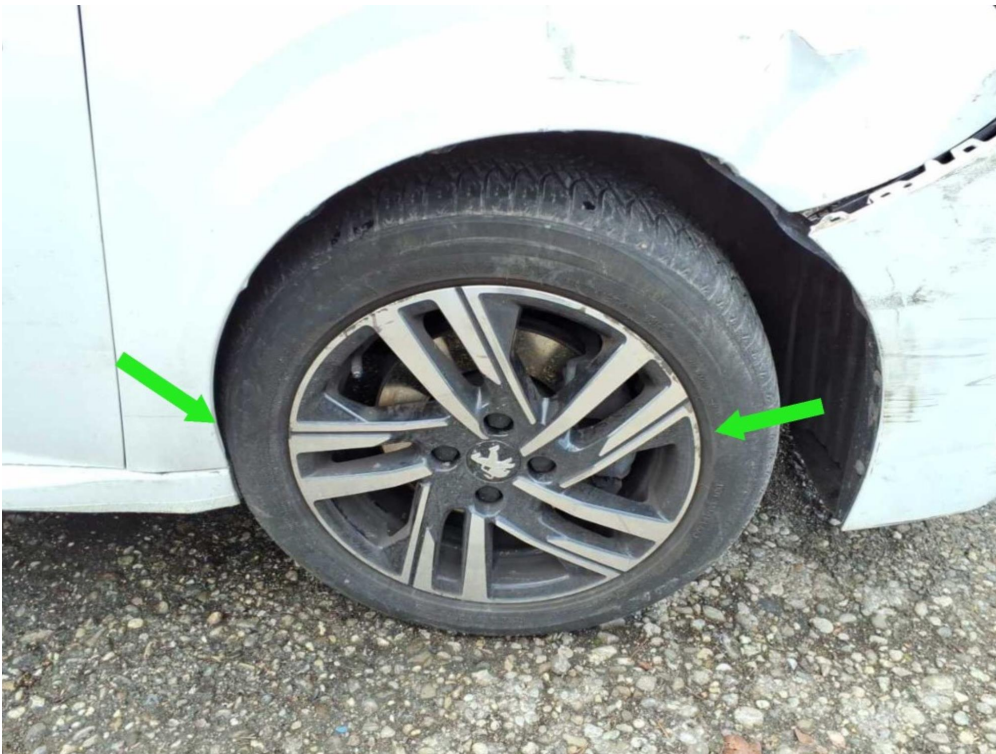
Bild 15

Detailansicht:
- Rad vorne rechts
verkratzt und
verschoben

Zur Überprüfung des Reparaturergebnisses und zum Ausschluss jeglicher Reparaturrisiken bzw. nicht erkannter Unfallschäden wird nach Abschluss der Instandsetzungsarbeiten eine Fahrwerksvermessung mit eventueller Korrektur der Achseneinstellungen erforderlich.
