# Zustandsbericht

- Protokoll der Fahrzeugbewertung -

Berichts-Nr: 10073220  
vom: 18.02.2026

<b>Fahrzeugkategorie:</b>	Personenkraftwagen
<b>Fahrzeugart:</b>	SUV
<b>Hersteller:</b>	Volkswagen
<b>Modell:</b>	T-Roc
<b>HSN / TSN:</b>	0603 / CMK
<b>Erstzulassungsdatum:</b>	02.05.2023
<b>Laufleistung:</b>	47.681 km
<b>Nachweis Kilometerstand:</b>	Abgelesen
<b>Farbe:</b>	Pure White
<b>Farbe Dach:</b>	Schwarz
<b>Antriebsart:</b>	Frontantrieb
<b>Motorisierung/Kraftstoff:</b>	Benzin
<b>Hubraum:</b>	1.000 ccm
<b>Leistung:</b>	81 kW (111 PS)
<b>Fahrzeuglänge:</b>	
<b>Fahrzeughöhe:</b>	
<b>Fahrzeugbreite:</b>	
<b>Zulässiges Gesamtgewicht:</b>	
<b>Radstand:</b>	
<b>Anzahl Achsen:</b>	2
<b>Zylinder:</b>	3
<b>Schadstoffklasse:</b>	Euro 6
<b>Anzahl Türen:</b>	4
<b>Anzahl Sitze:</b>	5
<b>Getriebe:</b>	Schaltgetriebe 6-Gang
<b>Polsterart:</b>	Stoff und Alcantara
<b>Interieurfarbe:</b>	Titanschwarz-Anthrazit/Titanschwarz/ Schwarz
<b>Anzahl vorhandene Schlüssel:</b>	2

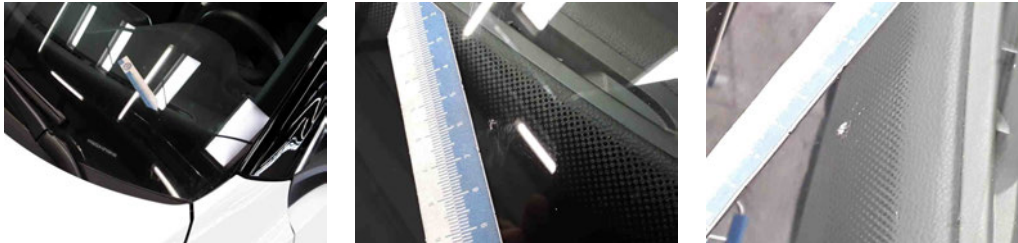
Nr	Bauteil	Schadensbeschreibung	Reparaturempfehlung
1	Windschutzscheibe	Gebrochen	Ersetzen

1 - Windschutzscheibe - Gebrochen - Ersetzen

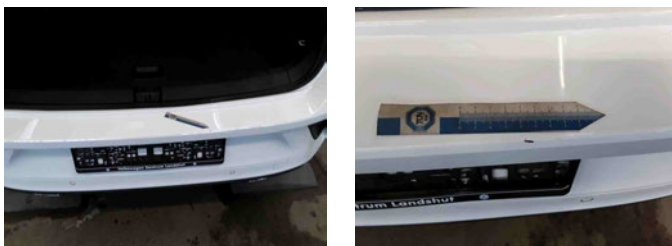
1 - Stoßfänger hinten - Kratzer - Akzeptabel (Gebrauchsspur)

Siehe GW-Übergabeprotokoll

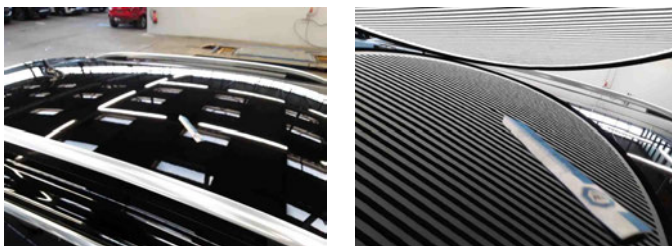
2 - Dach - Delle(n) - Akzeptabel (Gebrauchsspur)
