Zustandsbericht

Fahrzeughalter	Allane SE
Ihr Auftrag vom	20.05.2026 durch Allane SE
Besichtigungsort	89297 Schießen/Roggenburg, Nelkenweg 17
Besichtigungsdatum	05.06.2026
Referenznummern	0031188934 - 0076375076

Kennzeichen	OD-MX 6516	Fzg.-Ident.-Nummer	WF0YXXTTGYMG45737
Fabrikat	Ford	1. Zulassung	27.10.2021
Typ	Transit Custom 340 L2H1 Trend	Fahrzeugart	Transporter
Getriebe / Gänge	Manuell / 6	Farbe	Race Rot - Uni
Laufleistung abgelesen	163.760 km	Sitzplätze	2
Achsen / angetrieben	2 / 1	Aufbau	Kasten, 4 Tüer
Anzahl Besitzer	keine Angabe	nächste HU	12/2027
Motorart	Reihenmotor / Diesel	Hubraum / Nennleistung	1.995 ccm / 96 KW

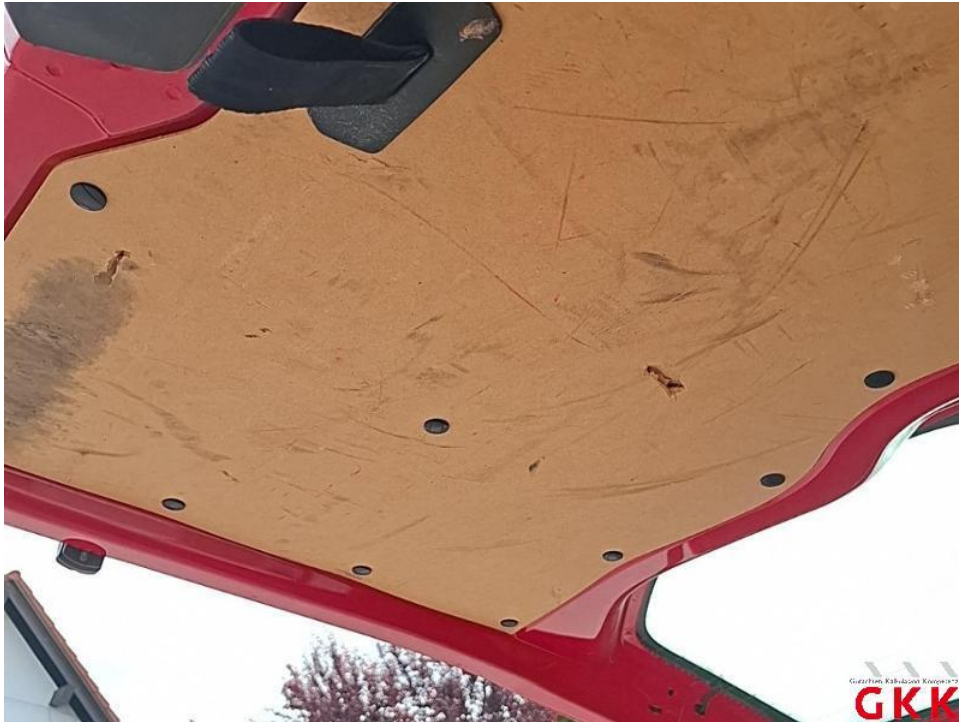
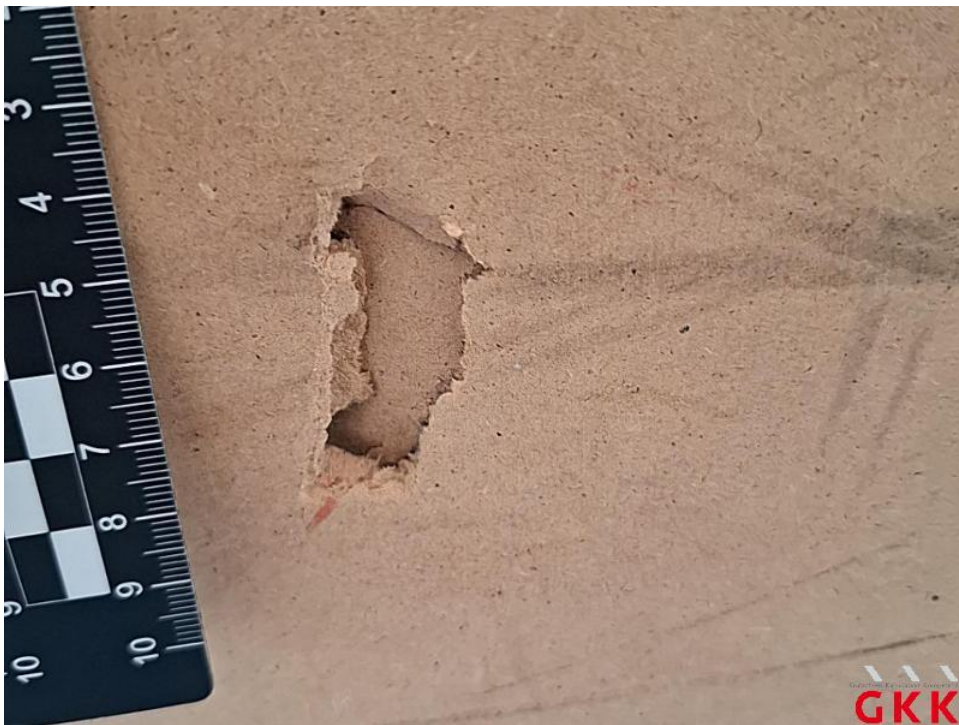
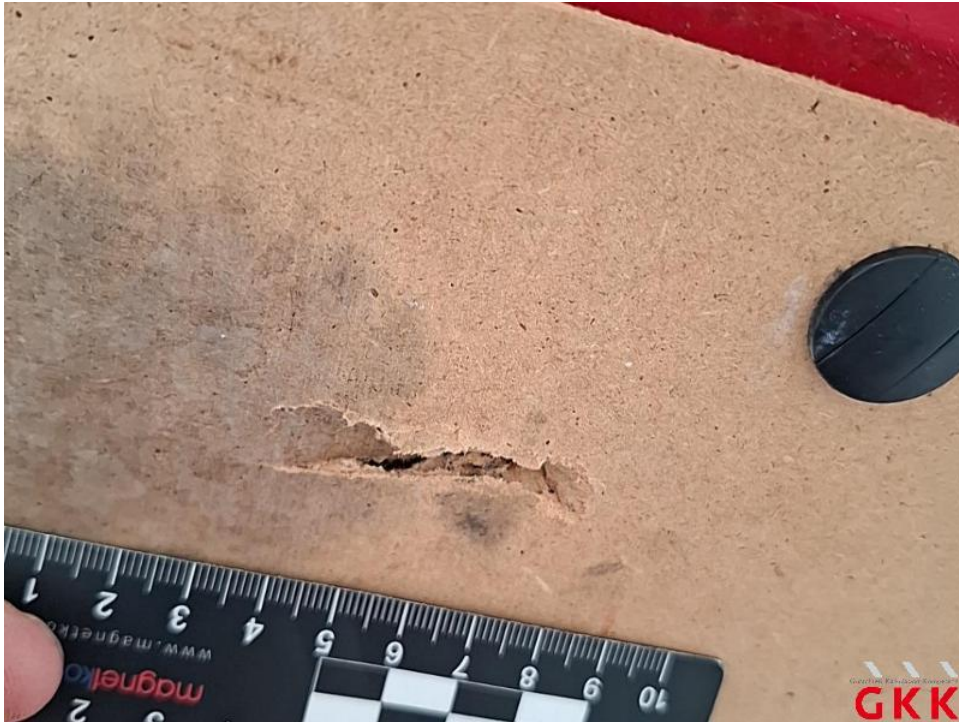
Heckklappe Innenverkleidung, beschädigt (Bild 13, Bild 14, Bild 15)

Bild 13. Heckklappe, Innenverkleidung, beschädigt, ersetzen

Bild 14. Heckklappe, Innenverkleidung, beschädigt, ersetzen

Bild 15. Heckklappe, Innenverkleidung, beschädigt, ersetzen

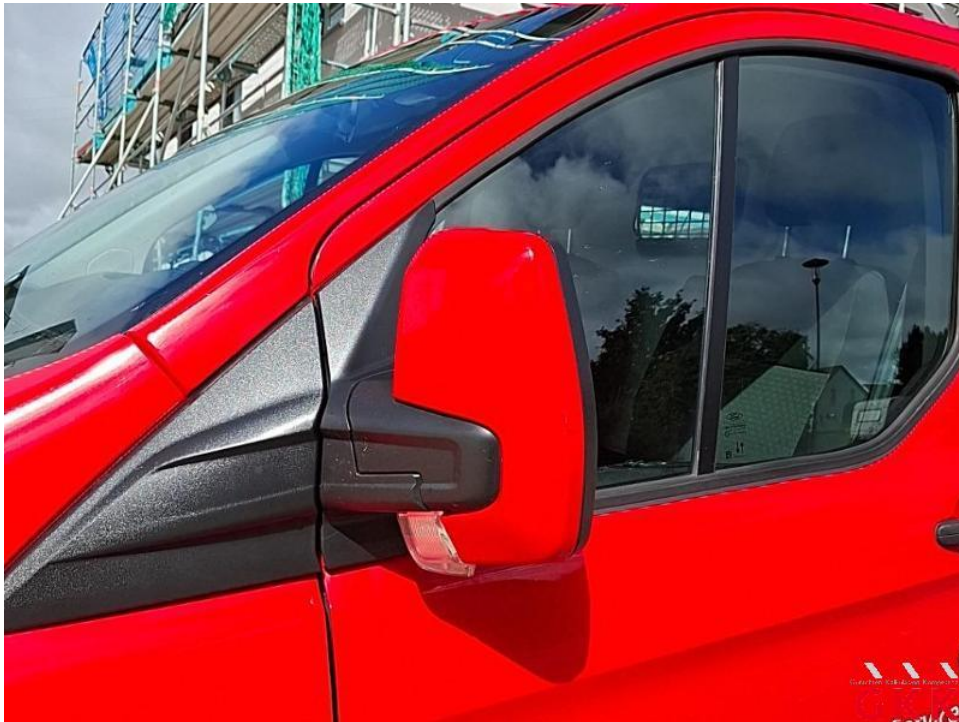
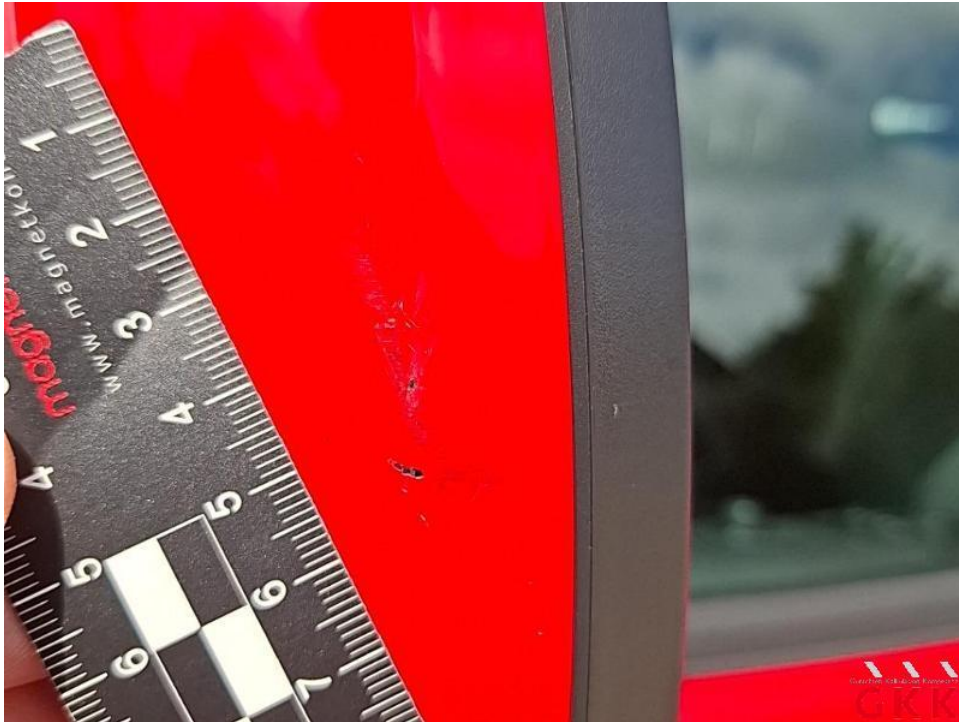
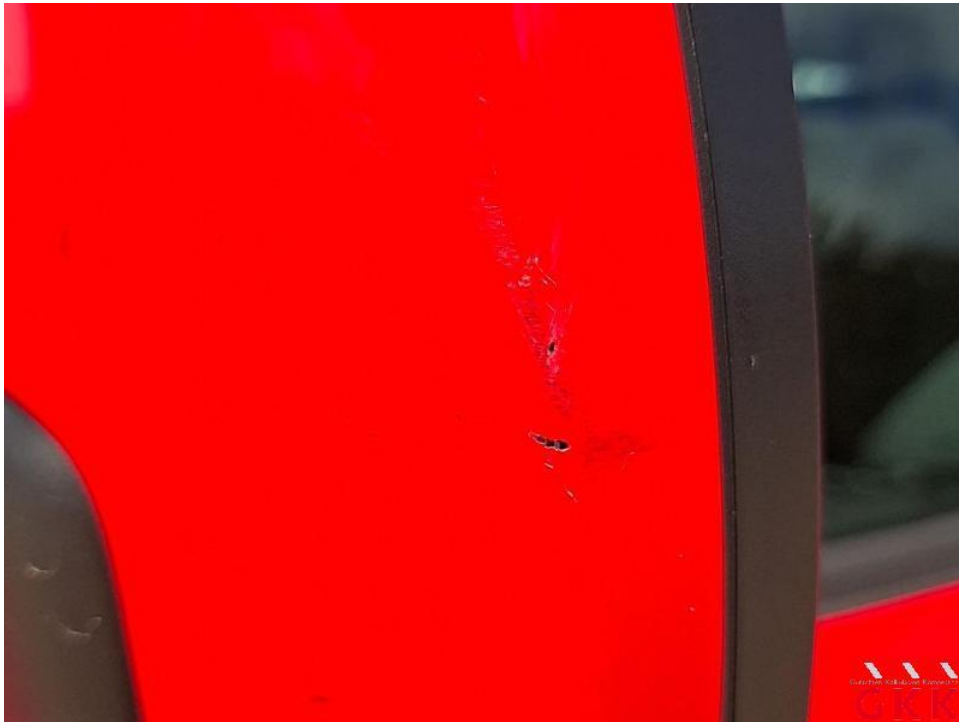
Spiegelgehäuse links Kappe -lackiert-, verkratzt (Bild 16, Bild 17, Bild 18)

Bild 16. Spiegelgehäuse links, Kappe -lackiert-, verkratzt, lackieren

Bild 17. Spiegelgehäuse links, Kappe -lackiert-, verkratzt, lackieren

Bild 18. Spiegelgehäuse links, Kappe -lackiert-, verkratzt, lackieren

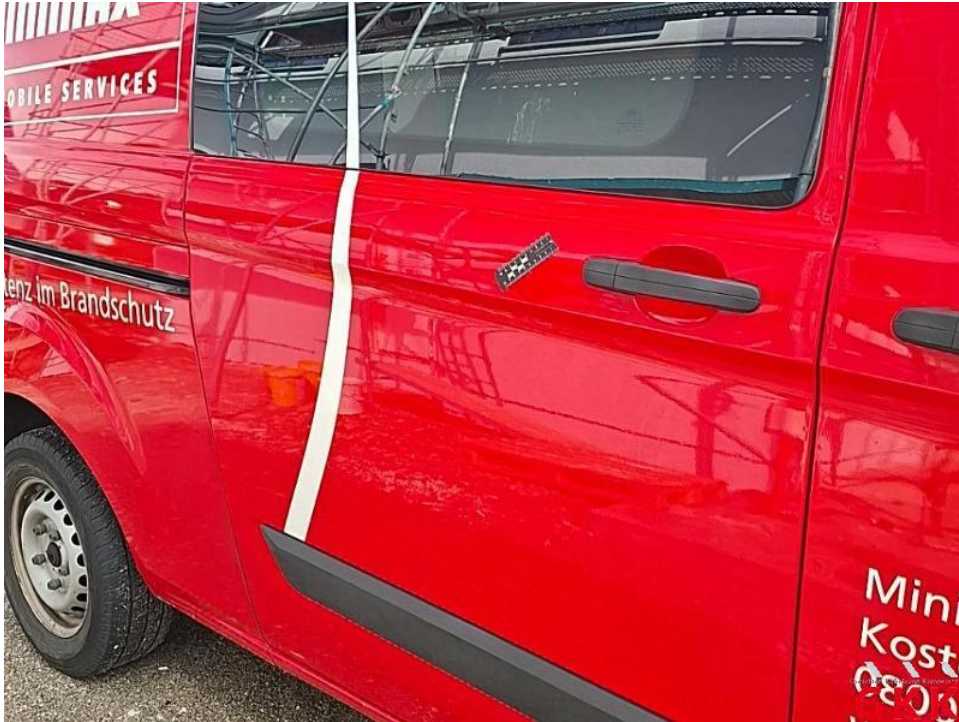
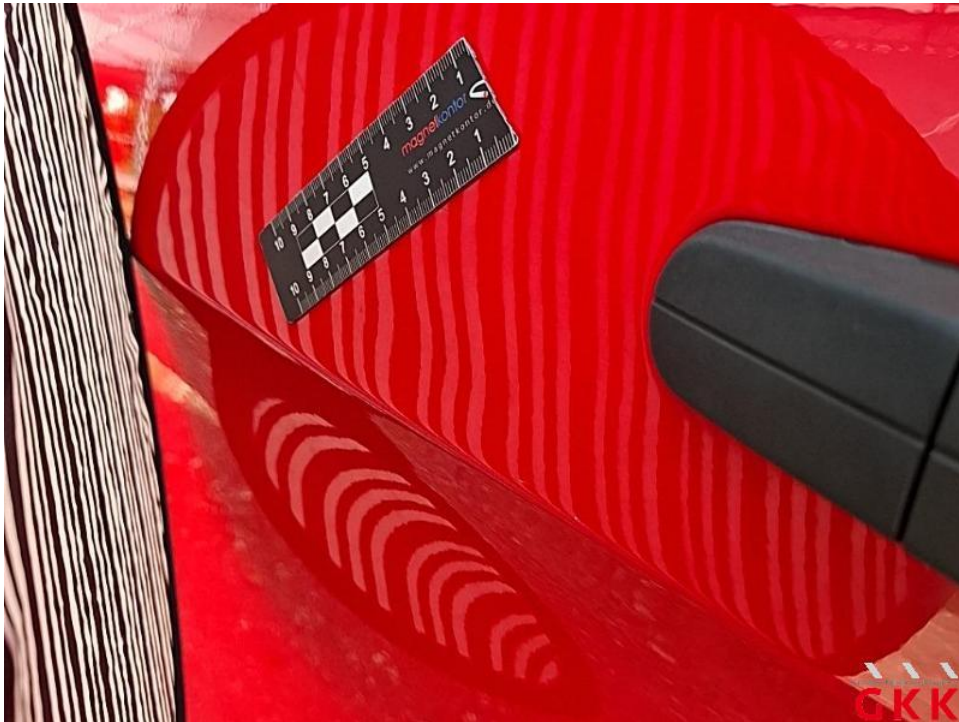
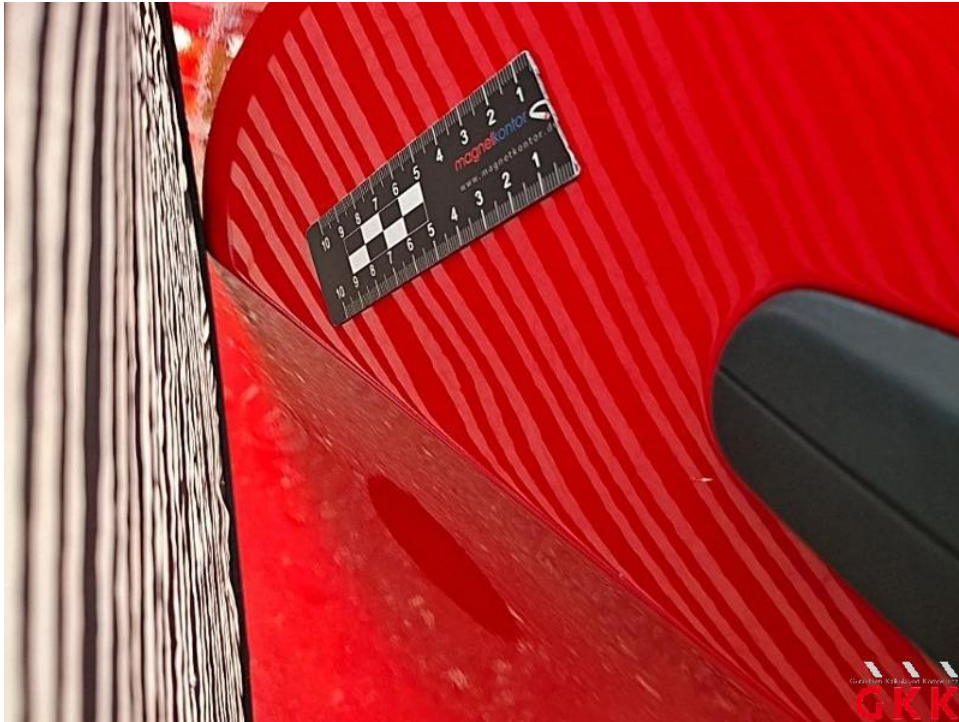
Schiebetür rechts, bis 3 Dellen / Bauteil (Bild 19, Bild 20, Bild 21)

Bild 19. Schiebetür rechts, bis 3 Dellen / Bauteil, kalt drücken

Bild 20. Schiebetür rechts, bis 3 Dellen / Bauteil, kalt drücken

Bild 21. Schiebetür rechts, bis 3 Dellen / Bauteil, kalt drücken

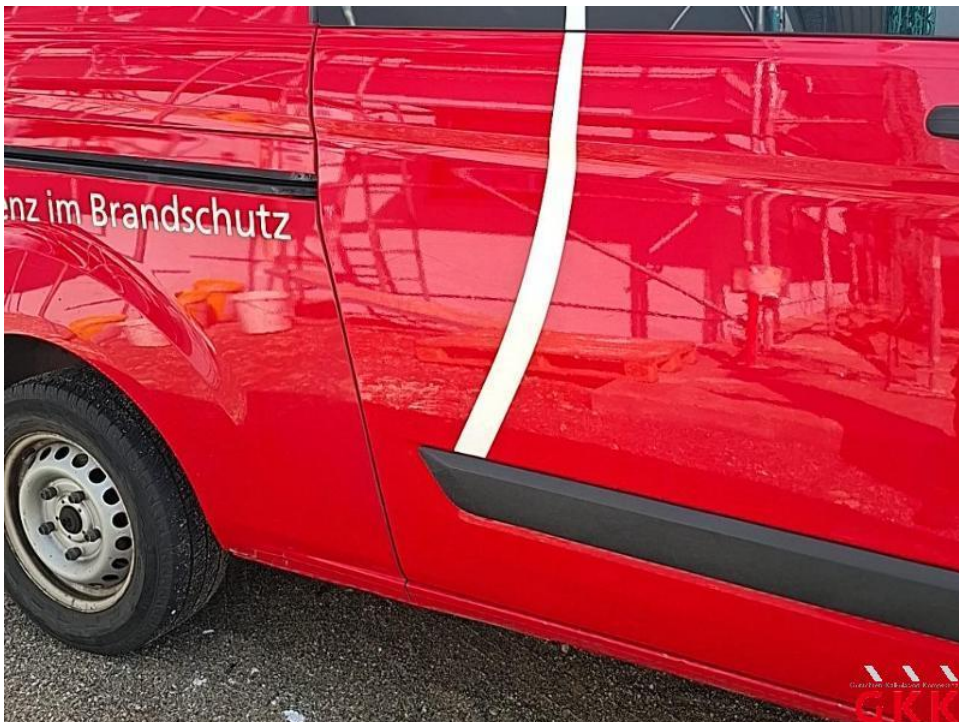
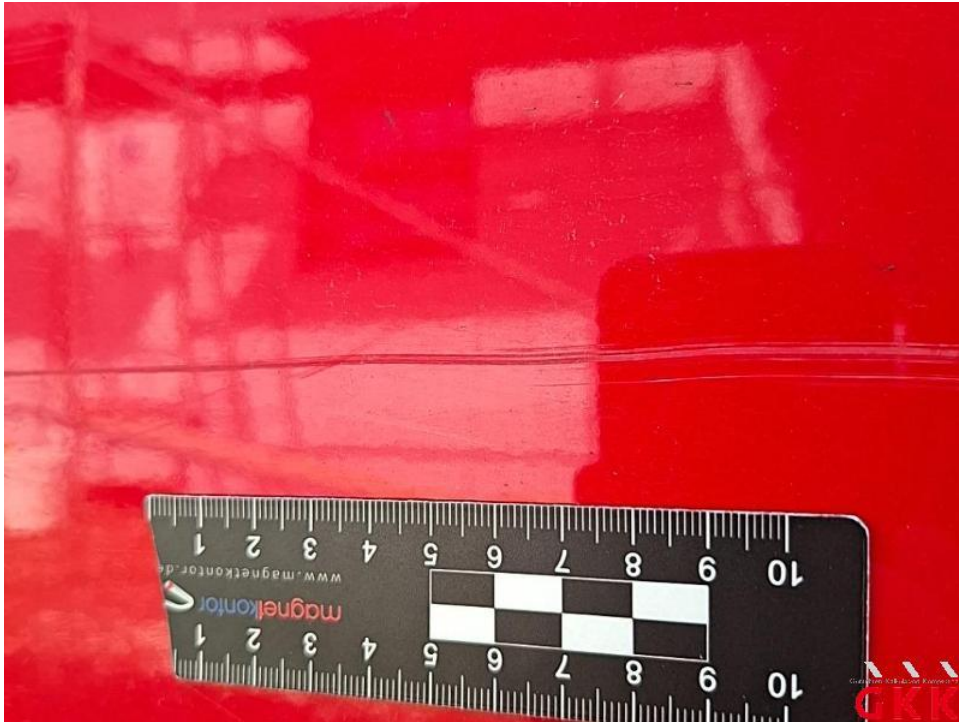
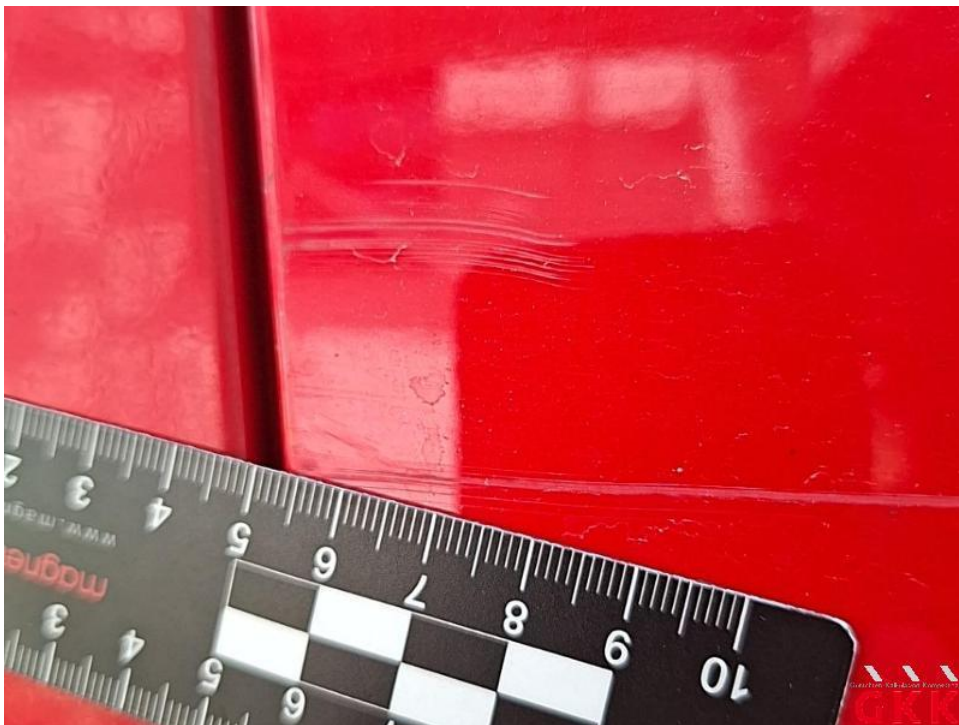
Schiebetür rechts, verkratzt (Bild 22, Bild 23, Bild 24)

Bild 22. Schiebetür rechts, verkratzt, lackieren

Bild 23. Schiebetür rechts, verkratzt, lackieren

Bild 24. Schiebetür rechts, verkratzt, lackieren

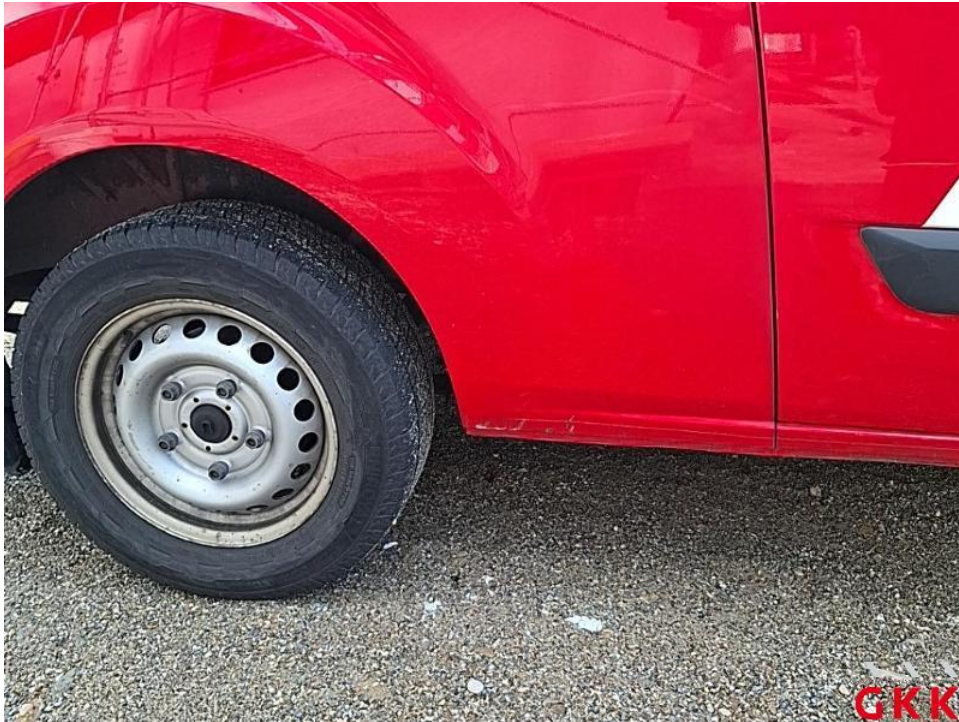
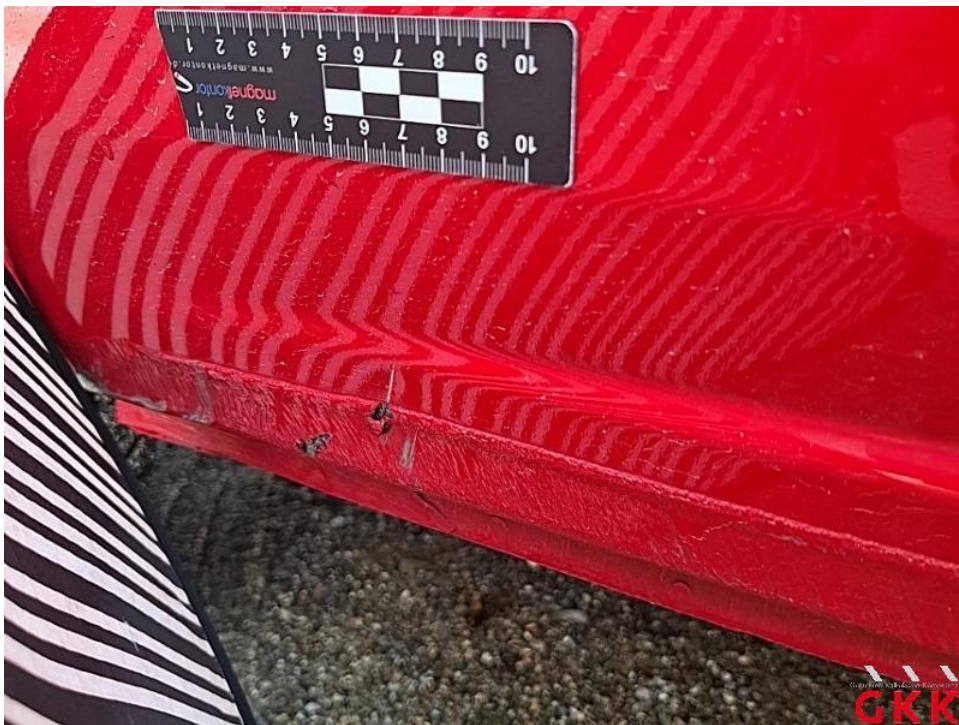
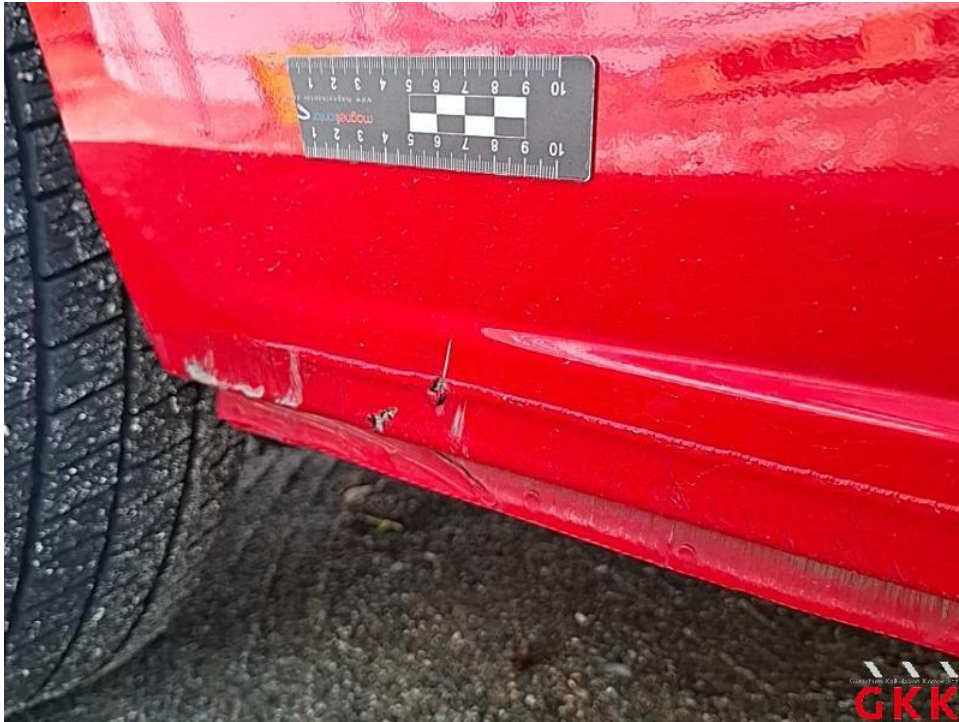
Seitenwand rechts unterhalb, beschädigt (Bild 25, Bild 26, Bild 27)

Bild 25. Seitenwand rechts, unterhalb, beschädigt, instand setzen - lackieren

Bild 26. Seitenwand rechts, unterhalb, beschädigt, instand setzen - lackieren

Bild 27. Seitenwand rechts, unterhalb, beschädigt, instand setzen - lackieren

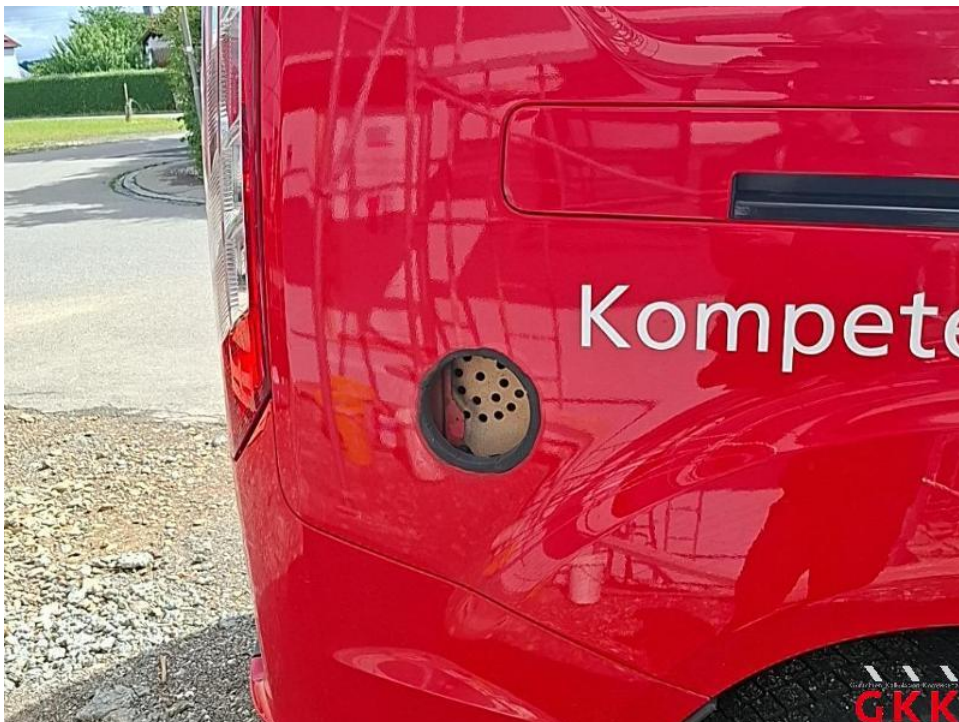
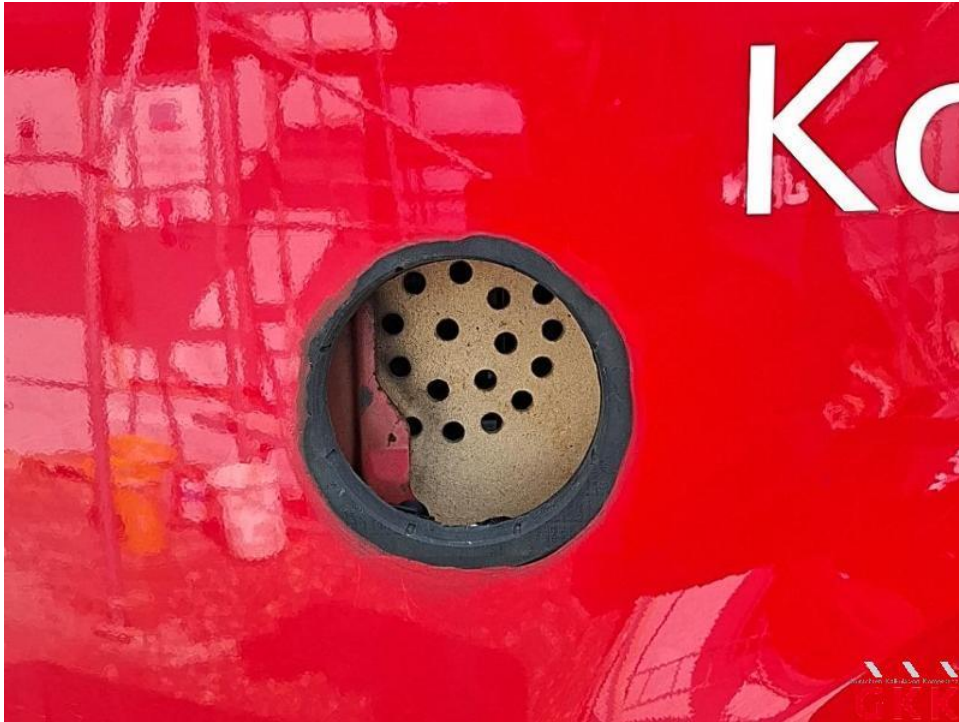
Seitenwand rechts Be-/Entlüftungselement, fehlt (Bild 28, Bild 29)

Bild 28. Seitenwand rechts, Be-/Entlüftungselement, fehlt, ersetzen

Bild 29. Seitenwand rechts, Be-/Entlüftungselement, fehlt, ersetzen

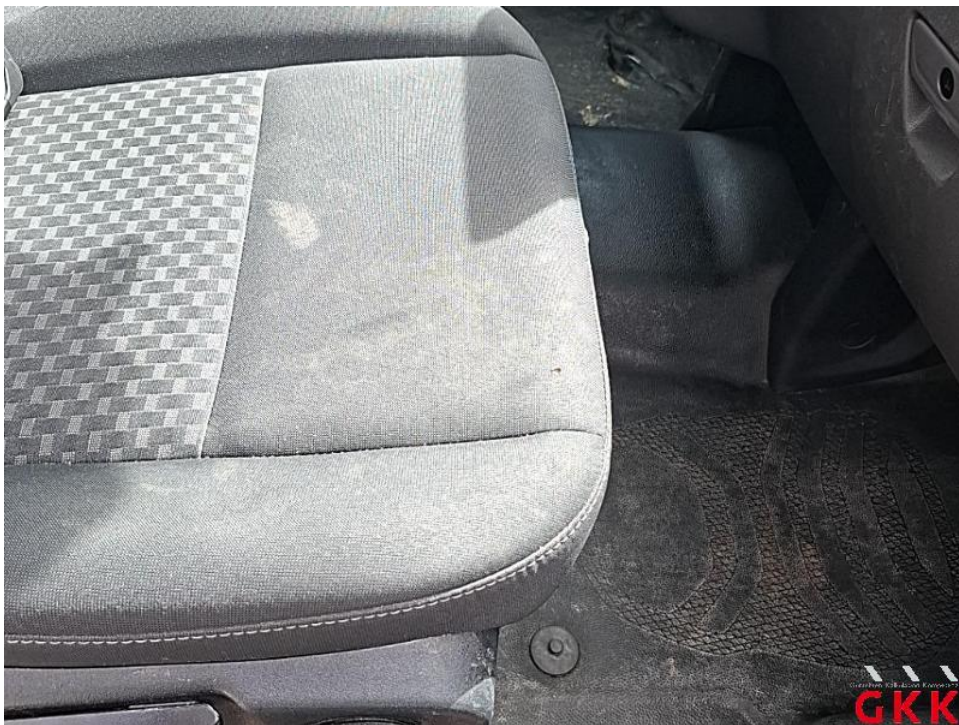
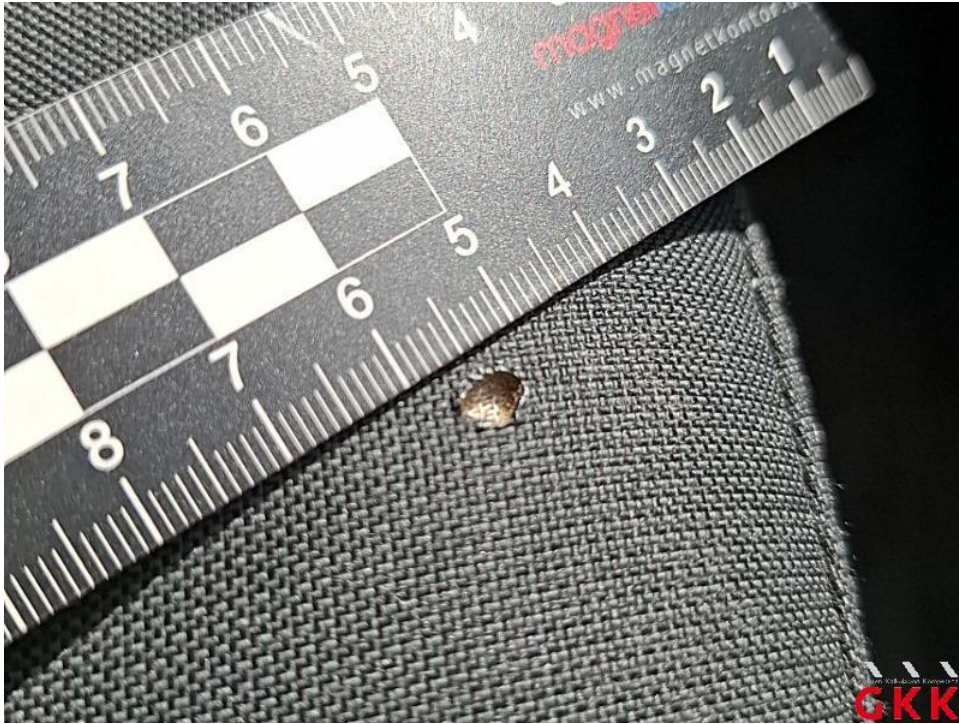
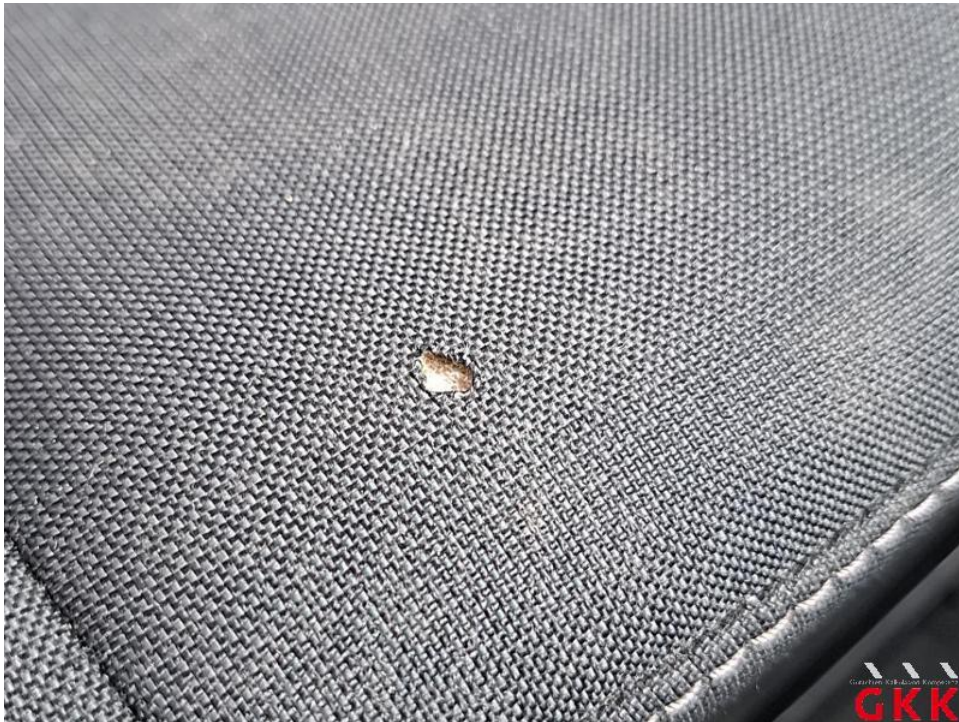
Sitz vorne rechts Bezug Sitzkissen -Stoff-, Brandloch (Bild 30, Bild 31, Bild 32)

Bild 30. Sitz vorne rechts, Bezug Sitzkissen -Stoff-, Brandloch, Smartrepair

Bild 31. Sitz vorne rechts, Bezug Sitzkissen -Stoff-, Brandloch, Smartrepair

Bild 32. Sitz vorne rechts, Bezug Sitzkissen -Stoff-, Brandloch, Smartrepair

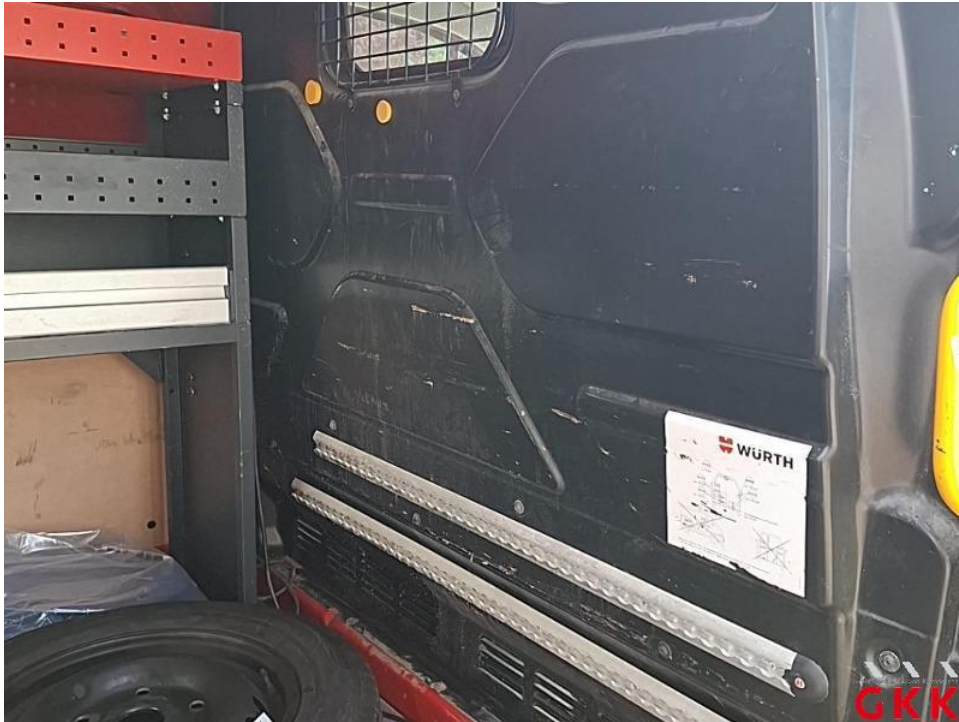
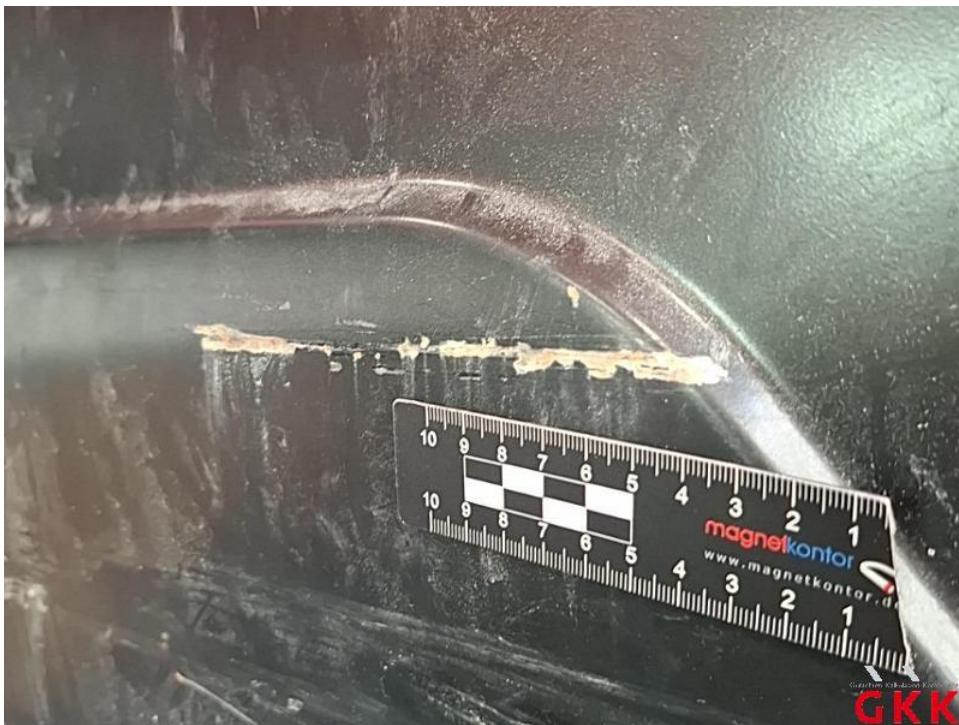
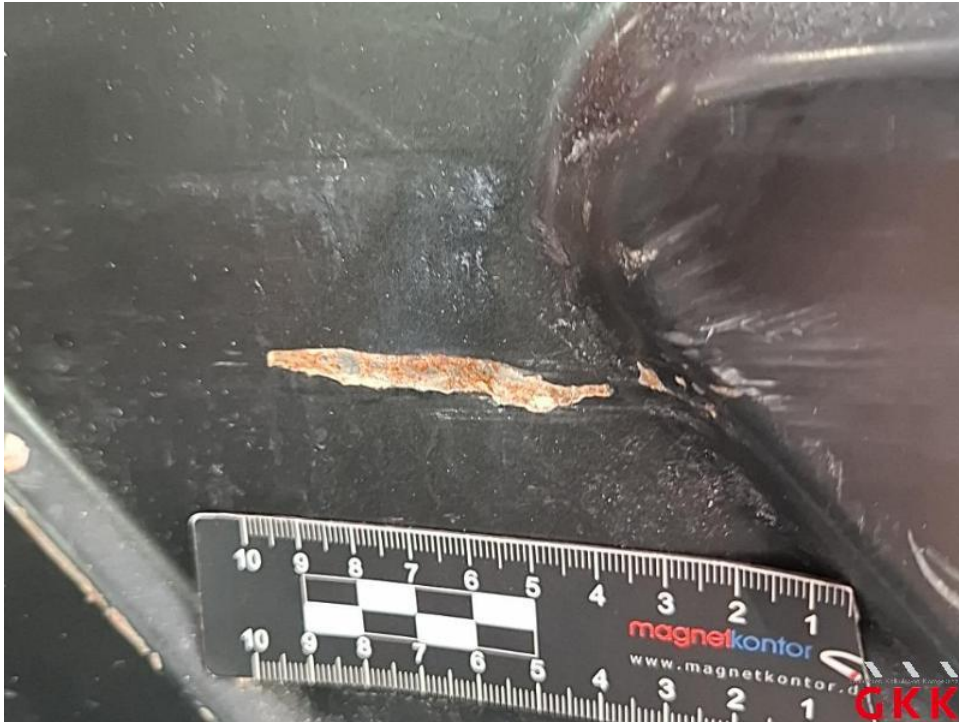
Trennwand, verkratzt (Bild 33, Bild 34, Bild 35)

Bild 33. Trennwand, verkratzt, lackieren

Bild 34. Trennwand, verkratzt, lackieren

Bild 35. Trennwand, verkratzt, lackieren

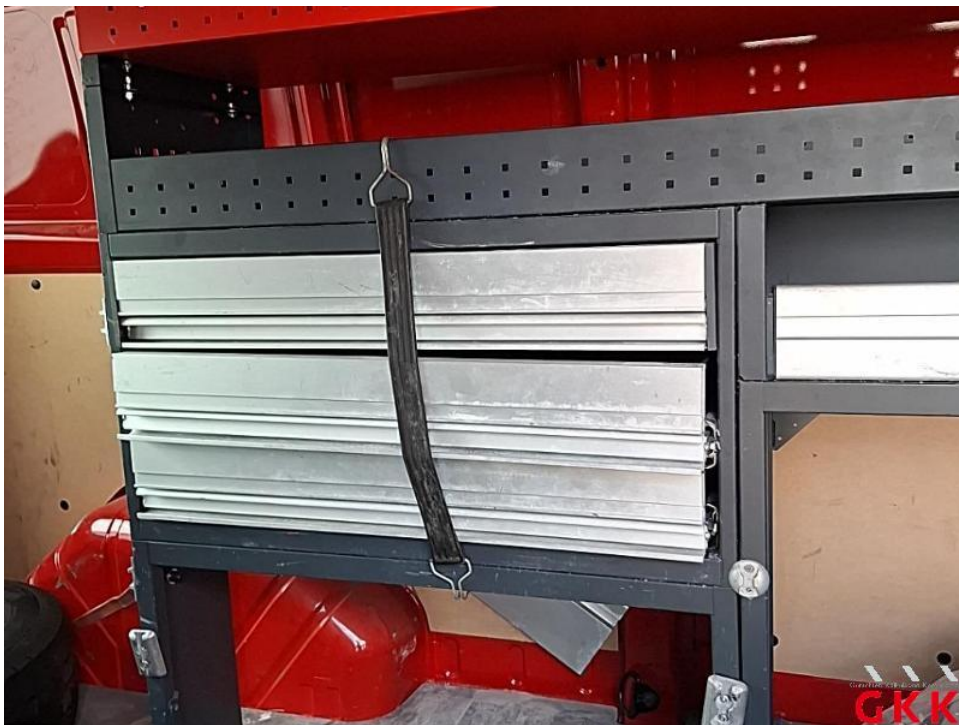
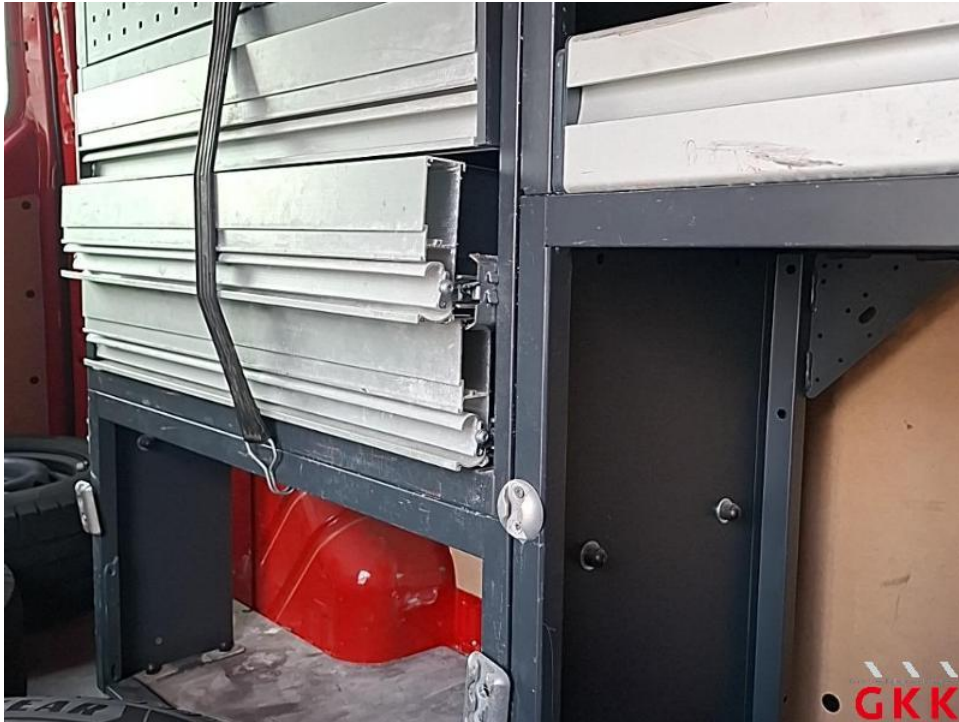
Laderaum, Regalsystem, beschädigt (Bild 36, Bild 37)

Bild 36. Laderaum, Regalsystem, beschädigt, instand setzen

Bild 37. Laderaum, Regalsystem, beschädigt, instand setzen

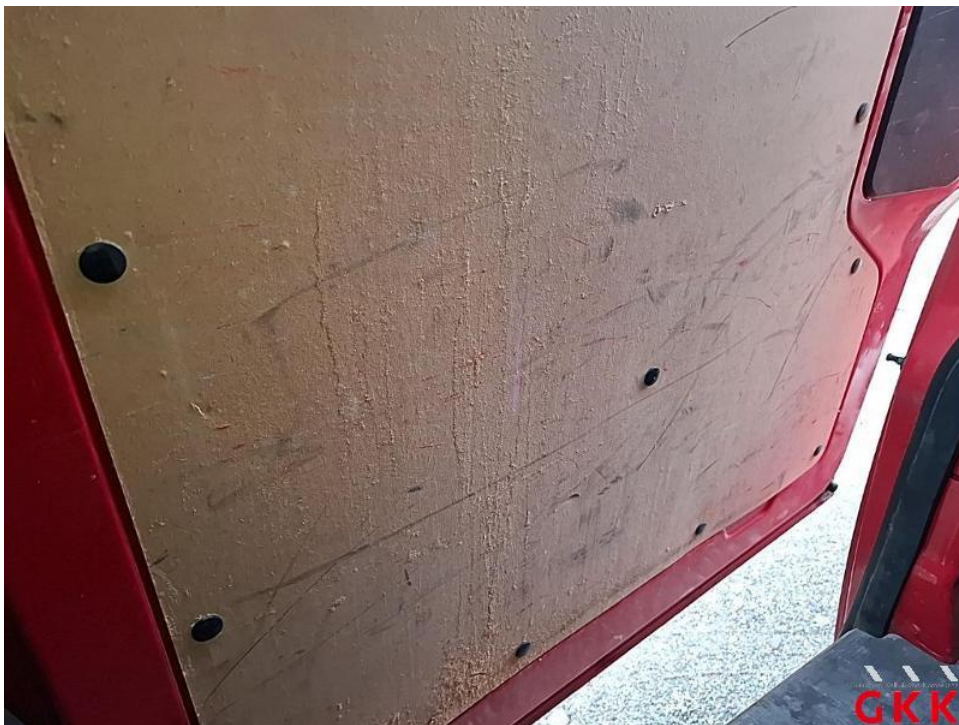
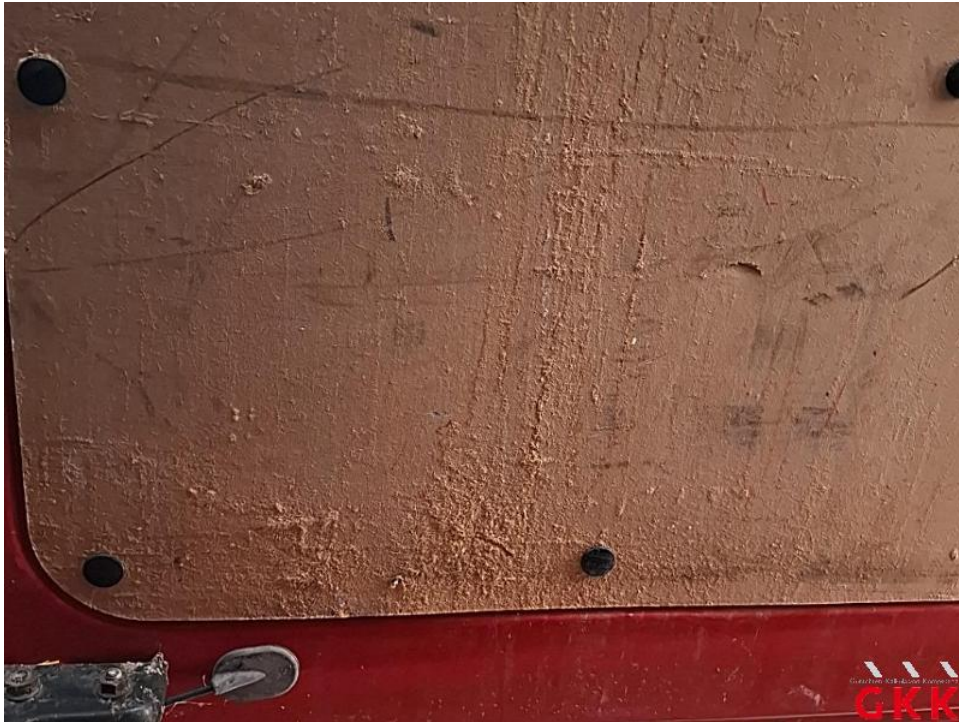
Schiebetür rechts Innenverkleidung, beschädigt (Bild 38, Bild 39)

Bild 38. Schiebetür rechts, Innenverkleidung, beschädigt, ersetzen

Bild 39. Schiebetür rechts, Innenverkleidung, beschädigt, ersetzen

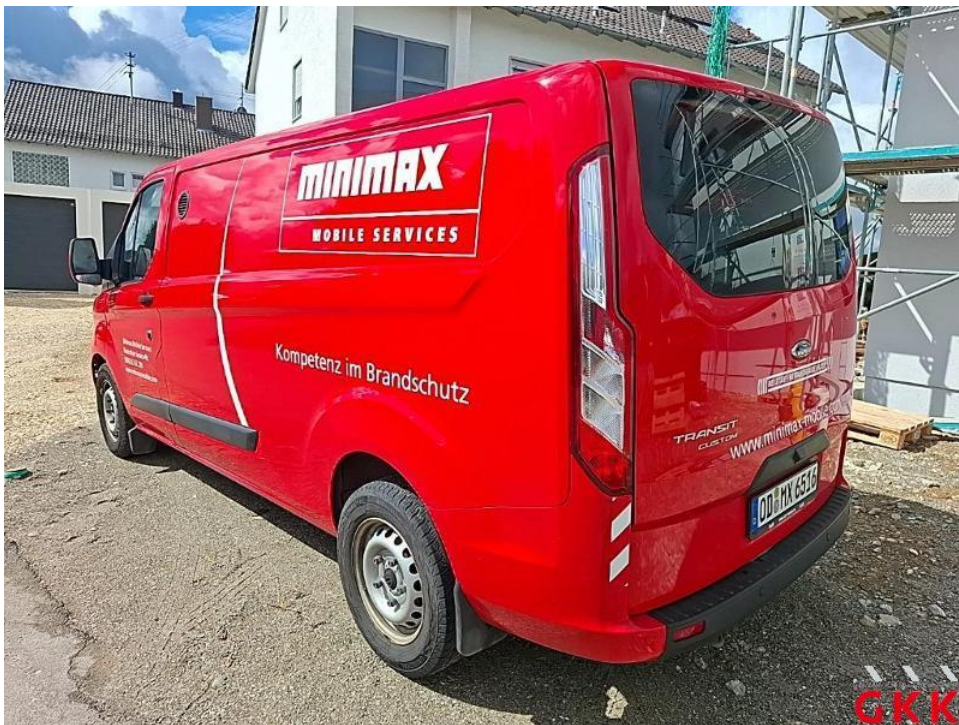
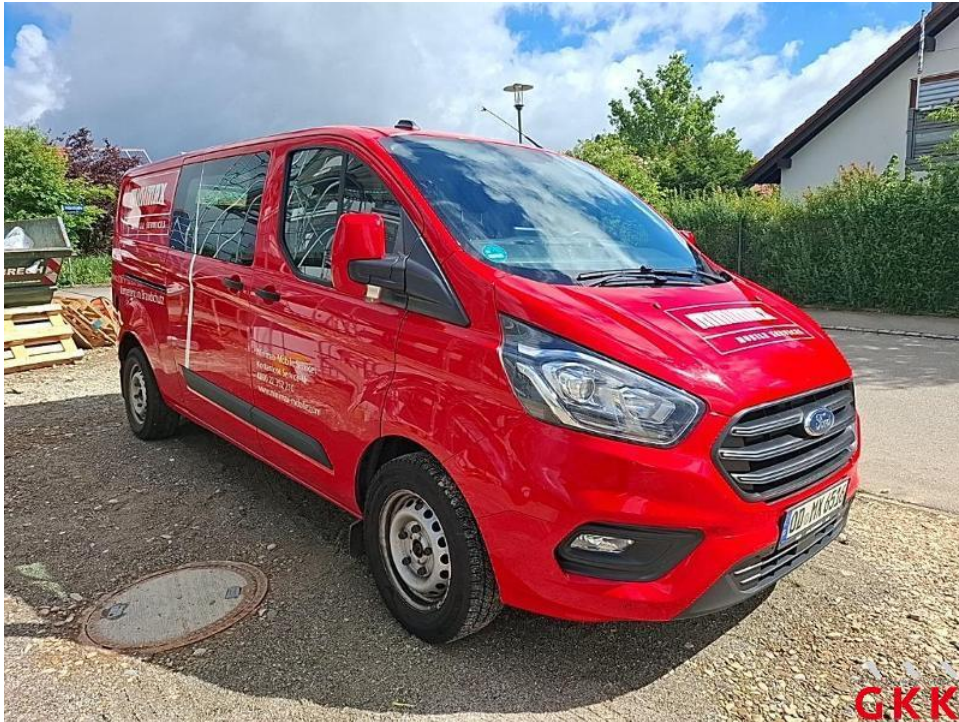
Beschriftungs- / Werbefolie, beklebt (Bild 40, Bild 41)

Bild 40. Beschriftungs- / Werbefolie, beklebt, entkleben

Bild 41. Beschriftungs- / Werbefolie, beklebt, entkleben

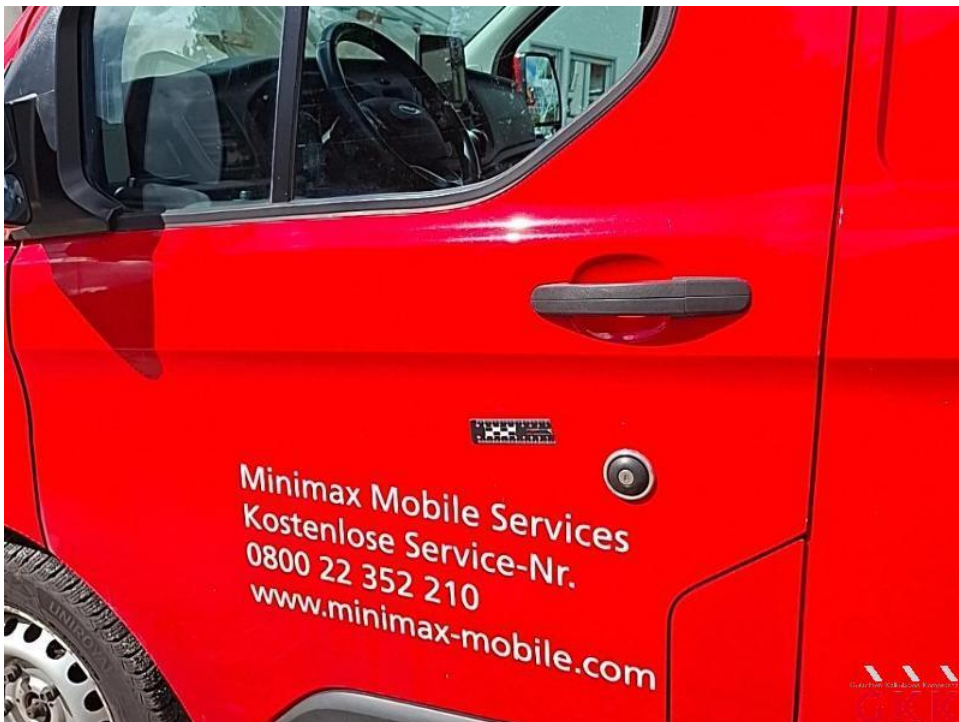
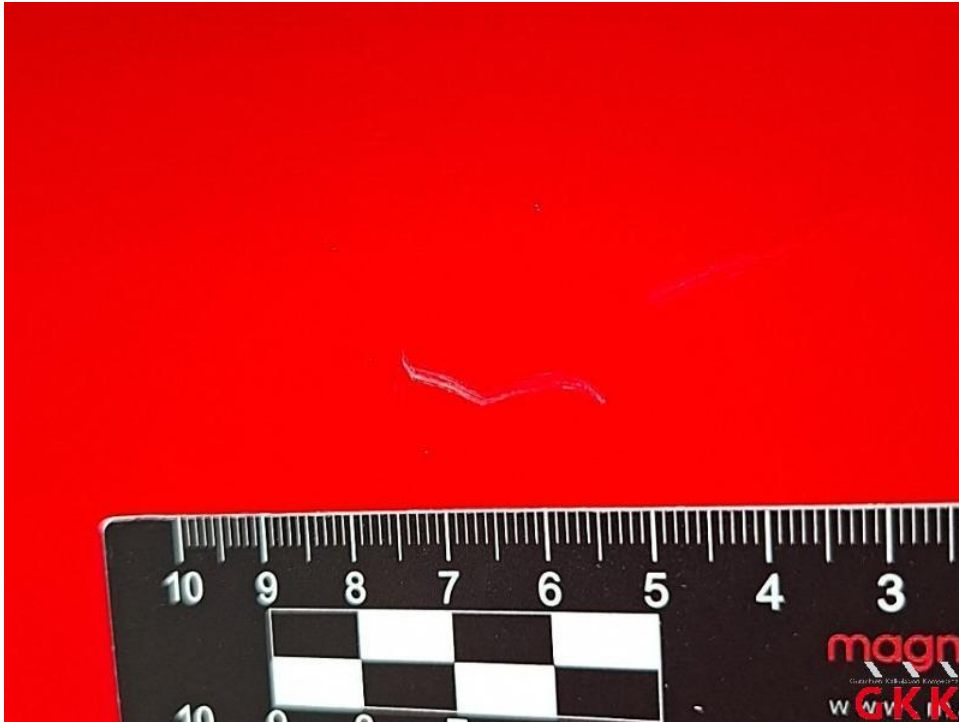
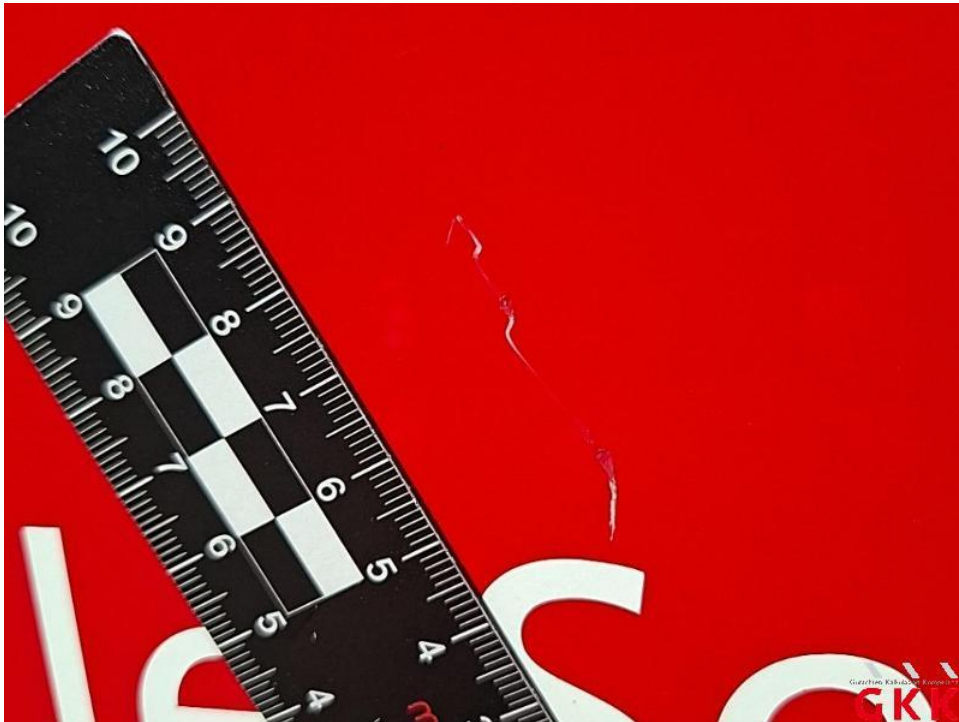
Tür vorne links, verkratzt (Bild 42, Bild 43, Bild 44)

Bild 42. Tür vorne links, verkratzt, lackieren

Bild 43. Tür vorne links, verkratzt, lackieren

Bild 44. Tür vorne links, verkratzt, lackieren
