Zustandsbericht

Fahrzeughalter	Allane SE
Ihr Auftrag vom	20.05.2026 durch Allane SE
Besichtigungsort	89297 Schießen/Roggenburg, Nelkenweg 17
Besichtigungsdatum	05.06.2026
Referenznummern	0031188934 - 0076375076

Kennzeichen	OD-MX 6516	Fzg.-Ident.-Nummer	WF0YXXTTGYMG45737
Fabrikat	Ford	1. Zulassung	27.10.2021
Typ	Transit Custom 340 L2H1 Trend	Fahrzeugart	Transporter
Getriebe / Gänge	Manuell / 6	Farbe	Race Rot - Uni
Laufleistung abgelesen	163.760 km	Sitzplätze	2
Achsen / angetrieben	2 / 1	Aufbau	Kasten, 4 Tüer
Anzahl Besitzer	keine Angabe	nächste HU	12/2027
Motorart	Reihenmotor / Diesel	Hubraum / Nennleistung	1.995 ccm / 96 KW

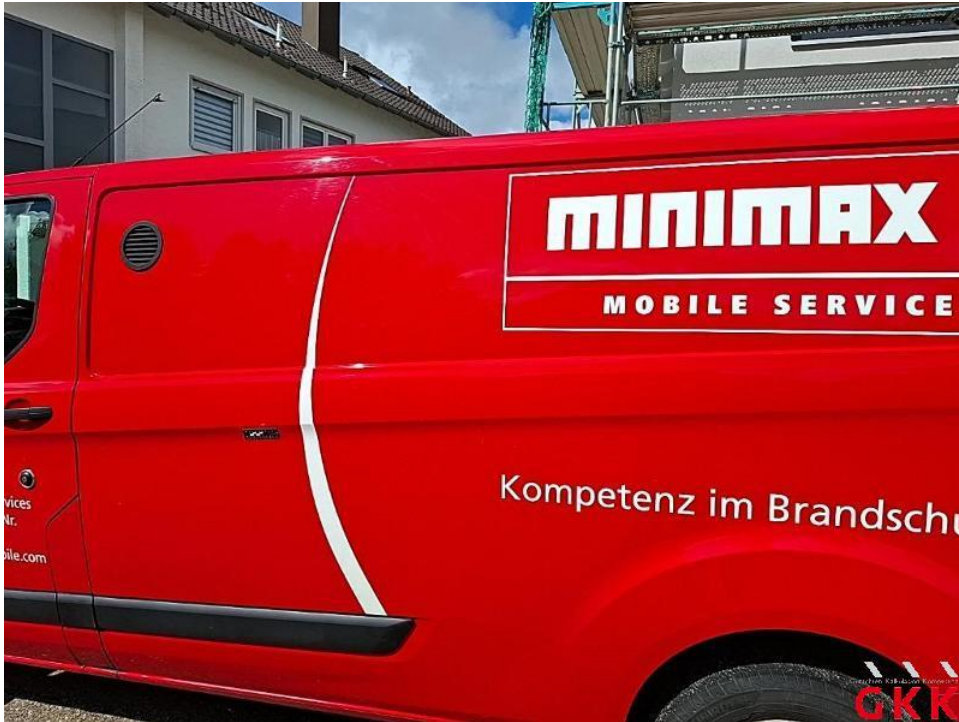
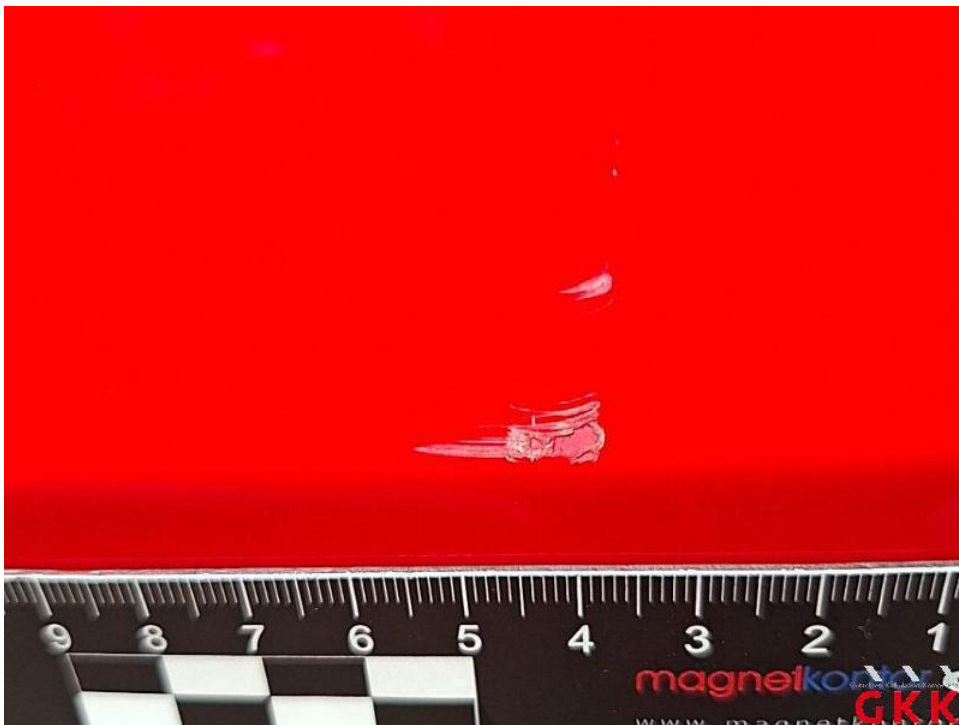
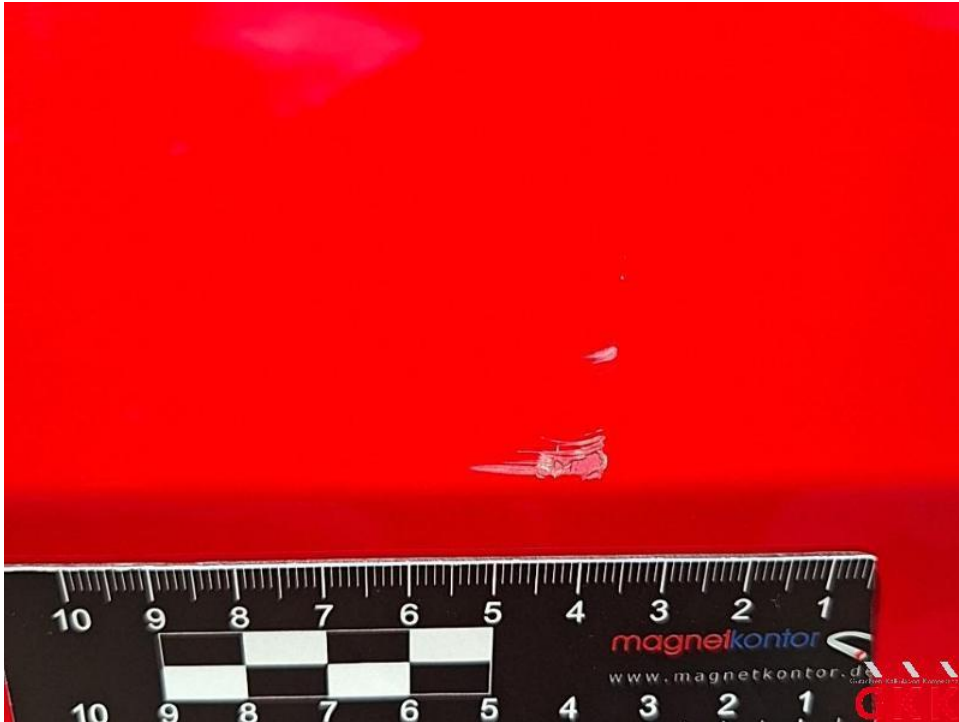
Seitenwand links, verkratzt (Bild 45, Bild 46, Bild 47)

Bild 45. Seitenwand links, verkratzt, lackieren

Bild 46. Seitenwand links, verkratzt, lackieren

Bild 47. Seitenwand links, verkratzt, lackieren
