Zustandsbericht

Protokollnummer: 45767835  
Auftrags-Nr / Referenz: 35002970  
Besichtigungsdatum: 26.05.2026

| Hersteller / Modell | Volvo EX30 Single M. Extended Range RWD Core | | |
| Kennzeichen | K-CB 2410E | Fahrgestellnummer | YV12ZEL97RS038018 |

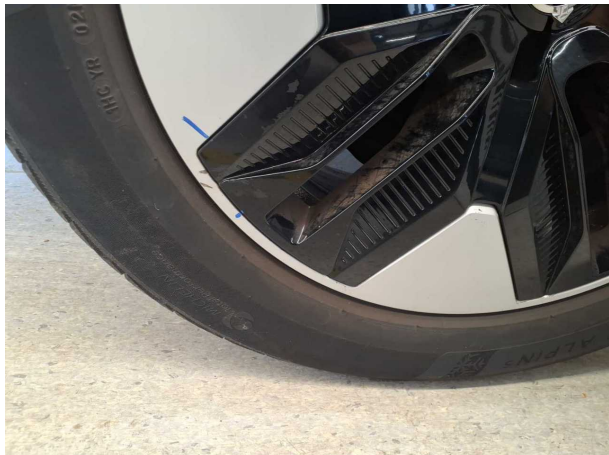
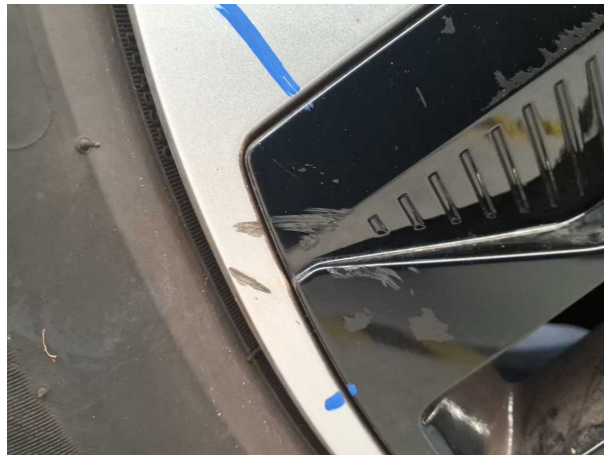
| Nr. | Bauteilgruppe | Beschreibung |
|---|---|---|
| 1 | Rad/Reifen | Raddeckel (Innere radblende hinten rechts) - beschädigt - erneuern |

**Beschädigung #1:** Rad/Reifen: Raddeckel (Innere radblende hinten rechts) - beschädigt - erneuern

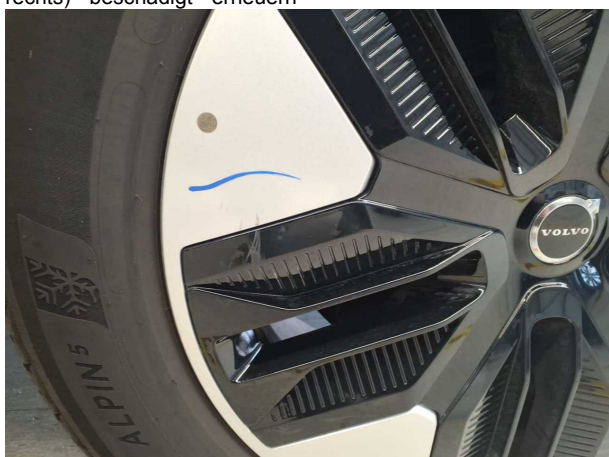
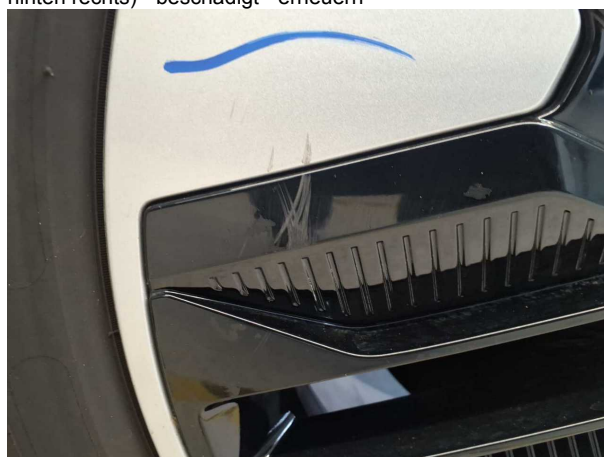
| Nr. | Bauteilgruppe | Beschreibung |
|---|---|---|
| 2 | Rad/Reifen | Raddeckel (Innere radblende vorne rechts) - beschädigt - erneuern |

**Beschädigung #2:** Rad/Reifen: Raddeckel (Innere radblende vorne rechts) - beschädigt - erneuern

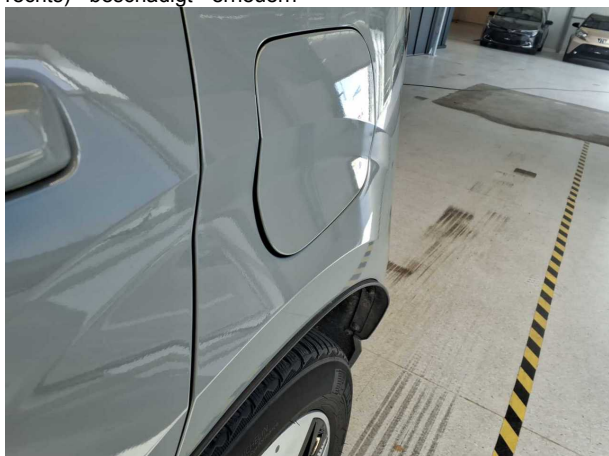
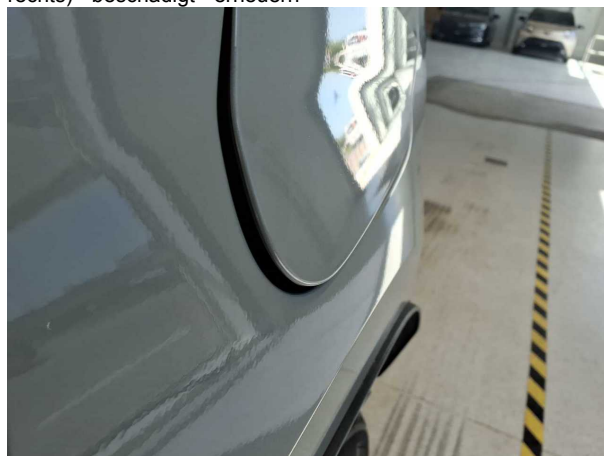
| Nr. | Bauteilgruppe | Beschreibung |
|---|---|---|
| 3 | Kraftstoffanlage | Tankklappe (Ecke;ist;nicht eingerastet) - lose - befunden ggf. instandsetzen |

**Beschädigung #3:** Kraftstoffanlage: Tankklappe (Ecke;ist;nicht eingerastet) - lose - befunden ggf. instandsetzen

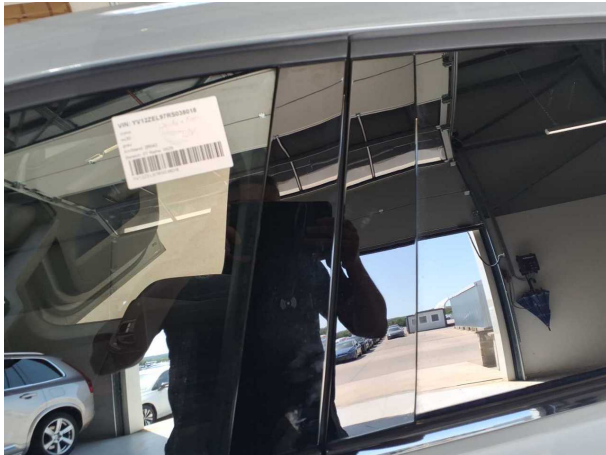
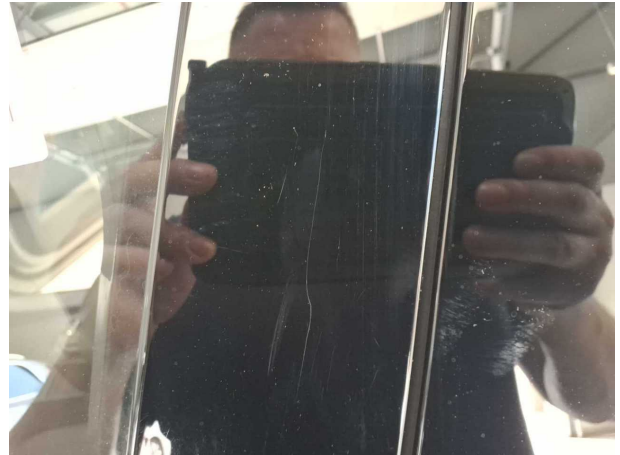
| Nr. | Bauteilgruppe | Beschreibung |
|---|---|---|
| 4 | Tür vorn links | Zierleiste oben - Kratzer - erneuern |

**Beschädigung #4:** Tür vorn links: Zierleiste oben - Kratzer - erneuern

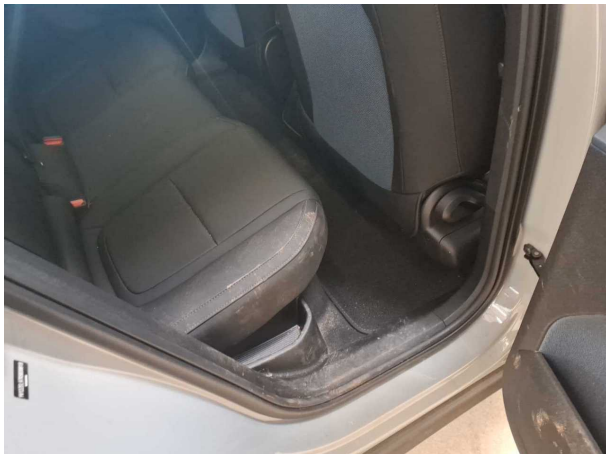
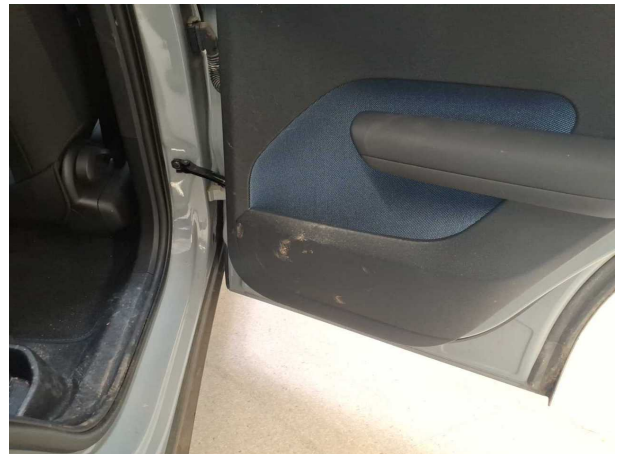
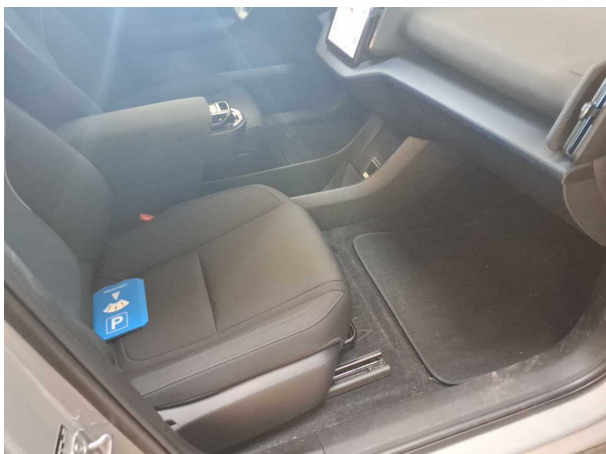
| Nr. | Bauteilgruppe | Beschreibung |
|---|---|---|
| 5 | Interieur | Innenraum - verschmutzt - aufbereiten |

**Beschädigung #5:** Interieur: Innenraum - verschmutzt - aufbereiten

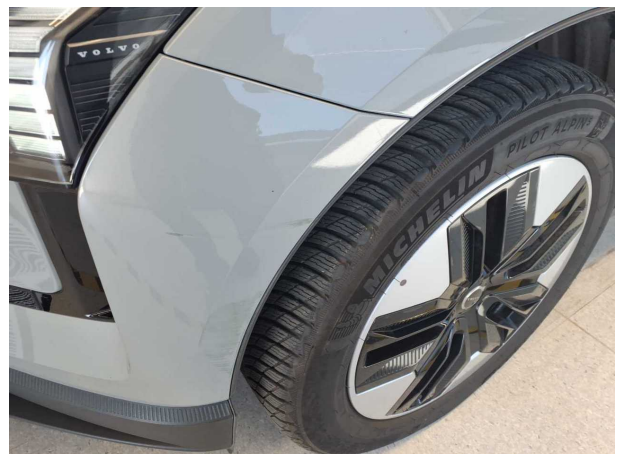
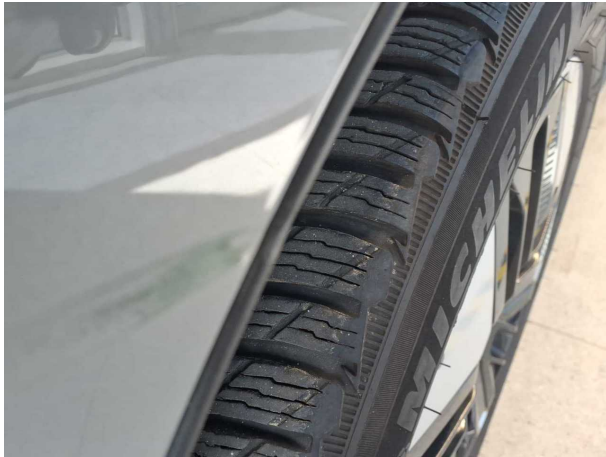
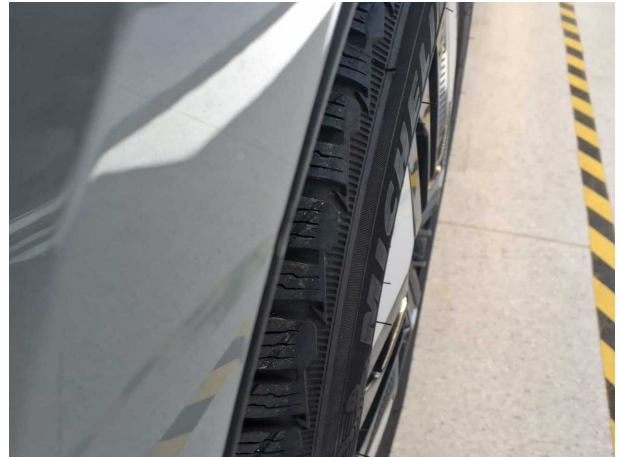
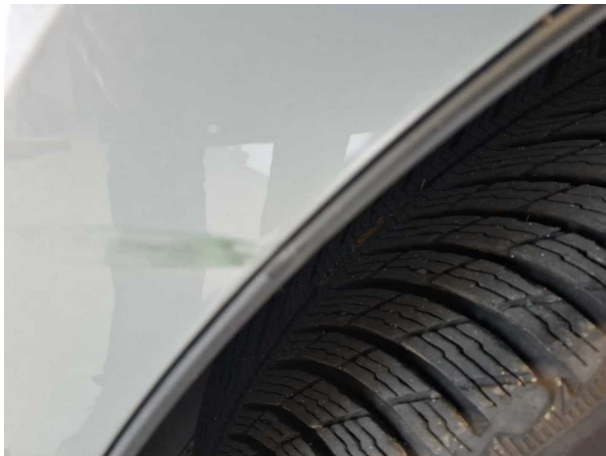
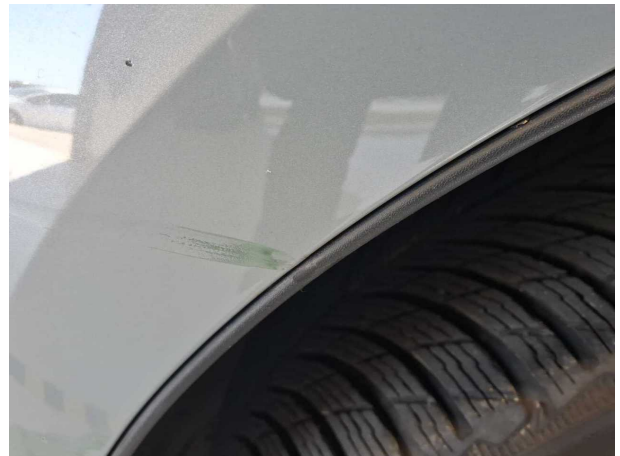
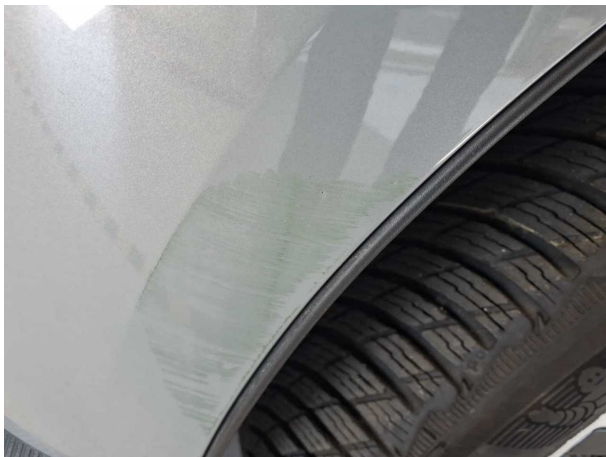
| Nr. | Bauteilgruppe | Beschreibung |
|---|---|---|
| 6 | Kotflügel links | Radlauf - beschädigt - erneuern |

**Beschädigung #6:** Kotflügel links: Radlauf - beschädigt - erneuern

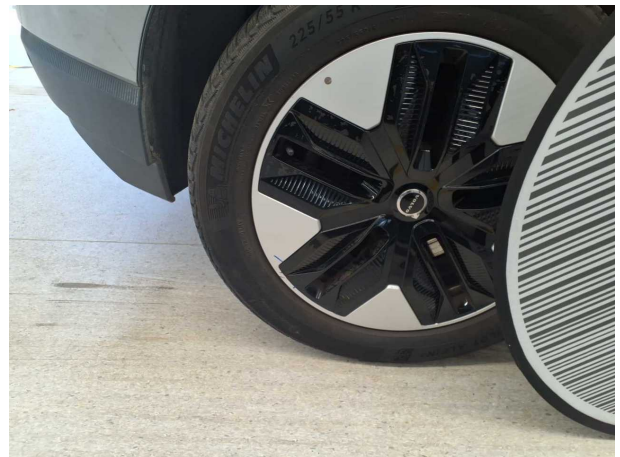
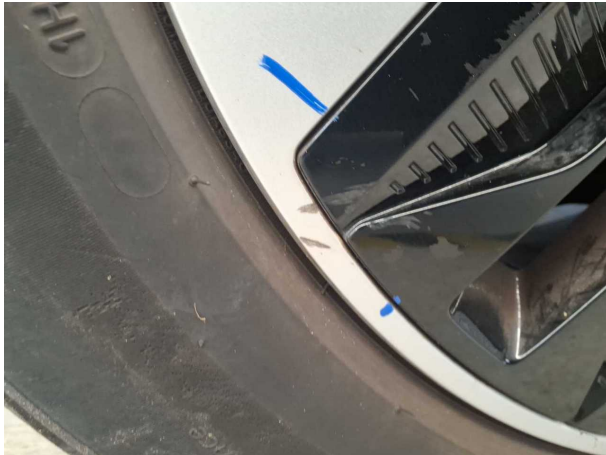
| Nr. | Bauteilgruppe | Beschreibung |
|---|---|---|
| 7 | Rad/Reifen | Leichtmetallfelge hinten rechts - Kratzer - Wertminderung |

**Beschädigung #7:** Rad/Reifen: Leichtmetallfelge hinten rechts - Kratzer - Wertminderung

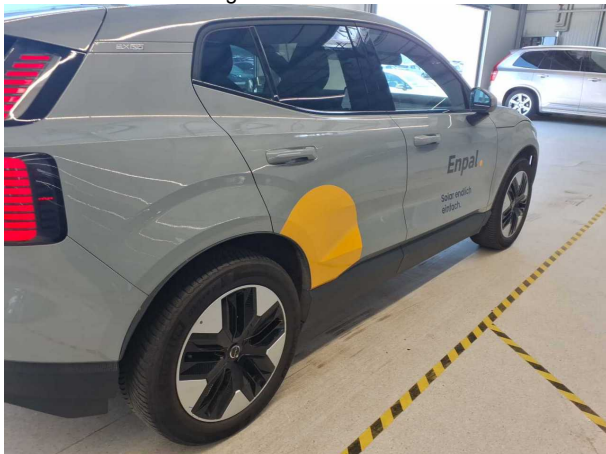
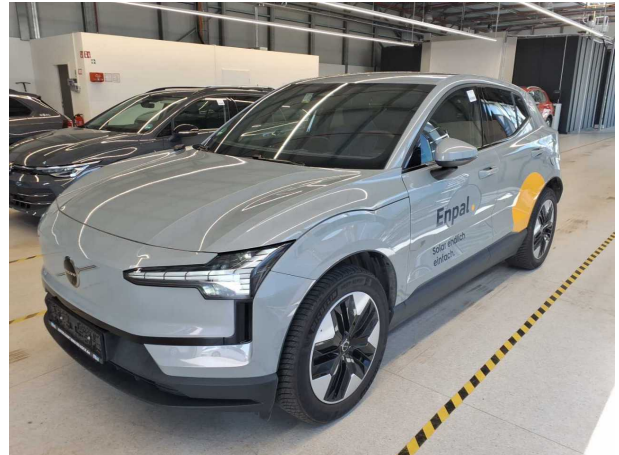
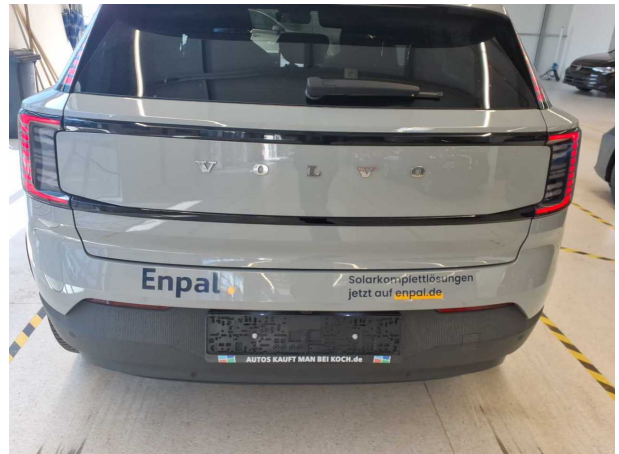
| Nr. | Bauteilgruppe | Beschreibung |
|---|---|---|
| 8 | Karosserie | Karosserie - beklebt/ beschriftet - entkleben/neutralisieren |

**Beschädigung #8:** Karosserie: Karosserie - beklebt/ beschriftet - entkleben/neutralisieren

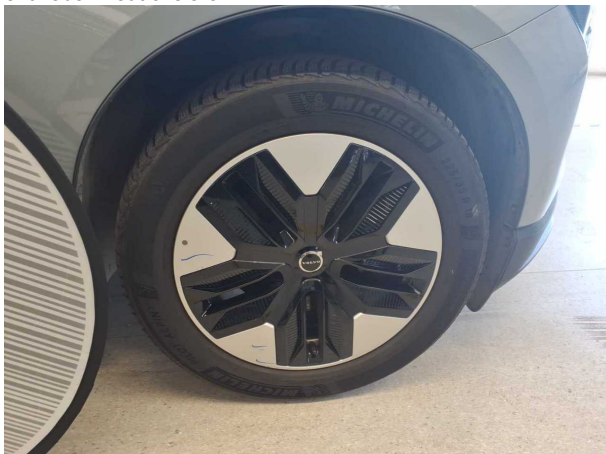
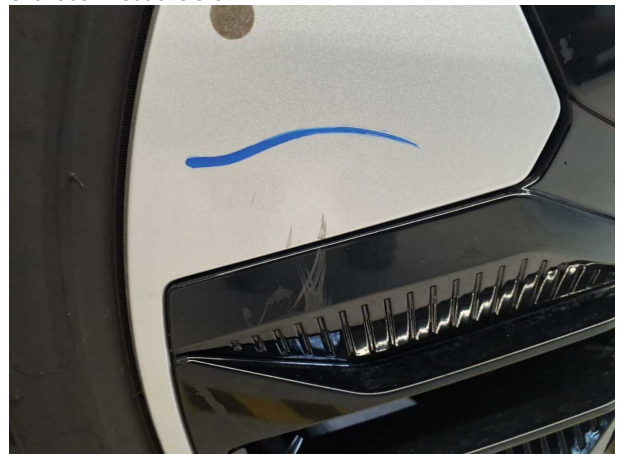
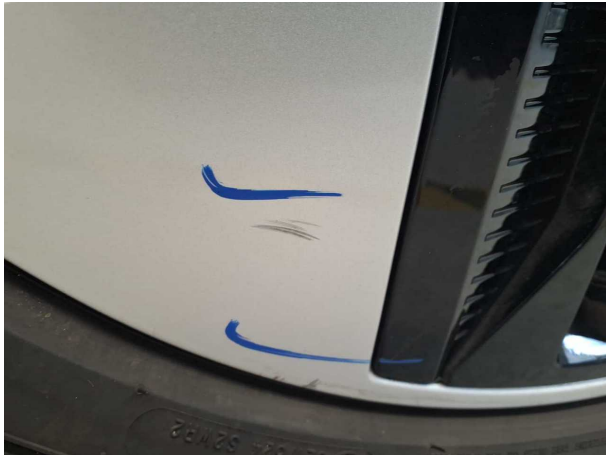
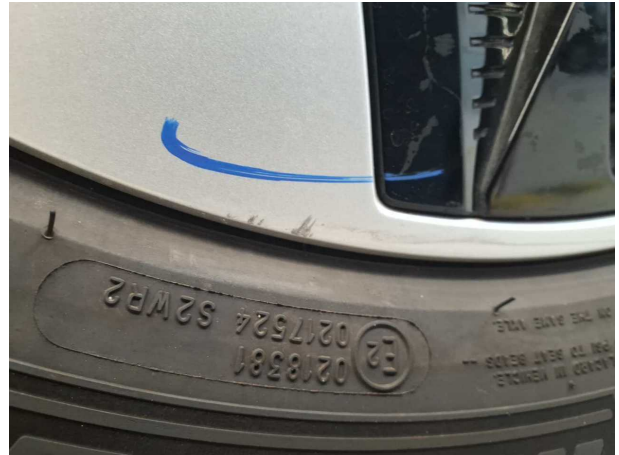
| Nr. | Bauteilgruppe | Beschreibung |
|---|---|---|
| 9 | Rad/Reifen | Leichtmetallfelge vorn rechts - Kratzer - erneuern |

**Beschädigung #9:** Rad/Reifen: Leichtmetallfelge vorn rechts - Kratz... erneuern

**Beschädigung #9:** Rad/Reifen: Leichtmetallfelge vorn rechts - Kratzer - erneuern

**Beschädigung #9:** Rad/Reifen: Leichtmetallfelge vorn rechts - Kratz...  
erneuern

**Beschädigung #9:** Rad/Reifen: Leichtmetallfelge vorn rechts -  
Kratzer - erneuern

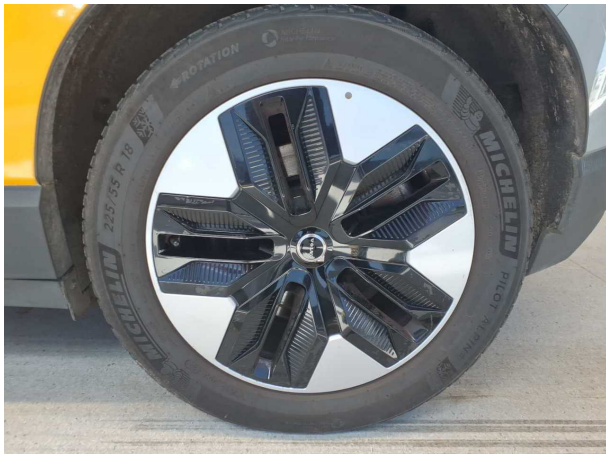
| Nr. | Bauteilgruppe | Beschreibung |
|---|---|---|
| 10 | Rad/Reifen | Reifensatz komplett - abweichend Auslieferungszustand - erneuern |

**Beschädigung #10:** Rad/Reifen: Reifensatz komplett - abweichend  
Auslieferungszustand - erneuern

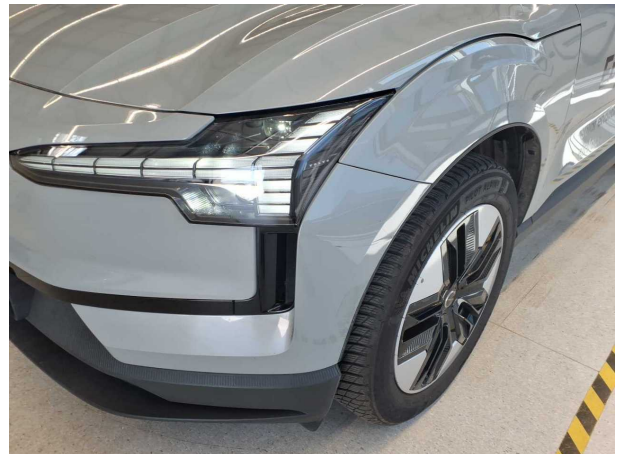
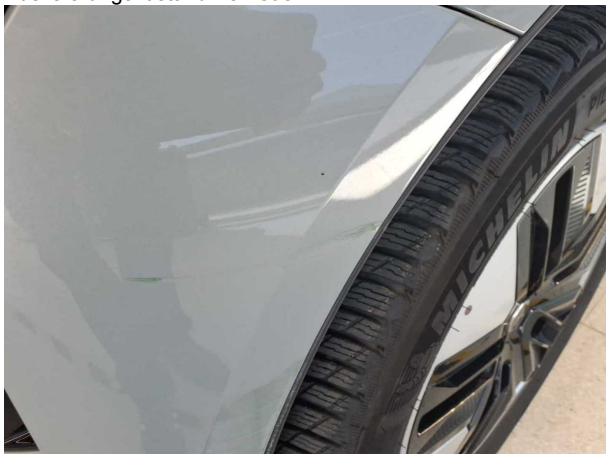
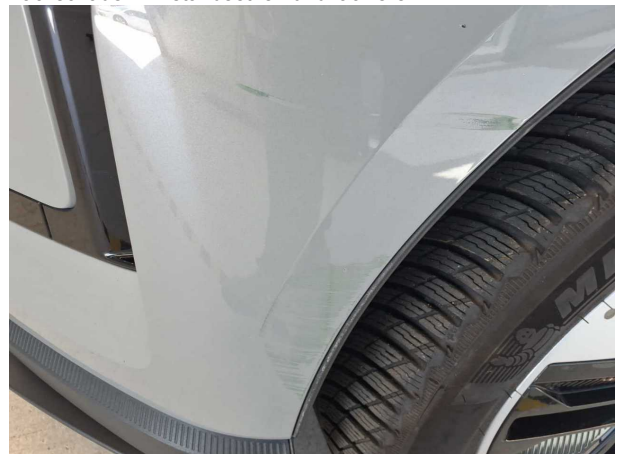
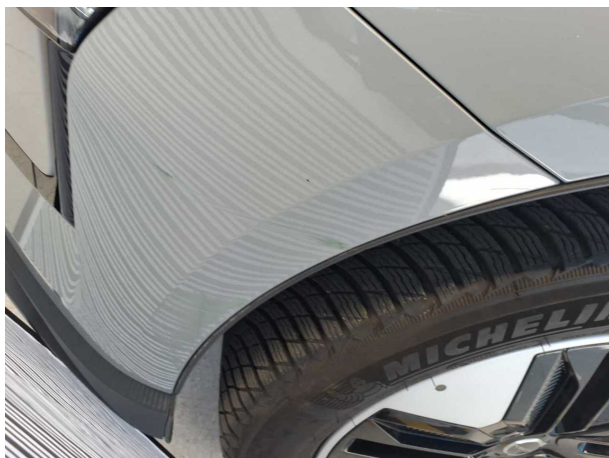
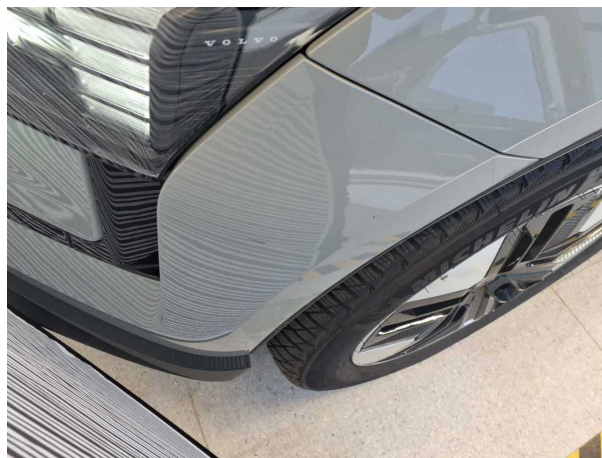
| Nr. | Bauteilgruppe | Beschreibung |
|---|---|---|
| 11 | Stoßfänger vorn | Stoßfänger vorn - Delle / Lackschaden - instandsetzen und lackieren |

**Beschädigung #11:** Stossfänger vorn: Stossfänger vorn - Delle /  
Lackschaden - instandsetzen und lackieren

**Beschädigung #11:** Stossfänger vorn: Stossfänger vorn - Delle / Lackschaden - instandsetzen und lackieren
