## Zustandsbericht

| Berichtsnummer : | 0000000927096-DE926 | | |

#### Hyundai Ioniq 5 (05.2021->) Uniq Elektro

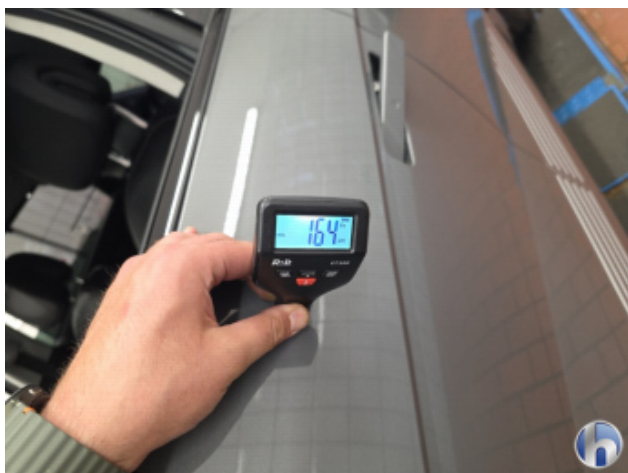
| 1. | Tür Vorne - Links | Nachlackiert | Ohne Reparatur |

1. Tür Vorne - Links  
Nachlackiert - Ohne Reparatur

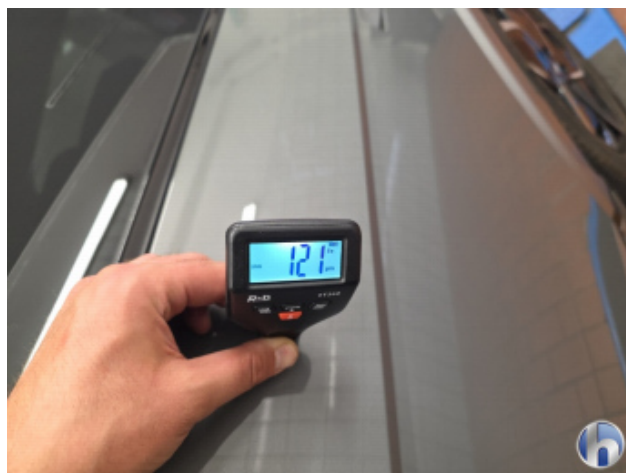
| 2. | Tür Hinten - Links | Nachlackiert | Ohne Reparatur |

2. Tür Hinten - Links  
Nachlackiert - Ohne Reparatur

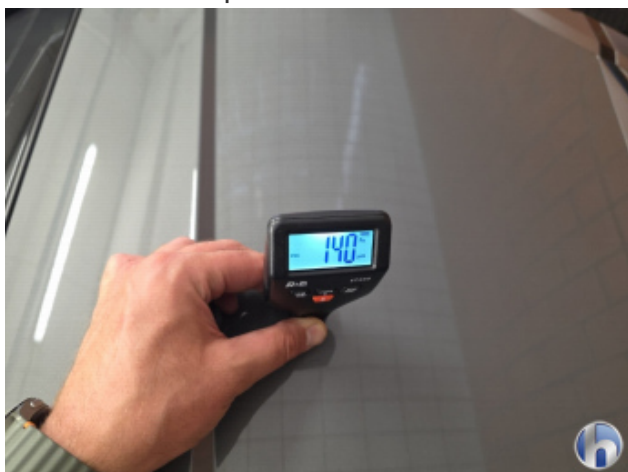
2. Tür Hinten - Links  
Nachlackiert - Ohne Reparatur

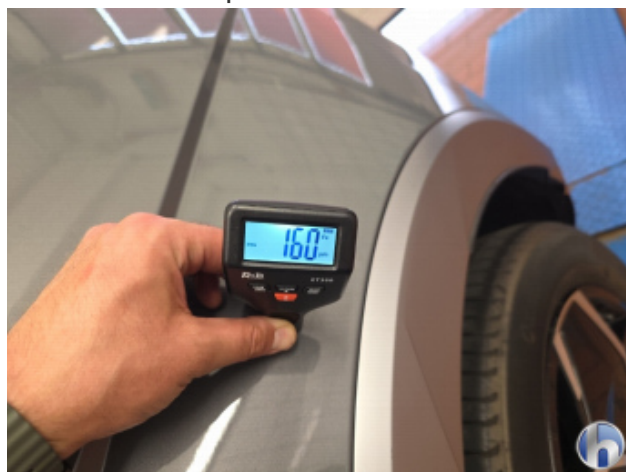
| 3. | Seitenwand - Hinten - Links | Nachlackiert | Ohne Reparatur |

3. Seitenwand - Hinten - Links  
Nachlackiert - Ohne Reparatur

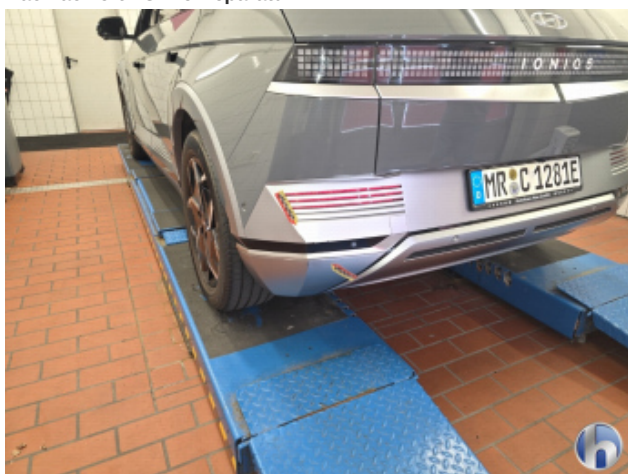
| 4. | Stoßfänger Hinten | Kratzer | Lackieren |

4. Stoßfänger Hinten  
Kratzer - Lackieren

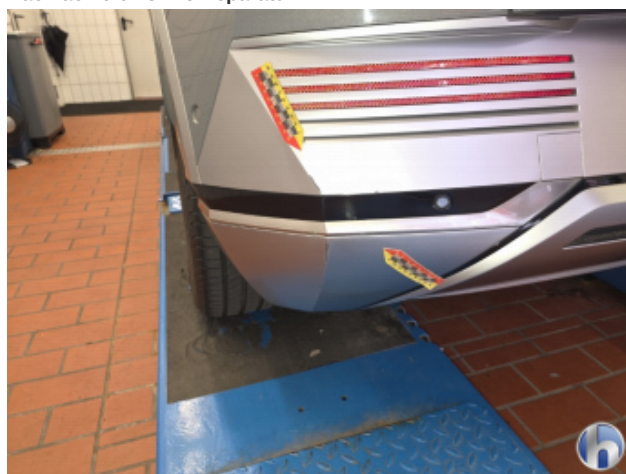
4. Stoßfänger Hinten  
Kratzer - Lackieren

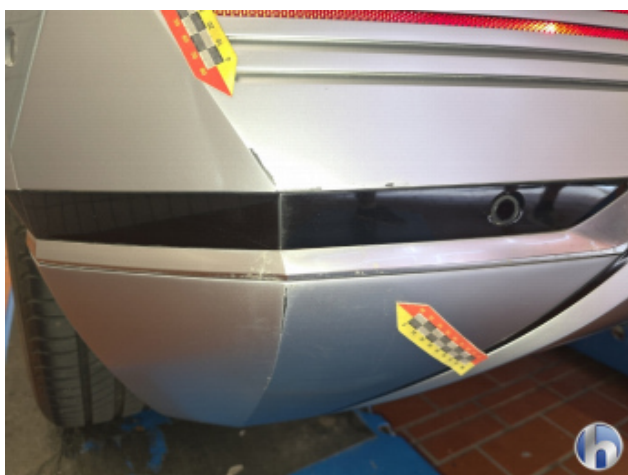
4. Stoßfänger Hinten  
Kratzer - Lackieren

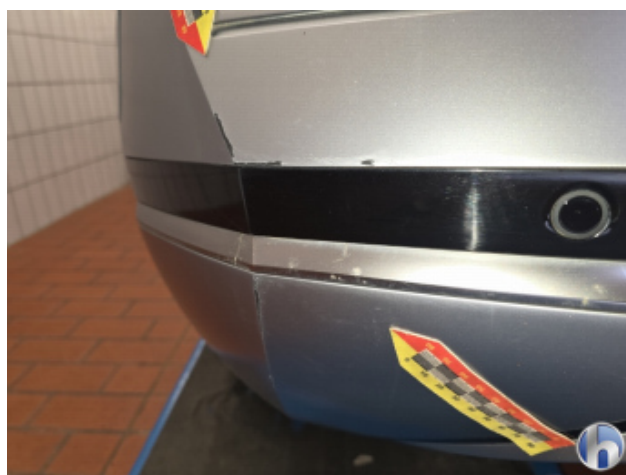
4. Stoßfänger Hinten  
Kratzer - Lackieren

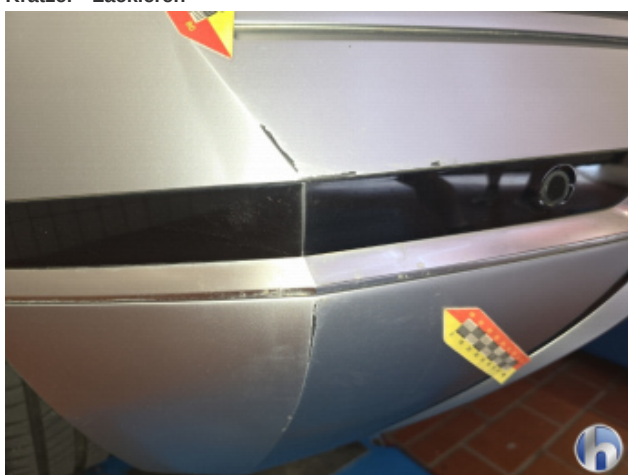
4. Stoßfänger Hinten  
Kratzer - Lackieren

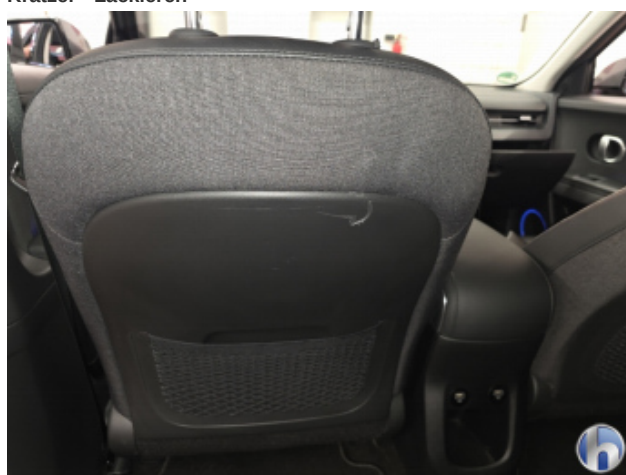
| 5. | Sitz - Hinten - Links:<br>Lehne | Kratzer | Smart Repair |

5. Sitz - Hinten - Links: Lehne  
Kratzer - Smart Repair

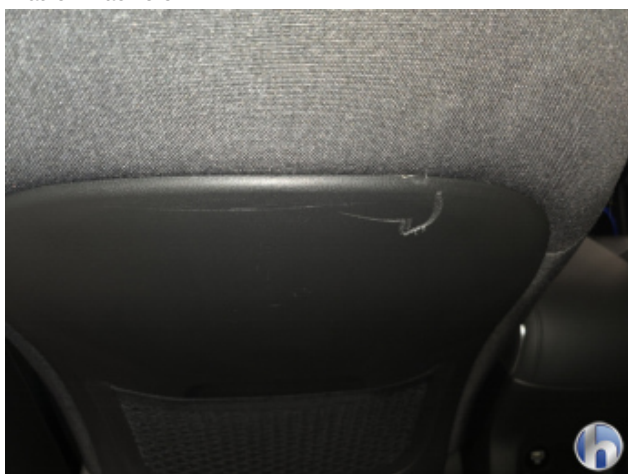
5. Sitz - Hinten - Links: Lehne  
Kratzer - Smart Repair
