# Zustandsbericht

Protokollnummer: 43409678  
Auftrags-Nr / Referenz: 21881608  
Besichtigungsdatum: 12.01.2026

| Hersteller / Modell | Volvo XC60 B4 B Core | | |
| Kennzeichen | HH-KB 1377 | Fahrgestellnummer | LYVUZK9V1RB797473 |

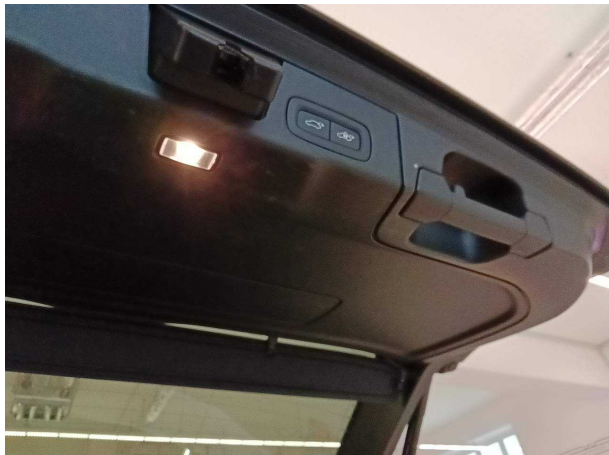
| Nr. | Bauteilgruppe | Beschreibung |
|---|---|---|
| 1 | Verkleidungen/Abdeckungen | Heckdeckel, Innenverkleidung - verkratzt / verschürft - erneuern |

**Beschädigung #1:** Verkleidungen/Abdeckungen: Heckdeckel, Innenverkleidung - verkratzt / verschürft - erneuern

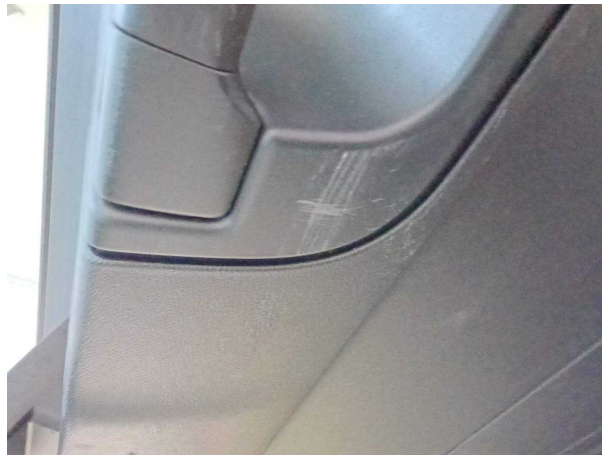
**Beschädigung #1:** Verkleidungen/Abdeckungen: Heckdeckel, Innenverkleidung - verkratzt / verschürft - erneuern

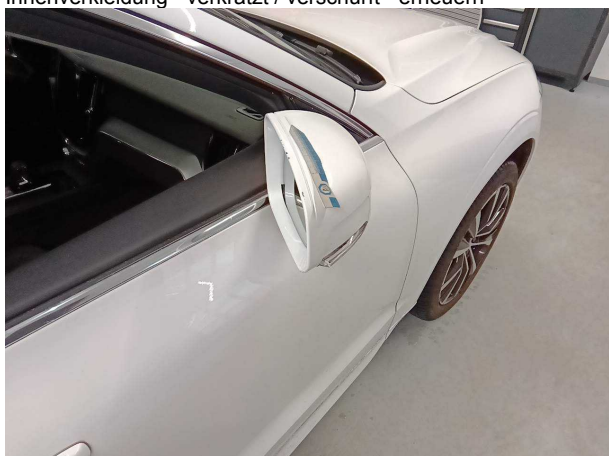
| Nr. | Bauteilgruppe | Beschreibung |
|---|---|---|
| 2 | Außenspiegel rechts | Abdeckkappe - Kratzer - Smart Repair |

**Beschädigung #2:** Außenspiegel rechts: Abdeckkappe - Kratzer - Smart Repair

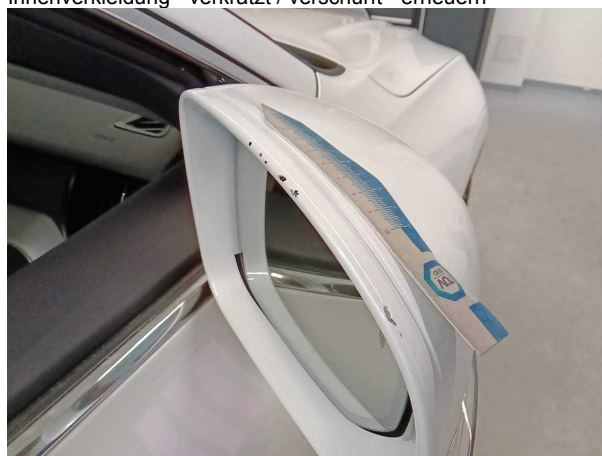
**Beschädigung #2:** Außenspiegel rechts: Abdeckkappe - Kratzer - Smart Repair

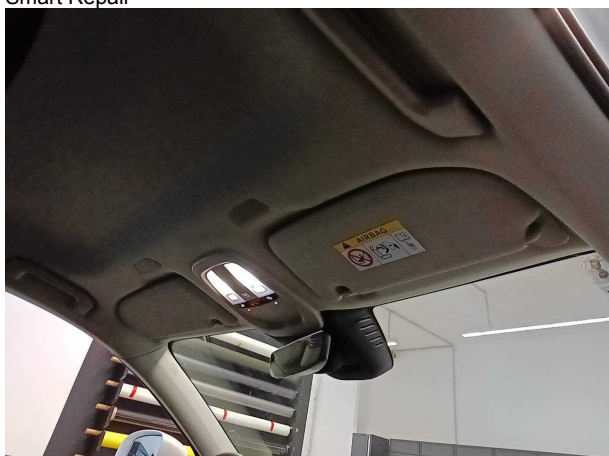
| Nr. | Bauteilgruppe | Beschreibung |
|---|---|---|
| 3 | Verkleidungen/Abdeckungen | Dachhimmel - verschmutzt - reinigen |

**Beschädigung #3:** Verkleidungen/Abdeckungen: Dachhimmel - verschmutzt - reinigen

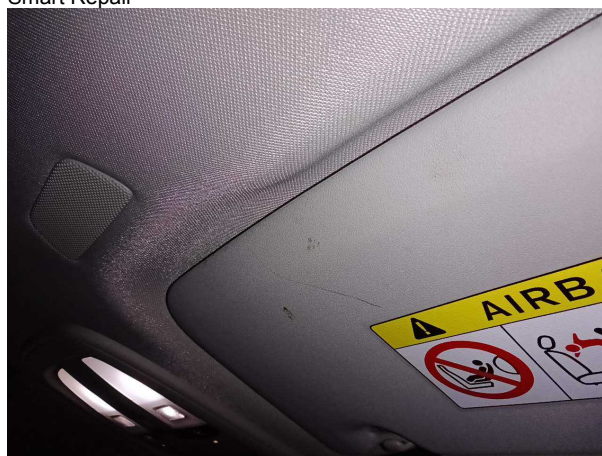
**Beschädigung #3:** Verkleidungen/Abdeckungen: Dachhimmel - verschmutzt - reinigen

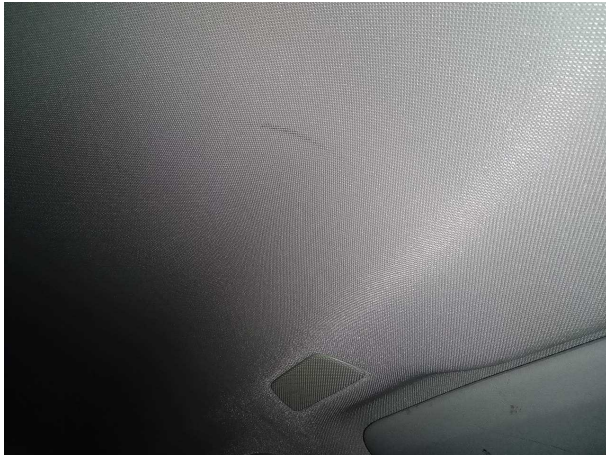
**Beschädigung #3:** Verkleidungen/Abdeckungen: Dachhimmel - verschmutzt - reinigen

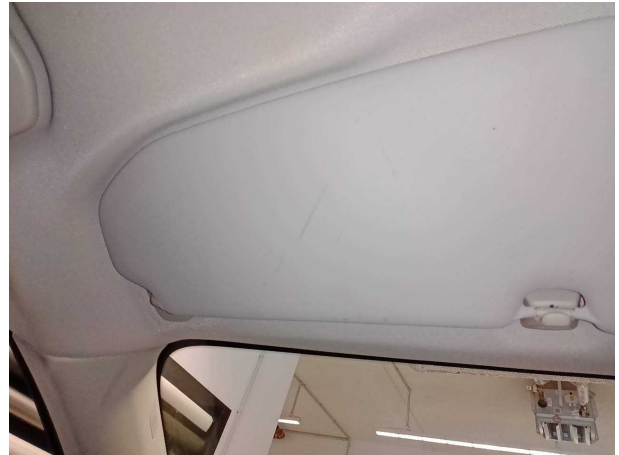
**Beschädigung #3:** Verkleidungen/Abdeckungen: Dachhimmel - verschmutzt - reinigen

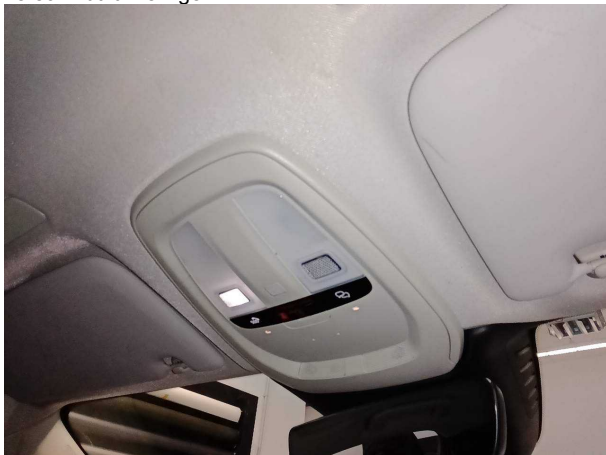
**Beschädigung #3:** Verkleidungen/Abdeckungen: Dachhimmel - verschmutzt - reinigen

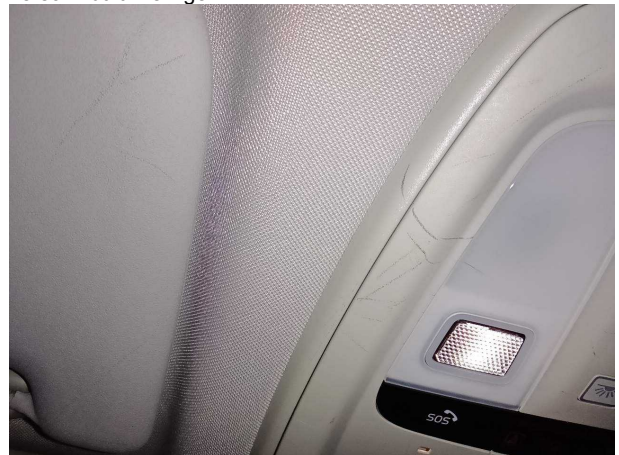
**Beschädigung #3:** Verkleidungen/Abdeckungen: Dachhimmel - verschmutzt - reinigen

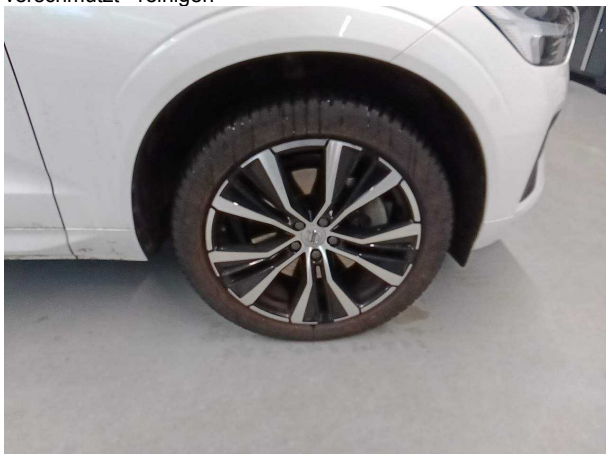
| Nr. | Bauteilgruppe | Beschreibung |
|---|---|---|
| 4 | Rad/Reifen | Leichtmetallfelge vorn rechts - verkratzt / verschürft - Wertminderung |

**Beschädigung #4:** Rad/Reifen: Leichtmetallfelge vorn rechts - verkratzt / verschürft - Wertminderung

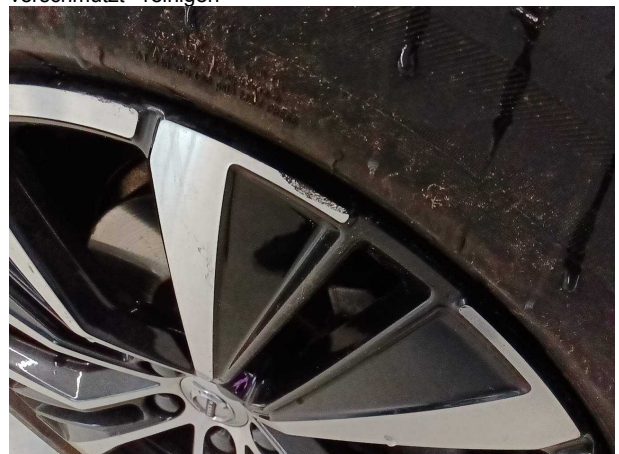
**Beschädigung #4:** Rad/Reifen: Leichtmetallfelge vorn rechts - verkratzt / verschürft - Wertminderung

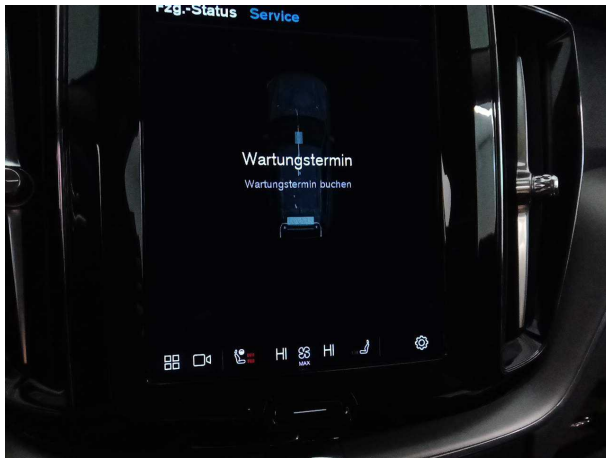
| Nr. | Bauteilgruppe | Beschreibung |
|---|---|---|
| 5 | Sonstiges | Inspektion/Wartung - fällig - durchführen |

**Beschädigung #5:** Sonstiges: Inspektion/Wartung - fällig - durchführen

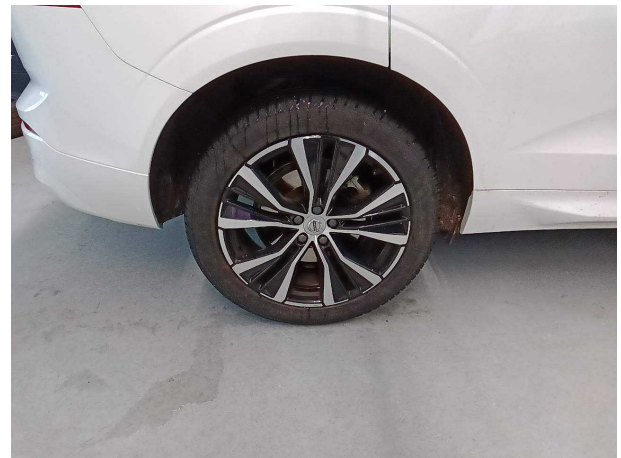
| Nr. | Bauteilgruppe | Beschreibung |
|---|---|---|
| 6 | Rad/Reifen | Leichtmetallfelge hinten rechts - verkratzt / verschürft - erneuern |

**Beschädigung #6:** Rad/Reifen: Leichtmetallfelge hinten rechts - verkratzt / verschürft - erneuern

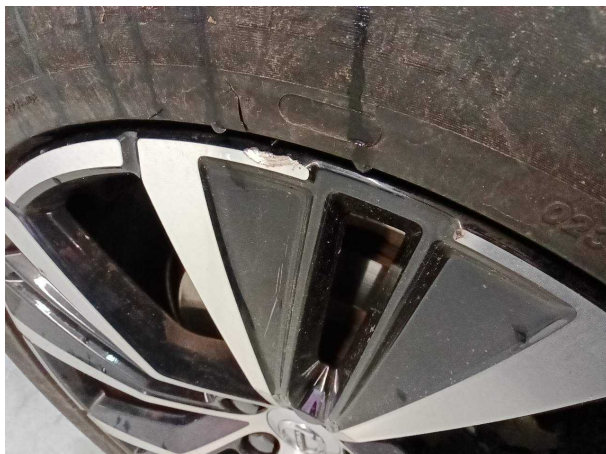
**Beschädigung #6:** Rad/Reifen: Leichtmetallfelge hinten rechts - verkratzt / verschürft - erneuern

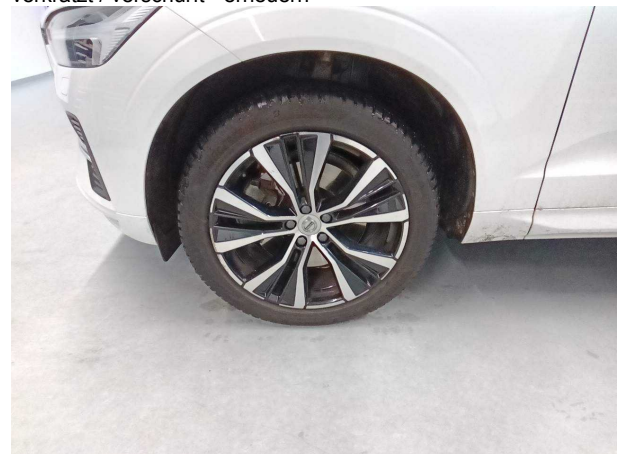
| Nr. | Bauteilgruppe | Beschreibung |
|---|---|---|
| 7 | Rad/Reifen | Leichtmetallfelge vorn links - verkratzt / verschürft - erneuern |

**Beschädigung #7:** Rad/Reifen: Leichtmetallfelge vorn links - verkratzt / verschürft - erneuern

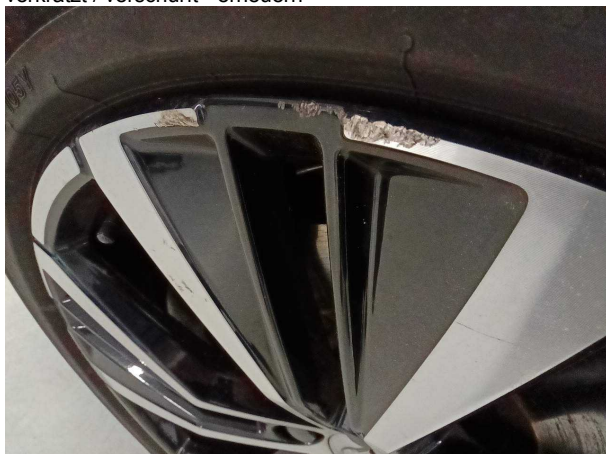
**Beschädigung #7:** Rad/Reifen: Leichtmetallfelge vorn links - verkratzt... verschürft - erneuern

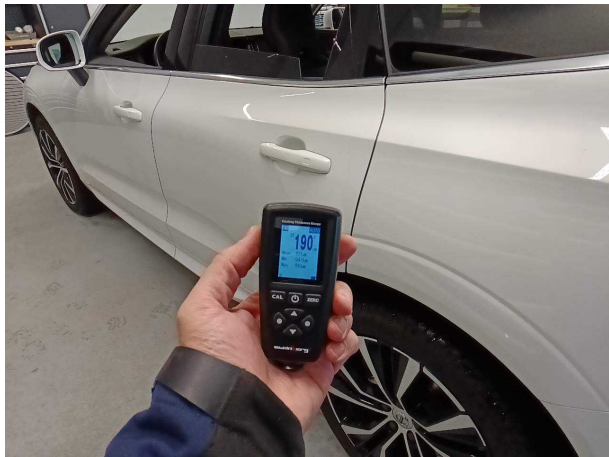
**Nachlackierung 1: Tür hinten links**

| Nr. | Ort | Wertminderung |
|---|---|---|
| 1 | Tür hinten links, fachgerecht ausgeführt, Reparaturrechnung nicht vorhanden | |
