## Zustandsbericht

| Berichtsnummer : | 0000000926489-DE926 | | |

#### Hyundai Ioniq 5 (05.2021->) Basis Elektro

| Erstzulassung / Baujahr: | 22.06.2023 / 2023 | Besichtigungsdatum/-ort: | 19.06.2026 Dieselstraße 3,<br>85386 Eching |

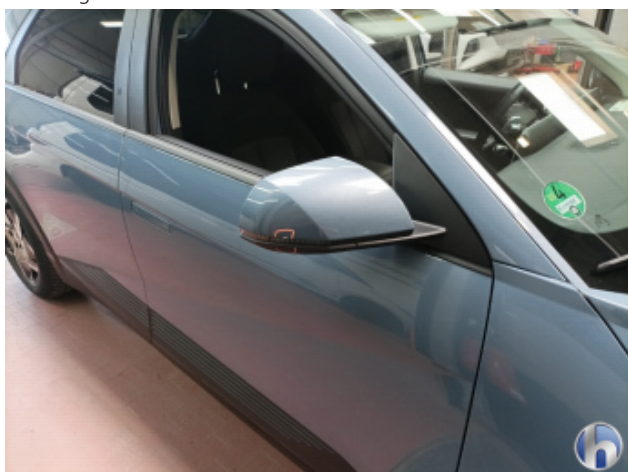
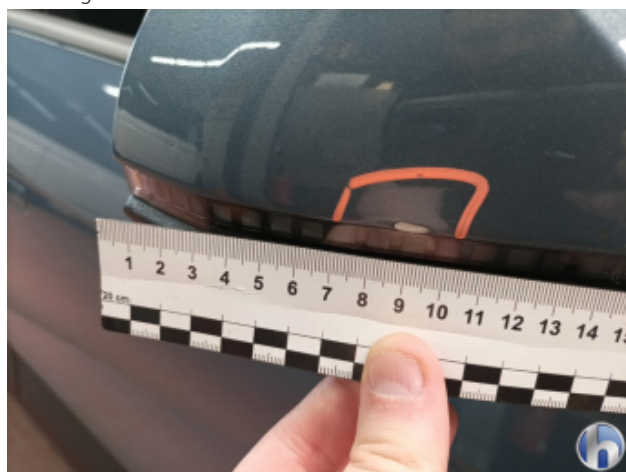
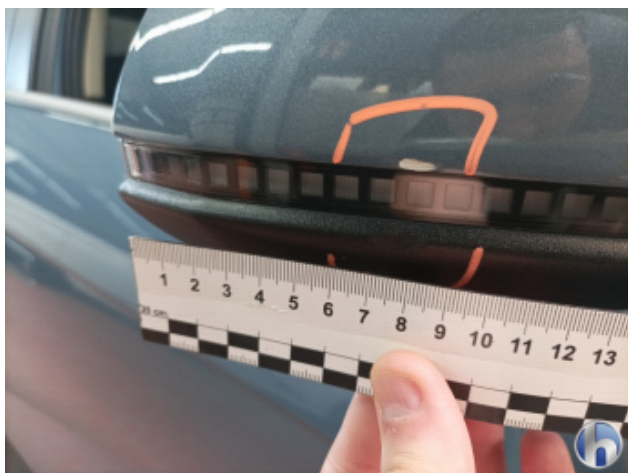
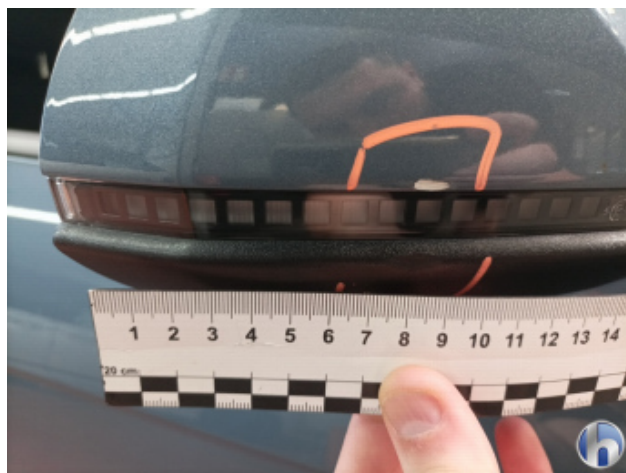
| 1. | Außenspiegel Gehäuse - Rechts | Beschädigt | Smart Repair |

1. Außenspiegel Gehäuse - Rechts  
Beschädigt - Smart Repair

1. Außenspiegel Gehäuse - Rechts  
**Beschädigt - Smart Repair**

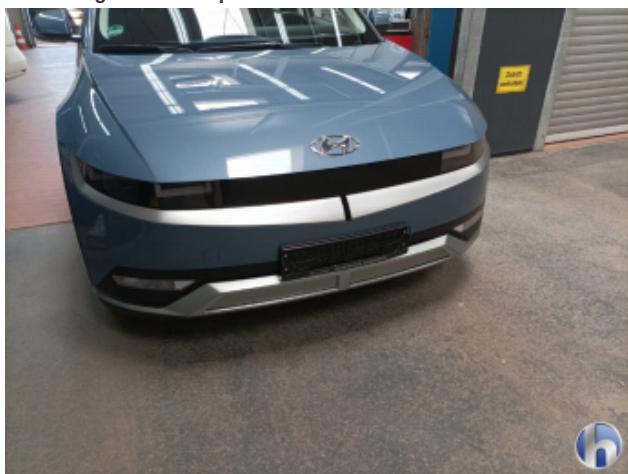
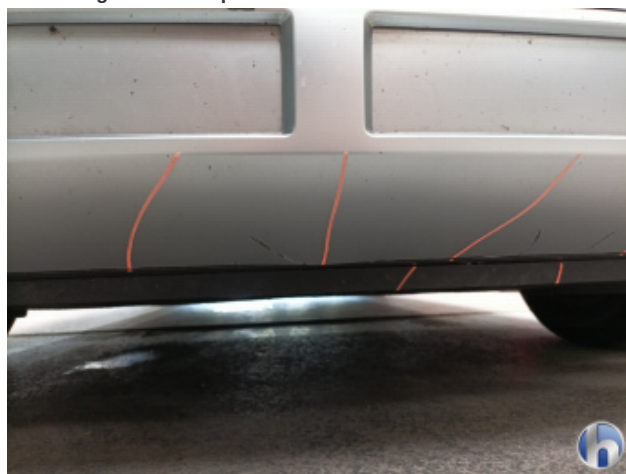
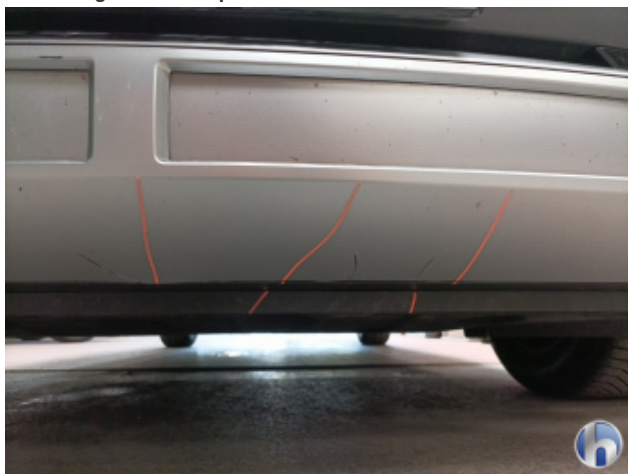
| 2. | Frontspoiler | Beschädigt | Smart Repair |

2. Frontspoiler  
**Beschädigt - Smart Repair**

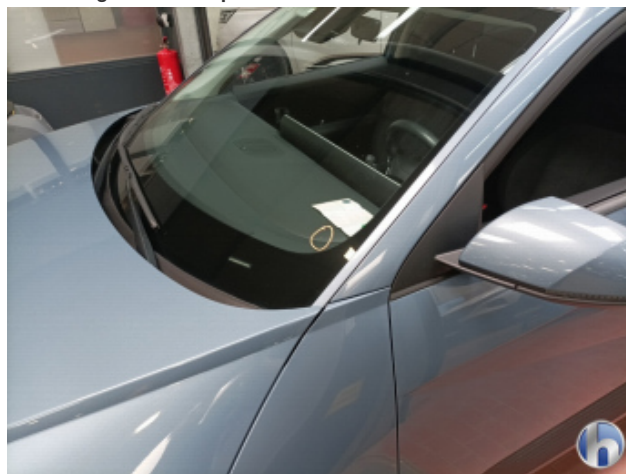
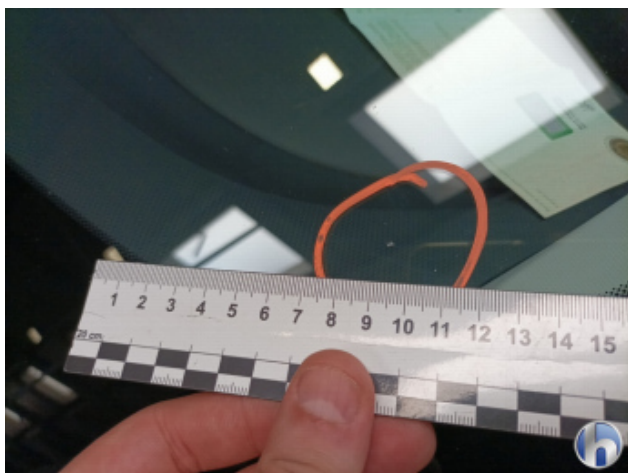
| 3. | Windschutzscheibe | Gebrauchsspuren | Ohne Reparatur |

3. Windschutzscheibe  
**Gebrauchsspuren - Ohne Reparatur**
